PRIMERA PLANTA

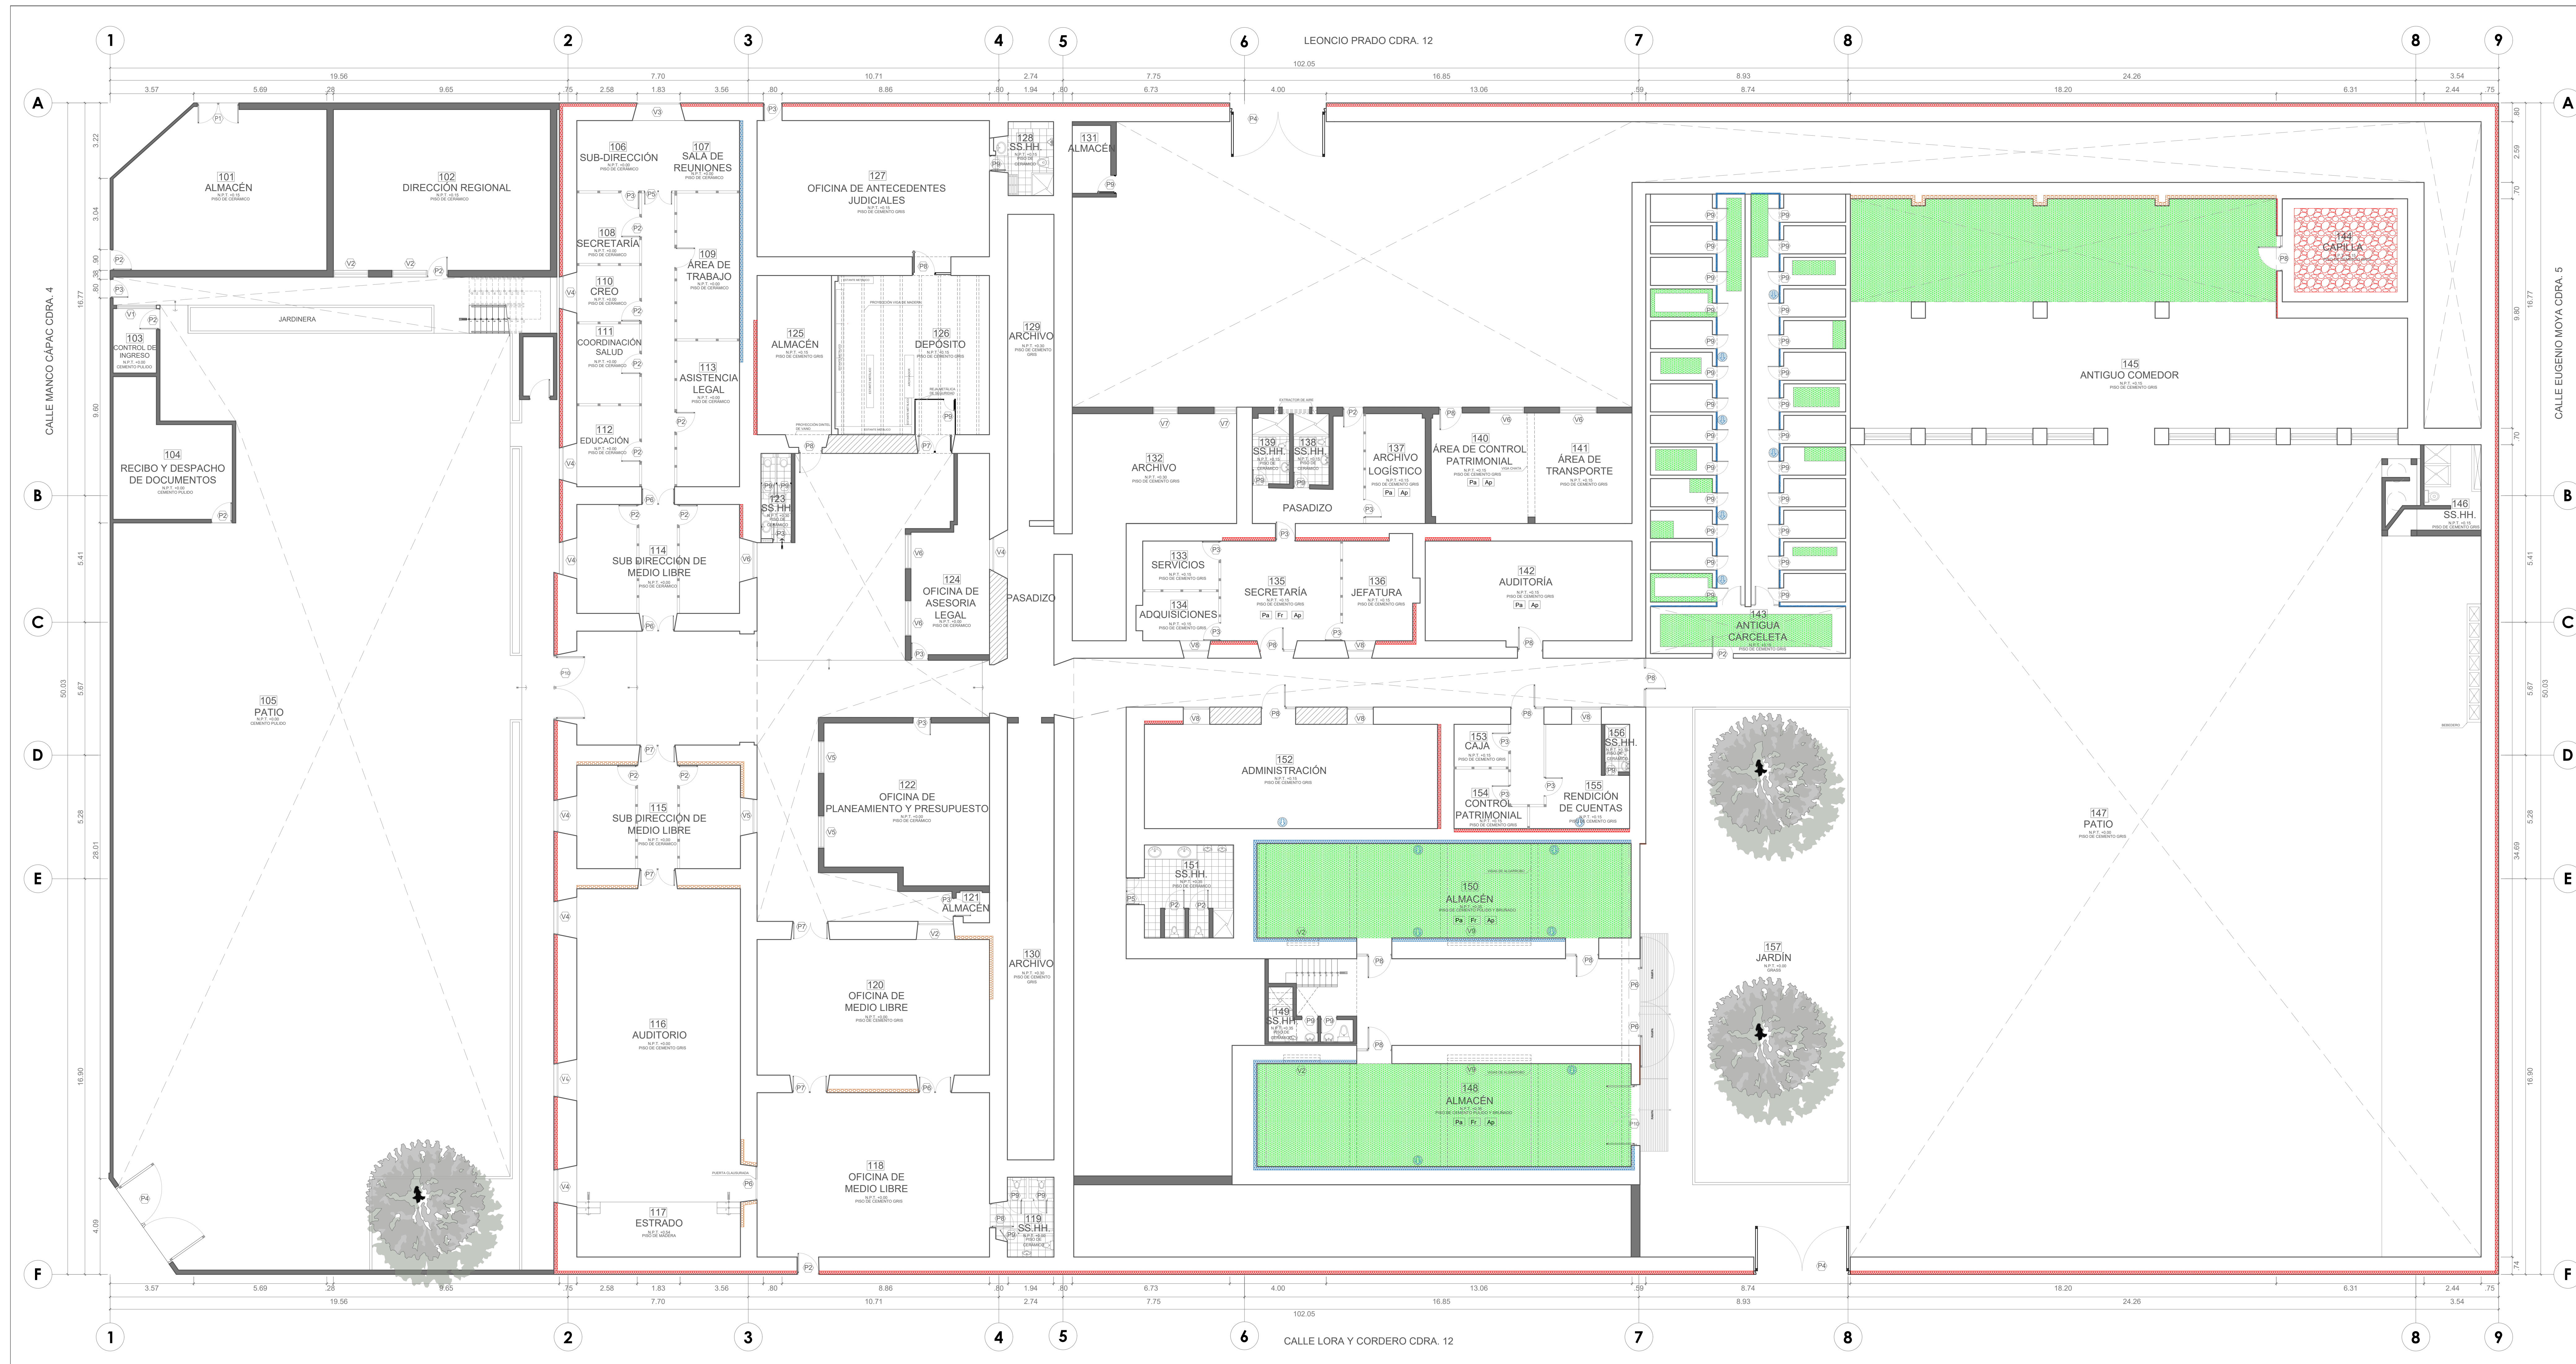
ÁREA CON HUMEDAD

FISURA EN MURO DE ADOSBE

DETERIORO DE ENLUCIDO POR AGENTE BIOLÓGICO

DESPRENDIMIENTO DE ENLUCIDO

ASENTAMIENTO DE PISO

SALITRE

DETERIORO/DESPRENDIMIENTO DE PISO

PANDEO DE VIGAS DE MADERA

FRACTURA EN ESTRUCTURAS DE MADERA

APOLLAMIENTO EN VIGAS DE MADERA
