**EVALUACIÓN GEOMÉTRICA Y FUNCIONAL DEL ESTADO  
ACTUAL DE CALLES Y AVENIDAS DE LA URBANIZACIÓN  
LATINA, DISTRITO DE JOSÉ LEONARDO ORTIZ, PROVINCIA DE  
CHICLAYO, DEPARTAMENTO DE LAMBAYEQUE**

**TESIS PARA OPTAR EL TÍTULO DE  
INGENIERO CIVIL AMBIENTAL**

**KAROLINA LUCERO DEL PILAR PUICAN RODRIGUEZ**

**Chiclayo, 2022**

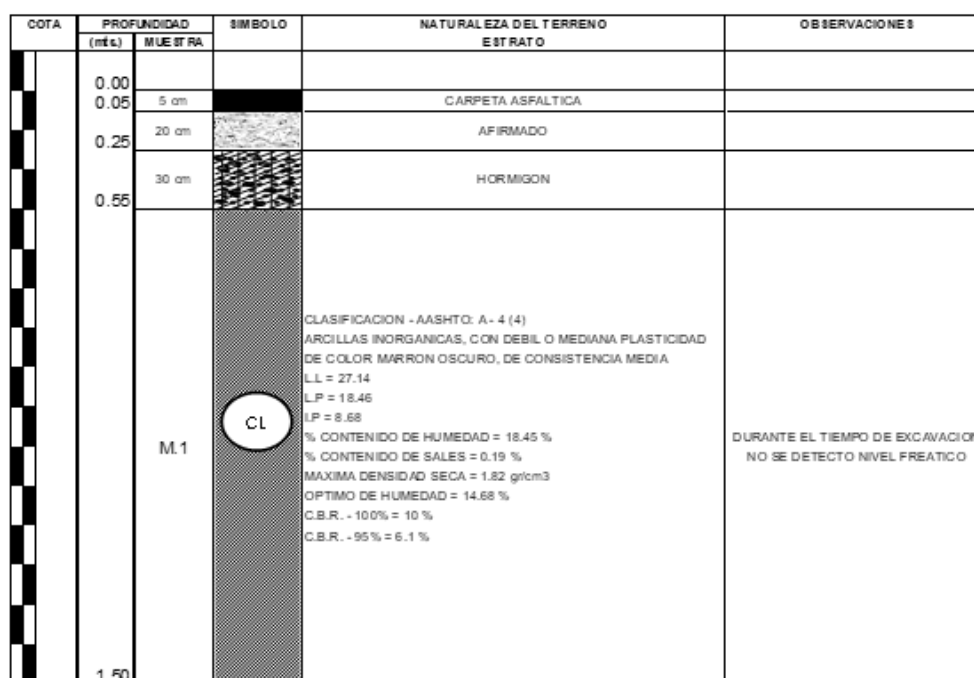
Figura N°93: Perfil estratigráfico de la calicata 03

- i. De 0.55 hasta 1.50 metros de profundidad, El estrato se encuentra representado por un suelo inorgánico de mediana plasticidad y consistencia media, de color marrón oscuro, identificado en el Sistema SUCS (Sistema Unificado de Clasificación de Suelos) como un suelo **CL**. Identificado en el Sistema AASHTO, como A – 4 (4). Su C.B.R. al 100% es de 10% y al 95% es de 6.1%, de su Máxima densidad seca es de 1.82 gr/cm<sup>3</sup> y su óptimo de humedad es de 14.68%.

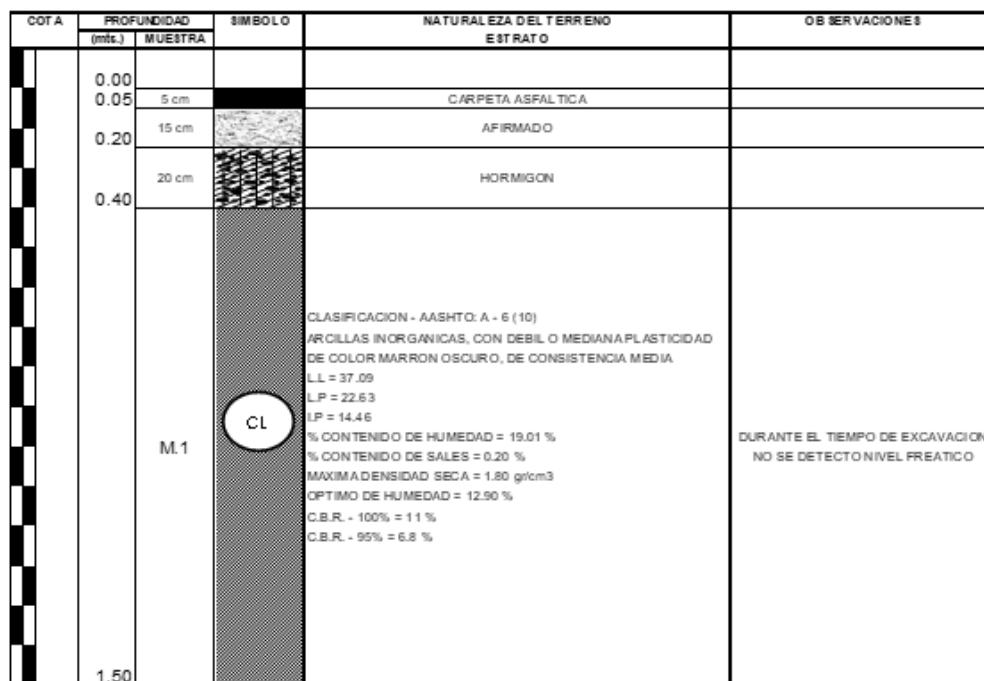
Figura N°94: Perfil estratigráfico de la calicata 04

- a. Perfil estratigráfico de la calicata
  - i. De 0.40 hasta 1.50 metros de profundidad, El estrato se encuentra representado por un suelo inorgánico de mediana plasticidad y consistencia media, de color marrón oscuro, identificado en el Sistema SUCS (Sistema Unificado de Clasificación de Suelos) como un suelo **CL**. Identificado en el Sistema AASHTO, como A – 6 (10). Su C.B.R. al 100% es de 11% y al 95% es de 6.8%, de su Máxima densidad seca es de 1.84 gr/cm<sup>3</sup> y su óptimo de humedad es de 12.90%.

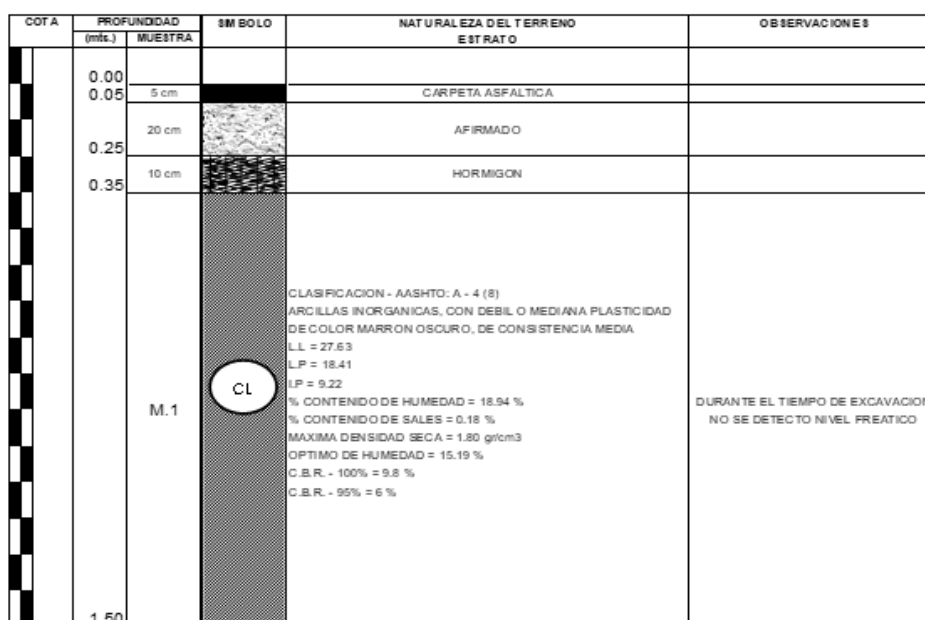
Figura N°95: Perfil estratigráfico de la calicata 05

- i. De 0.35 hasta 1.50 metros de profundidad, El estrato se encuentra representado por un suelo inorgánico de mediana plasticidad y consistencia media, de color marrón oscuro, identificado en el Sistema SUCS (Sistema Unificado de Clasificación de Suelos) como un suelo **CL**. Identificado en el Sistema AASHTO, como A – 4 (8). Su C.B.R. al 100% es de 9.8% y al 95% es de 6%, de su Máxima densidad seca es de 1.80 gr/cm<sup>3</sup> y su óptimo de humedad es de 15.19%.

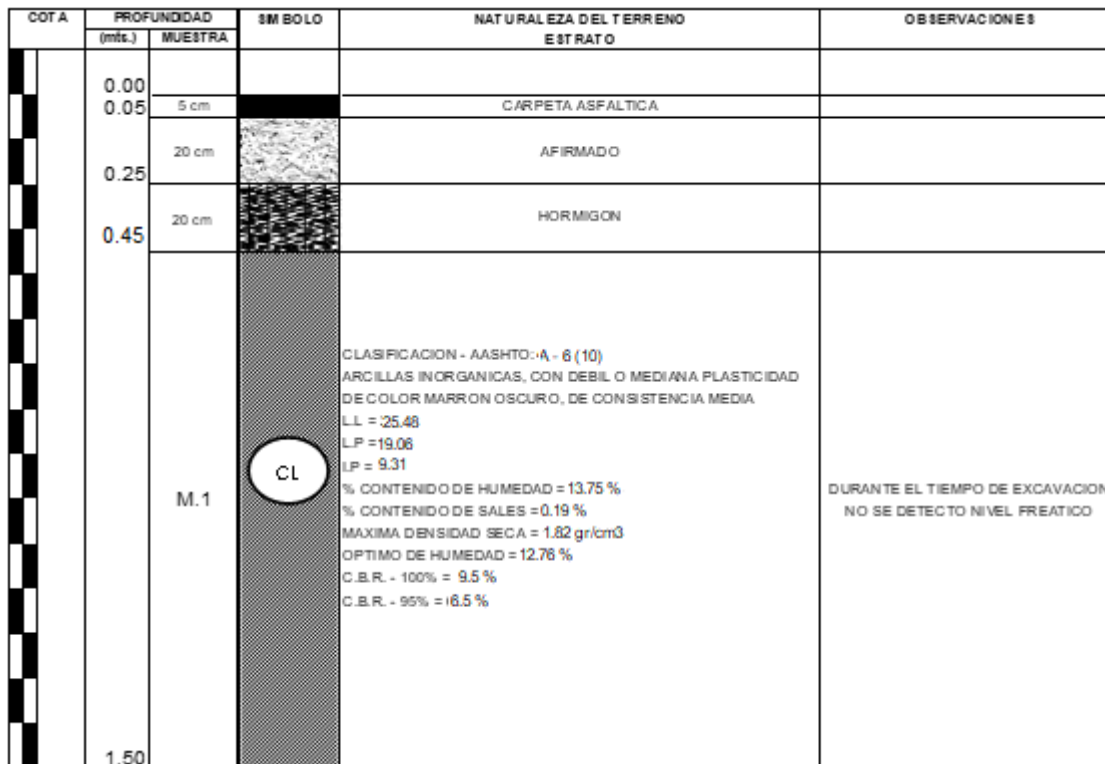
Figura N°96: Perfil estratigráfico de la calicata 06

- i. De 0.45 hasta 1.50 metros de profundidad, El estrato se encuentra representado por un suelo inorgánico de mediana plasticidad y consistencia media, de color marrón oscuro, identificado en el Sistema SUCS (Sistema Unificado de Clasificación de Suelos) como un suelo **CL**. Identificado en el Sistema AASHTO, como A – 6 (10). Su C.B.R. al 100% es de 10.5% y al 95% es de 6.4%, de su Máxima densidad seca es de 1.76 gr/cm<sup>3</sup> y su óptimo de humedad es de 13.75%.
