FORMATO DIAGNÓSTICO SITUACIONAL						
PROYECTO :	MEJORAMIENTO DE LA RED DE AGUA POTABLE Y SISTEMA DE ALCANTARILLADO DEL DISTRITO DE QUERO PROVINCIA CUTERVO, REGIÓN CAJAMARCA - 2020					
LUGAR :	Querocotillo	PROVINCIA :	Cutervo	REGIÓN:		
COMPONENTE :	Captacion de manantial	UBICACIÓN :	Terreno- Sr. Segundo Villanueva	FECHA :		
ESTADO DE CONSERVACION :	Malo	COORDENADAS :	N: 0717100 E: 9303732	Caudal aforado (lts/seg):

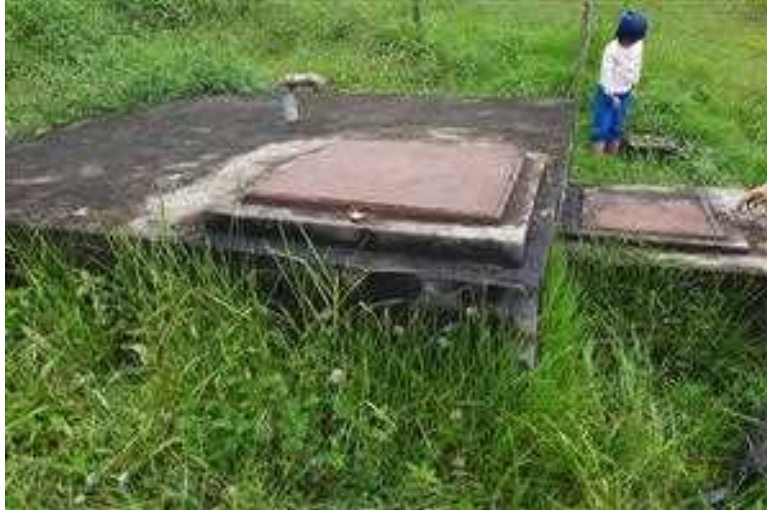
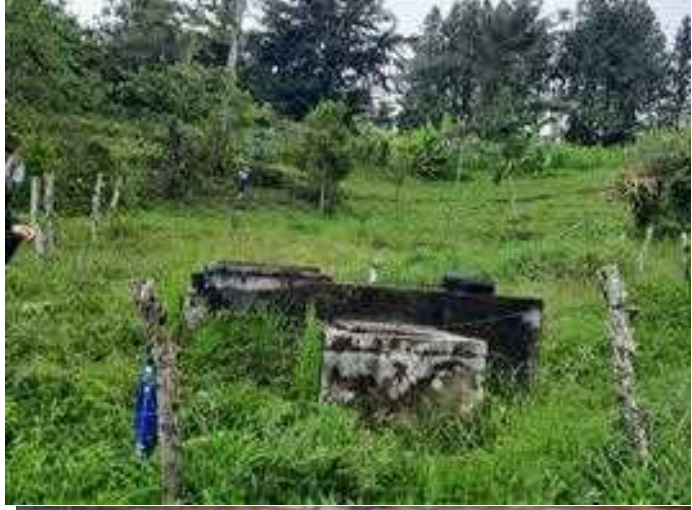
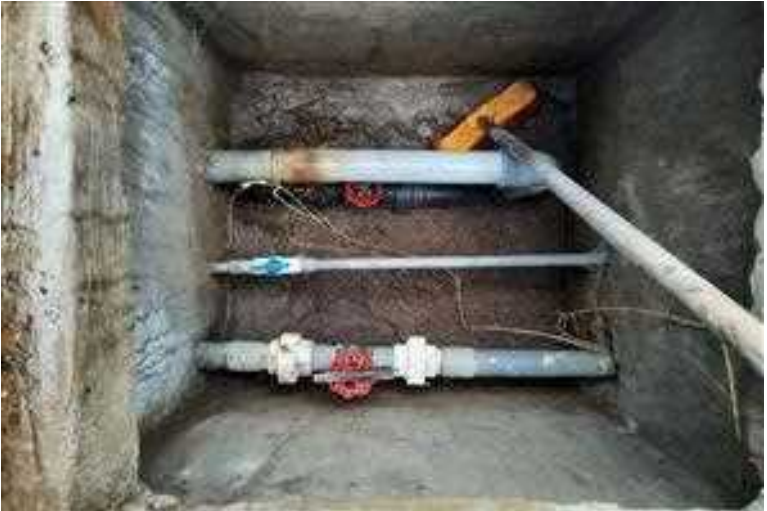
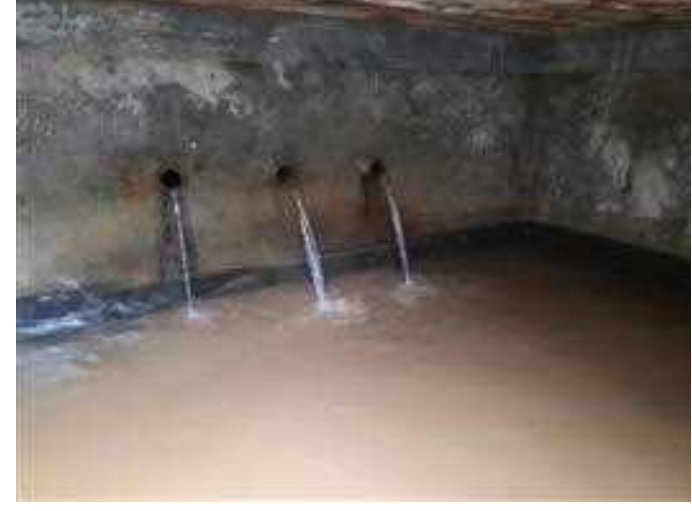
DEFICIENCIAS	
Cerco perimétrico :	Esta formado por alambre de puas, postes de madera, con la base podrida.
Matenimiento :	Muros y techo de concreto con hongos (falta de mantenimiento), tapas oxidadas, presencia de vegetacion al nivel de techo de la estructura.
Camara Humeda :	- Se encontraron sedimentos aproximadamente 1 cm de espesor, presenta tubería de ventilación de 2". - No hay presencia de canastilla, sino una reduccion de 3" a 2" ranurada con cierra longitudinalmente.
Camara seca :	No tiene losa de concreto, llaves operativas y en buen estado.
Obras hydraulicas :	No presenta sello sanitario. El agua de escurrimiento superficial y el agua de manantial ingresa por detrás de la pantalla; por lo que, el agua ingresa contaminada La distancia entre el afloramiento y el orificio de captacion esta a 2.63 m, por lo que es una distancia muy lar

| <ol style="list-style-type: none">1.- Demoler las obras existentes de la captación Villanueva.2.- Diseñar una nueva captacion en el manantial Villanueva. |
