CODIGO AMBIENTE: 100  USO ACTUAL: <b>ZAGUÁN</b>	ESTADO DE CONSERVACIÓN																	
		1	2	3	4	5	6	7	8	9	10	11	12	13	14	15	16	17
	BUENO 75%																	
	REGULAR 50%																	
	MALO 25%

<b>PROYECTO:</b>  <b>INTERVENCIÓN EN EL POLITÉCNICO PEDRO A. LABARTHE DURAND - CHICLAYO-</b>		<b>ALUMNOS :</b>  -JIMENEZ MONTOYA, BRIGITTE				<b>FECHA:</b>  JULIO 2019				<b>HOJA:</b>  04

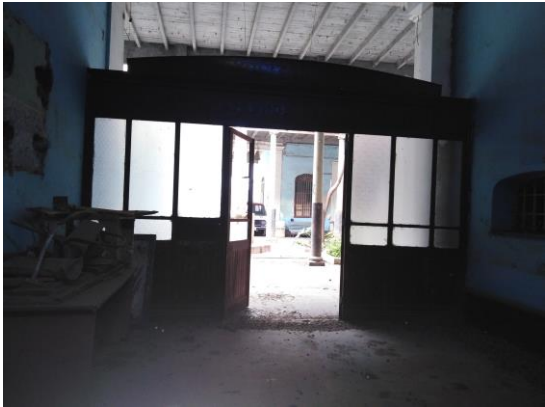
10	<b>VENTANAS:</b> <ul style="list-style-type: none"><li>❖ Ventana baja de 1.20 m de ancho x 2.70 m de altura , alfeizer de 1.00 m</li><li>❖ Envejecimiento del vidrio</li></ul>

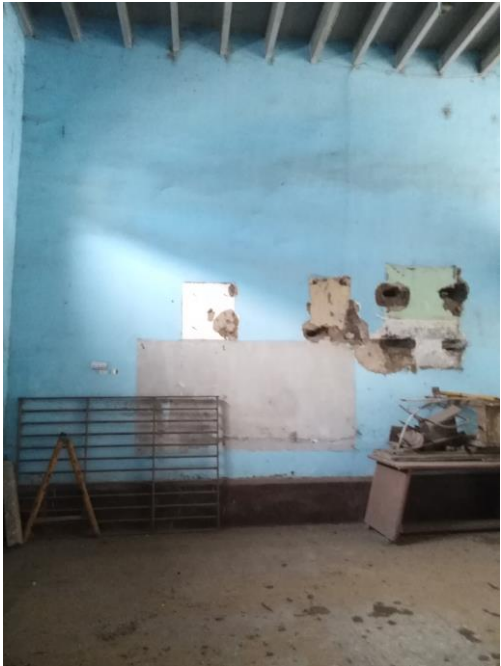
<p><b>PRIMER NIVEL</b></p> </div>																			
13	<b>INSTALACIONES ELÉCTRICAS:</b>  ❖ Inadecuado tendido de redes eléctricas	<div style="text-align: center;">

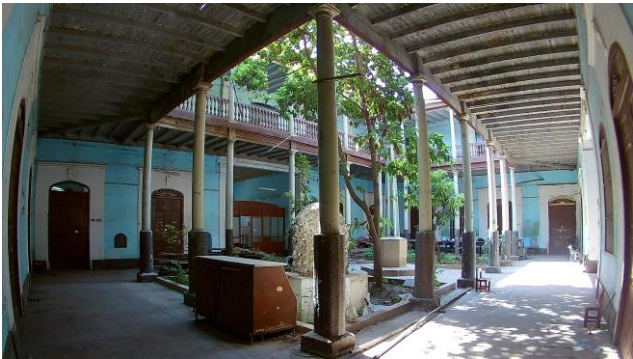
10	<b>VENTANAS:</b> <ul style="list-style-type: none"><li>❖ Ventana baja de 1.50 m de ancho x 2.70 m de altura , alfeizer de 1.00 m</li><li>❖ Envejecimiento del vidrio</li></ul>

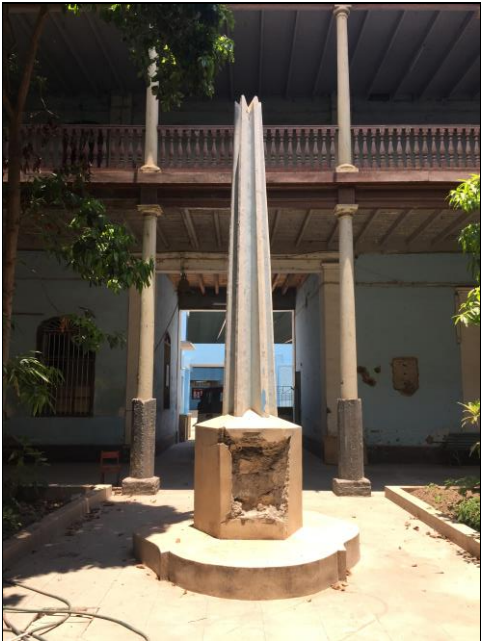
13	<b>INSTALACIONES ELÉCTRICAS:</b>  ❖ Inadecuado tendido de redes eléctricas

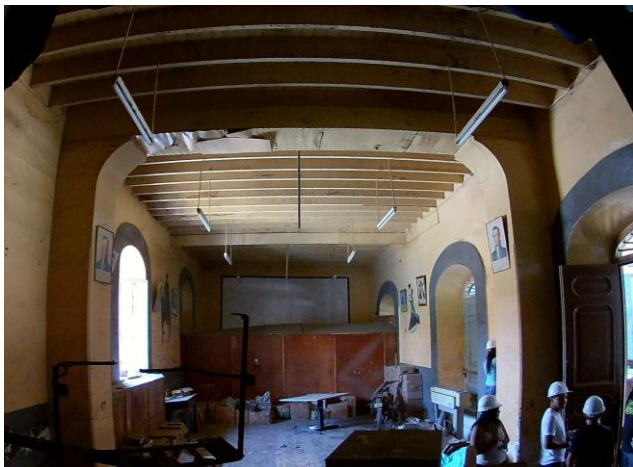
13	<b>INSTALACIONES ELÉCTRICAS:</b> <ul style="list-style-type: none"><li>❖ Adosadas y empotradas</li><li>❖ Inadecuado tendido de redes eléctricas</li></ul>

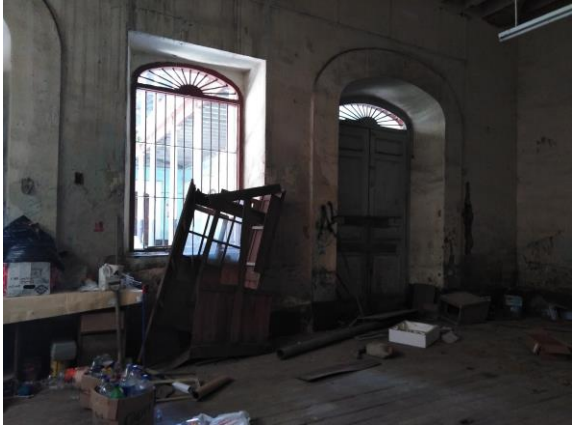
10	<b>VENTANAS:</b> <ul style="list-style-type: none"><li>❖ 3 unidades de ventana baja de 1.50 m de ancho x 2.70 m de altura , alfeizer de 1.00 m</li><li>❖ Envejecimiento del vidrio</li></ul>

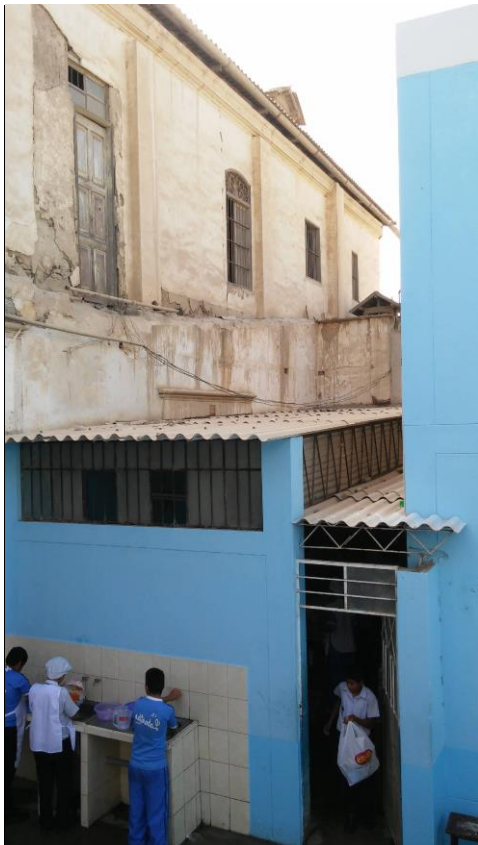
13	<b>INSTALACIONES ELÉCTRICAS:</b> <ul style="list-style-type: none"><li>❖ Adosadas y empotradas</li><li>❖ Inadecuado tendido de redes eléctricas</li></ul>

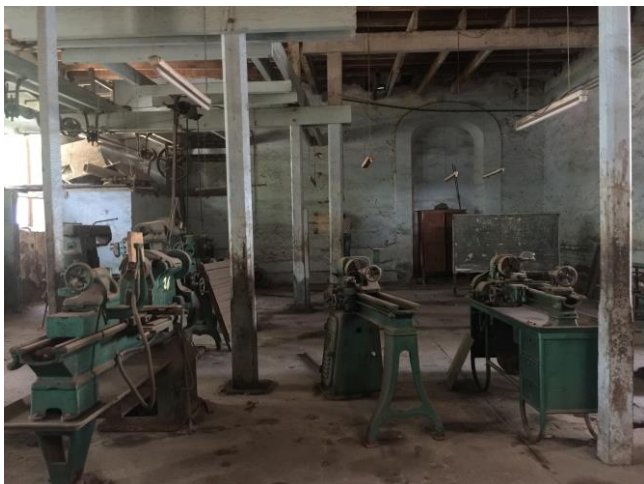
13	<b>INSTALACIONES ELÉCTRICAS:</b> <ul style="list-style-type: none"><li>❖ Adosadas y empotradas</li><li>❖ Inadecuado tendido de redes eléctricas</li></ul>

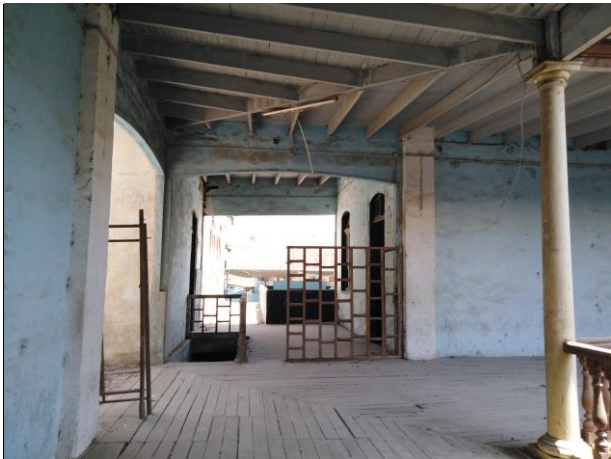
13	<b>INSTALACIONES ELÉCTRICAS:</b> <ul style="list-style-type: none"><li>❖ Adosadas y empotradas</li><li>❖ Inadecuado tendido de redes eléctricas</li></ul>
