UNIVERSIDAD CATÓLICA SANTO TORIBIO DE MOGROVEJO
FACULTAD DE INGENIERÍA
ESCUELA DE INGENIERÍA CIVIL AMBIENTAL

Evaluación estructural del Estadio Elías Aguirre, Chiclayo, Lambayeque,
2021

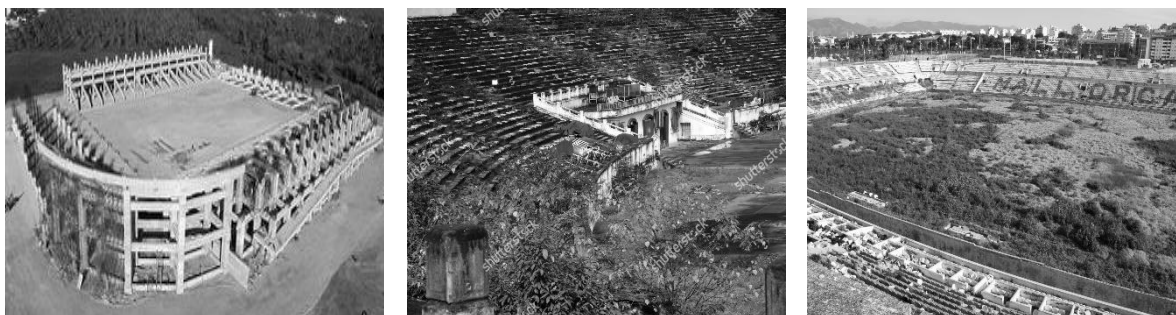
Fuente: Estadios Abandonados en el mundo

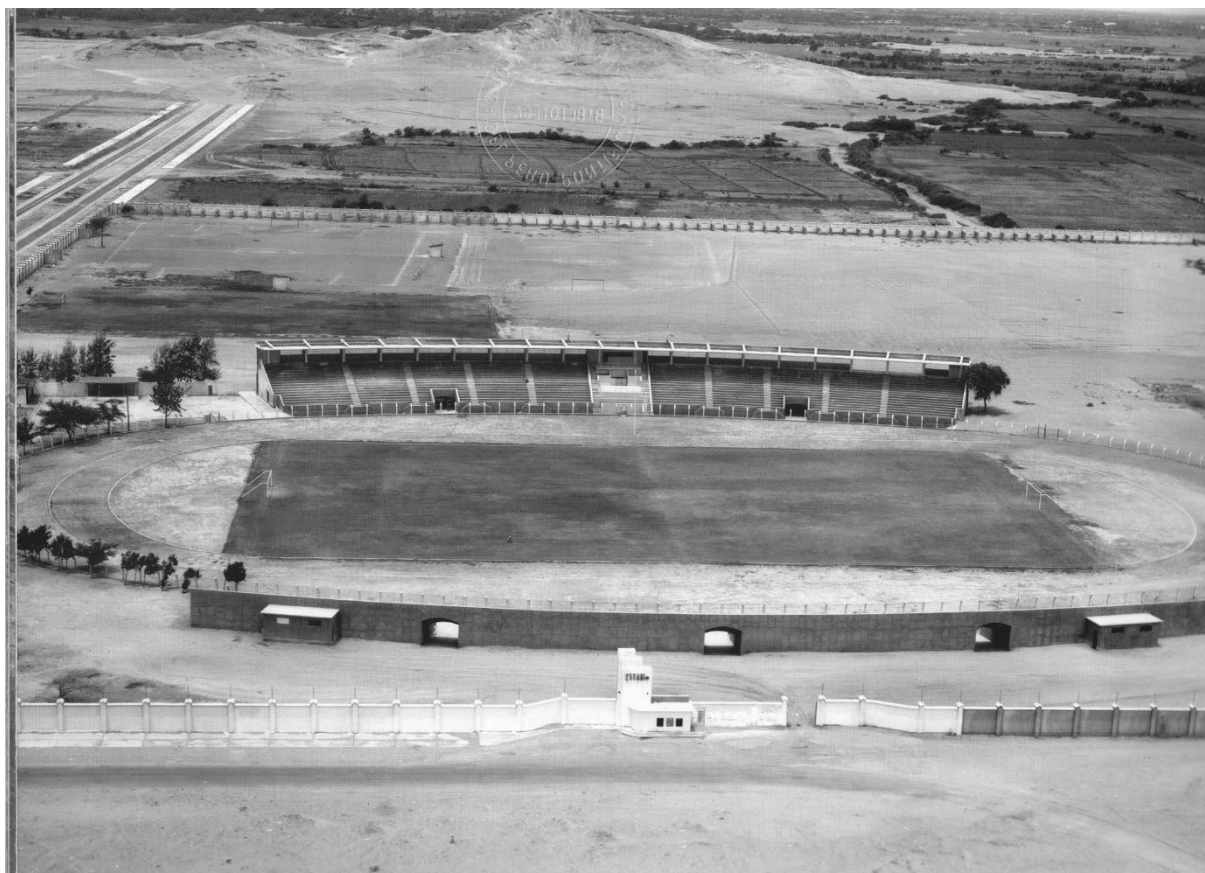
Fuente: Fuerza Aérea del Perú, 2014

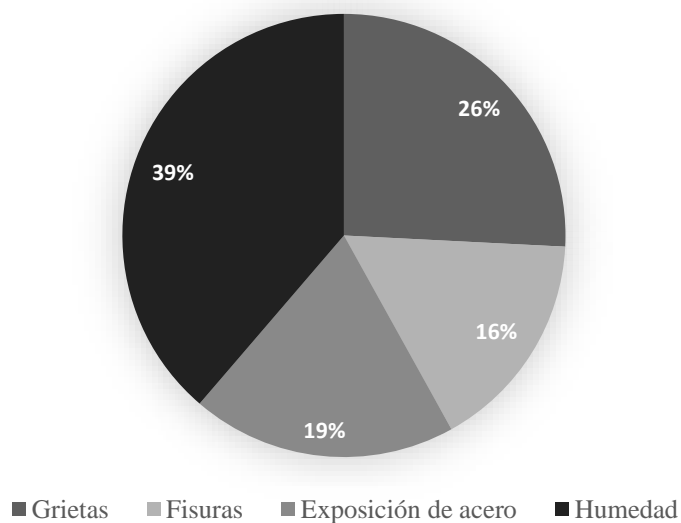
Fuente: Elaboración propia

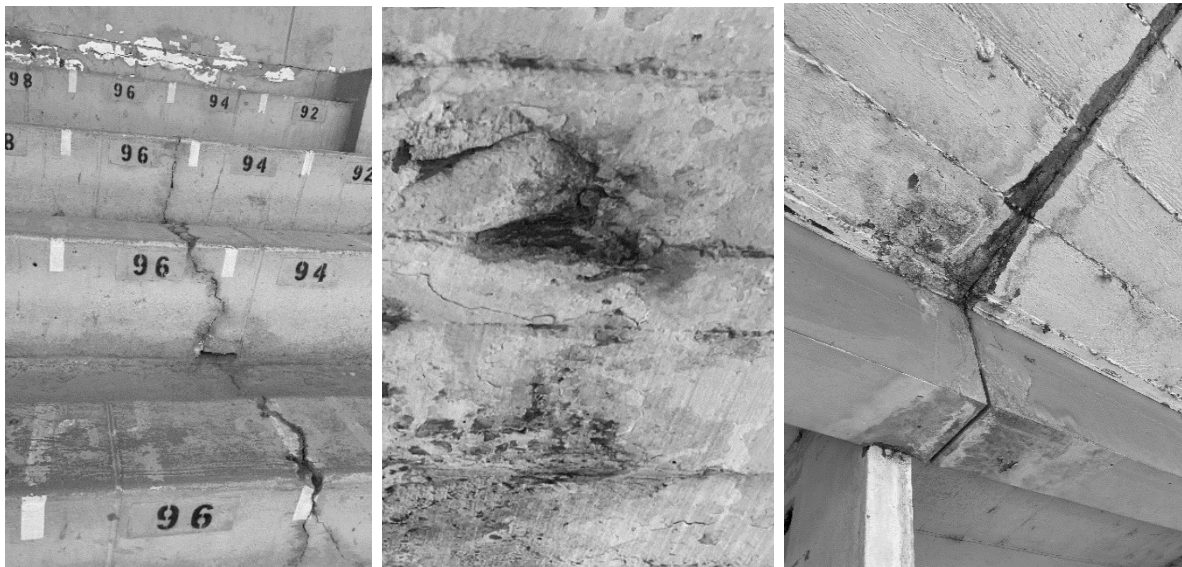
Fuente: Elaboración propia

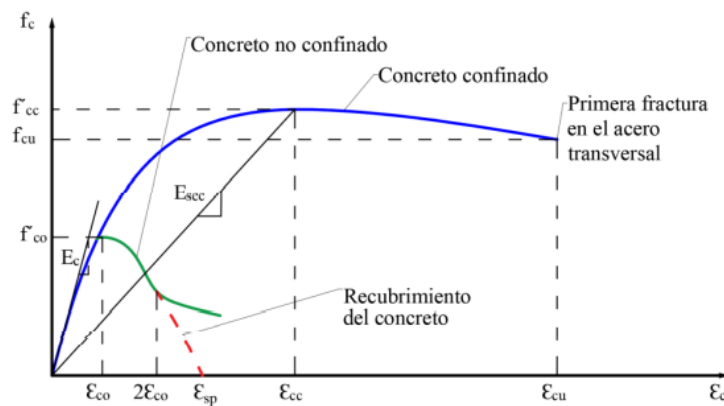
Fuente: Choque, Lluque 2019

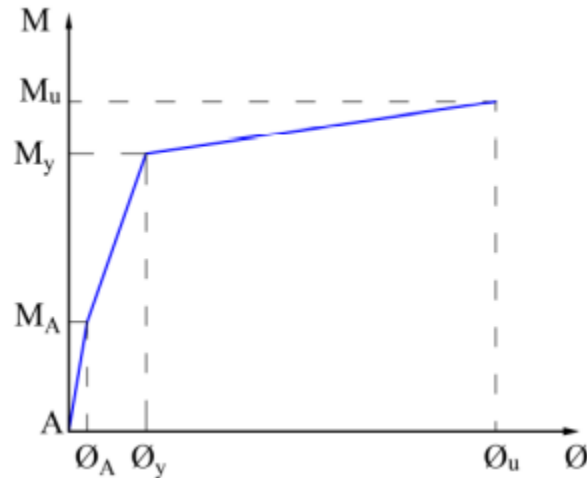
Fuente: Choque, Lluque 2019

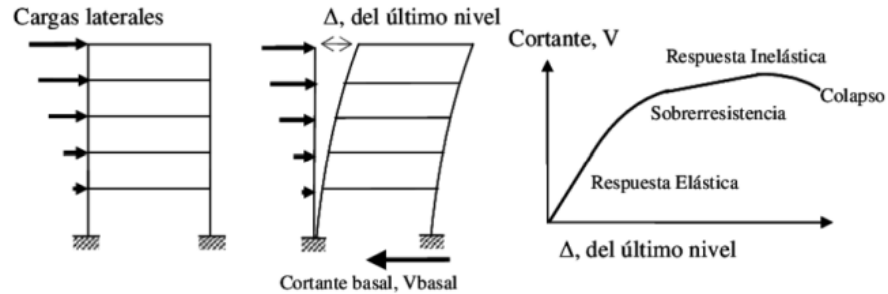
Fuente: Choque, Lluque 2019

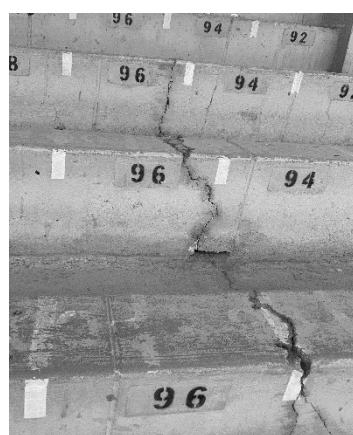
BL3- 1: Agrietamiento en el graderío del bloque 3.

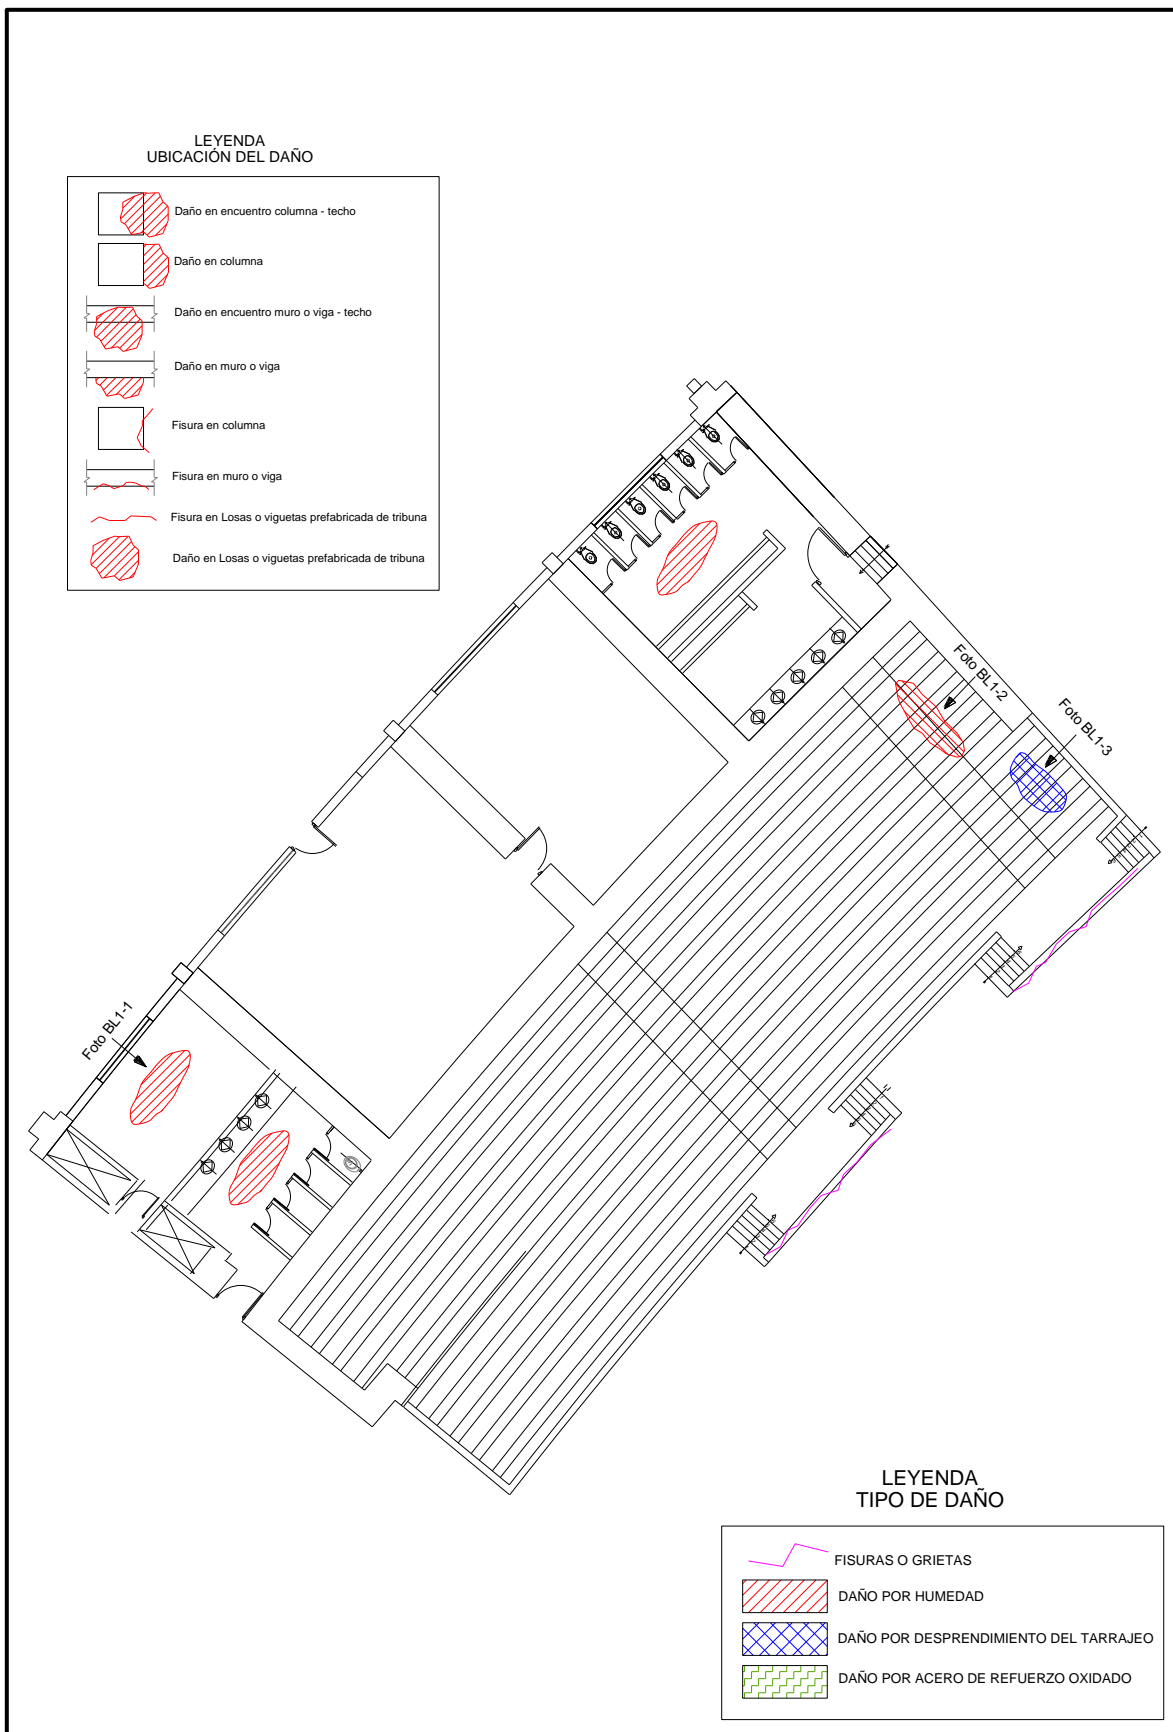
Figura 15. Evaluación de daños - bloque 1 - Tribuna Occidente.

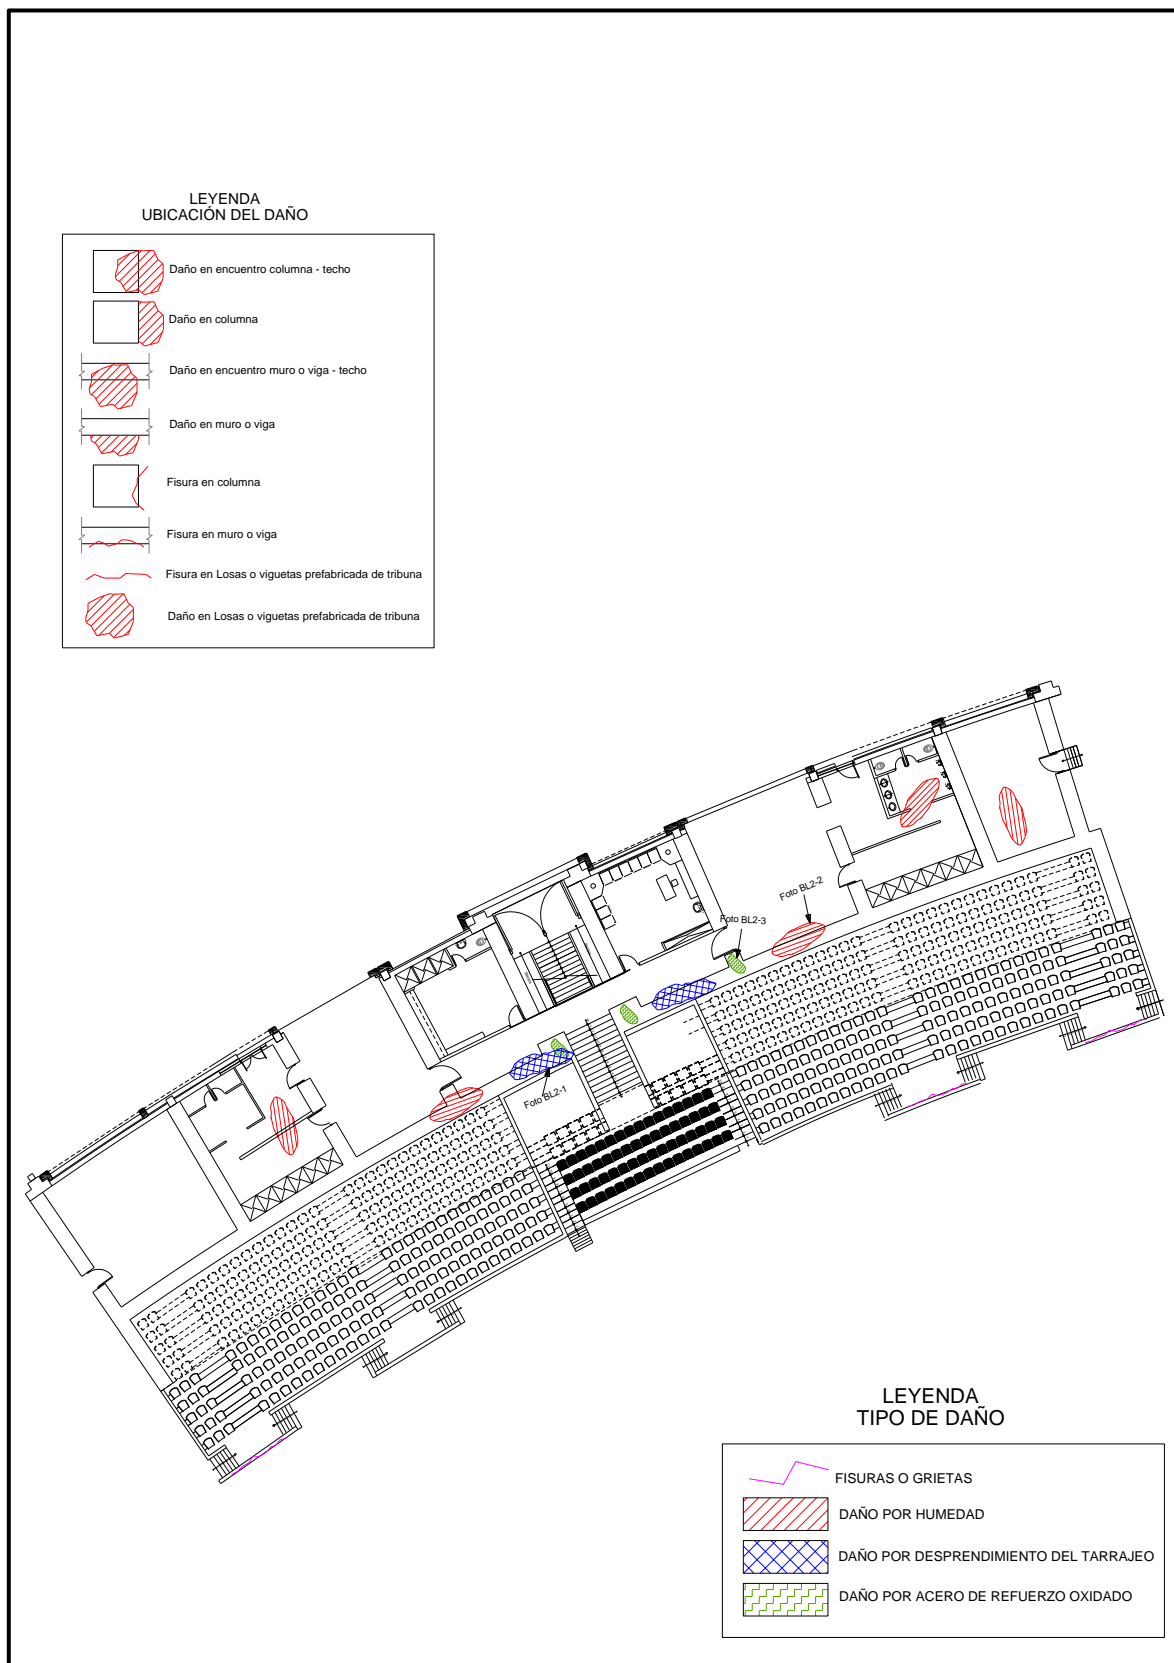
Figura 16: Evaluación de daños - bloque 2 - Tribuna Occidente.

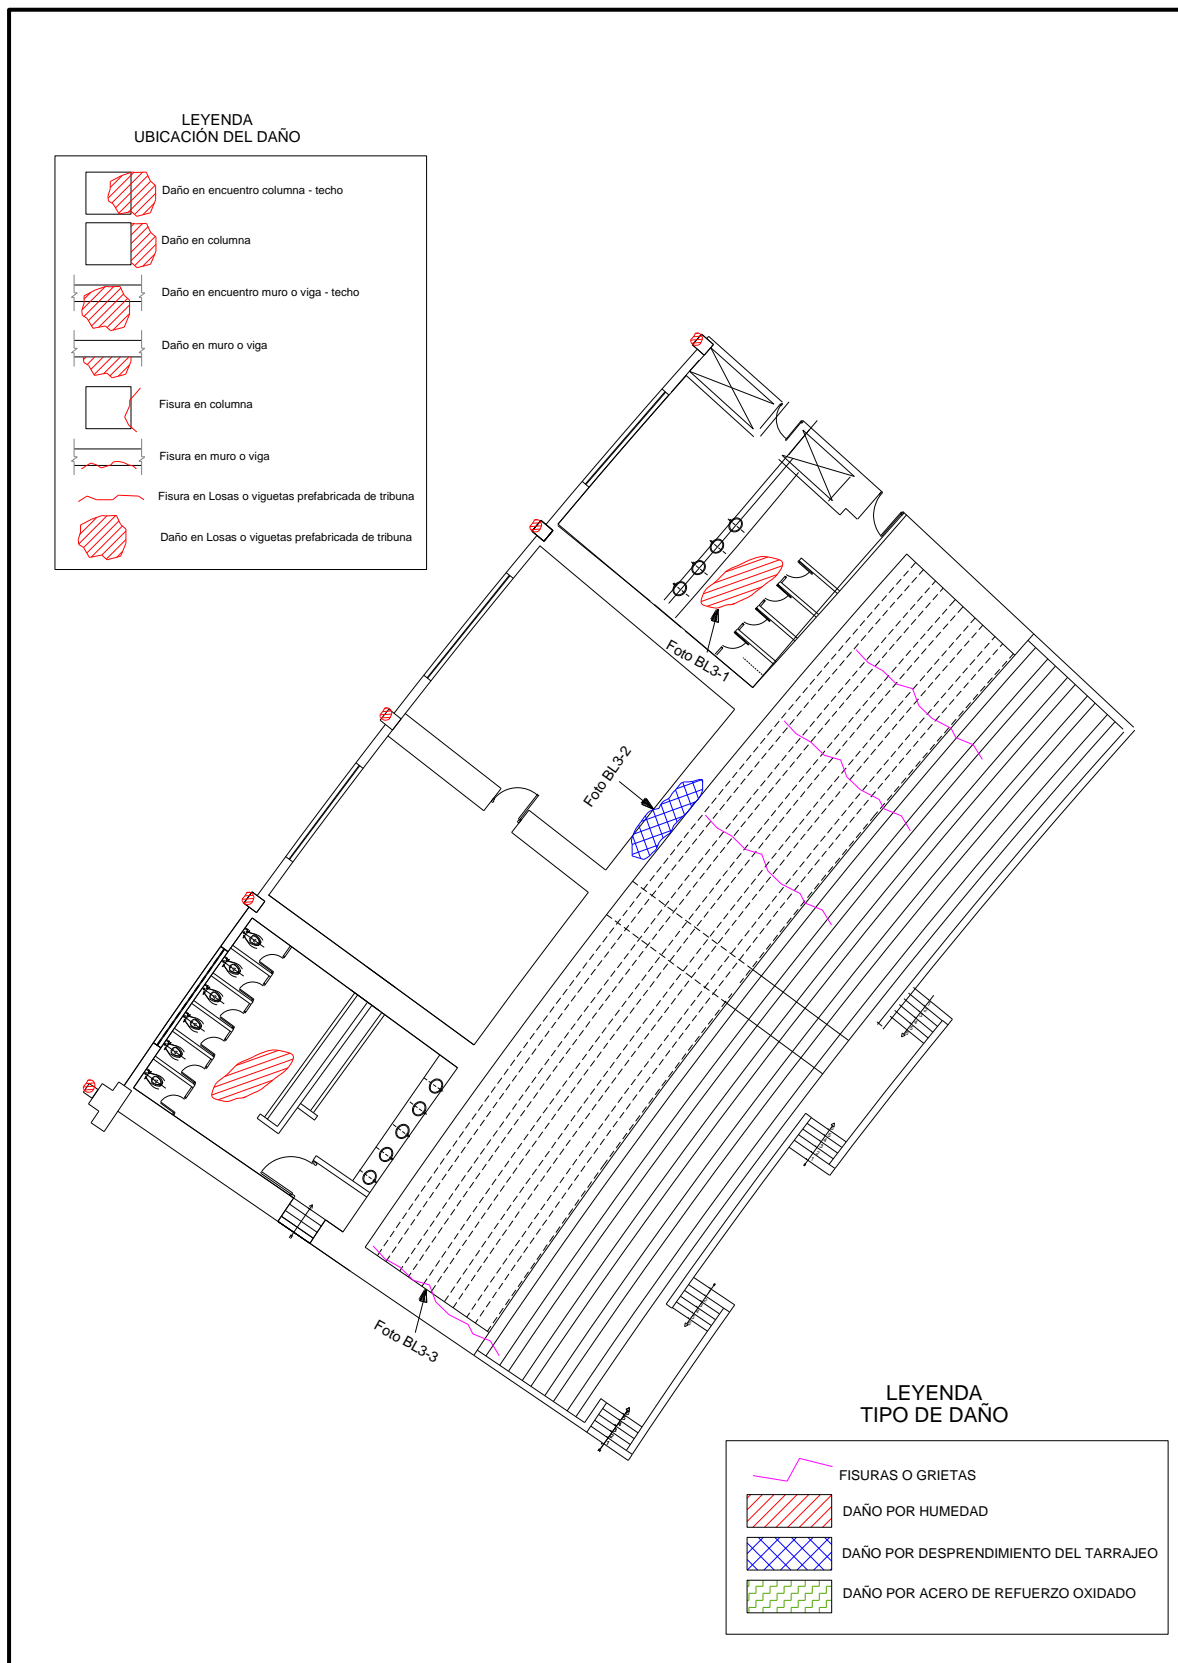
Figura 17: Evaluación de daños - bloque 3 - Tribuna Occidente.

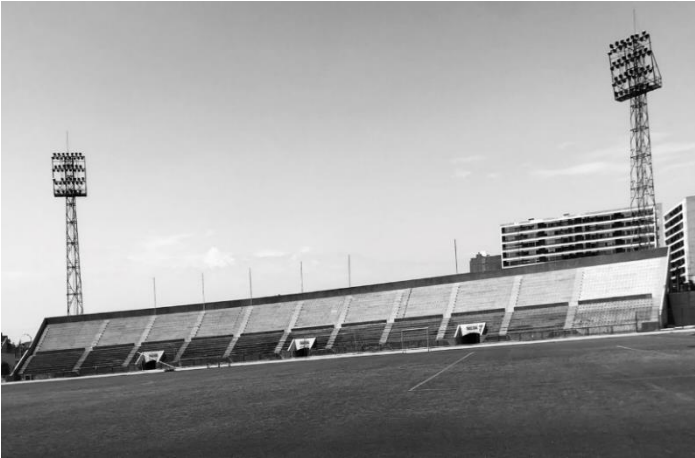
Figura 18: Graderío de la Tribuna Oriente

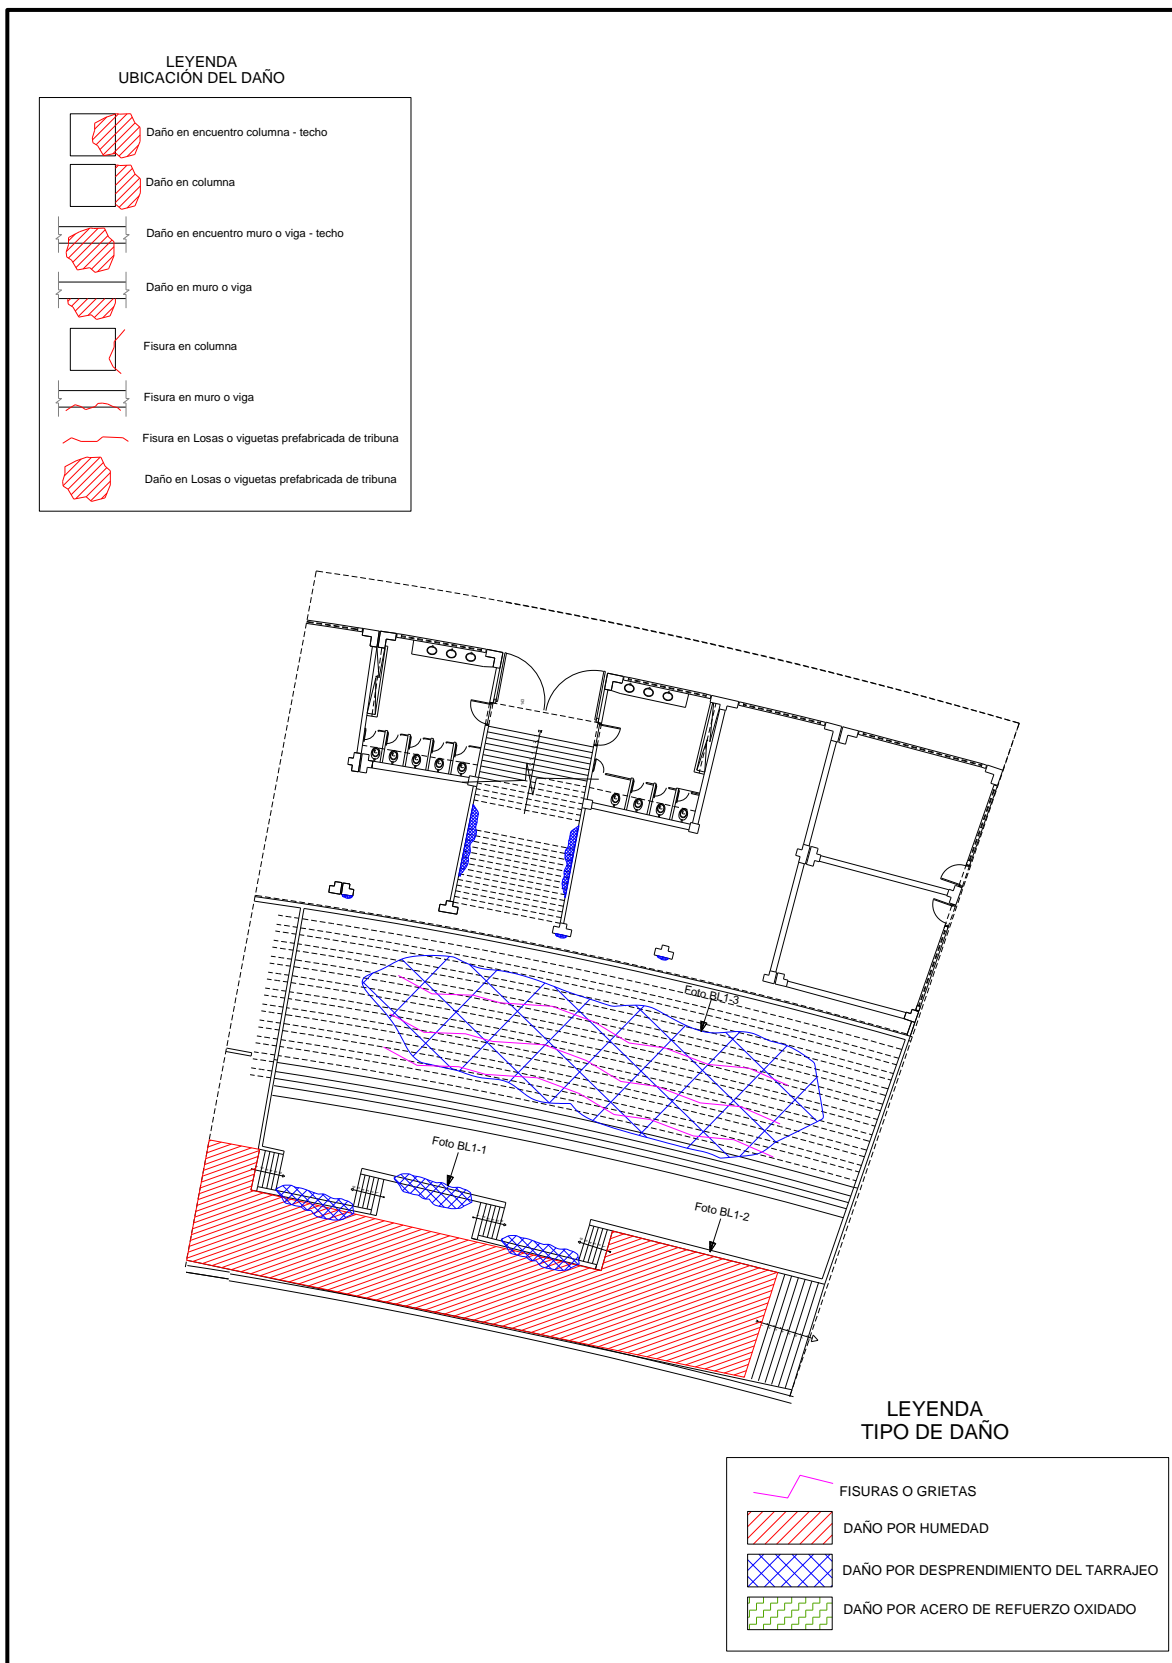
Figura 20: Evaluación de daños - bloque 1 - Tribuna Oriente.

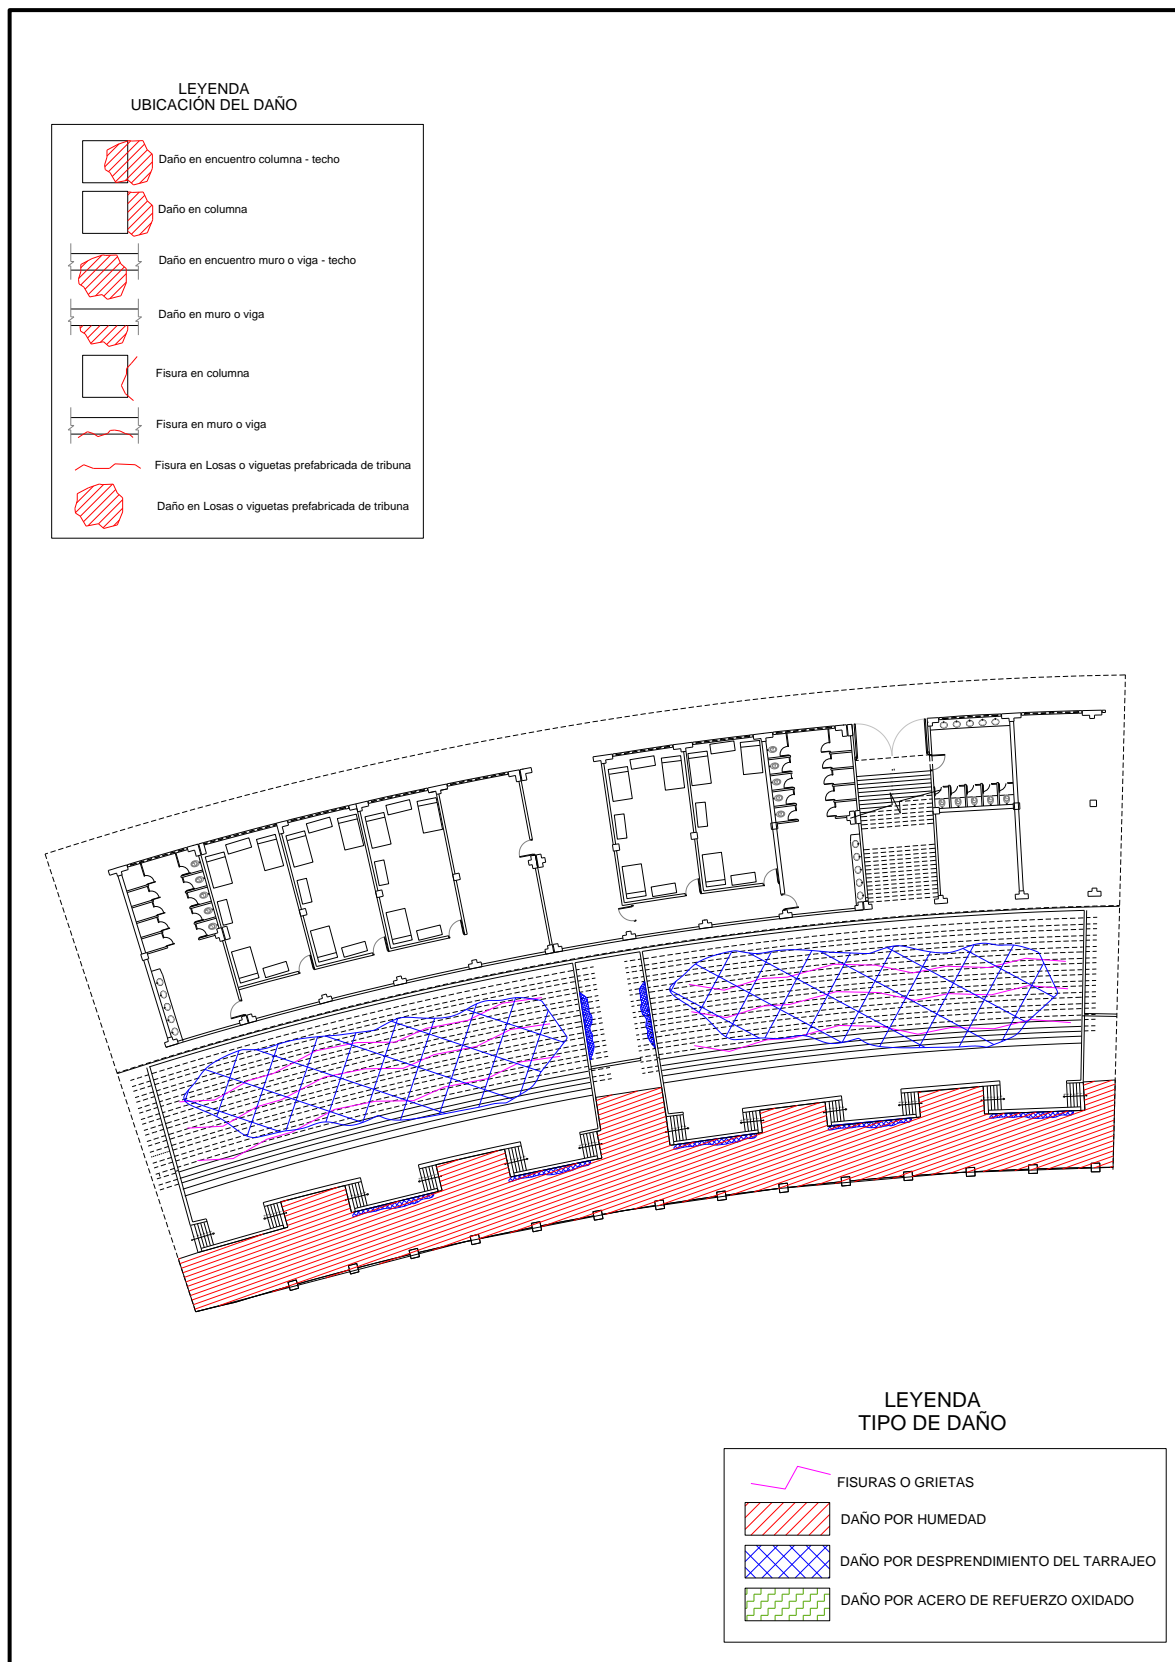
Figura 21: Evaluación de daños – bloque 2 – Tribuna Oriente.

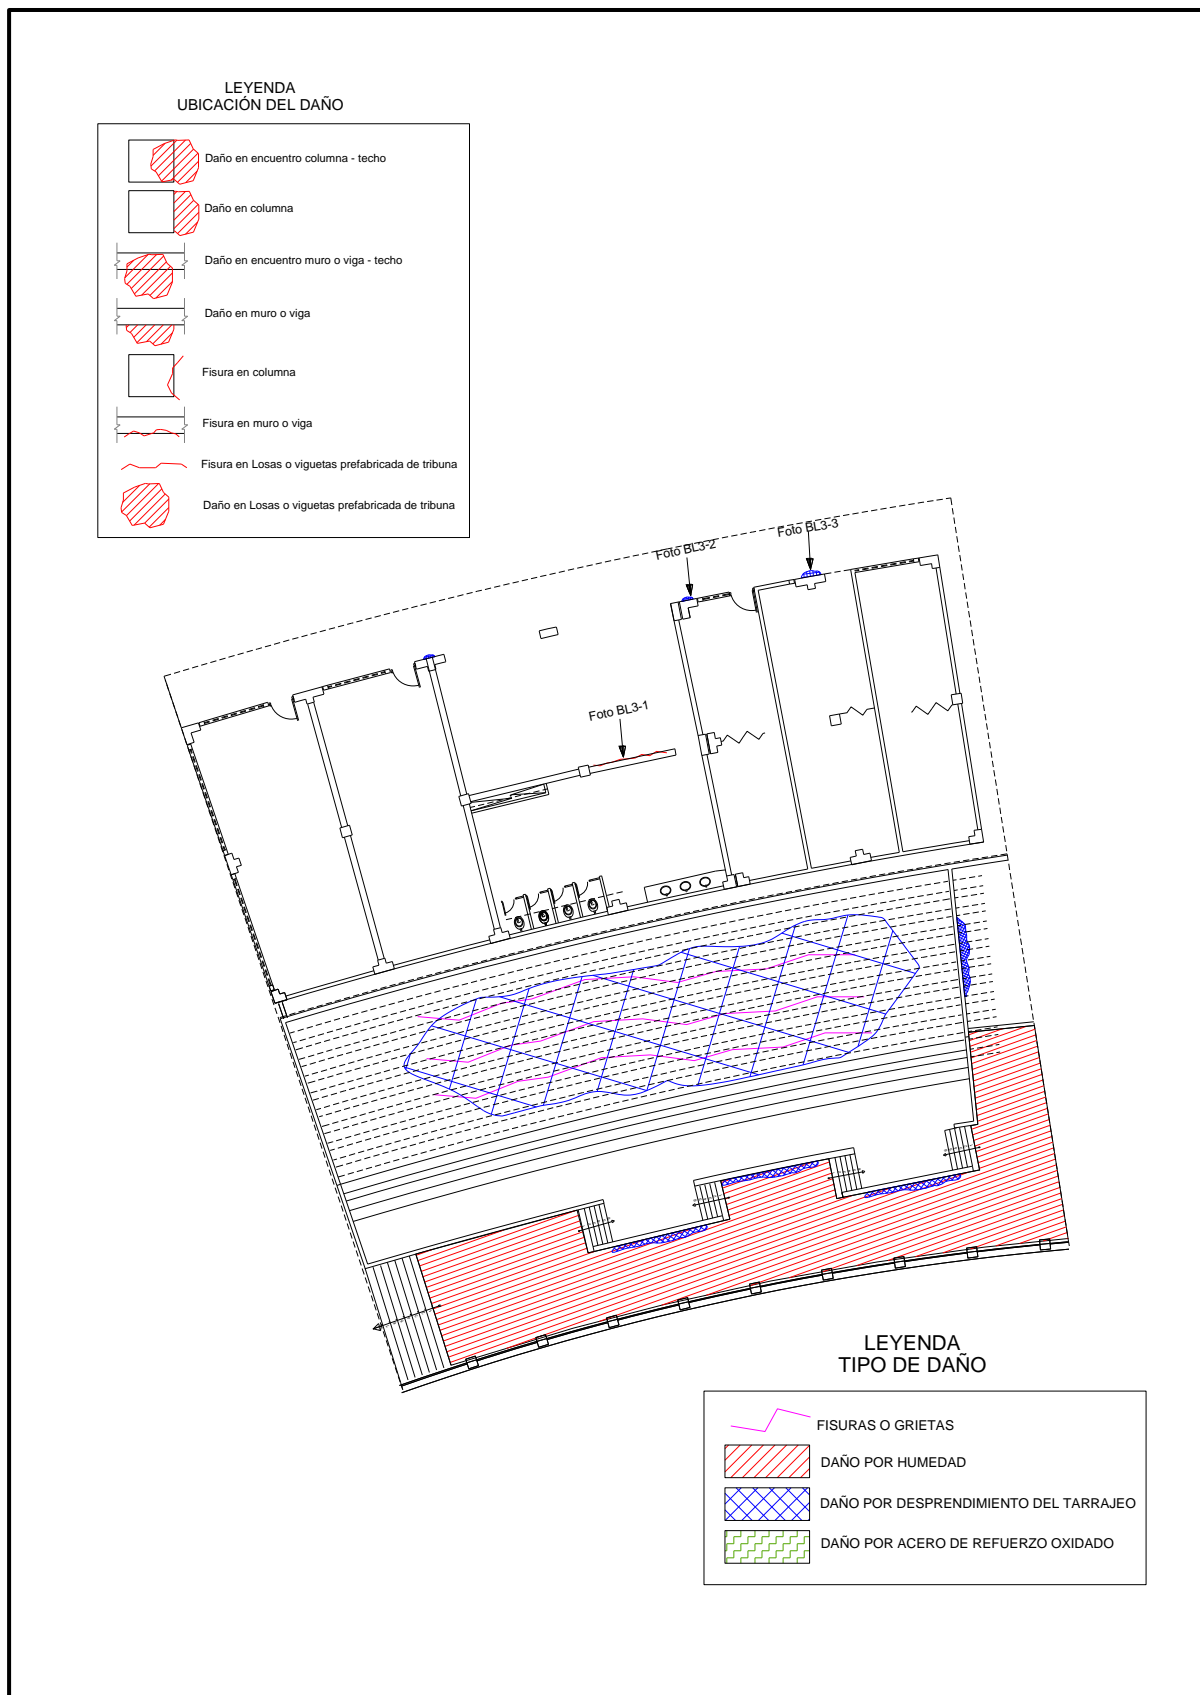
Figura 22: Evaluación de daños - bloque 3 - Tribuna Oriente.

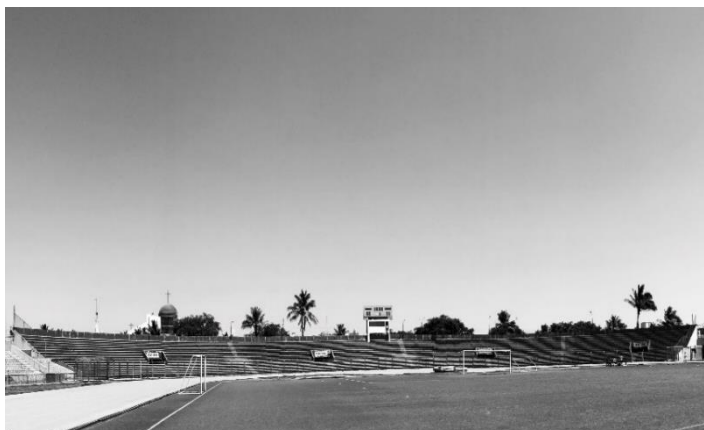
Figura 23. Tribuna Norte

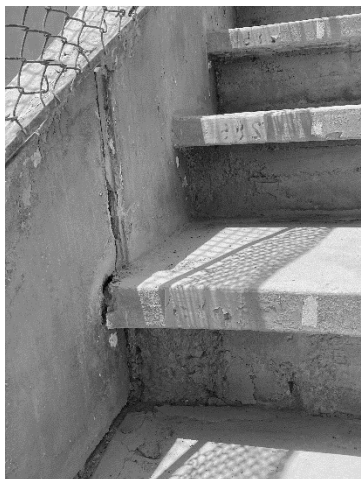
BL1- 1: Vista de agrietamiento en los muros de relleno en el primer piso

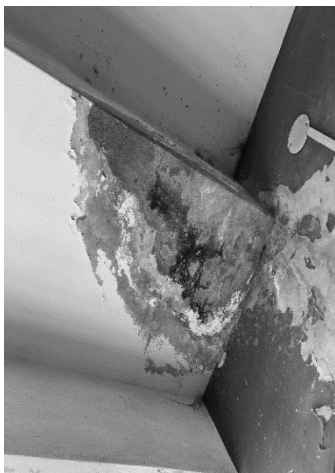
BL1- 2: Vista de manchas producto de la constante humedad en las losas de los asientos de las graderías

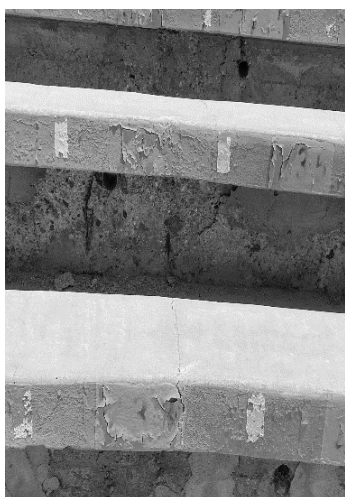
BL2-1: Vista del desprendimiento del recubrimiento por daños de humedad

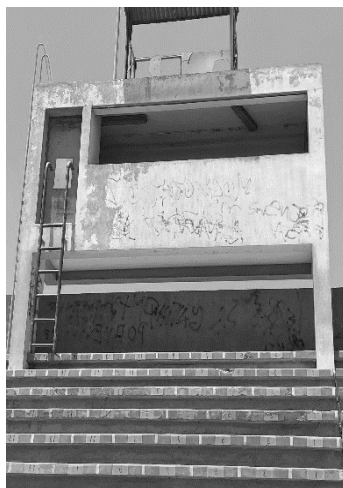
BL2-2: Vista del desprendimiento de pintura y tarrajeo

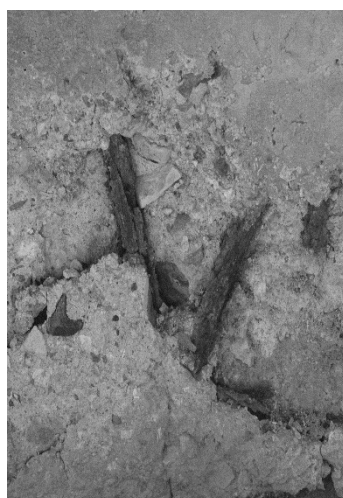
BL3-2: Vista del acero en estado de corrosión expuesto al ambiente

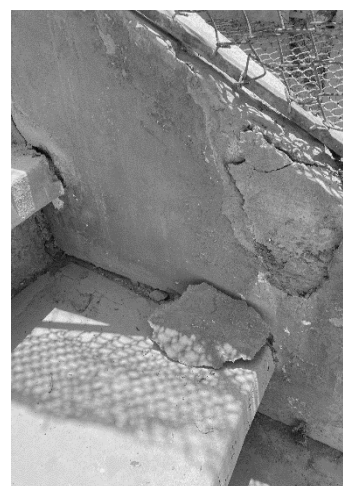
BL3-3: Desprendimiento del recubrimiento de los muros de relleno de la tribuna

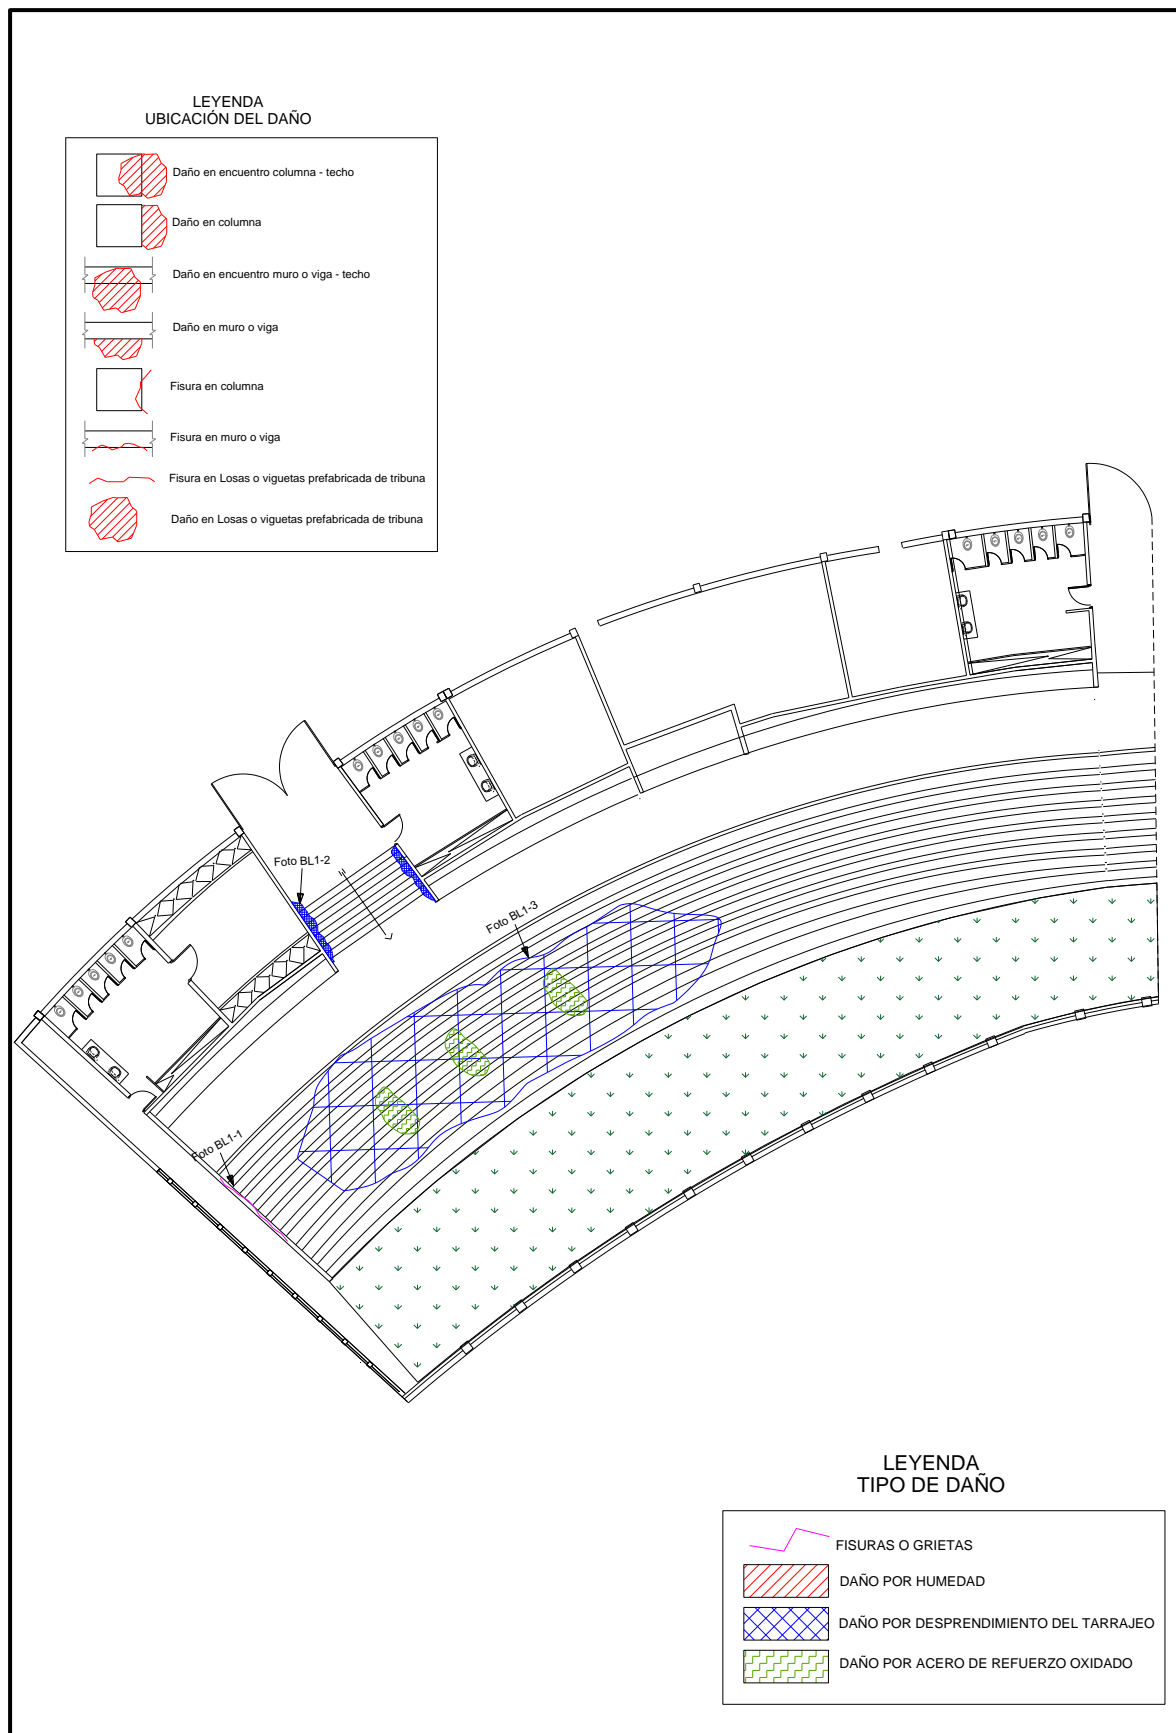
Figura 25. Evaluación de daños - bloque 1 - Tribuna Norte

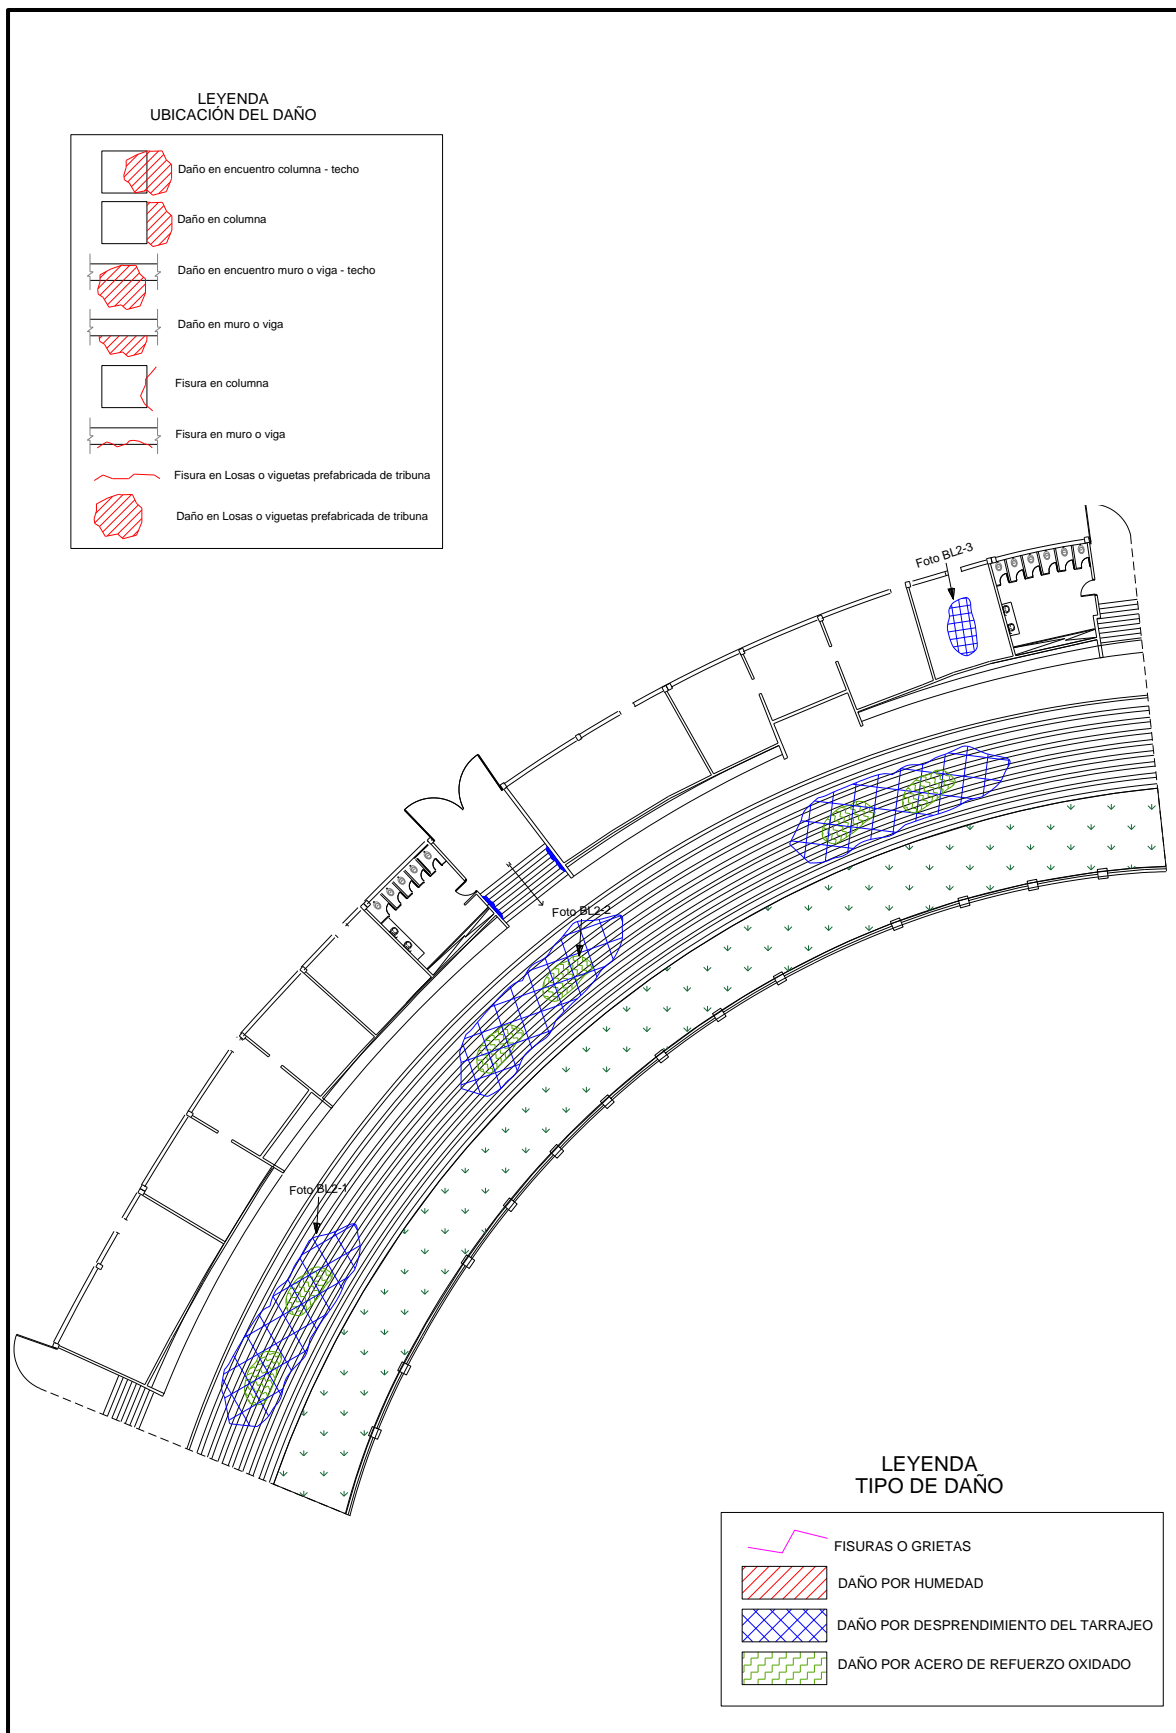
Figura 26. Evaluación de daños - bloque 2 - Tribuna Norte.
