UNIVERSIDAD CATÓLICA SANTO TORIBIO DE MOGROVEJO
FACULTAD DE INGENIERÍA
ESCUELA DE INGENIERÍA CIVIL AMBIENTAL

Evaluación estructural del Estadio Elías Aguirre, Chiclayo, Lambayeque,
2021

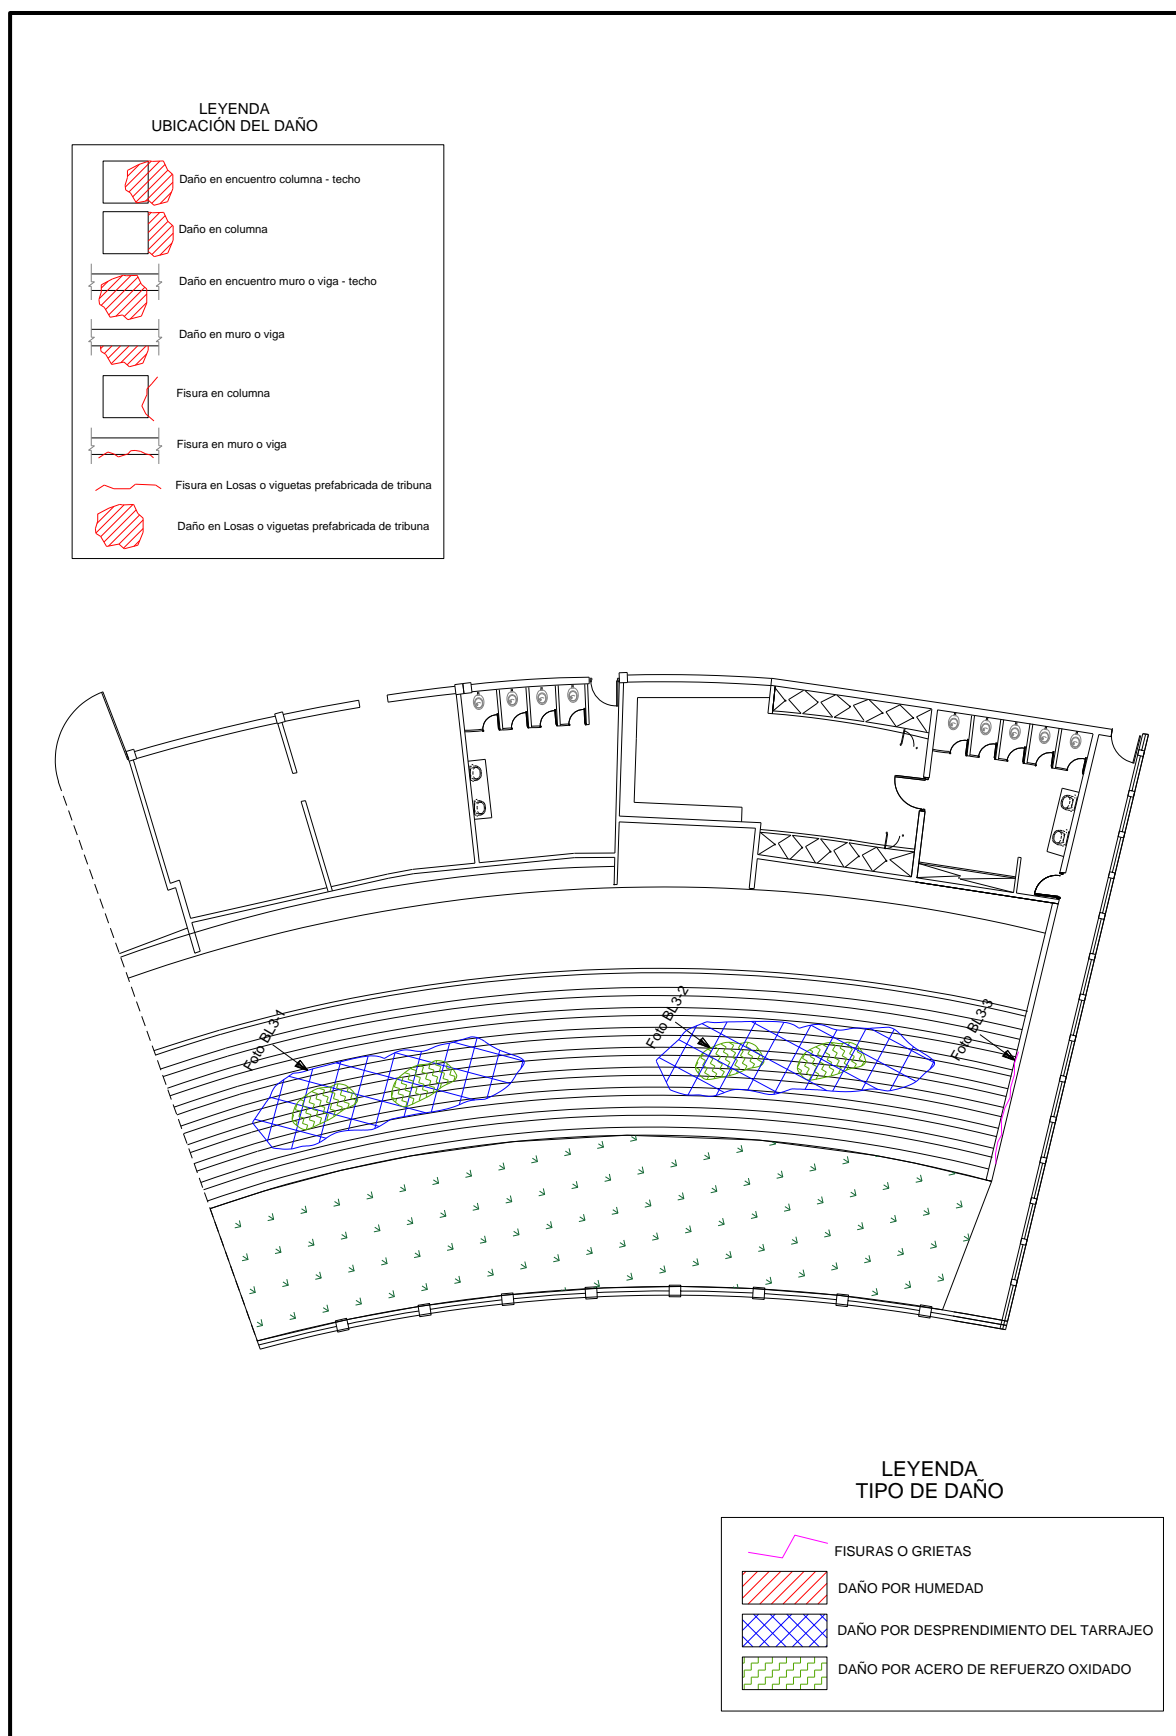
Figura 27. Evaluación de daños - bloque 3 - Tribuna Occidente.

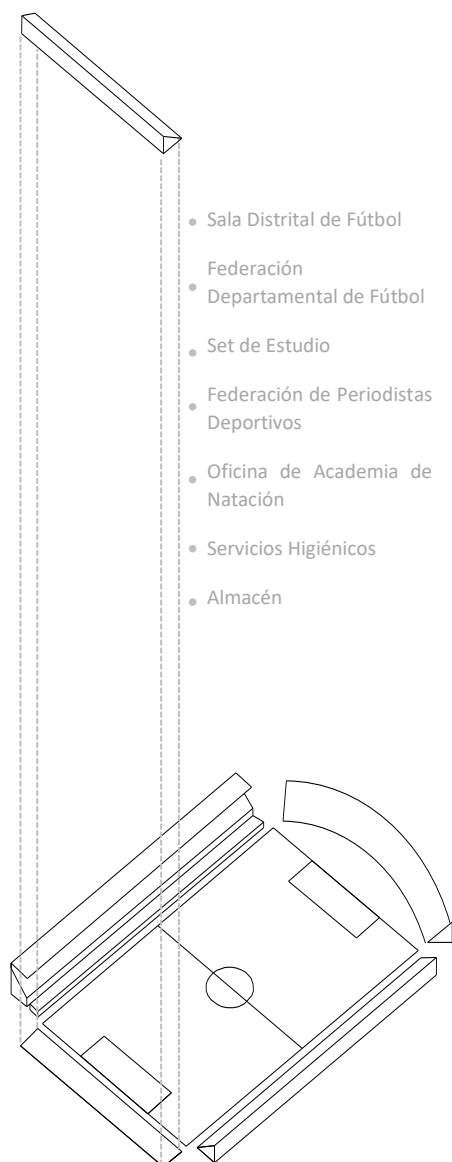
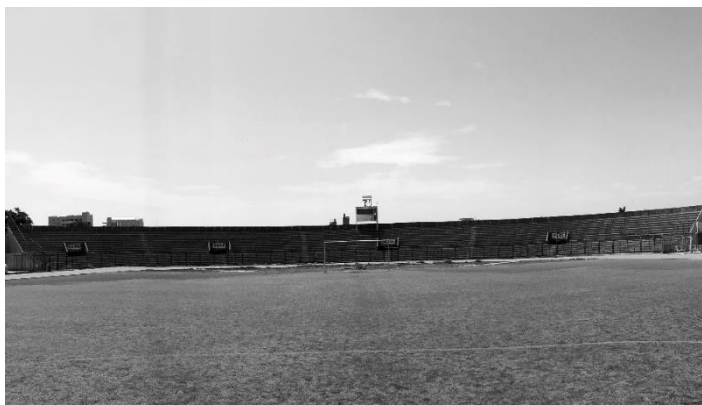
Figura 28: Tribuna Sur

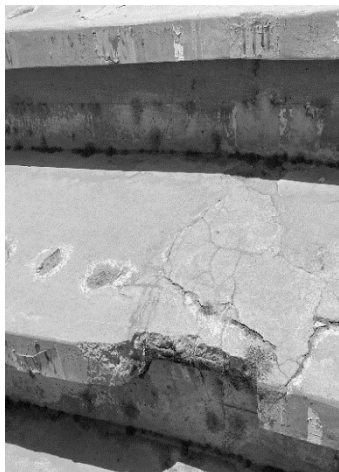
BL2-1: Presencia del acero en estado de corrosión en los asientos de la tribuna

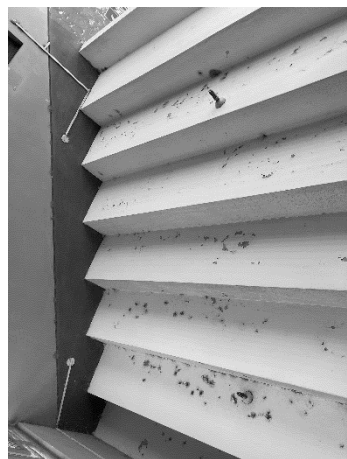
BL2-2: Presencia de humedad en las escaleras de acceso a la tribuna

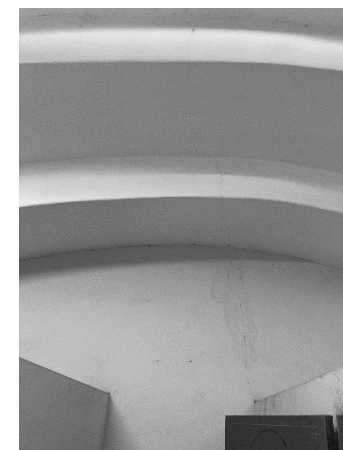
BL2-3: Presencia de fisuramiento en los arcos de mampostería donde se infiltra el agua

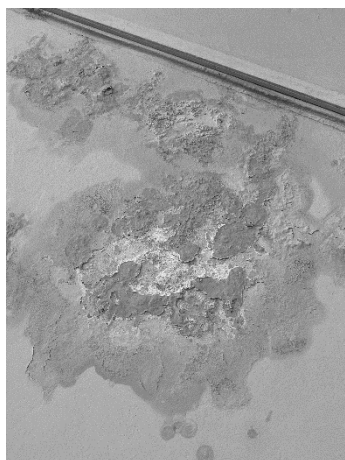
BL3-1: Presencia de manchas producto de la humedad (1er nivel)

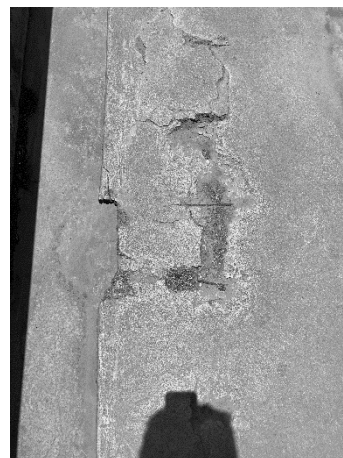
BL3-3: Deterioro en las losas de asiento de la gradería donde se puede observar el acero oxidado

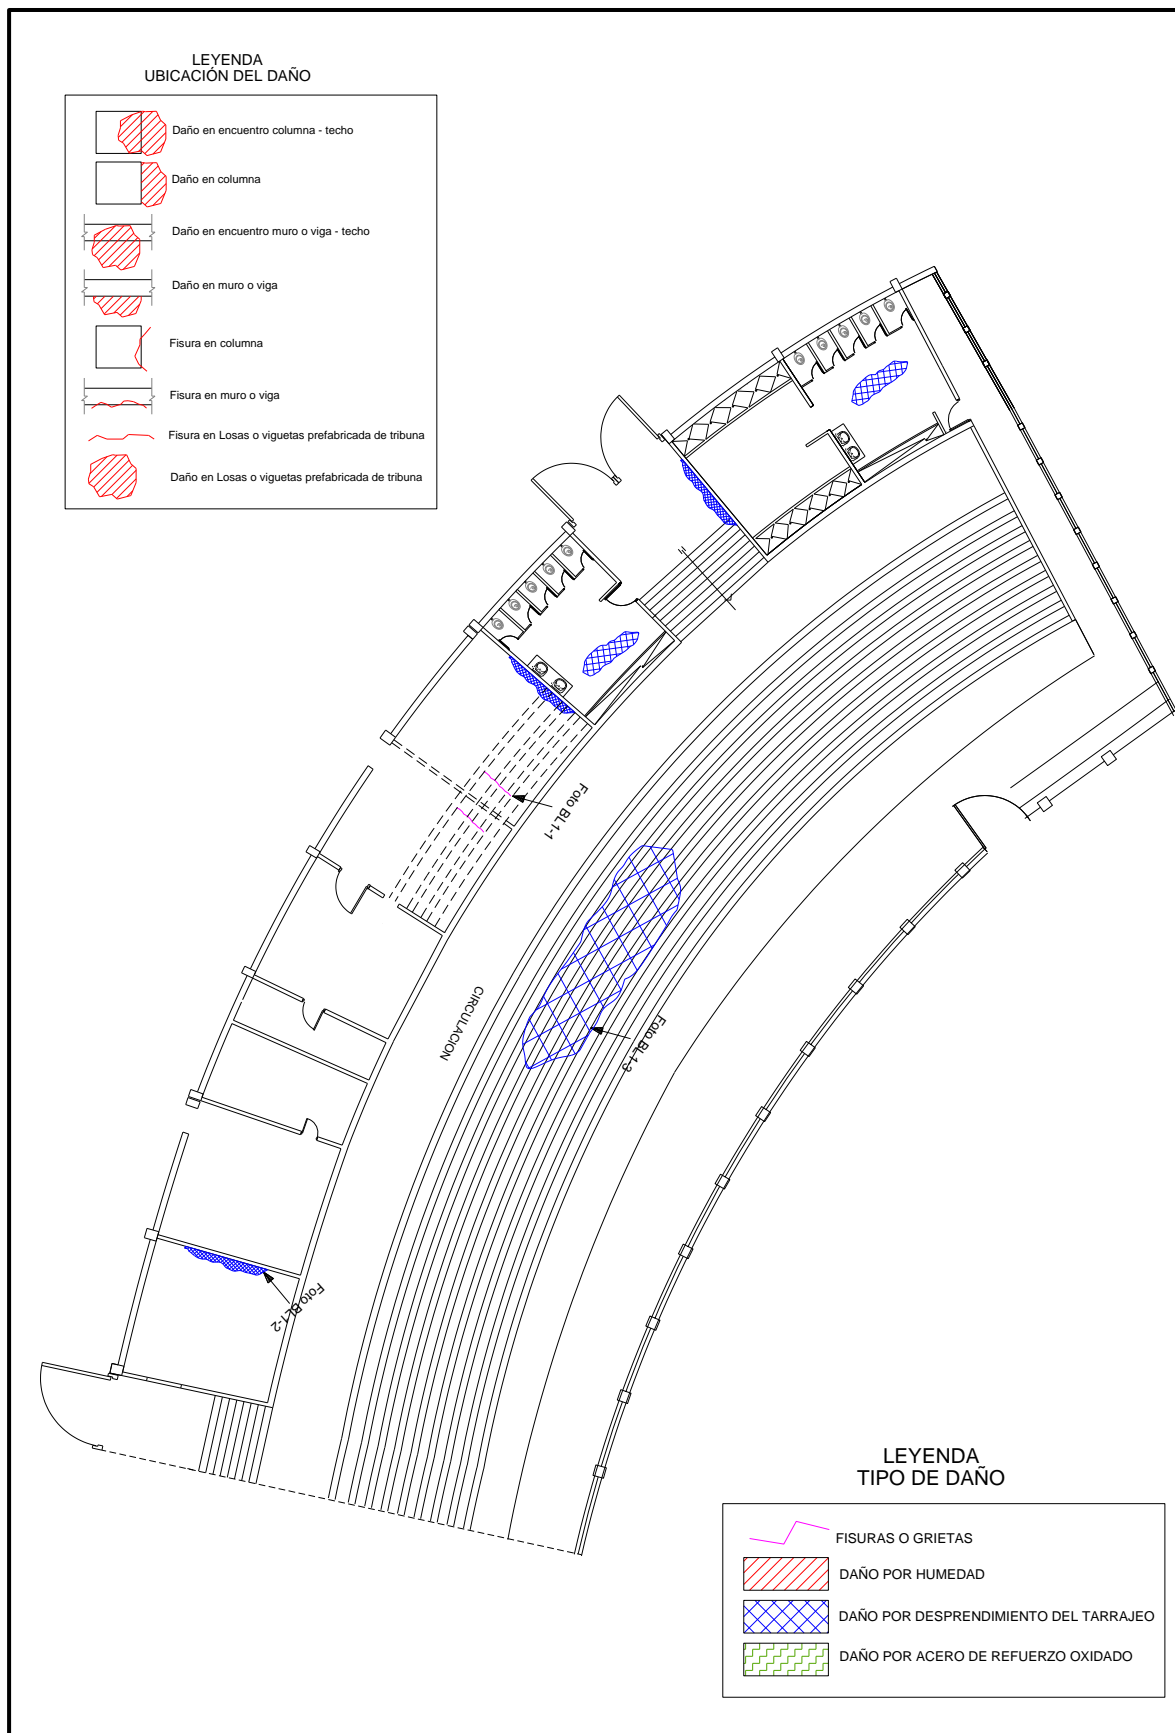
Figura 30. Evaluación de daños - bloque 1 - Tribuna Sur.

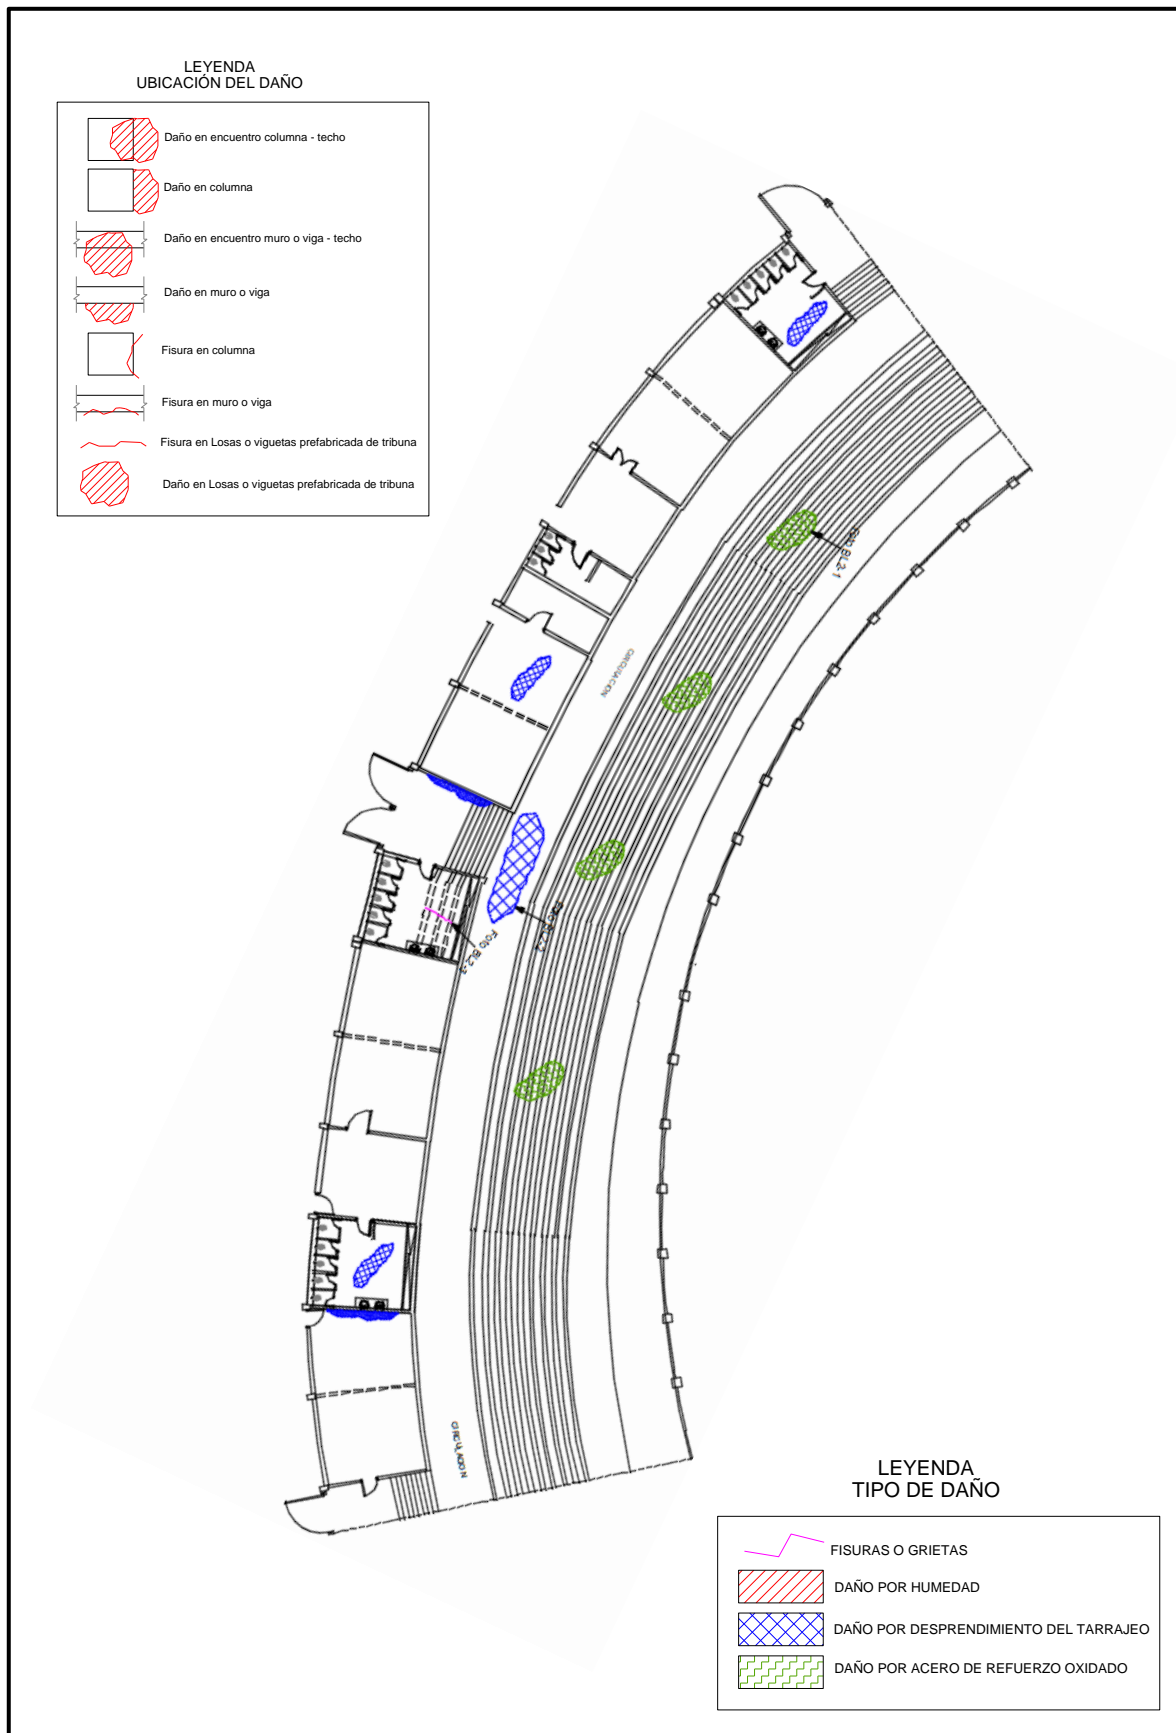
Figura 31. Evaluación de daños - bloque 2 - Tribuna Sur.

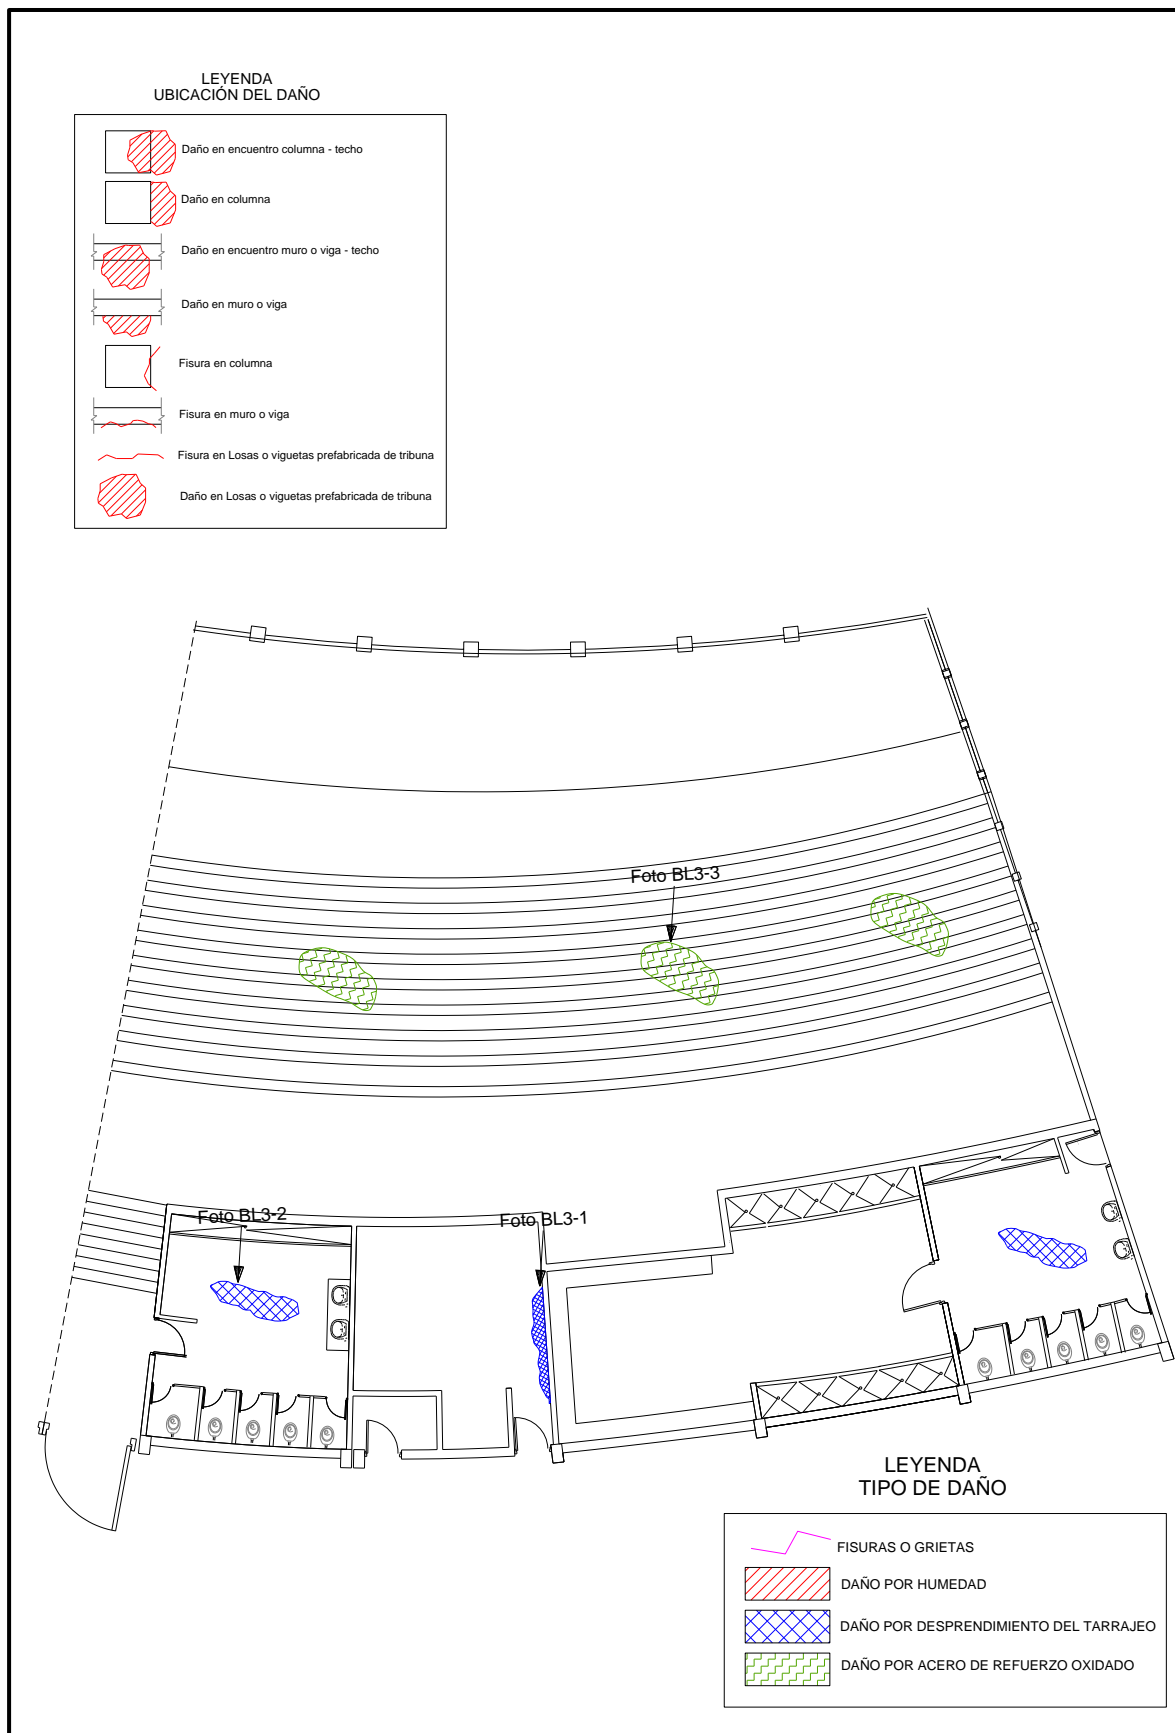
Figura 32. Evaluación de daños - bloque 3 - Tribuna Sur.

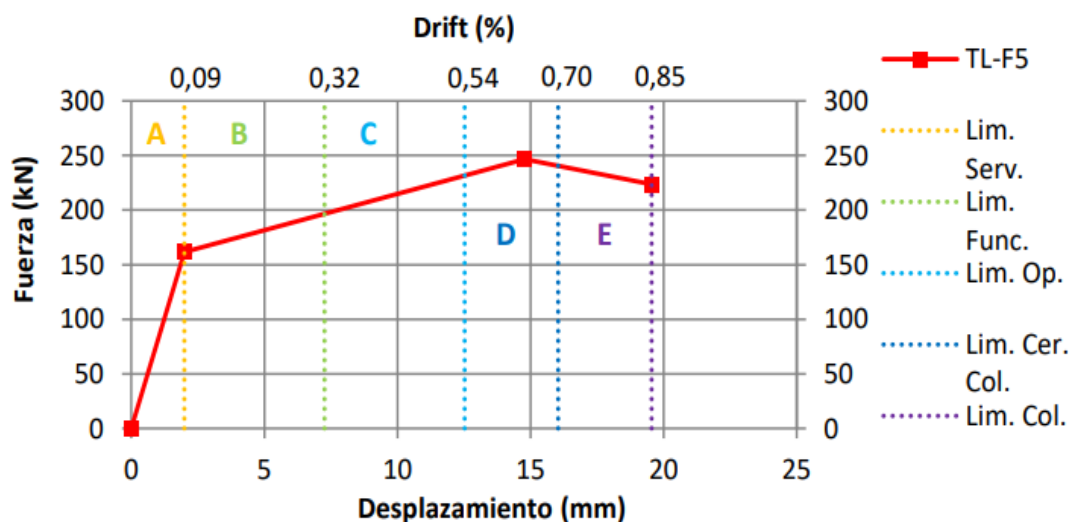
Fuente: Tesis “Ensayos cíclicos en muros de albañilería” Autor: Melissa Ornella Coral Alva

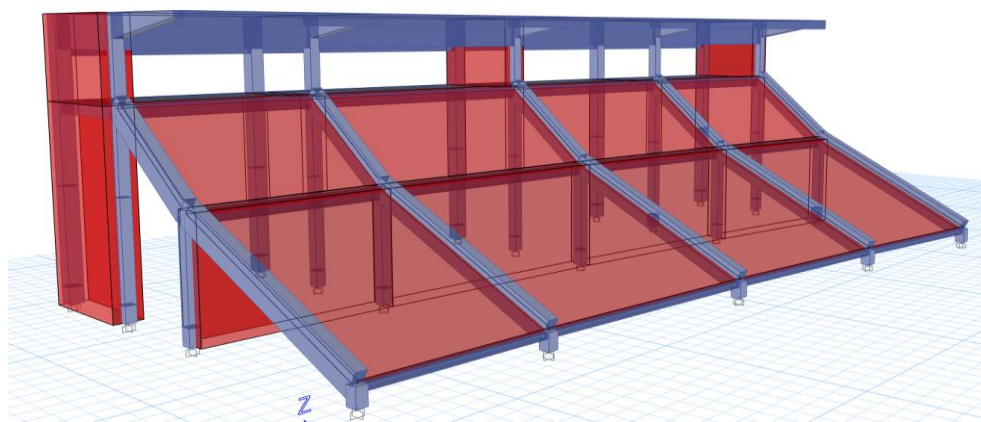
Figura 94: Modelamiento Lineal de la Tribuna Occidente - Bloque I

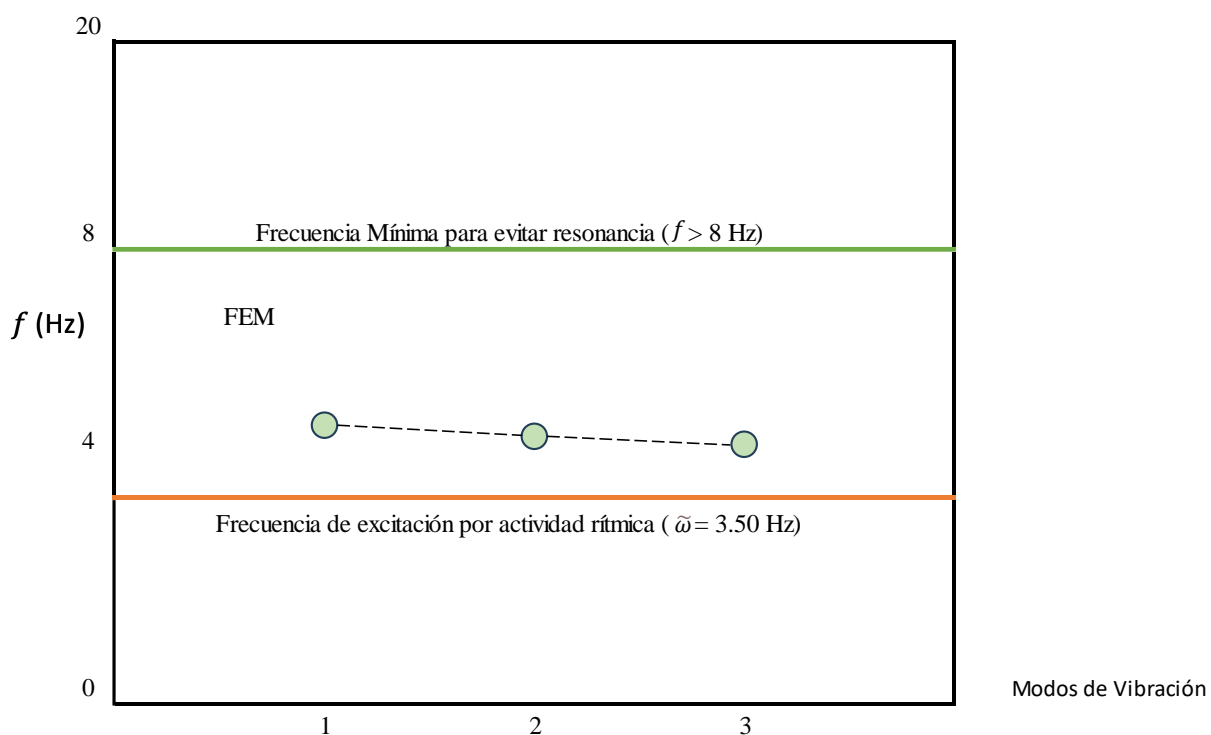
Se tuvieron valores como 3.845 Hz, 3.749 Hz y 3.69 Hz, están situadas por encima del rango de frecuencias ocasionadas por la actividad de los espectadores, el cual oscila entre 1.50 y 3.50 Hz. Debido a que estas frecuencias no superan los 8 Hz, no se cumplen los requerimientos de la Norma española EHE-08. Por lo tanto, las vibraciones causadas por los saltos de los espectadores podrían provocar una falla estructural en la Tribuna Oriente debido a la resonancia.

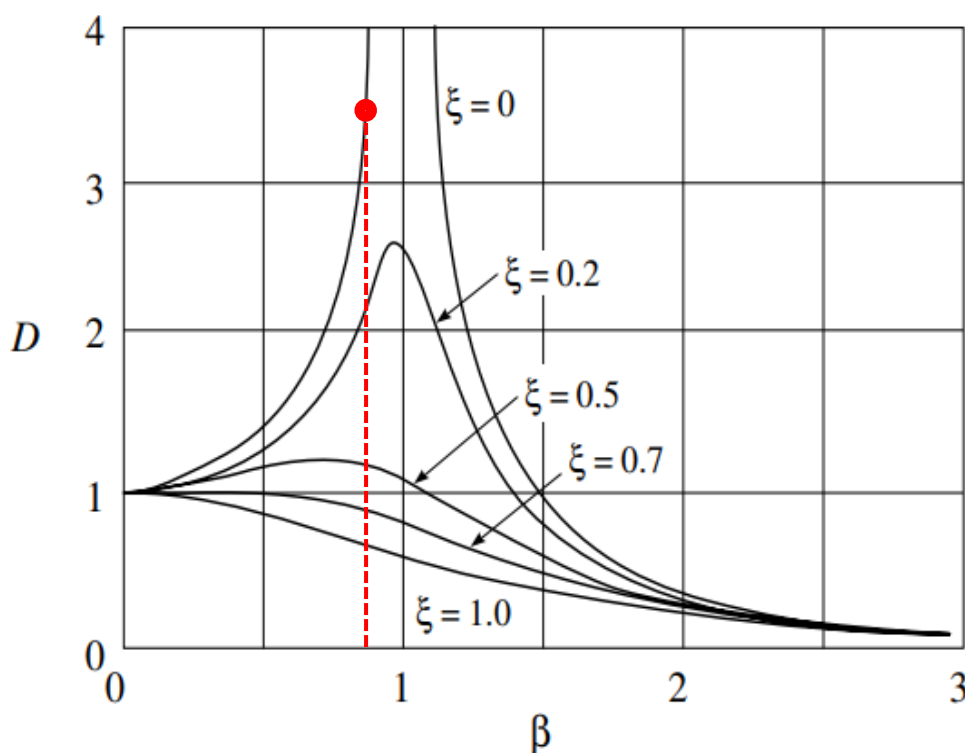
Figura 129. Factor de amplificación dinámico debido a la relación $\beta = 0.91$

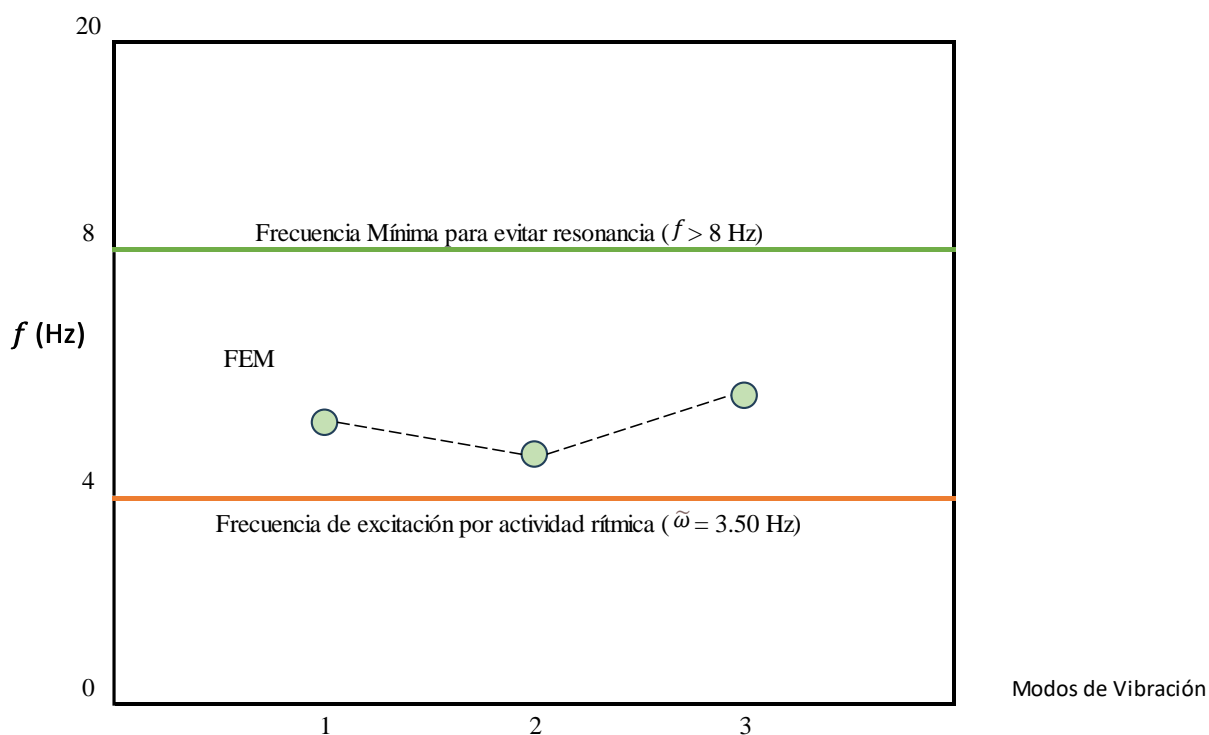
Figura 144. Análisis de Vibraciones en la Tribuna Sur del estadio Elías Aguirre

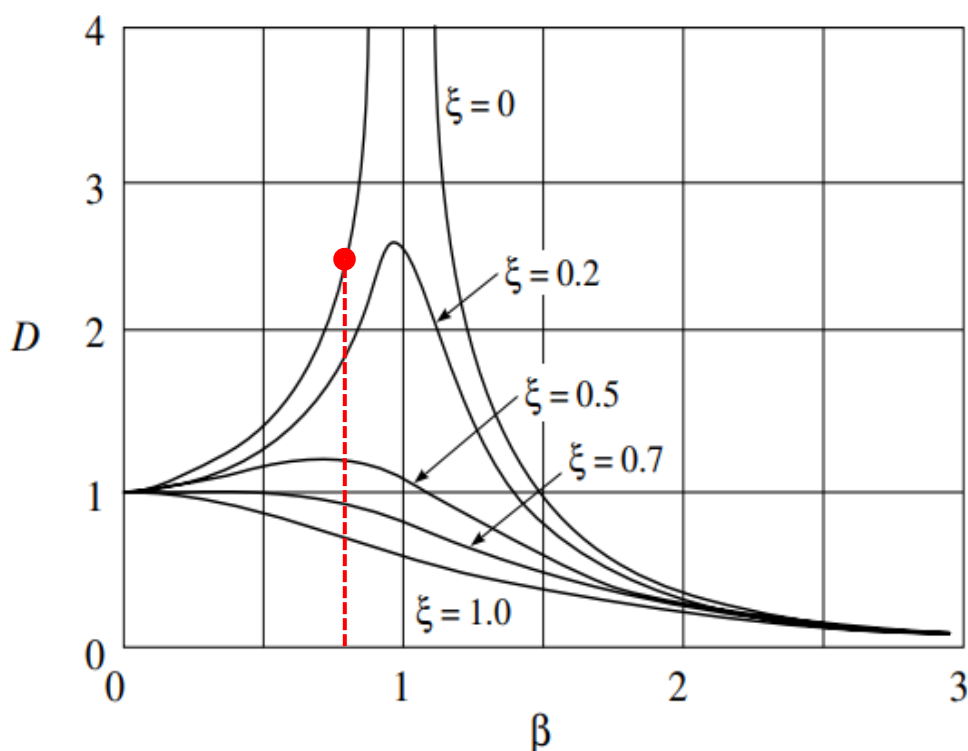
Figura 145. Factor de amplificación dinámico debido a la relación $\beta = 0.73$

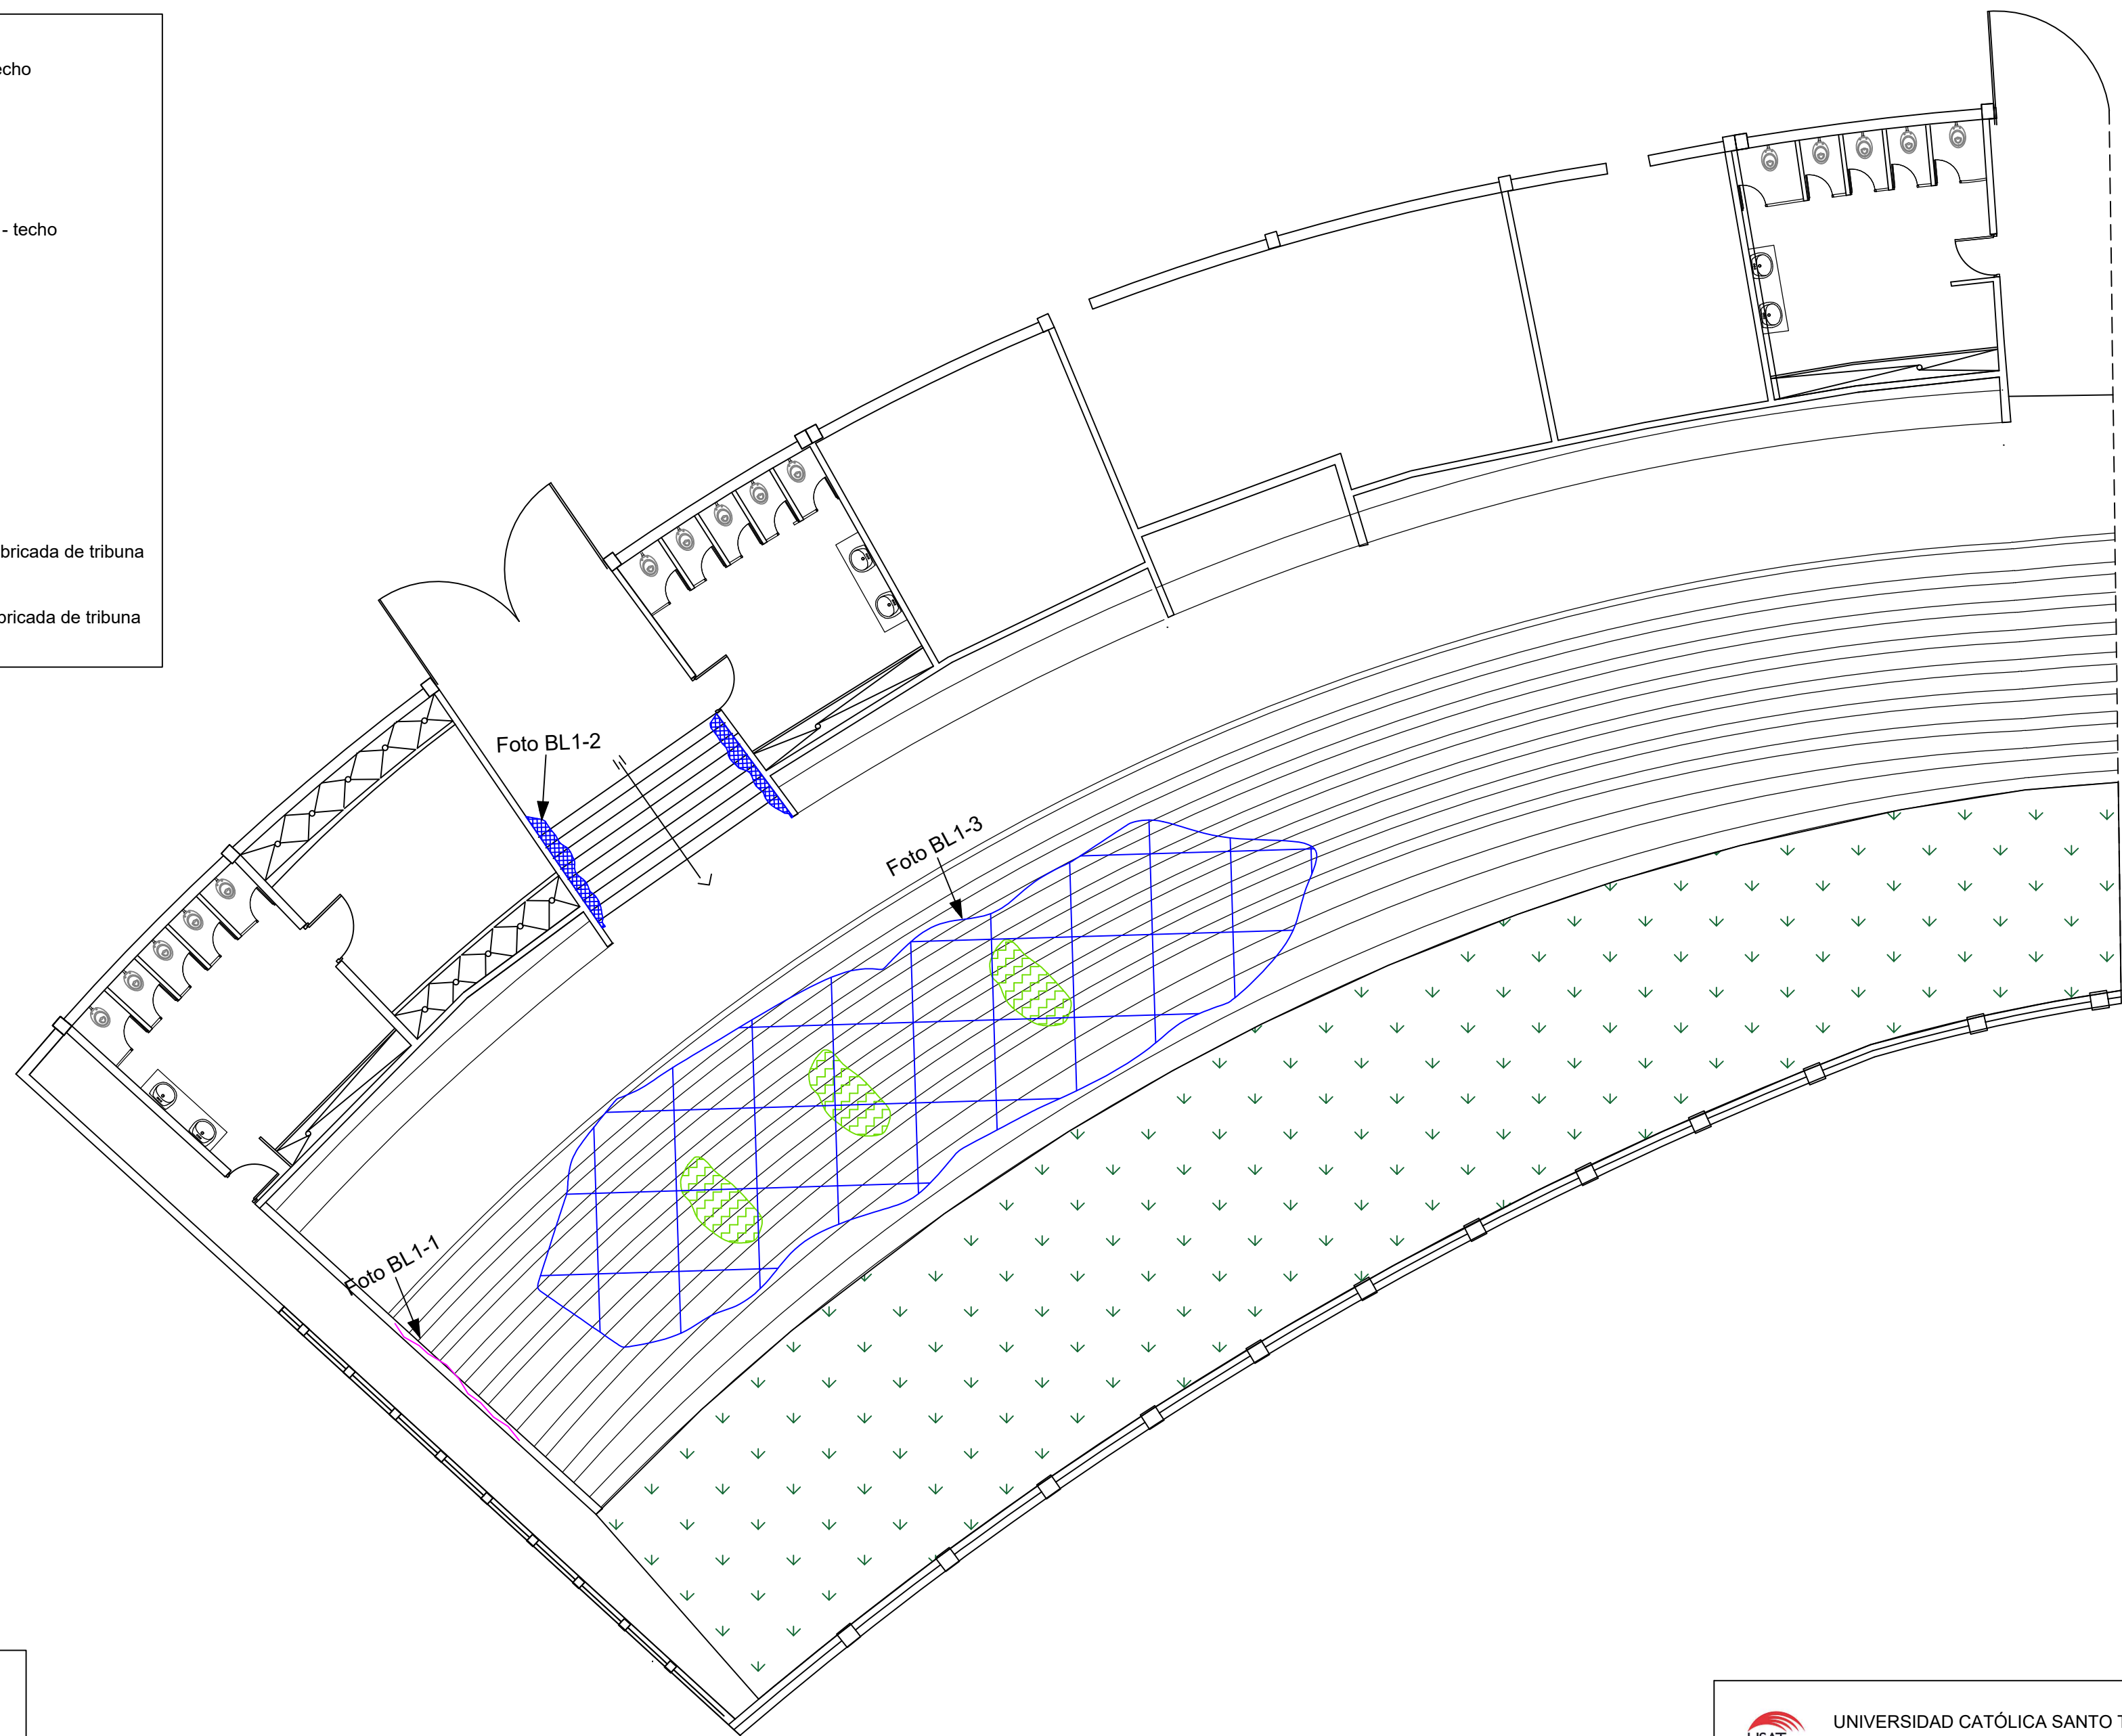
FISURAS O GRIETAS
	ZONA CON HUMEDAD
	DESPRENDIMIENTO DEL TARRAJEO
	ACERO DE REFUERZO EXPUESTO

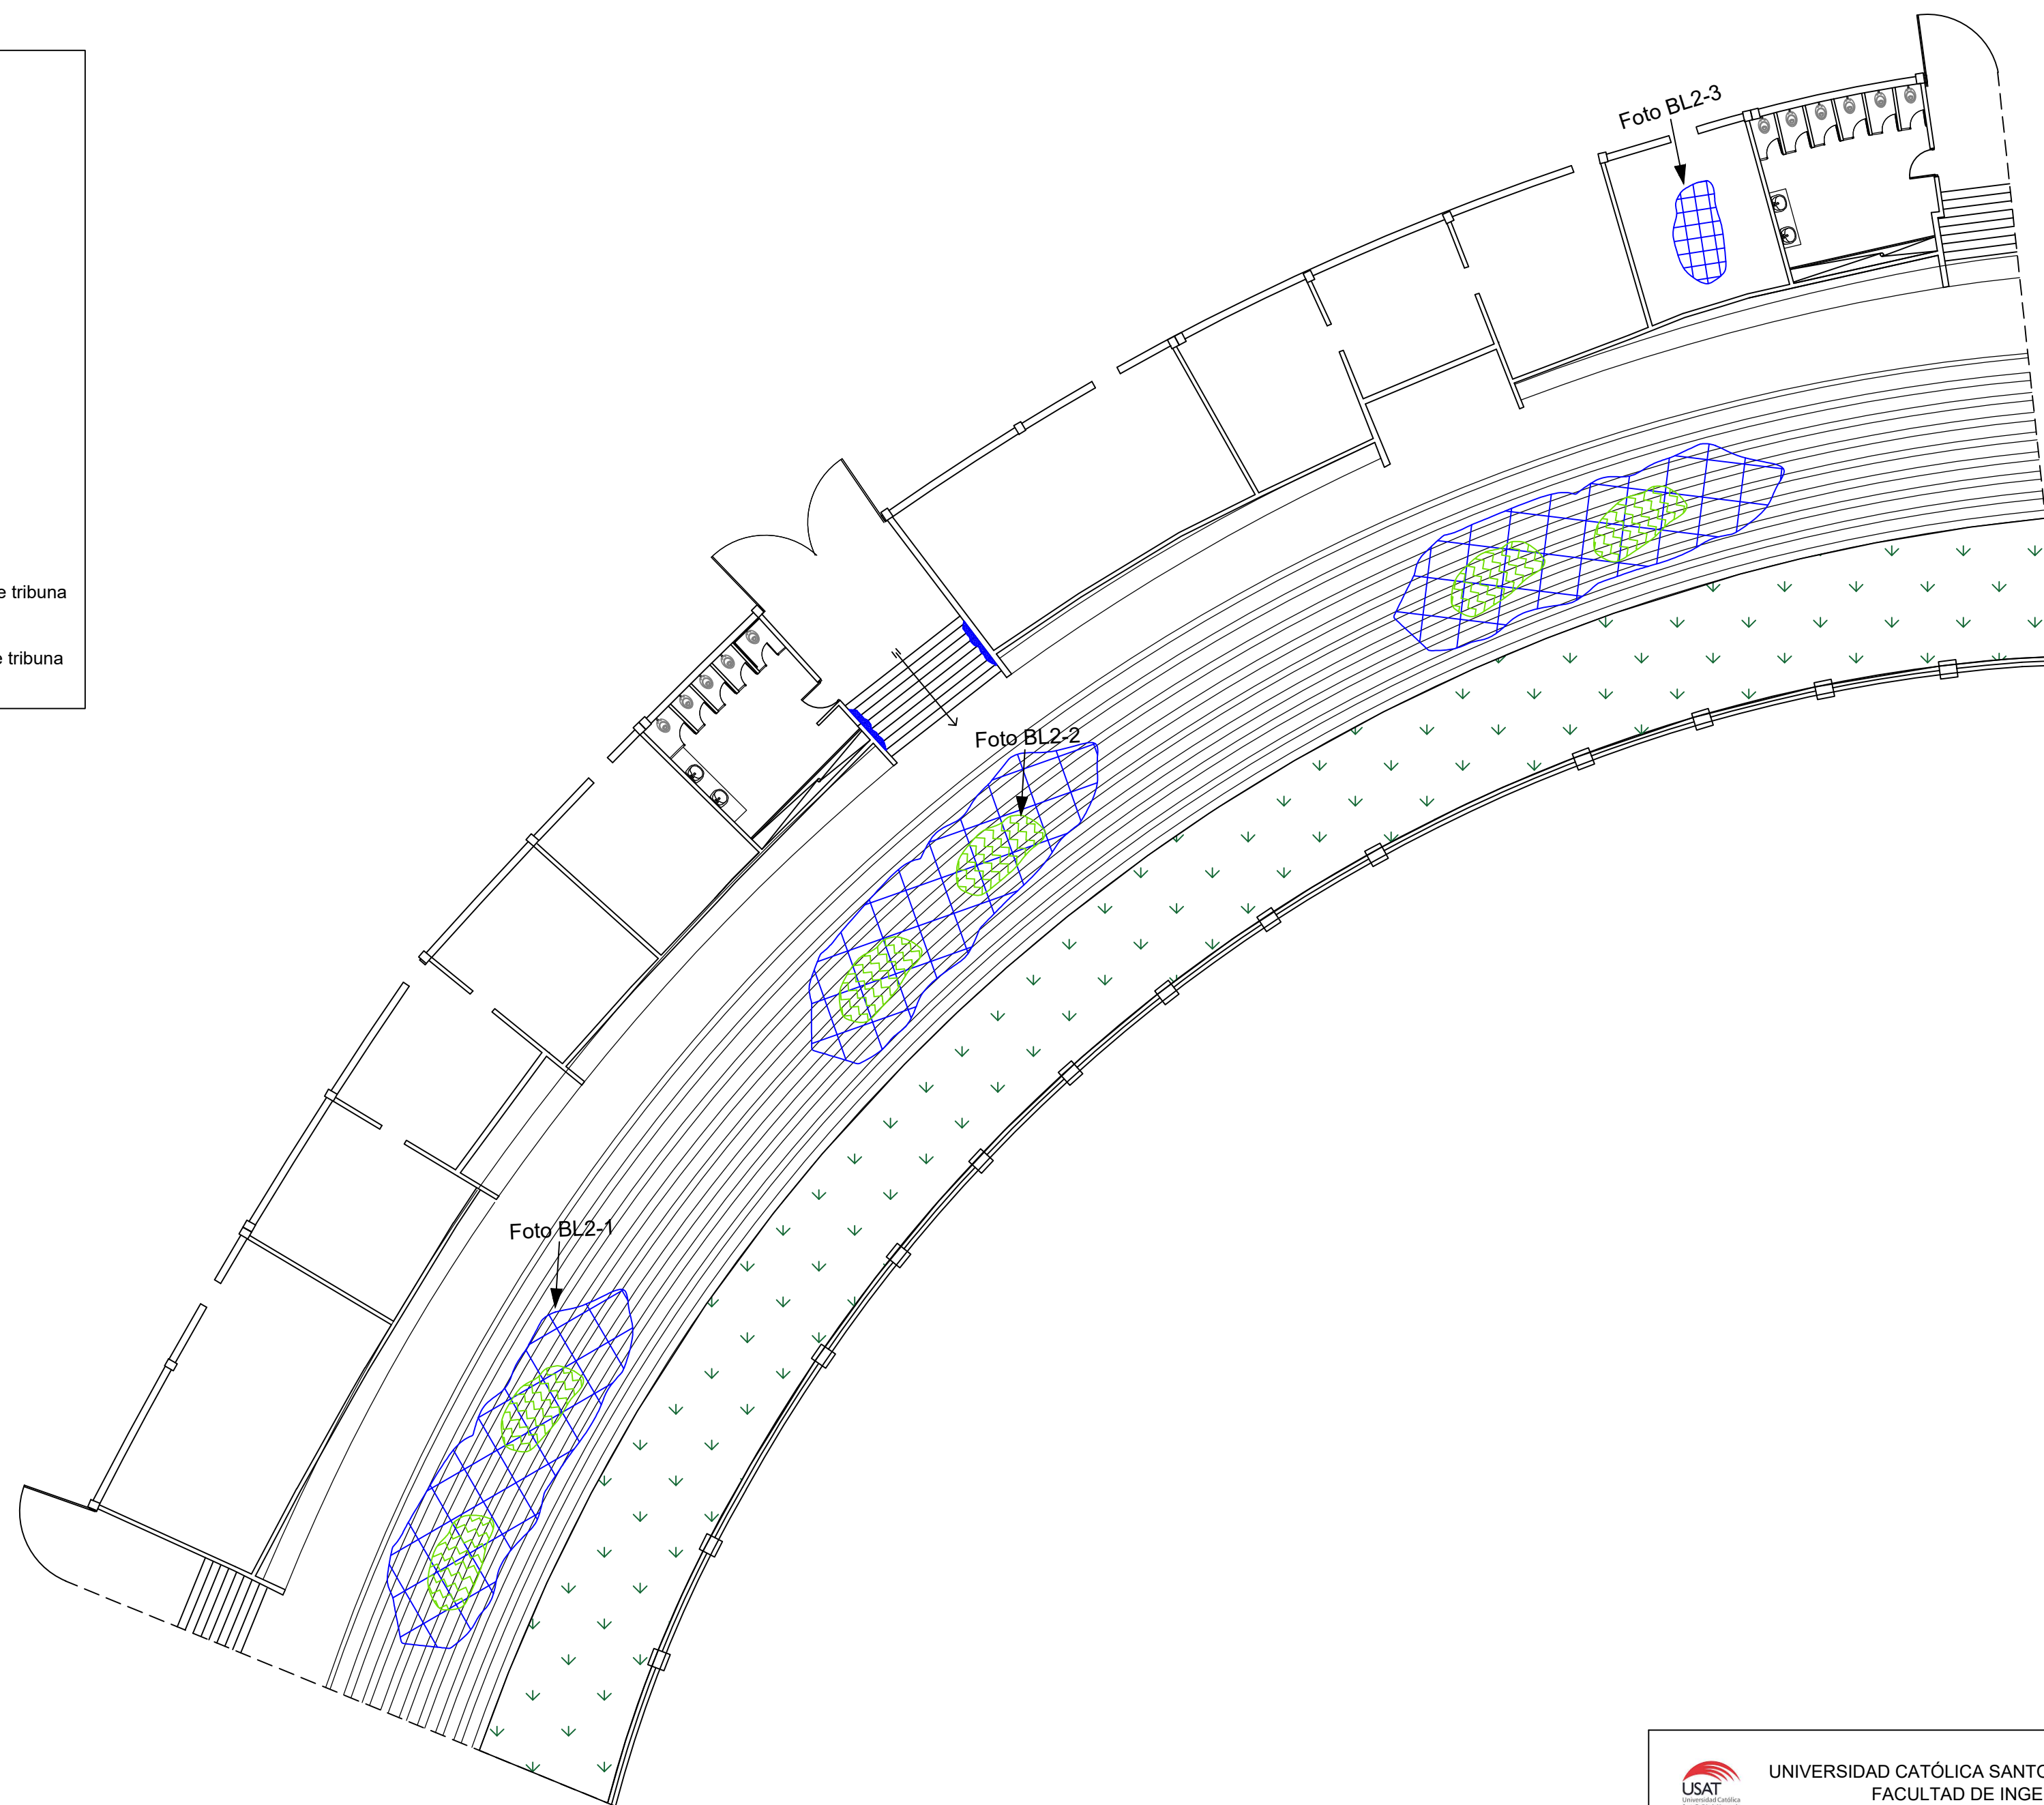
FISURAS O GRIETAS
	ZONA CON HUMEDAD
	DESPRENDIMIENTO DEL TARRAJEO
	ACERO DE REFUERZO EXPUESTO
