UNIVERSIDAD CATÓLICA SANTO TORIBIO DE MOGROVEJO
FACULTAD DE INGENIERÍA
ESCUELA DE INGENIERÍA CIVIL AMBIENTAL

Evaluación estructural del Estadio Elías Aguirre, Chiclayo, Lambayeque,
2021

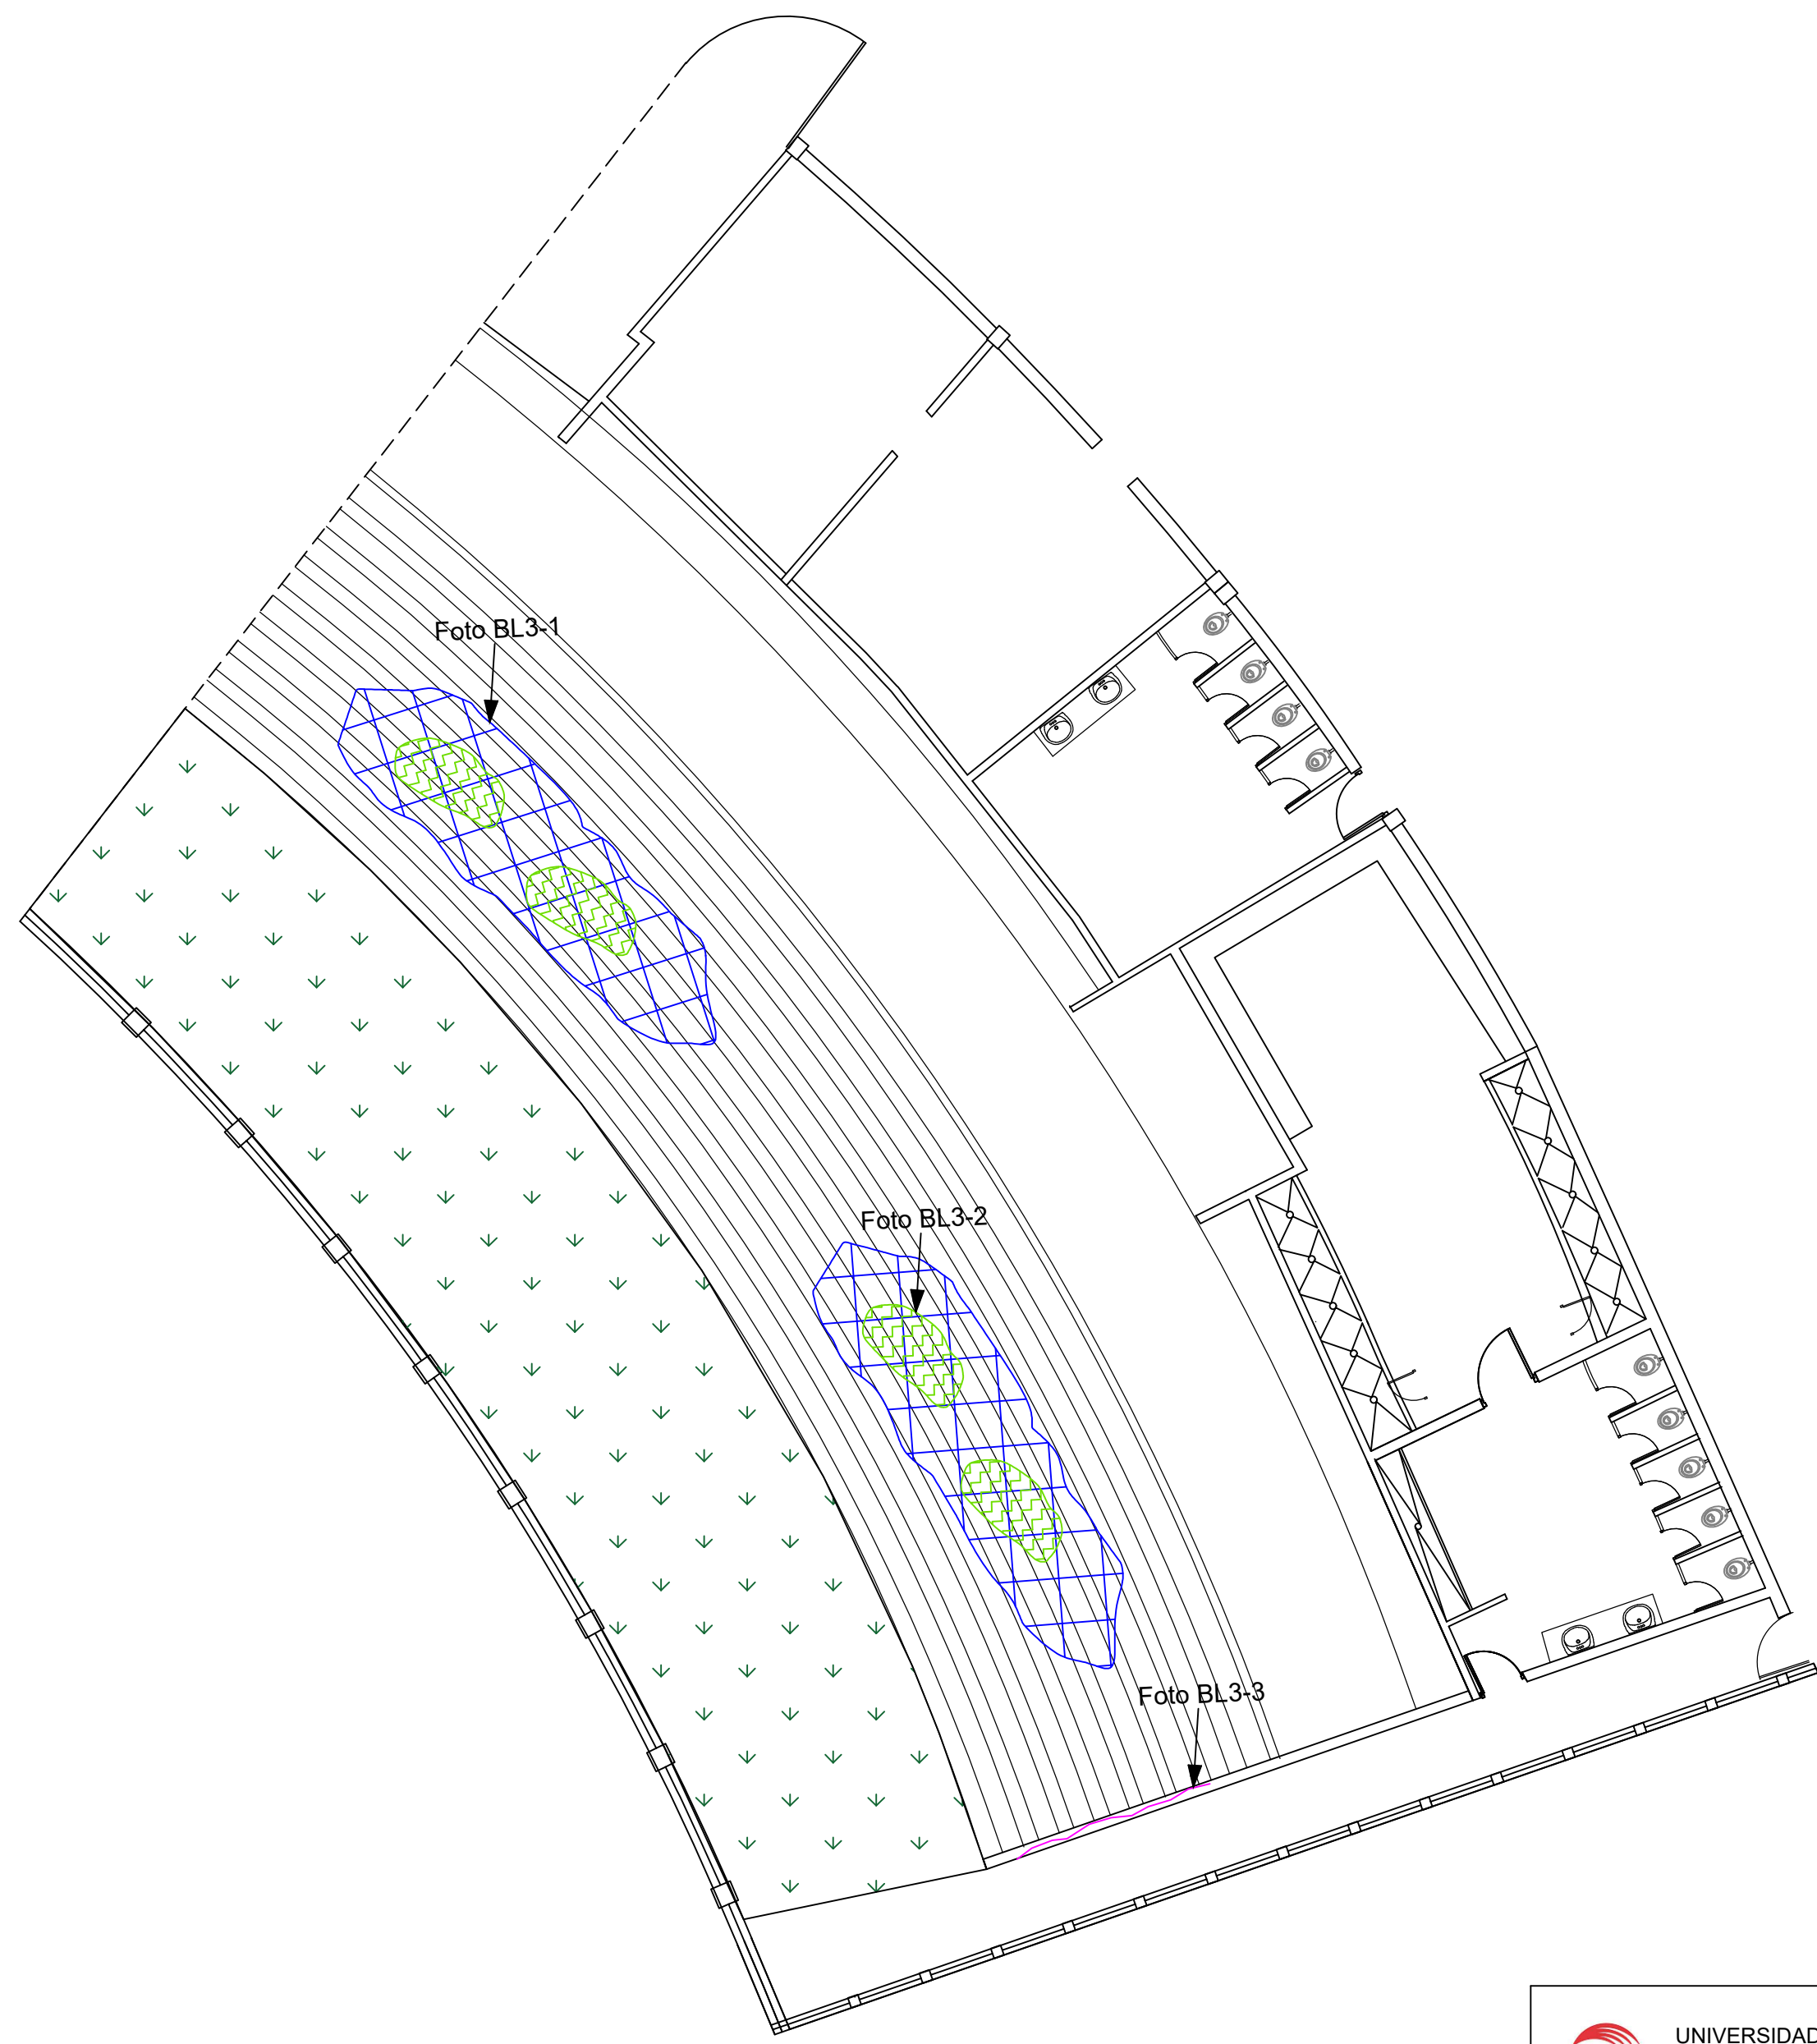
FISURAS O GRIETAS
	ZONA CON HUMEDAD
	DESPRENDIMIENTO DEL TARRAJEO
	ACERO DE REFUERZO EXPUESTO

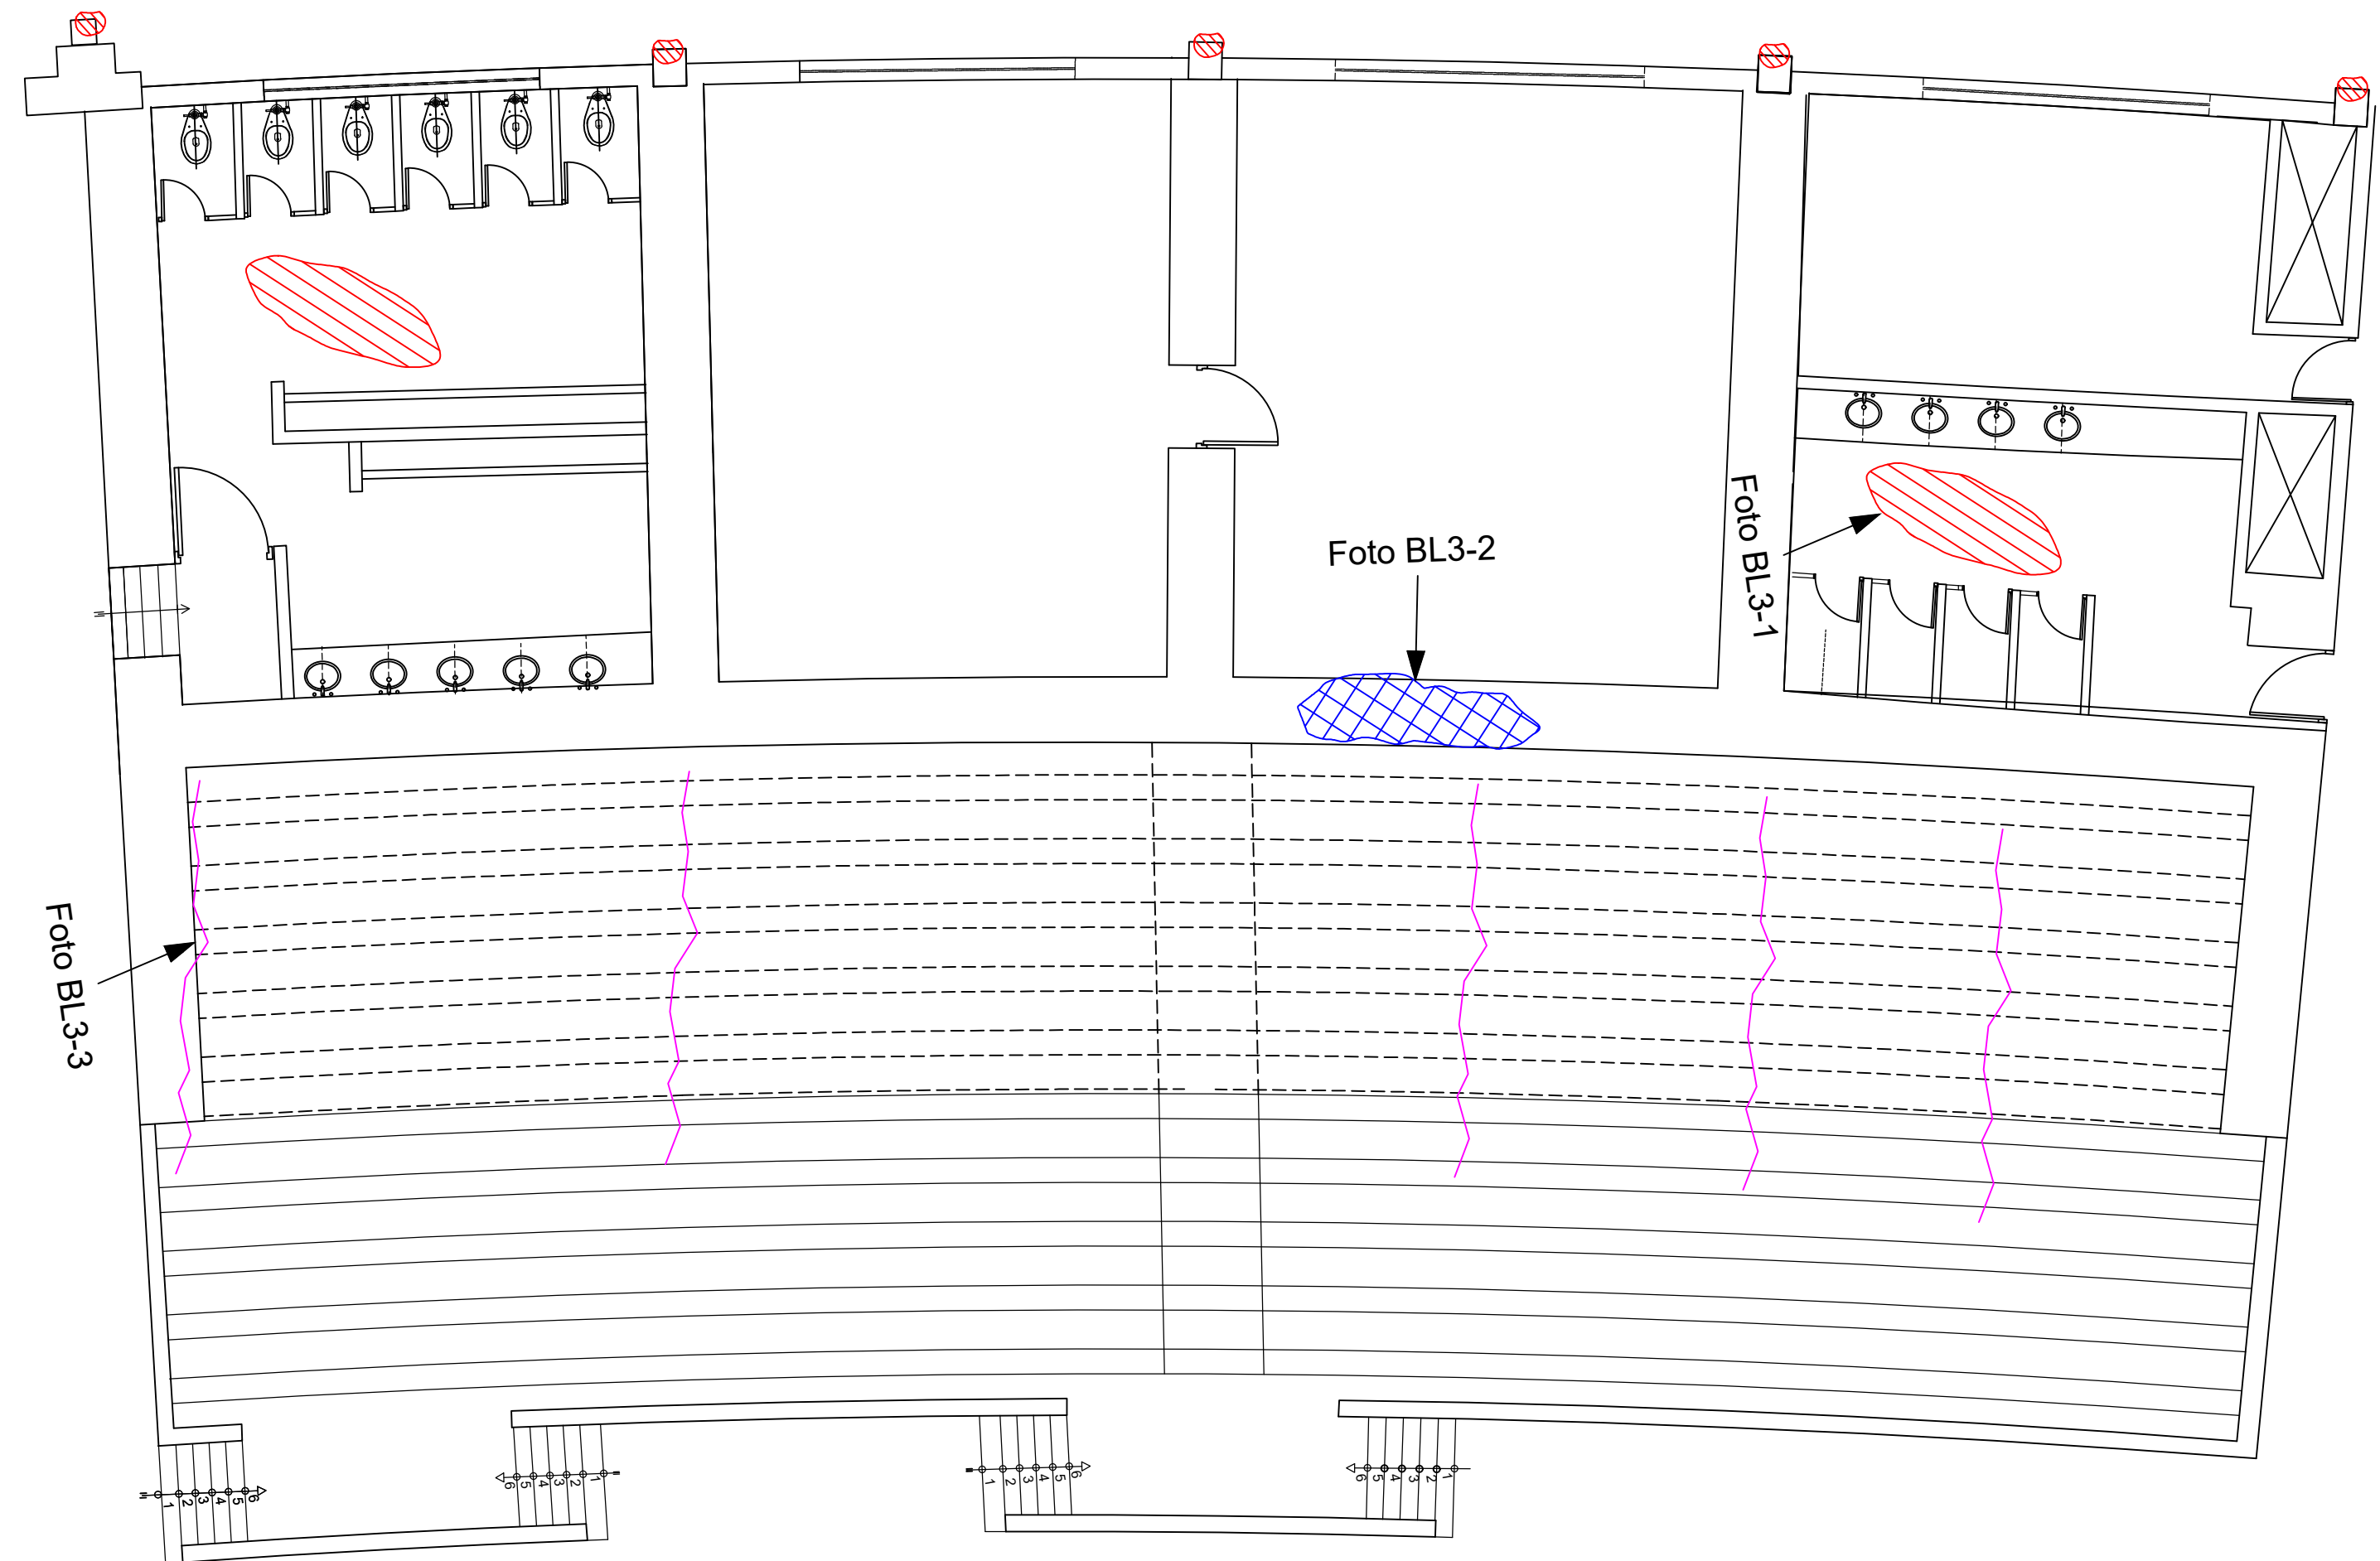
FISURAS O GRIETAS
	ZONA CON HUMEDAD
	DESPRENDIMIENTO DEL TARRAJEO
	ACERO DE REFUERZO EXPUESTO

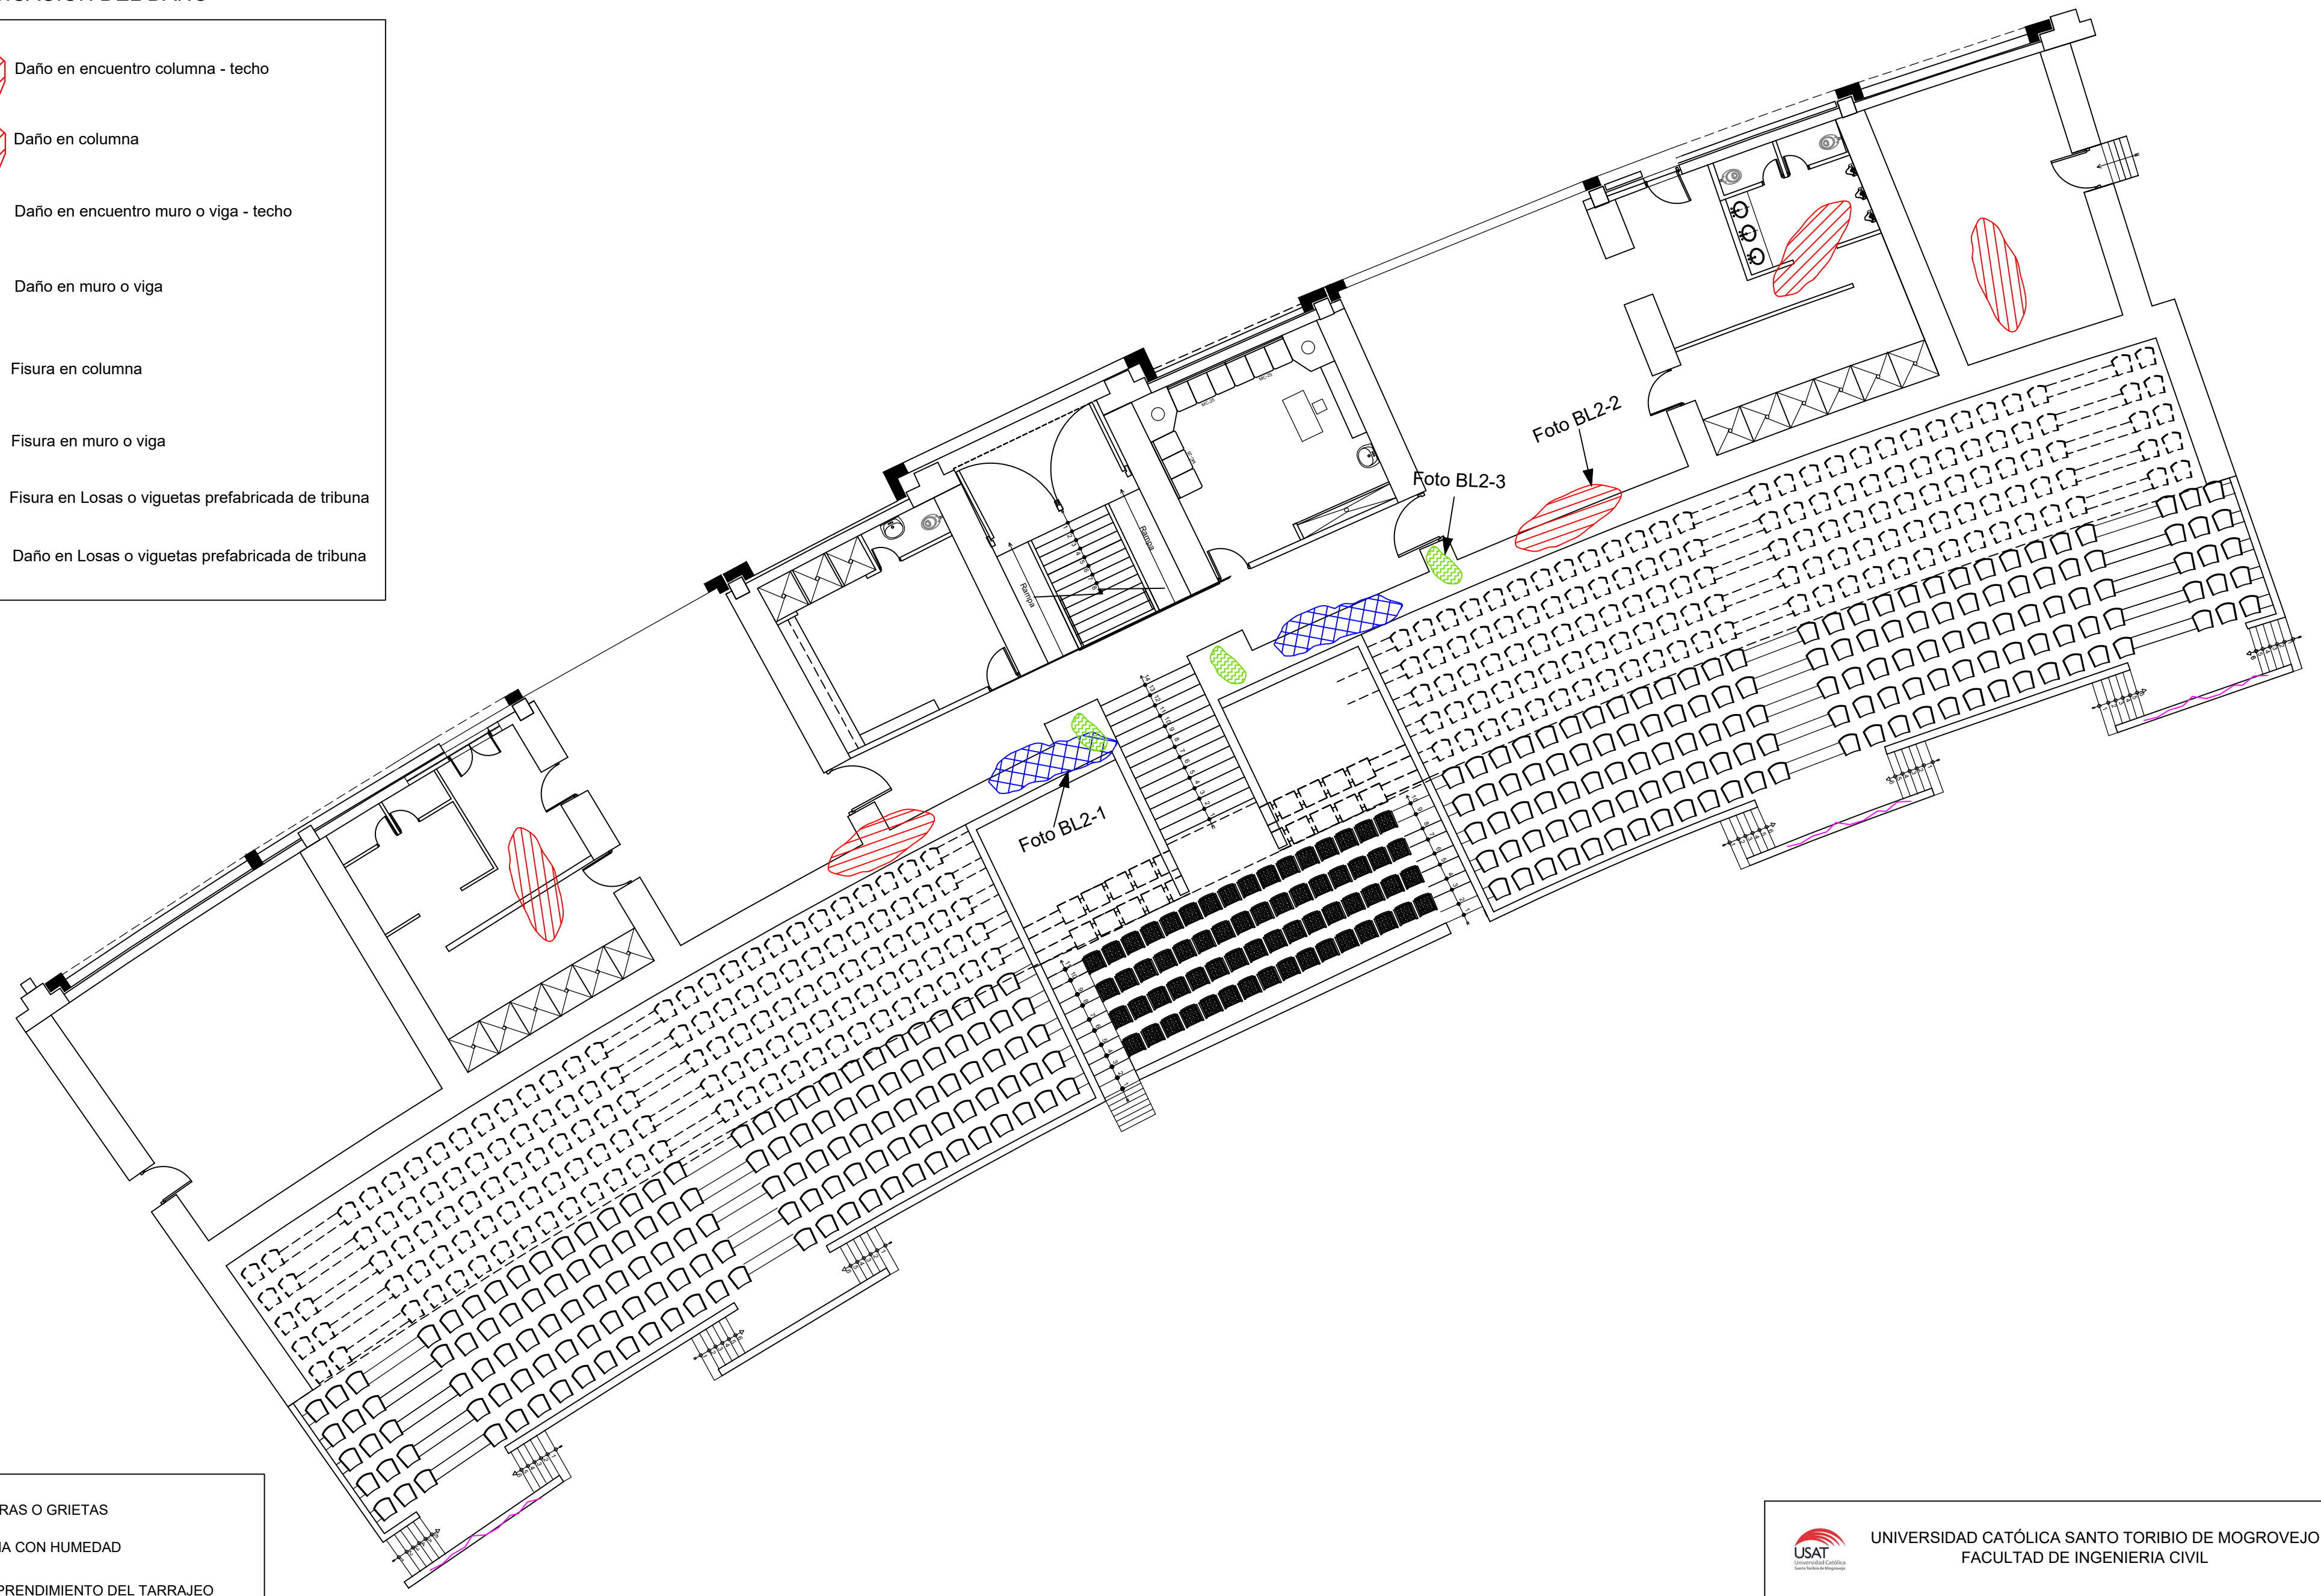
FISURAS O GRIETAS
	ZONA CON HUMEDAD
	DESPRENDIMIENTO DEL TARRAJEO
	ACERO DE REFUERZO EXPUESTO

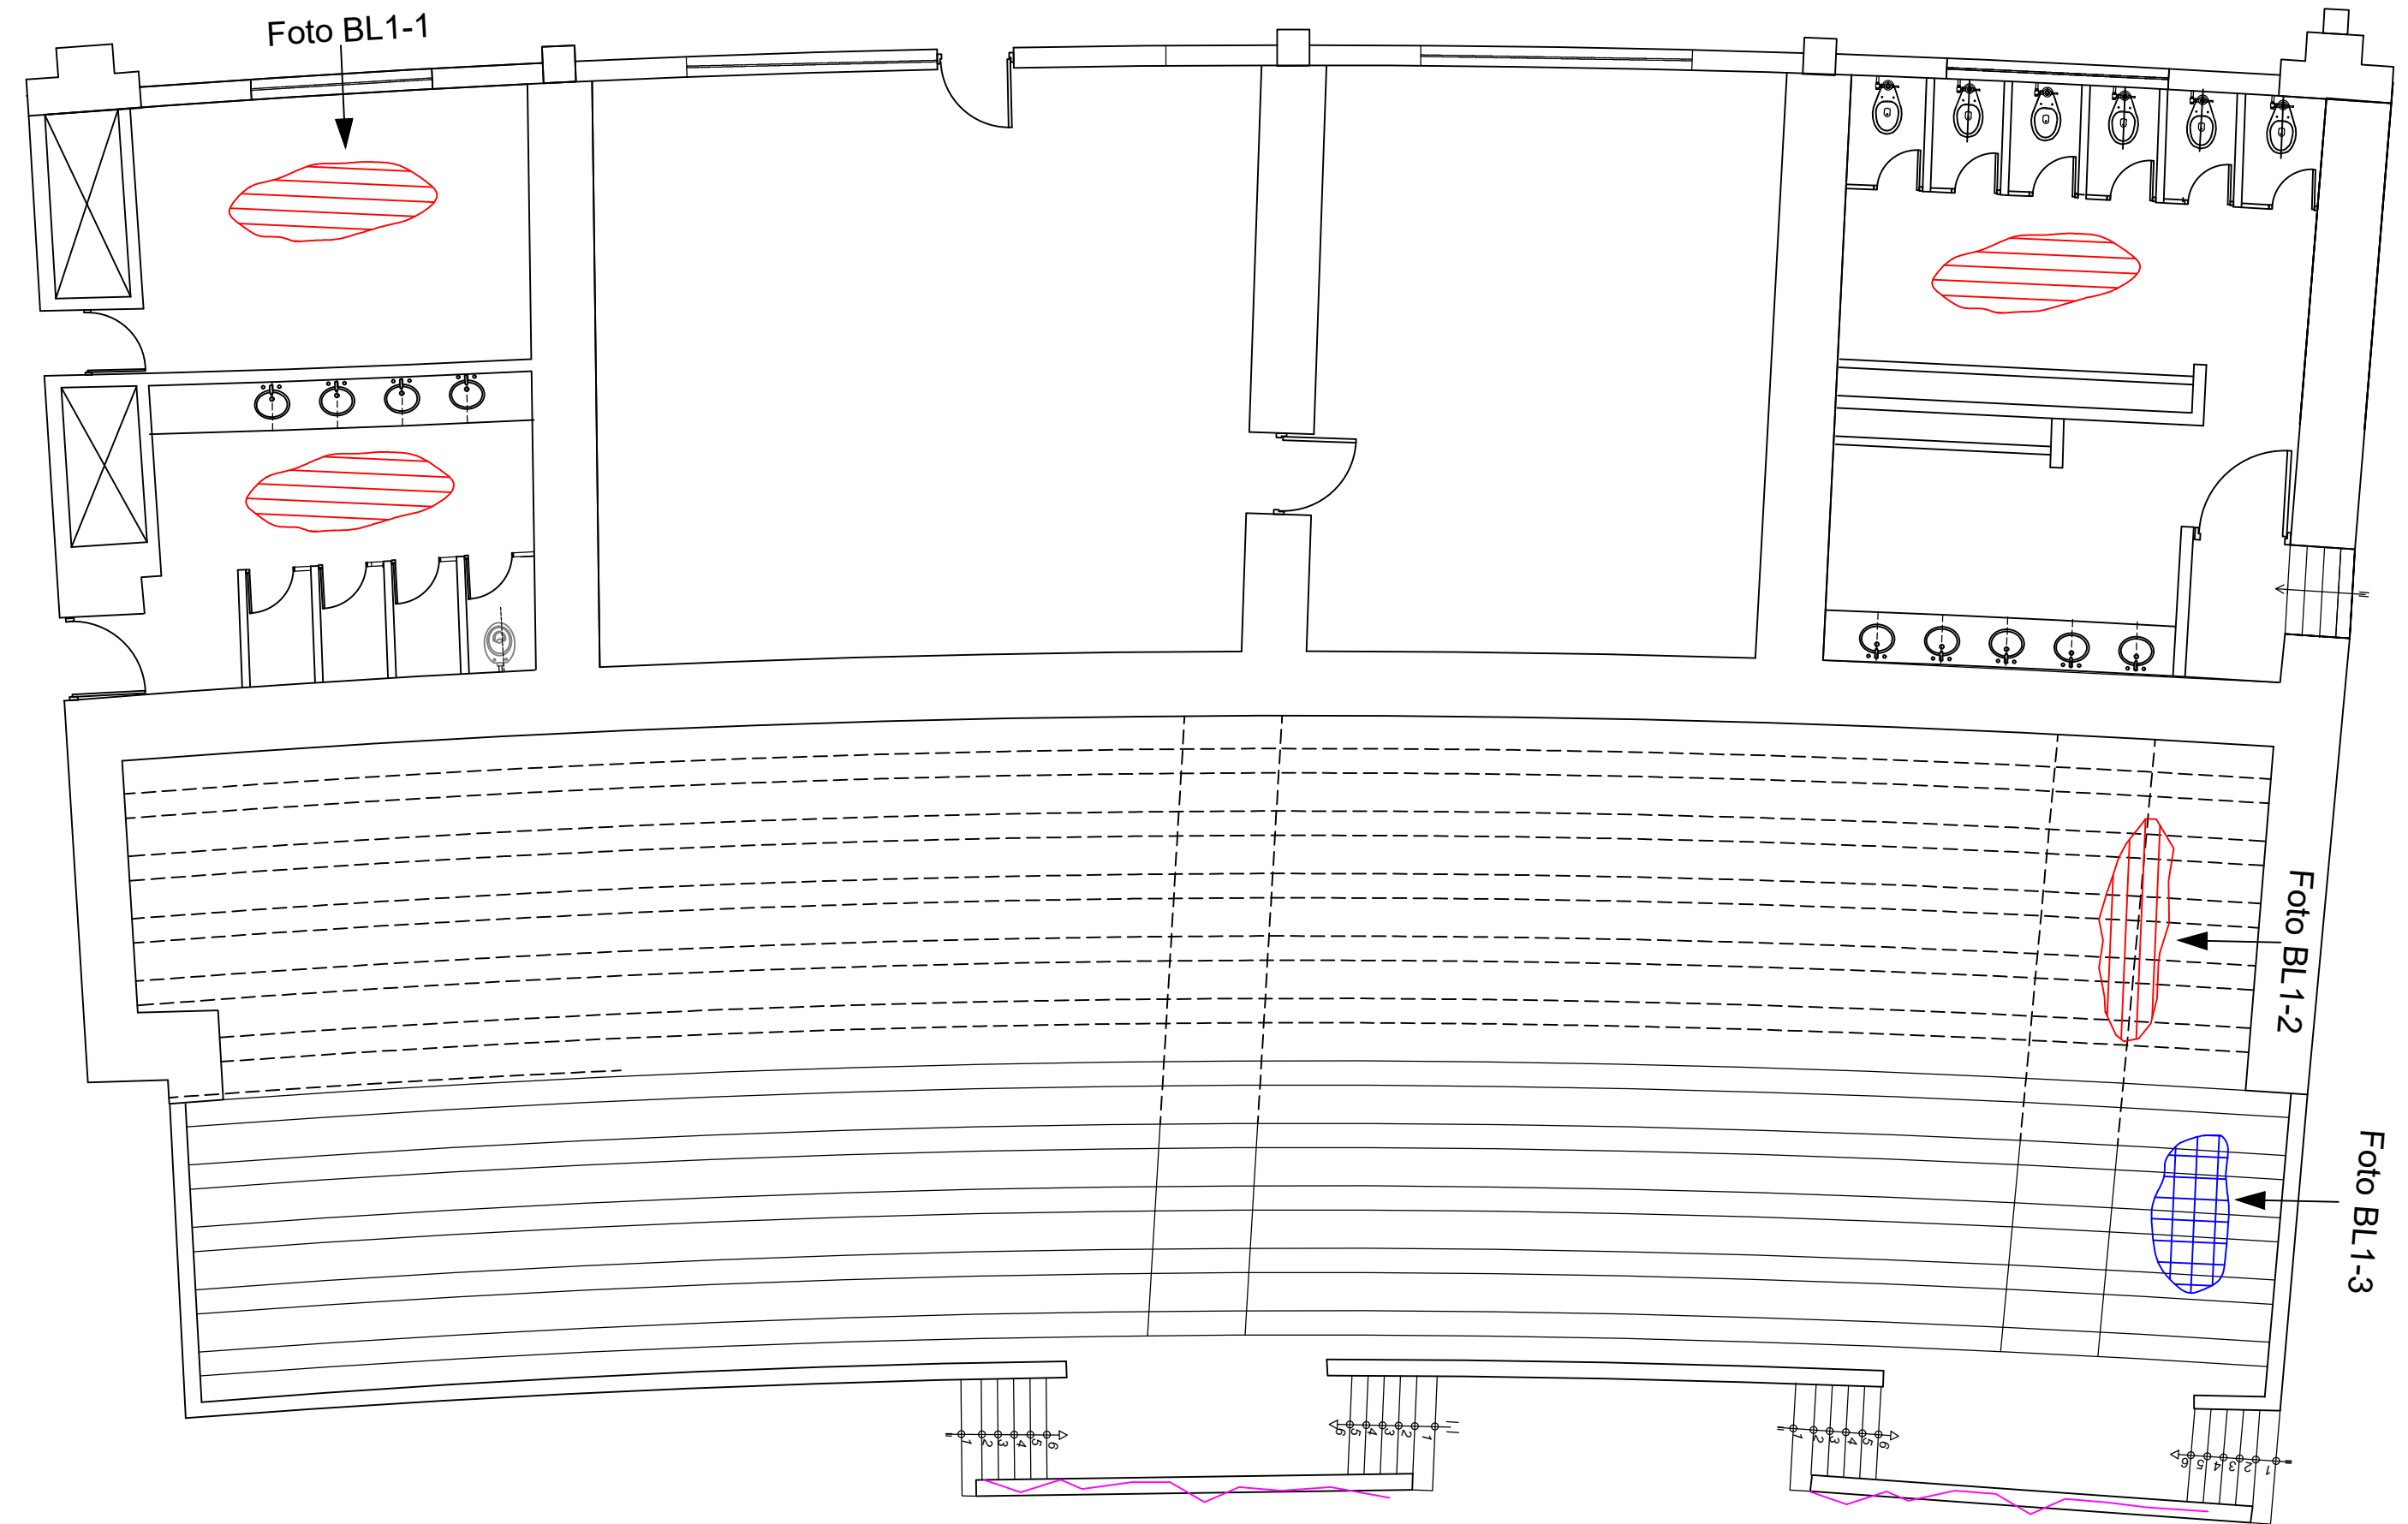
FISURAS O GRIETAS
	ZONA CON HUMEDAD
	DESPRENDIMIENTO DEL TARRAJEO
	ACERO DE REFUERZO EXPUESTO

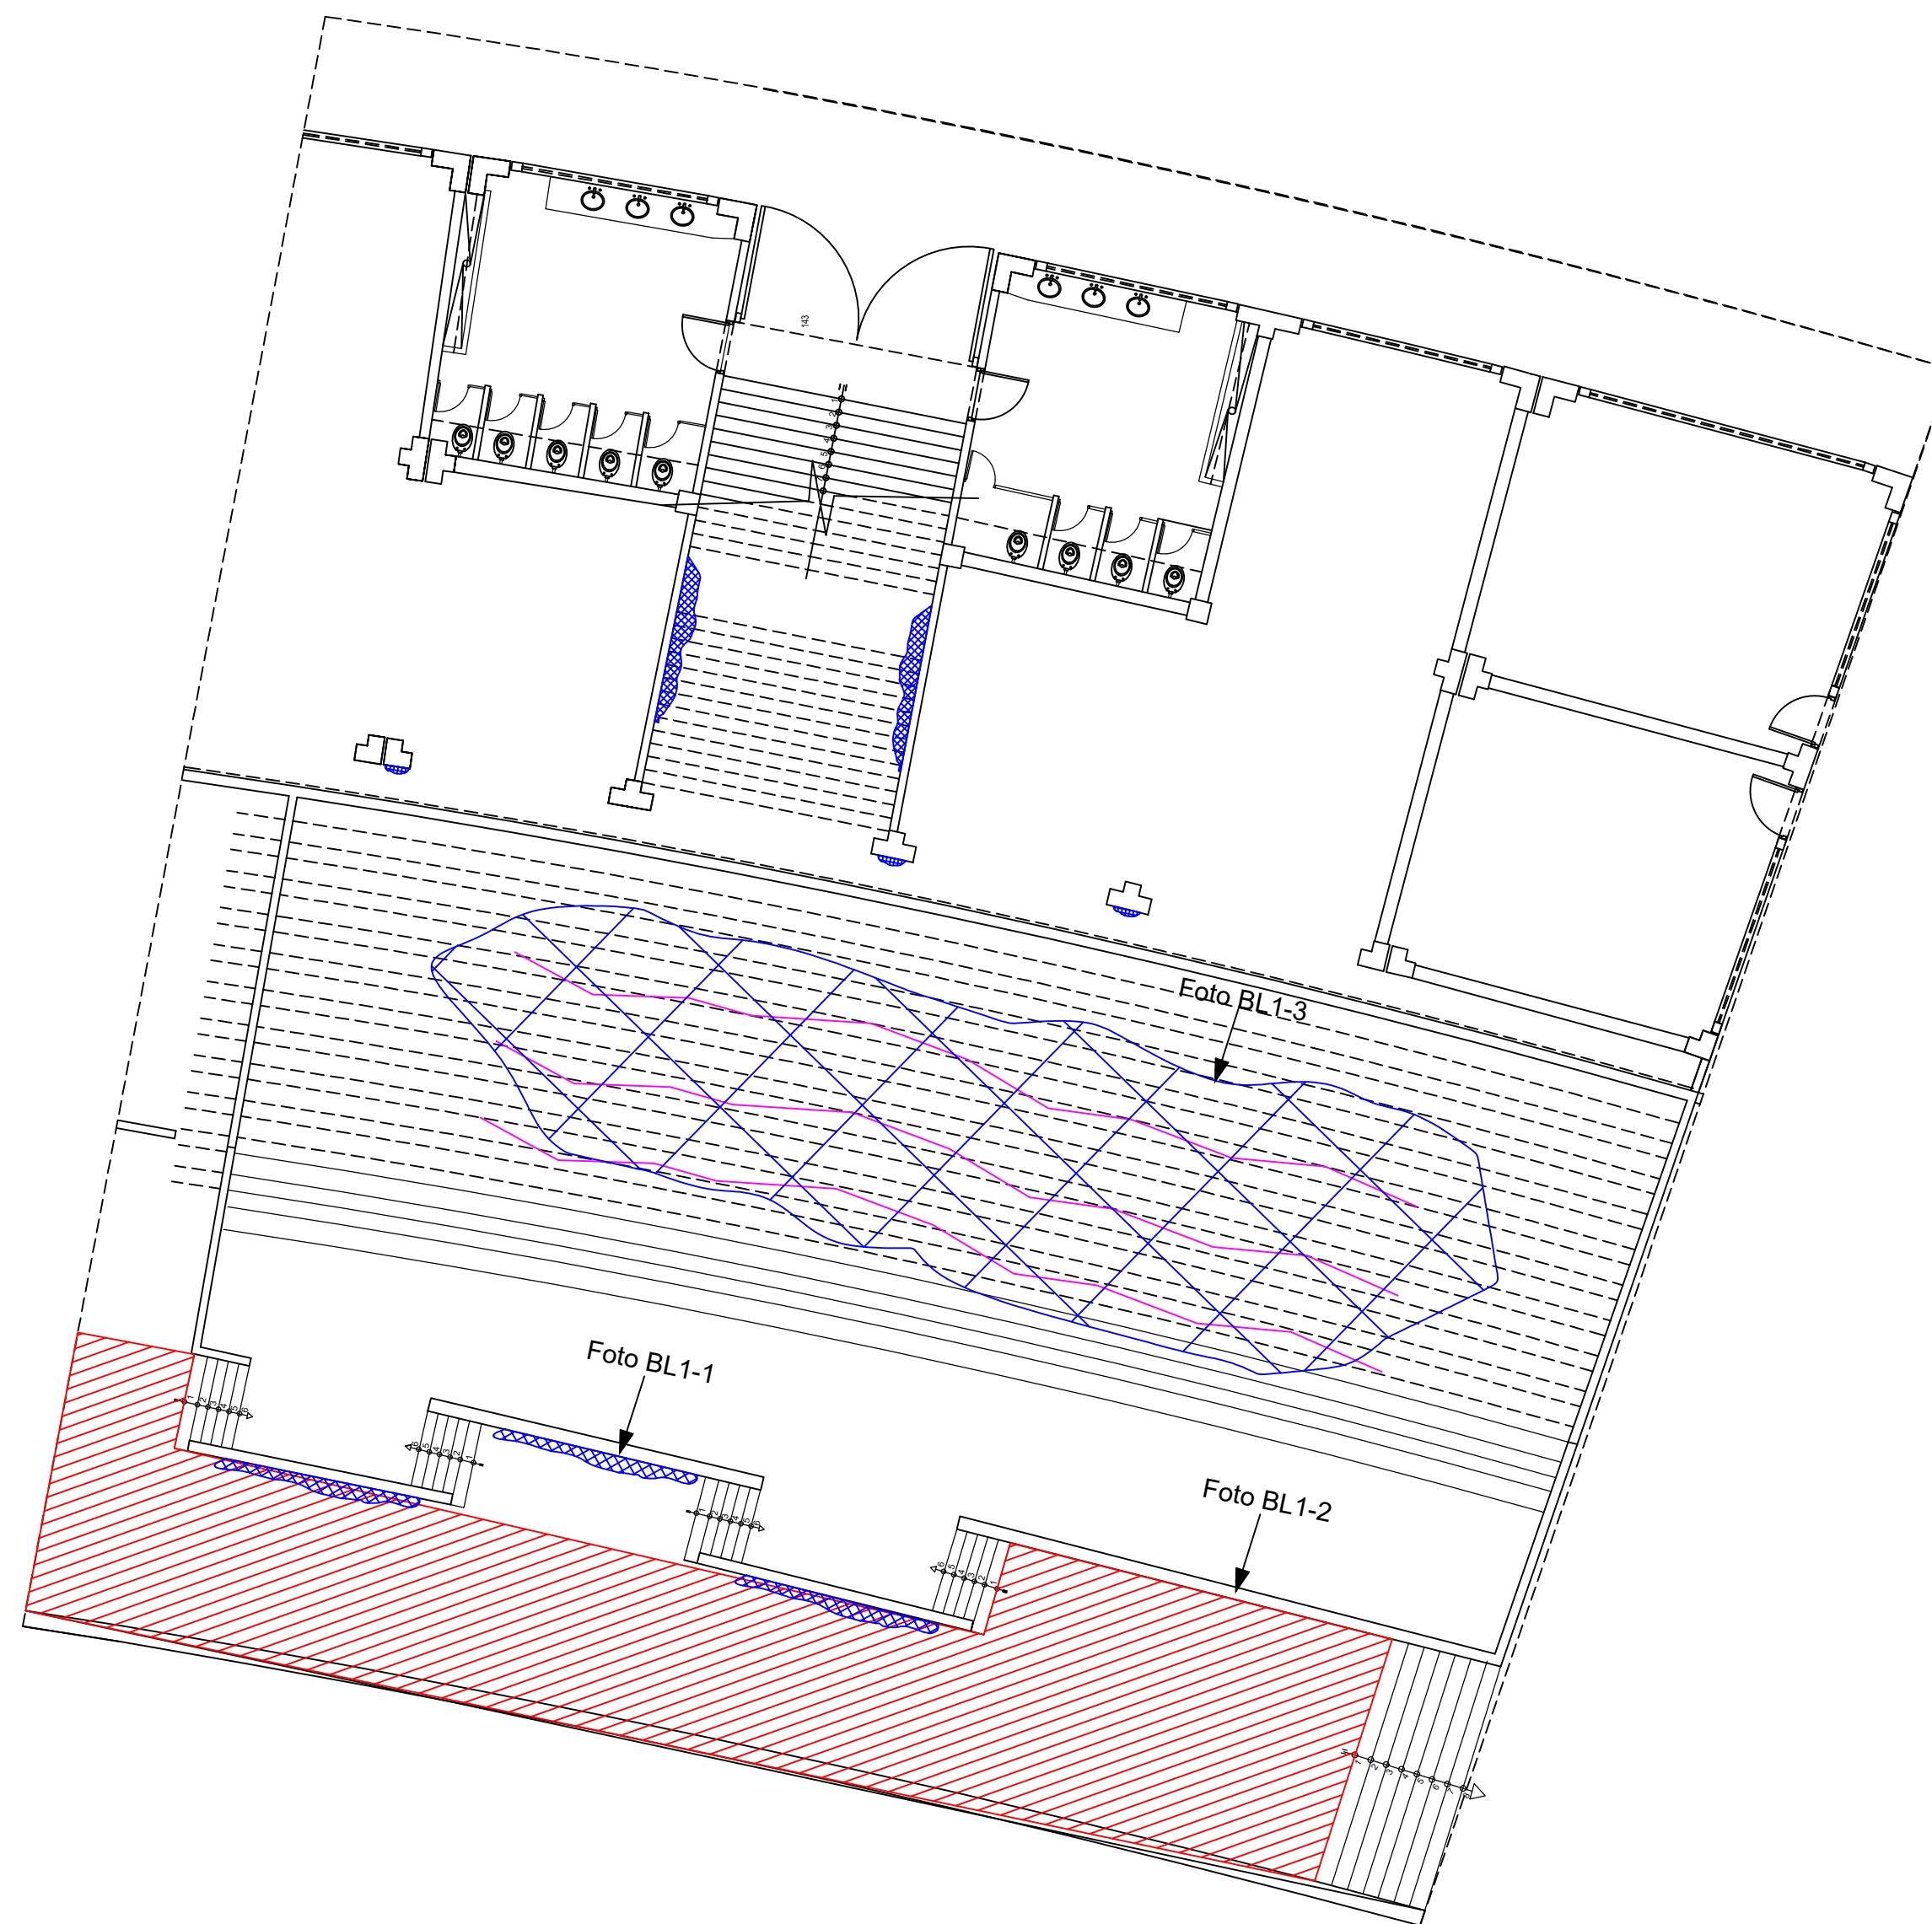
FISURAS O GRIETAS
	ZONA CON HUMEDAD
	DESPRENDIMIENTO DEL TARRAJEO
	ACERO DE REFUERZO EXPUESTO

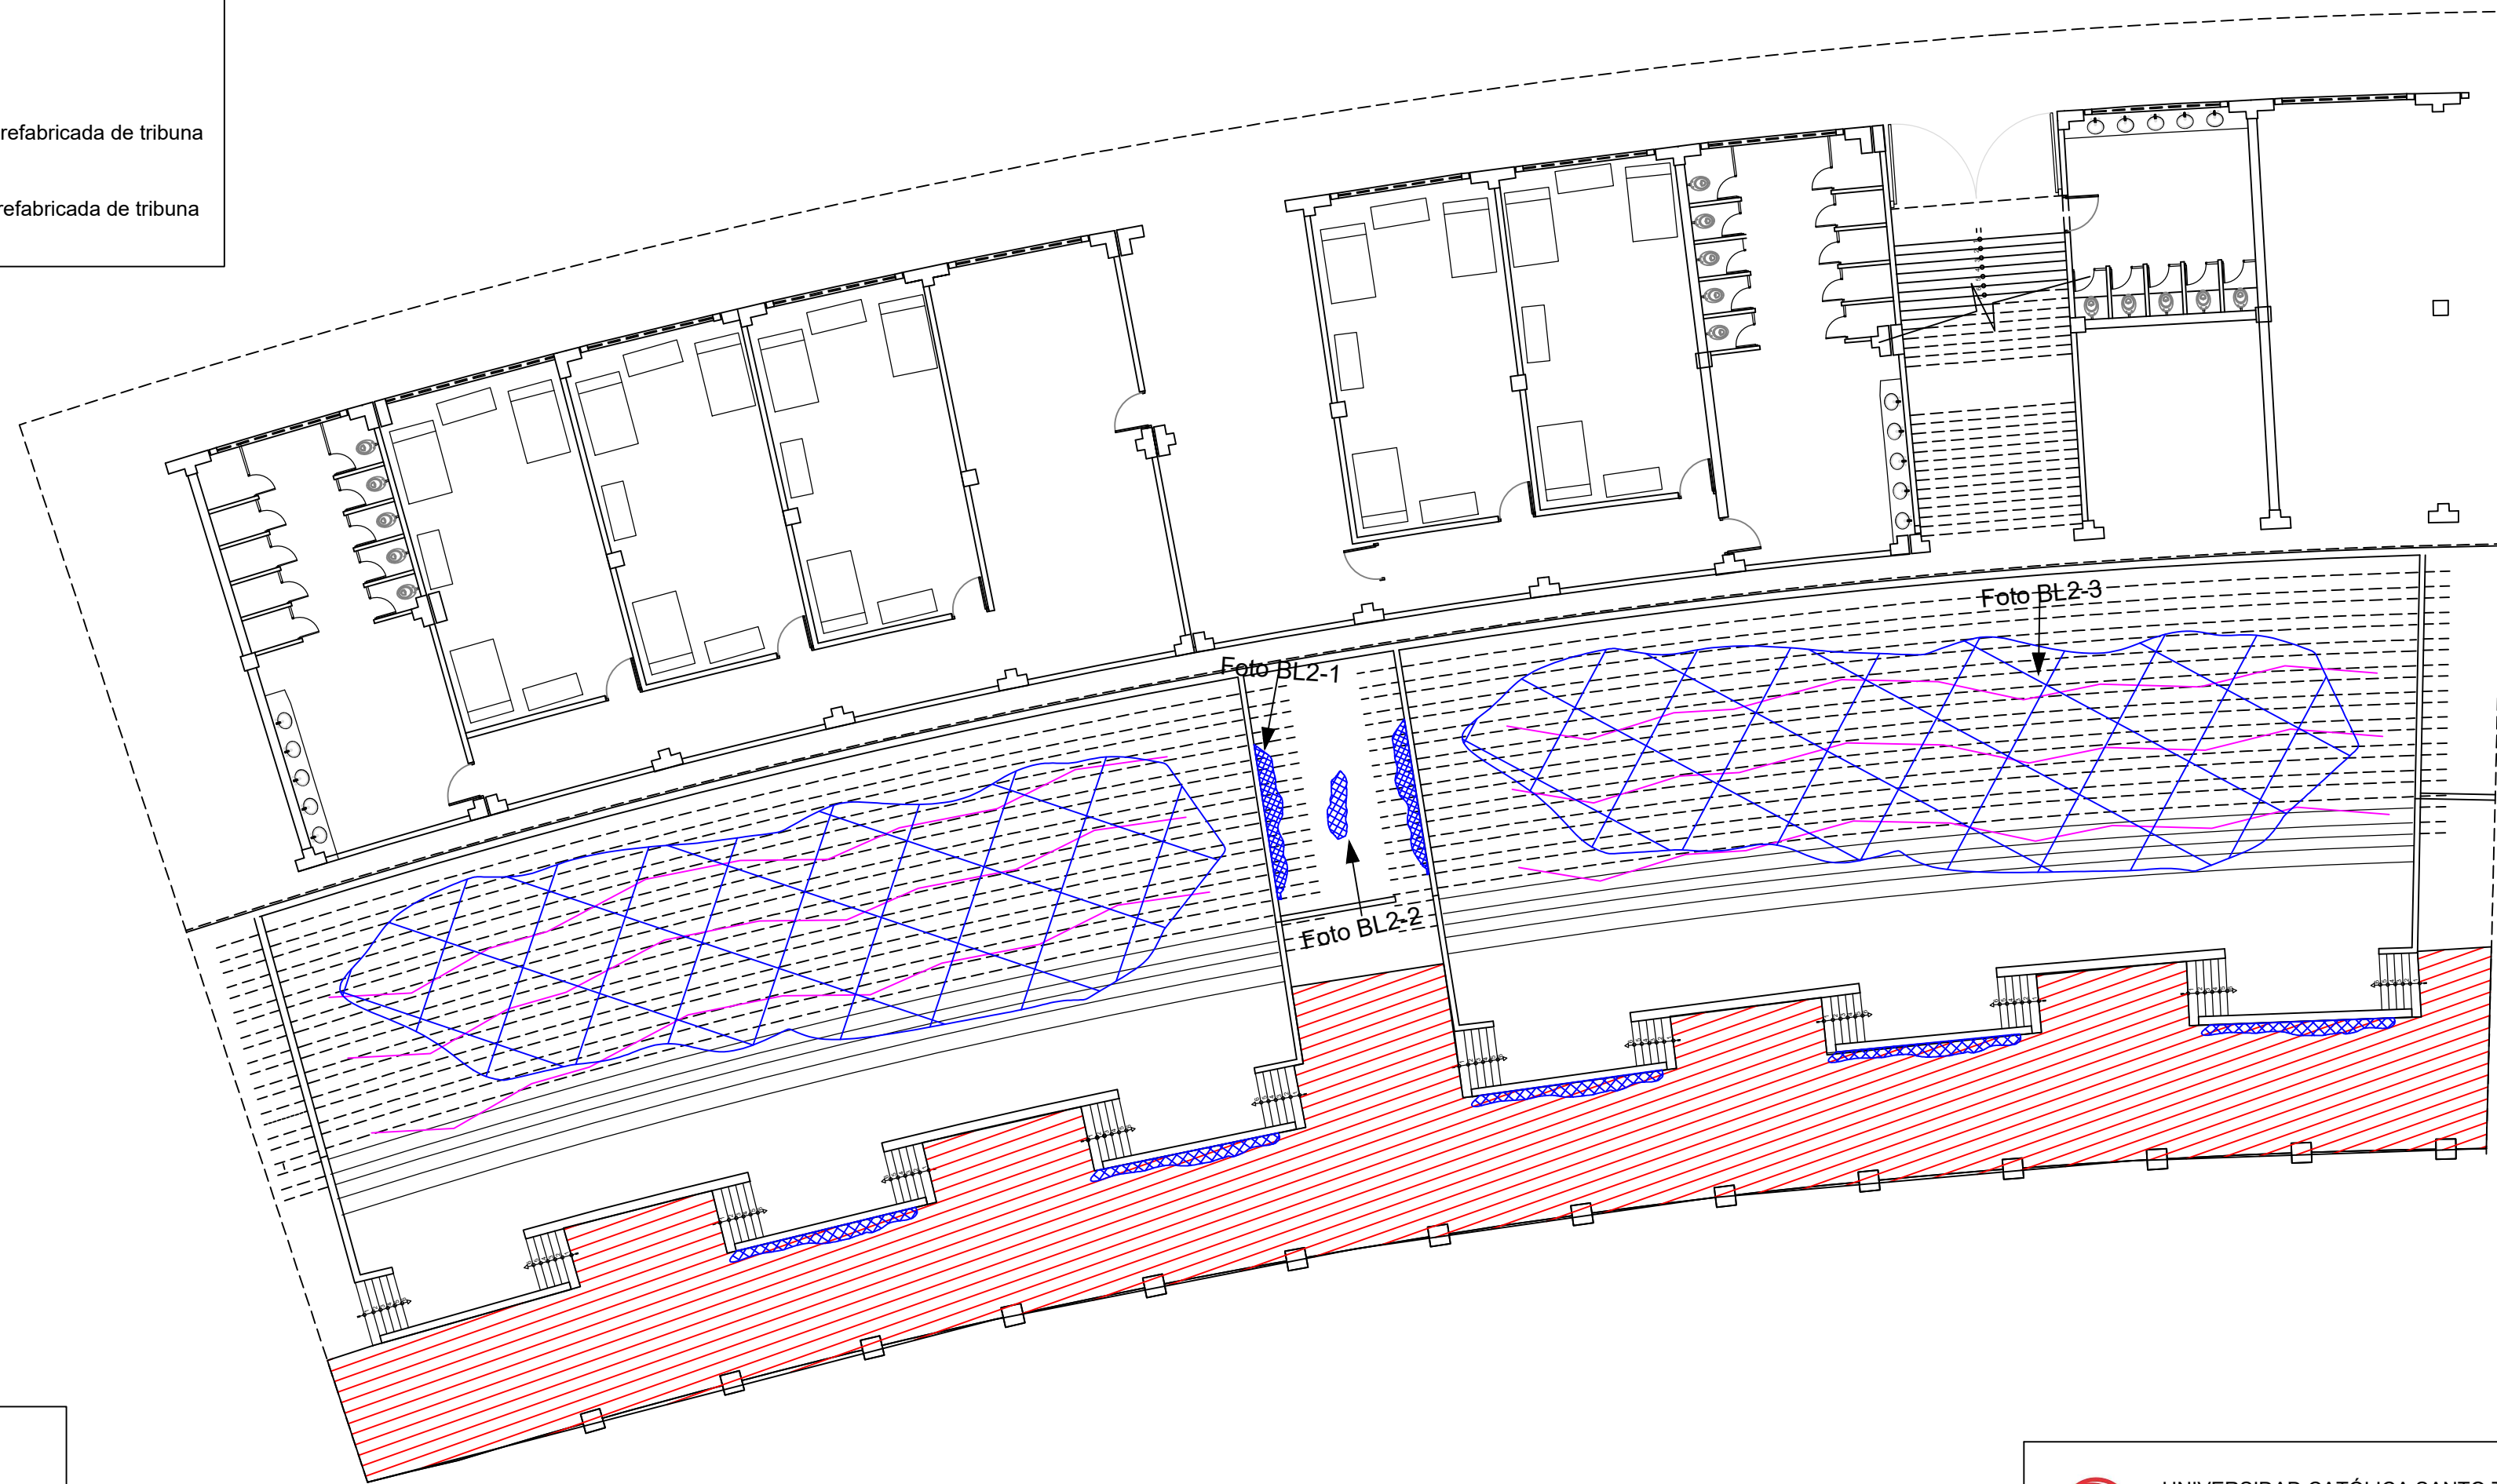
FISURAS O GRIETAS
	ZONA CON HUMEDAD
	DESPRENDIMIENTO DEL TARRAJEO
	ACERO DE REFUERZO EXPUESTO
