UNIVERSIDAD CATÓLICA SANTO TORIBIO DE MOGROVEJO
FACULTAD DE INGENIERÍA
ESCUELA DE INGENIERÍA CIVIL AMBIENTAL

Evaluación estructural del Estadio Elías Aguirre, Chiclayo, Lambayeque,
2021

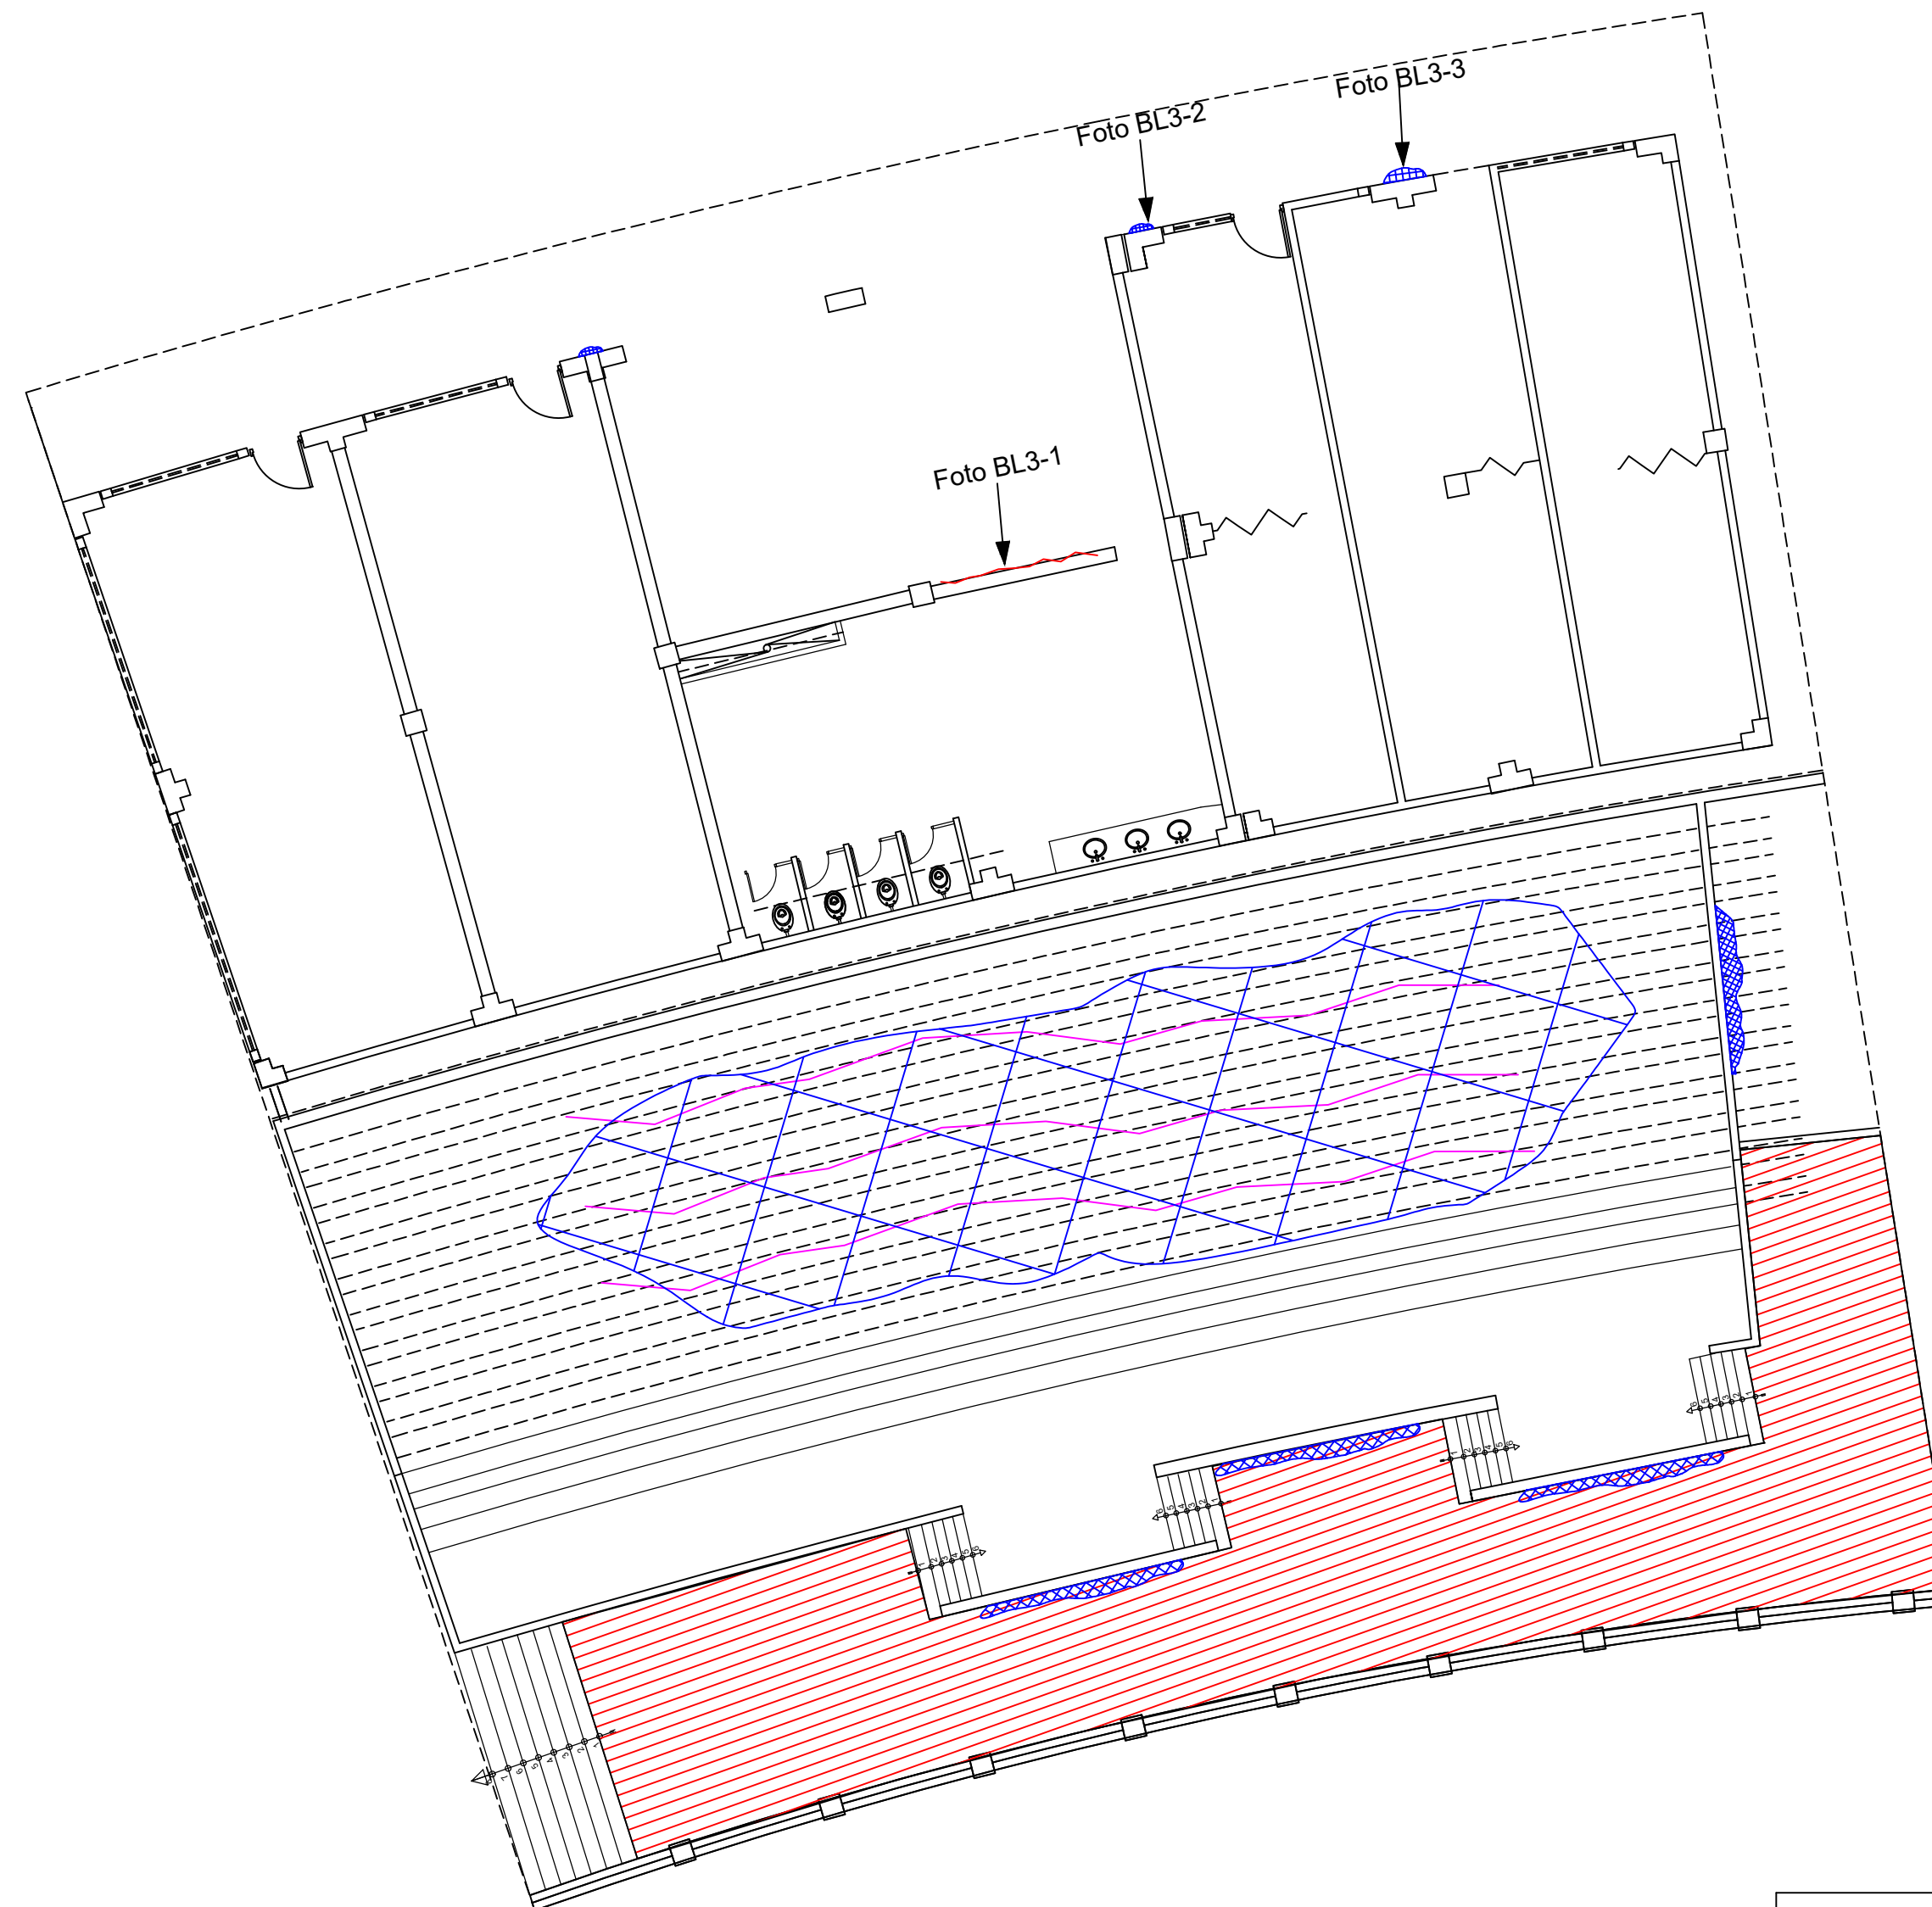
FISURAS O GRIETAS
	ZONA CON HUMEDAD
	DESPRENDIMIENTO DEL TARRAJEO
	ACERO DE REFUERZO EXPUESTO

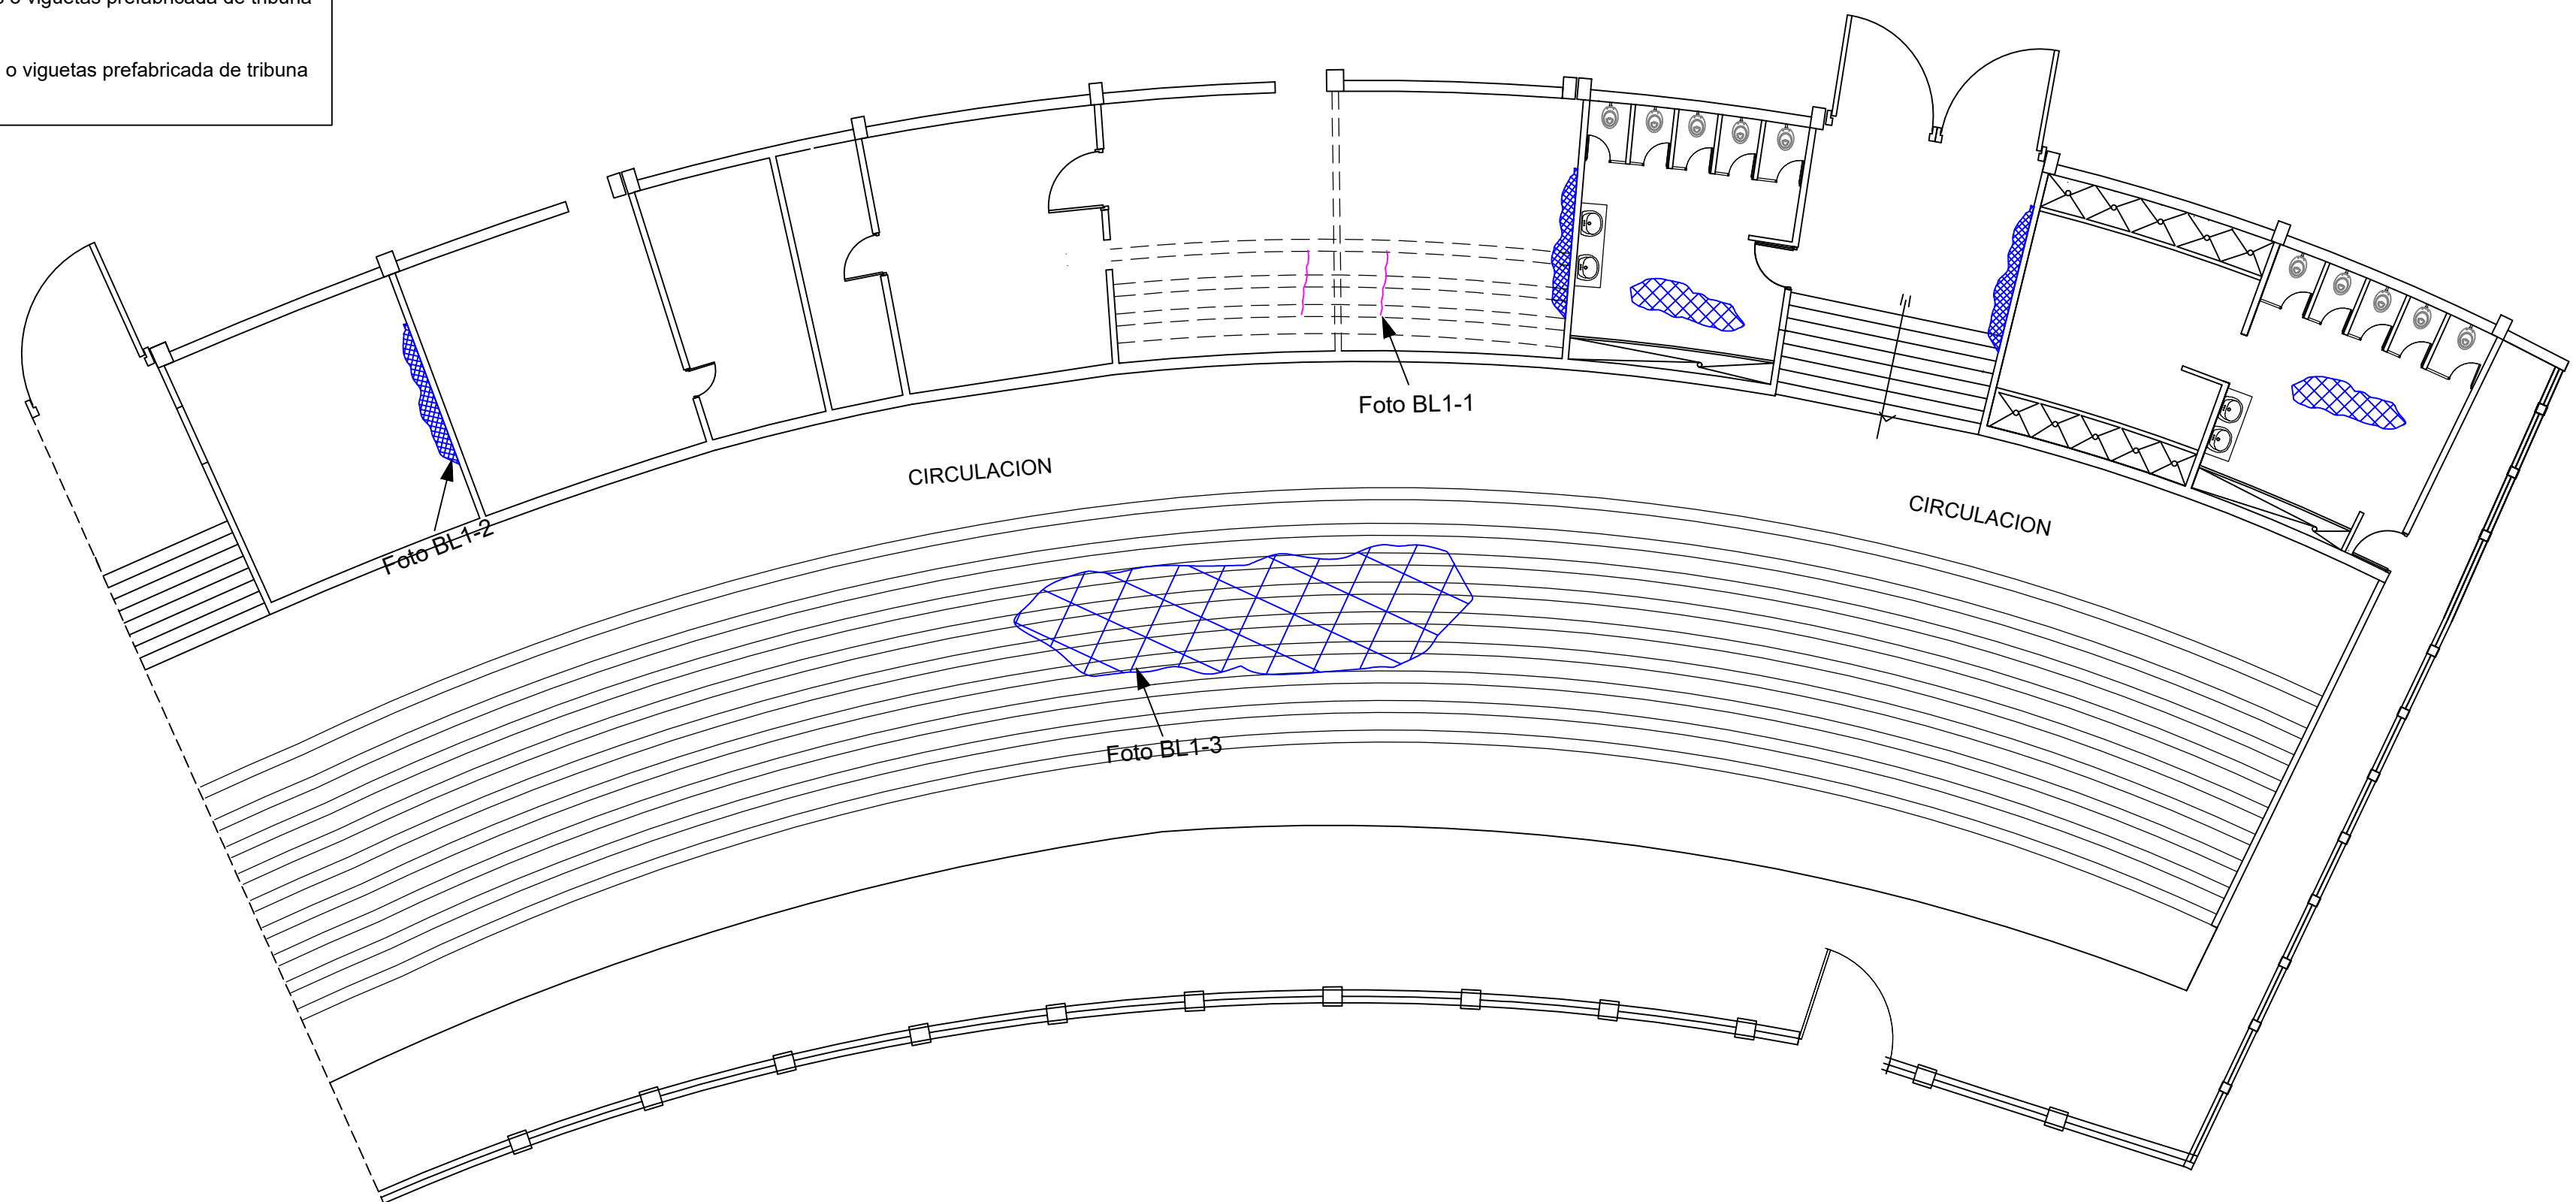
FISURAS O GRIETAS
	ZONA CON HUMEDAD
	DESPRENDIMIENTO DEL TARRAJEO
	ACERO DE REFUERZO EXPUESTO

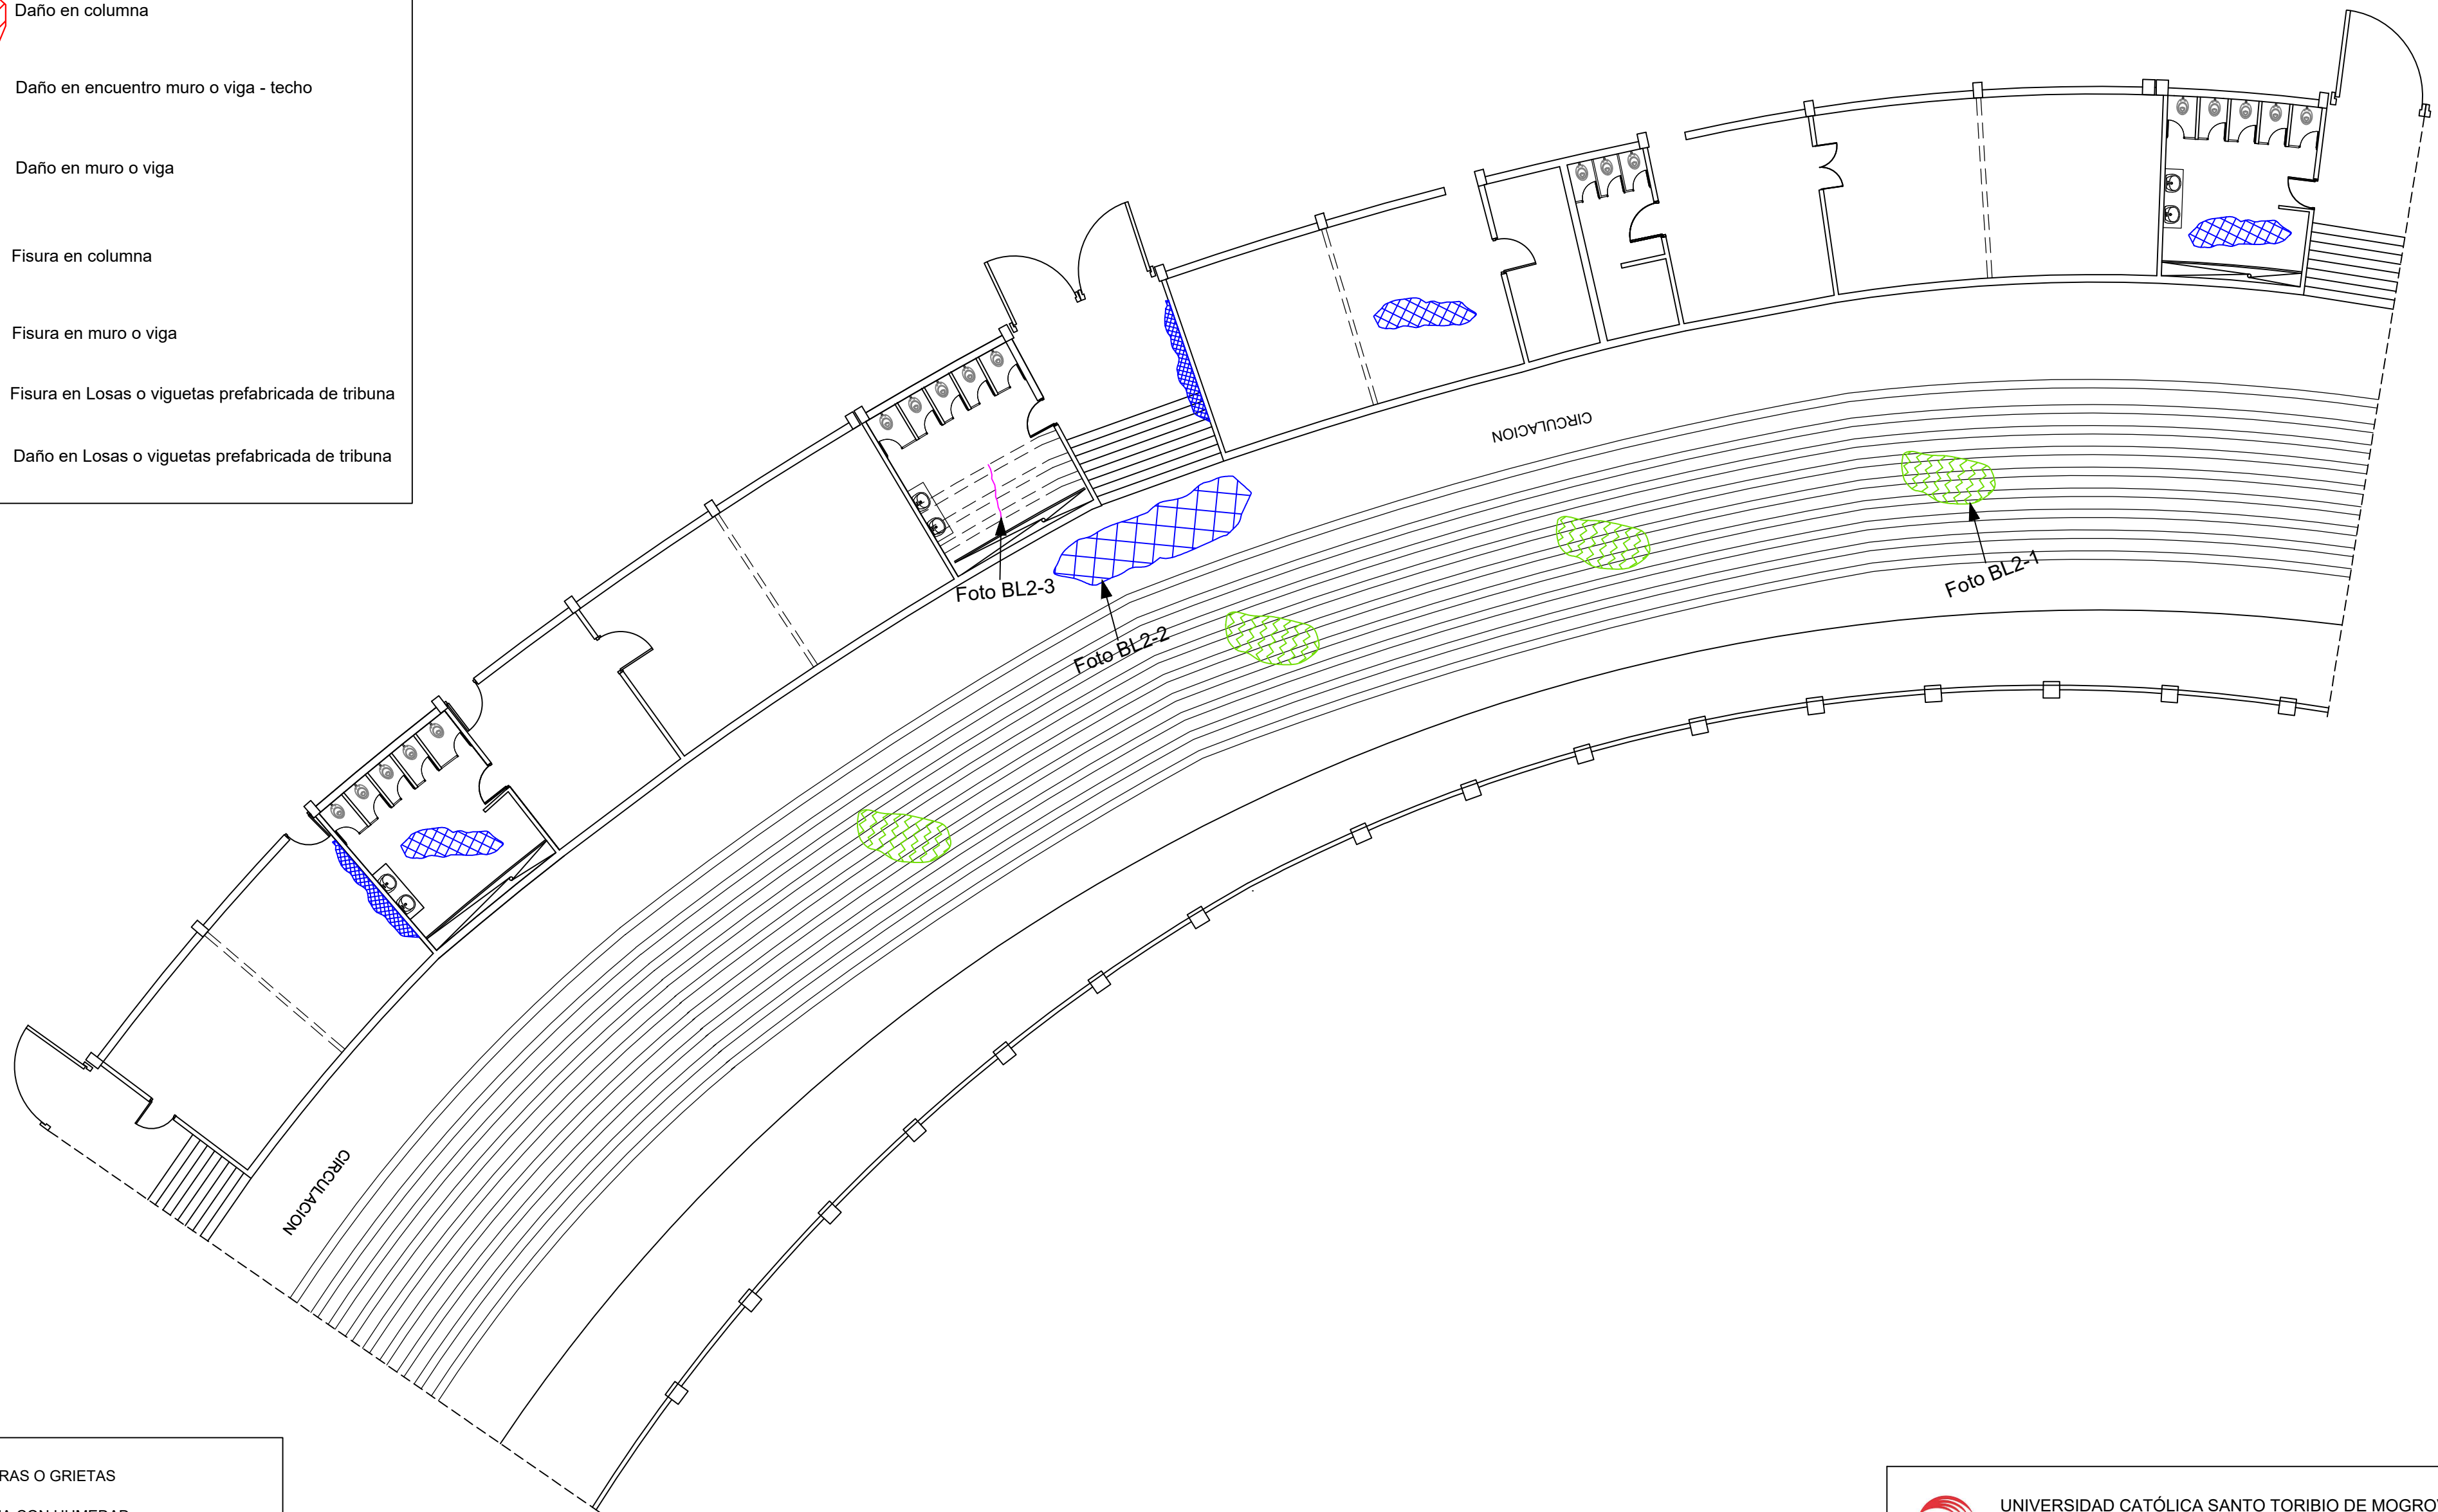
FISURAS O GRIETAS
	ZONA CON HUMEDAD
	DESPRENDIMIENTO DEL TARRAJEO
	ACERO DE REFUERZO EXPUESTO

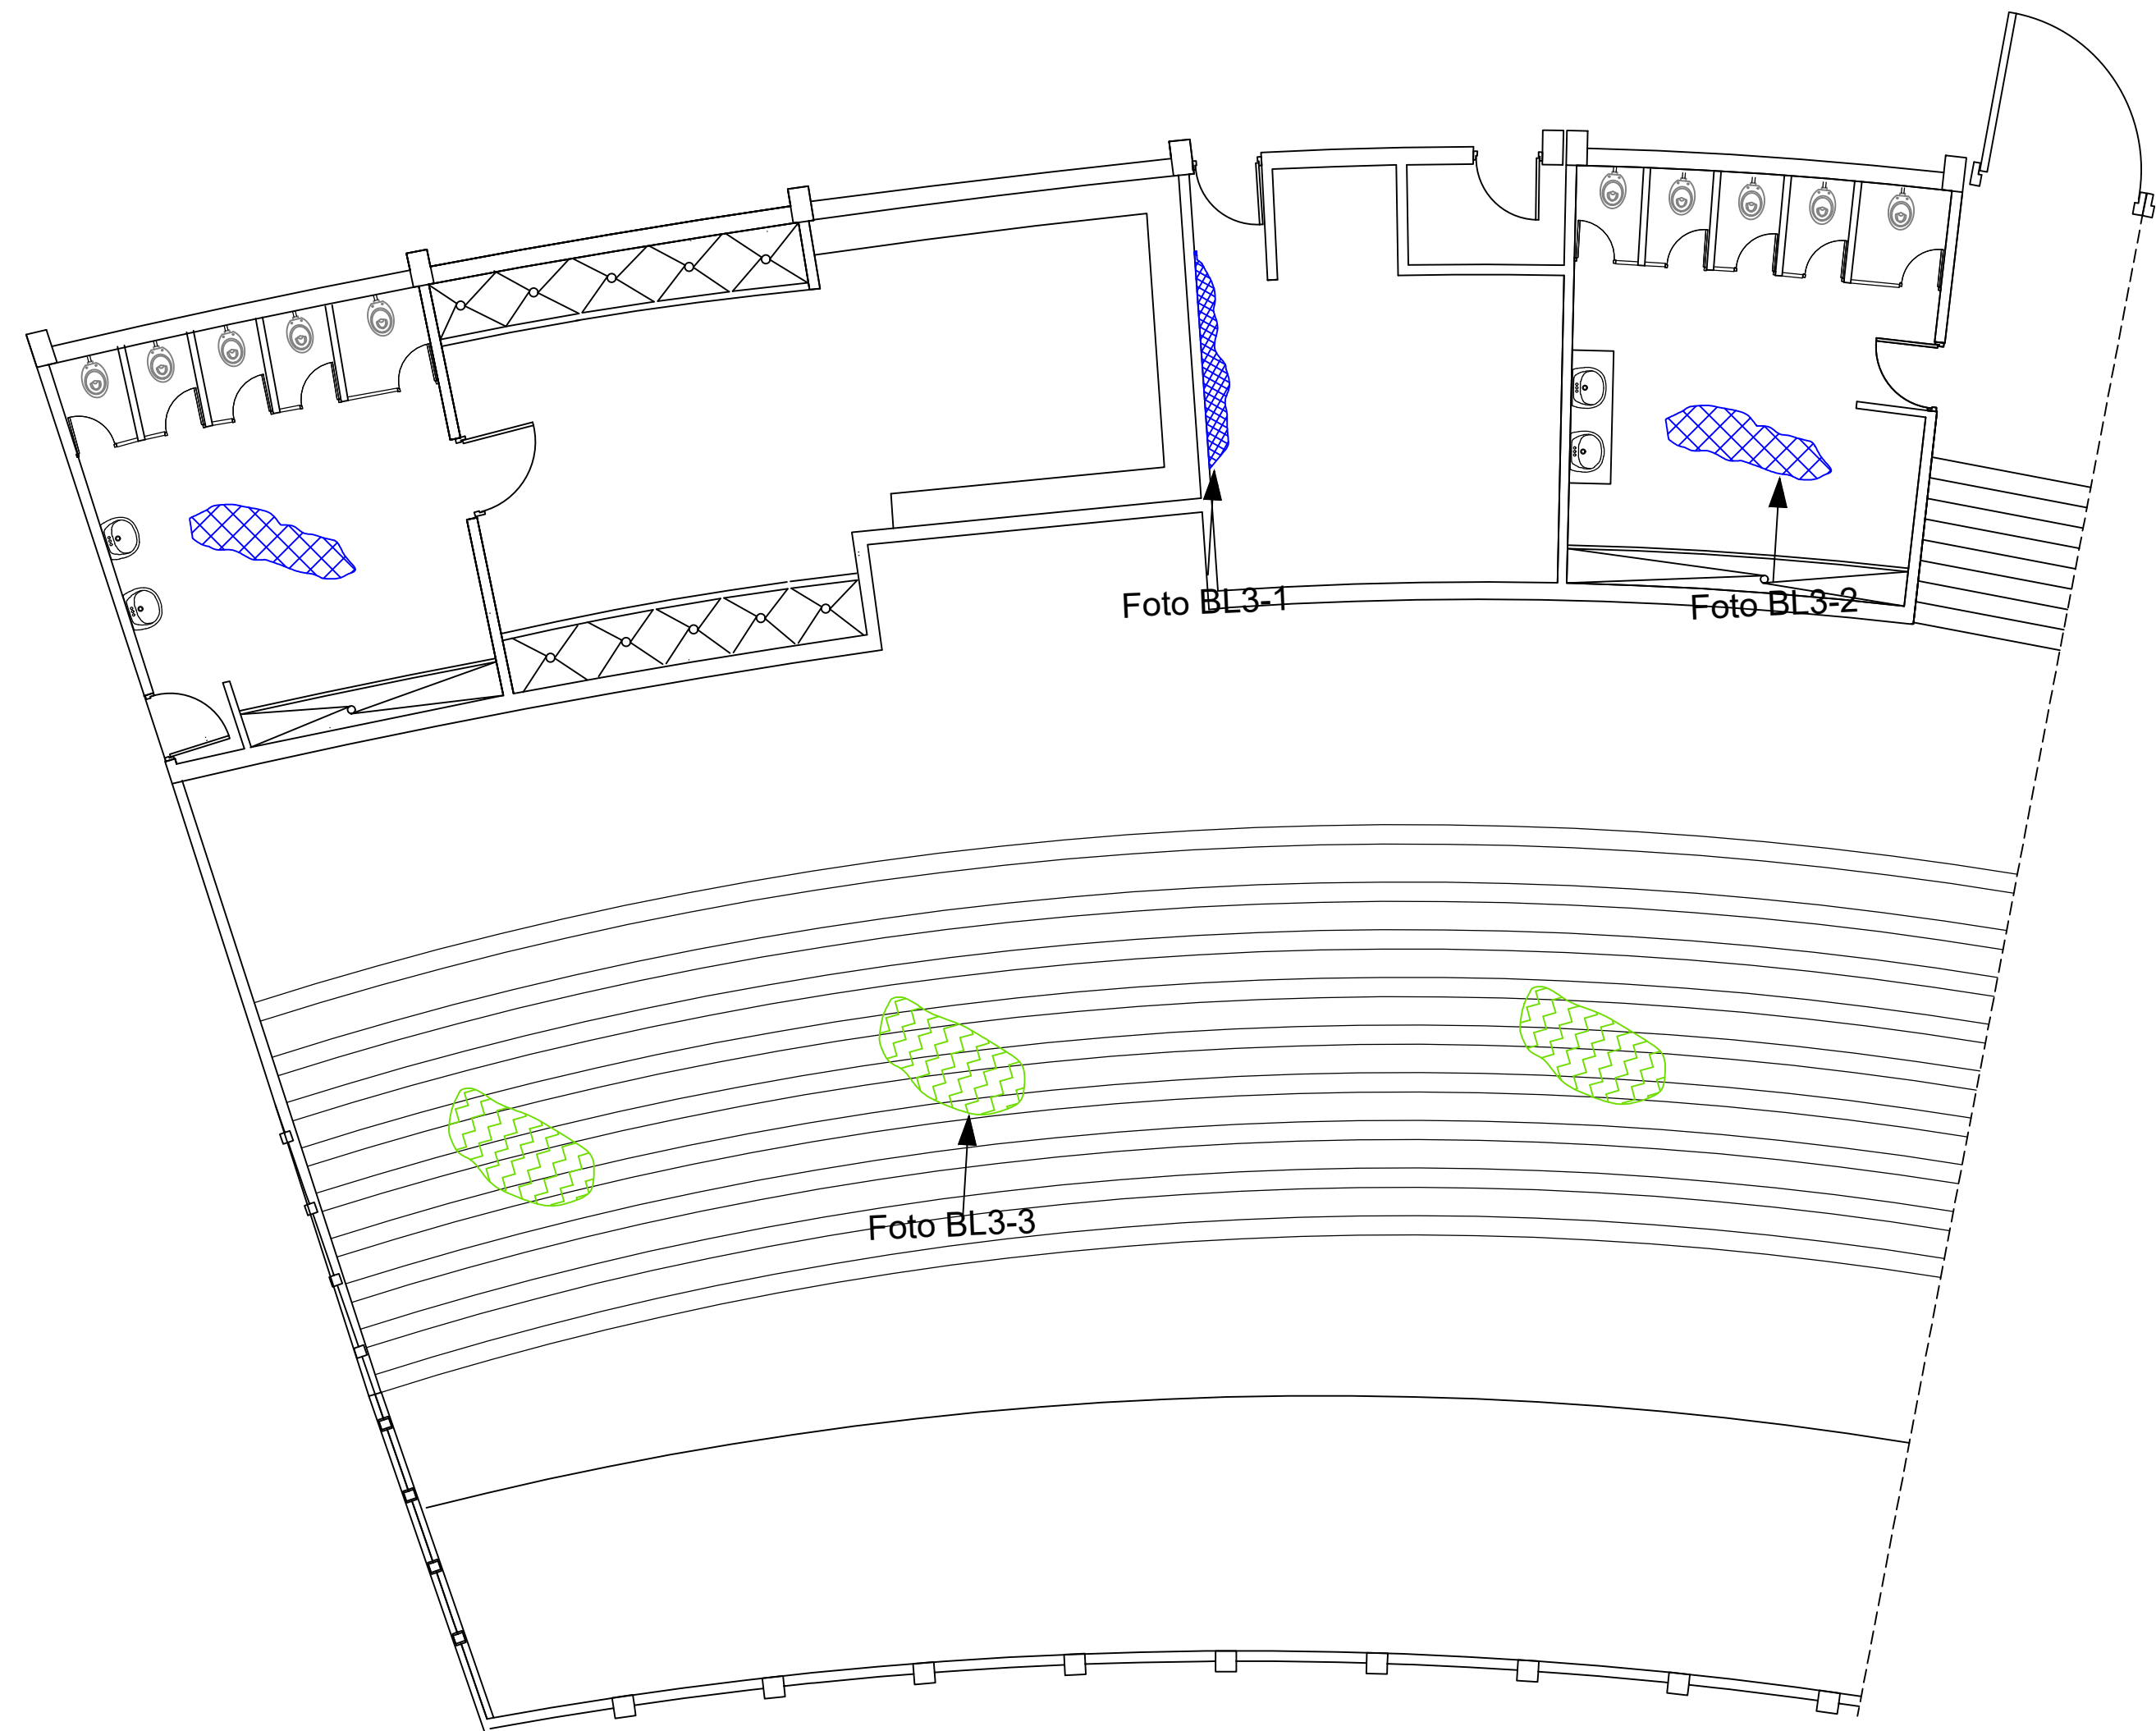
FISURAS O GRIETAS
	ZONA CON HUMEDAD
	DESPRENDIMIENTO DEL TARRAJEO
	ACERO DE REFUERZO EXPUESTO
