**Evaluación superficial, estructural y propuesta técnica del pavimento flexible del kilómetro 1 al 5 de la carretera Playa Lobos**

**TESIS PARA OPTAR EL TÍTULO DE  
INGENIERO CIVIL AMBIENTAL**

**Chiclayo, 2023**

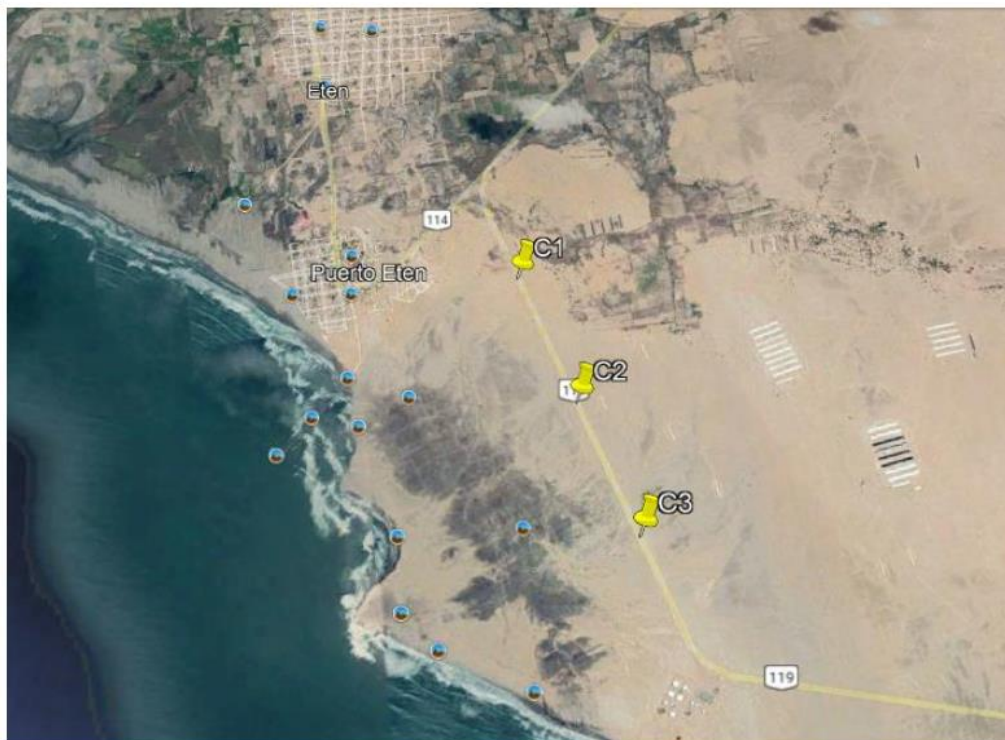
Ilustración 61. Ubicación de los registros exploratorios.

Es importante mencionar que en la exploración del suelo se encontró carpeta asfáltica de 2” de espesor, que hasta la profundidad de 1.50 metros no se encontró napa freática y que el material que conforma la base y subbase granular en los primeros dos kilómetros es el mismo.

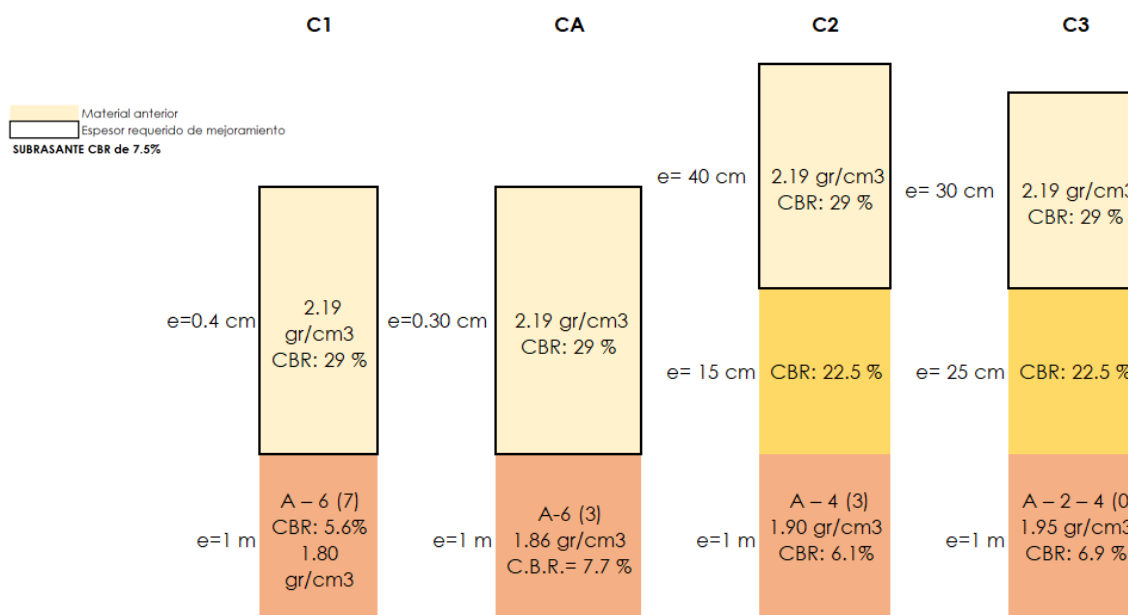
**Ilustración 64. Perfil con espesores de mejoramiento.**

CALICATA	Capa	ESPESOR (m)	CBR (%)	CBR PONDERADO (%)	CATEGORÍA
C1	1	0.4	29	6.67	REGULAR
	2	1.1	5.6		
CA	1	0.3	29	8.19	BUENA
	2	1.05	7.7		
C2	1	0.4	29	7.19	REGULAR
	2	0.15	22.5		
	3	1.1	6.1		
C3	1	0.3	29	7.71	REGULAR
	2	0.25	22.5		
	3	1	6.9

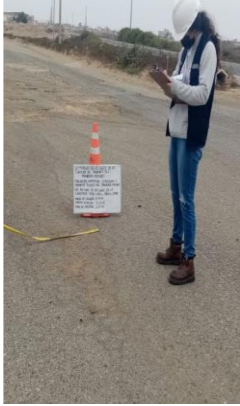
EXPLORACIÓN DE LA CONDICIÓN POR UNIDAD DE MUESTREO						FOTOGRAFÍA	
<b>ZONA:</b> Carretera Playa Lobos - Puerto Eten <b>ABCISA INICIAL:</b> 0+000.00 <b>ABCISA FINAL:</b> 0+035.58 <b>UNIDAD DE MUESTREO:</b> U1 <b>ÁREA DE MUESTREO (m2):</b> 229.51 <b>INSPECCIONADA POR:</b> Adriana Rojas Samamé <b>FECHA:</b> 22/09/2021

No.	Daño	No.	Daño				
1	Piel de cocodrilo.	11	Parcheo.				
2	Exudación.	12	Pulimento de agregados.				
3	Agrietamiento en bloque.	13	Huecos.				
4	Abultamientos y hundimientos.	14	Cruce de vía férrea.				
5	Corrugación.	15	Ahuellamiento.				
6	Depresión.	16	Desplazamiento.				
7	Grieta de borde.	17	Grieta parabólica (slippage)				
8	Grieta de reflexión de junta.	18	Hinchamiento.				
9	Desnivel carril / berma.	19	Desprendimiento de agregados.				
10	Grietas long y transversal.						
DAÑO	UNIDAD	SEVERIDAD	CANTIDADES PARCIALES			TOTAL	DENSIDAD%
			LARGO	ANCHO	PROFUNDIDAD		
1	m2	H	2.9	1		2.9	1.26
