**Evaluación, análisis y diseño del reforzamiento de la Iglesia de Santa Lucía
de Ferreñafe**

**TESIS PARA OPTAR EL TÍTULO DE
INGENIERO CIVIL AMBIENTAL**

Chiclayo, 2022

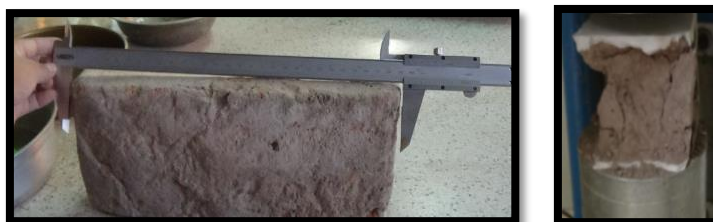
Figura 27. Unidad de adobe de la iglesia Santa Lucia y su ensayo de rotura

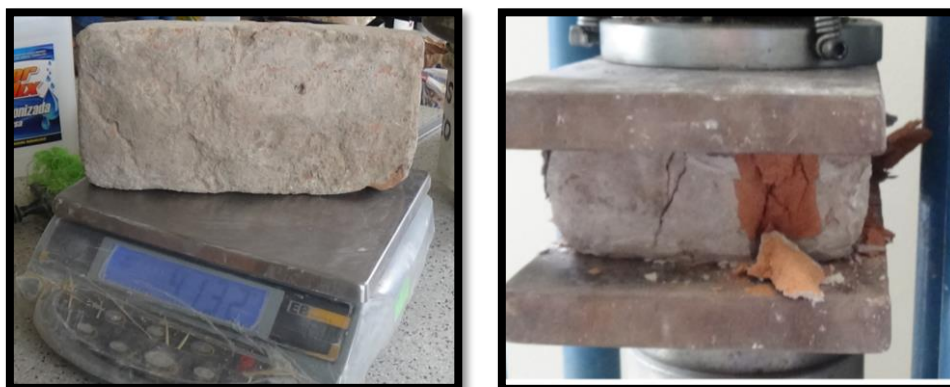
Figura 28. Unidad de ladrillo de la iglesia Santa Lucia y su ensayo de rotura

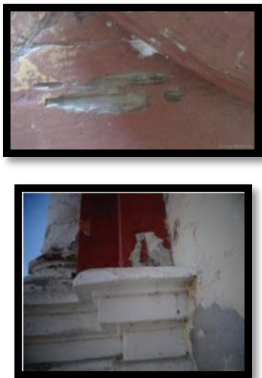
Pilastra	En las columnas exteriores muestran presencia de sales haciendo el desprendimiento de enlucido y en las columnas internas fisuras y pérdida de madera.	Falla por separación parcial

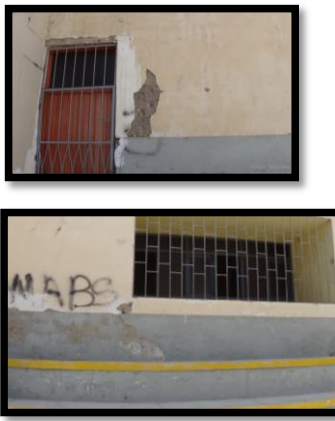
Muros	Fisuramiento excesivo en puertas, ventanas y en los muros perimetrales posiblemente debido a esfuerzos excesivos ocurridos por sismos en el pasado.	Falla por separación total

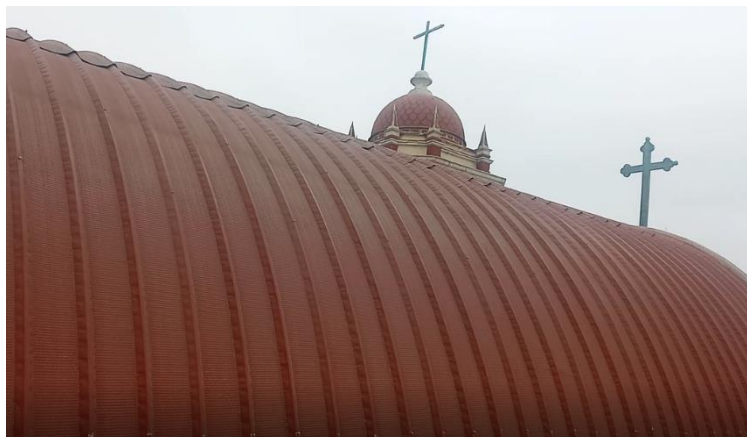
Figura 61. Nave Central hecha de bóveda encamionada de madera pino, recientemente cambiado su cobertura de calamina.

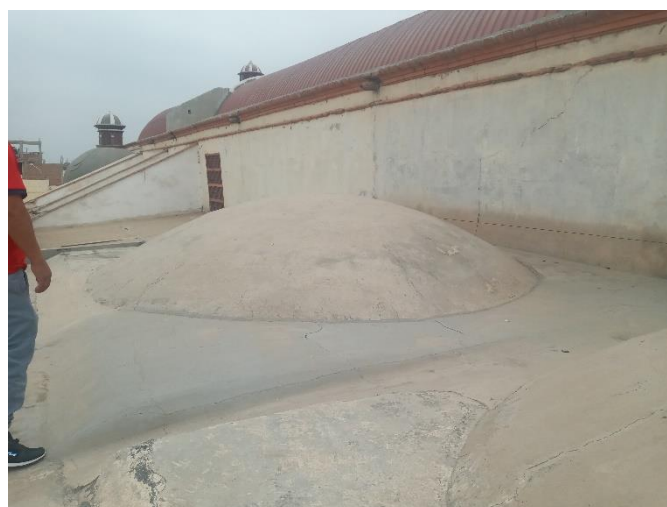
Figura 63. Cúpulas baídas que presenta eflorescencias.

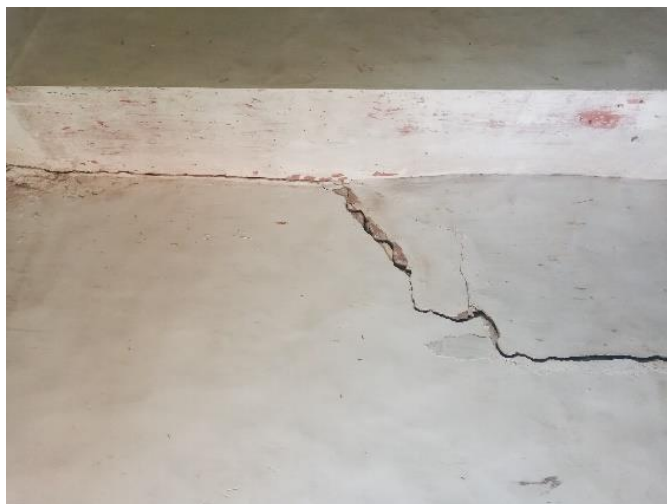
Figura 67. Fisuras en muros de adobe.
