**INTERVENCIÓN EN EL MERCADO DEL PUEBLO PARA SU
REACTIVACIÓN EN LA CIUDAD DE CHICLAYO**

**TESIS PARA OPTAR EL TÍTULO DE
ARQUITECTO**

**AUTORA
NATALY SOFIA BAZO REISMAN**

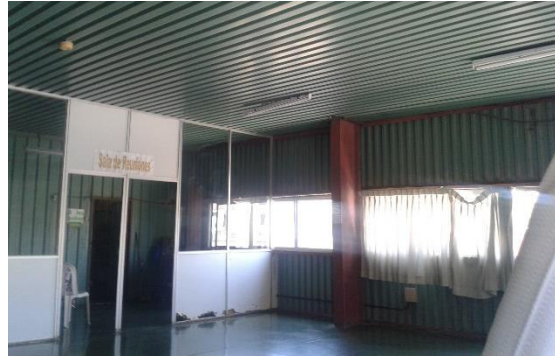
Figura 26. Vista interior de zona administrativa - Estado actual.
 Fuente: Elaboración propia.

En cuanto a su constitución material, el piso se compone de una plataforma de concreto con acabado de cemento pulido color verde y cerámico en los servicios higiénicos, y presenta humedad en los ambientes 111-114. El enlucido de yeso tiene un revoque de pintura látex color blanco, con desprendimiento en los encuentros con el piso. Los elementos que presentan daños de corrosión son los techos, vigas y muros de plancha metálica. El falso cielorraso de paneles metálicos lineales y las columnas de perfil de acero HEB 500, por su parte, no presentan daños visibles.

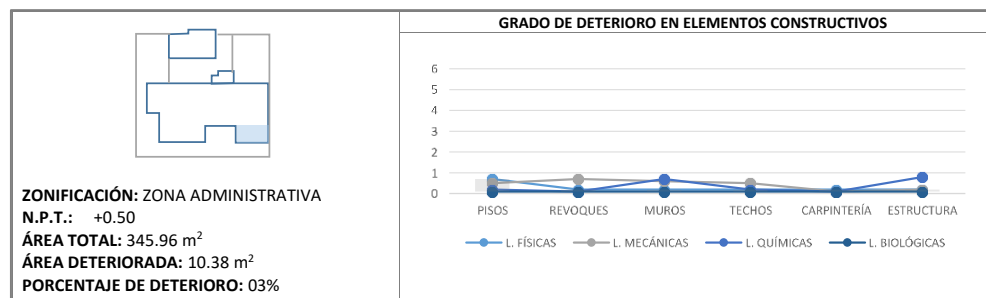
Como se observa en la figura 26, la mayor tendencia de desgaste se encuentra en los pisos.

Figura 27. Grado de deterioro - Zona administrativa.
 Fuente: Elaboración propia.

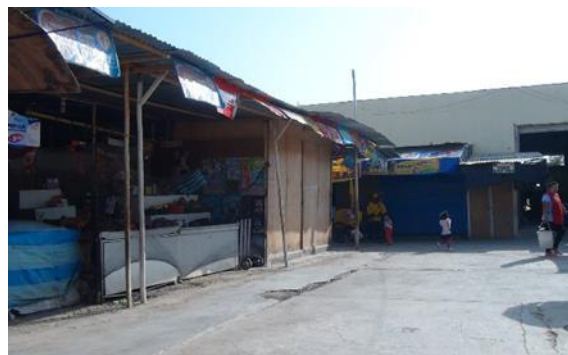
Este espacio es el de mayor área y ocupa la mayor parte de volúmenes edificatorios. Es por este hecho que la presencia de lesiones es significativa dentro de esta zona.

Figura 28. Vista de patio de zona comercial - Estado actual.
Fuente: Elaboración propia.

En esta zona, el piso presenta humedad, acumulación de suciedad, perforaciones, grietas, pudrición parda, desprendimiento y presencia de vegetación. Los muros se componen de placas de yeso, plachas metálicas, triplay y ladrillo; además se encuentra elementos no originales (stands), fisuras y deformaciones en los tabiques de yeso y triplay y corrosión en tabiques metálicos (bordes). Los techos presentan mayor daño en los aleros exteriores. En el área comercial N°2 se observa la cimentación expuesta.

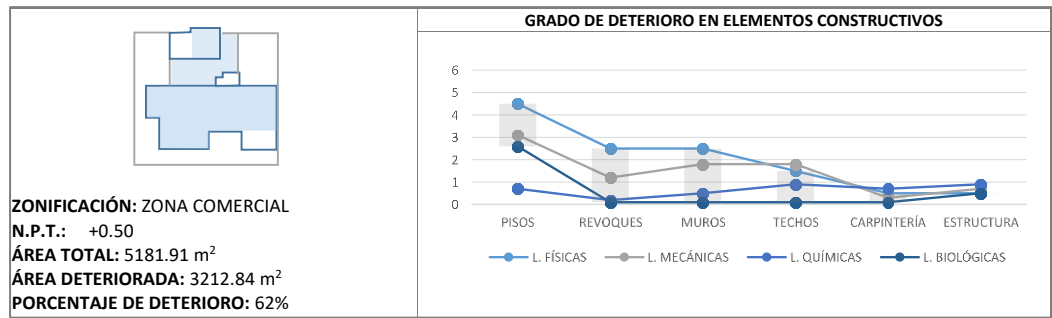
La mayor tendencia de desgaste en esta zona, se da en los muros, revoques y pisos.

Figura 29. Grado de deterioro - Zona comercial.
Fuente: Elaboración propia.

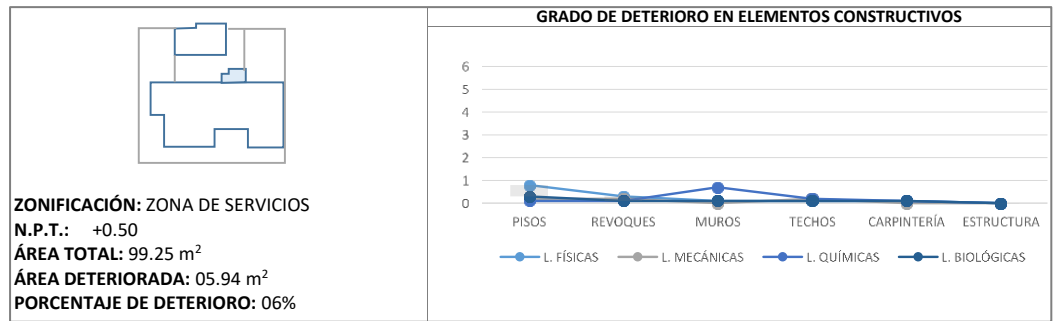
Esta zona fue construida hace aproximadamente menos de 10 años, por lo que su deterioro no es muy avanzado. Sin embargo, este bloque no guarda relación con la configuración volumétrica de los colindantes.

Los daños encontrados son: presencia de humedad en pisos cerámicos, desprendimiento de la pintura de revoque en los encuentros con el piso, presencia de fisuras y grietas (bordes) en muros y calamina. La mayor incidencia de desgaste (fig. 30) se presenta en el piso y los muros.

Figura 30. Grado de deterioro - Zona de servicios.
 Fuente: Elaboración propia.

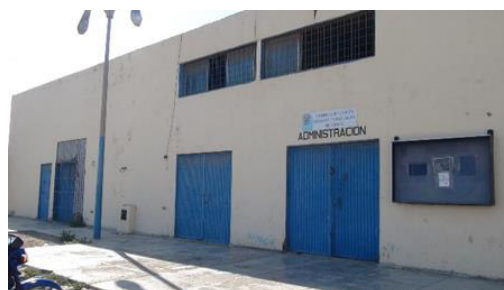
Esta zona es parte de un bloque construido posterior a la obra original. Al no tener acceso libre, dicha zona permanece cerrada la mayor parte del tiempo, y en la actualidad hace la función de almacén.

Figura 31. Vista exterior de zona alquilada - Estado actual.
 Fuente: Elaboración propia.

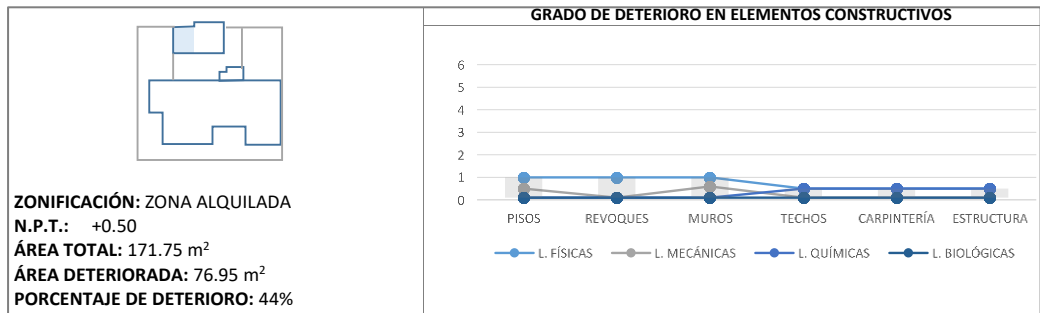
Las lesiones en esta zona se visibilizan en el piso con algo de presencia de humedad, el revoque de pintura amarillo se desprende en los encuentros con el piso, los muros de drywall presentan fisuras y los metálicos, corrosión. La mayor tendencia de desgaste se encuentra en los pisos, revoques y muros.

Figura 32. Grado de deterioro - Zona alquilada.
 Fuente: Elaboración propia.

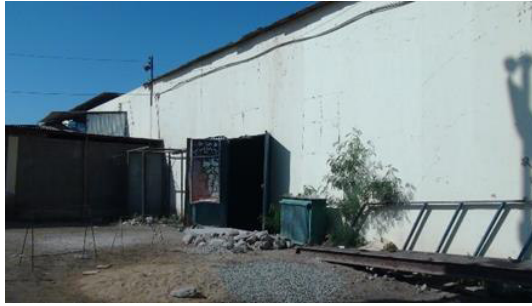
- Zona exterior:
 Está compuesta de estacionamientos, áreas verdes y pavimento exterior. Resulta indudable que la exposición directa al ambiente ha causado que esta zona presente un grado elevado de desgaste y deterioro.

Figura 33. Vista de zona exterior - Estado actual.
Fuente: Elaboración propia.

Se observa que esta zona muestra señales de humedad, acumulación de suciedad, perforaciones, grietas y desprendimiento en el piso de concreto, además de zonas con presencia de vegetación con acumulación de suciedad y agresión química en jardines. El revoque presenta acumulación de suciedad, desprendimiento de la pintura en los encuentros con el piso, grietas y desprendimiento. Los cercos metálicos, acumulación de suciedad y exfoliación de pintura. Existe además eflorescencia en tabiquería de ladrillo y corrosión en tabiques metálicos. Nuevamente se observa mayor tendencia de desgaste en el piso, seguido por los revoques y los muros (fig. 34).

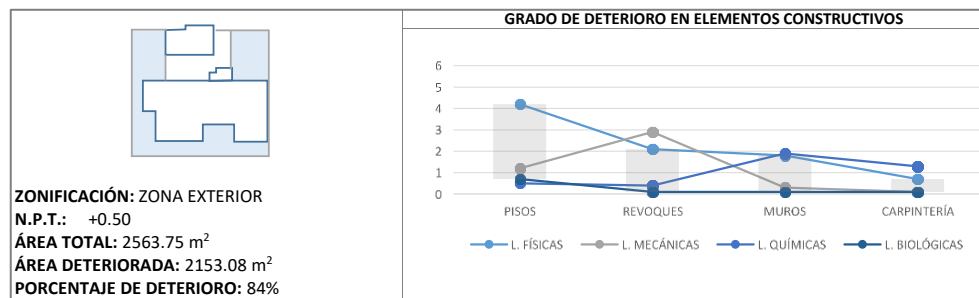
Figura 34. Grado de deterioro - Zona exterior.
Fuente: Elaboración propia.

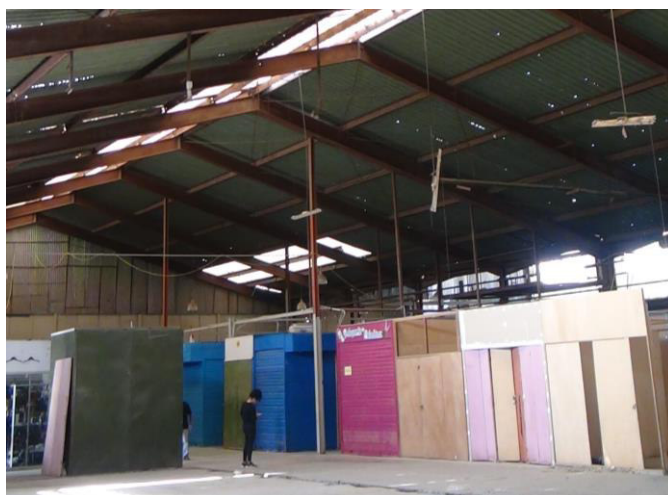
Figura 35: Vista interior del edificio – Puestos en abandono.
Fuente: Elaboración propia
