**Determinación de la vulnerabilidad sísmica en viviendas  
autoconstruidas de la zona norte–oeste del distrito San José, por el  
método analítico, 2019**

**TESIS PARA OPTAR EL TÍTULO DE  
INGENIERO CIVIL AMBIENTAL**

**Chiclayo, 2022**

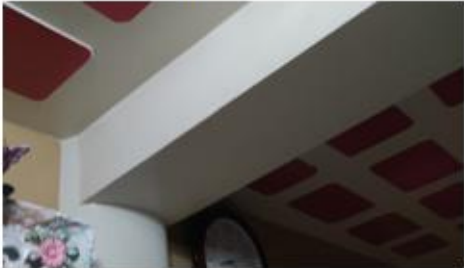
Encuentro viga columna

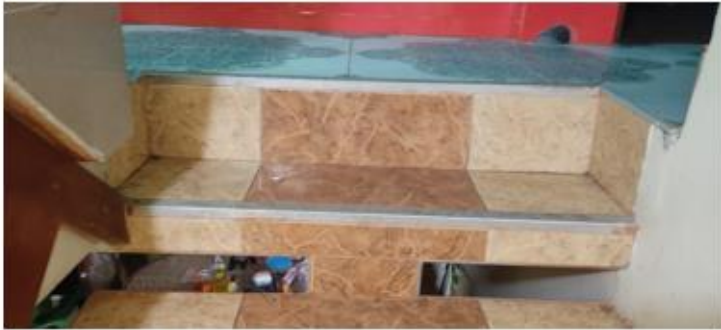
Tramo final de escalera

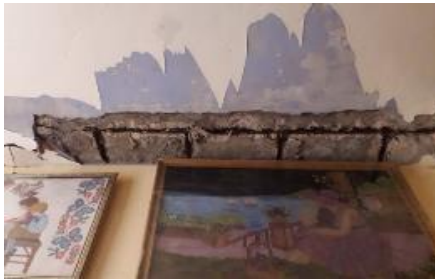
Acero de losa expuesto

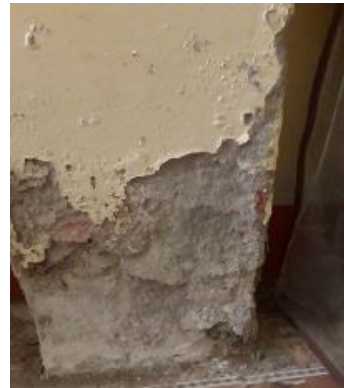
Problemas de salitre

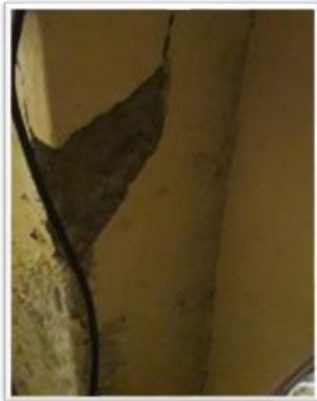
Grietas en columna

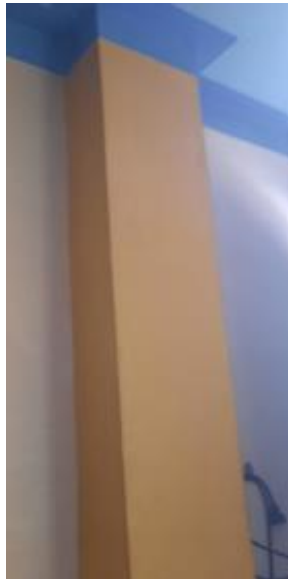
Columna con viga chata

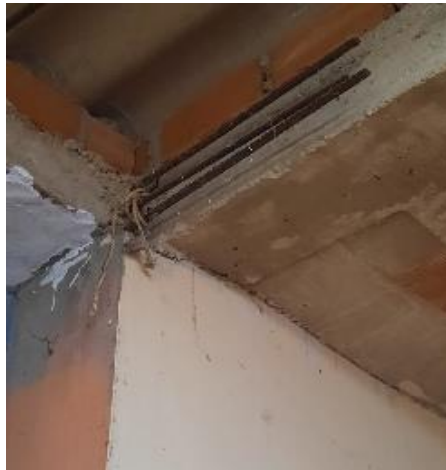
Exposición de acero en losa

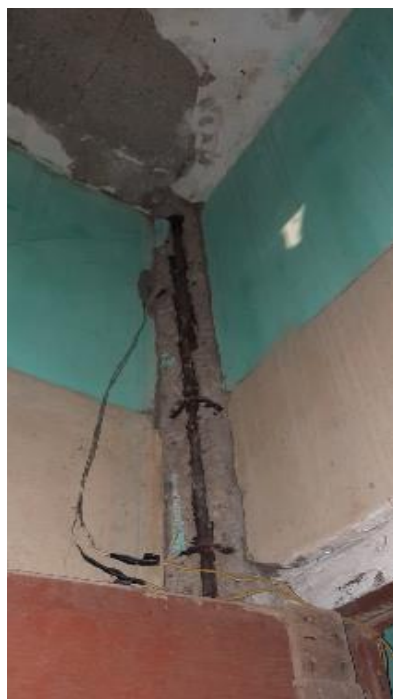
Exposición de acero en columna y desprendimiento de acabado en techo

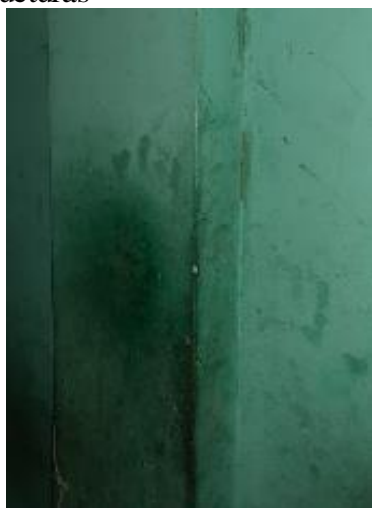
Humedad en estructuras

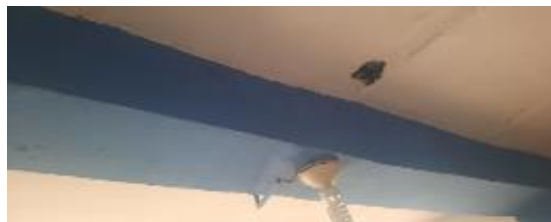
Viga no alineada

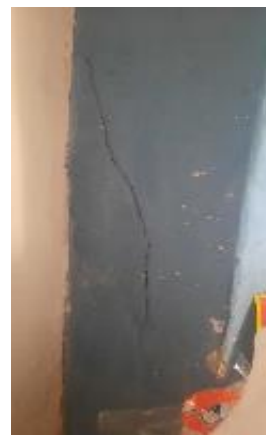
Fisura en columna

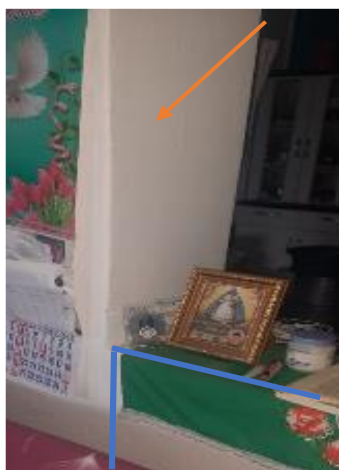
ELEMENTO	Material	Dimensiones(m)	Observaciones
MUROS	Pandereta	0.13	Fisuras leves
TECHOS	Aligerado	e=0.20	Desprendimiento de acabado
COLUMNAS	Concreto	30x45	Columna corta, grietas
VIGAS	Concreto	30x40; 20x20	Fisuras leves

Columna corta

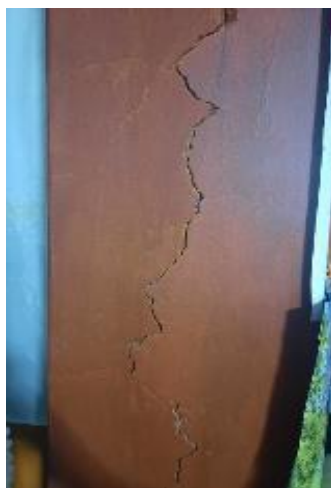
Fisura en columna

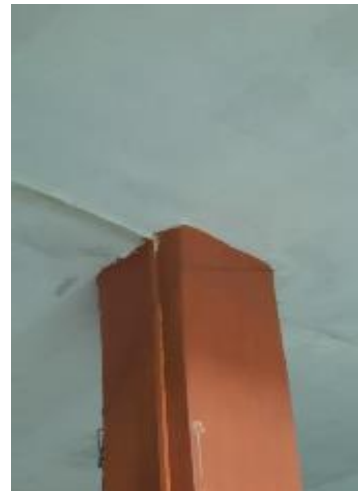
Viga chata
