**INTERVENCIÓN ARQUITECTÓNICA EN EL MONUMENTO N° 329-
86-ED PARA LA RECUPERACIÓN PATRIMONIAL DEL ÁREA
URBANO MONUMENTAL DE LAMBAYEQUE**

**TESIS PARA OPTAR EL TÍTULO DE
ARQUITECTO**

Chiclayo, 2021

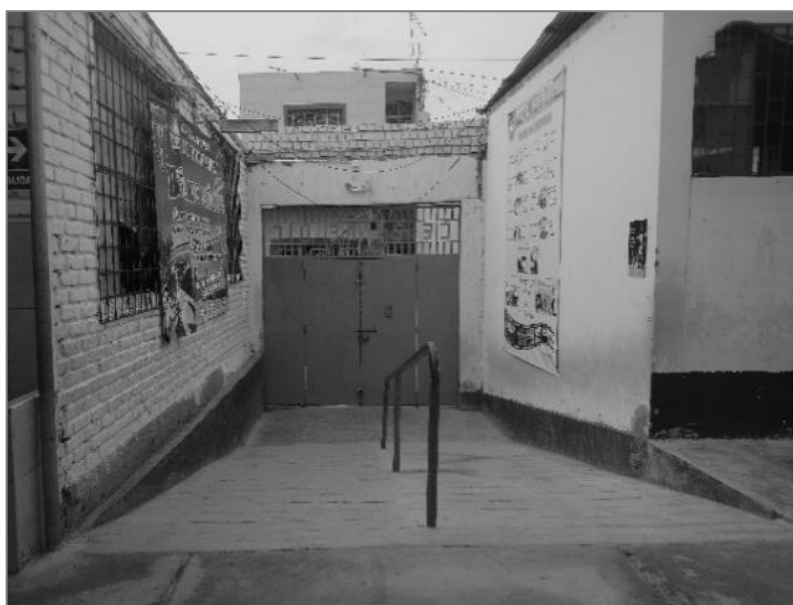
Figura 17: Acceso II del monumento, elaboración propia

Los primeros ambientes que se observan son los salones 09 y 10; de 62.73 m², 45.78 m² respectivamente. Los cuales se encuentran a ambos lados de la rampa de acceso. Estos presentan similares características como cerramientos de ladrillo dejado a la vista, vigas metálicas y cobertura de eternit. Las ventanas son de fierro forjado pintados con látex negro y sus puertas son de madera contraplacada. En cuanto a patologías, observamos erosión del enlucido producto por la humedad y algunas grietas en la parte superior.

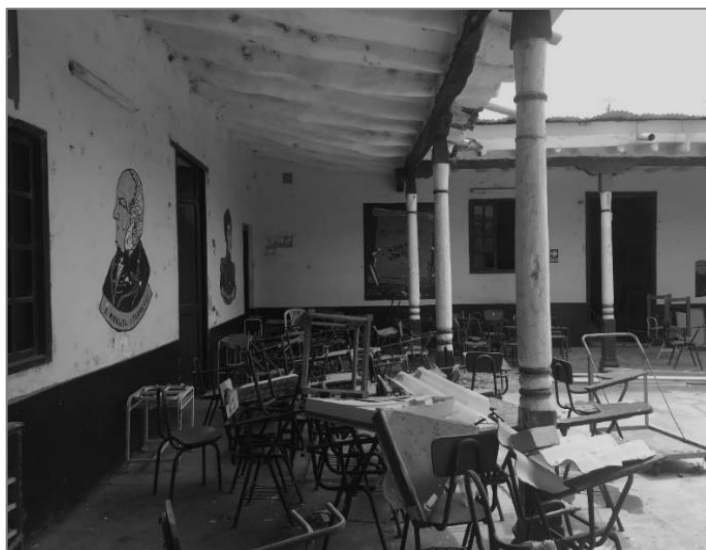
Figura 18: Galería del monumento, elaboración propia

Pasando al siguiente ambiente se observa la galería del monumento, con una extensión de 369.70 m². Dicho espacio está compuesto por 16 columnas circulares de madera de 30 cm con poca ornamentación. Algunas de estas están en mal estado y han sido apuntaladas por el riesgo a que se rompan. Sin embargo, las vigas de madera revestidas con barro y yeso se encuentran en buen estado aparentemente.

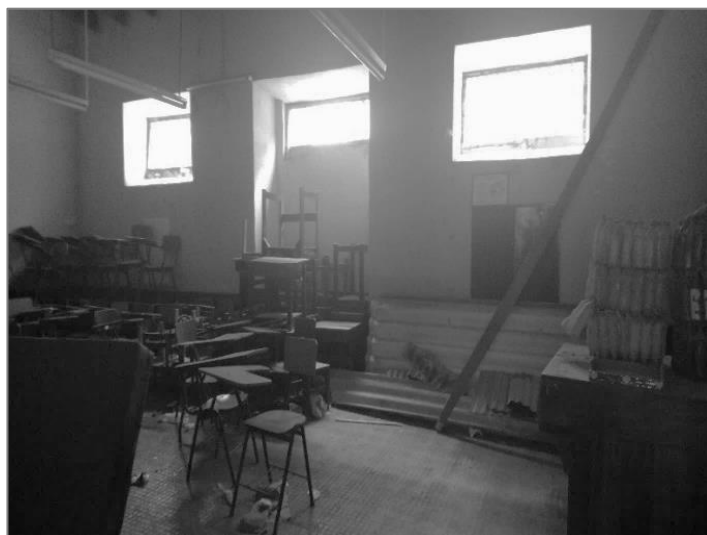
Figura 19: Aula 05 del monumento, elaboración propia

Los espacios que componen la galería, poseen muros de adobe revestidos con yeso, cobertura de barro y piso de cemento pulido de 1.20 x 120. Los cuales se encuentran en mal estado, presentando agrietamiento en sus molduras finales y apuntalamiento en cierta parte producto de deformaciones por inercia, que lo hace inhabitable. También posee pérdida capa pictórica y erosión de su enlucido debido a la humedad. Además, se evidencia desnivelación y desgaste en cierta parte del piso. Actualmente este espacio se encuentra tugarizado por el mobiliario en desuso. Luego pasamos al aula 05 y 07 teniendo similar estado de conservación (regular). Sus muros son de adobe revestido con yeso, pintado con látex lavable color verde agua. La capa pictórica presenta un ligero desprendimiento y manchas en gran parte. El piso es madera machimbrada de 2" y sus vanos tienen lesiones como corrosión en sus molduras de fierro forjado.

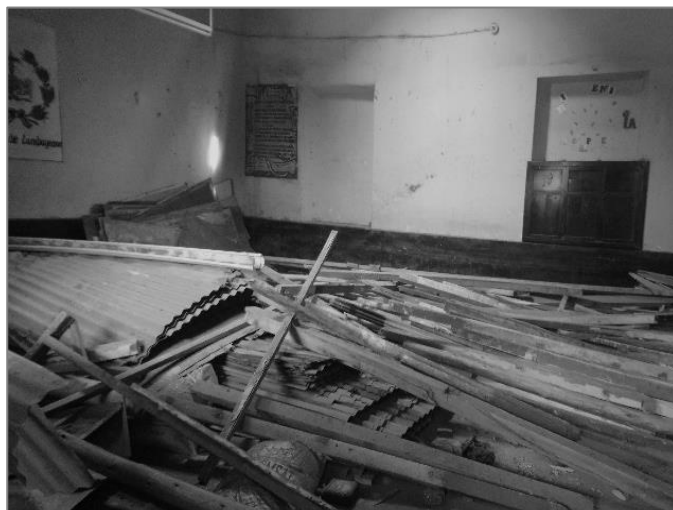
Figura 20: Aula 15 del monumento, elaboración propia

El mayor daño casi irreversible está en los salones 15 y 16, de 54.73m² y 51.68 m² respectivamente. Esto se da debido a que encontramos la mayor parte de patologías en dichos espacios. La cobertura de madera ya se desplomó y la disgregación del enlucido ha comenzado a evidenciarse, dejando expuesto el material de los muros a la intemperie. El piso de madera casi en su totalidad está arruinado, producto del desplome de su cobertura.

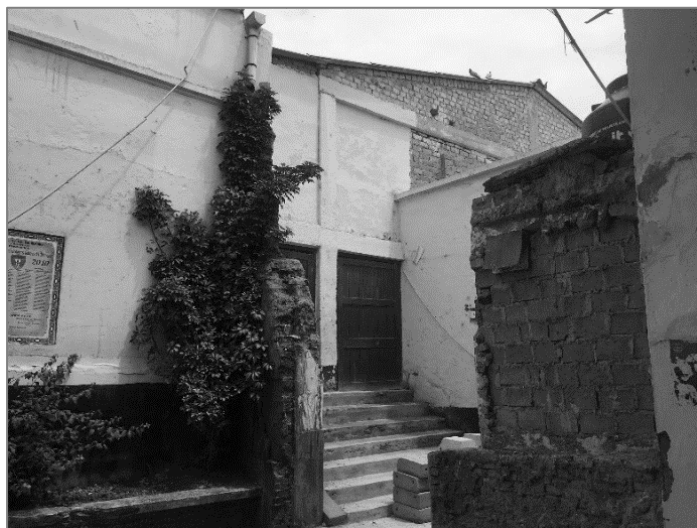
Figura 21: Patio I del monumento, elaboración propia

Ya casi culminado el recorrido ubicamos un pequeño patio de 22.99 m², el cual sirve para iluminar y ventilar el zaguán. Este se encuentra en mal estado debido a que parte de sus muros que componen a este espacio se han desplomado, producto de la humedad. Su enlucido al igual que la capa pictórica están totalmente arruinadas y el piso de cemento pulido logramos ver cierto desgaste y agrietamiento.

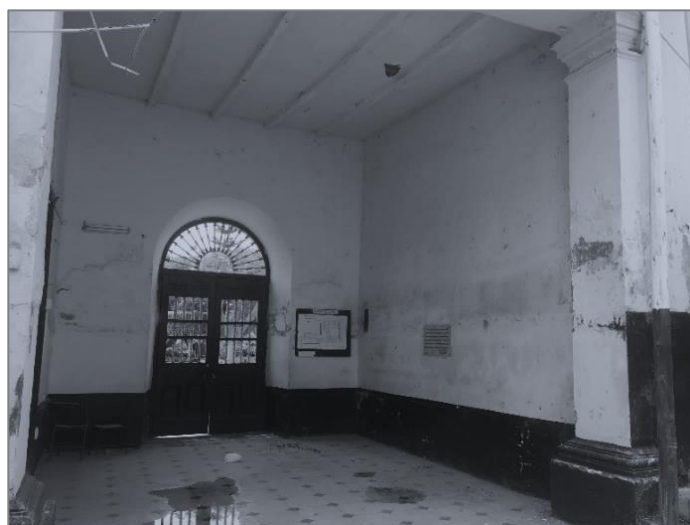
Figura 22: Zaguán del monumento, elaboración propia

Luego pasamos al Zaguán, ambiente de mucha relevancia en este monumento de 39.31 m². Este se encuentra en regular estado de conservación. Presenta lesiones como caída del enlucido y capa pictórica, desgaste del piso (loseta de 30 x 30 cm) y sus vanos están casi intactos. Este espacio es particular y único, tanto en proporción, estética y compositivamente. Su altura es de 6.50 metros, está al mismo nivel con respecto a la vereda y al ingresar se observa un gran pórtico que además de cumplir un rol estructural, es el elemento delimitante del zaguán.

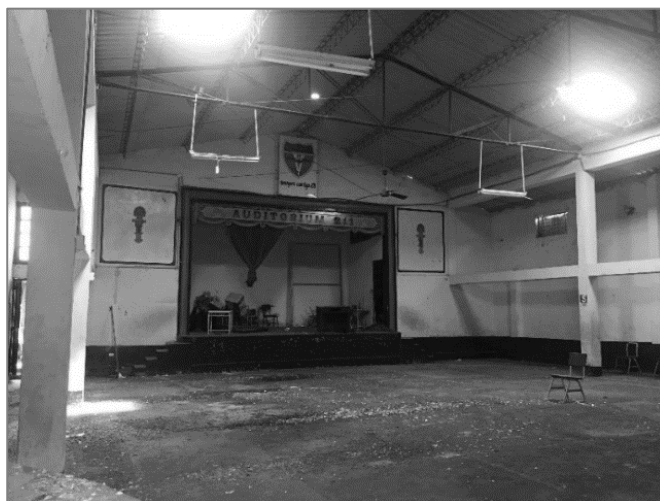
Figura 23: Auditorio del monumento, elaboración propia

Por último, vemos el Auditorio de 258.17 m², el cual lo encontramos en mal estado. Este ambiente posee riesgo de desplome según INDECI. El espacio está compuesto por columnas de concreto armado de 25 x 25 cm y vigas metálicas en forma de arco. En cuanto a patologías se puede visualizar pérdida de su cobertura en ciertas partes, desnivelación del piso y envejecimiento de la capa pictórica presentando manchas en casi todo el espacio.
