ESPACIO POLIVALENTE E INTERVENCIÓN PATRIMONIAL
EN EL HOSPITAL LAS MERCEDES DE CHICLAYO

TESIS PARA OPTAR EL TÍTULO DE
ARQUITECTO

TITULO DEL TEMA	INTERVENCION PATRIMONIAL DENTRO DEL AMBITO DE CONSERVACION DEL HOSPITAL LAS MERCEDES DE CHICLAYO
	LEVANTAMIENTO DE PATOLOGÍAS Y LESIONES DEL PABELLON A

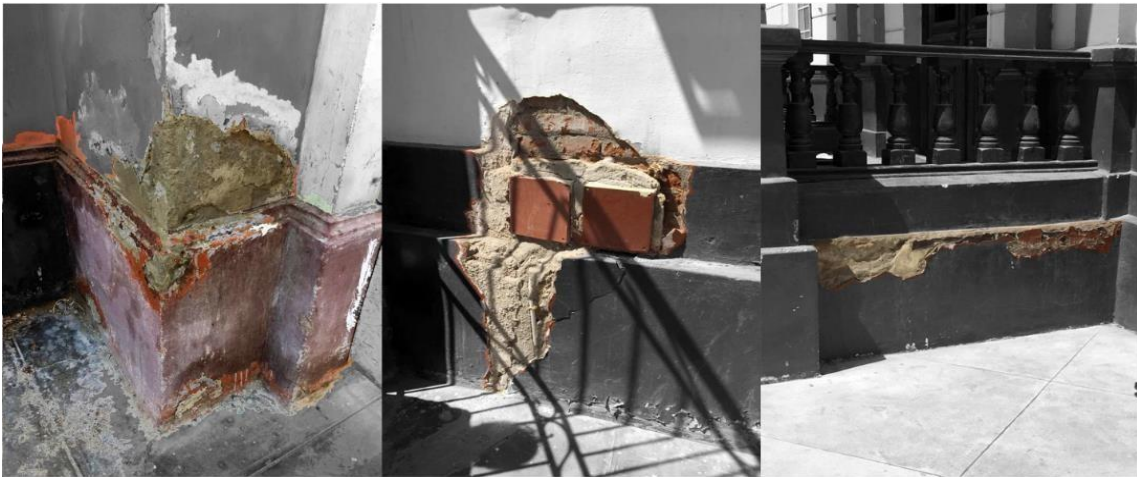
El hospital presenta un severo estado de degradación en zonas localizadas: parte inferior de muros, carpintería metálica y de madera, cubiertas, mobiliario y sobre todo la capilla, esta última presentando un peligro dentro del nosocomio, todo esto debido a diversos factores que influyen, siendo uno de estos el mayor responsable “los fenómenos naturales”, y la evidente falta de mantenimiento en la edificación.

Imagen 09. Fotos de lesiones en muros. Fuente propia

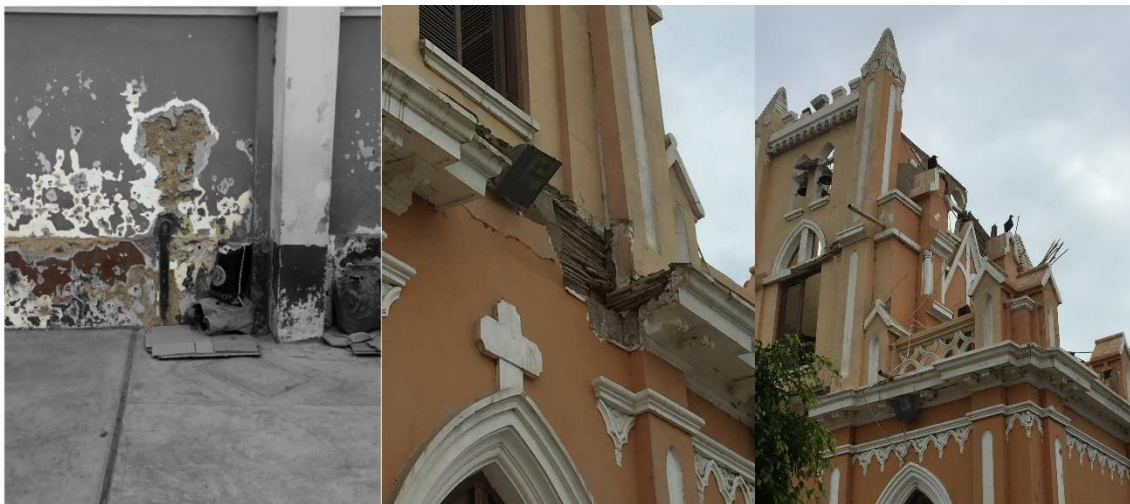
Imagen 10. Fotos de lesiones en la Capilla la Merced. Fuente propia

Siendo el caso de la capilla, las zonas más afectadas por causa de las lluvias corresponden a la torre del campanario, el capitel de la misma torre, y el colapso de gran parte de la cubierta a dos aguas, ocasionando el derrumbe de partes internas.

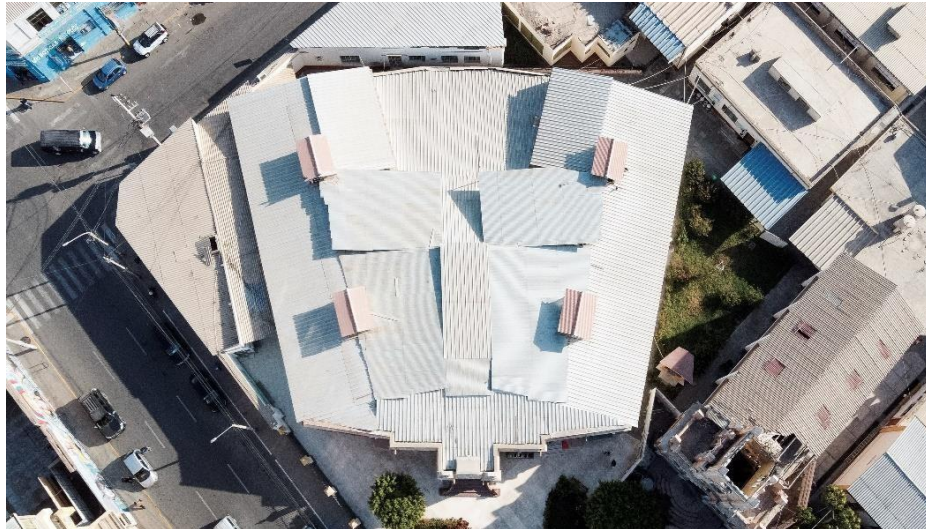
Imagen 15. Vista área del Pabellón Luis Gonzales, presencia de calaminas en cubiertas.

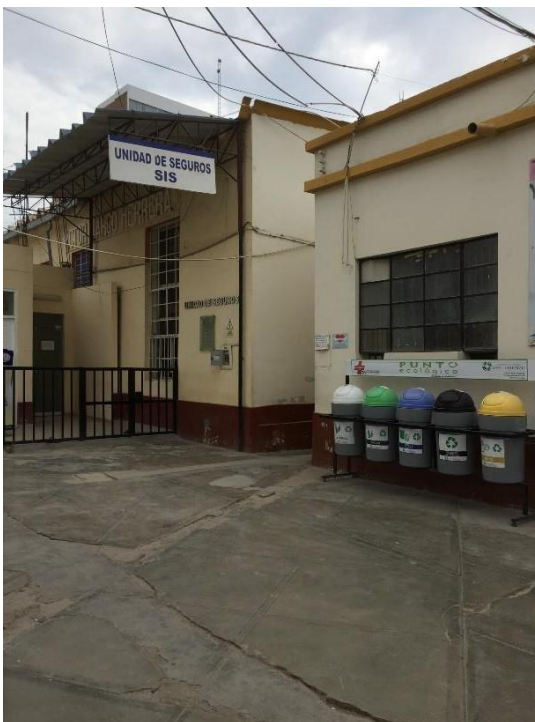
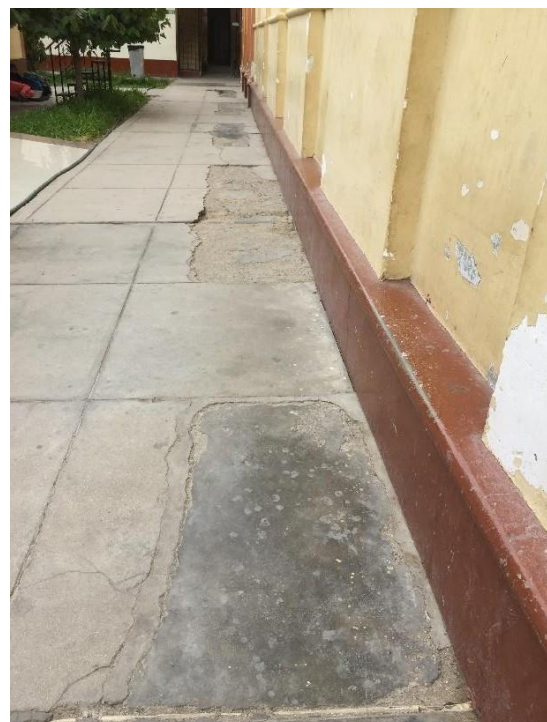
Se encuentran una variedad de pisos como loseta, vinílico, cemento pulido, cerámico de 50x50 y de 30x30 en ambientes de servicios. Áreas exteriores e interiores muestran una regular conservación de dichos pavimentos, exceptuando algunas fisuras o grietas que puedan observarse en ciertas zonas de la edificación, debido a que no cuentan con un mantenimiento adecuado o simplemente no lo hay.

Imagen 16. Foto de pavimento exterior, en áreas de circulación. Fuente propia

En la zona patrimonial se restituirán y se reemplazarán los pisos interiores y exteriores presentados con un moderado nivel de degradación. En el área proyectual se colocarán pisos de cemento pulido en tres medidas diferentes para ambientes de espacios común e ingresos, en áreas dispuestas con carácter cultural se dispondrá de un laminado de madera nogal y en áreas de servicio y almacenes, haciendo uso de cerámico 30 x 30. Para exteriores se dispondrá de un piso adoquinado color gris más la inserción de vegetación.

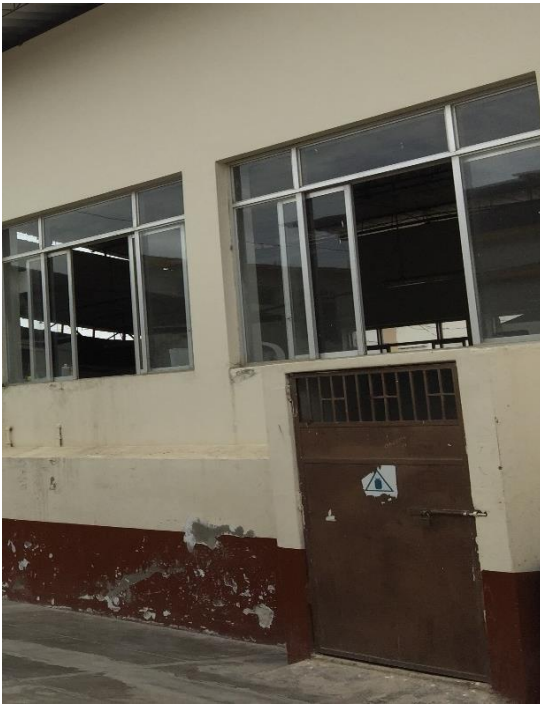
La carpintería de puertas y ventanas originalmente fueron de madera, sustituidas por carpintería metálica, con el tiempo estas se han ido degradando, presentando corrosión debido a fenómenos naturales.

el caso de carpintería metálica y de madera, en casos de -ventanas, puertas, cubiertas- estas degradadas por óxido o alguna patología de carácter natural. Finalmente dándole un nuevo carácter y uso a los ambientes existentes.

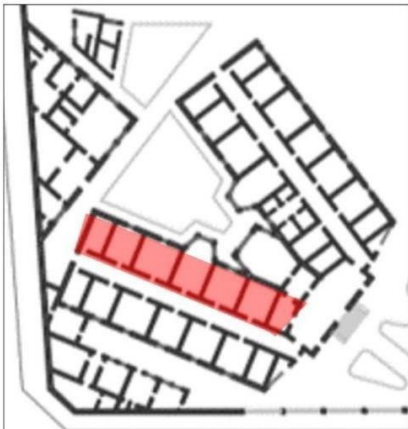
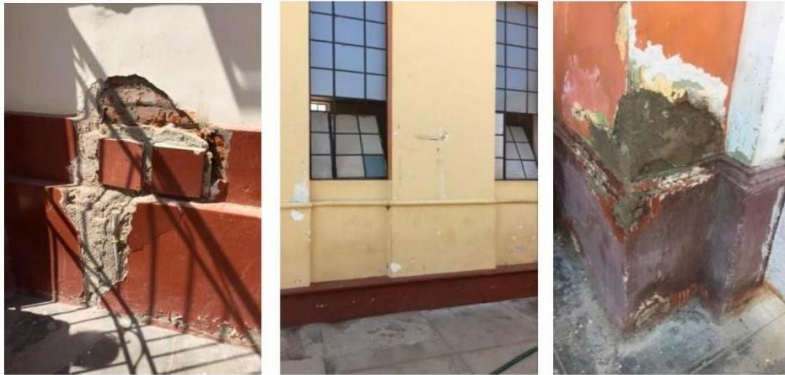
PLANTA - PABELLON A - CRUJIA 2	REGISTRO FOROGRAFICO DE MUROS

LEYENDA PATOLOGIAS Y LESIONES - MUROS	
  Fisuras	  Grietas
  Perdida de capa pictórica	  Salitre
  Depósito superficial	  Humedad

ELEMENTOS	DAÑO EXISTENTE				MATERIALIDAD
	NINGUNO	LIGERO	MODERADO	GRAVE	
CIMENTOS					No se aprecia el material de cimentación
MUROS			●		De adobe y de ladrillo
PINTURA			●		Látex color crema

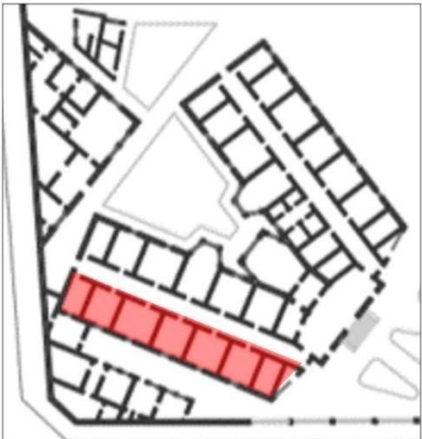
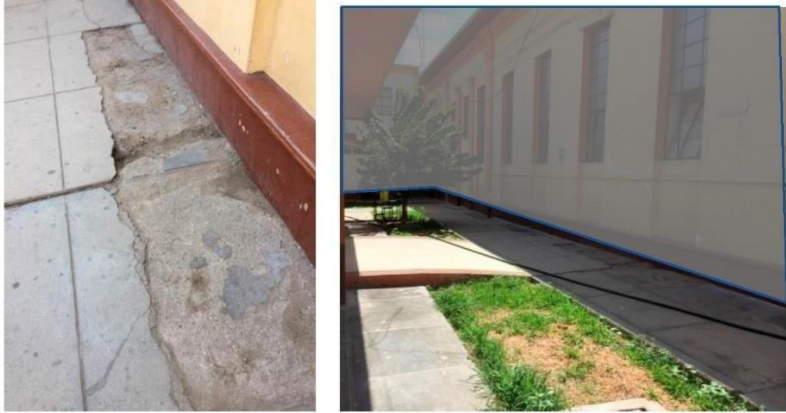
PLANTA - PABELLON A - CRUJIA 1	REGISTRO FOTOGRAFICO DE PISOS

LEYENDA PATOLOGIAS Y LESIONES - PISOS											
 	Fisuras	 	Grietas	 	Pérdida de piezas	 	Cambio de piso	 	Depósito superficial	 	Humedad

ELEMENTOS	DAÑO EXISTENTE				MATERIALIDAD
	NINGUNO	LIGERO	MODERADO	GRAVE	
CIMENTOS					No se aprecia el material de cimentación
PISOS			●		Cemento pulido
PINTURA			●		Látex color crema

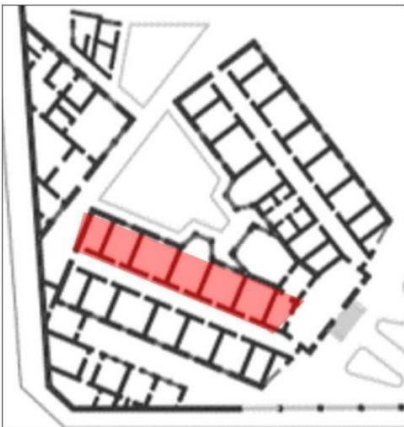
PLANTA - PABELLON A - CRUJIA 2	REGISTRO FOROGRAFICO DE PISOS

LEYENDA PATOLOGIAS Y LESIONES - PISOS											
 	Fisuras	 	Grietas	 	Pérdida de piezas	 	Cambio de piso	 	Depósito superficial	 	Humedad

ELEMENTOS	DAÑO EXISTENTE				MATERIALIDAD
	NINGUNO	LIGERO	MODERADO	GRAVE	
CIMENTOS					No se aprecia el material de cimentación
PISOS		●			Cemento pulido / cerámica color beige de 50x50cms
PINTURA			●		Látex color crema
