**ESCUELA PARROQUIAL PARA LA REACTIVACIÓN DE LA EX
CASA HACIENDA TALAMBO**

**TESIS PARA OPTAR EL TÍTULO DE
ARQUITECTO**

B. ETAPA 02: FICHAS DE ESTADO DE CONSERVACIÓN Y LESIONES DE LA EX CASA HACIENDA TALAMABO.

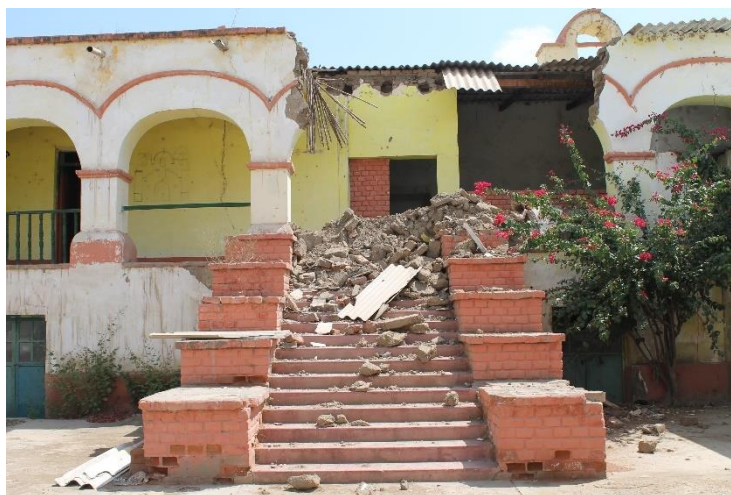
Figura 16.
Escalinata central, punto de atracción de la casa.
Fuente: Elaboración propia.

Actualmente estas graderías presentan un deterioro en los ladrillos expuestos, pues tiene un 20% de ladrillos erosionados y 5% de ladrillos faltantes; agregándole que aún mantiene el material como desmonte en las gradas por el desprendimiento del techo perteneciente al corredor. Seguimos el recorrido llegando al pasadizo interno, en donde encontramos 4 arcos de medio punto y barandas de madera, los arcos de medio punto tenían un radio de 1.50 m, imposta de 0.15 cm y columnas con basa de 1.80 de alto, siendo construida con el sistema de ordenamiento de aparejo inglés, teniendo un espesor de 0.80 cm y es revestido con yeso; el material de adobe fue elaborado en moldes de 12 cm de alto por 20 cm de ancho y 35 cm de largo.

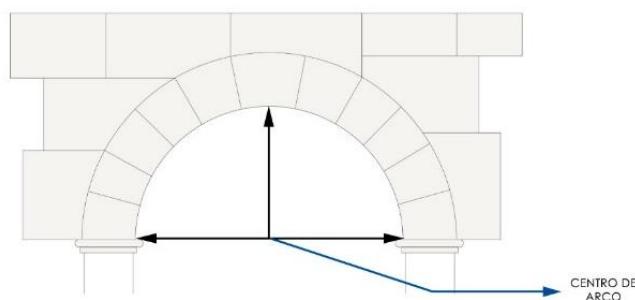
Figura 17.
Arcos de medio punto en corredor.
Fuente: Elaboración propia.

El estado de conservación de los arcos presentados en el pasadizo interno de la hacienda es que el 50% de ellos se encuentra en buen estado y 50% en mal estado, teniendo en pie 3 de ellos y 1 arco por restaurar en su totalidad, la cubierta fue edificada con vigas de algarrobo, utilizando también caña brava y barro; presenta un 35% de daño en la cubierta, a causa del deterioro y el desprendiendo de una pieza, la cual fue protegida temporalmente por los habitantes con techos de Eternit y madera; se puede observar también el desgaste en el piso siendo de loseta de 30 x 30 color rojo actualmente, ya que en años anteriores era un piso con bloque de ladrillo.

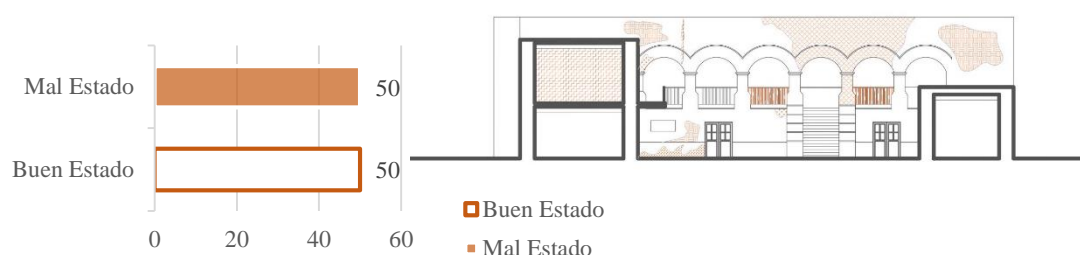
Figura 18. Estado de conservación de arcos internos.

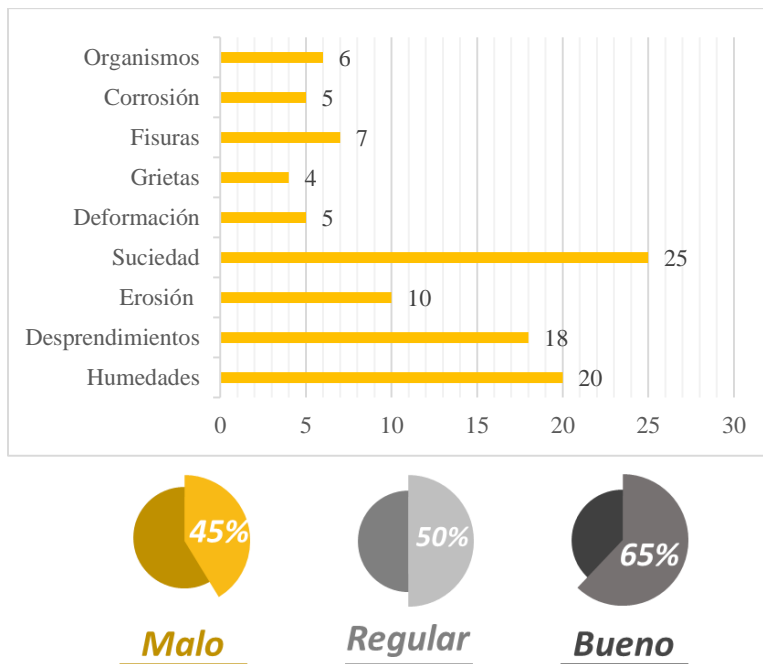
Luego de haber trabajado el reconocimiento de cada ambiente, diagnosticando el estado actual y el tipo de lesiones que presenta la edificación construida, observamos que los depósitos de suciedad son los de mayor porcentaje, seguido por la humedad y el desprendimiento de partes de la infraestructura; por otro lado, tenemos deformación, grietas y corrosión, siendo ellas las de menor incidencia (Figura 25).

Figura 25. Porcentaje de lesiones encontradas.
Fuente: Elaboración propia.

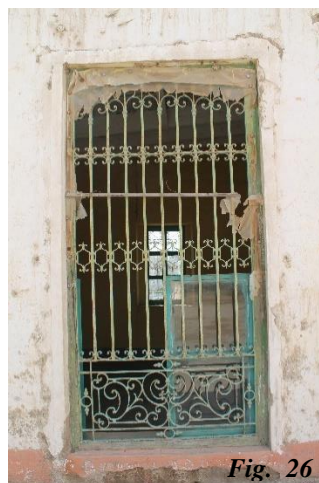
Figura 27.
Lesión deformaciones.

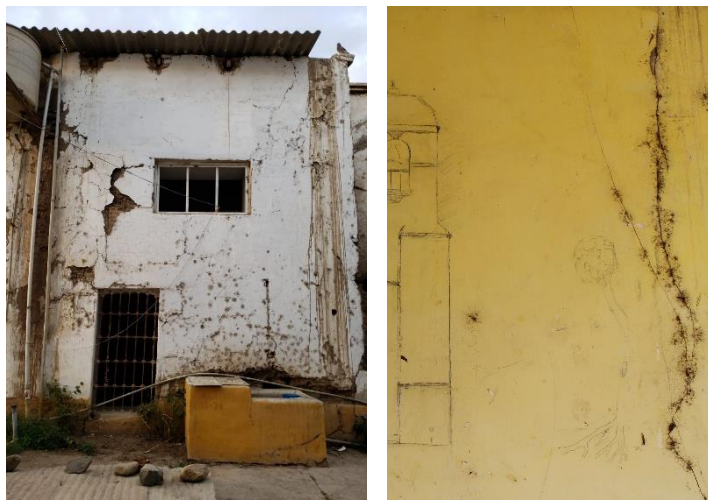
Figura 29. Lesión Grietas.
Figura 30. Lesión Fisuras.
 Fuente: Elaboración propia.

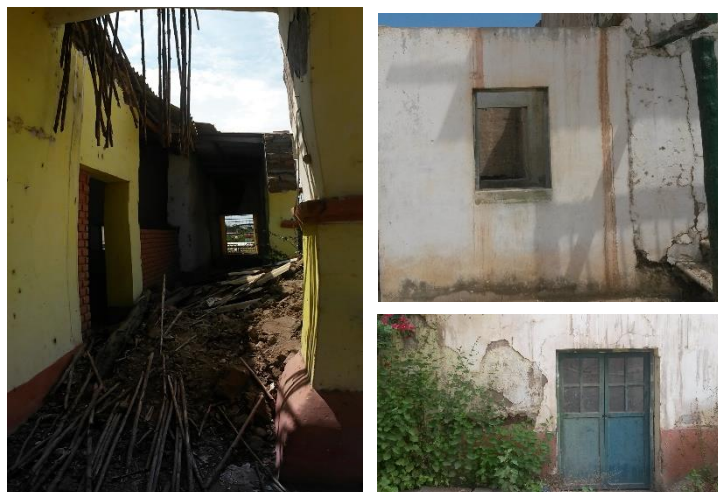
Figura 31. Lesión desprendimiento.
Figura 32. Lesión suciedad.
Figura 33. Lesión organismo.
 Fuente: Elaboración propia.

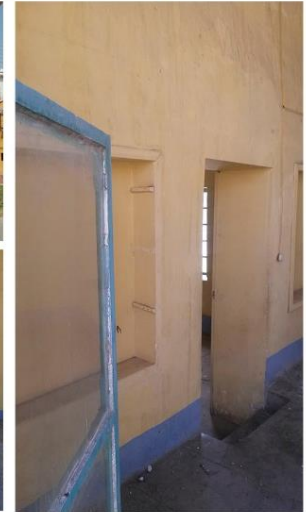
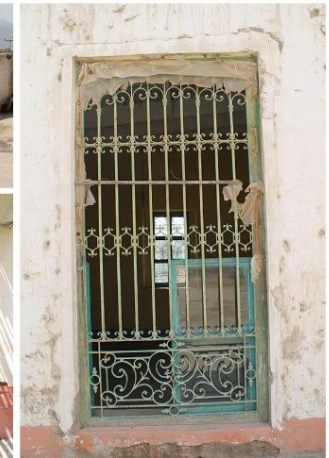
- 1. **Cimientos** : No se aprecia
- 2. **Muros** : Presenta humedad, y degradación del material
- 3. **Sist. Estructural** : No presenta lesión
- 4. **Pisos** : Presenta rajaduras en el piso de cemento
- 5. **Contrapisos** : No se aprecia
- 6. **Cubierta** : No existe lesión
- 7. **Cielo raso** : No presenta lesión
- 8. **Zócalos y contraz.** : No presenta lesión
- 9. **Enlucidos y revoque:** Presenta fisuras y desprendimiento de la capa pictórica.
- 10. **Puertas** : deterioro en la puerta de madera
- 11. **Ventanas** : Ventanas rotas, fierro corroido, falta mantenimiento en el marco de madera
- 12. **Inst. Elec. y San.** : cables expuestos

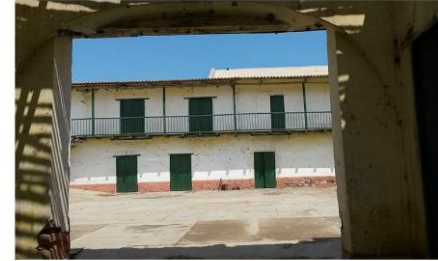
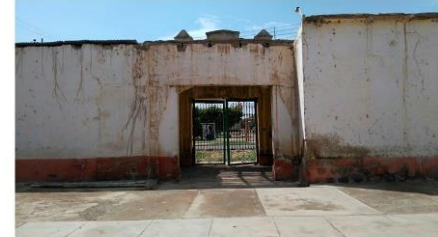
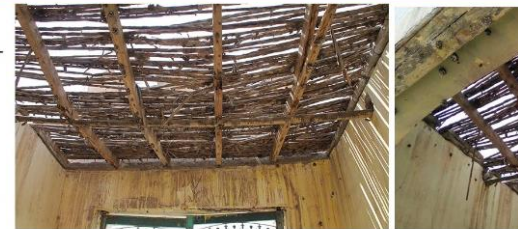
- 1. **Cimientos** : No se aprecia
- 2. **Muros** : Presenta humedad, y degradación del material
- 3. **Sist. Estructural** : No presenta lesión
- 4. **Pisos** : Presenta grietas en el cemento
- 5. **Contrapisos** : No se aprecia
- 6. **Cubierta** : Desprendimientos de algunos elementos
- 7. **Cielo raso** : No presenta lesión
- 8. **Zócalos y contraz.** : presenta humedad y erosión del material
- 9. **Enlucidos y revoque:** Presenta depósitos de suciedad y desprendimiento de la capa pictórica.
- 10. **Puertas** : presenta corrosión en el fierro y marco de madera.
- 11. **Ventanas** : Ventanas rotas, fierro corroido, falta mantenimiento en el marco de madera
- 12. **Inst. Elec. y San.** : No cuenta

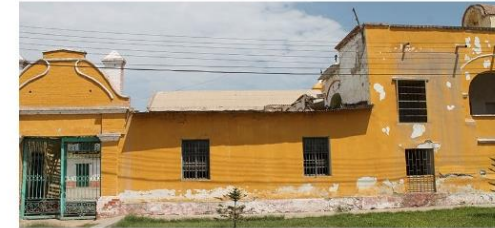
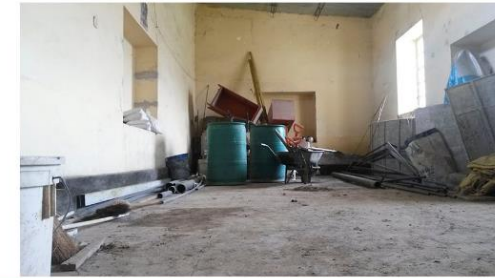
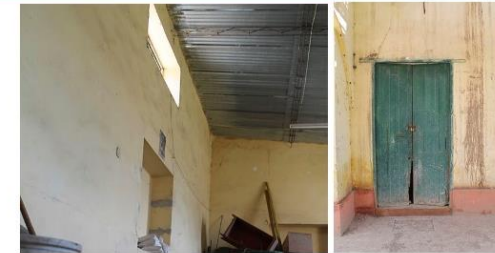
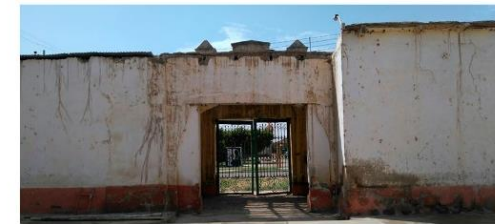
FICHA - 07

- 1. **Cimientos** : No se aprecia
- 2. **Muros** : Presenta humedad, y degradación del material, en la parte exterior.
- 3. **Sist. Estructural** : No presenta lesión
- 4. **Pisos** : No existe lesión
- 5. **Contrapisos** : No se aprecia
- 6. **Cubierta** : Oxidación en partes de la calamina.
- 7. **Cielo raso** : No presenta lesión
- 8. **Zócalos y contraz.** : No presenta lesión
- 9. **Enlucidos y revoque:** Presenta fisuras y desprendimiento de la capa pictórica.
- 10. **Puertas** : deterioro en la puerta de madera
- 11. **Ventanas** : Ventanas rotas, fierro corroido, falta mantenimiento en el marco de madera
- 12. **Inst. Elec. y San.** : cables expuestos

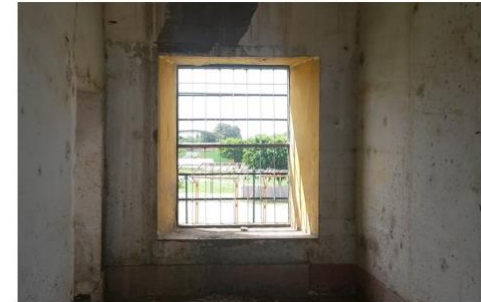
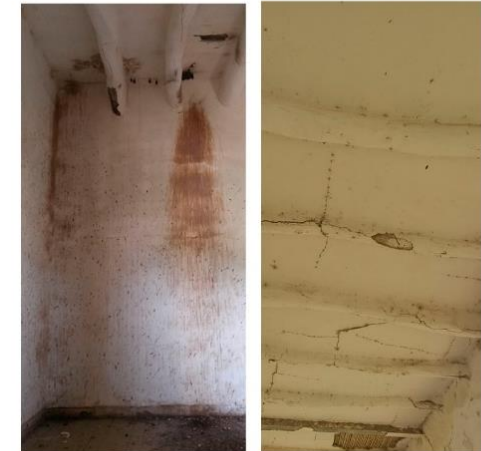
- 1. **Cimientos** : No se aprecia
- 2. **Muros** : Presenta humedad, y degradación del material, en la parte exterior.
- 3. **Sist. Estructural** : No presenta lesión
- 4. **Pisos** : No existe lesión
- 5. **Contrapisos** : No se aprecia
- 6. **Cubierta** : Presenta rajadura y desprendimiento de partes del revestimiento
- 7. **Cielo raso** : No cuenta
- 8. **Zócalos y contraz.** : No presenta lesión
- 9. **Enlucidos y revoque:** Presenta fisuras y desprendimiento de la capa pictórica.
- 10. **Puertas** : No presenta lesión
- 11. **Ventanas** : Ventanas de fierro corroído, falta mantenimiento en el marco de madera
- 12. **Inst. Elec. y San.** : No cuenta

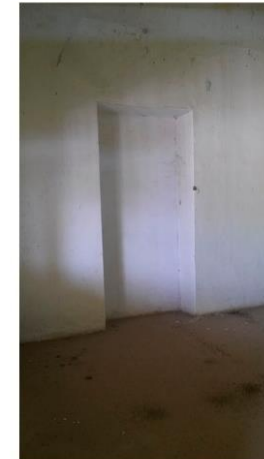
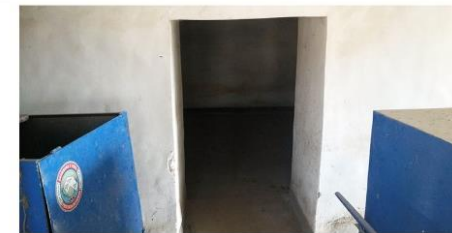
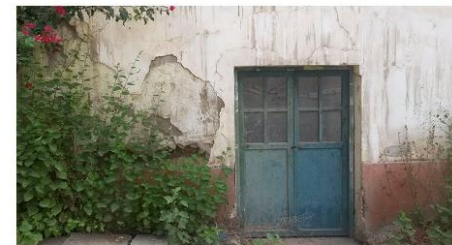
- 1. **Cimientos** : No se aprecia
- 2. **Muros** : Presenta humedad, y degradación del material, en la parte exterior.
- 3. **Sist. Estructural** : No presenta lesión
- 4. **Pisos** : No existe lesión
- 5. **Contrapisos** : No se aprecia
- 6. **Cubierta** : Presenta rajadura y desprendimiento de partes del revestimiento
- 7. **Cielo raso** : No cuenta
- 8. **Zócalos y contraz.** : No presenta lesión
- 9. **Enlucidos y revoque:** Presenta fisuras y desprendimiento de la capa pictórica.
- 10. **Puertas** : No presenta lesión
- 11. **Ventanas** : Ventanas de hierro corroído, falta mantenimiento en el marco de madera
- 12. **Inst. Elec. y San.** : No cuenta

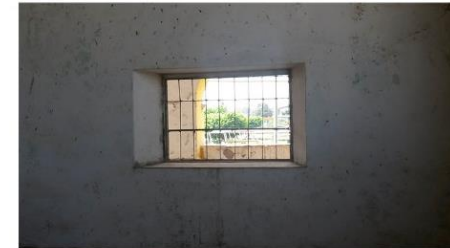
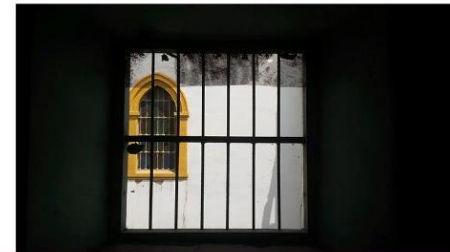
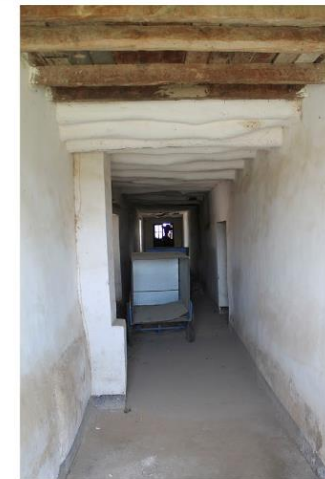
FICHA - 10

- 1. **Cimientos** : No se aprecia
- 2. **Muros** : Presenta humedad, y degradación del material, en la parte exterior.
- 3. **Sist. Estructural** : No presenta lesión
- 4. **Pisos** : No existe lesión
- 5. **Contrapisos** : No se aprecia
- 6. **Cubierta** : Presenta rajadura y desprendimiento de partes del revestimiento
- 7. **Cielo raso** : No cuenta
- 8. **Zócalos y contraz.** : No presenta lesión
- 9. **Enlucidos y revoque:** Presenta fisuras y desprendimiento de la capa pictórica.
- 10. **Puertas** : No presenta lesión
- 11. **Ventanas** : Ventanas de fierro corroído, falta mantenimiento en el marco de madera
- 12. **Inst. Elec. y San.** : No cuenta

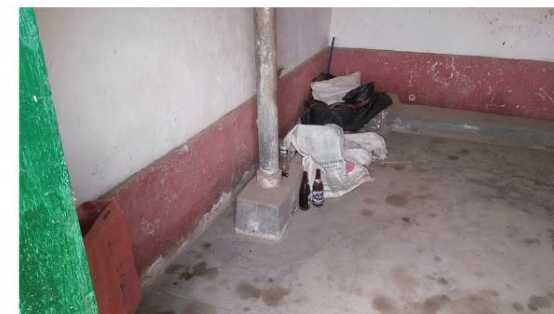
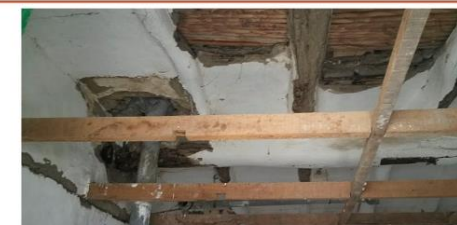
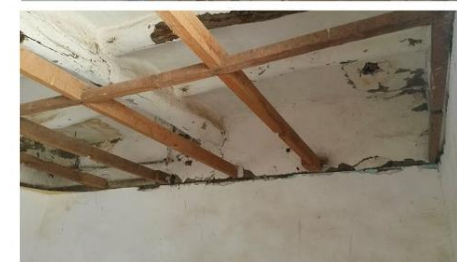
1. **Cimientos** : No se aprecia
2. **Muros** : Presenta humedad, y degradación del material, en la parte exterior.
3. **Sist. Estructural** : No presenta lesión
4. **Pisos** : No existe lesión
5. **Contrapisos** : No se aprecia
6. **Cubierta** : Presenta rajadura y desprendimiento de partes del revestimiento
7. **Cielo raso** : No cuenta
8. **Zócalos y contraz.** : No presenta lesión
9. **Enlucidos y revoque:** Presenta fisuras y desprendimiento de la capa pictórica.
10. **Puertas** : madera deteriorada
11. **Ventanas** : Ventanas de fierro corroído, falta mantenimiento en el marco de madera
12. **Inst. Elec. y San.** : No cuenta

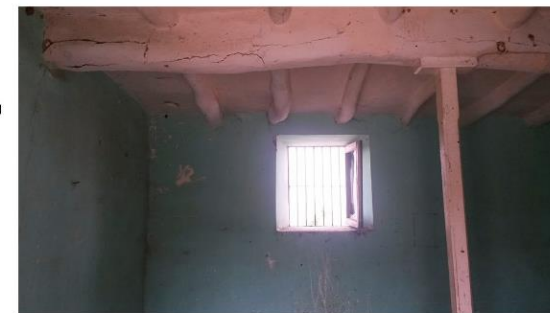
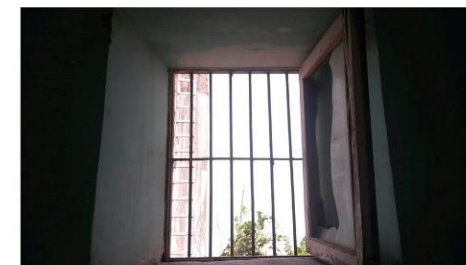
1. **Cimientos** : No se aprecia
2. **Muros** : Presenta humedad, y degradación del material, en la parte exterior.
3. **Sist. Estructural** : No presenta lesión
4. **Pisos** : No existe lesión
5. **Contrapisos** : No se aprecia
6. **Cubierta** : Presenta rajadura y desprendimiento de partes del revestimiento
7. **Cielo raso** : No cuenta
8. **Zócalos y contraz.** : No presenta lesión
9. **Enlucidos y revoque:** Presenta fisuras y desprendimiento de la capa pictórica.
10. **Puertas** : madera deteriorada
11. **Ventanas** : Ventanas de fierro corroido, falta mantenimiento en el marco de madera
12. **Inst. Elec. y San.** : No cuenta

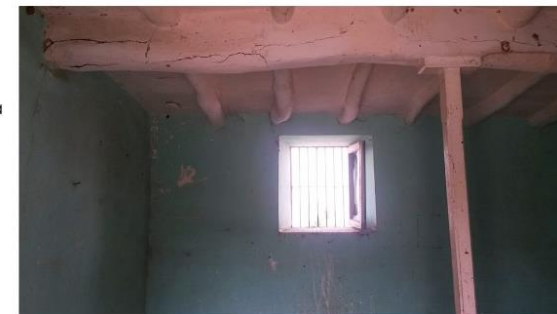
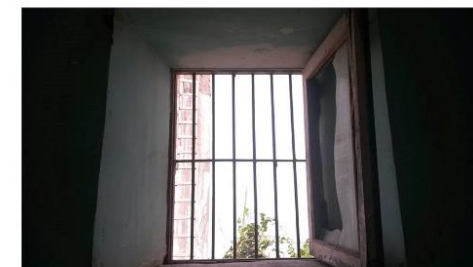
1. **Cimientos** : No se aprecia
2. **Muros** : Presenta humedad, y degradación del material, en la parte exterior.
3. **Sist. Estructural** : No presenta lesión
4. **Pisos** : No existe lesión
5. **Contrapisos** : No se aprecia
6. **Cubierta** : Presenta rajadura y desprendimiento de partes del revestimiento
7. **Cielo raso** : No cuenta
8. **Zócalos y contraz.** : No presenta lesión
9. **Enlucidos y revoque:** Presenta fisuras y desprendimiento de la capa pictórica.
10. **Puertas** : madera deteriorada
11. **Ventanas** : Ventanas de fierro corroido, falta mantenimiento en el marco de madera
12. **Inst. Elec. y San.** : No cuenta

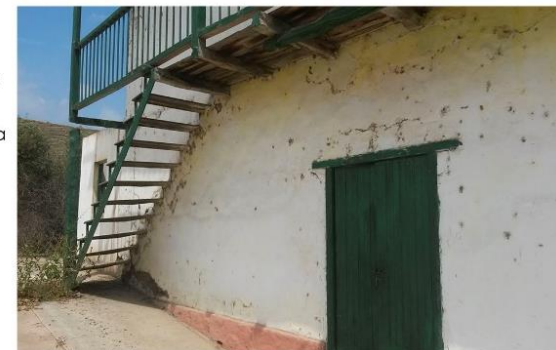
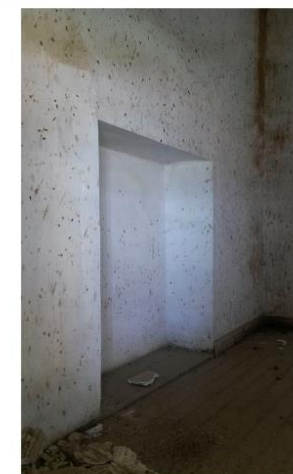
1. **Cimientos** : No se aprecia
2. **Muros** : Presenta humedad, y degradación del material, en la parte exterior.
3. **Sist. Estructural** : No presenta lesión
4. **Pisos** : No existe lesión
5. **Contrapisos** : No se aprecia
6. **Cubierta** : Presenta rajadura y desprendimiento de partes del revestimiento
7. **Cielo raso** : No cuenta
8. **Zócalos y contraz.** : No presenta lesión
9. **Enlucidos y revoque:** Presenta fisuras y desprendimiento de la capa pictórica.
10. **Puertas** : madera deteriorada
11. **Ventanas** : Ventanas de hierro corroido, falta mantenimiento en el marco de madera
12. **Inst. Elec. y San.** : No cuenta

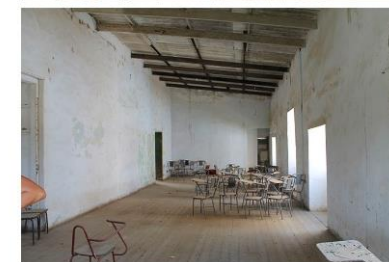
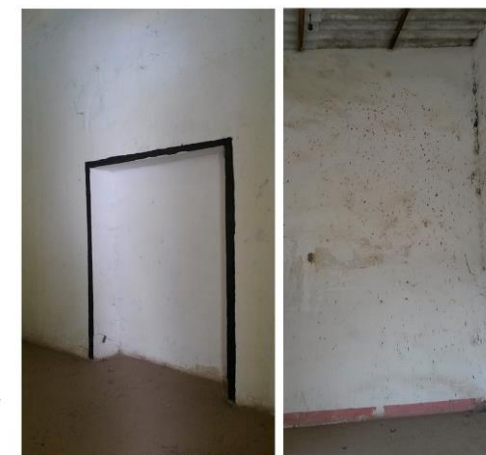
10. **Puertas** : madera deteriorada

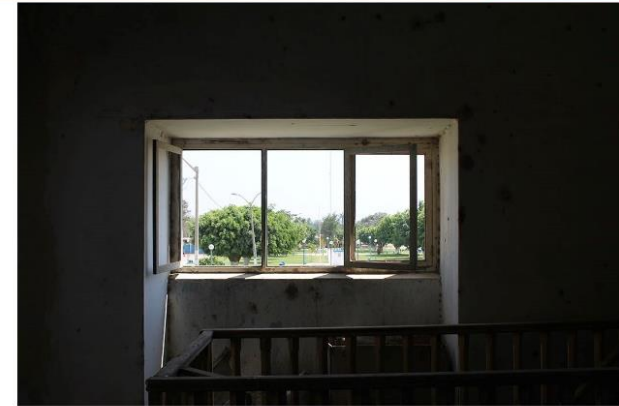
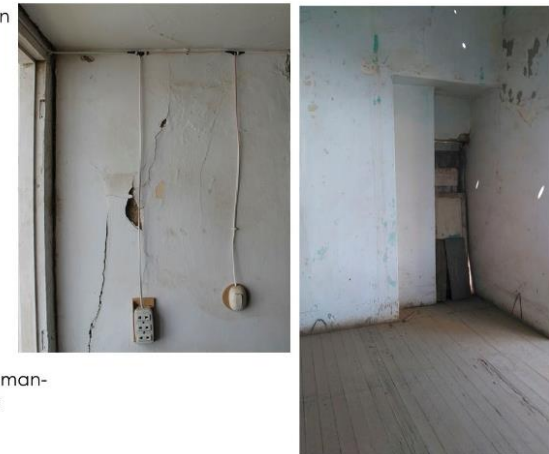
- 1. **Cimientos** : No se aprecia
- 2. **Muros** : Presenta humedad, y degradación del material, en la parte exterior.
- 3. **Sist. Estructural** : No presenta lesión
- 4. **Pisos** : No existe lesión
- 5. **Contrapisos** : No se aprecia
- 6. **Cubierta** : No existe lesión
- 7. **Cielo raso** : No cuenta
- 8. **Zócalos y contraz.** : No se aprecia
- 9. **Enlucidos y revoque:** Presenta fisuras y desprendimiento de la capa pictórica.
- 10. **Puertas** : madera deteriorada
- 11. **Ventanas** : Ventanas de fierro corroido, falta mantenimiento en el marco de madera
- 12. **Inst. Elec. y San.** : cables expuestos

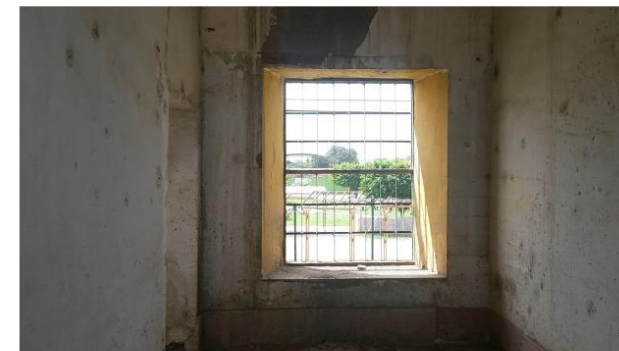
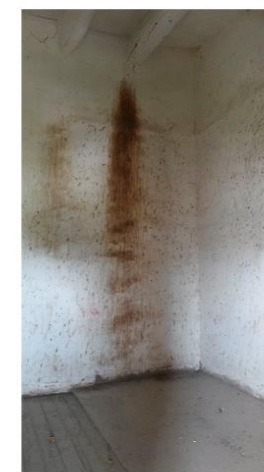
1. **Cimientos** : No se aprecia
2. **Muros** : Presenta humedad, y degradación del material, en la parte exterior.
3. **Sist. Estructural** : No presenta lesión
4. **Pisos** : No cuenta
5. **Contrapisos** : Presenta daños en algunas tablas.
6. **Cubierta** : No existe lesión
7. **Cielo raso** : No cuenta
8. **Zócalos y contraz.** : No se aprecia
9. **Enlucidos y revoque:** Presenta fisuras, desprendimiento de la capa pictórica y depósitos de suciedad.
10. **Puertas** : madera deteriorada
11. **Ventanas** : Ventanas de fierro corroido, falta mantenimiento en el marco de madera
12. **Inst. Elec. y San.** : No se aprecia
