INTERVENCION EN EL TEATRO 2 DE MAYO PARA LA REACTIVACION DEL PATRIMONIO CULTURAL EN AL CIUDAD DE CHICLAYO	REGISTRADO POR: NICKYLLOL	FECHA: NOV - 2017	HOJA: 02
---	------------------------------	----------------------	-------------

INTERVENCION EN EL TEATRO 2 DE MAYO PARA LA REACTIVACION DEL PATRIMONIO CULTURAL EN AL CIUDAD DE CHICLAYO

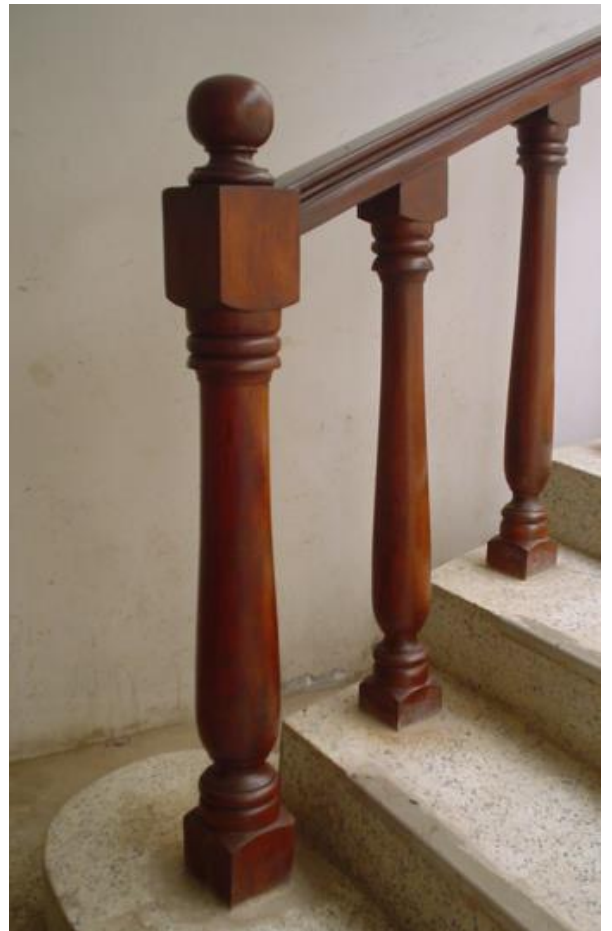
DETALLE ARRANQUE DE BARANDA DE ESCALERAS, CON BALAUSTRÉS TORNEADOS, DE RECIENTE FACTURA

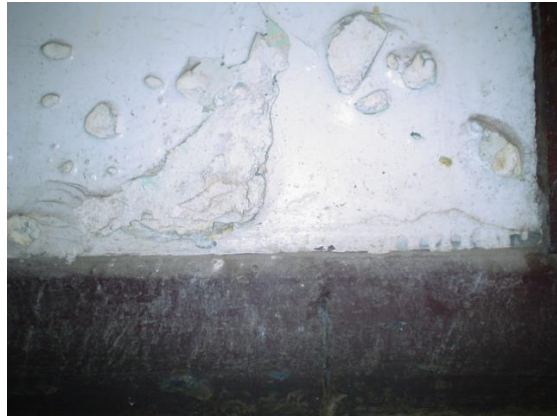
DETALLE DE INFLAMIENTO EN MURO DE LADRILLO

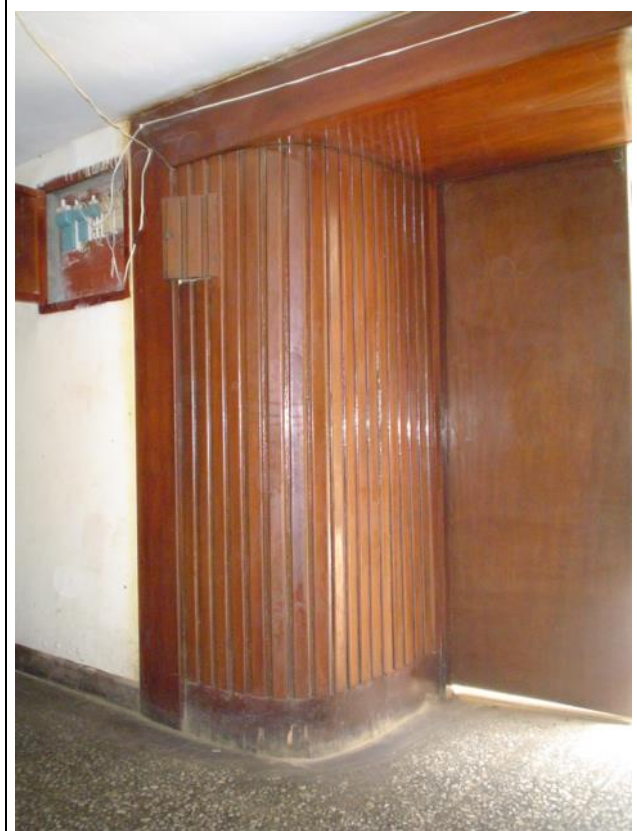
VISTA DEL MACHIEMBRADO DEL MARCO DE PUERTA DE INGRESO P08

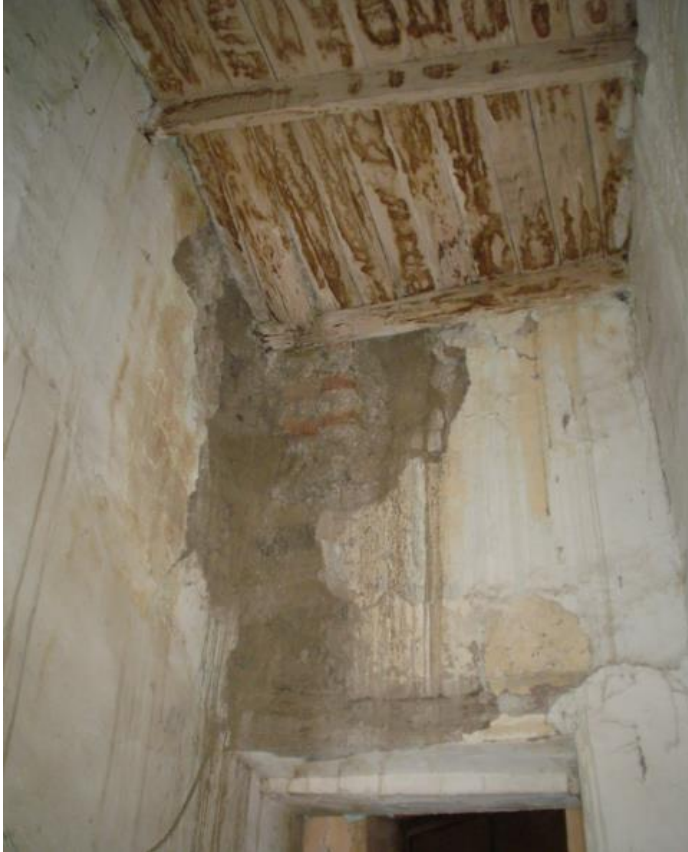
VISTA DE CIELO RAZO HUMEDECIDO Y DESPRENDIMIENTO DEL REVOQUE EN LA PARED SUPERIOR AL DINTEL DE INGRESO AL PASILLO

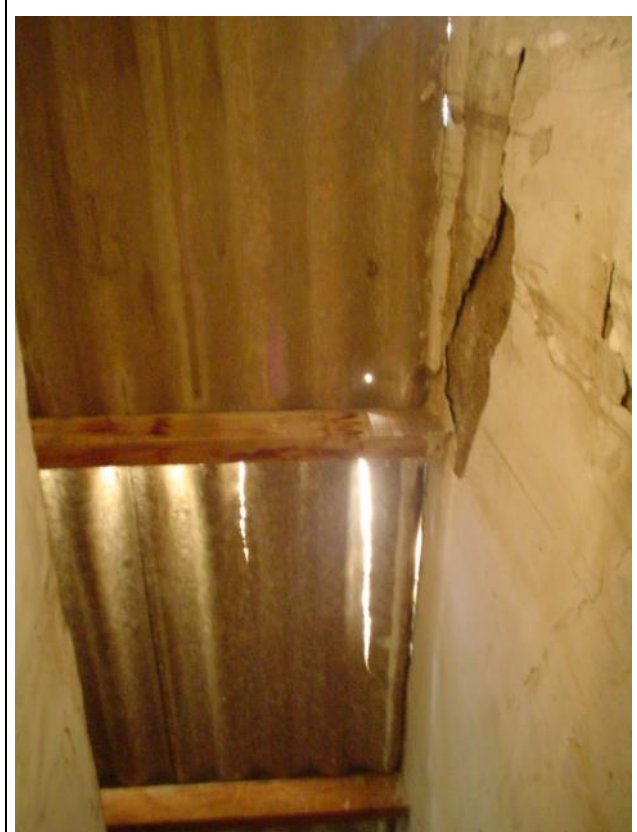
Cobertura de Eternit, presenta fisuras.

DETALLE DE FISURAMIENTO DE COBERTURA

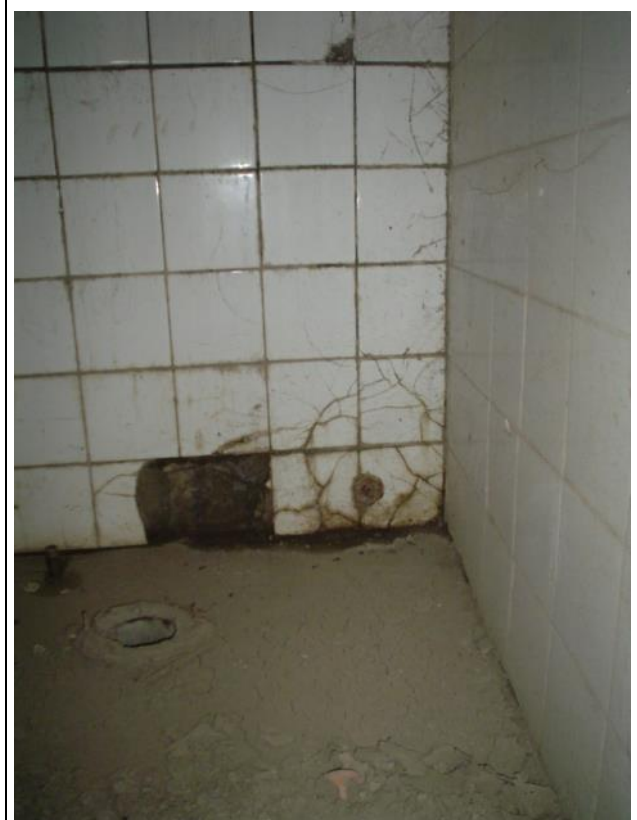
AGRIETAMIENTO EN MAYOLICA Y PRESENCIA DE HUMEDAD, SE APRECIA TAMBIEN LA INSTALACION DE DESAGUE PARA INODORO

- ZÓCALO
Mayólica 15 x 15 con borde canteado color blanco. h = 1.20 m
Presenta agrietamiento - cuarteado, humedad, y apariencia sucia.

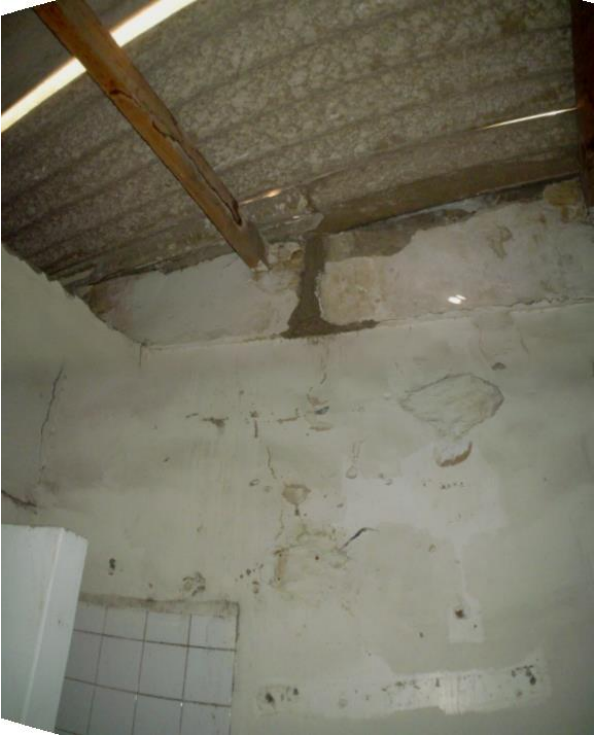
<p>ESTADO DE ENLUCIDO, VIGAS HUMEDECIDAS, COBERTURA DE ETERNIT Y DECOLORACIÓN DE PINTURA</p>															
2	Muros: - Ladrillo presenta 1 fisura verticales unión con muro de Adobe. e = 15 cm. - Adobe de e = 1 m.																
3	Columnas o Pilares: -----																
4	Entrepiso: -----																
5	Piso: - Cemento Pulido color ocre bruñado 1.20 x 0.90 m. Humedecido por fuga de agua en instalación de inodoro.																
6	Enlucidos y Revoques: - Tarrajeo de cemento – arena en muro de ladrillo. e = 2 cm - Enlucido de yeso en muro de adobe. e = 3 cm Presenta perdida de enlucido y resanes.

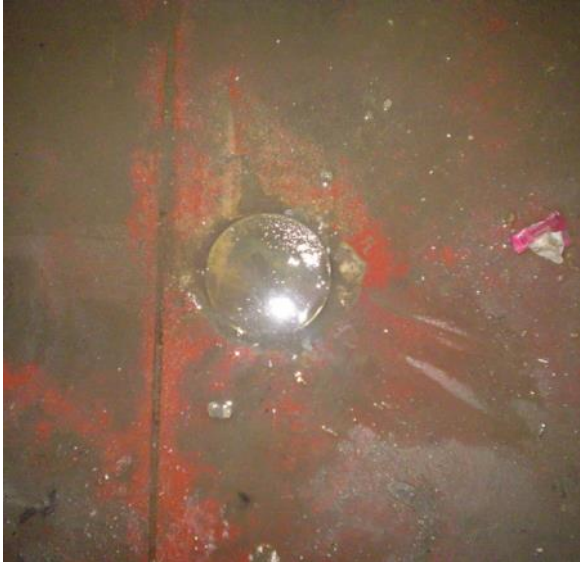
<p>DETALLE SUMIDERO, PISO DE CEMENTO PULIDO ANEGADO POR LA FUGA DE AGUA</p>
10 Ventanas:-----	
11 Pintura: - Esmalte color Blanco Presenta apariencia sucia y decoloración.	
12 Instalaciones Eléctricas: No hay	
13 Instalaciones Sanitarias: Instalaciones empotradas. 1 Toma para lavatorio 1 Toma para inodoro 1 Aparato Urinario 1 Lave para ducha	
14 Otros: - ZÓCALO Mayólica 15 x 15 con borde canteado color blanco. h = 1.20 m Presenta apariencia sucia.

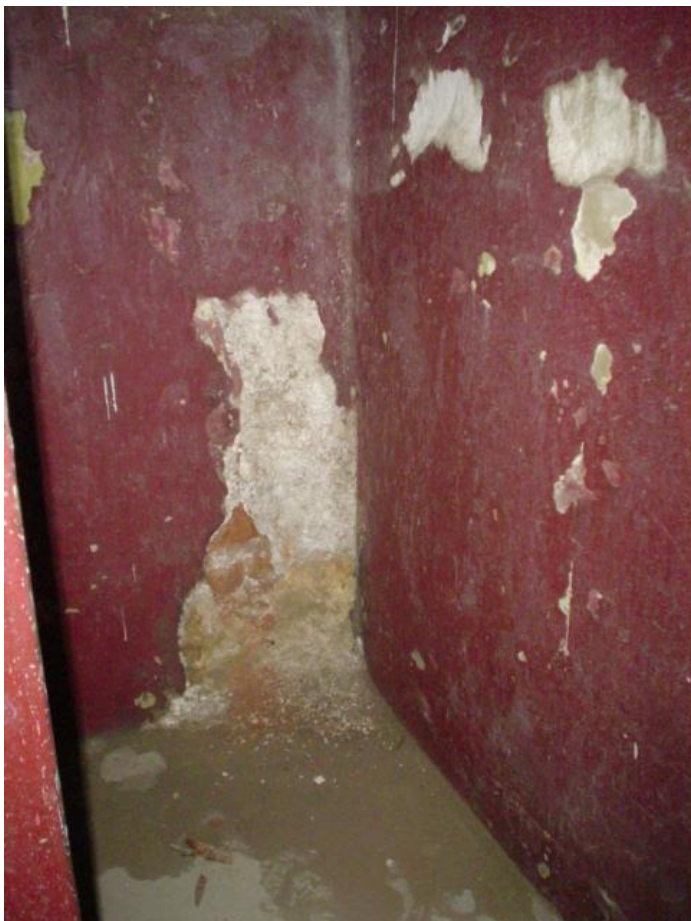
DETALLE DE DISGREGACION EN BASE DE MURO

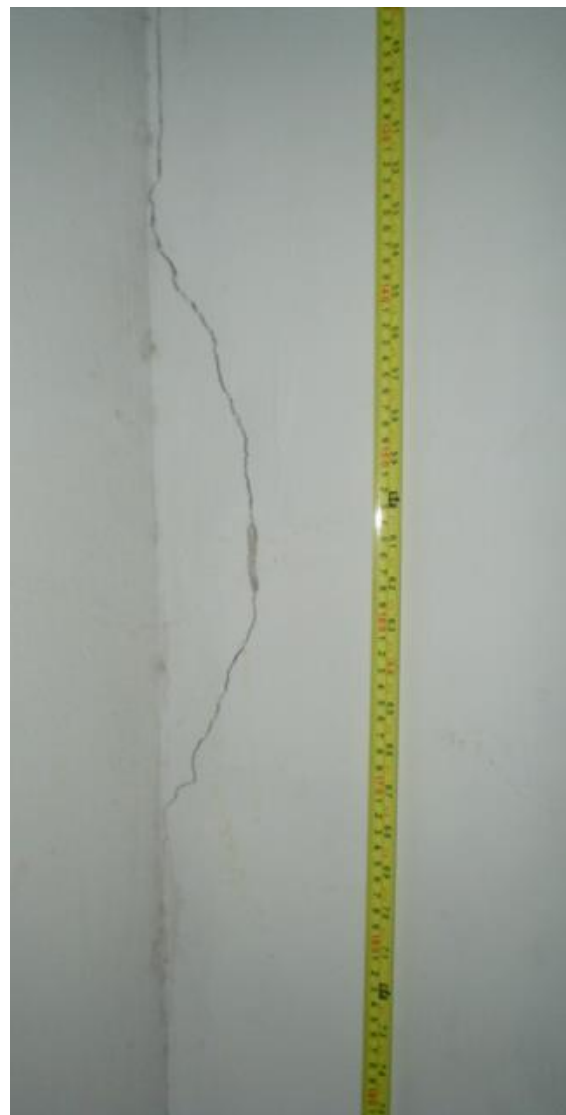
FISURA VERTICAL EN ENLUCIDO

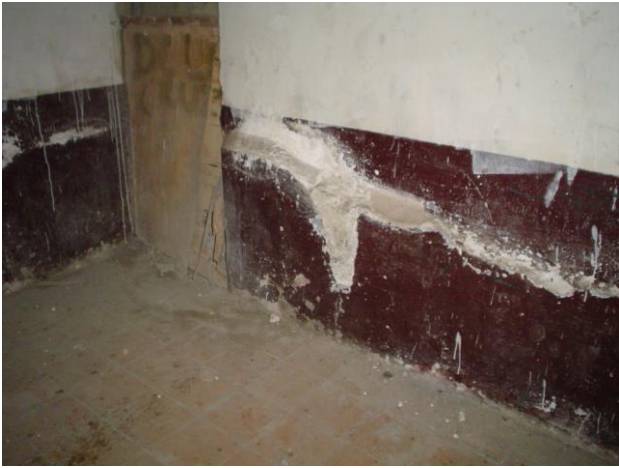
<p>ENLUCIDO DE YESO CON RESANE HORIZONTAL EN ZOCALO</p>														
2	Muros: - Ladrillo de e = 15 cm. - Adobe de e = 1 m. Presenta una hornacina de Ancho: 0.90 Alto: 2.00 Profundidad: 0.45															
3	Columnas o Pilares: No hay															
4	Entrepiso: No hay															
5	Piso: - Loseta 6: 20 x 20 cm. Color Naranja, presenta pequeñas manchas y deterioro.															
6	Enlucidos y Revoques: - Enlucido de yeso e=2.5 cm Presenta resanes horizontales en parte de zócalo. Y desprendimiento de enlucido.															
7	Cielorrasos: No hay

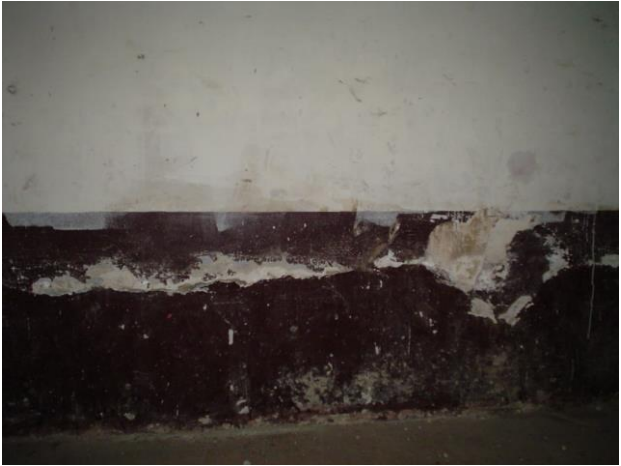
10	Ventanas: No hay	<p style="text-align: center;">ESTADO DE ENLUCIDO</p>														
11	Pintura: <ul style="list-style-type: none"> - Pintura al agua color blanco en Muros, presenta manchas. - Esmalte color caoba en zócalo hasta una altura de 1.00 m - Esmalte plomo en puerta P17

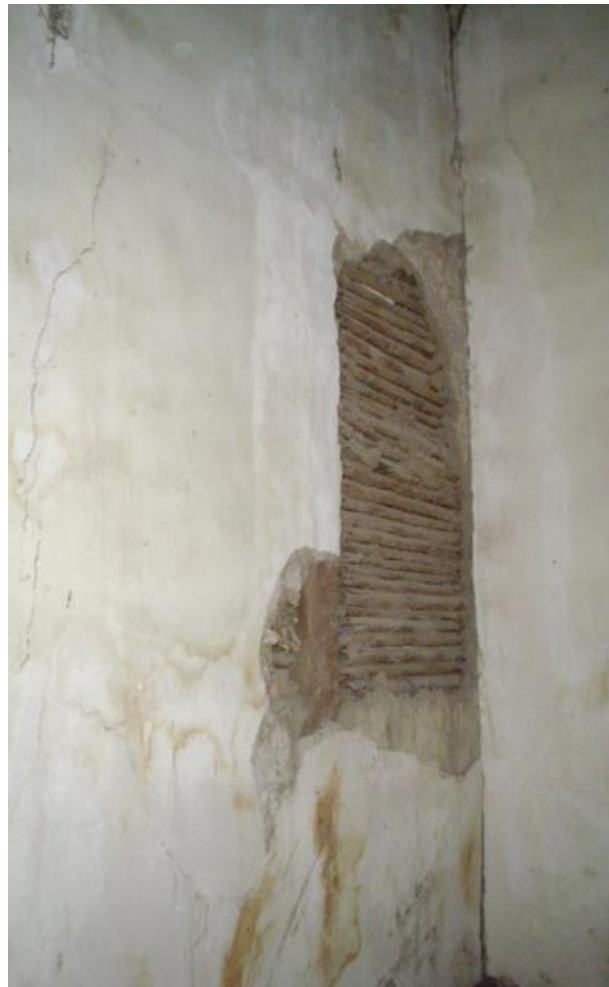
<p>DETALLE DE MURO DE QUINCHA Y DESPRENDIMIENTO DE REVOQUE</p>														
2	Muros: - Adobe de e = 0.95 m. se angosta en parte superior. - Quincha en parte superior.															
3	Columnas o Pilares: - Machones de adobe 1m espesor hacia fuera del ambiente.															
4	Entrepiso: No hay															
5	Piso: - Machihembrado de madera. Tipo Traslapado, de 13 cm. de ancho y 1.30 de largo. Las maderas se encuentran picadas y desgastadas. Presenta un hueco tapado con pedazo de alfombra. Presenta pendiente positiva hacia el fondo del escenario.															
6	Enlucidos y Revoques: - Enlucido de yeso en muro de adobe. E= 2 cm. Presenta desprendimientos e inflamientos.															
7	Cielorrasos:-----															
8	Techos y Coberturas: 4 Tijerales triangulares de madera

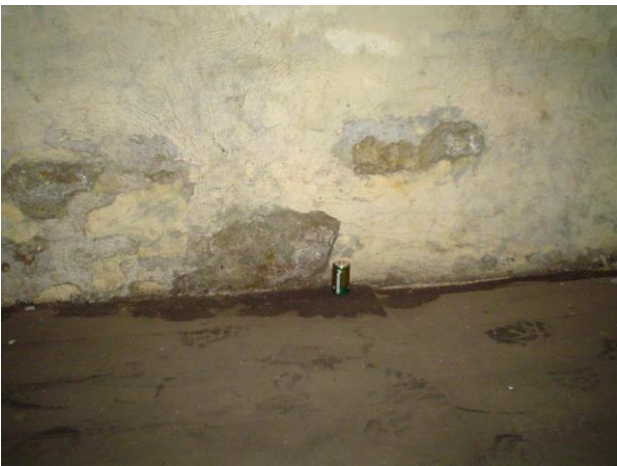
<p>Detalle del desprendimiento del enlucido debido a la humedad, también presenta agrietamiento y tiramiento.</p>													
10	Ventanas: V01: 0.50m x 0.55m Alta, apersianada fija de madera barnizadas en color caoba En buen estado de conservación. V02: 0.50m x 0.55m Alta, apersianada fija de madera barnizadas en color caoba En estado regular de conservación tiene un Quelco inferior roto.														
11	Pintura: Esmalte color crema. Presenta exfoliacion de la capa pictórica.

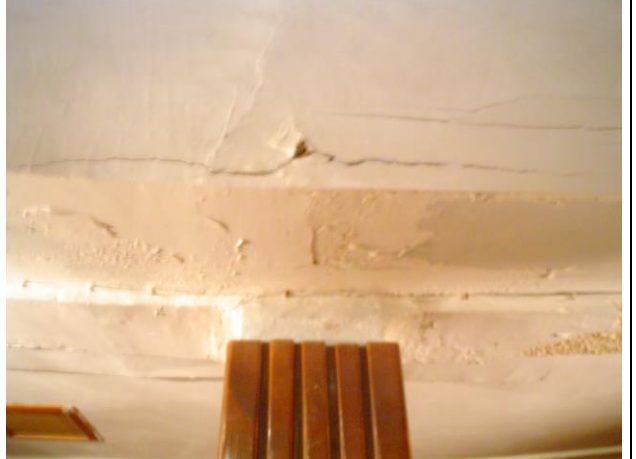
FALLA POR HUNDIMIENTO DE COLUMNA

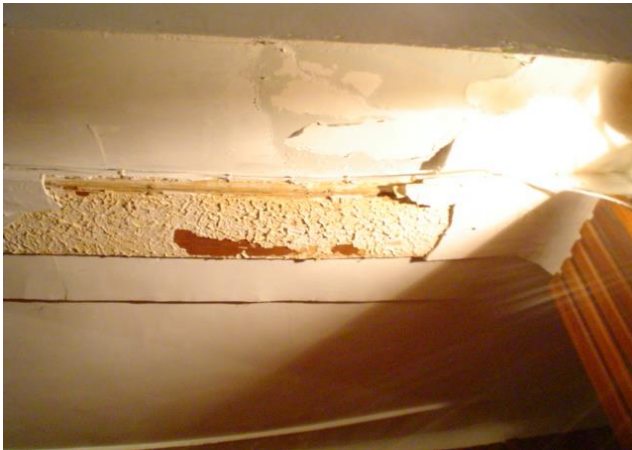
DESPRENDIMIENTO DE REVOQUE DE YESO EN VIGA SEMI CIRCULAR QUE FORMA LA HERRADURA Y SOPORTA LA GALERIA DEL SEGUNDO NIVEL

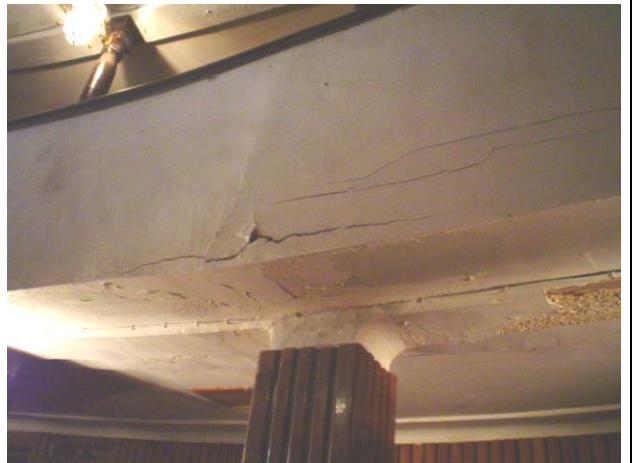
FALLA POR HUNDIMIENTO DE COLUMNA

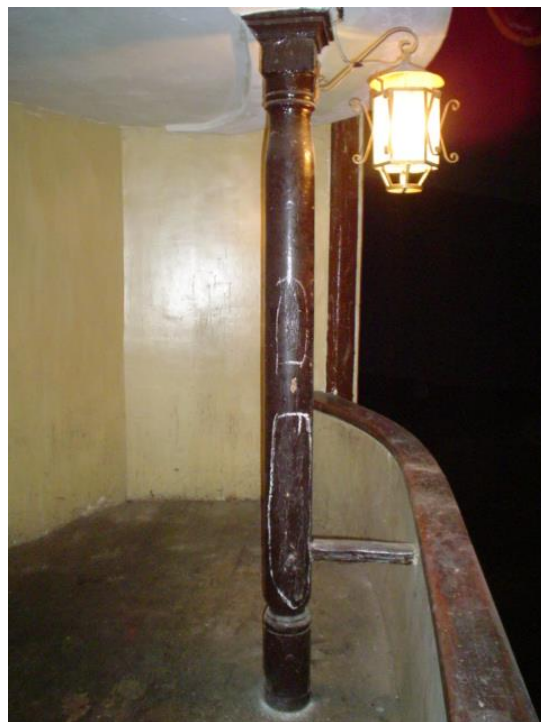
COLMNA APOLILADA CON ARRIOSTRE RECTO Y FUSTE PICADO

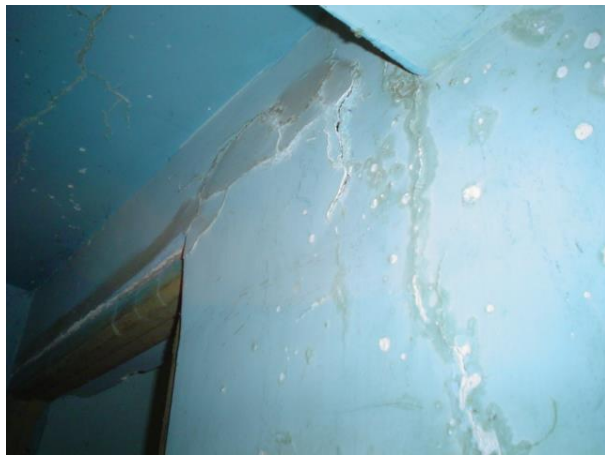
ENLUCIDO DE YESO CON ARIETAMIENTOS

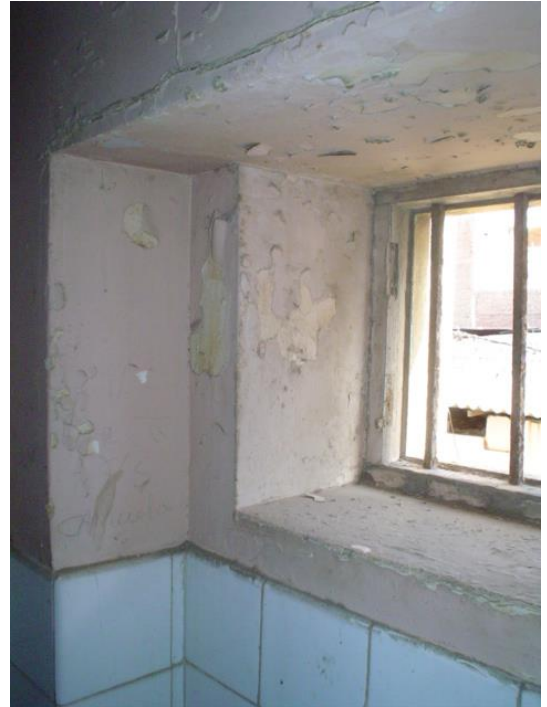
DETALLE DE LAS LESIONES QUE PRESENTA LA PINTURA: DESCASCARAMIENTO E INFLAMIENTO.

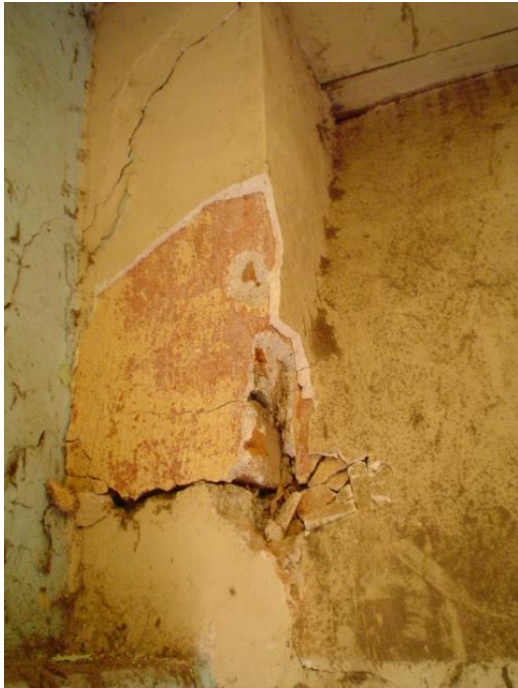
DETALLE COLUMNA Y LA LESION QUE PRESENTA..

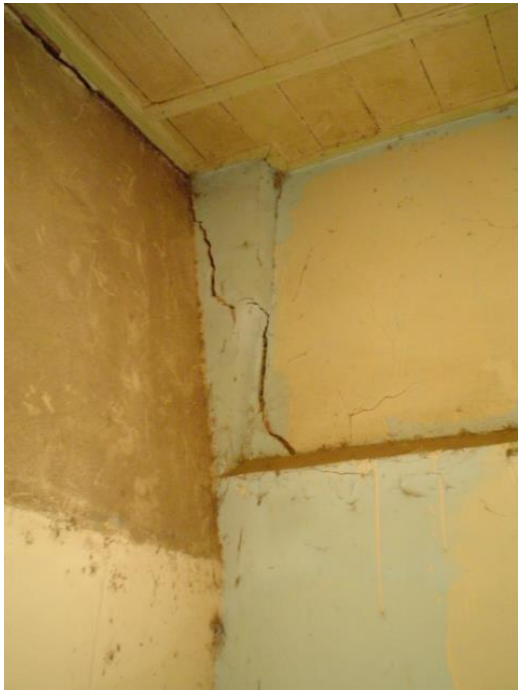
COLUMNA EN ESQUINA DETALLE DE LESION.

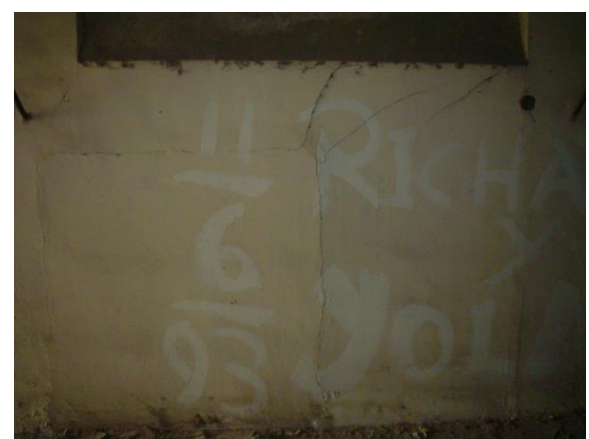
DETALLE DE LESION QUE PRESENTA EL MURO (MANCHA) Y FISURAS VERTICALES

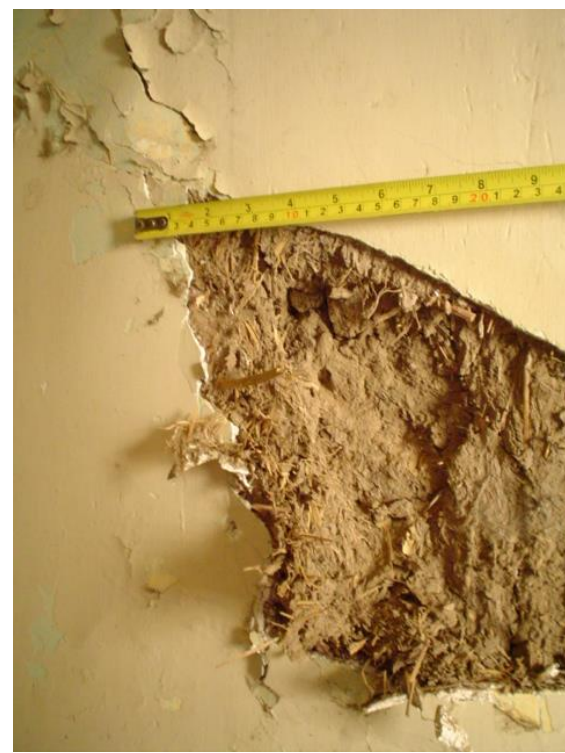
DETALLE DEL DESPRENDIMIENTO QUE HA SUFRIDO EL ENLUCIDO.

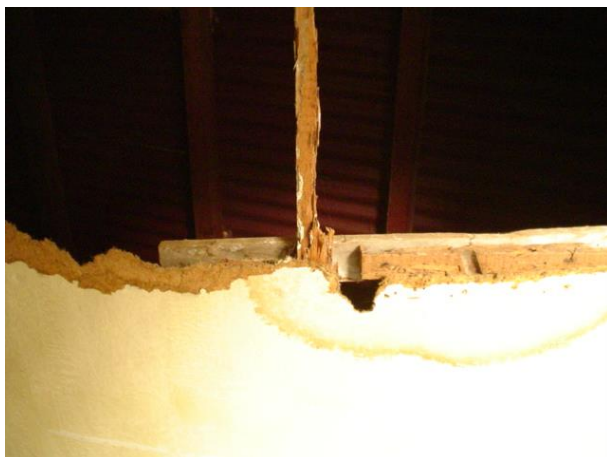
DETALLE DE LAS LESIONES QUE SUFRE LA ESTRUCTURA DEL CIELO RASO (APOLILLADO).
