**PATOLOGÍA Y TERAPÉUTICA EN ESTRUCTURAS DE
CONCRETO ARMADO DE INSTITUCIONES EDUCATIVAS
PÚBLICAS DEL DISTRITO DE PIMENTEL**

**TESIS PARA OPTAR EL TÍTULO DE
INGENIERO CIVIL AMBIENTAL**

LUIS ALBERTO SECLÉN FALEN

Chiclayo, 2019

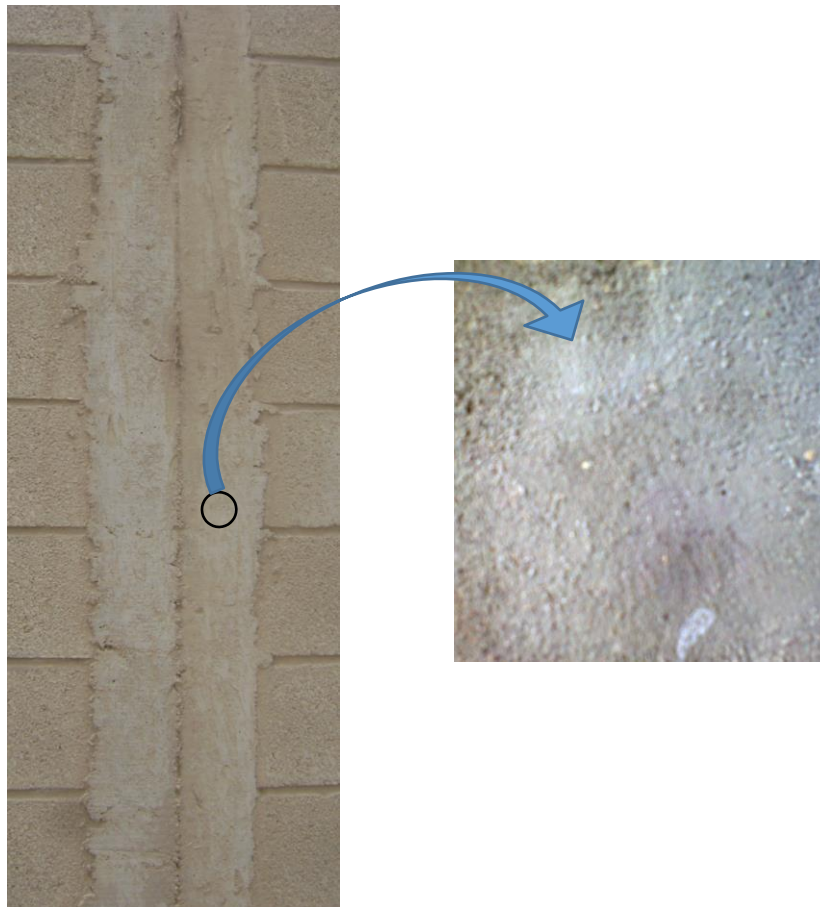
a) Colegio San Isidro (11013):

En la Imagen se aprecia que no hay coloración (incolores) esto nos quiere decir que su $\text{Ph} < 9$; el concreto está carbonatado y hay peligro de corrosión.

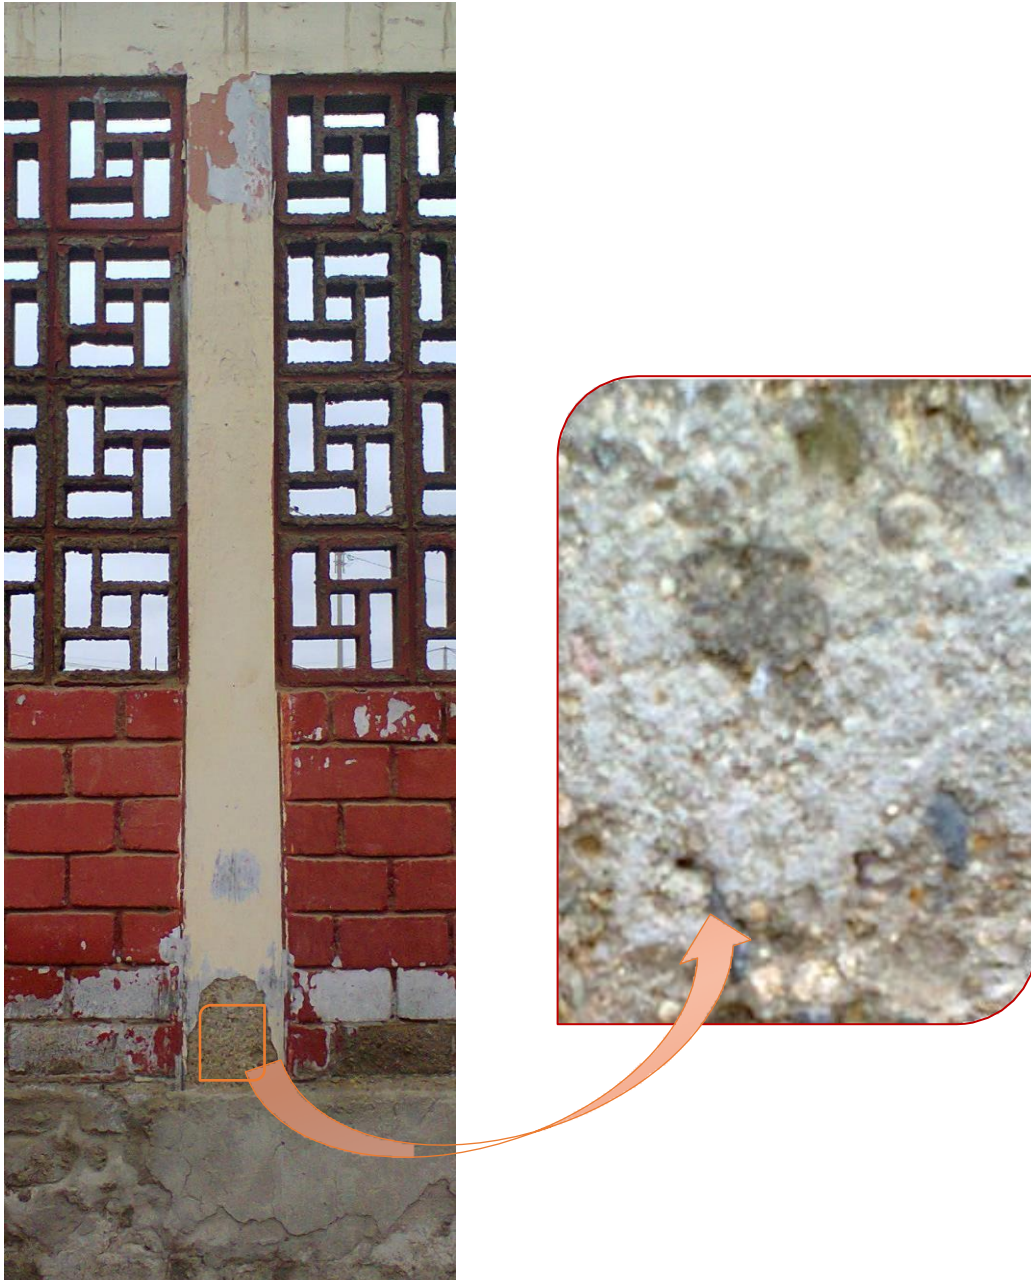
b) Colegio Fermín Ávila Morón (11256):

En la Imagen se aprecia que no hay coloración (inoloro) esto nos quiere decir que su $\text{Ph} < 9$; el concreto esta carbonatado y hay corrosión en las estructuras.

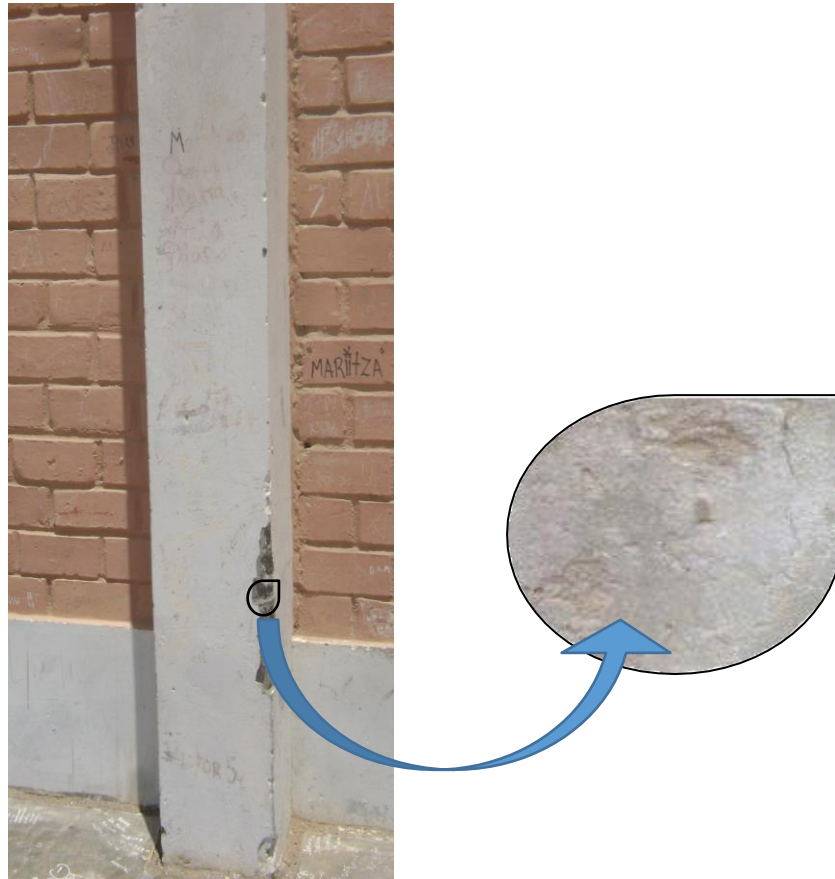
c) Colegio Manuel Gonzales Prada.

En la Imagen se aprecia que no hay coloración (inoloro) esto nos quiere decir que su $\text{Ph} < 9$; el concreto esta carbonatado y hay corrosión en las estructuras.

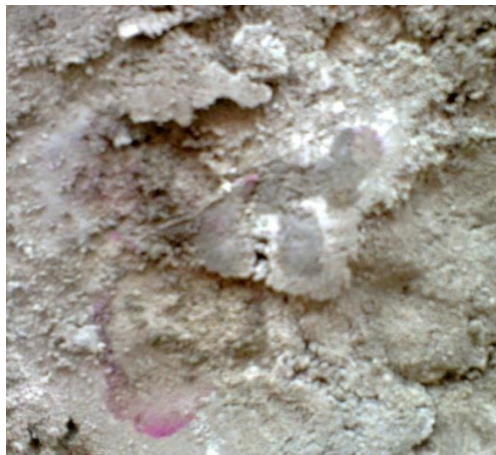
En Otras estructuras si se aprecia el cambio de color como se ve en la siguiente imagen.

Edad de las Estructuras: 40 años

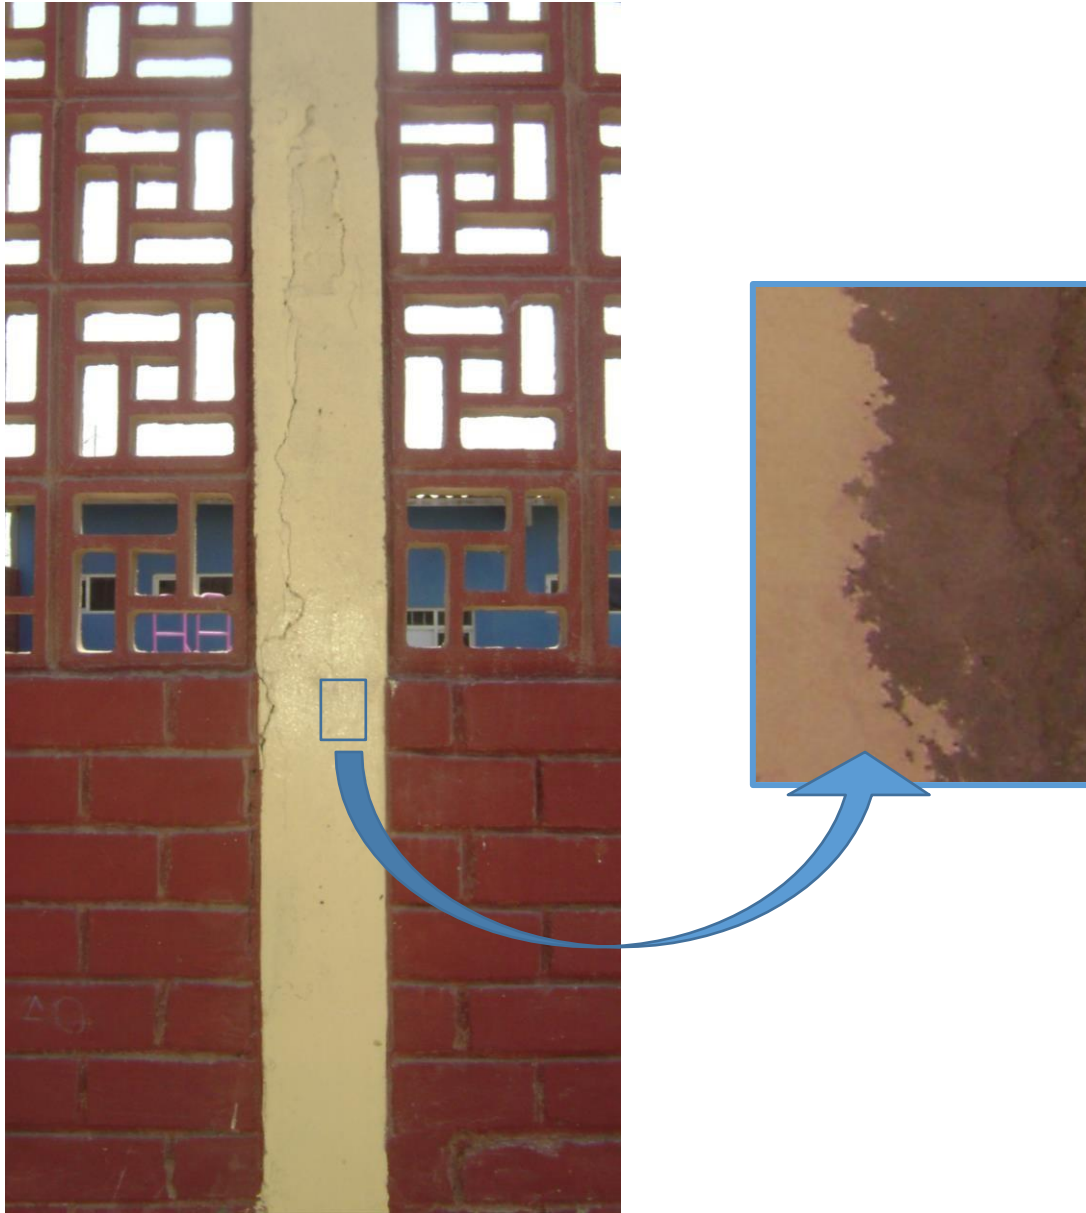
d) Colegio Angelitos de Jesús (070).

En la Imagen se aprecia que no hay coloración (inoloro) esto nos quiere decir que su $\text{Ph} < 9$; el concreto esta carbonatado y hay corrosión en las estructuras.

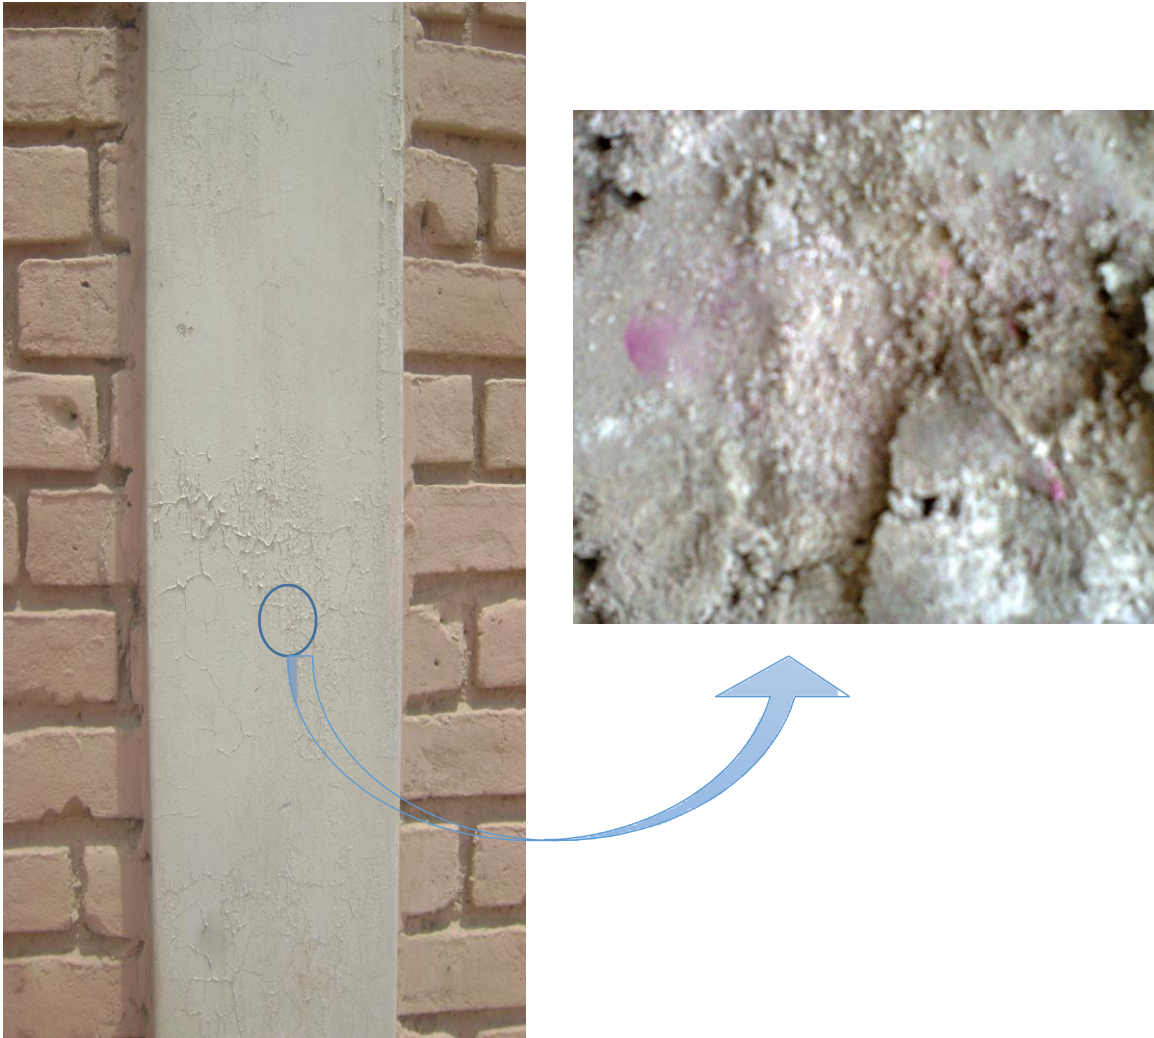
e) Colegio San Martin de Porres (10014).

En la imagen se aprecia la estructura, la cual después de quitarle el tarrajeo se le roció unas gotas de fenolftaleína la cual se mostró el color rosado, lo cual indica que el concreto no está carbonatado, esto se dio en la estructura recién construida.

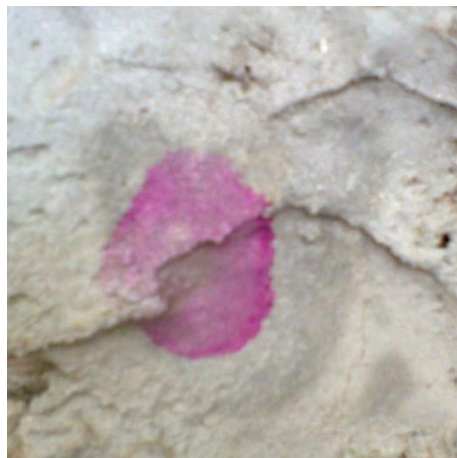
Por otro lado, en otras estructuras antiguas se notó que no hay coloración (incolora) la cual se afirmó que hay corrosión en el acero.

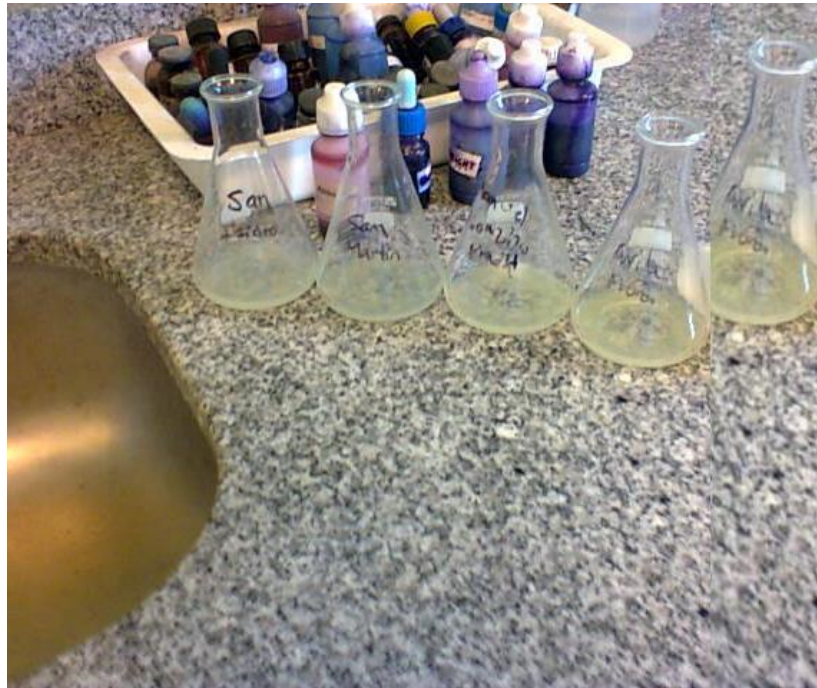
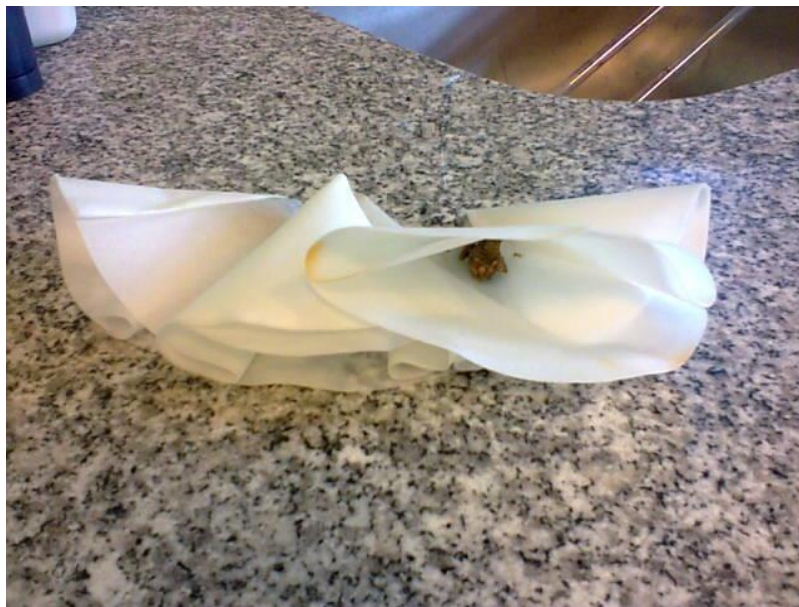
Como se dijo el resultado fue que agregándoles los químicos no cambio de color esto se llega a la conclusión que el acero esta corroído. Desechando, lavando y limpiando los instrumentos utilizados.

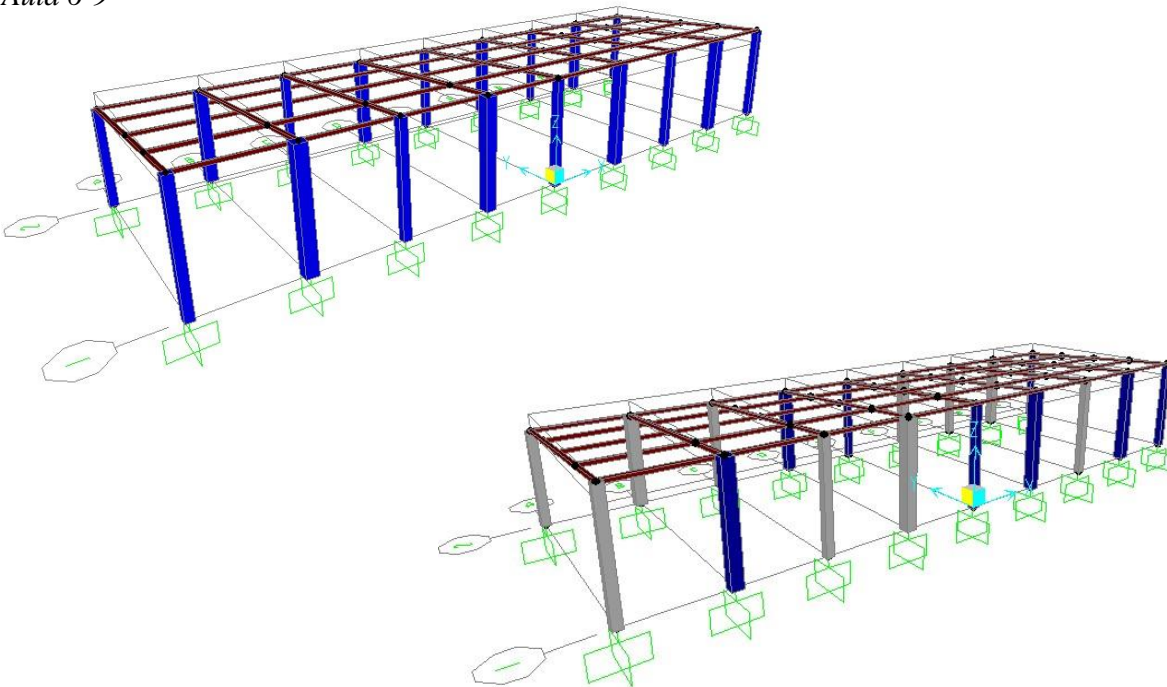
Aula 6-9

Las Columnas de color blanco están dañadas, la resistencia de las columnas que eran de $f'_c = 175$, ahora cambio a un $f'_c = 152$. Después de eso se analiza.
