**Evaluación de la fisuración de muros en viviendas del programa
Techo propio en Ciudad Eten-Lambayeque, periodo 2010-2013**

**TESIS PARA OPTAR EL TÍTULO DE
INGENIERO CIVIL AMBIENTAL**

Victor Manuel Reynoza Lumbre

Chiclayo, 2023

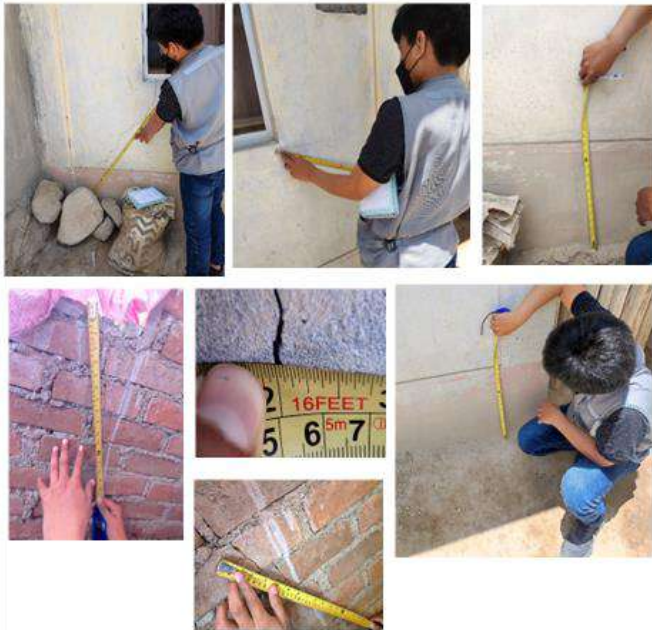
II. PANEL FOTOGRÁFICO			LEYENDA

ORIGEN DE FISURA	INDICADOR		
			Junta Sísmica	JS		
			Unión mortero - ladrillo	UML		
			Dentado de ladrillo	DL		
			Espesor del revoque	ER		
			Deficiente diseño	DD		
			Unidad de albañilería inadecuada	UAI		
			Asentamiento diferencial	AD		
			Cargas puntuales	CP		
			Cargas uniformes sobre muros de sección variable	CUM		
			Cargas diferentes sometidas a muros	CDM		
			Flechas en losas o vigas donde se apoyan los tabiques	FLV		
			Empuje entre muros adyacentes	EMA		
			Contracción térmica	CT		
ACI 224R-01, 2008						
Tipo	Estructural	Estético				
Leve	< 1mm	< 0.15 mm				
Moderada	entre 1 y 2 mm	-				
Grave	> 2 mm	entre 0.15 y 0.30 mm				
III. FISURAS RECOLECTADAS EN LA VIVIENDA						
Ubicación	Forma	Espesor (mm)	Longitud (m)	Tipo de Fisura	Estructural	Estético
Alféizar1 de sala (calle)	Diagonal	1.8	1.11	DD,UML,UAI	moderada	grave

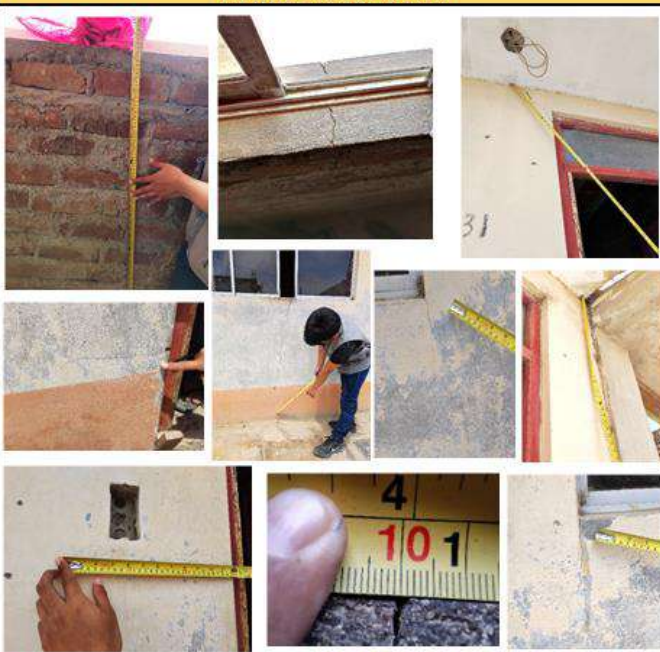
II. PANEL FOTOGRÁFICO			LEYENDA

ORIGEN DE FISURA	INDICADOR		
			Junta Sísmica	JS		
			Unión mortero - ladrillo	UML		
			Dentado de ladrillo	DL		
			Espesor del revoque	ER		
			Deficiente diseño	DD		
			Unidad de albañilería inadecuada	UAI		
			Asentamiento diferencial	AD		
			Cargas puntuales	CP		
			Cargas uniformes sobre muros de sección variable	CUM		
Cargas diferentes sometidas a muros	CDM					
Flechas en losas o vigas donde se apoyan los tabiques	FLV					
Empuje entre muros adyacentes	EMA					
Contracción térmica	CT					
ACI 224R-01, 2008						
Tipo		Estructural	Estético			
Leve		< 1mm	< 0.15 mm			
Moderada		entre 1 y 2 mm	-			
Grave		> 2 mm	entre 0.15 y 0.30 mm			
III. FISURAS RECOLECTADAS EN LA VIVIENDA						
Ubicación	Forma	Espesor (mm)	Longitud (m)	Tipo de Fisura	Estructural	Estético
Alféizar1 de sala (calle)	Vertical	1	1.25	DD,UML,UAI	leve	grave
	Longitudinal	1.8	0.18	DD,UML,UAI	moderada	grave

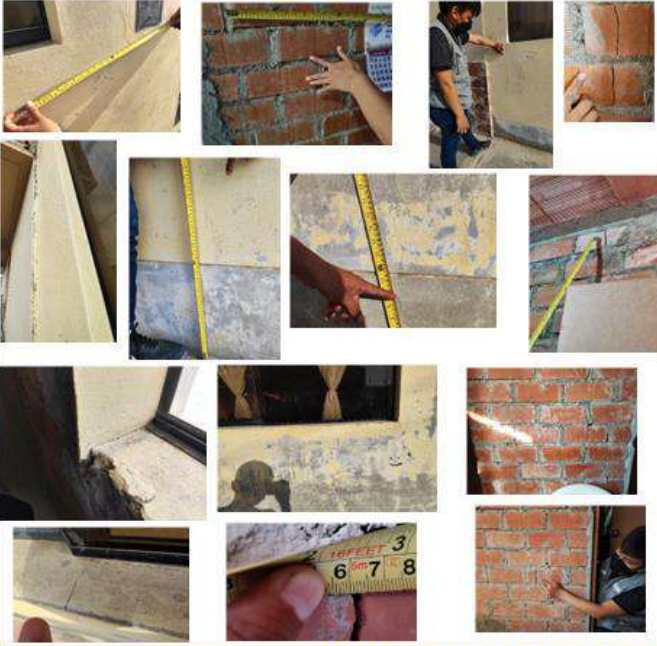
II. PANEL FOTOGRÁFICO				LEYENDA

ORIGEN DE FISURA Junta Sismica Unión mortero - ladrillo Dentado de ladrillo Espesor del revoque Deficiente diseño Unidad de albañilería inadecuada Asentamiento diferencial Cargas puntuales Cargas uniformes sobre muros de sección variable Cargas diferentes sometidas a muros Flechas en losas o vigas donde se apoyan los tabiques Empuje entre muros adyacentes Contracción térmica	INDICADOR JS UML DL ER DD UAI AD CP CUM CDM FLV EMA CT	
ACI 224R-01, 2008						
Tipo		Estructural	Estético			
Leve		< 1mm	< 0.15 mm			
Moderada		entre 1 y 2 mm	-			
Grave		> 2 mm	entre 0.15 y 0.30 mm			
III. FISURAS RECOLECTADAS EN LA VIVIENDA						
Ubicación	Forma	Espesor (mm)	Longitud (m)	Tipo de Fisura	Estructural	Estético
Alféizar de sala (calle)	Vertical	0.8	0.3	DD,UML	leve	grave
	Longitudinal	0.8	0.18	DD	leve	grave
	Diagonal	0.5	0.72	DD,ER	leve	grave
	Vertical	0.5	0.4	UML,ER,AD	leve	grave

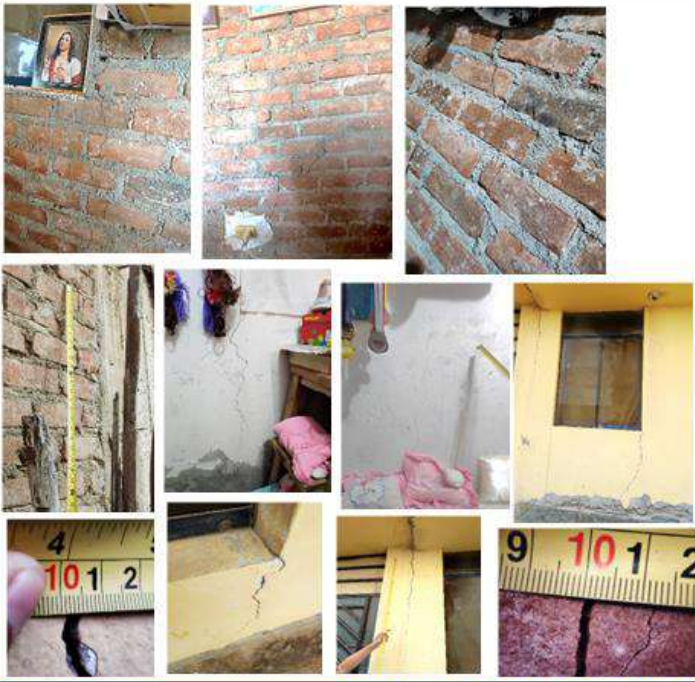
II. PANEL FOTOGRÁFICO			LEYENDA

ORIGEN DE FISURA	INDICADOR		
			Junta Sísmica	JS		
			Unión mortero - ladrillo	UML		
			Dentado de ladrillo	DL		
			Espesor del revoque	ER		
			Deficiente diseño	DD		
			Unidad de albañilería inadecuada	UAI		
			Asentamiento diferencial	AD		
			Cargas puntuales	CP		
			Cargas uniformes sobre muros de sección variable	CUM		
Cargas diferentes sometidas a muros	CDM					
Flechas en losas o vigas donde se apoyan los tabiques	FLV					
Empuje entre muros adyacentes	EMA					
Contracción térmica	CT					
ACI 224R-01, 2008						
Tipo		Estructural	Estético			
Leve		< 1mm	< 0.15 mm			
Moderada		entre 1 y 2 mm	-			
Grave		> 2 mm	entre 0.15 y 0.30 mm			
III. FISURAS RECOLECTADAS EN LA VIVIENDA						
Ubicación	Forma	Espesor (mm)	Longitud (m)	Tipo de Fisura	Estructural	Estético
Alféizar1 de sala (calle)	Vertical	3	1.05	DD,UML,UAI	grave	grave
	Longitudinal	3	0.18	DD,UML,UAI	grave	grave

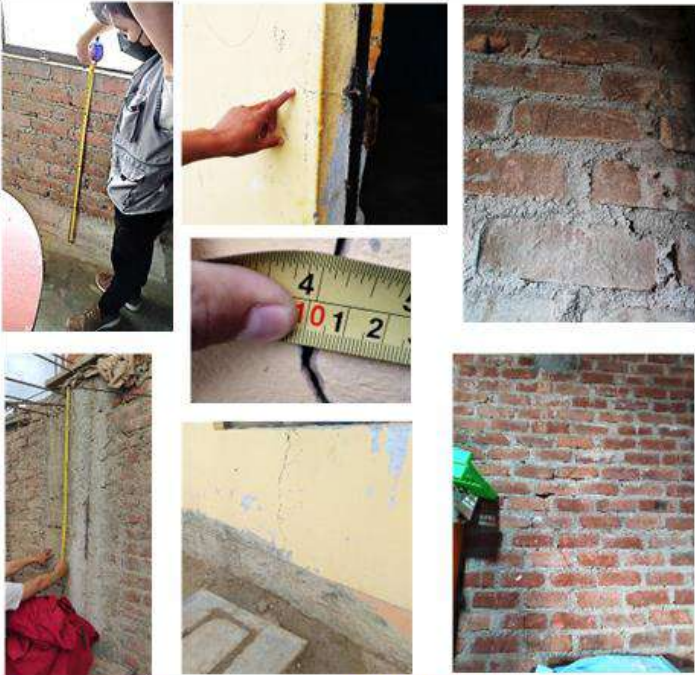
II. PANEL FOTOGRÁFICO			LEYENDA

ORIGEN DE FISURA		INDICADOR	
			Junta Sísmica		JS	
			Unión mortero - ladrillo		UML	
			Dentado de ladrillo		DL	
			Espesor del revoque		ER	
			Deficiente diseño		DD	
			Unidad de albañilería inadecuada		UAI	
			Asentamiento diferencial		AD	
			Cargas puntuales		CP	
			Cargas uniformes sobre muros de sección variable		CUM	
Cargas diferentes sometidas a muros		CDM				
Flechas en losas o vigas donde se apoyan los tabiques		FLV				
Empuje entre muros adyacentes		EMA				
Contracción térmica		CT				
ACI 224R-01, 2008						
Tipo		Estructural	Estético			
Leve		< 1mm	< 0.15 mm			
Moderada		entre 1 y 2 mm	-			
Grave		> 2 mm	entre 0.15 y 0.30 mm			
III. FISURAS RECOLECTADAS EN LA VIVIENDA						
Ubicación	Forma	Espesor (mm)	Longitud (m)	Tipo de Fisura	Estructural	Estético
Alféizar de sala (calle)	Vertical	3.1	1.36	DD,UAI,UML	grave	grave
	Longitudinal	1.5	0.28	DD,UAI,UML	moderada	grave

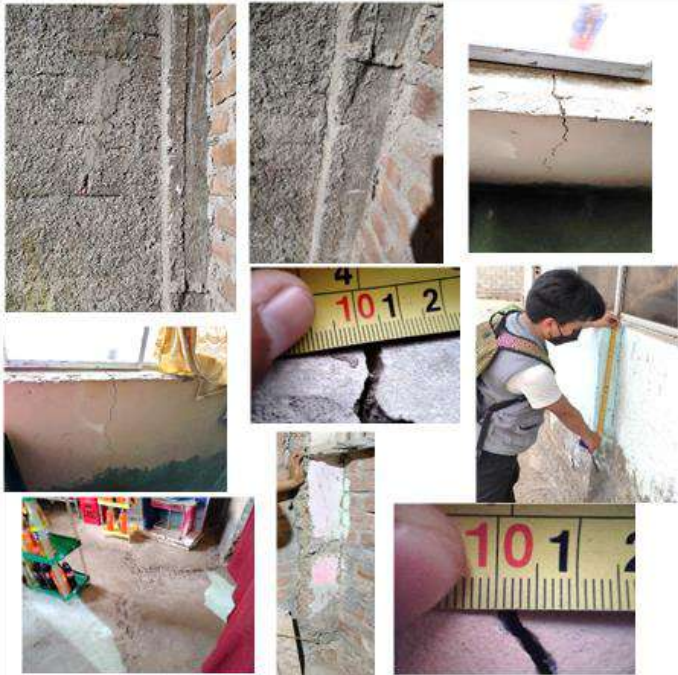
II. PANEL FOTOGRÁFICO			LEYENDA

ORIGEN DE FISURA	INDICADOR		
			Junta Sísmica	JS		
			Unión mortero - ladrillo	UML		
			Dentado de ladrillo	DL		
			Espesor del revoque	ER		
			Deficiente diseño	DD		
			Unidad de albañilería inadecuada	UAI		
			Asentamiento diferencial	AD		
			Cargas puntuales	CP		
			Cargas uniformes sobre muros de sección variable	CUM		
Cargas diferentes sometidas a muros	CDM					
Flechas en losas o vigas donde se apoyan los tabiques	FLV					
Empuje entre muros adyacentes	EMA					
Contracción térmica	CT					
			ACI 224R-01, 2008			
	Tipo	Estructural	Estético			
	Leve	< 1mm	< 0.15 mm			
	Moderada	entre 1 y 2 mm	-			
	Grave	> 2 mm	entre 0.15 y 0.30 mm			
III. FISURAS RECOLECTADAS EN LA VIVIENDA						
Ubicación	Forma	Espesor (mm)	Longitud (m)	Tipo de Fisura	Estructural	Estético
Alféizar de sala (calle)	Vertical	3	1.17	DD,UAI,UML	grave	grave
	Longitudinal	4	0.18	DD,UAI,UML	grave	grave

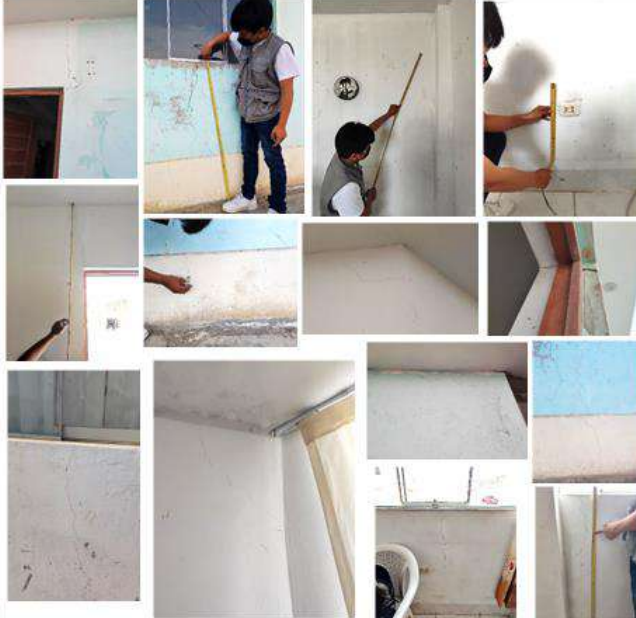
II. PANEL FOTOGRÁFICO			LEYENDA

ORIGEN DE FISURA	INDICADOR		
			Junta Sísmica	JS		
			Unión mortero - ladrillo	UML		
			Dentado de ladrillo	DL		
			Espesor del revoque	ER		
			Deficiente diseño	DD		
			Unidad de albañilería inadecuada	UAI		
			Asentamiento diferencial	AD		
			Cargas puntuales	CP		
			Cargas uniformes sobre muros de sección variable	CUM		
Cargas diferentes sometidas a muros	CDM					
Flechas en losas o vigas donde se apoyan los tabiques	FLV					
Empuje entre muros adyacentes	EMA					
Contracción térmica	CT					
ACI 224R-01, 2008						
Tipo		Estructural	Estético			
Leve		< 1mm	< 0.15 mm			
Moderada		entre 1 y 2 mm	-			
Grave		> 2 mm	entre 0.15 y 0.30 mm			
III. FISURAS RECOLECTADAS EN LA VIVIENDA						
Ubicación	Forma	Espesor (mm)	Longitud (m)	Tipo de Fisura	Estructural	Estético
Puerta principal	Vertical	0.5	1.25	AD,CT	leve	grave
Muro 01	Diagonal	0.3	0.4	DD	leve	grave

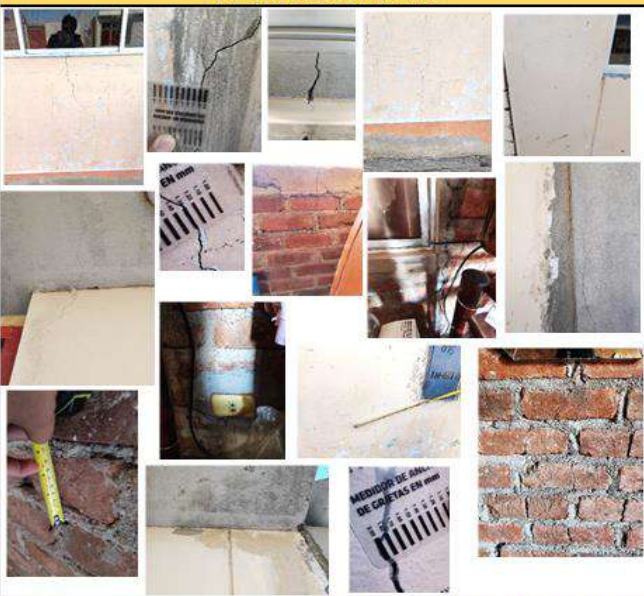
II. PANEL FOTOGRÁFICO				LEYENDA

ORIGEN DE FISURA	INDICADOR	
				Junta Sísmica	JS	
				Unión mortero - ladrillo	UML	
				Dentado de ladrillo	DL	
				Espesor del revoque	ER	
				Deficiente diseño	DD	
				Unidad de albañilería inadecuada	UAI	
				Asentamiento diferencial	AD	
				Cargas puntuales	CP	
				Cargas uniformes sobre muros de sección variable	CUM	
Cargas diferentes sometidas a muros	CDM					
Flechas en losas o vigas donde se apoyan los tabiques	FLV					
Empuje entre muros adyacentes	EMA					
Contracción térmica	CT					
ACI 224R-01, 2008						
	Tipo	Estructural	Estético			
	Leve	< 1mm	< 0.15 mm			
	Moderada	entre 1 y 2 mm	-			
	Grave	> 2 mm	entre 0.15 y 0.30 mm			
III. FISURAS RECOLECTADAS EN LA VIVIENDA						
Ubicación	Forma	Espesor (mm)	Longitud (m)	Tipo de Fisura	Estructural	Estético
Alféizar de sala (calle)	Diagonal	2	0.66	DD,UAI,UML	grave	grave
	Longitudinal	2	0.18	DD,UAI,UML	grave	grave

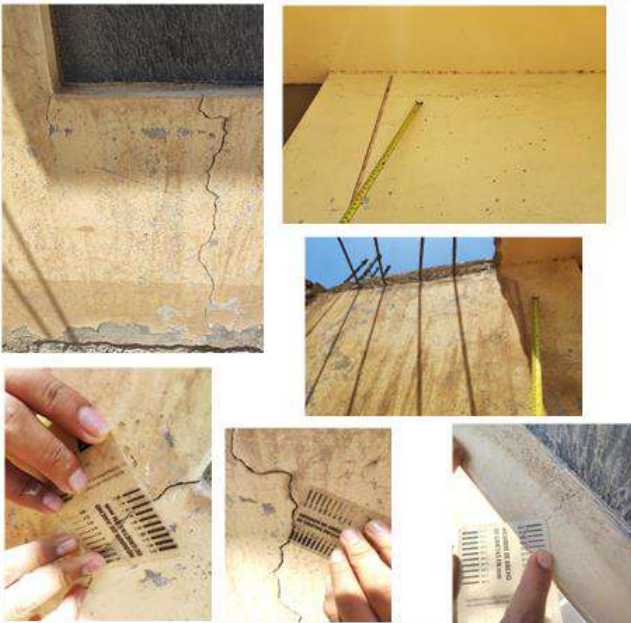
II. PANEL FOTOGRÁFICO			LEYENDA

ORIGEN DE FISURA	INDICADOR		
			Junta Sísmica	JS		
			Unión mortero - ladrillo	UML		
			Dentado de ladrillo	DL		
			Espesor del revoque	ER		
			Deficiente diseño	DD		
			Unidad de albañilería inadecuada	UAI		
			Asentamiento diferencial	AD		
			Cargas puntuales	CP		
			Cargas uniformes sobre muros de sección variable	CUM		
			Cargas diferentes sometidas a muros	CDM		
			Flechas en losas o vigas donde se apoyan los tabiques	FLV		
			Empuje entre muros adyacentes	EMA		
Contracción térmica	CT					
ACI 224R-01, 2008						
	Tipo	Estructural	Estético			
	Leve	< 1mm	< 0.15 mm			
	Moderada	entre 1 y 2 mm	-			
	Grave	> 2 mm	entre 0.15 y 0.30 mm			
III. FISURAS RECOLECTADAS EN LA VIVIENDA						
Ubicación	Forma	Espesor (mm)	Longitud (m)	Tipo de Fisura	Estructural	Estético
Alféizar de sala (calle)	Vertical	2	1.04	DD,UML,UAI	grave	grave
	Longitudinal	0.9	0.18	DD,UML,UAI	leve	grave

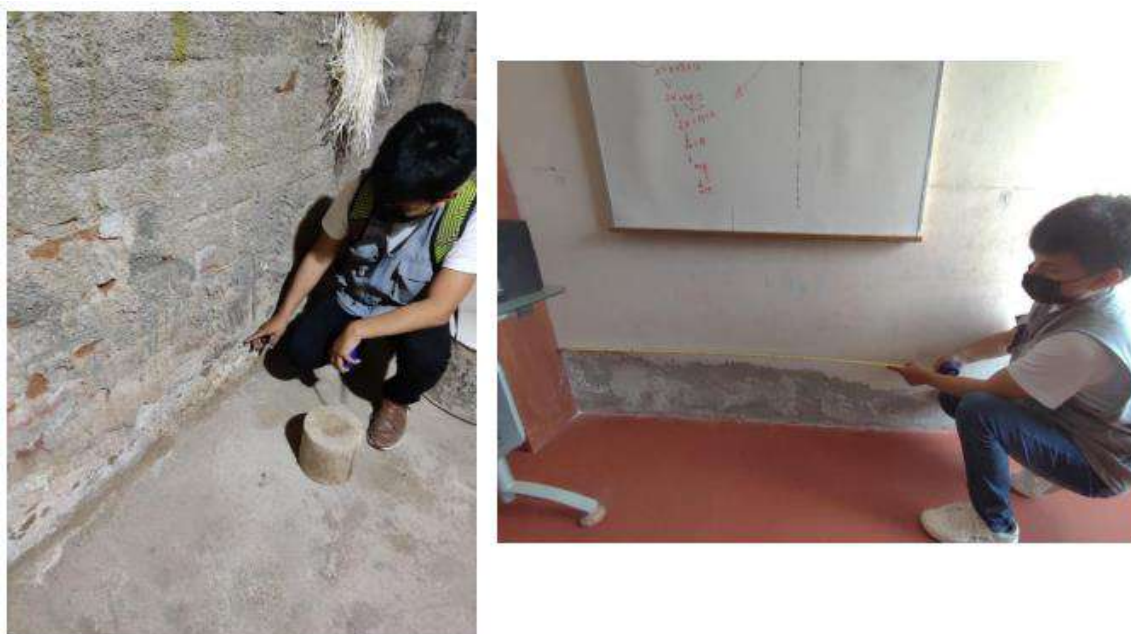
Foto No. 7: Recolección de datos en las áreas de las vigas y columnas afectadas por la eflorescencia

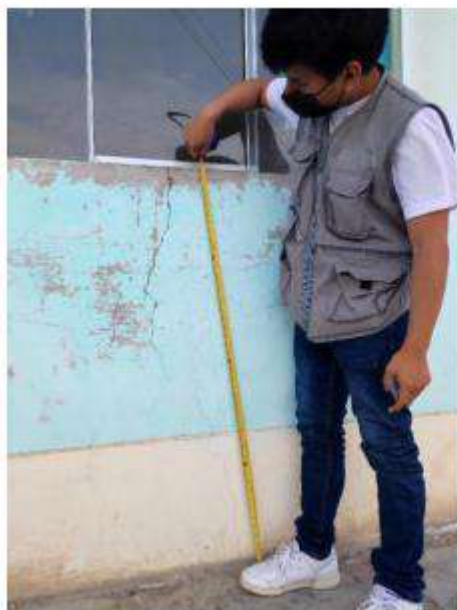
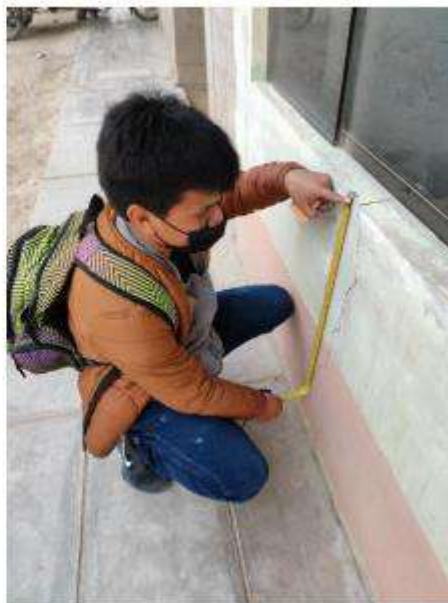
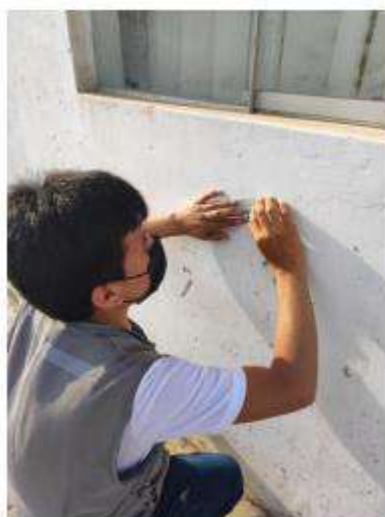
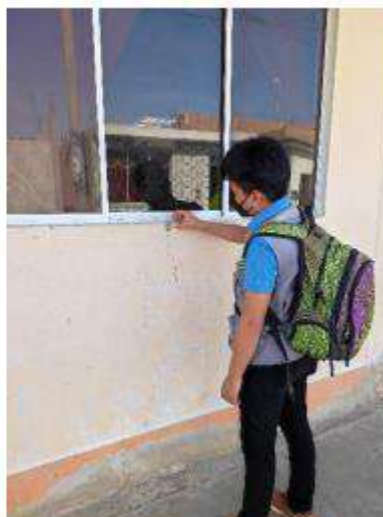
Foto No. 8: Recolección de datos en las áreas de los muros afectados por las fisuras y grietas
