**UNIVERSIDAD CATÓLICA SANTO TORIBIO DE MOGROVEJO**

**FACULTAD DE INGENIERÍA**

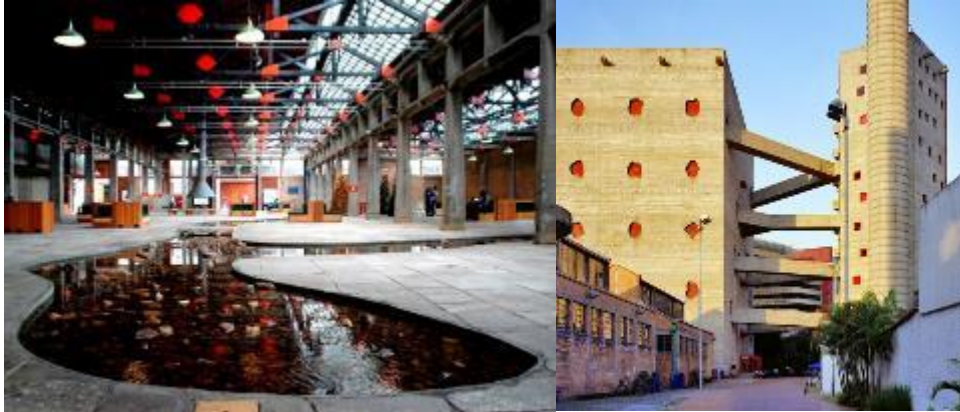
Imagen n°07 – Uso actual – SESC fabrica Pompeia –Sao Paulo Brasil / 1977  
Fuente: <http://arkikultura.com/sesc-fabrica-pompeia-sao-paulo-lina-bo-bardi/>

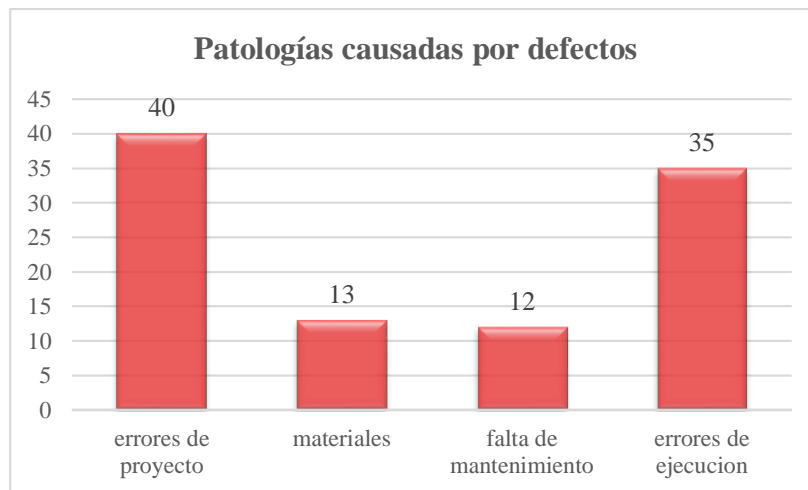
Imagen n°08 Porcentajes de fuentes genéricas de la Patologías en la edificación / Fuente: Manual de la Patología de la edificación/ pag.17

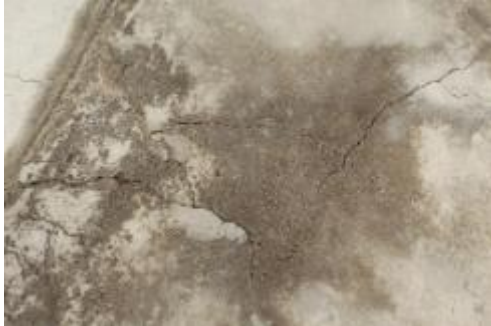
Imagen n°09 Humedad- Ambiente exterior GBA-CCJ/  
Fuente: Elaboración Propia

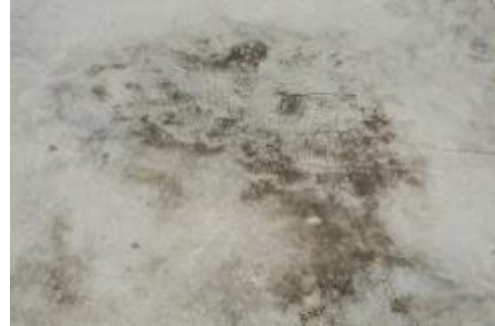
Imagen n°10 Erosión- Ambiente exterior GBA-CCJ/  
Fuente: Elaboración Propia

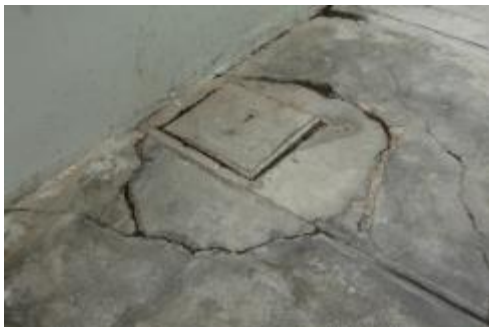
Imagen n°11 Grietas- Ambiente exterior GBA-CCJ/  
Fuente: Elaboración Propia

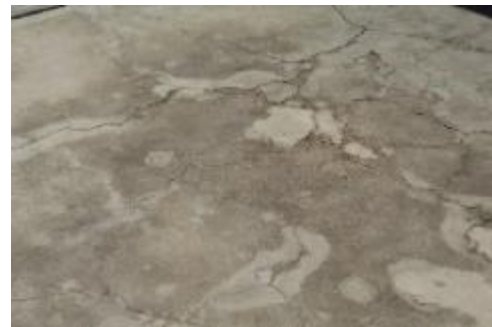
Imagen n°12 Fisuras - Ambiente exterior GBA-CCJ/  
Fuente: Elaboración Propia

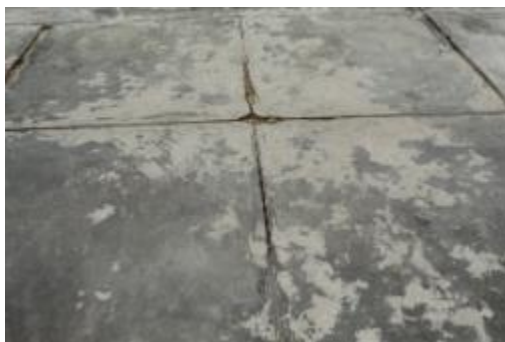
Imagen n°13 Eflorescencias- Ambiente exterior GBA-CCJ/  
Fuente: Elaboración Propia

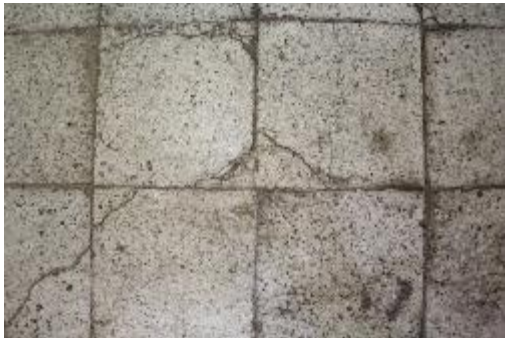
Imagen n°15 Fisuras y manchas en pisos CCJ - GBA  
Fuente: Elaboración propia

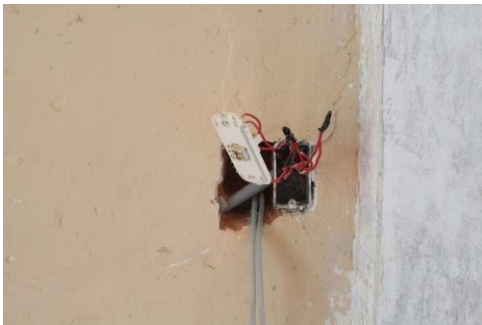
Imagen n°19 Lesiones en Inst. Eléctricas CCJ - GBA  
Fuente: Elaboración propia

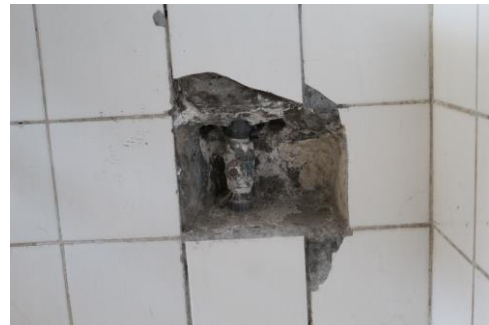
Imagen n°20 Lesiones en Inst. Sanitarias CCJ - GBA  
Fuente: Elaboración propia

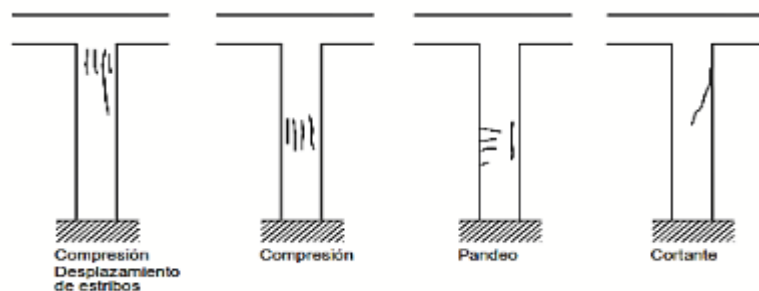
Imagen n°21 Tipo de Fisuras de Compresión en las columnas  
Fuente: Patología de Estructuras de Hormigón Armado - pag.29

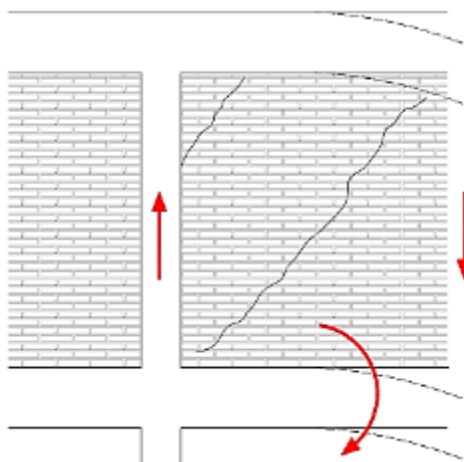
Imagen n°23 Fisuras en muros de esquinas  
 Fuente: Patologías Constructivas en los edificios - pag.20

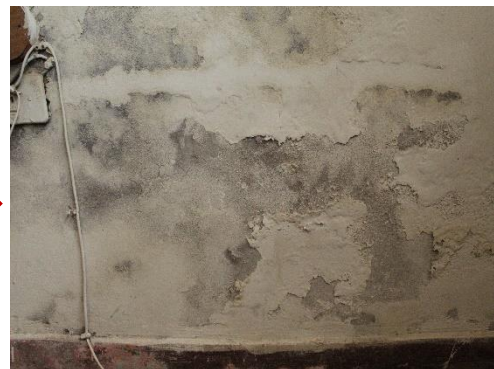
Imagen n°28 Eflorescencias en muros CCJ - GBA  
Fuente: Elaboración propia

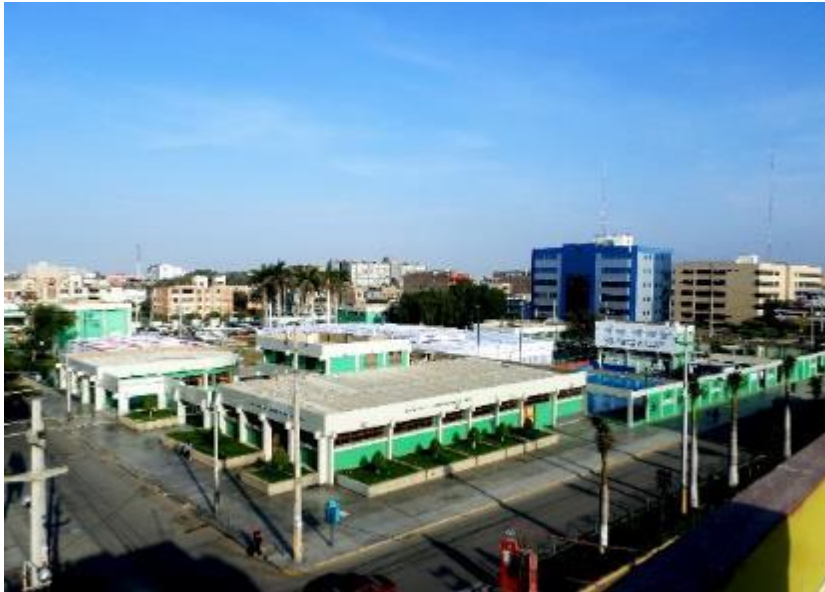
*Imagen n°32 Foto de la Casa Comunal de la Juventud. Proyecto Piloto. (2019) /  
Fuente: Elaboración Propia*

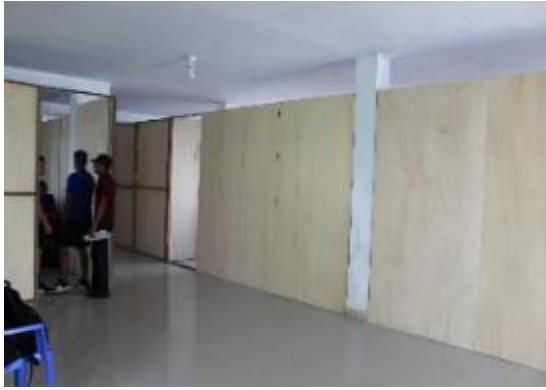
Imagen n°33 Ambientes adaptados con triplay/  
Fuente: Elaboración Propia

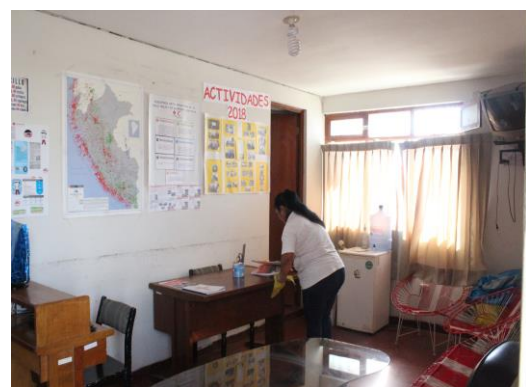
Imagen n°52 Cruz Roja 2 nivel CCJ-GBA /  
Fuente: Elaboración propia

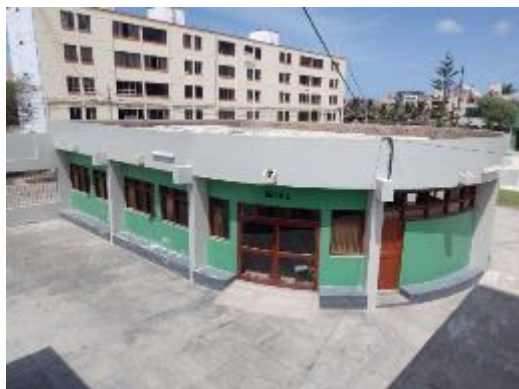
Imagen n°53 Cafetería Volumen E CCJ-GBA /  
Fuente: Elaboración propia

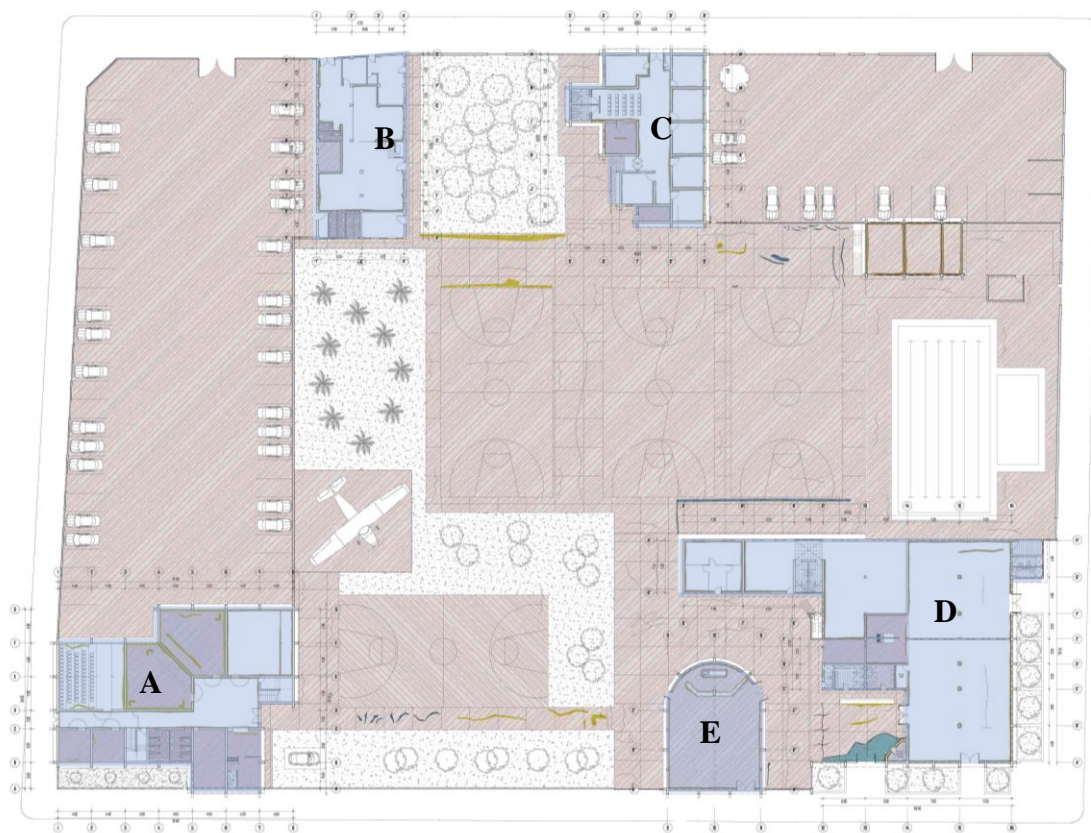
*Imagen n°55 Plano de Lesiones y Patologías de la CCI-GBA/  
Fuente: Elaboración Propia*

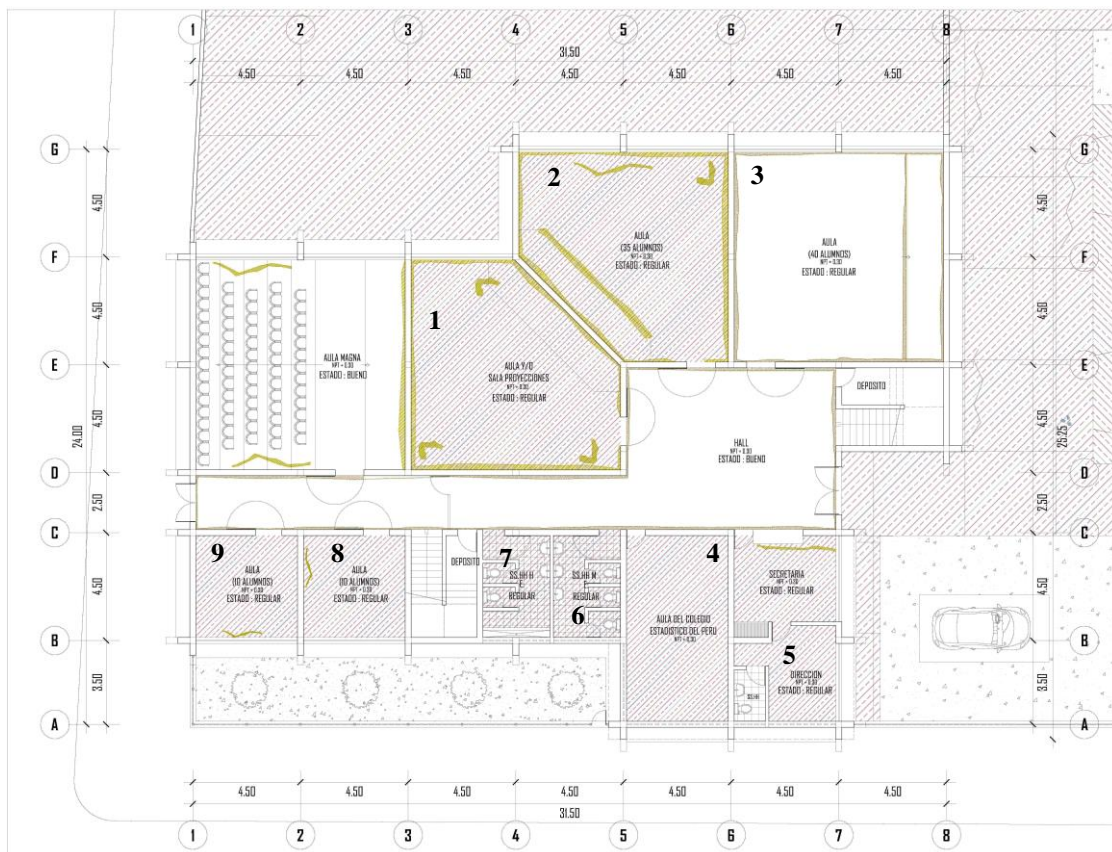
*Imagen n°56 Plano de Lesiones y Patologías 1° nivel – Bloque A CCI-GBA/  
Fuente: Elaboración Propia*

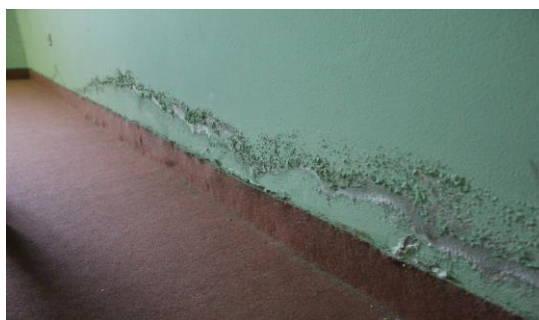
*Imagen n°57 Humedad y descascaramientos – Bloque A CCI-GBA/  
Fuente: Elaboración Propia*

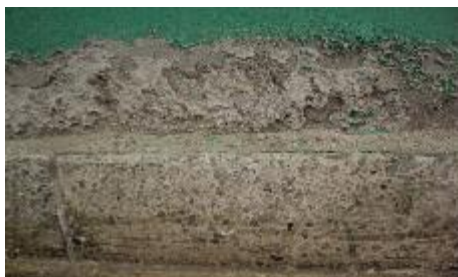
*Imagen n°58 Descascaramiento en muros - Bloque A CCJ-GBA/  
Fuente: Elaboración Propia*

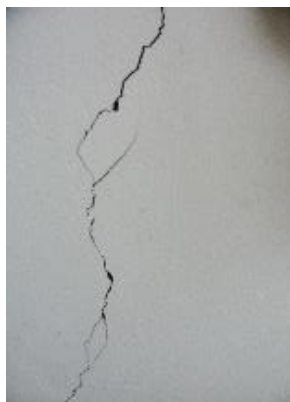
*Imagen n°59 Fisuras en muros - Bloque A CCJ-GBA/  
Fuente: Elaboración Propia*

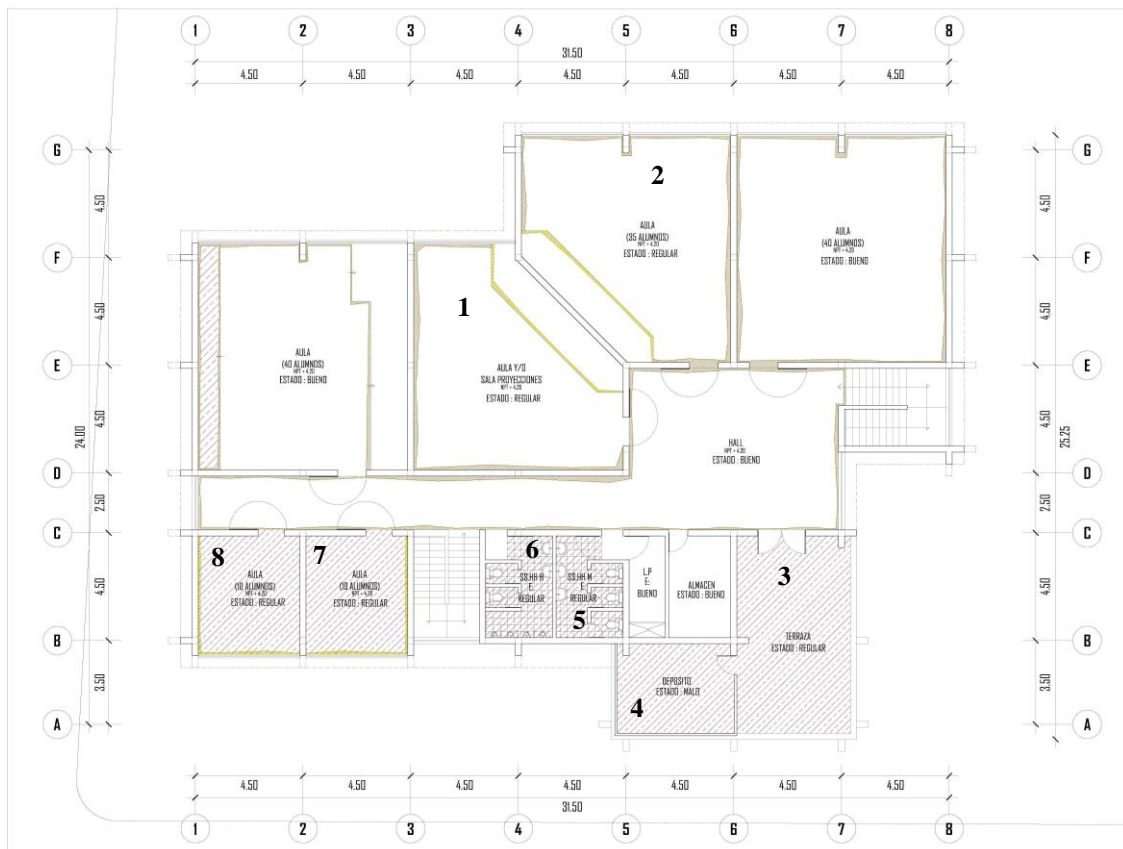
Imagen n°62 Plano de Lesiones y Patologías 2° nivel – Bloque A CCI-GBA/  
Fuente: Elaboración Propia

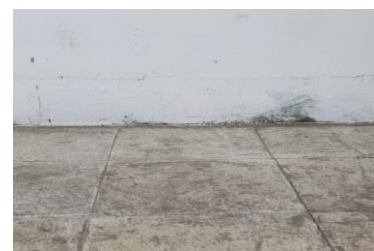
Imagen n°63 Humedad en mayólicas de piso - Bloque A CCI-GBA/  
Fuente: Elaboración Propia

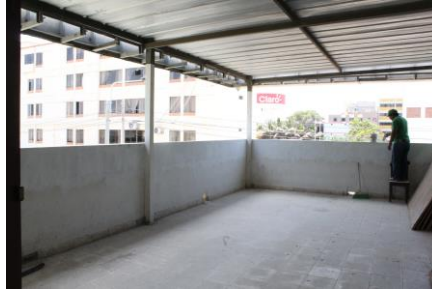
*Imagen n°64 Desprendimiento de contrazócalos - Bloque A CCJ-GBA/  
Fuente: Elaboración Propia*

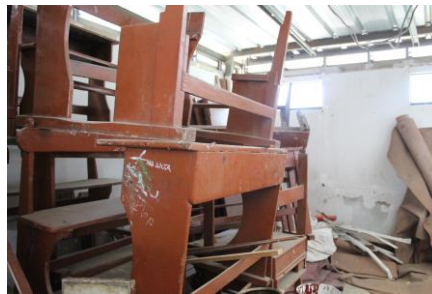
*Imagen n°65 Ruptura de planchas de drywall - Bloque A CCJ-GBA/  
Fuente: Elaboración Propia*

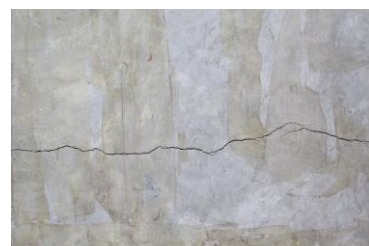
*Imagen n°67 Fisuras en los enlucidos - Bloque A CCJ-GBA/  
Fuente: Elaboración Propia*

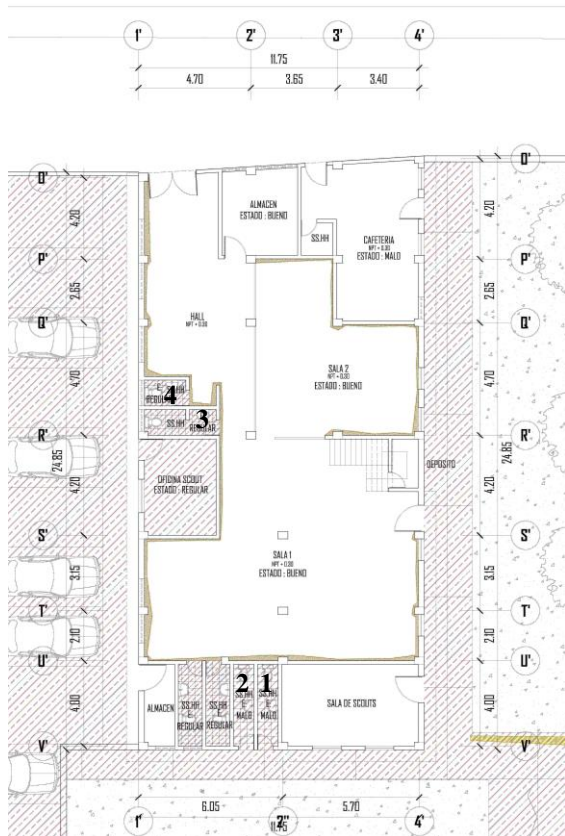
Imagen n°68 Plano de Lesiones y Patologías  
1° nivel – Bloque B CCI-GBA/  
Fuente: Elaboración Propia

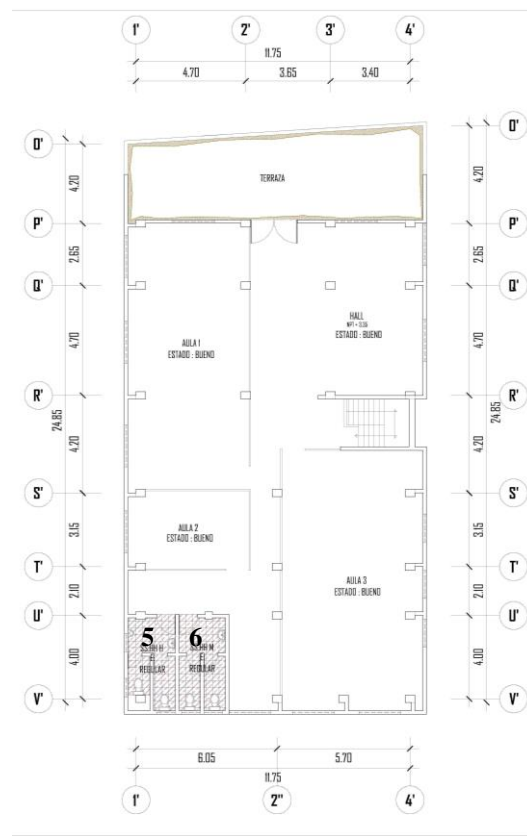
Imagen n°69 Plano de Lesiones y Patologías  
2° nivel – Bloque B CCI-GBA/  
Fuente: Elaboración Propia

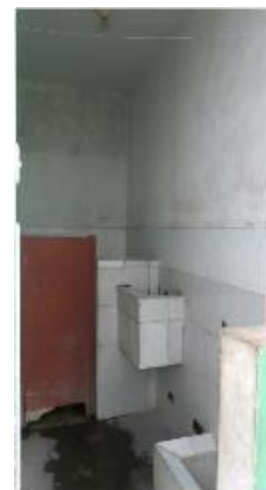
Imagen n°70 SS. HH mal estado - Bloque B CCI-GBA/  
Fuente: Elaboración Propia

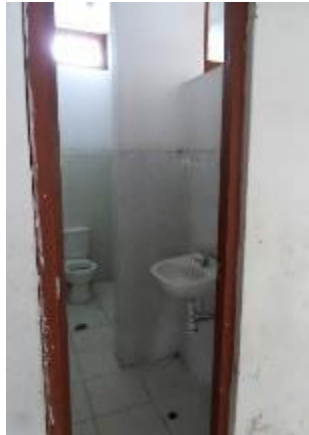
*Imagen n°71 Humedad y hongos en zócalos - Bloque B CCI-GBA/  
Fuente: Elaboración Propia*

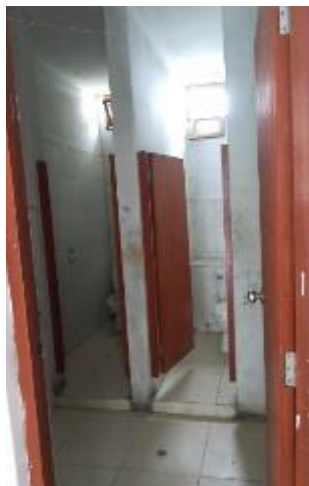
*Imagen n°72 Fisuras en pisos- Bloque B CCI-GBA/  
Fuente: Elaboración Propia*

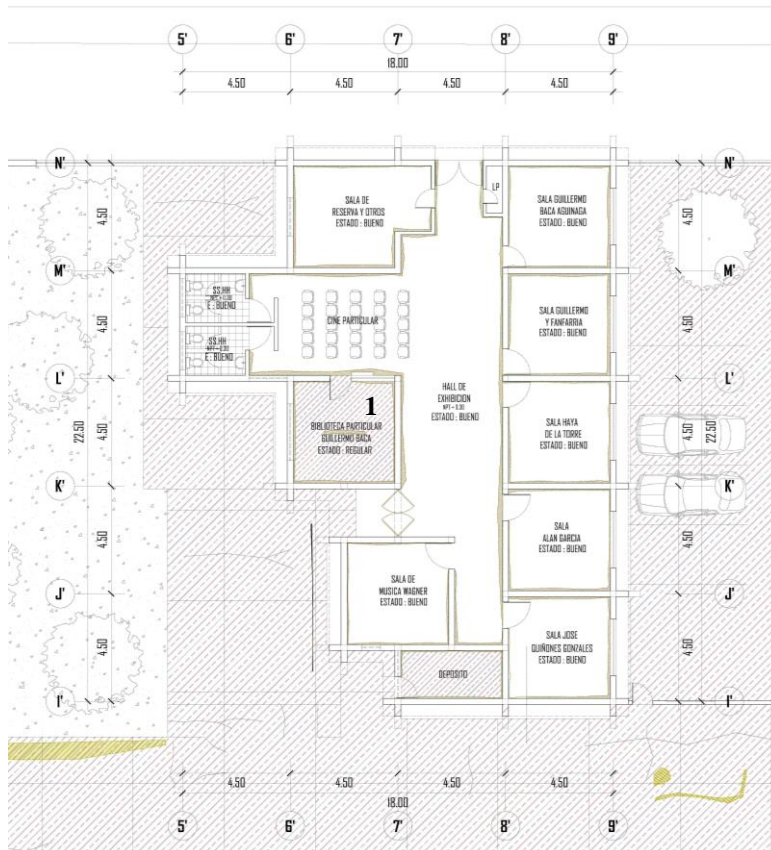
Imagen n°73 Plano de Lesiones y Patologías 1° nivel – Bloque C CCJ-GBA/  
Fuente: Elaboración Propia

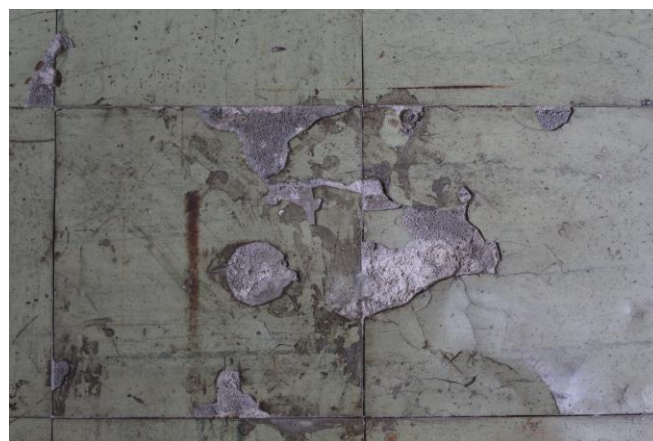
Imagen n°74 Ruptura de la mayólica del piso– Bloque C CCJ-GBA/  
Fuente: Elaboración Propia

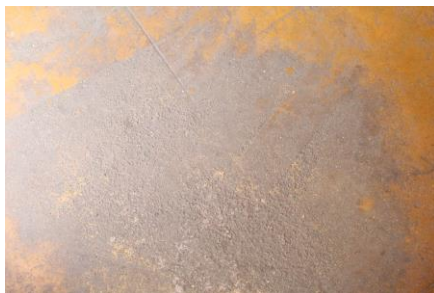
*Imagen n°77 Manchas y desgaste en los pisos – Bloque D CCJ-GBA/  
Fuente: Elaboración Propia*

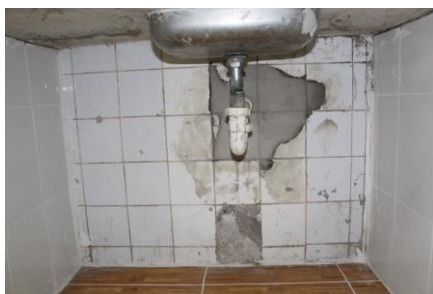
*Imagen n°78 Ruptura de cerámicas y mobiliarios en mal estado Bloque D CCJ-GBA/  
Fuente: Elaboración Propia*

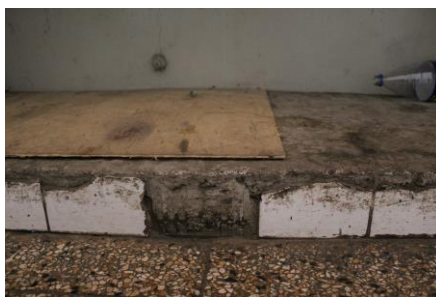
*Imagen n°79 Grietas y hongos en zócalos – Bloque E CCJ-GBA/  
Fuente: Elaboración Propia*

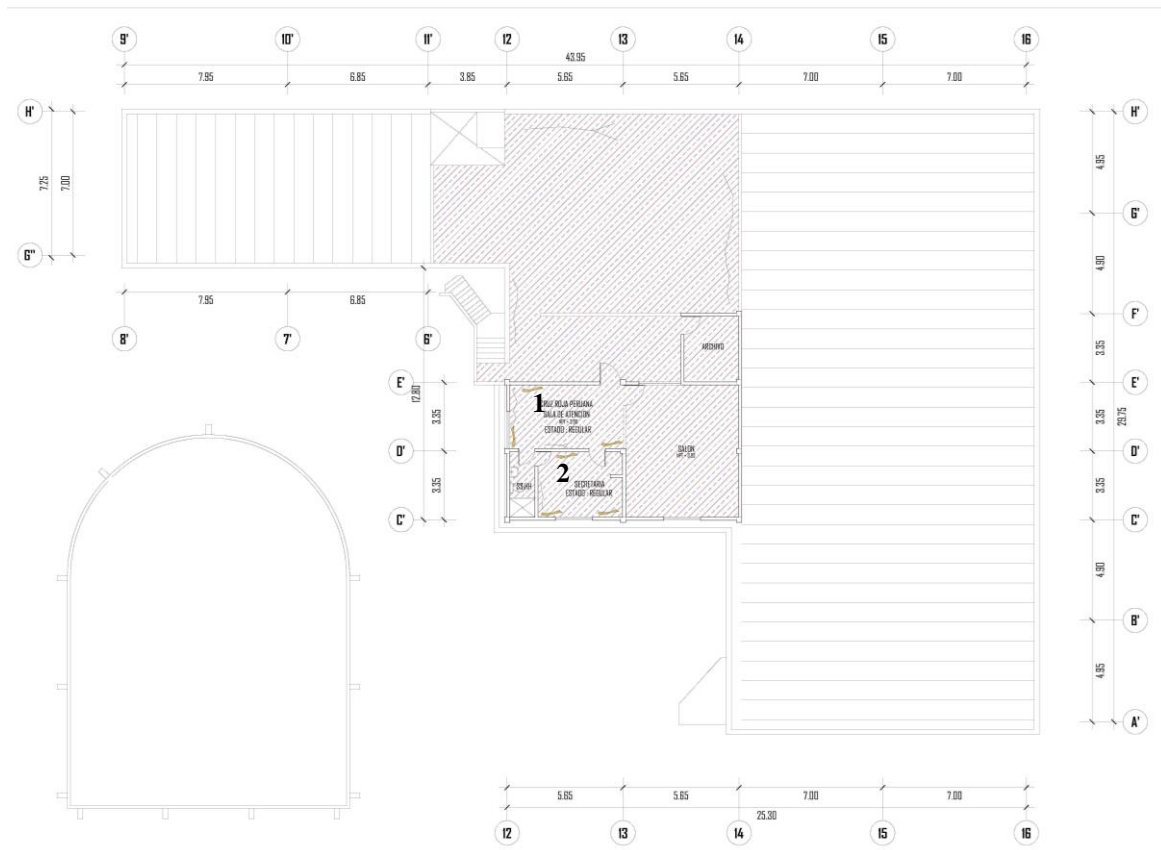
Imagen n°80 Plano de Lesiones y Patologías 2° nivel – Bloque D CCJ-GBA/  
Fuente: Elaboración Propia

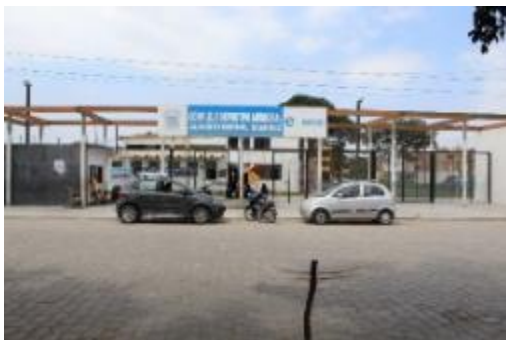
Imagen n°91 Acceso principal del complejo/  
Fuente: Elaboración Propia

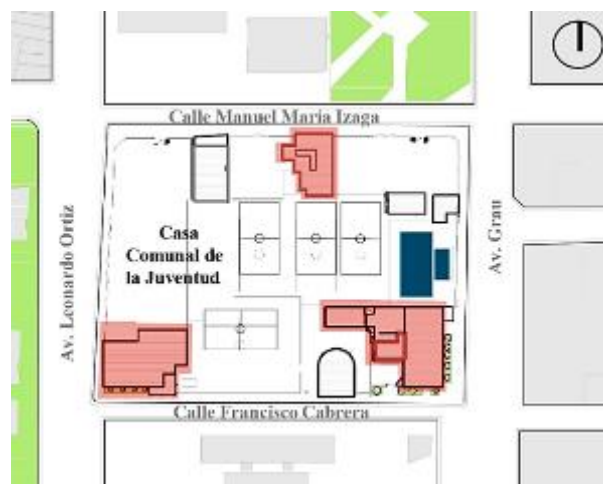
Imagen n°137 Plan general CCJ / volúmenes incluidos en propuesta  
Fuente: Elaboración Propia

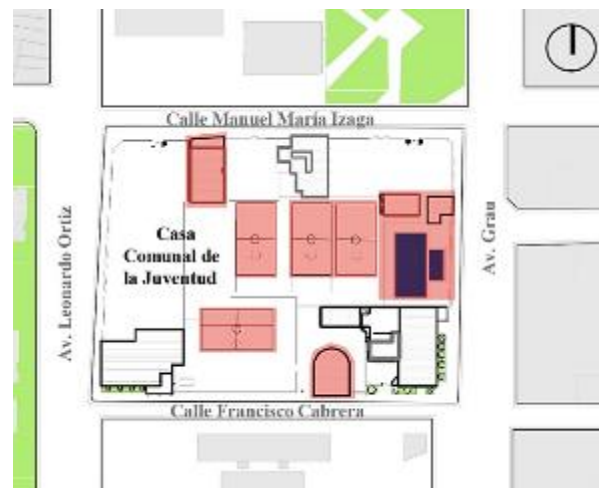
Imagen n°138 Plan general CCJ / volúmenes y espacios eliminados de propuesta  
Fuente: Elaboración Propia

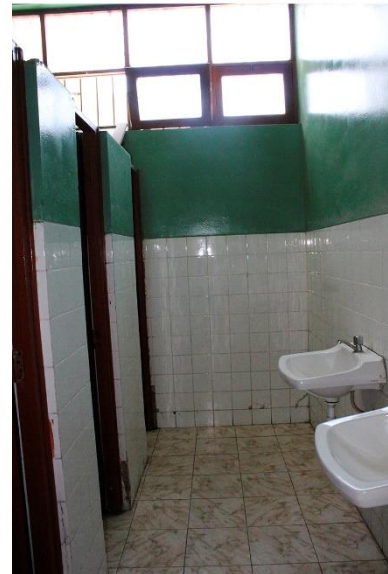
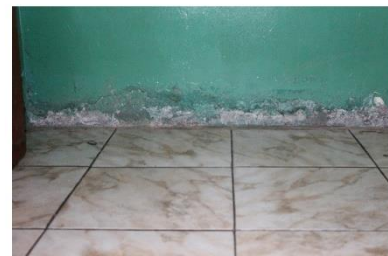
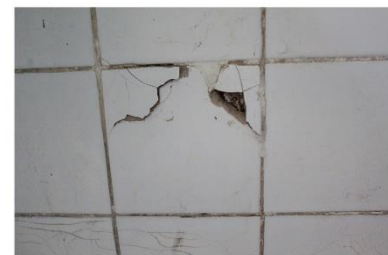
**IMÁGENES POR AMBIENTE**

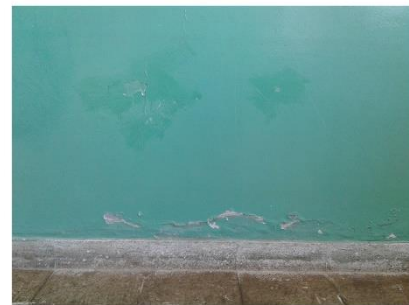
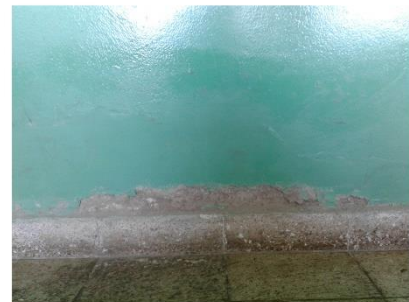
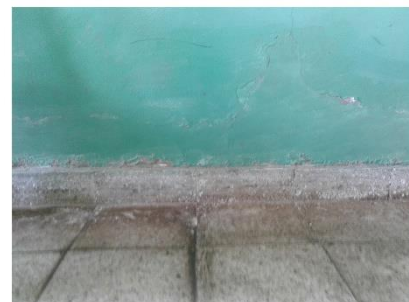
**FICHA DE LESIONES - CAPITULO I**
