**CENTRO DE CONVENCIONES:  
PUESTA EN VALOR DEL COLEGIO 27 DE DICIEMBRE COMO  
APORTE AL PROCESO DE REVERSIÓN DE LA OBSOLESCENCIA  
URBANA EN EL CENTRO HISTÓRICO DE LAMBAYEQUE**

**TESIS PARA OPTAR EL TÍTULO DE  
ARQUITECTO**

**AUTOR  
ELSA ESTEFANI CALDERÓN GIL**

**Chiclayo, 2020**

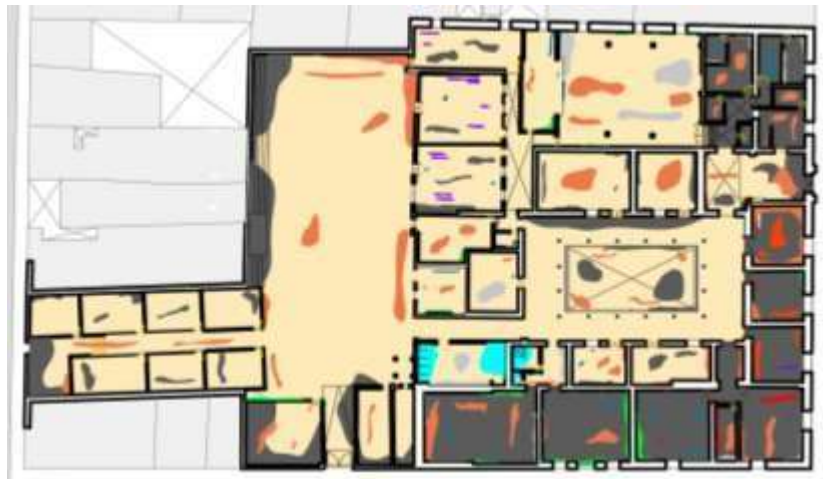
Además del reconocimiento del inmueble, fue necesario realizar un análisis del estado de conservación del monumento. Es así que se identificaron los principales factores de deterioro, patologías y consecuencias o afectaciones posiblemente debido a las condiciones climáticas, paso del tiempo e incluso por algún tipo de intervención inadecuada.

Figura 15. Plano de patologías en planta Elaboración propia

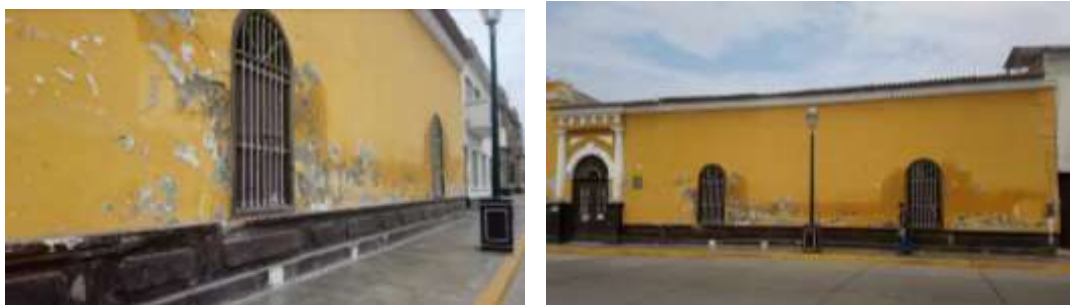
- Humedades descendentes: Causados en su mayoría por filtraciones de agua en la cubierta, humedades descendentes que han causado desprendimientos de algunos muros debido a que el material utilizado (Adobe) es poco resistente a las filtraciones de agua.
- Fisuras o grietas causados por movimientos sísmicos: En el piso, muros y acabados de los techos se encuentran evidenciadas grietas y fisuras originadas por fuerzas dinámicas naturales o incluso por el asentamiento del suelo.

Figura 16. Presencia de humedad en la fachada principal

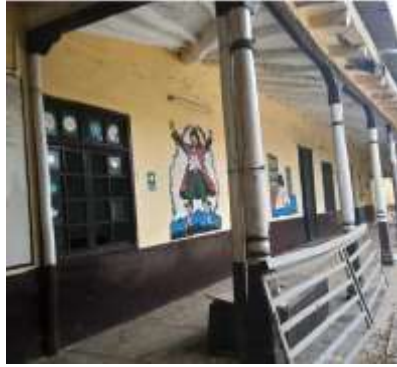
Figura 17. Inadecuadas intervenciones en las columnas de madera del patio principal

Las columnas de madera del patio que se encuentran soportando las cargas de la cobertura que este posee serán intervenidas, esto es, tendrán que ser sometidas a un reforzamiento, reparación y restitución debido a su deterioro.

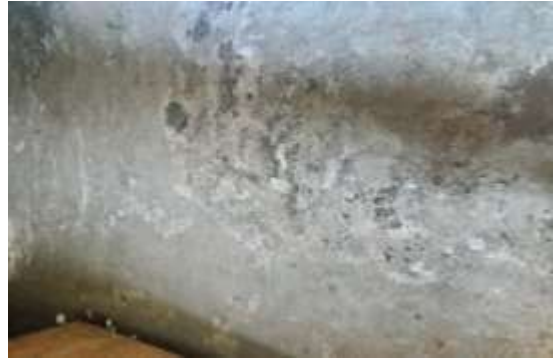
Figura 18. Eflorescencia de sal en pisos

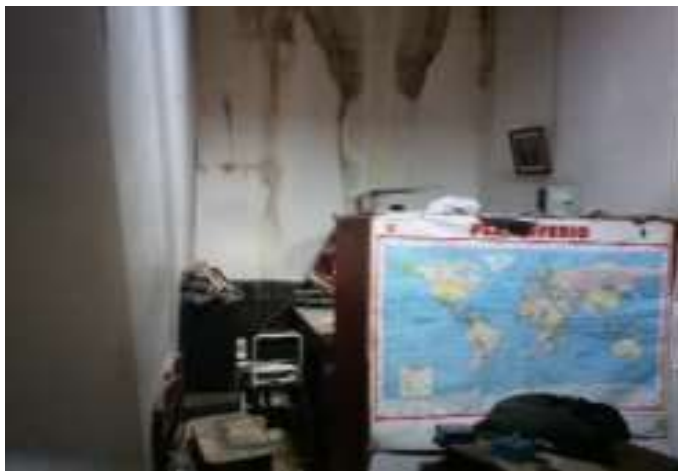
Figura 19. Manchas de humedad en muros

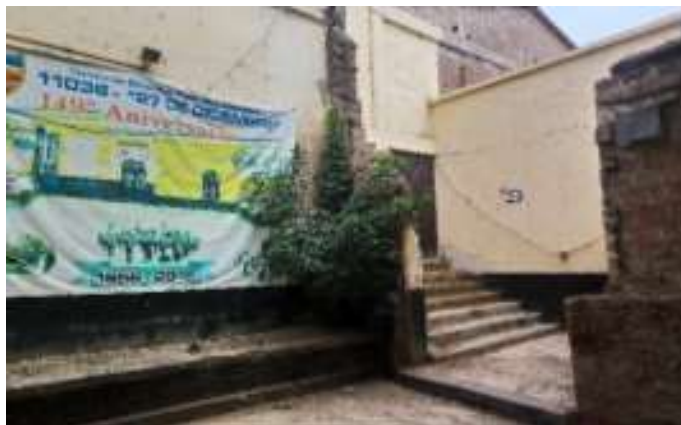
Figura 20. Desprendimiento de muros de adobe

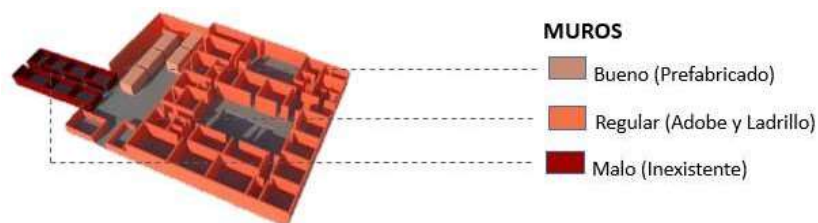
ELEMENTO	MATERIAL	LESIÓN	PATOLOGÍA
MURO	ADOBE	FÍSICA	Desprendimiento de la capa pictórica
			Manchas (polución)
		MECÁNICAS	Eflorescencia (humedad)
			Caleo
	LADRILLO	FÍSICA	Grietas
			Fisuras
			Disgregamiento mampostería
			Desprendimiento de la capa pictórica
			Manchas (polución)

Figura 21. Deterioros y estado de muros  
Elaboración propia

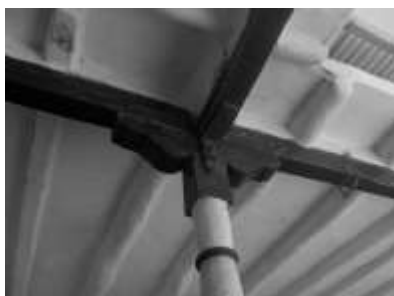
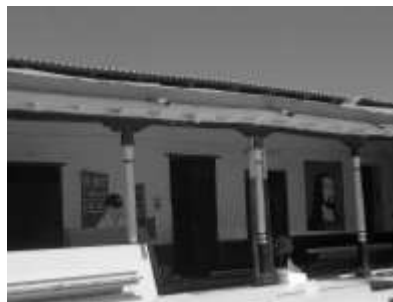
Consideramos también parte de la estructura a las vigas y columnas de madera que forman parte de las coberturas del patio y techos de 5 ambientes alrededor de este, el estado de las vigas es regular debido a su indebido cuidado, las columnas de madera actualmente se encuentran amarradas a “refuerzos” que no son otra cosa que maderas dispuestas de forma vertical al costado de las columnas para evitar que se vengán abajo.

ELEMENTO	MATERIAL	LESIÓN	PATOLOGÍA
ESTRUCTURAS COLUMNAS- VIGAS	MADERA	FÍSICA	Deformación
			Resequedad
			Descascaramiento
		ORGÁNICA	Desprendimiento de la capa pictórica Presencia de Xilófagos

Figura 22. Selección de imágenes del estado actual de vigas y columnas de madera pertenecientes al patio principal

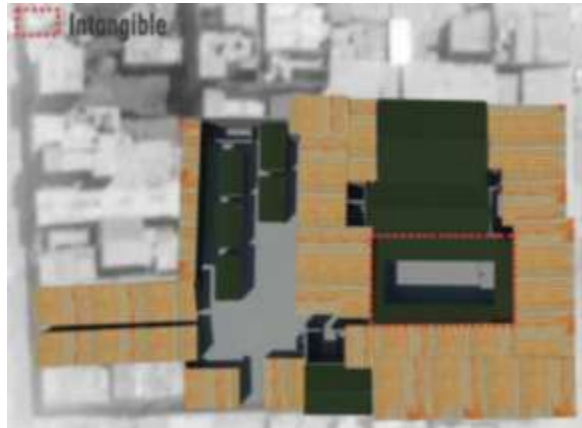
En la actualidad el 70 % de las cubiertas originales del inmueble se han perdido debido al paso de los años y las fuertes lluvias y los fenómenos del niño, definitivamente los fenómenos climáticos son los que más han deteriorado al inmueble. En lugar de lo que eran los techos de madera y quincha se colocaron cubiertas metálicas como calaminón de aluminio, que después de su instalación no recibió ningún tipo de mantenimiento y debido a esto actualmente se encuentran deterioradas por la corrosión, el óxido, etc.

El 30 % de las cubiertas aún conserva los materiales originales que son, madera, quincha más un recubrimiento de yeso, que a pesar de que se le colocaron algunos refuerzos con bastones de fierro, se encuentran deteriorados debido a que la madera se ha deformado, y el recubrimiento se ha desprendido.

Figura 23. Vista en planta de las cubiertas  
Elaboración propia

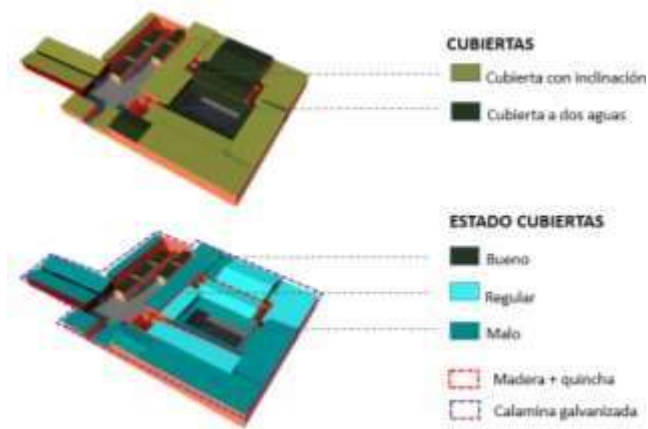
ELEMENTO	MATERIAL	LESIÓN	PATOLOGÍA
CUBIERTA	METÁLICA	QUÍMICA	Corrosión por oxidación
			Corrosión por erosión
			Desprendimiento de la capa pictórica
			Caleo
		OTROS	Góteras y filtración
	MADERA + YESO	FÍSICA	Deformación
			Resecamiento
			Instalación anómala
		DESCASCARAMIENTO	Descascaramiento
		ORGÁNICA	Presencia de xilófagos
OTROS	Higroscopicidad Permeabilidad

Figura 24. Estado de las cubiertas  
Elaboración propia

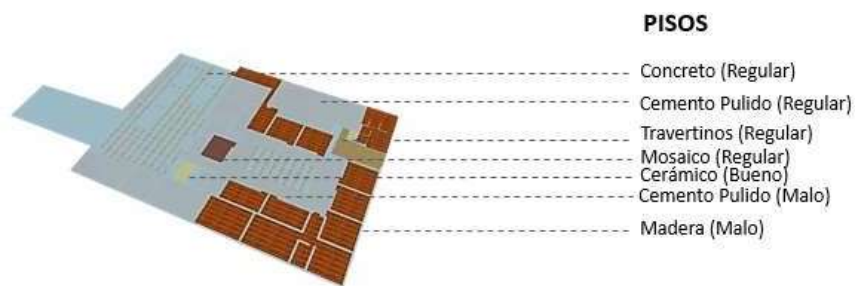
Solo los ambientes principales, es decir, los que son parte original del edificio conservan pisos de madera machihembrada, en el recibo se puede observar aún los travertinos, y alrededor del patio, actualmente solo se observa un piso de cemento pulido. Uno de los ambientes que observan hacia el patio posee un piso de mosaico, que fue colocado en alguna modificación. El resto del edificio cuenta con pisos de cemento pulido y bruñido en el patio posterior. Los pisos de madera descritos anteriormente se visualizan en mal estado debido al resecamiento, el escaso mantenimiento y la presencia de xilófagos.

Figura 26. Reconocimiento de materiales en pisos y estados de conservación

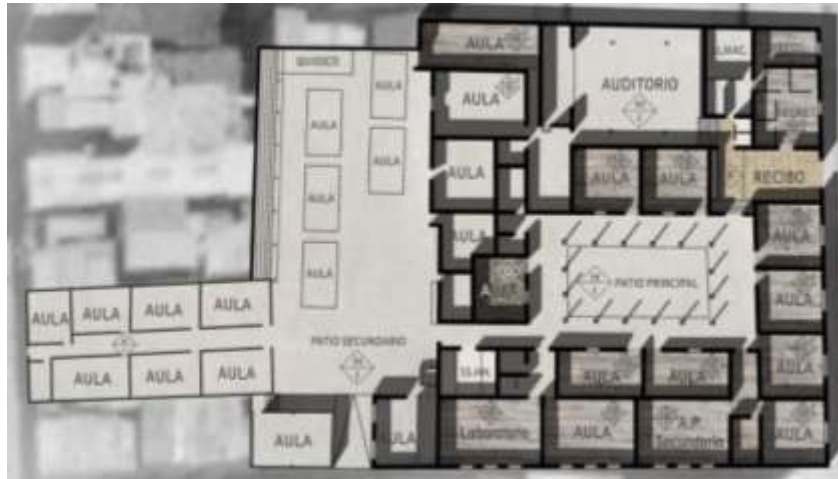
ELEMENTO	MATERIAL	LESIÓN	PATOLOGÍA
PISOS	MADERA	FÍSICA	Deformación
			Criptoflorescencia (Hinchazón)
			Resequedad / Envejecimiento
		ORGÁNICA	Instalación anómala
	TRAVERTINO	FÍSICA	Presencia de Xilófagos
	MOSAICO	MECÁNICA	Desgaste
	CEMENTO PULIDO	MECÁNICA	Hundimiento
			Fisuras
			Grietas

Figura 27. Reconocimiento de lesiones y patologías en pisos  
Elaboración propia

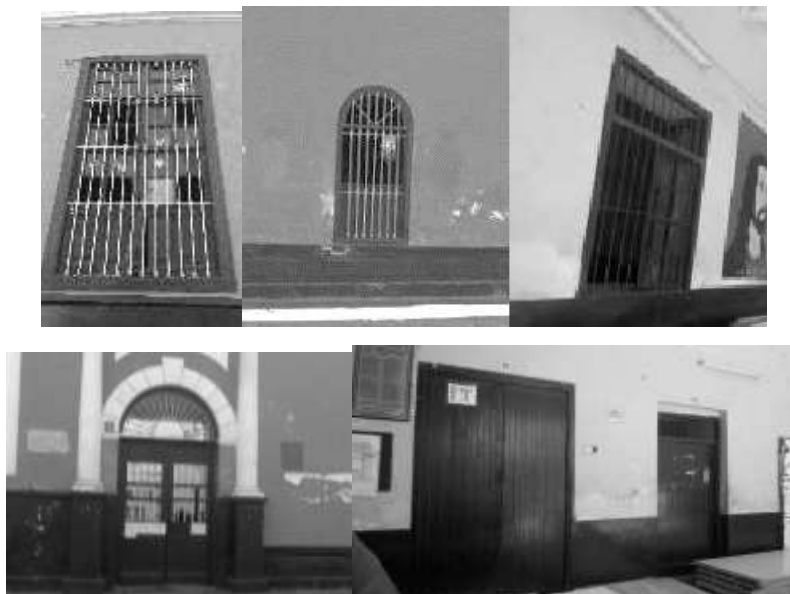
ELEMENTO	MATERIAL	LESIÓN	PATOLOGÍA
VANOS / PUERTAS	MADERA	FÍSICA	Descascaramiento
			Envejecimiento / Desgaste
			Deformación
			Instalación Anómala
	METAL	QUÍMICAS	Oxidación
		FÍSICA	Desprendimiento de la capa pictórica

Figura 28. Selección de imágenes de vanos
