**Injerto, estrategia de intervención para el cambio de uso de la casona  
Iturregui, Lambayeque**

**TESIS PARA OPTAR EL TÍTULO DE  
ARQUITECTO**

**Chiclayo, 2023**

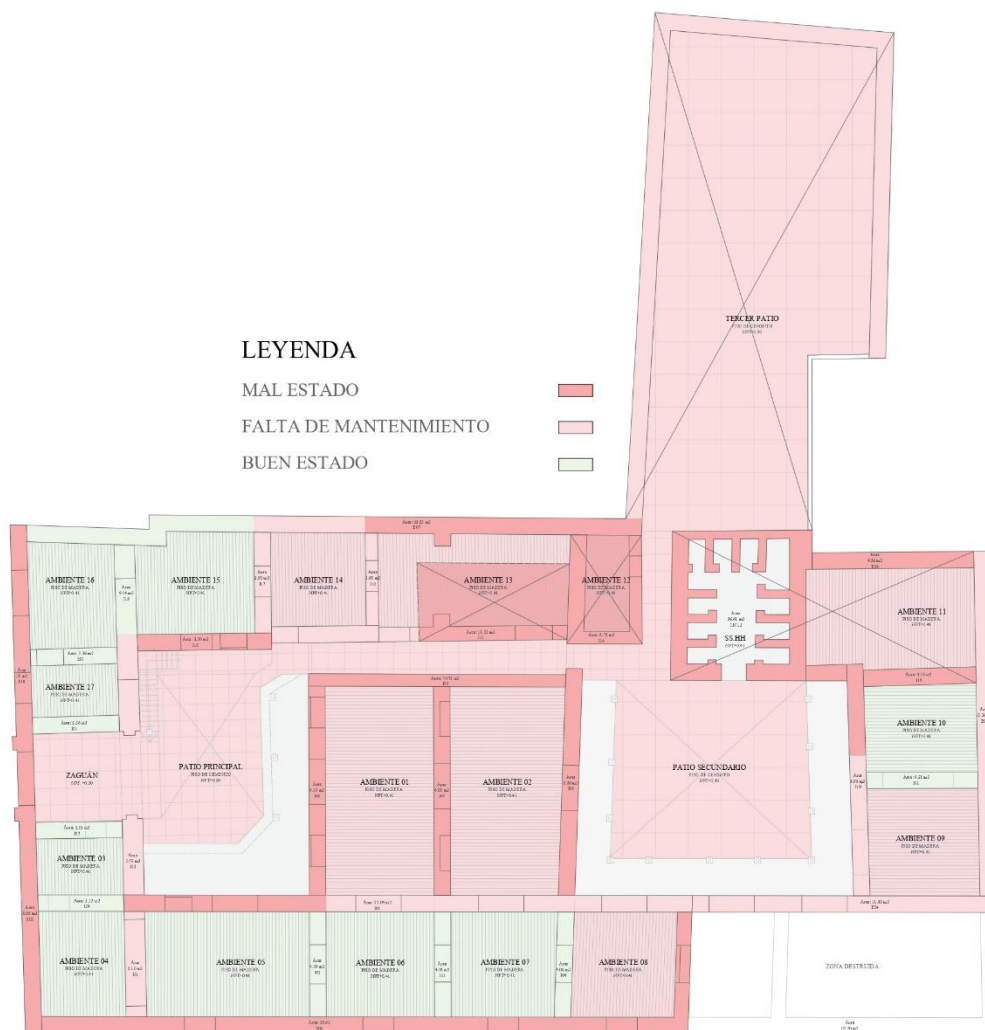
### Figura 05

El siguiente plano resume gráficamente el estado de conservación física de la casona Iturregui, revelando la existencia de 31 muros. De estos, 13 se encuentran en mal estado, con un 75% de daño; 10 muros requieren mantenimiento con un 50% de deterioro, y 8 muros se encuentran en buen estado, pero aún presentan un 25% de daño. En consecuencia, el 75% del inmueble se encuentra en un avanzado estado de degradación. Cabe destacar que se realizaron modificaciones en el momento del primer cambio de uso, de residencial a educativo, agregando ambientes como los servicios higiénicos y el tercer patio. Los patios primero y segundo perdieron sus losetas originales y fueron reemplazados por pisos de cemento pulido. En cuanto al resto de los ambientes o aulas, están contruidos en madera, pero actualmente se encuentran en mal estado. (Ver anexo 13, 14 y 15).

Planta resumen del estado de conservación.

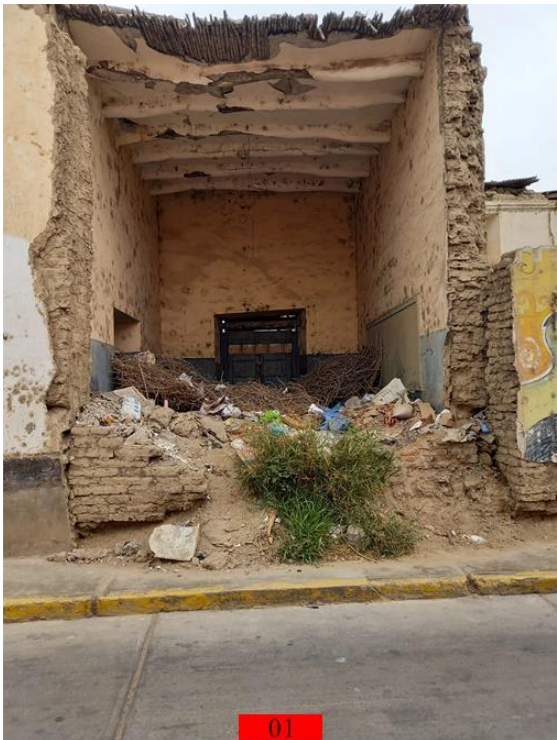
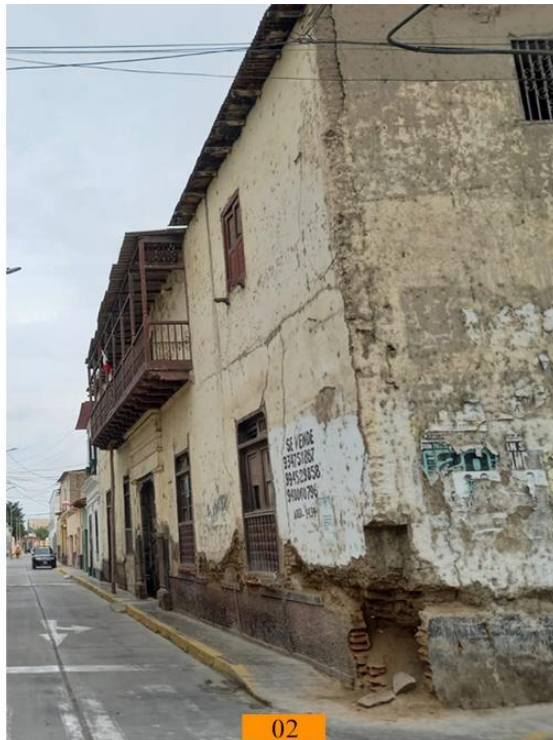
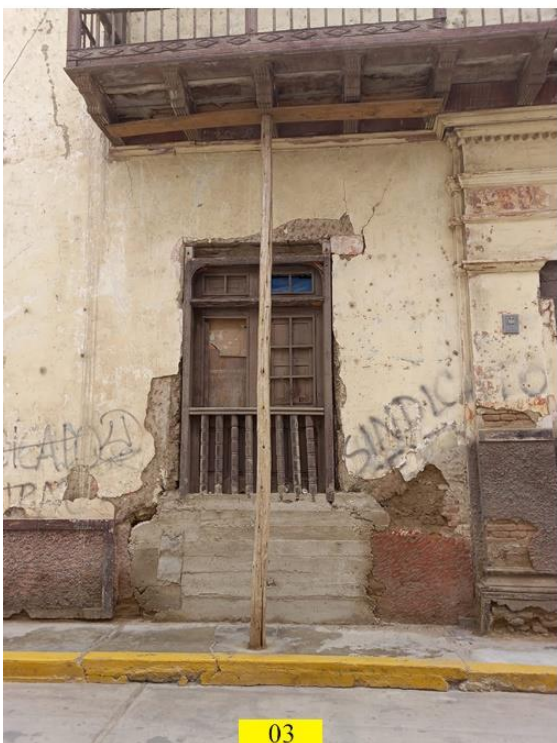
Anexo 08: Lesiones en los muros gruesos 01.

**Lesiones en los muros gruesos.** El sistema estructural se divide en dos premisas: estructura e instalaciones. La primera incluye las paredes y/o pilares, forjados, escalera y armazón de cubierta. El segundo sistema, de composición, está compuesto por la fachada y la cubierta. Es necesario unir estos dos sistemas para poder proporcionar una mejor explicación sobre el estado de conservación de la casona Iturregui. Durante la visita a la casona, se identificaron las principales lesiones, entre las que se encuentran fisuras en las paredes de adobe. Estas fisuras son visibles en los encuentros con el suelo, entre los muros y en la parte intermedia, y son producto de las fuertes lluvias causadas por el fenómeno del niño. Otras causas de las fisuras son la falta de protección y cobertura en la parte superior de las paredes, lo que expone el adobe al sol y la lluvia, acelerando su deterioro. La pérdida de humedad en el mortero de barro también se evidencia en forma de fisuras en la superficie, lo que lleva al resquebrajamiento interno y, posteriormente, al desprendimiento. La falta de juntas de dilatación en las paredes de adobe y en los revestimientos de ladrillo es otra causa, ya que ambos materiales tienen diferentes comportamientos frente a los movimientos sísmicos y los cambios de temperatura. Por último, la humedad en el subsuelo provoca el humedecimiento de los cimientos, lo que se manifiesta en la superficie y contribuye a la degradación del adobe. (Ver anexo 08).

*Fisuras en la intersección de los muros y presencia de humedad en la parte inferior (02)*

*Presencia de un enlucido de cemento y una "columna de madera" que soporta el balcón (03)*

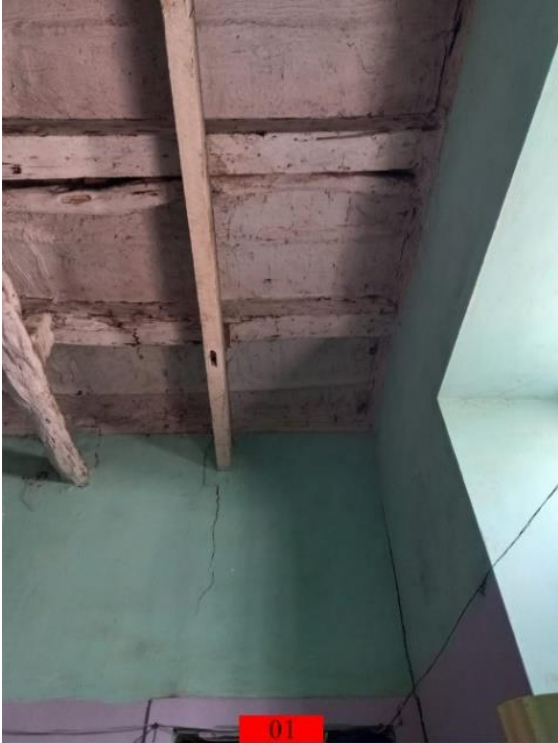
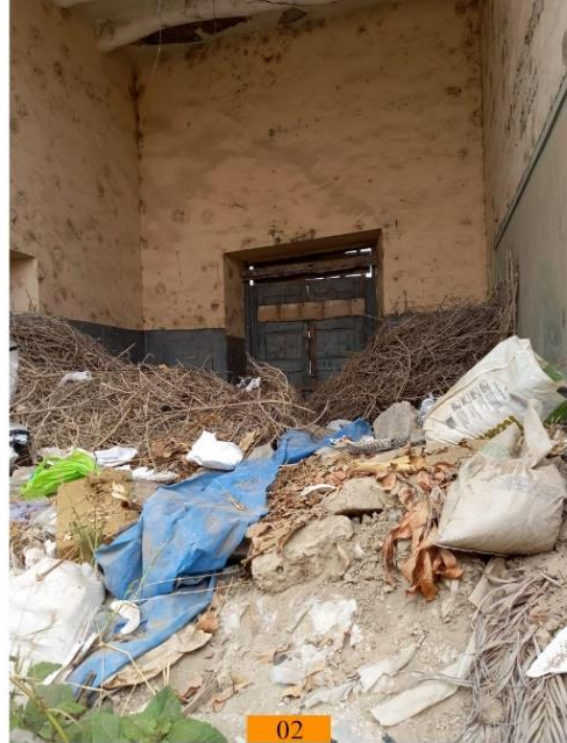
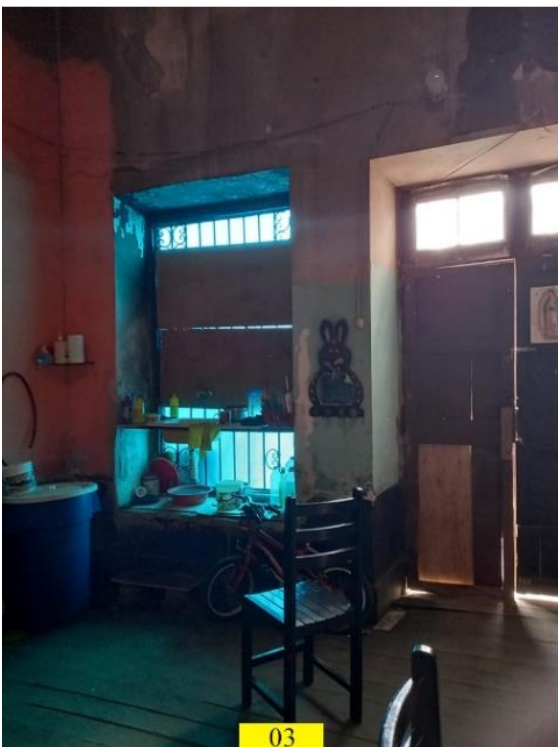
Anexo 09: Lesiones en los muros gruesos 02.

El desprendimiento del recubrimiento es una lesión común que se encuentra en todo el inmueble, esta lesión es causada por la presencia de humedad en las paredes de adobe y ladrillo, producto de filtraciones de agua desde el subsuelo y también debido a un mal compactamiento del suelo. Las filtraciones desde las cubiertas, a causa de las fuertes lluvias, generan humedad en la parte superior de las paredes, y el mal proceso de elaboración y colocación del enlucido agrava el deterioro del material, ocasionando su desprendimiento.

*Zona exterior del inmueble (02)*

*Pintura y látex como acabado (03)*

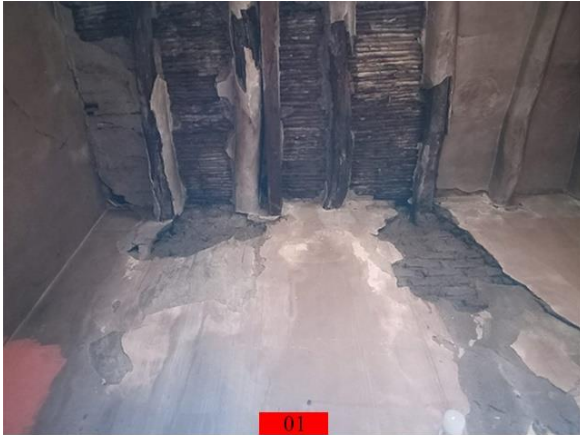
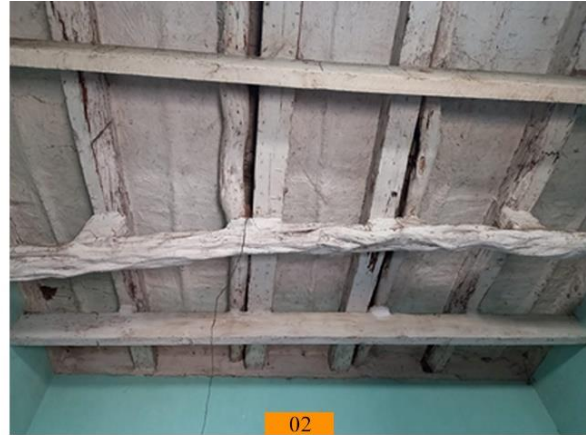
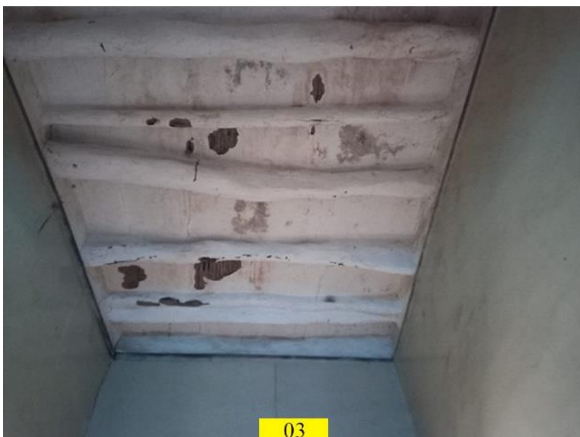
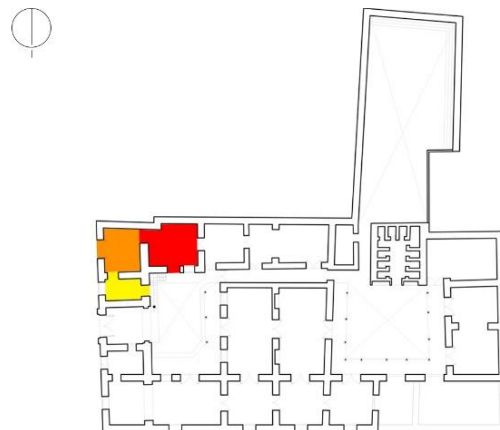
Anexo 10: Lesiones en los forjados de vigas y viguetas de madera.

**Lesiones en los forjados de vigas y viguetas de madera.** Las vigas de algarrobo, árbol típico de la zona de Lambayeque, se utilizan en las vigas de toda la edificación y presentan las siguientes lesiones: deformaciones causadas por las cargas del segundo piso parcial, la cubierta misma y la fluencia de la madera; presencia de grietas en la madera causadas tanto por su naturaleza propia como por la falta de mantenimiento; y ataques bióticos como hongos e insectos (termitas y carcoma), que aumentan la degradación de este elemento. La humedad generada por las lluvias y el fenómeno del niño también provoca lesiones. Cabe destacar que los forjados presentan elementos externos, como un segundo forjado que soporta el primero y la cubierta. Este fue añadido por los dueños del predio, pero aun así no es seguro. (Ver anexo 10).

*Elementos nuevos -vigas de madera- para reforzar el forjado (02)*

*Desprendimiento del acabado en la cubierta (03)*

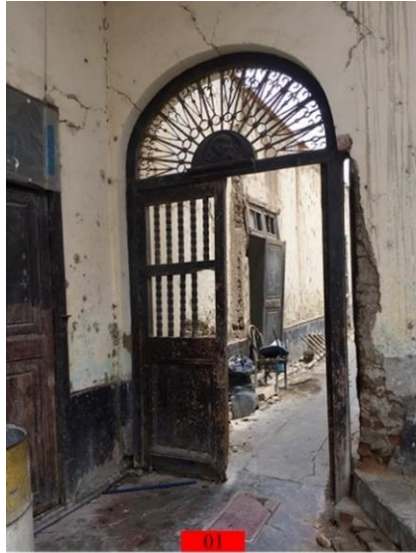
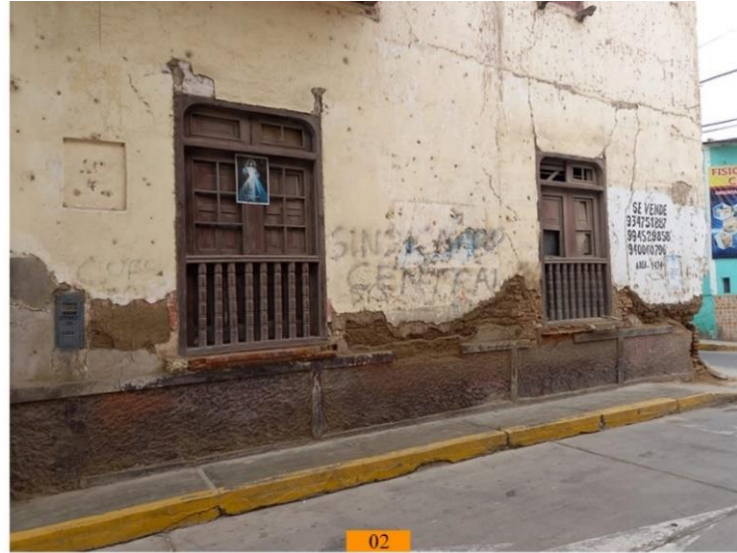
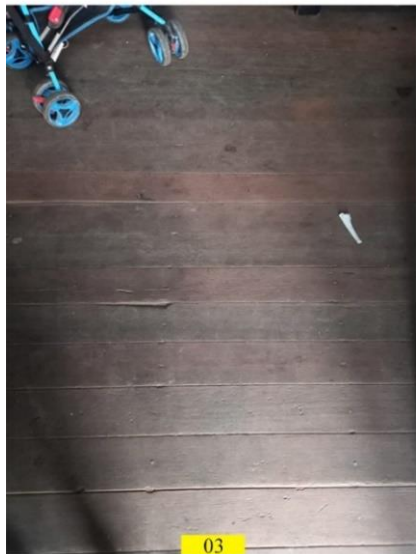
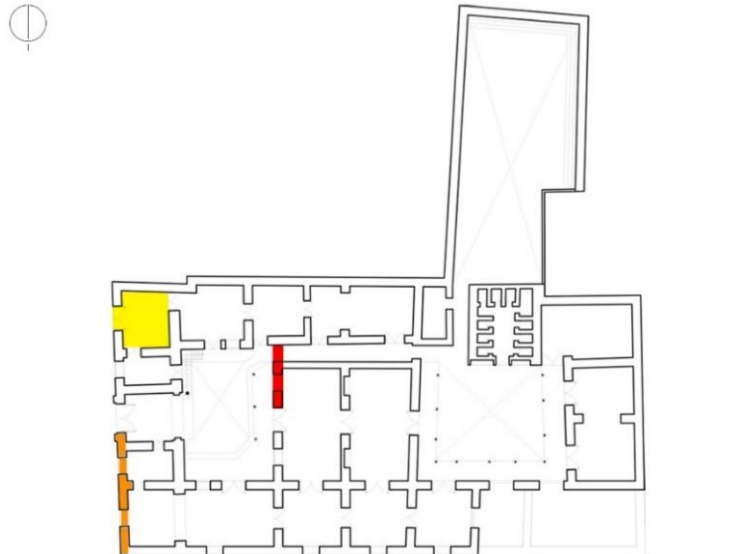
Anexo 11: Reconocimiento de humedad.

**Reconocimiento de humedad.** Se podría decir que las lesiones causadas por la humedad se evidencian con mayor énfasis en la parte baja de los muros de adobe, especialmente los más cercanos a la capa freática. También se observa en los pavimentos que han sido remodelados cuando la casona pasó a ser la I.E. "Juan Manuel Iturregui" en el año 1945 y posteriormente la I.E. "Antonia Zapata Jordán". En estos casos, se utilizó cemento para los pasillos, los cuales se vieron afectados por la humedad proveniente del subsuelo y la cantidad de estudiantes que transitaban por ellos, lo que causó la aparición de grietas. Otro material utilizado fue la madera, principalmente en las aulas, las cuales han sufrido degradación debido a la humedad y a causas bióticas. No obstante, existen ambientes en el edificio que se mantienen en buen estado. (Ver anexo 11).

*Grietas en el piso de concreto por la filtración de agua en el subsuelo (01)*

*Zonas húmedas en la parte inferior del muro (02)*

*Pavimento de madera para los ambientes (03)*

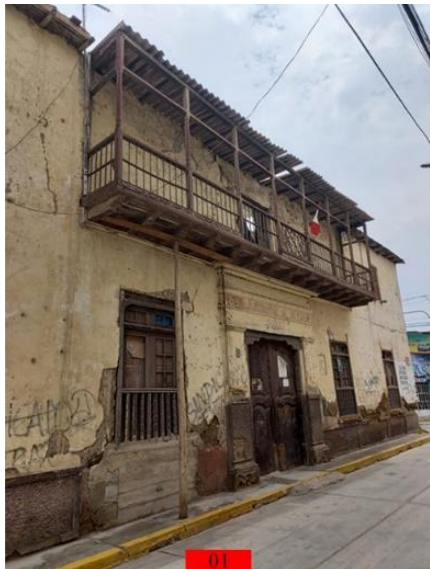
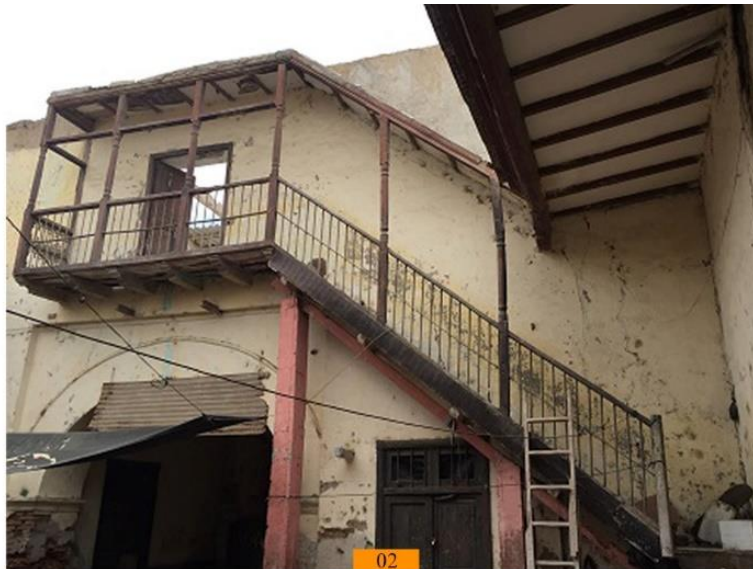
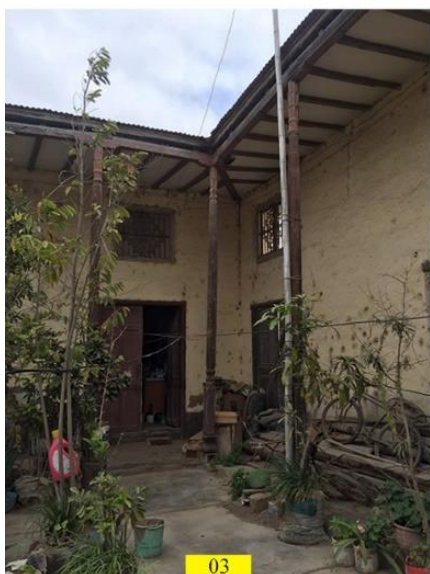
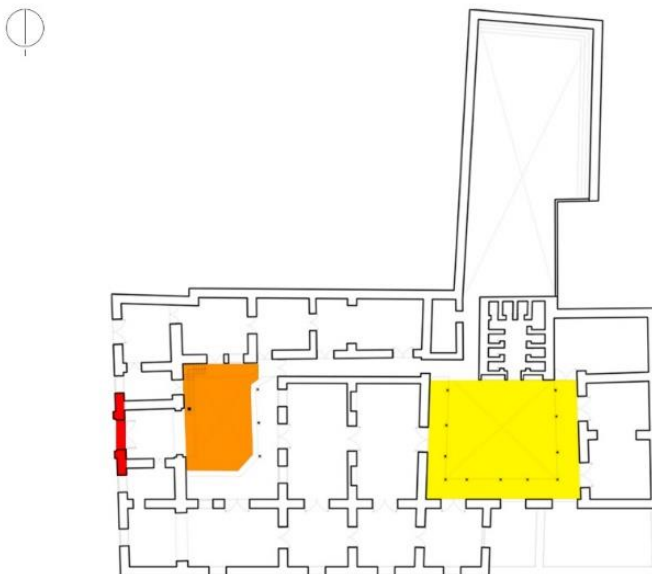
Anexo 12: Lesiones en carpintería de hierro y madera.

**Lesiones en carpintería de hierro y madera.** Las viguetas, canecillos y pilastras de madera, están hechos de madera orejón. Hubo cambios en el balcón, anteriormente, el barandal era de hierro forjado con líneas curvas que asemejaban a una flor, mientras que ahora se encuentra un barandal de madera, aunque se conserva una parte del original. Además, el balcón cuenta con una cubierta de calamina y es soportado por un puntal de madera debido a su inminente colapso, por lo cual las autoridades optaron por esta "solución". Tanto la balaustrada de las ventanas como los canecillos del balcón presentan deterioro debido a la humedad, el apolillamiento, la falta de mantenimiento y la exposición a los rayos del sol y las lluvias. Esto

*Estado de degradación del balcón (01)*

*Escalera de madera reforzada por columnas (02)*

*Segundo patio (03)*
