UNIVERSIDAD CATÓLICA SANTO TORIBIO DE MOGROVEJO
FACULTAD DE CIENCIAS EMPRESARIALES
ESCUELA DE ADMINISTRACIÓN HOTELERA Y DE SERVICIOS
TURÍSTICOS

Turismo accesible en los museos del distrito de Lambayeque, 2024

TESIS PARA OPTAR EL TÍTULO DE
LICENCIADO EN ADMINISTRACIÓN HOTELERA Y DE SERVICIOS
TURÍSTICOS

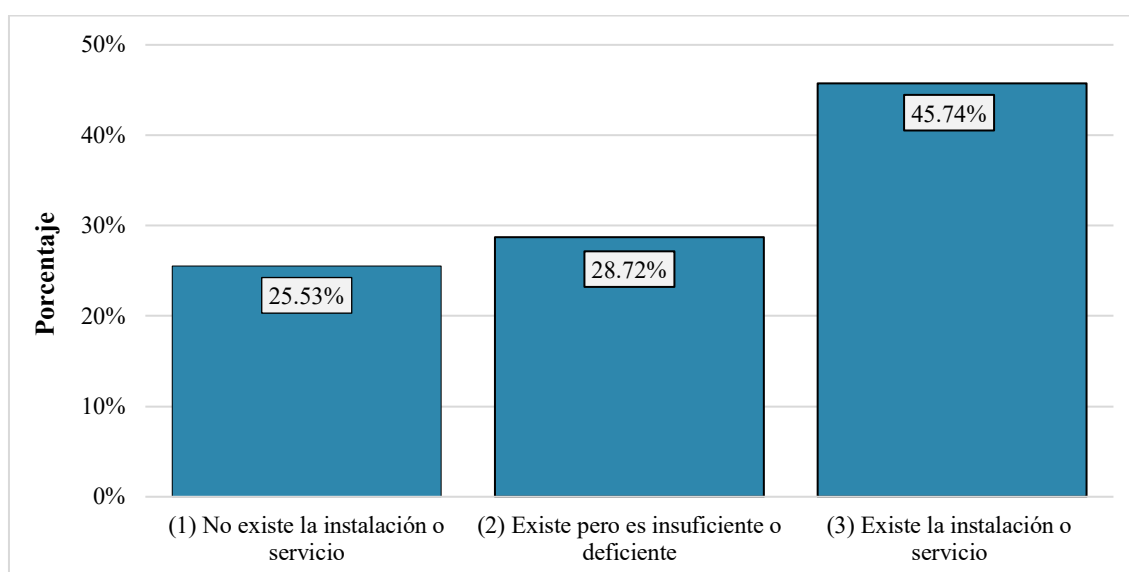
Figura 2

En cuanto a la accesibilidad espacial y a la información del museo Tumbas Reales de Sipán los hallazgos demuestran que existe instalaciones o servicios que permiten tener un óptimo acceso. En la figura 2, se observa que el Museo Tumbas reales de Sipán destaca con 45.74% referida a la existencia de una instalación o servicio accesible en el museo, el 28,72% corresponde a que existen servicios o instalaciones insuficientes o deficientes, y el 25, 53%, corresponde a la no existencia de dichos ítems de accesibilidad.

Porcentaje de resultados de accesibilidad en el Museo Tumbas Reales de Sipán

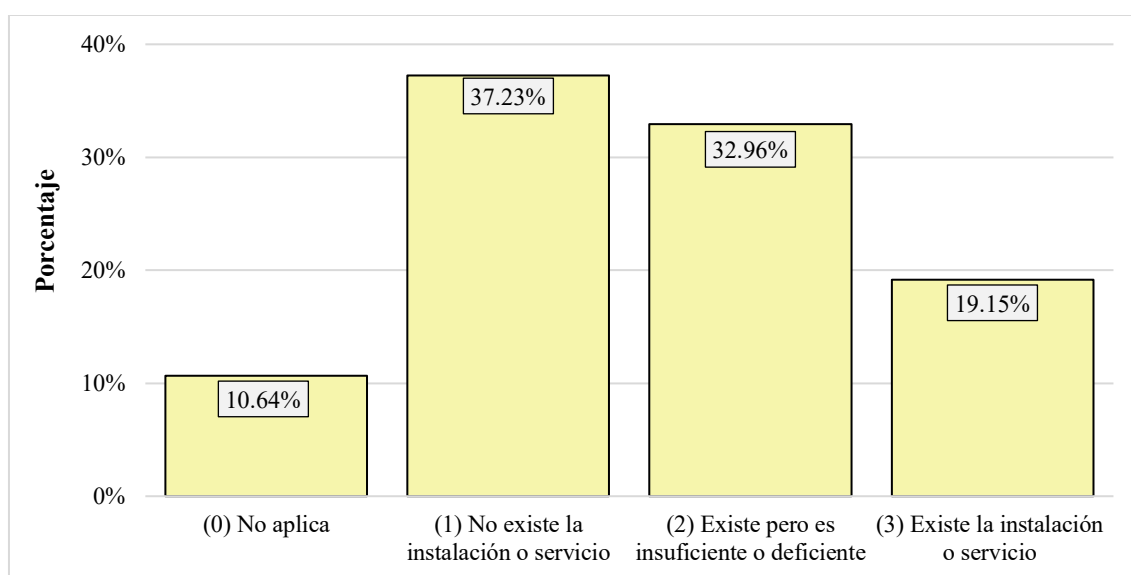
Figura 3

Así también, referido a la accesibilidad espacial y a la información del museo de sitio Chotuna Chornancap, los hallazgos demuestran que no existen instalaciones o servicios que permiten tener un óptimo acceso. En la figura 3 se muestra que el Museo de sitio Chornancap es el que cuenta con mayores problemas de accesibilidad, pues tanto las opciones 1 y 2, referidas a la no existencia o existencia deficiente de un servicio o instalación, son las que tienen mayor porcentaje de frecuencia, llegando a la suma en conjunto de 70.21%, mientras que el puntaje 3 solo llega a 19,15%. Con respecto a la opción 0, el porcentaje es 10,64% refiriéndose a los aspectos a los que el museo no aplica.

Porcentaje de resultados de accesibilidad en el Museo de sitio Chotuna-Chornancap

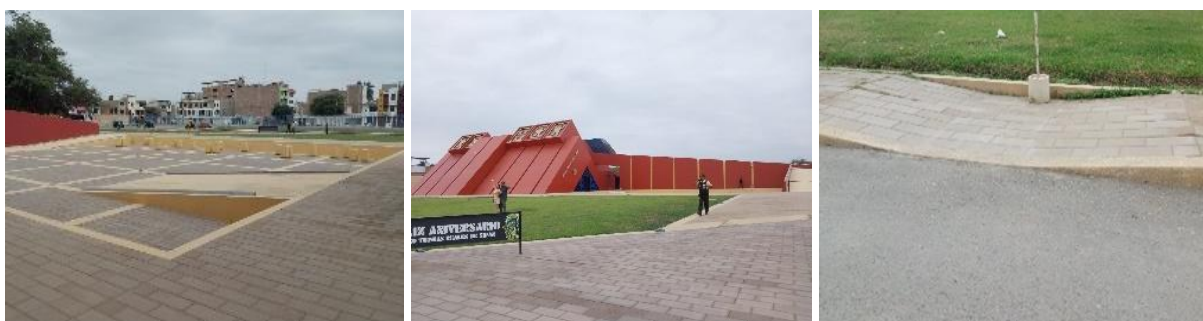
El siguiente indicador con promedio 2.60 es ‘Rampas’. El museo cuenta con tres ubicaciones principales para estas: en el acceso principal, la plataforma central, y las veredas. En primer lugar, la rampa de acceso principal es una rampa en zigzag que tiene un ancho de 4 metros, que es adecuado para el paso de personas en sillas de rueda, además tiene un largo de 55 metros con un descanso de 4 metros cuadrados, y una altura total de 6 metros, estas medidas no representan una pendiente o largo adecuados; y con respecto al contraste de color,

la rampa se distingue del piso inferior y superior al estar pintada de amarillo (Figura 4 (a)). En segundo lugar, las rampas en la plataforma central tienen un ancho adecuado de 4.50 metros, una longitud de 9 metros y una altura de 90 cm, que no representan una longitud ni una pendiente adecuadas; en cuanto al contraste de color, este es significativo pues también están pintadas de amarillo para diferenciarse del piso (Figura 4 (b)). Por último, las rampas de las veredas exteriores tienen un ancho apropiado de 2.50 metros, un largo de 2.60 metros y una altura de 15 cm, medidas adecuadas tanto de pendiente como de largo; y con respecto al color, las rampas tienen en borde pintado de amarillo para diferenciarse del suelo (Figura 4 (c)). Finalmente, el material de todas las rampas es el concreto, que es antideslizante.

Figura 4. Rampas del Museo Tumbas Reales. (a) Rampa de acceso principal. (b) Rampas en la plataforma central. (c) Rampas en las veredas exteriores del museo.

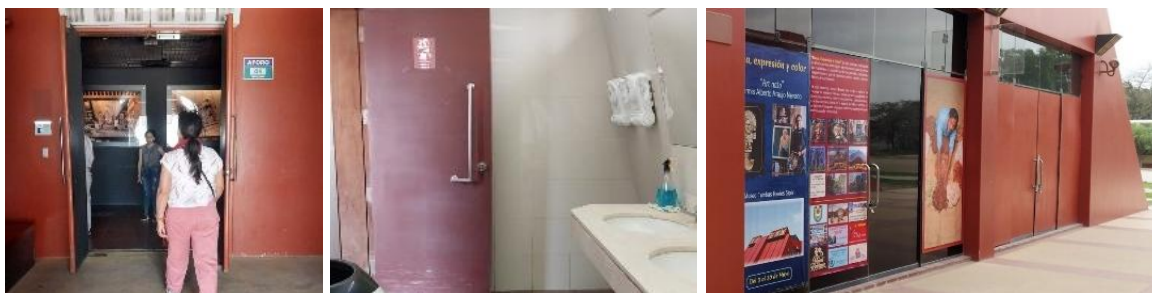
Entre los indicadores con promedio bajo tenemos a ‘Entradas y puertas’, con 1.33 como promedio de los ítems evaluados. Todas las puertas del museo son manuales, y en general no tienen contraste de color con respecto a la pared, siendo que la entrada principal y la de los baños tiene el mismo color que la pared exterior (Figuras 5 a y b), sin embargo en las salas de exposiciones temporales existen puertas de vidrio negro que si contrastan con la pared (Figura 5 (c)). Ninguna puerta tiene los bordes que remarcados, ni con relieve.

Figura 5. Puertas en el museo Tumbas Reales de Sipán. (a) Puerta de entrada en el tercer piso. (b) Puertas en el baño de mujeres. (c) Puertas a las salas de exposiciones temporales.

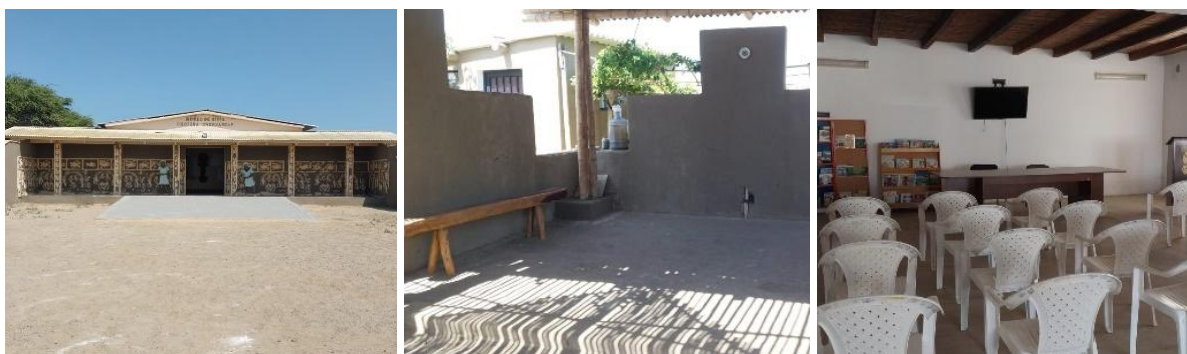
En primer lugar, se presenta el aspecto que más destaca dentro del museo en cuanto a accesibilidad espacial, el indicador de ‘Rampas’, que obtuvo 2.80 de promedio. La única rampa presente en el museo tiene un ancho de 8 metros. Tiene una longitud de 7 metros y una altura de 40 cm, medidas que representan pendiente adecuadas en la rampa. Con respecto al material, la rampa está construida con bloques de concreto, por lo que es antideslizante. El contraste de color no es alto, no se identifica cuando empieza la rampa. (Figura 6)

Figura 6. Acomodaciones del museo de sitio Chotuna – Chornancap. (a) Entrada y rampa del museo. (b) Área para sentarse que se encuentra a un costado del museo. (c) Sala Naylamp

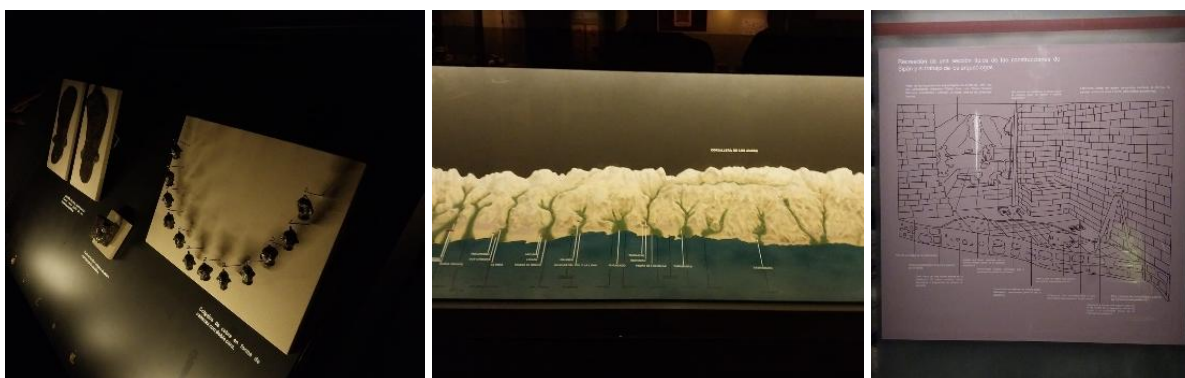
El indicador ‘Estilo de fuente de las etiquetas de exhibición’ tiene de promedio 2.60. Este se refiere al uso correcto de fuentes de grosor medio. En cuanto a contrastes de color, dentro del museo existe un uso frecuente de letras blancas en fondo negro, y viceversa, como se ve en la figura 7 (a), sin embargo, existen algunas exhibiciones con letra y fondo oscuros (Figura 7 (b)), o letra clara en fondo claro (Figura 7 (c)).

Figura 7. Uso de contraste de color en los textos del museo Tumbas Reales de Sipán. (a) Uso de letras de color claro en fondo oscuro. (b) Uso de letras oscuras en un fondo oscuro. (c) Uso de letras claras en fondo claro.

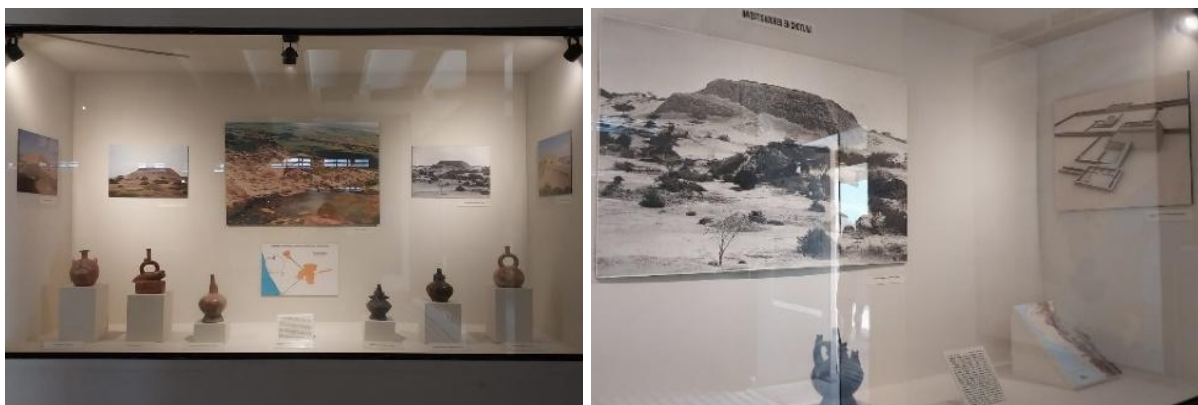
‘Imágenes’ también tiene un promedio de 2.17. Las imágenes son claras y la mayoría se contrastan con facilidad del fondo (Figura 9 (a)), en otras no se distingue bien el borde de la imagen con respecto al fondo (Figura 9 (b)). La textura del fondo evita el reflejo de la luz. Dentro de los diagramas y mapas usa letra mediana o pequeña, que es legible pero complica la lectura de los textos. Y por último, no existen imágenes táctiles dentro del museo

Figura 9. Contraste de imágenes en el museo de sitio Chotuna-Chornancap. (a) Imágenes y fondo con contraste alto de color. (b) Imágenes y fondo con contraste bajo de color
