**Criterios de intervención en el patrimonio para mitigar la degradación de  
la Huaca El Pueblo**

**TESIS PARA OPTAR EL TÍTULO DE  
ARQUITECTO**

**Chiclayo, 2025**

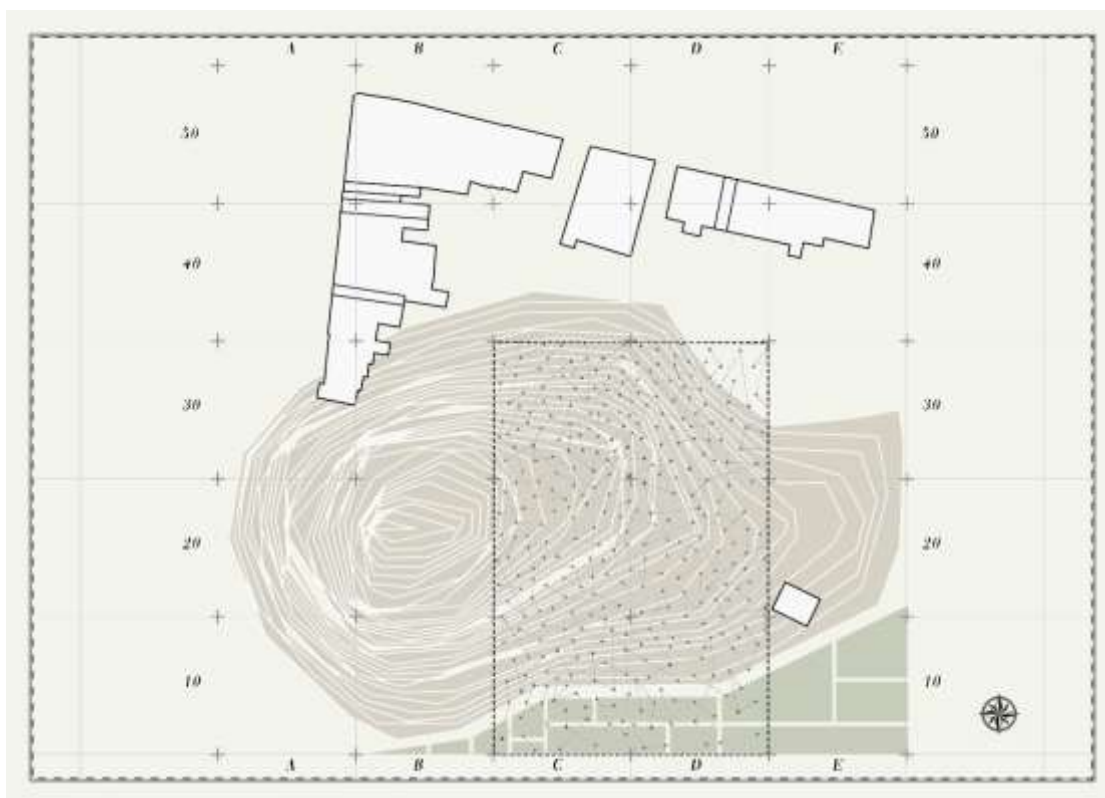
**Figura 1**

*Cartografía de degradación de la Huaca El Pueblo*

*Nota 1:* La figura identifica las zonas más degradadas del monumento según el *Manual de Procedimientos de la Dirección General de Patrimonio Arqueológico Inmueble*, considerando tanto afectaciones antrópicas como naturales. Las áreas críticas se localizan en los cuartiles 10 C, 10 D, 20 C, 20 D, 30 C y 30 D. Elaboración propia.

Si bien es cierto que toda el área de la huaca se encuentra degradada debido a las distintas afectaciones mencionadas anteriormente, se ha identificado que los sectores correspondientes a los cuartiles 10-C, 10-D, 20-C, 20-D, 30-C y 30-D son las más degradadas ya que presentan la mayor concentración de afectaciones: expansión urbano-rural, presencia de vías, acumulación de desechos, biodeterioro y erosión por lluvias. (Ver Figura 1)

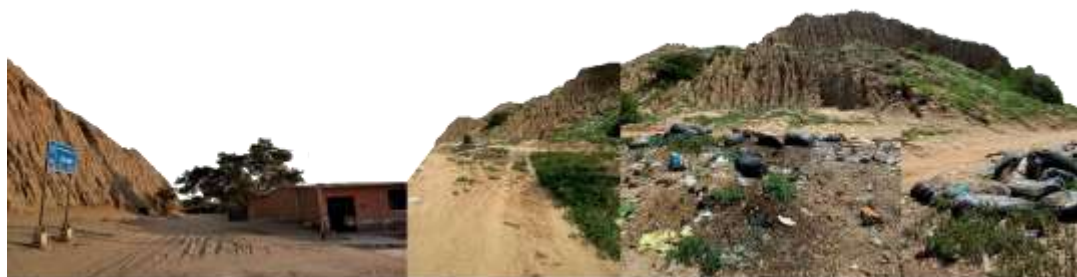
## Figura 2

*Degradación por afectaciones antrópicas*

*Nota 2:* La figura muestra cómo la Huaca El Pueblo ha sido impactada por factores antrópicos derivados de la expansión urbana descontrolada, incluyendo la apertura de vías cercanas y la acumulación de desechos en el área. Estas afectaciones han alterado la estructura original del monumento, generando deterioro físico y visual. Elaboración propia.

De la misma manera, la presencia de vías que rodean la huaca también ha generado un grado de deterioro significativo, evidenciada principalmente por una trocha que atraviesa el monumento de norte a sur y lo divide en dos partes. Esta vía carrozable generada por la circulación de vehículos livianos y peatones, conecta la zona urbana con la zona agrícola de la ciudad, lo que ha ocasionado que el 56% del monumento sea afectado por este factor. Asimismo, la acumulación de desechos sólidos, la reutilización de material arqueológico y las excavaciones clandestinas (huaqueos), han sido afectaciones que han contribuido a la degradación del monumento en un menor grado.

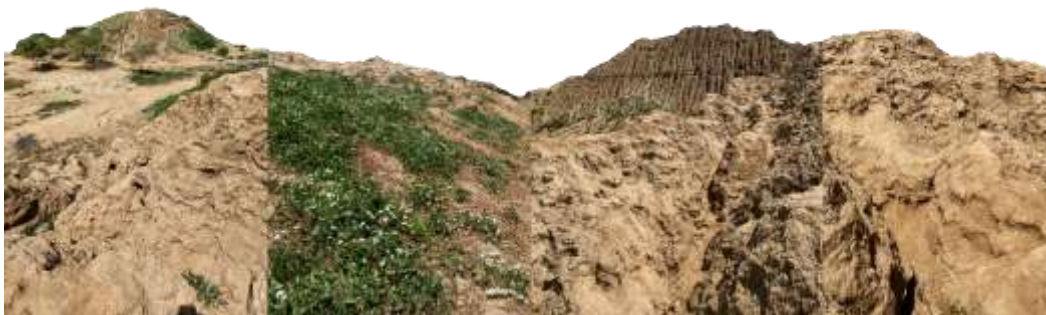
### **Figura 3**

*Degradación por afectaciones naturales*

*Nota 3:* La figura evidencia el impacto de factores naturales sobre la Huaca El Pueblo, destacando el crecimiento de vegetación en su superficie y las huellas de erosión causadas por la acción del viento y las lluvias. Estos procesos naturales han contribuido al desgaste gradual del monumento, afectando principalmente su apariencia. Elaboración propia.

En cuanto al análisis de las afectaciones de origen natural evidencia un proceso de deterioro avanzado que compromete tanto su estabilidad estructural como su valor patrimonial. Como una de las causas más relevantes se ha identificado el biodeterioro, generado por el crecimiento excesivo de organismos vegetales sobre el 28% de la superficie del monumento. Esta proliferación descontrolada no solo debilita la estructura superficial, sino que también acelera la descomposición de los materiales originales al introducir humedad y microorganismos que erosionan paulatinamente la base arqueológica.

Además, los fenómenos climatológicos recientes, marcados principalmente por lluvias intensas e inundaciones han afectado considerablemente a la Huaca El Pueblo, causando que alrededor del 60% de esta se encuentre erosionada. Este doble factor (biodeterioro y fenómenos

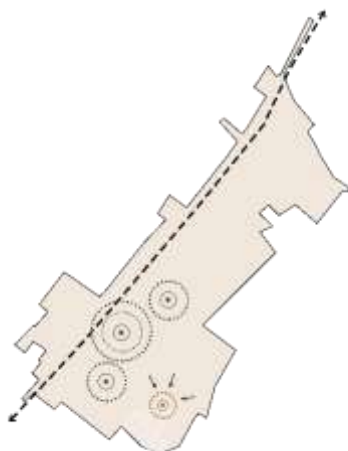
### Figura 7

*Esquema de flujos y nodos en torno a la huaca*

Nota 7: La figura muestra un análisis detallado de la dinámica urbana en torno a la Huaca El Pueblo, identificando los principales nodos de actividad y las rutas más transitadas, especialmente en relación con la Ctra. F. Belaúnde Terry. Este esquema permite visualizar cómo los flujos vehiculares y peatonales interactúan con el monumento. Elaboración propia.

De esta forma, se observaron pequeños flujos de personas en torno a la huaca, lo que le otorga cierta conexión con la dinámica urbana, aunque de manera limitada, demostrando su potencial como espacio público. Estos resultados, subrayan la importancia de desarrollar criterios de intervención para fortalecer la conexión entre la huaca y el entorno urbano, buscando una mayor integración que promueva la conservación y el aprovechamiento de este patrimonio arqueológico como un recurso activo.

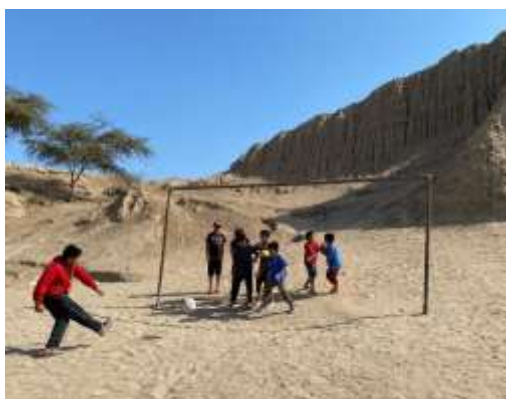
### **Figura 8**

*El monumento como espacio público*

Nota 8: La figura evidencia cómo la Huaca El Pueblo ha sido apropiada espontáneamente por la comunidad local, especialmente por los niños, quienes utilizan el espacio para actividades recreativas como jugar fútbol. La fotografía, tomada durante una de las visitas al sitio, destaca el rol del monumento no solo como patrimonio arqueológico, sino también como un espacio de interacción comunitaria. Elaboración propia.

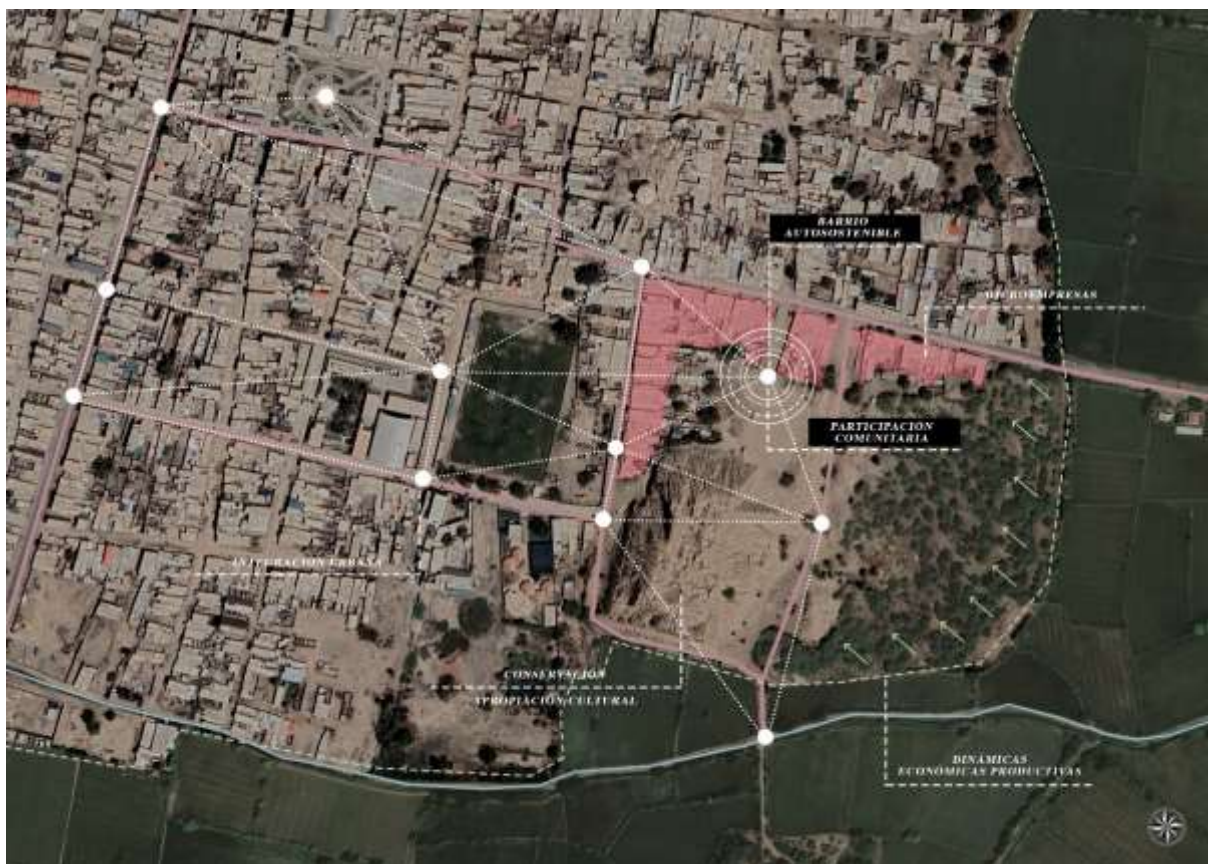
#### **Figura 10**

##### *Master Plan*

*Nota 10:* Modelo de actuaciones a partir de la participación activa de la comunidad en la generación de un barrio autosostenible en el sector de estudio para la Huaca El Pueblo. Elaboración propia.

Después de completar las tres fases de la investigación basadas en los objetivos específicos, los cuales se dividieron en tres categorías: conservación, valoración y dinámica urbana; se generó un Master Plan con la finalidad de establecer un modelo de criterios de intervención para mitigar el proceso de degradación del objeto de estudio y lograr su integración en la dinámica urbana de la ciudad de Túcume. (Ver Figura 10)

Estas actuaciones se establecieron a partir del estudio del sector, identificando una correlación entre los distintos paisajes (paisaje urbano, paisaje cultural, paisaje agrícola) y los nodos de actividad de la ciudad, con la finalidad de determinar el criterio de intervención que sea capaz de generar un desarrollo sostenible para la comunidad y asegurar la preservación de la Huaca El Pueblo a lo largo del tiempo.
