UNIVERSIDAD CATÓLICA SANTO TORIBIO DE MOGROVEJO
FACULTAD DE INGENIERÍA
ESCUELA DE ARQUITECTURA

**INTERVENCIÓN EN EL TEATRO DOS DE MAYO PARA SU
REUTILIZACIÓN Y AMPLIACIÓN COMO ESCUELA DE ARTES
ESCÉNICAS Y DANZA**

**TESIS PARA OPTAR EL TÍTULO DE
ARQUITECTO**

Chiclayo, 2019

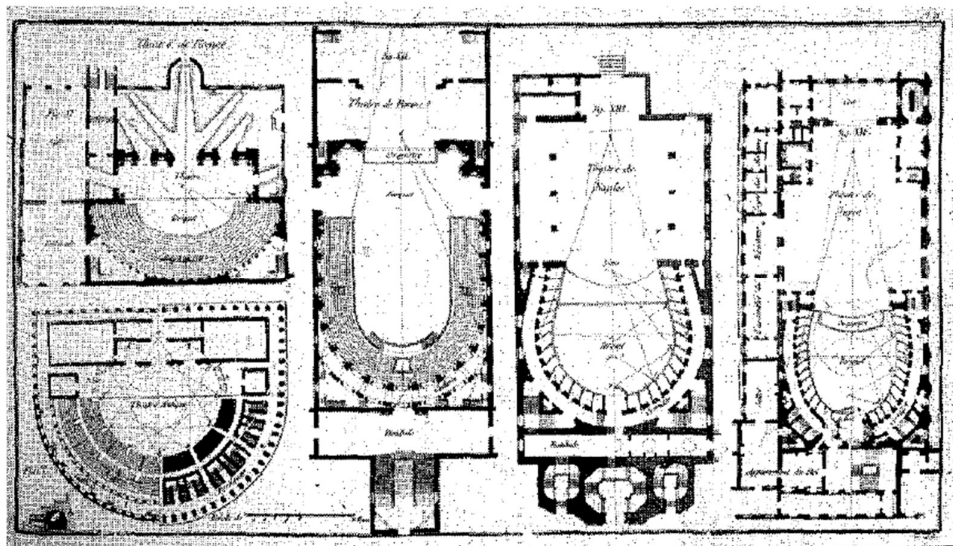
Figura 10: Distintas plantas comparativas de teatros reproducidos por Pierre Patte en su "Essai..." (1782); Teatro de Vicenza, Teatro Antigo, Teatro de Parma, Teatro de Nápoles y Teatro de Turín. Patte propicio con la publicación de estos modelos el historicismo teatral.

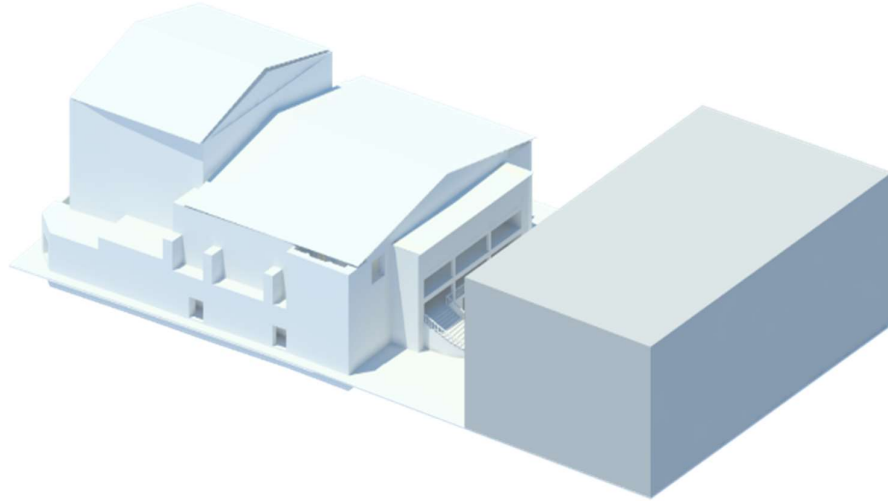
Figura 17: Distribución del teatro dos de mayo con zona delantera donde se ubicaban los depósitos y el bar del teatro, Chiclayo 1898

Mencionando esos antecedentes, se consolidó la primera restauración del Teatro dos de mayo, realizada en el año de 1898. En este año el teatro era considerado ruinoso, se solicitó un presupuesto para adquirir materiales para su restauración, con ayuda de métodos rústicos como torta de barro y retorta de barro que se levantaron en las habitaciones que dan a la calle.

- Reparar pilastra que amenazaba con caer
- Nivelar los palcos de primera y segunda fila
- Pintar la fachada y la obra nueva
- Obstrucción de silos y urinarios
- Se trasladó la boletería a la calle
- Se construyeron baños nuevos al norte del teatro dos de mayo, en un terreno de 45 m² obtenidos por la beneficencia
- Reparación del techo de la cazuela
- Retiro del tabique que dividía el salón y tapiado de las puertas.

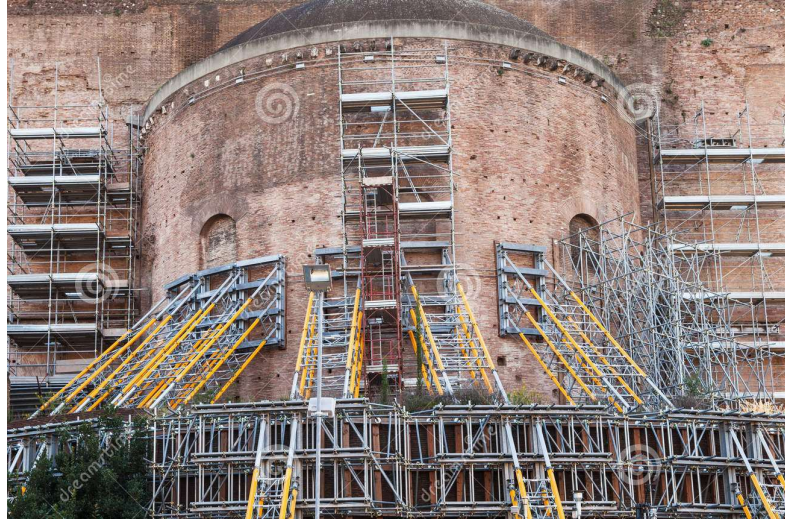
Se trata de una intervención exclusivamente de carácter técnico para garantizar la perdurabilidad del edificio; se puede realizar con nuevos materiales, especialmente con el hormigón armado siempre que quede oculto.

Figura 32: Consolidación de un muro para evitar su derrumbe.

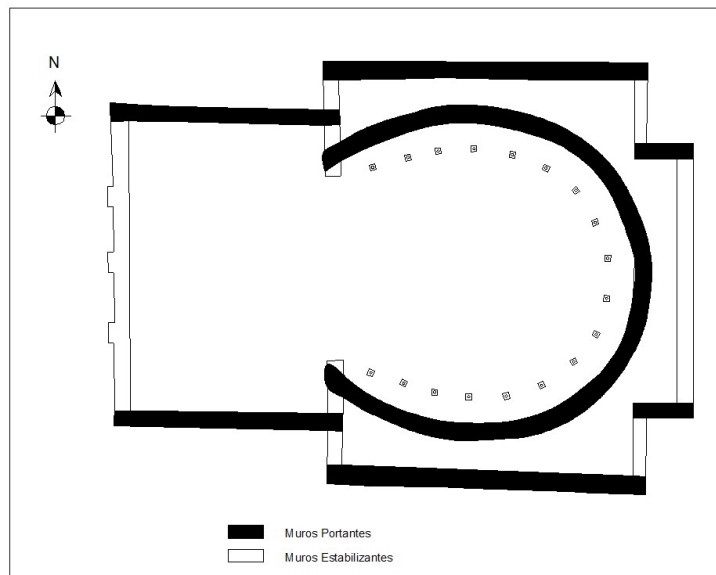
Figura 45: Muros que sirven como contrafuertes (0.80cm)

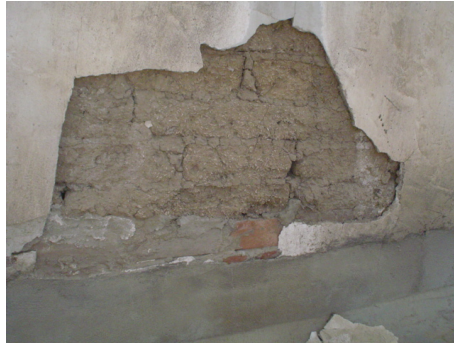
Figura 51: Desprendimiento del enchapado de yeso

- Lesiones físicas: cuando los factores cambian la apariencia o el estado de los elementos que componen el edificio, sin cambiar la constitución del material, como cuando existe movimientos(desplomes), se producen aberturas (grietas y fisuras), se separan elementos(desprendimientos), aparece un desgaste (erosión) o se acumulan partículas que generan suciedad
- Lesiones químicas: cuando los factores afectan el material produciéndole algún tipo de cambio en su estructura, como la oxidación y corrosión de los metales.

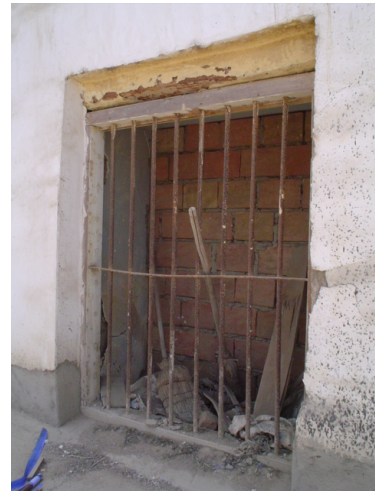
Figura 52: Corrosión de los metales

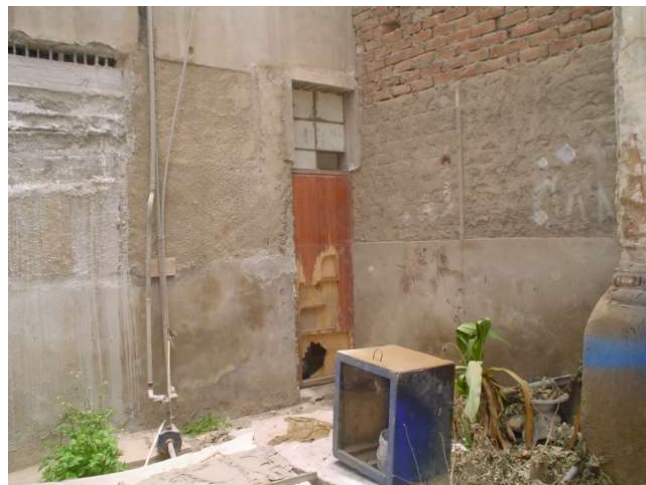
Figura 53: Aparición de plantas debido a la humedad del suelo

- **BIOTICOS:** Provenientes de organismos con vida
 - Vegetación parasita: Agrupa a los hongos, algas, líquenes y cualquier tipo de planta de tallo herbáceo o leñoso, que afecta la composición de material sobre el que se adhiere o bien disgrega la fábrica sobre la cual se implanta
 - La fauna nociva: Como los insectos que comen madera, los roedores que excavan los pisos y muros, o las palomas que producen daño mediante su excremento al contener ácidos que degradan la materia.

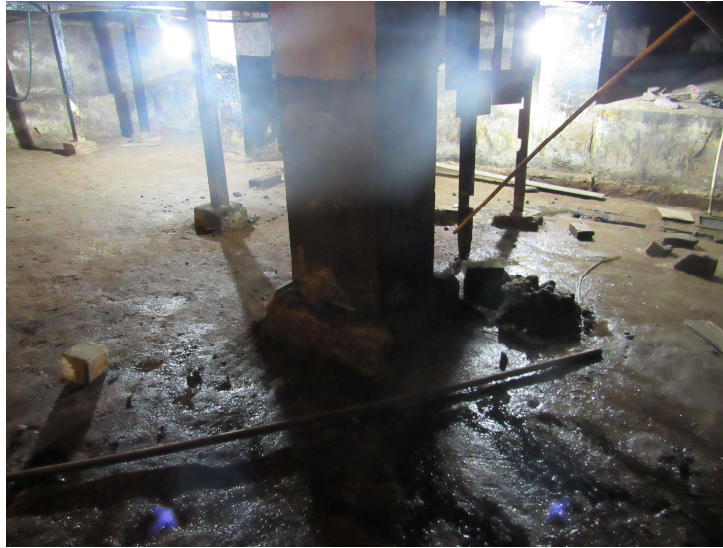
Figura 54: Lesión abiótica, que corresponde a la filtración de la capa freática en la parte de abajo del escenario

Químicos: como el agua, diversos ácidos y los álcalis que pueden producir eflorescencias, oxidación o corrosión de los materiales, respectivamente.

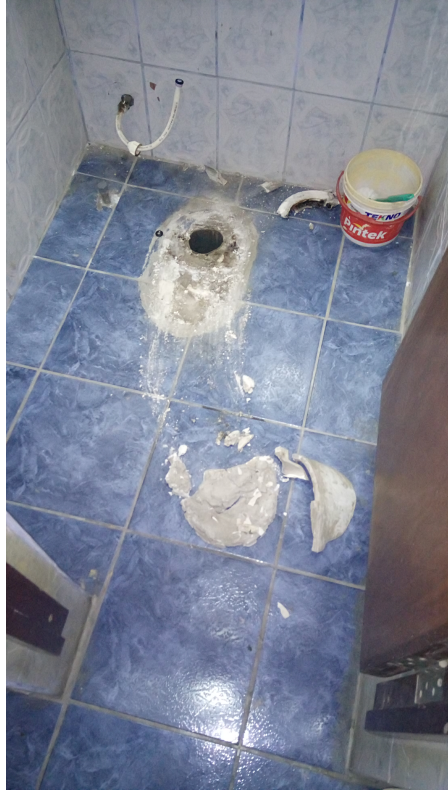
Figura 55: Lesiones antropogenicas, destrucción de los baños

En cuanto a las circunstancias que favorecen la acción negativa de los agentes, estos pueden ser de una muy variada naturaleza o incidir más de uno en la generación del problema, ejemplo de esto es la existencia de grietas en los muros por la apertura de una puerta, la porosidad de un muro de adobe que absorbe el agua filtrada por un patio cercano, la acumulación de tierra en las cornisas sobre la cual germina una planta, la frecuencia de las lluvias que no se decantan por la falta de pendiente de una losa o el desbordamiento de las aguas negras por la obstrucción de los tubos de drenaje, por mencionar algunos.

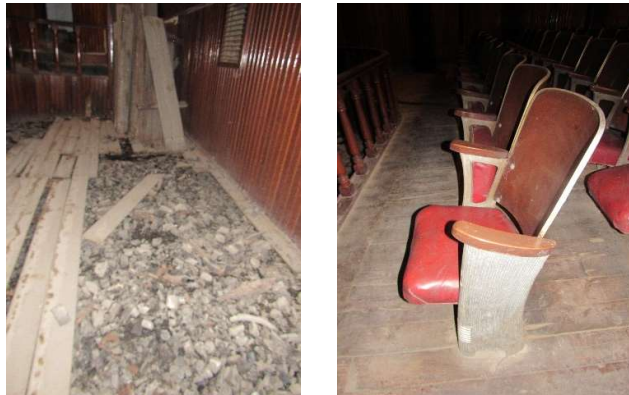
Figura 56: Lesiones varias, destruccion del piso del coro, y descuido de la zona de butacas

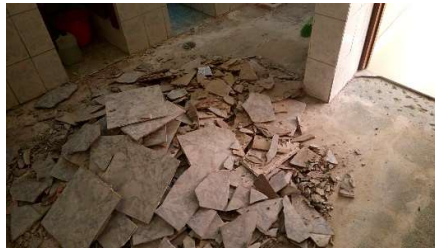
Figura 57: Lesiones en los baños de delanteros y traseros, Chiclayo, 2019

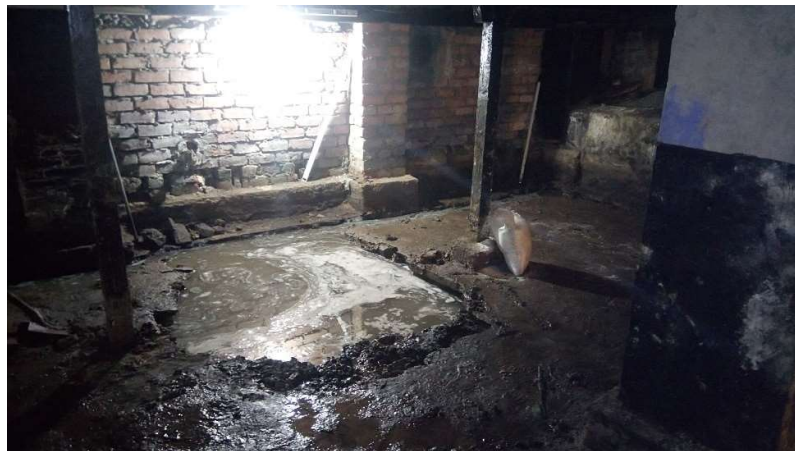
Figura 58: Parte baja del escenario presenta filtraciones, Chiclayo, 2019

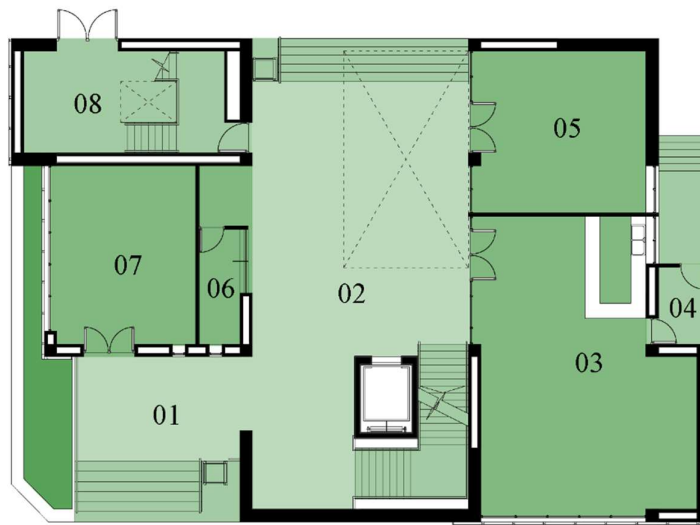
Figura 66: propuesta de distribución del primer nivel: 01 hall de ingreso; 02 hall de distribución; 03 cafetería; 04 depósito; 05 librería; 06 boletería; 07 tienda; 08 salida de emergencia.

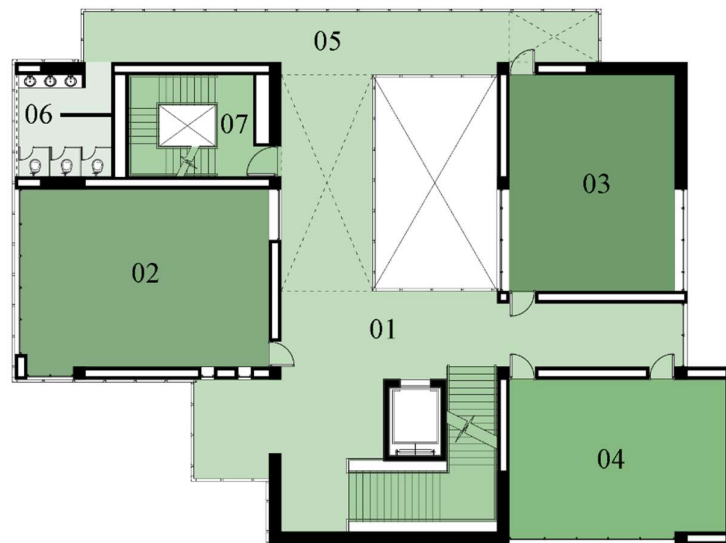
Figura 67: propuesta de distribución del segundo nivel: 01 hall de distribución; 02 sala de actuación; 03 aula teórica 01; 04 aula teórica 02; 05 balcon; 06 baño damas; 07 salida de emergencia.

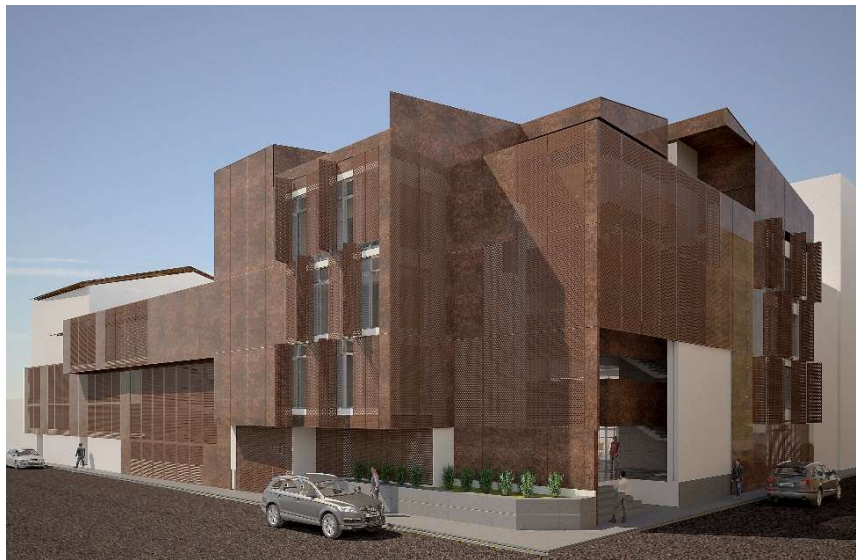
Figura 71: Proyecto completo, con la piel que sirve de union
