**Centro de difusión cultural como resultado a la intervención en el
monumento patrimonial Escuela de Primeras Letras de Chachapoyas**

**TESIS PARA OPTAR EL TÍTULO DE
ARQUITECTO**

Chiclayo, 2023

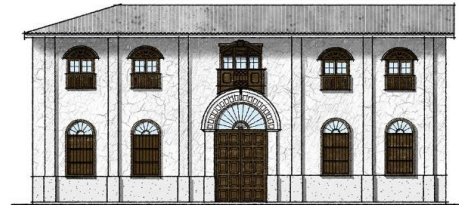
Ilustración 4: Etapas evolutiva de la edificación Escuela de Pimeras letras. Fuente: elaboración Propia

2 Segunda etapa: Para la segunda modificación de la Escuela de Primeras letras, la edificación sigue siendo de un piso, la fachada cambia totalmente: la composición es simétrica, se le incorpora 5 vanos de medio punto (4 ventanas y una puerta); al muro se le agrega 6 contrafuertes. El material sigue siendo de adobe y enlucido de yeso. El techo es de teja artesanal, a dos aguas y encima de la entrada principal se le agrega un hastial para remarcar el acceso.

4 Cuarta etapa: En esta etapa se modifica sólo el techo; se elimina el faldón de la parte derecha de la estructura de la cobertura y el material lo cambian a planchas de calamina.

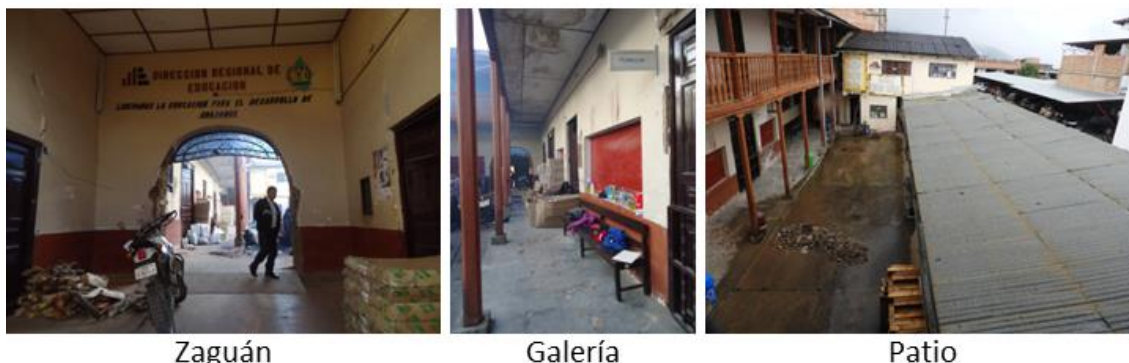
Ilustración 6: Vista de ambientes de la Escuela de Primeras Letras. Fuente: Elaboración Propia.

El Zaguán: era un espacio de gran importancia en la época porque era el primer ambiente que la persona percibía al ingresar a la edificación, se encargaba de acoger al visitante y proveerle un espacio de espera. Se encuentra en la parte central de la longitud del terreno, este tipo de diseño se realizaban antiguamente para remarcar el ingreso a la construcción. Luego del zaguán se accede a la galería. La *Galería:* este espacio se encuentra delimitada por columnas y es la por la que se accede a los demás ambientes dentro la edificación. Al final de la galería podemos encontrar las escaleras hacia el segundo nivel. *Patio:* este espacio es característico del estilo colonial, era muy usado en este tipo de edificaciones, y se ubicaba en la parte central del predio; tenía la función de distribuir, ventilar e iluminar los ambientes.

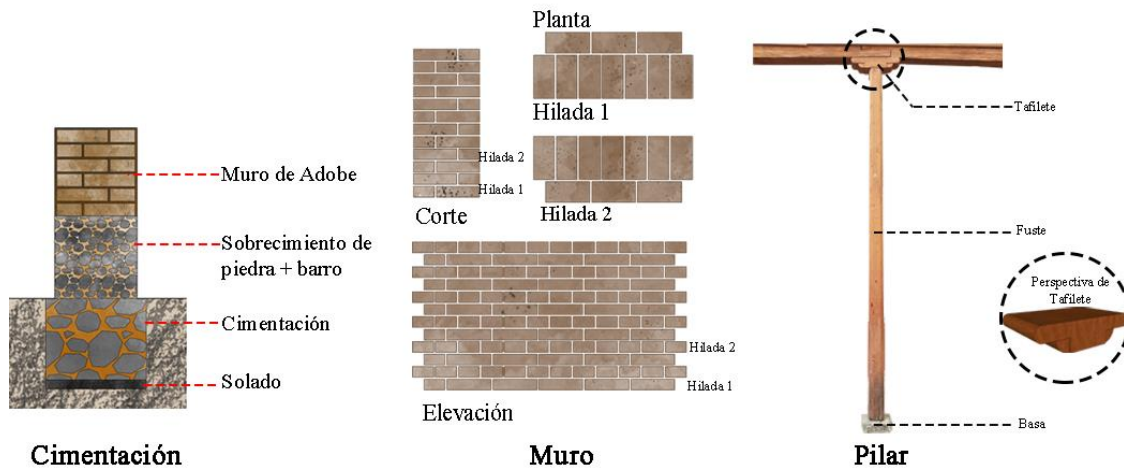
aunque en algunos ambientes del primer piso, todavía mantienen este material. Para el armado del piso segundo nivel se usó vigas y correas de madera. *Cielo raso*: Aunque en la actualidad la mayoría de los ambientes el cielo raso son de paneles de drywall, en otros todavía se mantiene el cielo raso que se usaba originalmente, la que consistía en una capa de carrizo (las que iban amarradas entre sí), más torta de barro y para acabado final usaban una capa de yeso. *Pilares*: La base era de piedra tallada, de geometría sencilla, el fuste era de madera, no presenta ornamentación se unía a la base y al tafilete mediante una tornapunta; y finalmente el Tafilete, que no presenta elementos decorativos. Sirve de apoyo de la viga para el soporte de la galería del segundo nivel (Ver ilustración 7). *Cobertura*: la edificación no conserva la teja de arcilla, material que es representativo en los techos de la ciudad, en cambio fue reemplazada por calamina. Lo que si conserva son los tijerales y correas de madera.

Ilustración 7: Técnicas constructivas tradicionales presentes en la Escuela de Primeras Letras. Fuente: Elaboración Propia.

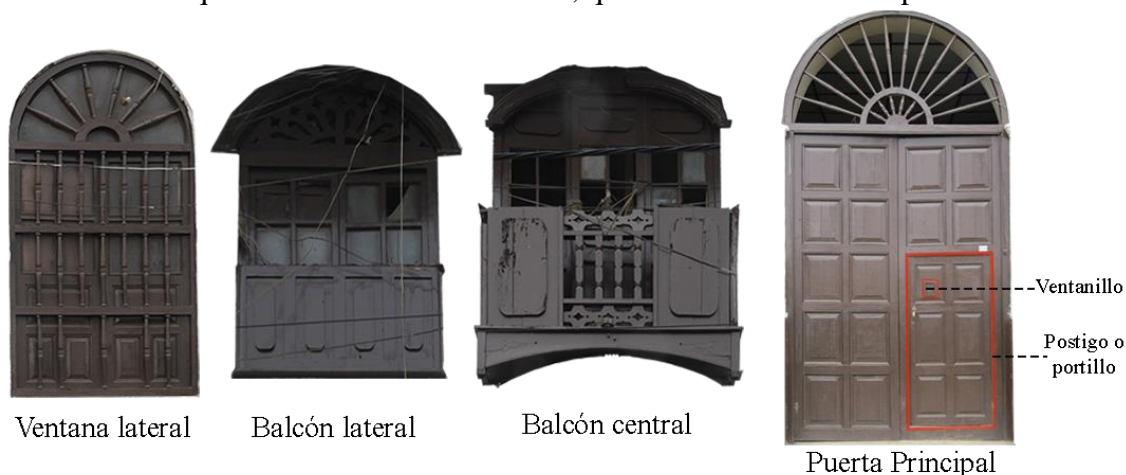
Puerta Principal: Puerta principal doble hoja, batiente de madera de medio punto, de dimensiones: a:2.40cm x h: 4.56cm. La parte superior está abierta y tiene balaustres de madera torneada, distribuidas de manera céntrica, teniendo como eje el centro del arco. La puerta principal se divide en dos hojas de dimensiones: a: 2.40 cm x h: 3.63 cm, la hoja derecha tiene un postigo o portillo de dimensiones: a 0.95cm x h: 1.81cm, que se usaba para el ingreso diario sin necesidad de abrir la hoja completa; a su vez el portillo contiene un ventanillo que cumplía la misma función que la mirilla en la actualidad, que es ver a través de la puerta.

Ilustración 9: Vista de carpintería de madera. Fuente: Elaboración Propia.

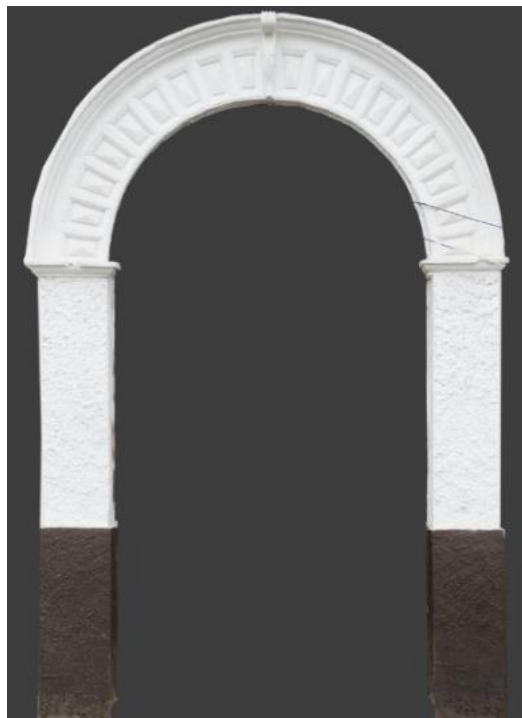
1.7. Valor Artístico: se encuentra en su portada con ornamentación que guarnece y adorna las puertas principales de edificaciones de gran envergadura, es el conjunto de elementos en donde se refleja las características propias del estilo del edificio. El bien es de los pocos bienes patrimoniales que aún conservan este elemento en su acceso principal; éste trabajo fue elaborado por el célebre Alarife Bernaola, que era maestro artesano de la ciudad de Chachapoyas, que podían trabajar y esculpir el yeso. Muchos de sus trabajos han ido desapareciendo, siendo éste de los pocos que han perdurado en el tiempo y que se han mantenido en buenas condiciones. Este elemento fue tallado cuando el edificio era de un solo piso (*desde segunda etapa evolutiva - ver Ilustración 4*) y se ha mantenido hasta la actualidad (*Ilustración 10*).

Ilustración 10: Vista de Portada de Escuela de primeras Letras. Fuente: Elaboración Propia

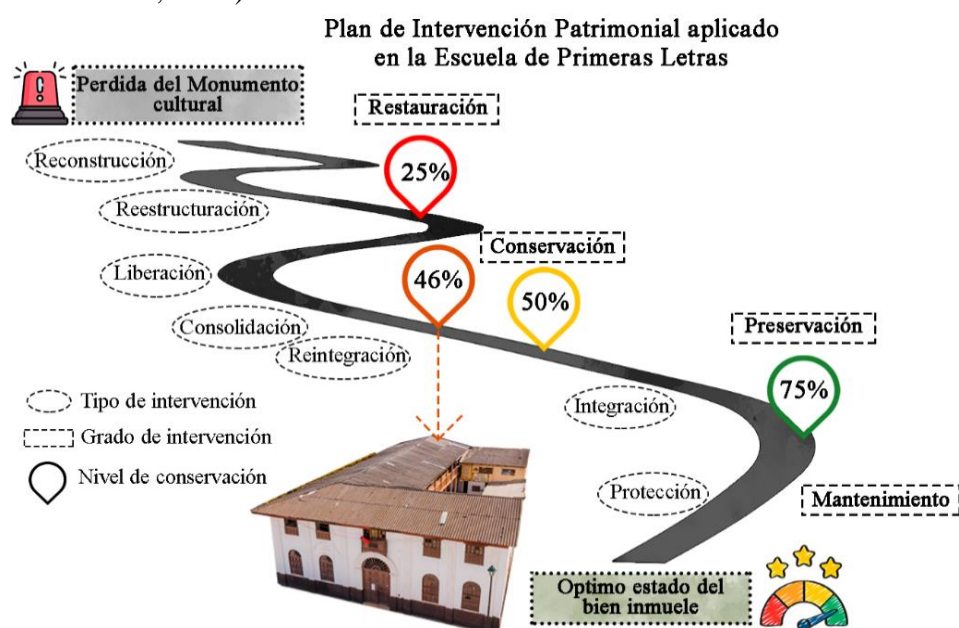
Se consideró normas que rigen a la teoría científica de intervención patrimonial que coincide con la concepción de tomar acciones que se deben de realizar al intervenir en bienes patrimoniales; a partir de los escritos de Alois Riegl (Riegl, 2017), Camilo Boito (Carreton, 2018) y Gustavo Giovannoni (Vegazo Sancho, 2018), se propone nuevos principios para aplicar en la investigación. Estos nuevos principios de la Teoría Científica (Tabla 8) junto con los tipos de intervención patrimonial (ICOMOS, 1964) (Representación de UNESCO en Perú, 2003) (Terán Bonilla, 2004) serán usados en el monumento cultural Escuela de Primeras letras.

Ilustración 13: Plan de Intervención Patrimonial aplicado en la Escuela de Primeras Letras. Fuente: Elaboración propio.

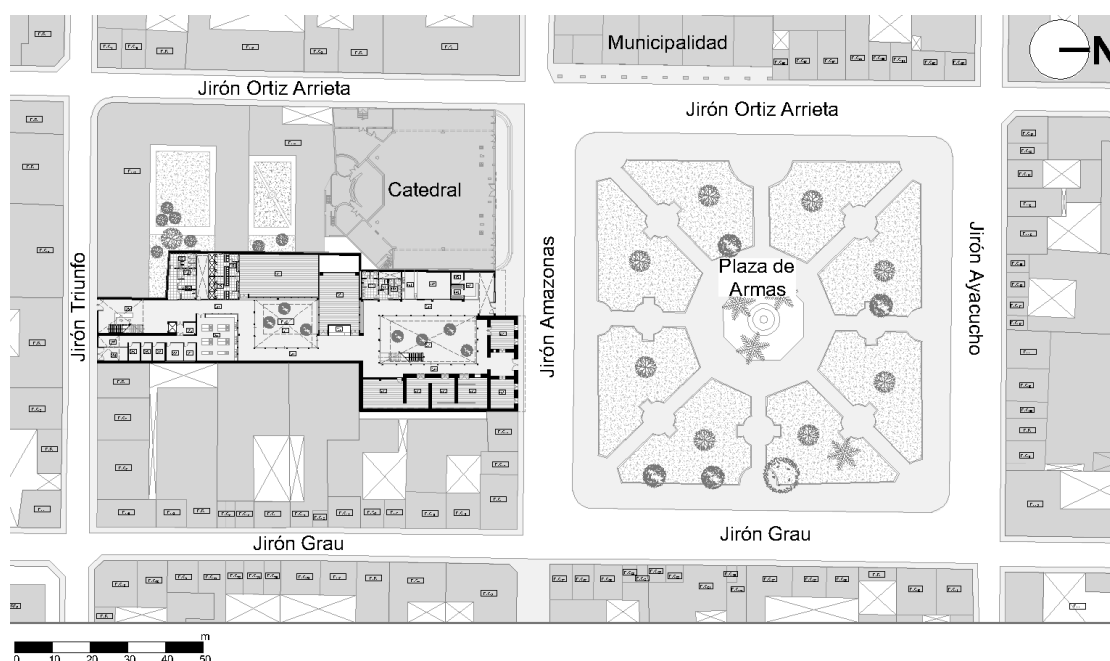
Ilustración 15: Master plan de la Escuela de Primeras Letras. Fuente: Elaboración Propia.

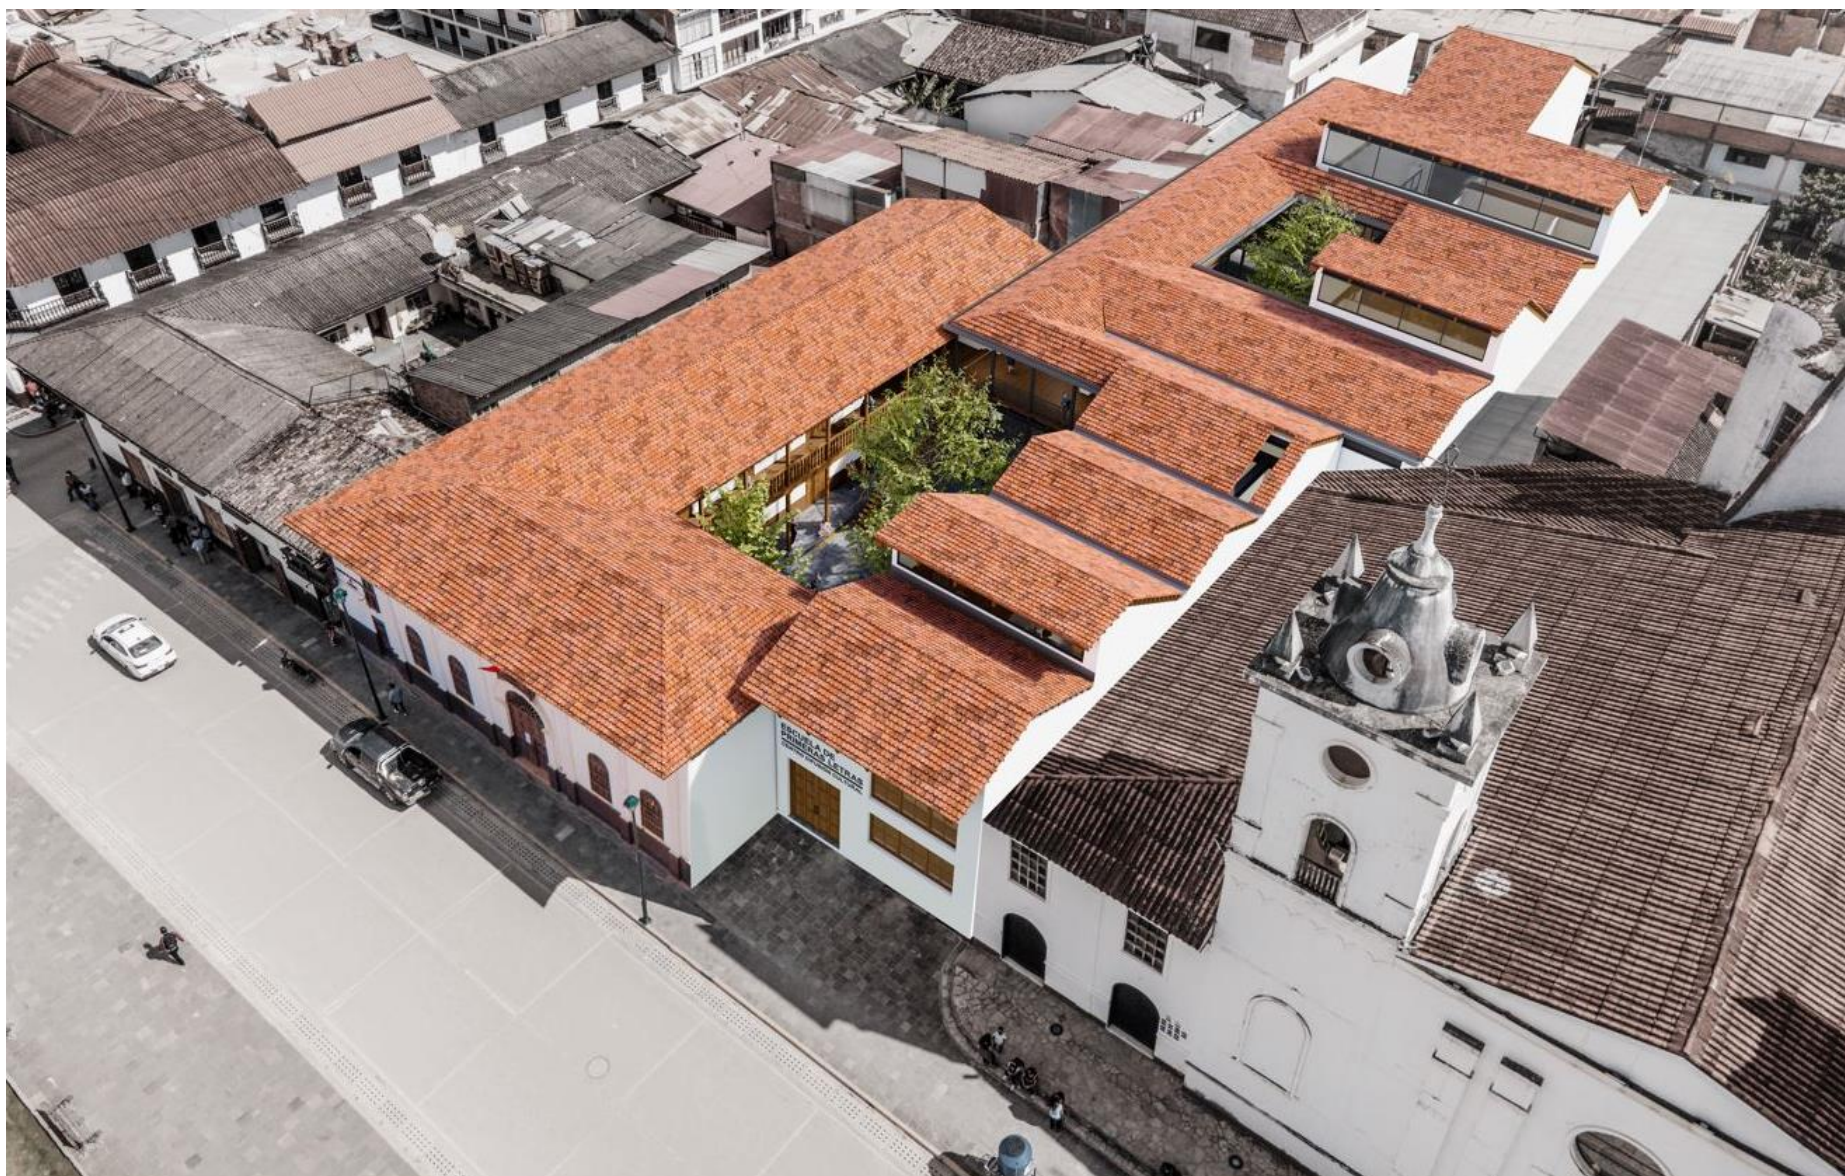
Ilustración 23: Vista de techos, implantación del proyecto centro de difusión cultural. Fuente: elaboración propia.

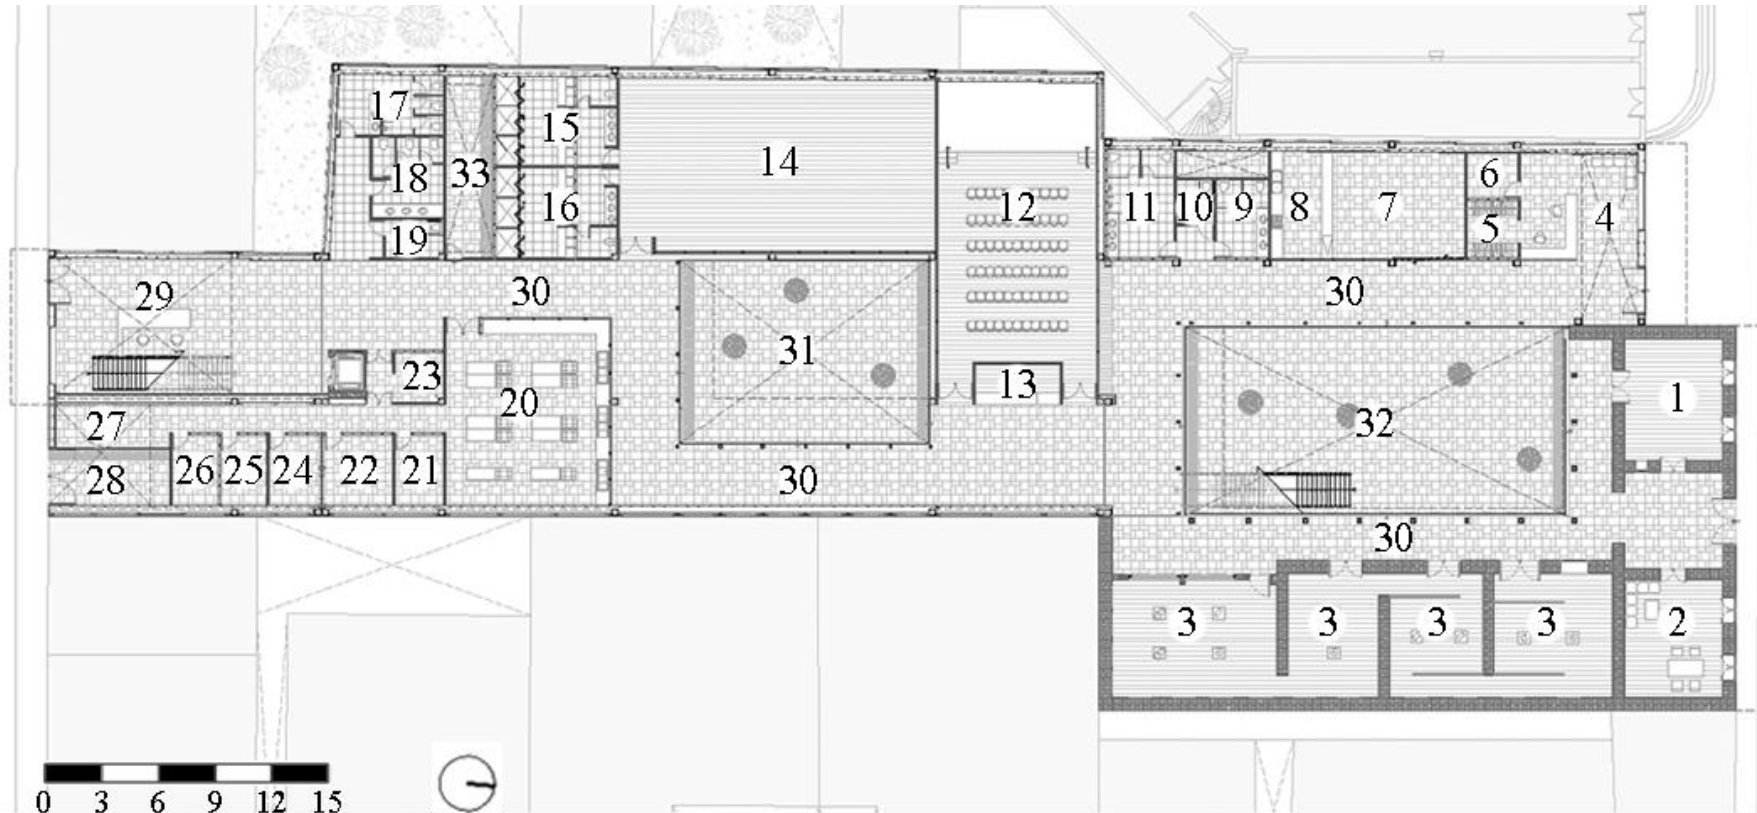
Ilustración 33: Planta de Primer Nivel del Centro de Difusión Cultural Escuela de Primeras Letras. Fuente: Elaboración Propia.

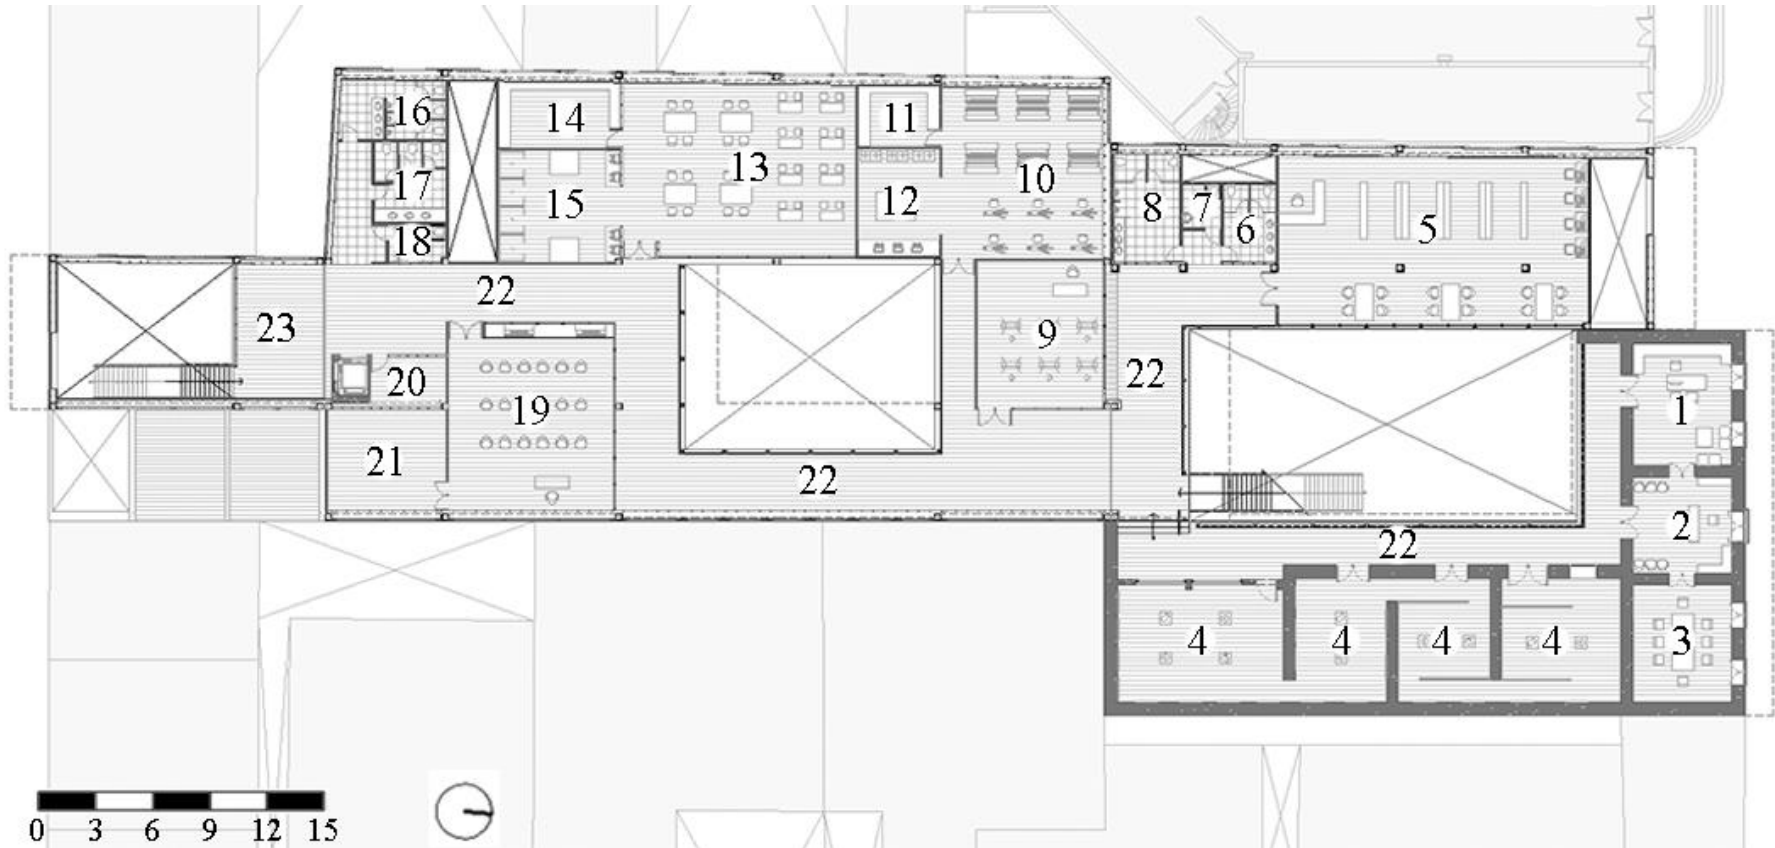
Ilustración 34: Planta de Segundo Nivel del Centro de Difusión Cultural Escuela de Primeras Letras. Fuente: Elaboración Propia.

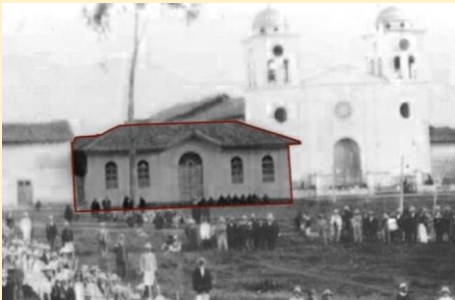
<p>Fotografía de 1920 en la que nos muestra la modificación de la edificación de la Escuela de Primeras Letras a principios de los 90: ahora contaba con 5 vanos de medio punto (un ingreso principal y 4 ventanas bajas); sigue siendo de un solo piso, la composición es simétrica; los muros son de adobe, mejorando la estructura con la incorporación de 4 contrafuertes en su fachada principal; el techo sigue siendo de teja artesanal y a dos aguas con faldones a los extremos. Encima del ingreso principal tenía un hastial en la cobertura, que servía para remarcar el acceso.</p>

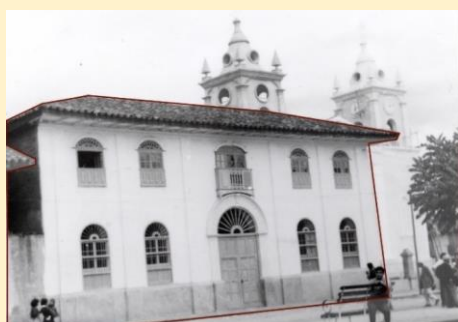
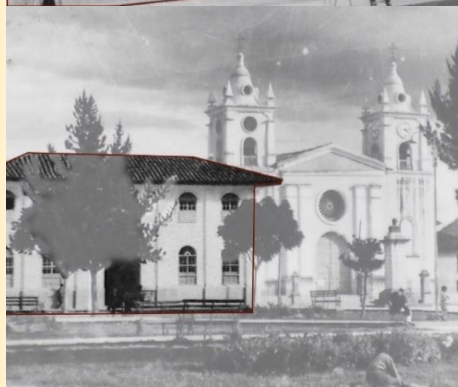
En 1968, la escuela fue modificada; posiblemente se debió a dos factores: uno natural y otro demográfico: en 1928 y posteriormente en 1968 hubo dos fuertes terremotos en la ciudad de Chachapoyas respectivamente, y es a causa de estos desastres naturales que la edificación no pudo salir ileso y afectó su estructura, por lo que se vieron en la necesidad de realizar cambios; por lo que la edificación pasa a ser de dos niveles, esto se debe al aumento de la población. Para esta nueva reforma se conservó las características arquitectónicas que poseía la fachada de su antecesor: la puerta principal y las 4 ventanas bajas de medio punto, se extendió los contrafuertes del primer nivel hasta el segundo. En el segundo nivel, se agrega un balcón principal y 4 balcones secundarios, todos son vanos de medio punto; que van encima de los vanos del primer nivel, creando así una simetría propia de la época. El material sigue siendo de adobe con enlucido de yeso y contra zócalo de cemento; el techo sigue siendo a dos aguas con faldones a los extremos, de teja artesanal, aunque se elimina el hastial que estaba en la cobertura que remarcaba el acceso principal.

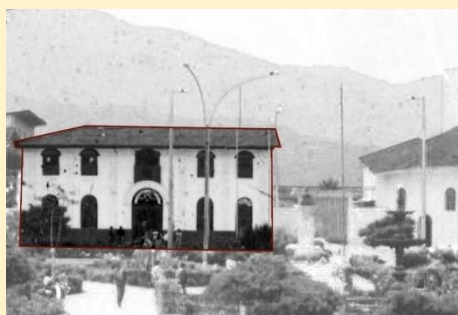
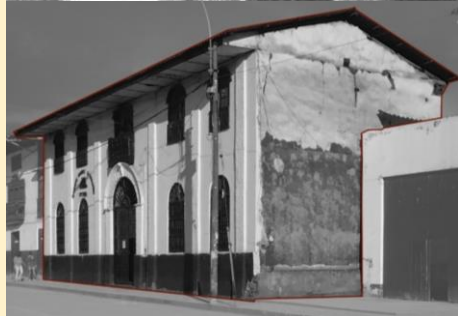
El último cambio que ocurre en la Escuela de Primeras Letras, que sucede aproximadamente en los años 90 y continua hasta la actualidad; la única modificación que se puede observar fue en el techo: en el lado derecho se elimina el faldón y se alarga la cumbrera hasta el límite del terreno, se presume que el cambio se debió para evitar que el agua pluvial caiga directamente hacia su propio muro y la catedral y evitar que se vaya deteriorando; otro cambio sucede en la materialidad de la cobertura que cambia de teja artesanal a calamina.

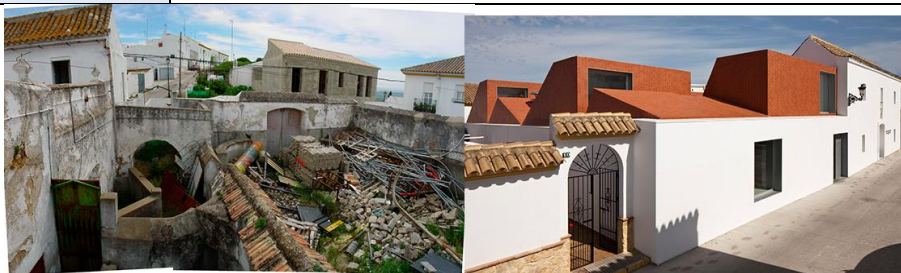
Podemos observar el Edificio antiguo (en la parte izquierda) y la Intervención Nueva (en la parte derecha). Fuente: SOL89

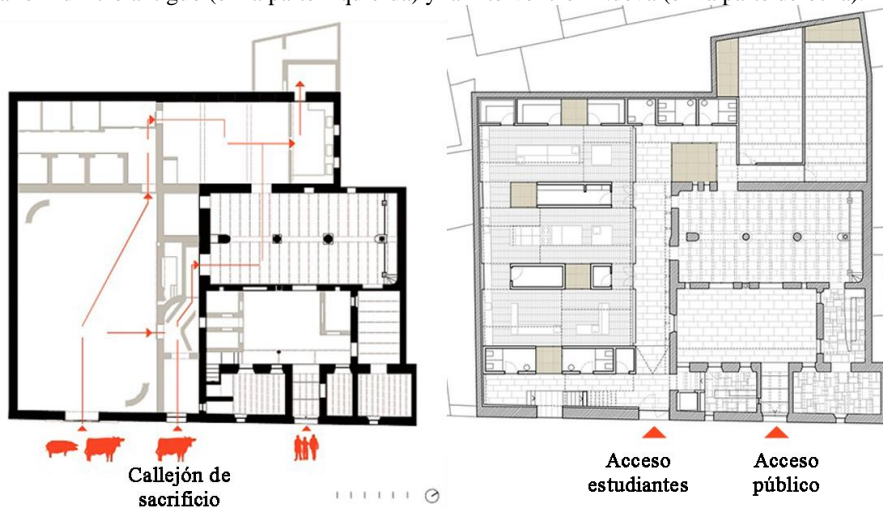
Planta del edificio antiguo (parte izquierda) y planta del proyecto Escuela de Hostelería en Matadero (parte derecha). Fuente: SOL89

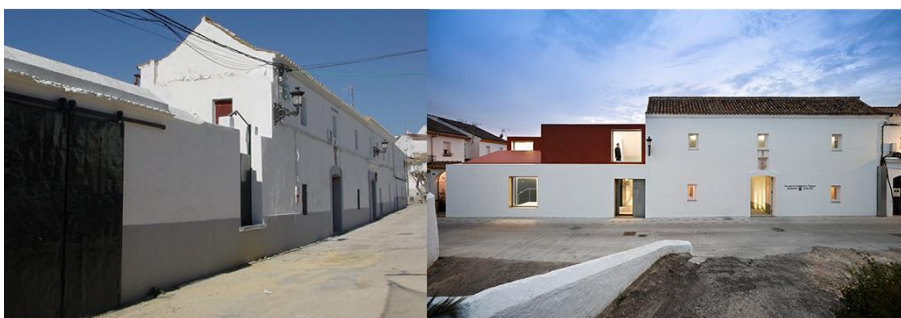
Elevación del edificio antiguo (parte izquierda) y elevación del proyecto Escuela de Hostelería en Matadero (parte derecha). Fuente: SOL89

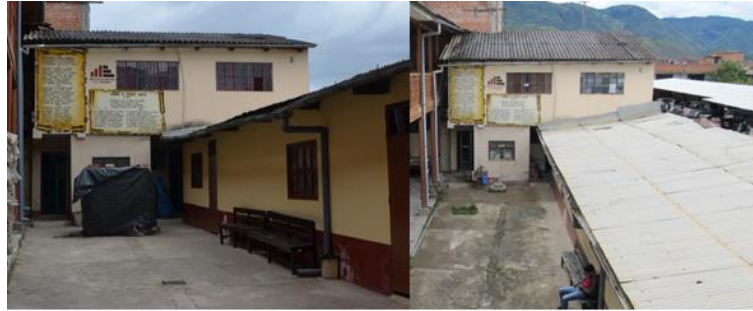
FICHA DE REGISTRO FOTOGRÁFICO – TIPOS DE INTERVENCIÓN PATRIMONIAL**LIBERACIÓN**

Liberación de la Edificación nueva

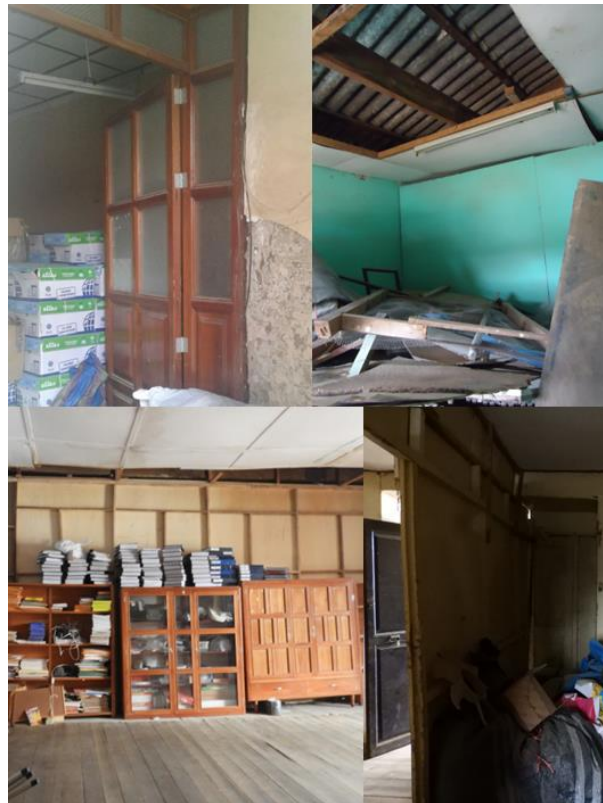
Liberación de Tabiquería en la Escuela de Primeras Letras

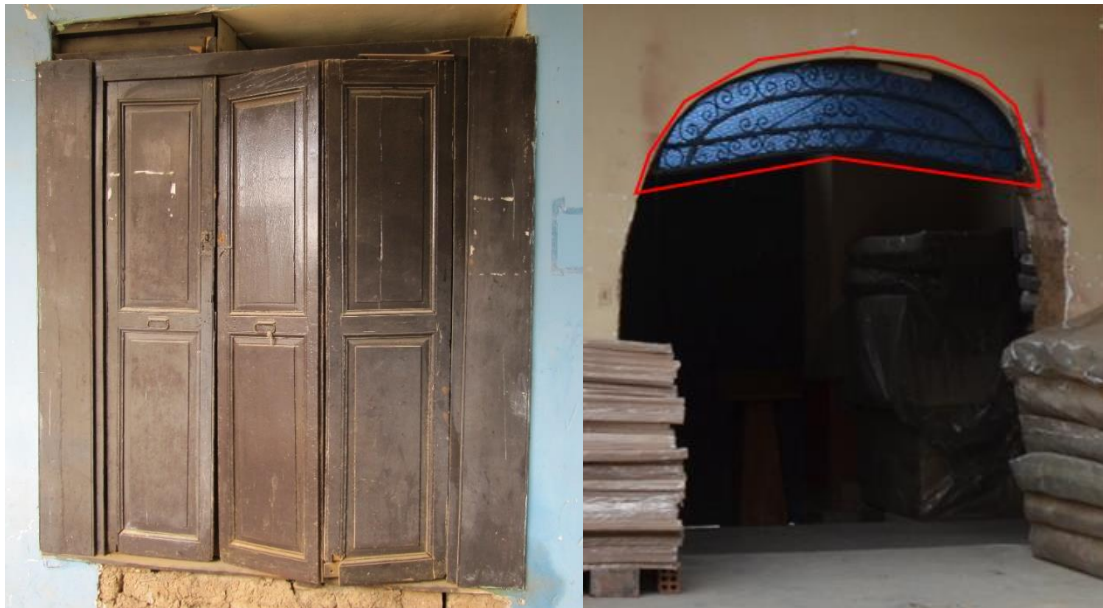
Liberación de carpintería y elementos arquitectónicos que no pertenecen al bien inmueble.

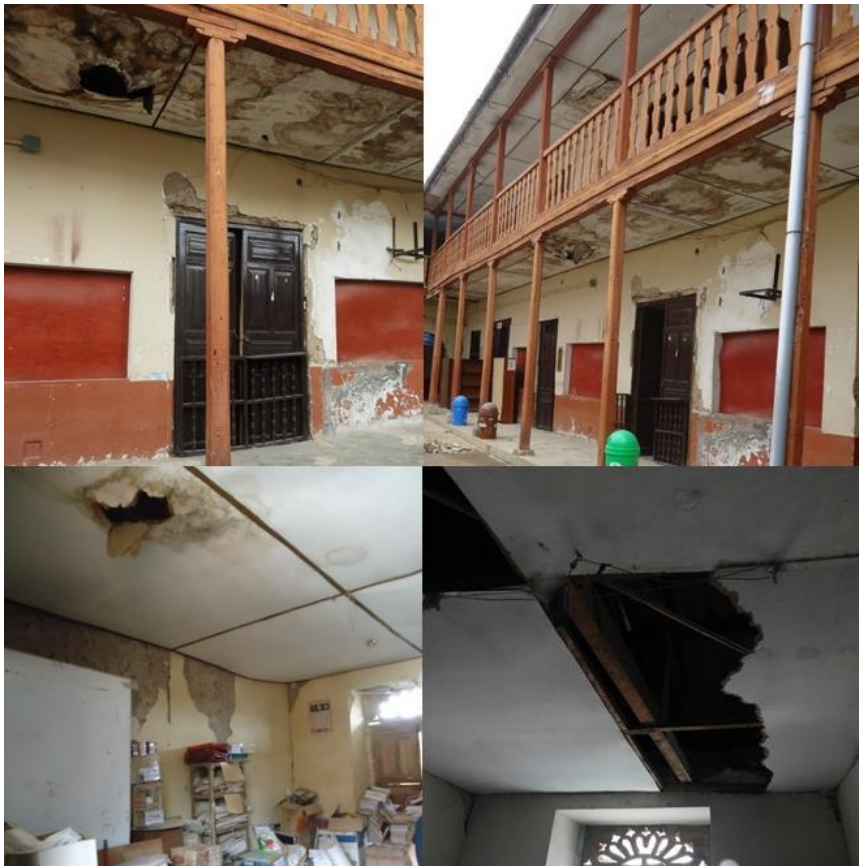
Liberación del Cielo raso en la Escuela de Primeras Letras.

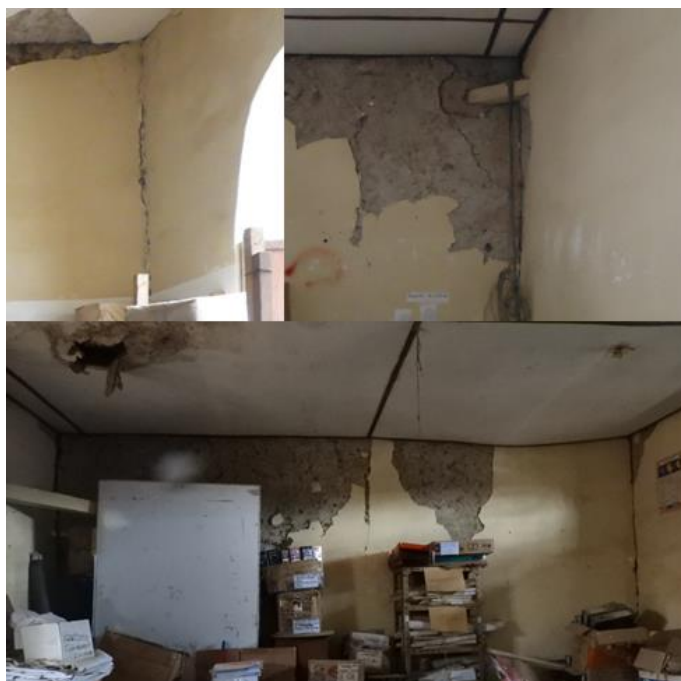
Consolidación en los muros de la fachada, que necesitan apuntalamiento.

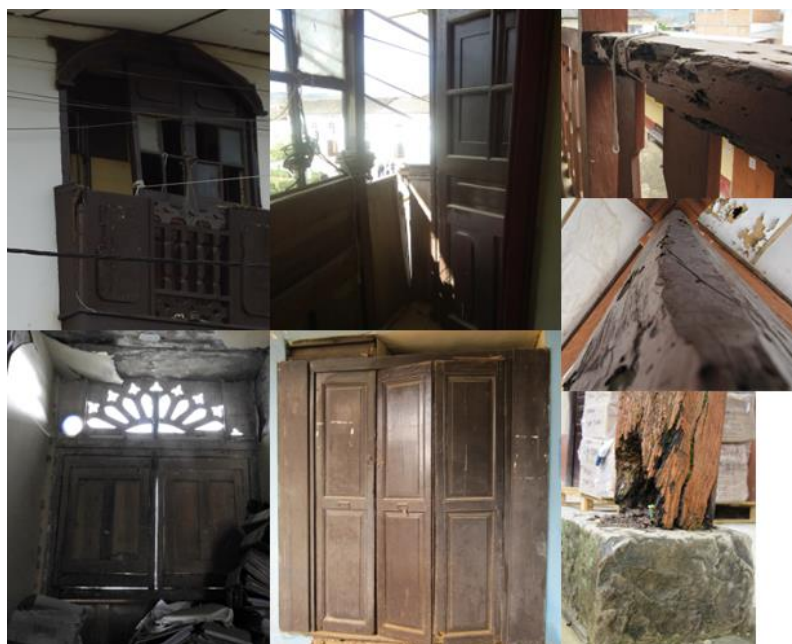
Consolidación de la Carpintería de madera

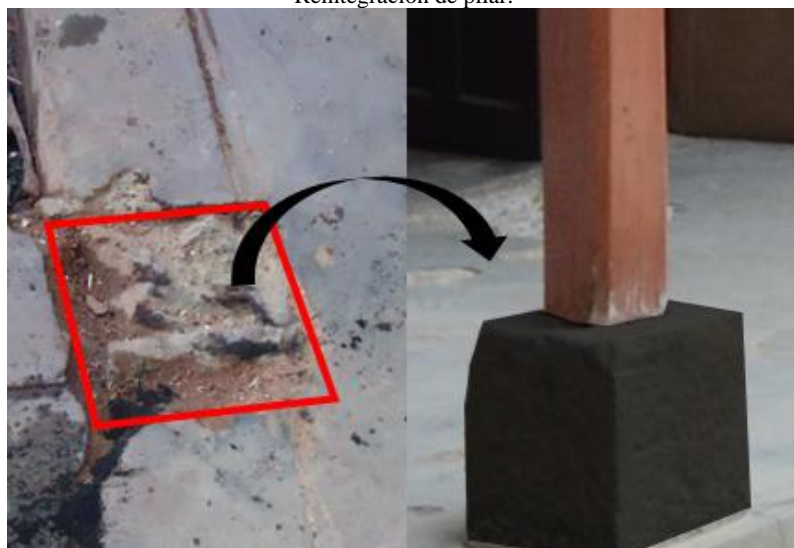
Reconstrucción de base de pilar.

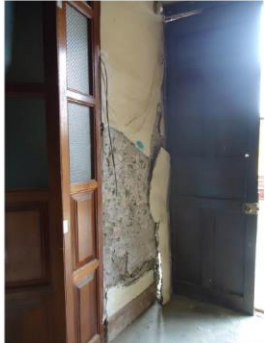
02	Muros Adobe e: 0.90 h=4.37 <i>Estado:</i> Regular, presenta deterioro por intervención del hombre; debilitamiento del muro para generar vitrina.	 																																										
03	Columnas o pilares No aplica																																											
04	Entrepiso El Entrepiso no se visualiza.																																											
05	Piso Cemento pulido <i>Estado:</i> Regular, presenta desgaste por uso y erosiones.

14	Zócalos y Contra zócalos: Contra zócalo h=15cm. <i>Estado:</i> Malo, desgaste por el paso del tiempo.													
15	Otros No aplica													
CENTRO DE DIFUSIÓN CULTURAL COMO RESULTADO A LA INTERVENCIÓN EN EL MONUMENTO PATRIMONIAL ESCUELA DE PRIMERAS LETRAS DE CHACHAPOYAS		REGISTRADO POR: OLENKA NATHALIA SANTILLÁN TORREJÓN	FECHA: ENERO 2018	HOJA: 02 de 02 15 / 17

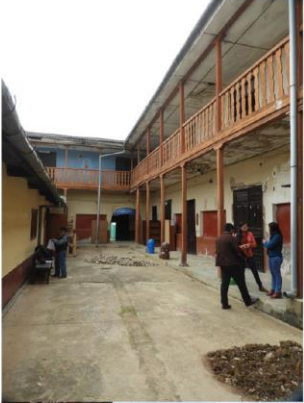
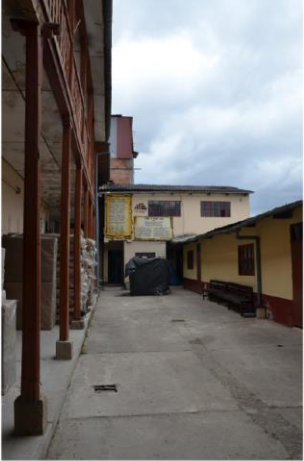
03	Entrepiso El Entrepiso no se visualiza.													
04	Piso Cemento vaciado sin revestir <i>Estado:</i> Malo, presenta erosión y deterioro biológico.													
05	Enlucido y revoque No aplica													
06	Cielorraso No aplica													
07	Techos y coberturas No se visualiza													
08	Puertas No aplica													
09	Ventanas No aplica													
10	Pintura No aplica													
11	Instalaciones eléctricas No aplica													
12	Instalaciones sanitarias: Red de desague S.S.H.H – Caja de Registro Rejilla red pluvial Ø ½ <i>Estado:</i> Malo, la rejilla presenta desgaste por oxidación. El material de los elementos pluviales (PCV) no coinciden con la tipología del bien inmueble.

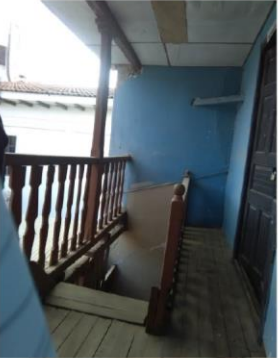
02	Muros Ver detalles de muros de los ambientes 201, 202, 204 y 205 <i>Estado de conservación:</i> Regular, los muros se encuentran parcialmente desprendidos, existe humedad y presencia de grietas. Deterioro antrópico hombre: perforaciones en el muro para la instalación de extintores.

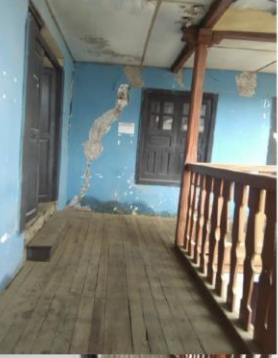
03	Columnas o pilares -3 + 8 de madera 6"x6" con ochavos. <i>Estado de conservación:</i> Regular, las columnas presentan fendas (grietas) y la presencia de colonias biológicas (xilófagos, hongos, arañas, etc).

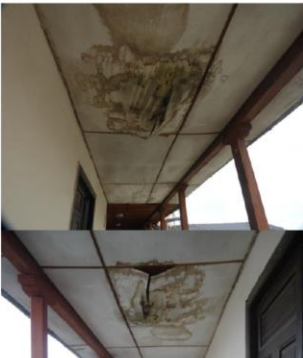
04	Entrepiso No aplica																	
05	Piso Piso de madera: tablas de madera machimbrada de 5 1/2"x largo variable y e= 3/4" Colocadas encima de viguetas de madera de 4" x 6" @0.44. <i>Estado:</i> Malo, el piso presenta fendas (grietas), humedad, erosión química superficial (fotodegradación) y abarquillamiento.																	
06	Enlucido y revoque Base Torta de Barro e=2.5 cm Enlucido de yeso e= 2.00 cm (promedio) <i>Estado de conservación:</i> Malo, presenta grietas y desprendimiento parcial de la torta de barro y capa de yeso.																	
07	Cielorraso Falso cielorraso: paneles de triplay color blanco y listones de madera. <i>Estado de conservación:</i> Malo, presenta deformaciones (pandeo); desprendimiento del material, manchas y suciedad (por la presencia de humedad y la acumulación de polvo)																	
CENTRO DE DIFUSIÓN CULTURAL COMO RESULTADO A LA INTERVENCIÓN EN EL MONUMENTO PATRIMONIAL ESCUELA DE PRIMERAS LETRAS DE CHACHAPOYAS				REGISTRADO POR: OLENKA NATHALIA SANTILLÁN TORREJÓN				FECHA: ENERO 2018				HOIA: 01 de 02 01 / 14

FICHA ESTADO DE CONSERVACION – ESCUELA DE PRIMERAS LETRAS																		
AMBIENTE: 200		BUENO 75%		1	2	3	4	5	6	7	8	9	10	11	12	13	14	15
USO ORIGINAL: Galería		REGULAR 50%																
USO ACTUAL: Galería		MALO 25%																
N.P.T.: +4.63																		
ÁREA: 65.94 m ²																		
DESCRIPCION DE MATERIALES																		
08	Techos y coberturas Estructura: Tijerales de madera + correas Cobertura: planchas de fibrocemento. Canaletas: canaletas de hojalata, amarradas a la cobertura mediante fierros de amarre. <i>Estado:</i> Los amarres de fierros se encuentran oxidados. Para detalle de cobertura ver los techos de los ambientes 203 y 204.

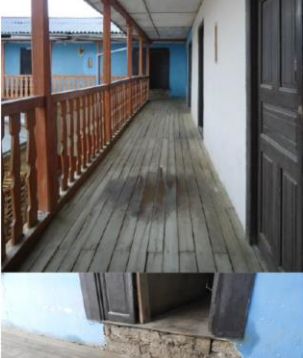
10	Ventanas Ver detalle de ventana del ambiente 204.

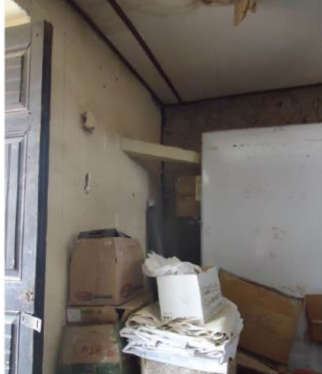
FICHA ESTADO DE CONSERVACION – ESCUELA DE PRIMERAS LETRAS																		
AMBIENTE: 201 USO ORIGINAL: Desconocido USO ACTUAL: Almacén N.P.T.: +4.63 ÁREA: 32.34 m ²		BUENO 75% REGULAR 50% MALO 25%	1	2	3	4	5	6	7	8	9	10	11	12	13	14	15	
DESCRIPCION DE MATERIALES																		
09	Puertas Tipo P09: Puerta batiente 90°, doble hoja, marco y hojas de madera de pañones, sin cerradura (candado), sin tapajuntas. <i>Dimensiones:</i> a= 1.69 m h= 2.56 m

10	Balcónes Balcón tipo 1: Balcón de antepecho: (2) – Hacia la fachada Balcón de estructura de madera Portezuelas batientes a 90°, doble hoja. De madera y vidrio. Antepecho de madera, a=0.10 Presenta hacia la fachada decoración de madera en forma de arco. A= 1.38 H= 2.00 Alf. = 0.73																	
11	Pintura Pintura base: blanco Acabado final: color beige. <i>Estado de conservación:</i> Malo, presenta suciedad y desgaste por el paso del tiempo (variación cromática) y desprendimiento de la capa pictórica.

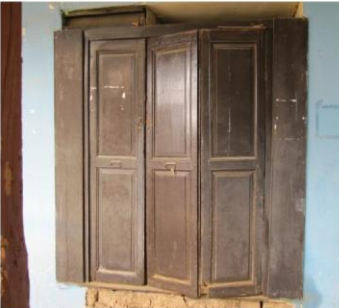
FICHA ESTADO DE CONSERVACION – ESCUELA DE PRIMERAS LETRAS																
AMBIENTE: 202																
USO ORIGINAL: Desconocido																
USO ACTUAL: Almacén																
N.P.T.: +5.03																
ÁREA: 27.81 m ²																
BUENO 75%																
REGULAR 50%																
MALO 25%																
DESCRIPCION DE MATERIALES																
10	Balcones Balcón tipo 2: Balcón de antepecho: Hacia la fachada Balcón de estructura de madera Portezuelas batientes a 90°, doble hoja. De madera y vidrio. Antepecho de madera, a=0.15 + balaustre madera. Presenta hacia la fachada decoración de madera en forma de arco. A= 1.93 H= 2.14 Alf. = 0.22 <i>Estado:</i> Malo, presenta desprendimiento del antepecho de madera, fendas (grietas). Pérdida de material y la presencia de colonias biológicas (xilófagos, hongos, arañas, etc). Inseguridad por los cables eléctricos, topan el balcón. Pintura Pintura base: blanco Acabado final: verde esmeralda

11	<i>Estado de conservación:</i> Malo, presenta desprendimiento de la capa pictórica; suciedad y desgaste por el paso del tiempo (variación cromática).															
12	Instalaciones eléctricas Red eléctrica expuesta. Canaletas de PVC 1 Fluorescente circular 1 Interruptor Red eléctrica pública, que se encuentra cerca de la fachada del bien inmueble <i>Estado:</i> Las instalaciones eléctricas deberán reubicarse de una manera que no alteren las visuales del bien inmueble. Instalaciones sanitarias: No aplica															
13	Zócalos y Contra zócalos: No aplica															
14	Otros Sub estructura de triplay Estado: Regular, no forma parte del bien inmueble.															
15																
CENTRO DE DIFUSIÓN CULTURAL COMO RESULTADO A LA INTERVENCIÓN EN EL MONUMENTO PATRIMONIAL ESCUELA DE PRIMERAS LETRAS DE CHACHAPOYAS		REGISTRADO POR: OLENKA NATHALLA SANTILLÁN TORREJÓN	FECHA: ENERO 2018	HOJA: 02 de 02 06 / 14

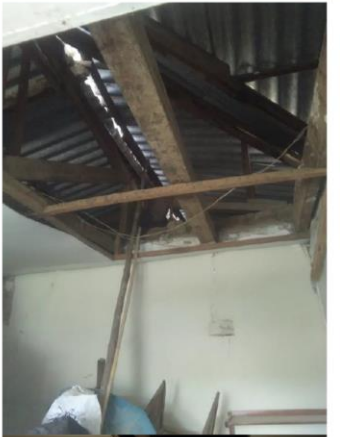
FICHA ESTADO DE CONSERVACION – ESCUELA DE PRIMERAS LETRAS																	
AMBIENTE: 203		1 2 3 4 5 6 7 8 9 10 11 12 13 14 15															
USO ORIGINAL: Desconocido		BUENO 75%															
USO ACTUAL: Almacén		REGULAR 50%															
N.P.T.: +5.03		MALO 25%															
ÁREA: 31.61 m ²																	
DESCRIPCION DE MATERIALES																	
08	Techos y coberturas Estructura: Tijerales de madera + correas Cobertura: planchas de fibrocemento. <i>Estado:</i> Regular, presenta pérdida de material y presencia de humedad. El material de la cobertura, no corresponde a la tipología del bien inmueble.

09	Puerta Tipo P09: Puerta batiente 90°, doble hoja, marco y hojas de madera de paflones, sin cerradura (candado), sin tapajuntas. <i>Dimensiones:</i> a= 1.40 m h= 2.58 m

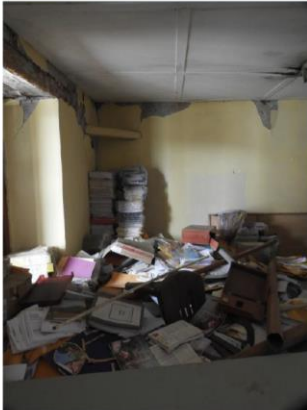
FICHA ESTADO DE CONSERVACION – ESCUELA DE PRIMERAS LETRAS																
AMBIENTE: 204 USO ORIGINAL: Desconocido USO ACTUAL: Almacén N.P.T.: +4.63 ÁREA: 81.71 m ²	BUENO 75% REGULAR 50% MALO 25%	1	2	3	4	5	6	7	8	9	10	11	12	13	14	15
DESCRIPCION DE MATERIALES																
01	Cimientos No aplica.

02	Muros Adobe e: 0.65 h=2.87 <i>Estado de conservación:</i> Regular, separación de muros en los encuentros. Dos muros eliminados.

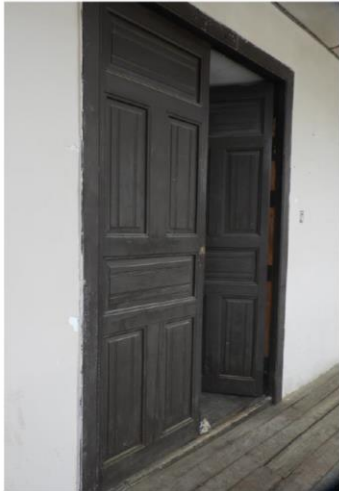
FICHA ESTADO DE CONSERVACION – ESCUELA DE PRIMERAS LETRAS																		
AMBIENTE: 205		1 2 3 4 5 6 7 8 9 10 11 12 13 14 15																
USO ORIGINAL: Salas de Juntas		BUENO	75%															
USO ACTUAL: Almacén		REGULAR	50%															
N.P.T.: +4.63		MALO	25%															
ÁREA: 38.43 m ²																		
DESCRIPCION DE MATERIALES																		
09	Puertas Tipo P19: Puerta batiente 90°, doble hoja, marco y hojas de madera de paflones, con cerradura, sin tapajuntas. <i>Dimensiones:</i> a= 1.78 m h=2.40 m

10	Ventanas No aplica																	
11	Pintura Pintura base: blanco Acabado final: color blanco <i>Estado:</i> Bueno																	
12	Instalaciones eléctricas Instalaciones eléctricas expuestas <i>Estado:</i> Las instalaciones eléctricas deberán reubicarse de una manera que no alteren las visuales del bien inmueble.																	
13	Instalaciones sanitarias: No aplica

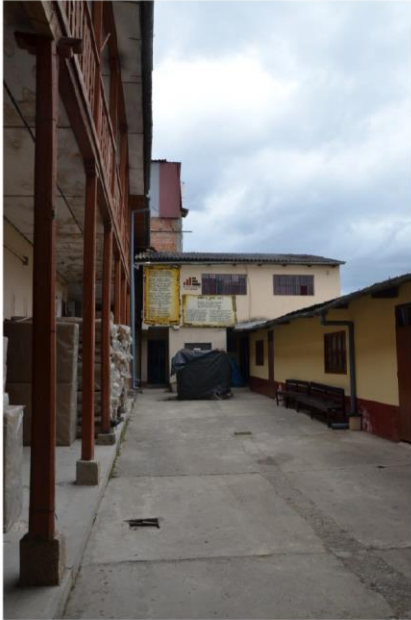
<p>02 AGREGADOS: Se refiere a sectores de edificación o elementos arquitectónicos agregados con baja valorización patrimonial. Incluyen: muros, cubiertas, entrepisos, rejas, divisiones, carpintería y edificaciones. Cualquier forma de alteración y modificación del estado de conservación de un bien cultural y/o contexto en el cual se encuentra cuando dicha acción es provocada por intervenciones inadecuadas.</p>

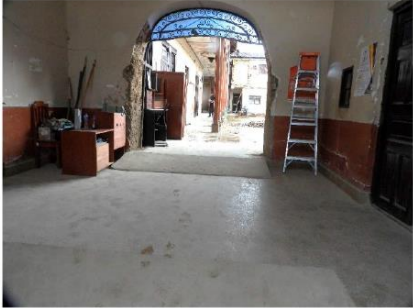
07	<p>PRESENCIA DE VEGETACIÓN</p> <p>Se trata de plantas menores asociadas a la presencia de humedad, que crecen dentro de la infraestructura y dañan el material en donde crecen.</p>

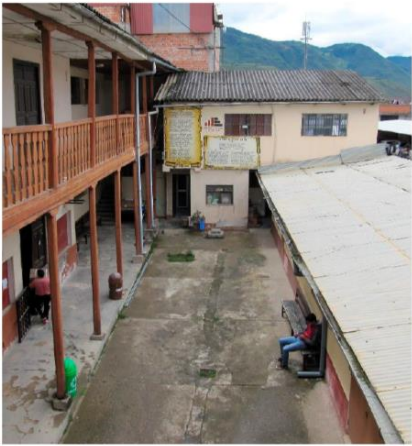
06	<p>HUMEDAD:</p> <p>Corresponde a la infiltración de aguas provenientes de la cubierta por daños en las mismas. Es factor de deterioro para la estructura de cubiertas, entrepisos, muros, etc.</p>

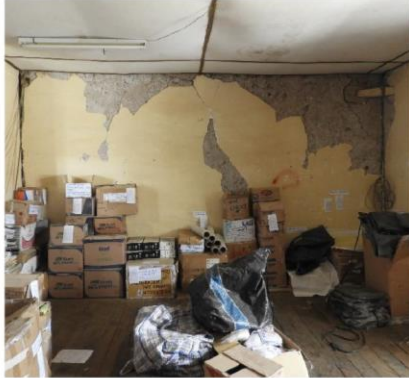
<p>12 MANCHAS Y SUCIEDAD</p> <p>Se refiere a aquello que ensucia o estropea el acabado original del material, esto se debe a la acumulación de polvo y agua. Esto ocasiona que haya una alteración cromática de la superficie.</p>

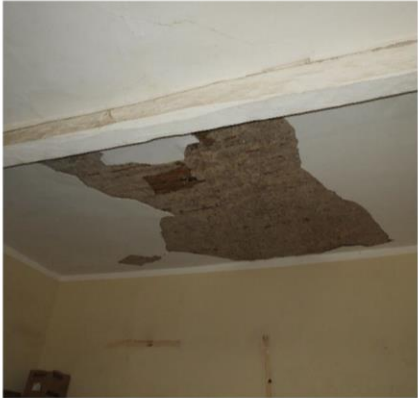
15	<p>FOTODEGRADACIÓN</p> <p>Degradación causada por la absorción de luz visible y ultravioleta.</p>

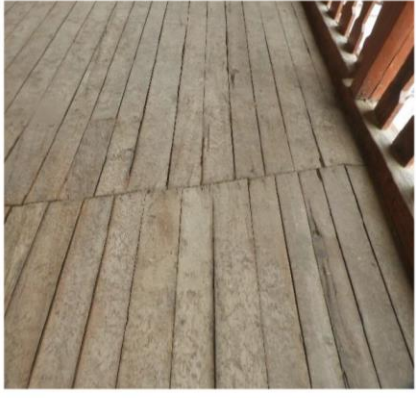
14	<p>PÉRDIDA MATERIAL</p> <p>Se refiere a la pérdida de un elemento arquitectónico de forma total o parcial. Se aplica para partes de piso, elementos de carpintería, sectores de cubiertas, zócalo, escaleras, enlucidos, etc</p>

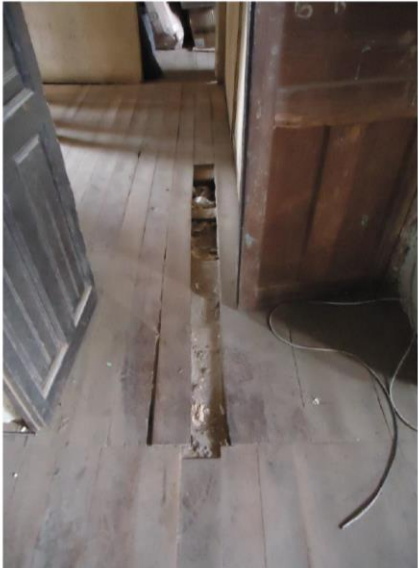
16	<p>ENVEJECIMIENTO</p> <p>Proceso biológico por el que los materiales se deterioran, que compromete cambios estructurales y funcionales que aparecen con el paso del tiempo.</p>
