ANÁLISIS DEL CICLO DE VIDA
PARA UN MANTENIMIENTO PERIÓDICO DE LA
AV. FELIPE SANTIAGO SALA VERRY
EVALUADO CON EL SOFTWARE HDM-4,
DISTRITO DE CHICLAYO, PROVINCIA DE CHICLAYO,
DEPARTAMENTO DE LAMBAYEQUE

TESIS PARA OPTAR EL TÍTULO DE
INGENIERO CIVIL AMBIENTAL

Chiclayo, 2021

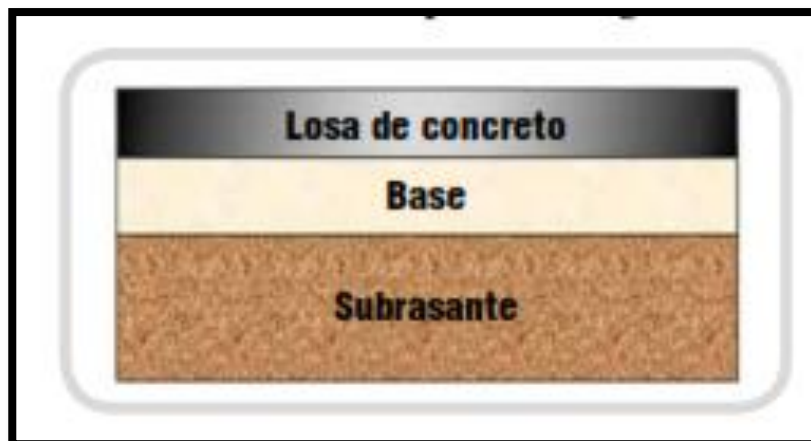
Figura 2. Conformación del Pavimento Rígido

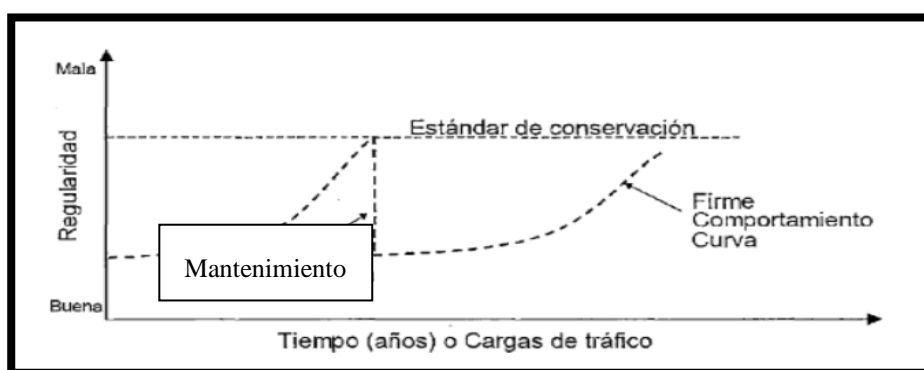
Figura 4. Deterioro del pavimento según el IRI

Los estándares de conservación aplicados dependerán de la circunstancia de la vía como se ve la figura 3.

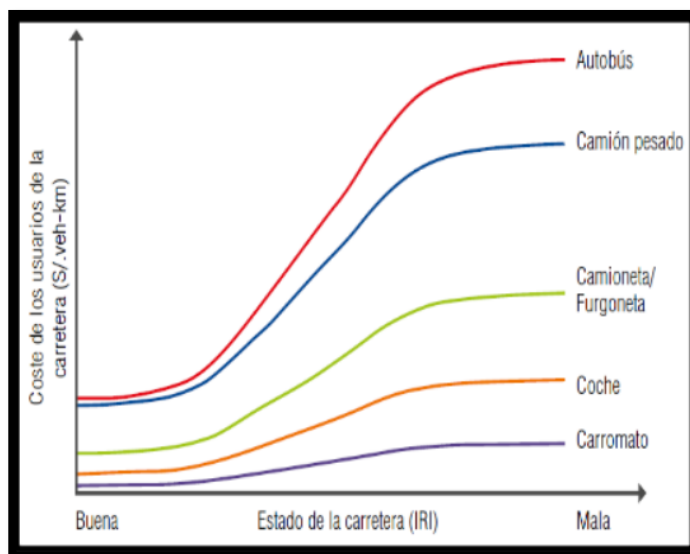
Figura 7. Para un terreno ondulado, efectos del estado de la carretera sobre los costos de operación vehicular

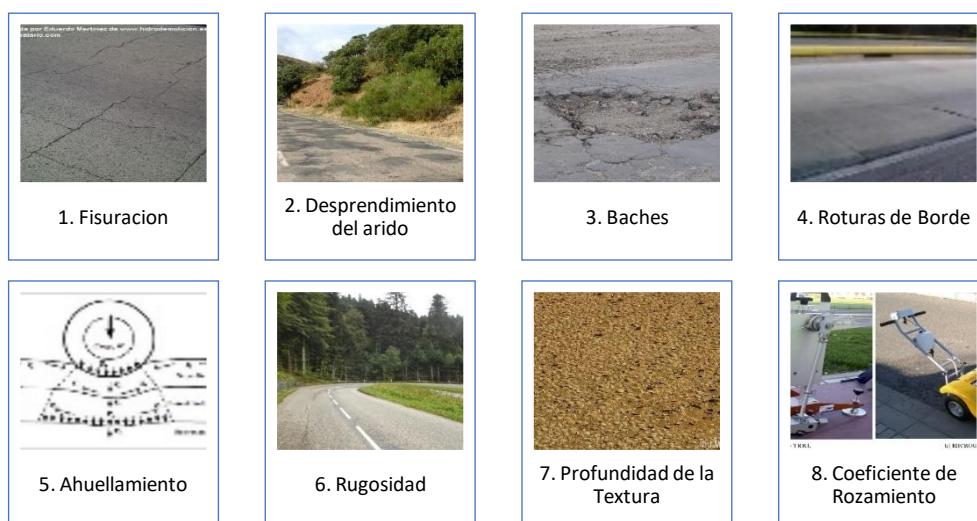
Figura 8. Modelos del deterioro del pavimento

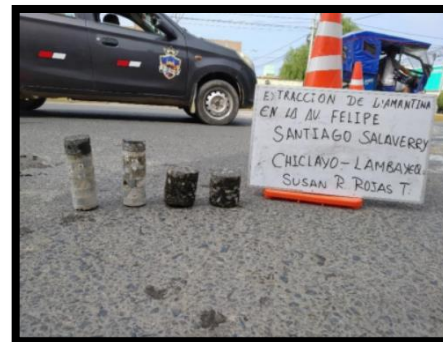
Figura 10. Muestras de diamantinas - Av. Felipe Santiago Salaverry

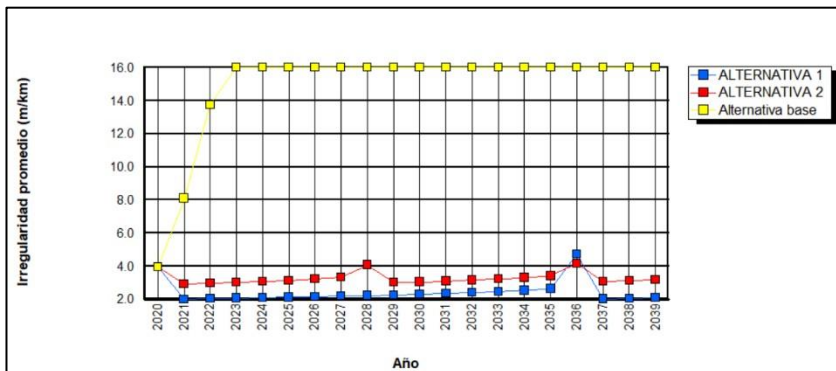
Figura 13. Evolución del IRI por alternativa - OQ-OV-CD

El IRI de la alternativa base se dispara, aplicando una mejora en el año 2020, el IRI de la alternativa 1 se conserva excelente hasta el años 2036 se aplica un mantenimiento y el IRI baja a condiciones excelentes de 2 m/km. Para la alternativa 2 se hace dos mantenimientos para conservar el IRI en condiciones excelentes: 2028 y 2036.
