**Evaluación y propuesta de reforzamiento estructural para la restauración
de la casona de la sociedad de beneficencia, distrito de Lambayeque**

**TESIS PARA OPTAR EL TÍTULO DE
INGENIERO CIVIL**

Chiclayo, 2024

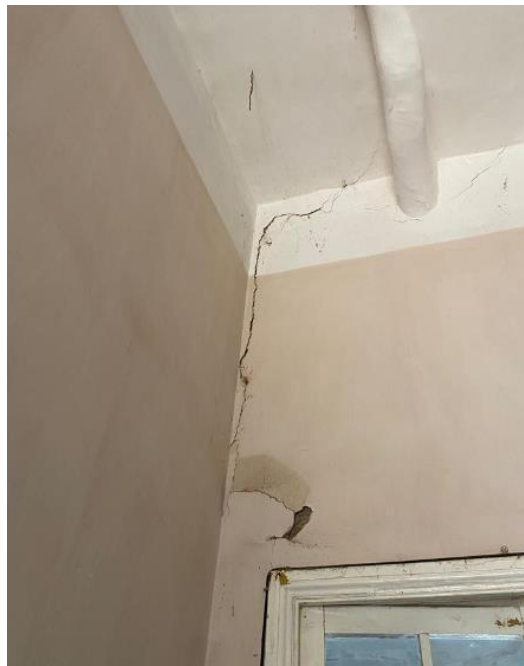
En la Fotografía 1, se observa una grieta vertical de 4mm de espesor que se ubica a lo largo del encuentro entre dos muros.

Fotografía 1: Grieta vertical de 4 mm en encuentro de muros

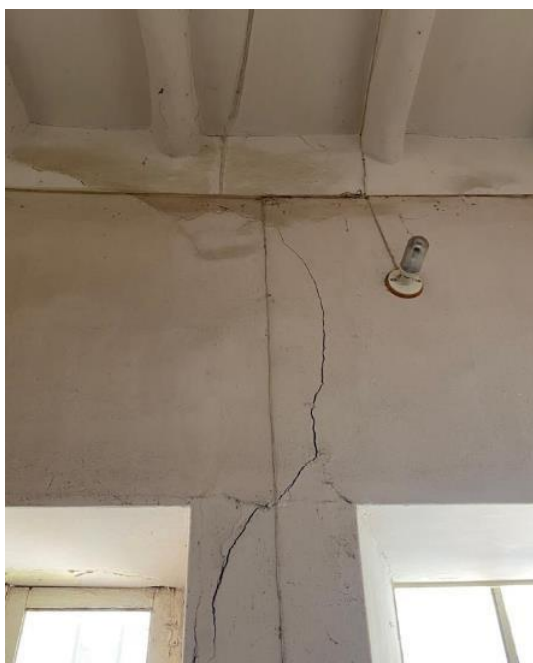
Fotografía 3: Grieta vertical de 4 mm sobre el muro.

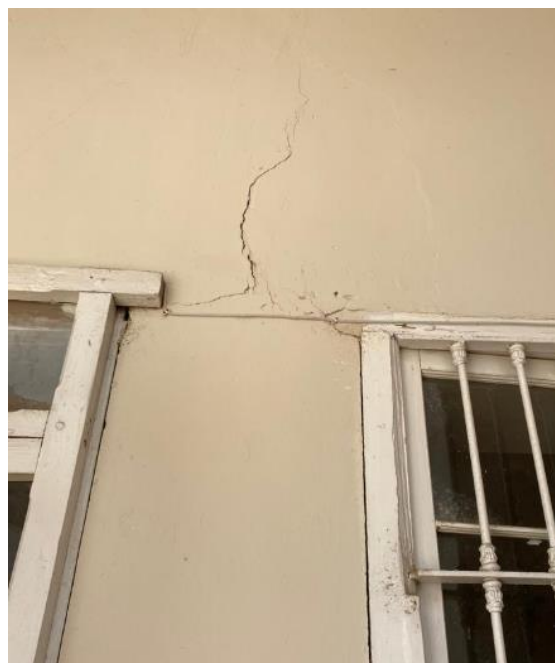
En la Fotografía 2 se aprecia una grieta vertical de 4mm que inicia en la parte inferior de la losa y va bajando verticalmente por el muro y se une con otra grieta ubicada en la esquina de la ventana, esto ocurre porque no existe una distribución uniforme de las cargas generadas por la losa, lo que ocasiona el punzonamiento sobre un punto específico del muro, es decir una sobrecarga puntual, es por ello que aparecen fisuras o grietas que inician en la losa y luego se direccionan hacia las zonas débiles, que son las esquinas superiores de los huecos de las ventanas o puertas [26]. Este tipo de grieta también se puede observar en la Fotografía 2.

Fotografía 2. Grieta de 3mm de espesor, ubicada en la esquina de ventana

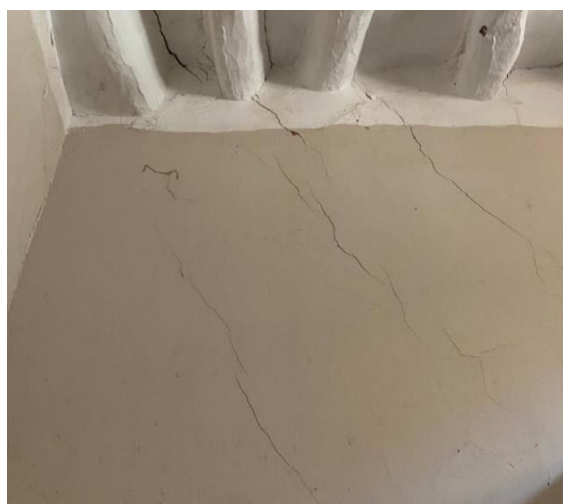
Se observaron también grietas diagonales de 3mm – 4mm de espesor, sobre los muros, así como se muestra en la Fotografía 4 y *Fotografía 5*, estas son fácilmente de percibir ya que forman aproximadamente ángulos de 45°, este tipo de grietas reflejan que los muros están sometidos a la acción de fuerzas cortantes importantes.

Fotografía 4. Grietas diagonales de 3mm de espesor sobre muro

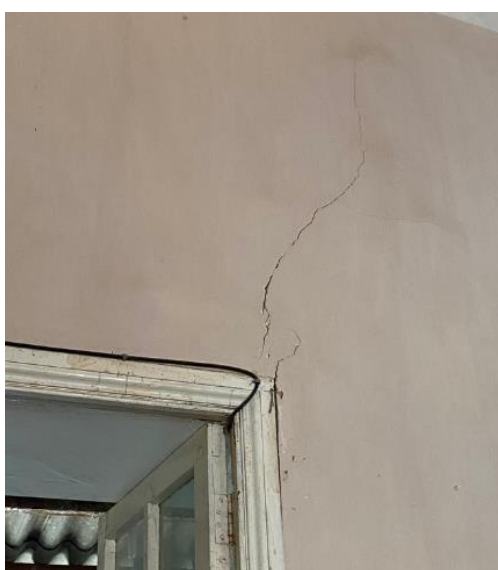
Fotografía 5. Grieta diagonal de 3mm de espesor, ubicada en esquina de ventana

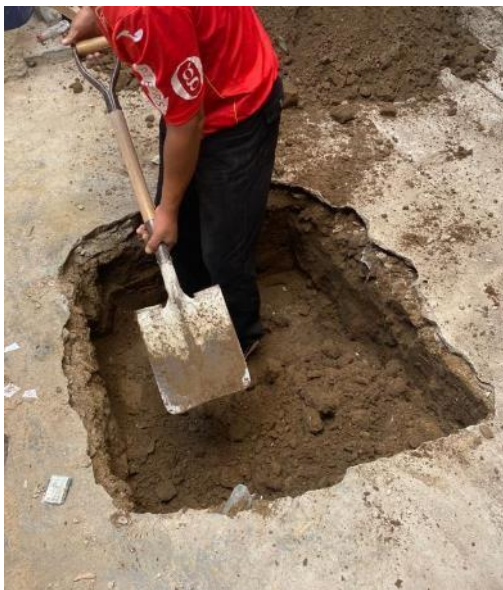
Para determinar el nivel freático, se realizó una calicata de 1mx1m, el procedimiento que se realizó fue la excavación hasta llegar a una profundidad en la cual ya se encontraba agua.

Fotografía 6. Excavación de calicata de 1m x 1m

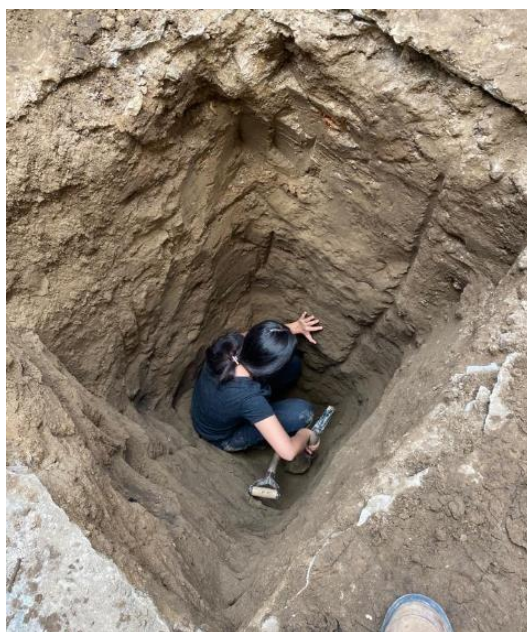
Fotografía 7. Verificación del nivel freático

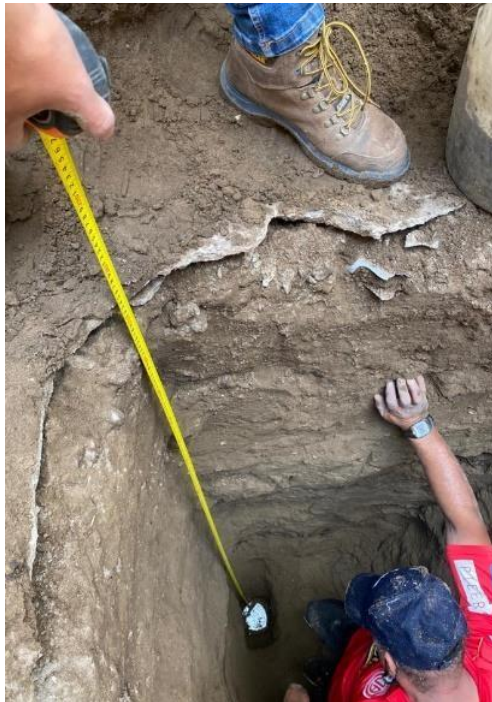
El nivel freático en la casona se encuentra a una profundidad de 2.75 m, así como se muestra en la Fotografía 8 y Fotografía 9. Este dato podría ser útil posteriormente para un posible refuerzo en el cual intervenga la adición de columnas o placas dentro de la vivienda.

Fotografía 8. Profundidad en cual se encuentra el nivel freático

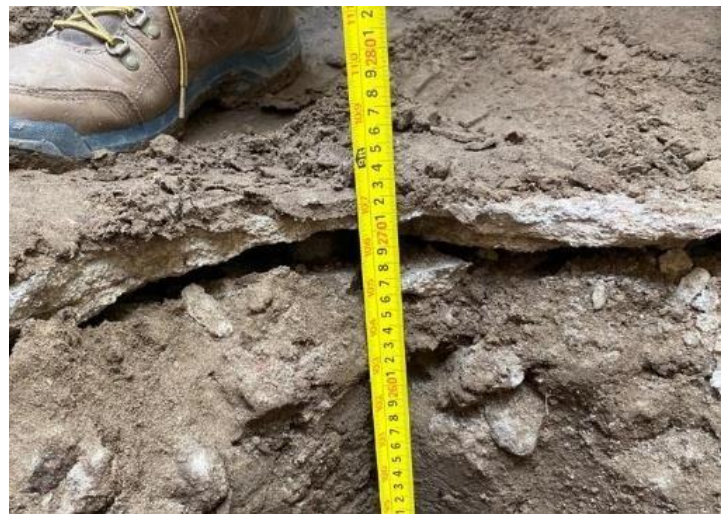
Fotografía 9. Extracción de muestra que indica que se llegó al nivel freático del suelo

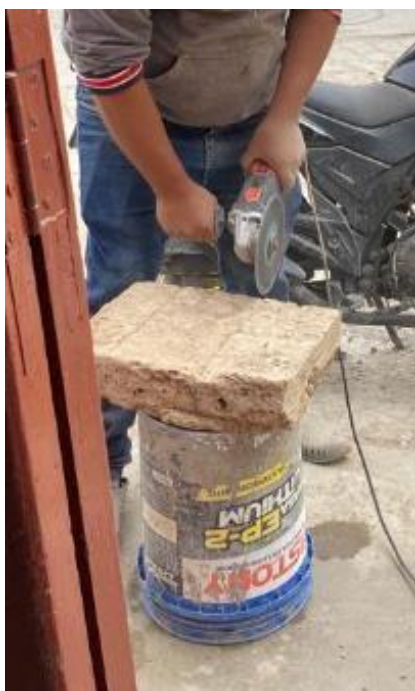
Fotografía 17. Unidad de adobe siendo cortado con amoladora para obtener 3 bloques de adobe

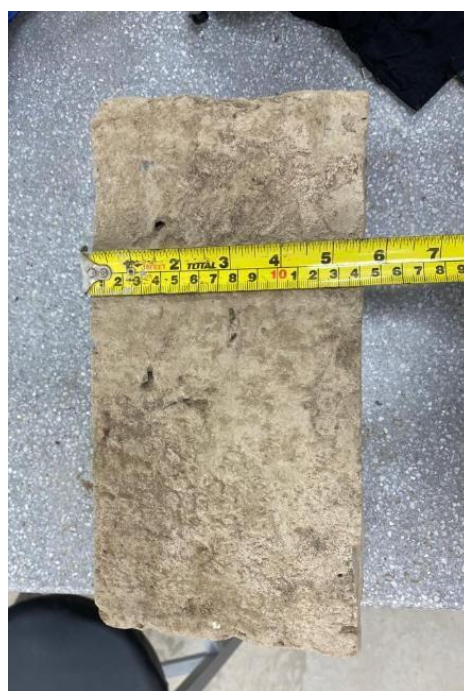
Fotografía 18. Ancho del bloque 01

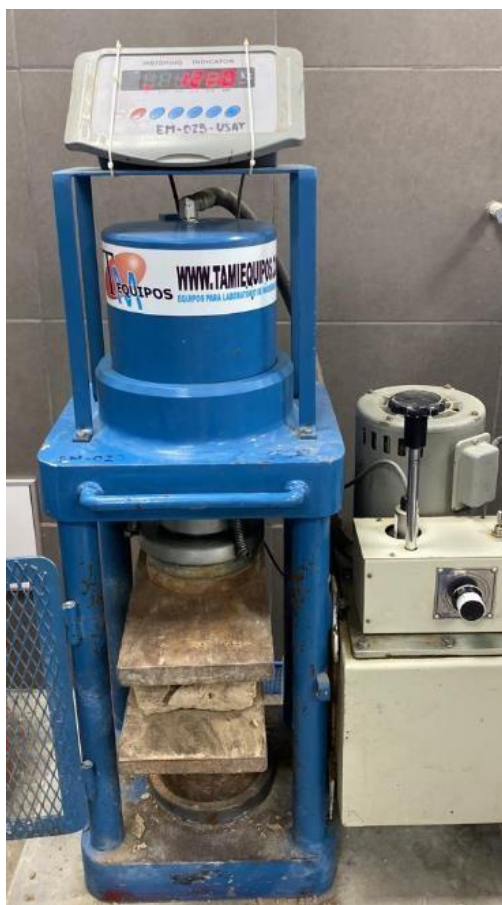
Fotografía 20. Resistencia a la compresión del Bloque 02

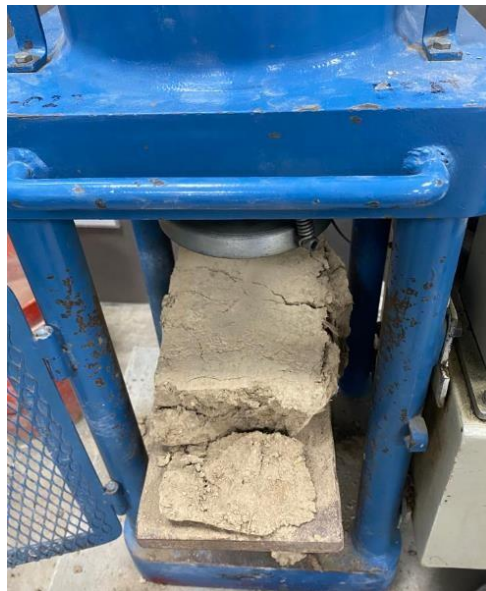
Fotografía 19. Resultado del ensayo de resistencia a la compresión del Bloque 03

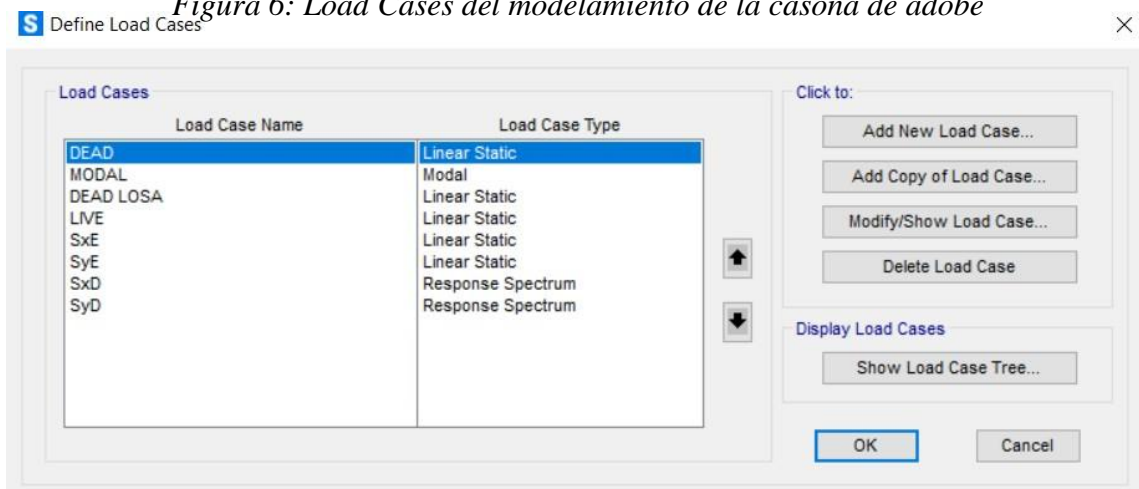
Figura 6: Load Cases del modelamiento de la casona de adobe

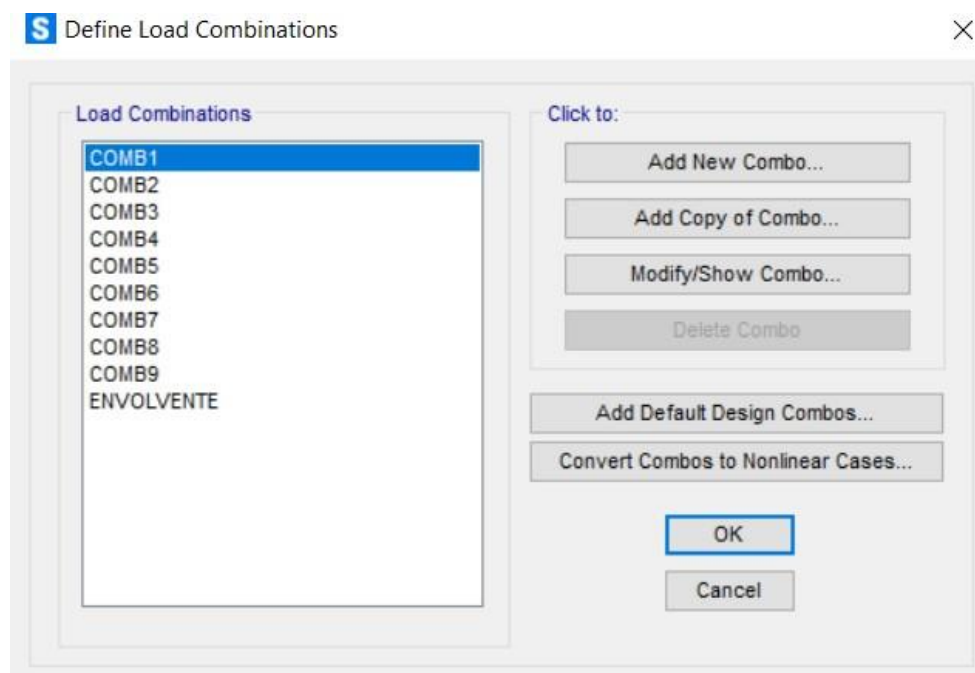
Así como también las combinaciones de cargas según el método LRFD

Figura 7: Combinaciones de carga del modelamiento de la casona de adobe

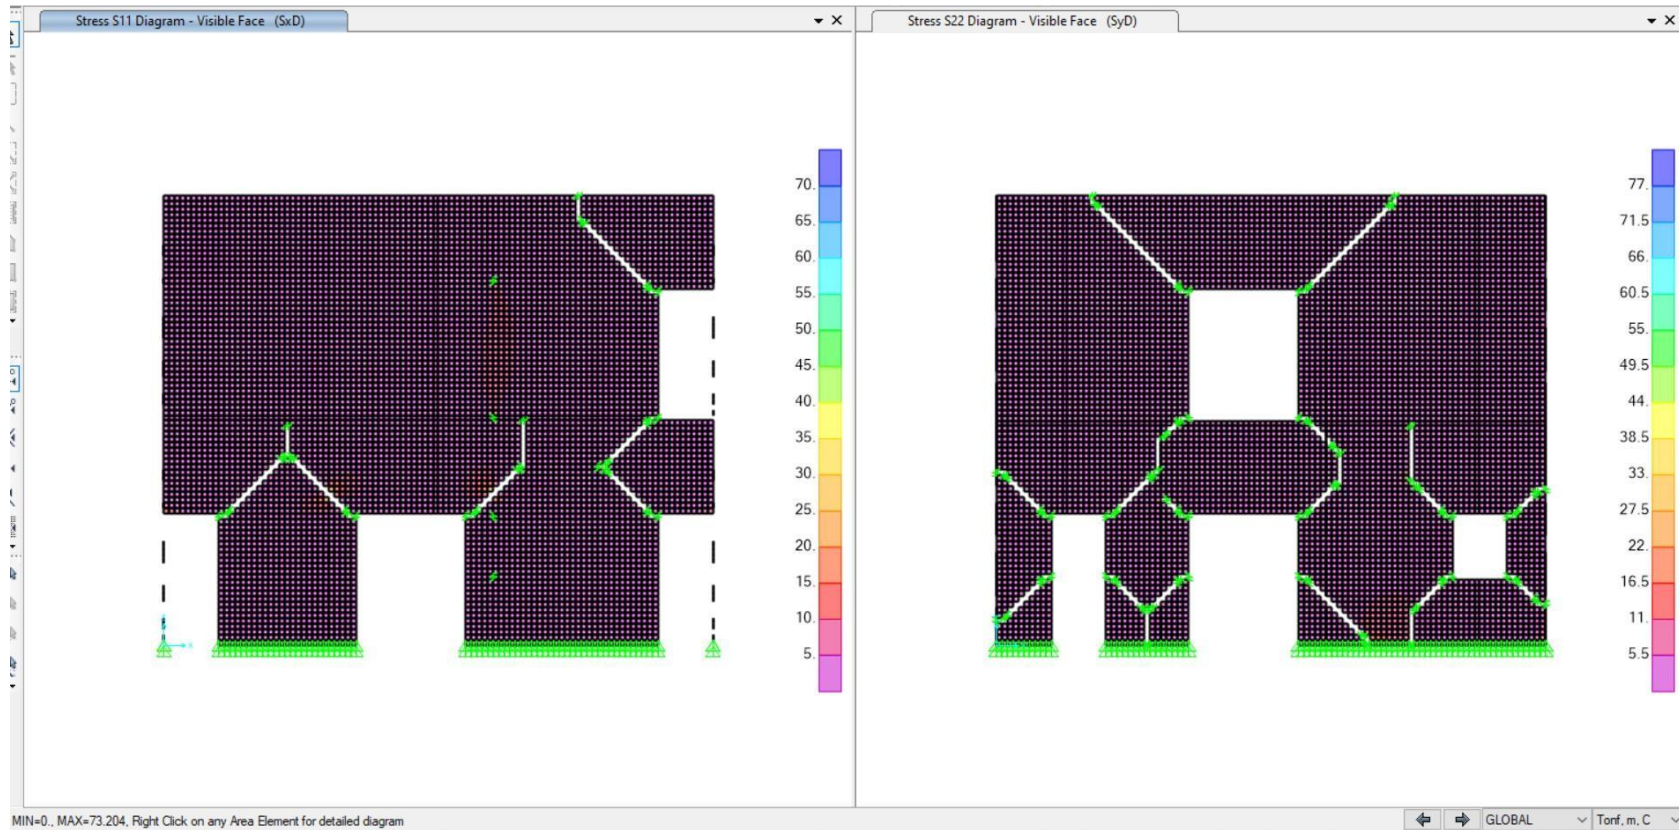
Se aplicaron los sismos dinámicos en dirección “X” y “Y” para obtener la distribución de esfuerzos principales y esfuerzos cortantes en los muros, así como se muestra en la Figura 14 y Figura 15.

Figura 14: Distribución de esfuerzos principales aplicando sismo dinámico en dirección "X" y "Y", sobre muros de adobe con reforzamiento. Esfuerzos S11 y S22 (Ton/m²)

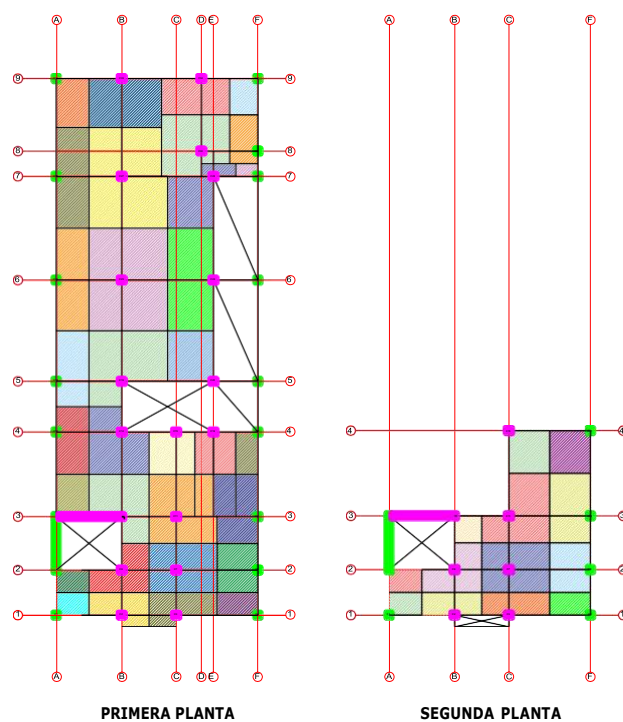
Teniendo las áreas tributarias que se muestran en la Figura 17.

Figura 17: Áreas tributarias del primer y segundo piso

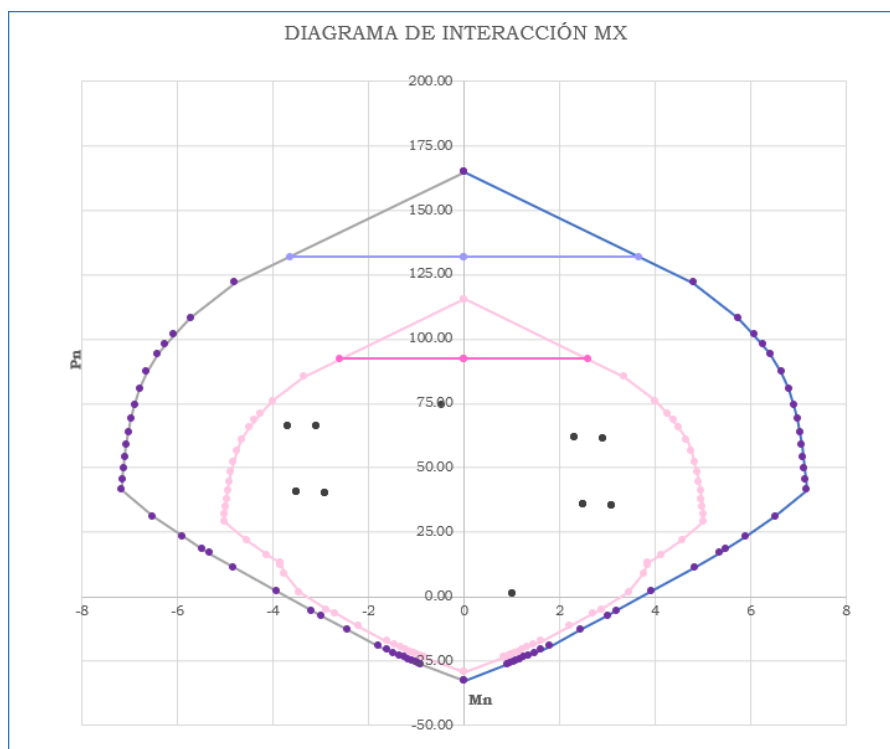
Figura 22: Diagrama de interacción de la columna de 30 cm x 25cm, en el eje "X"

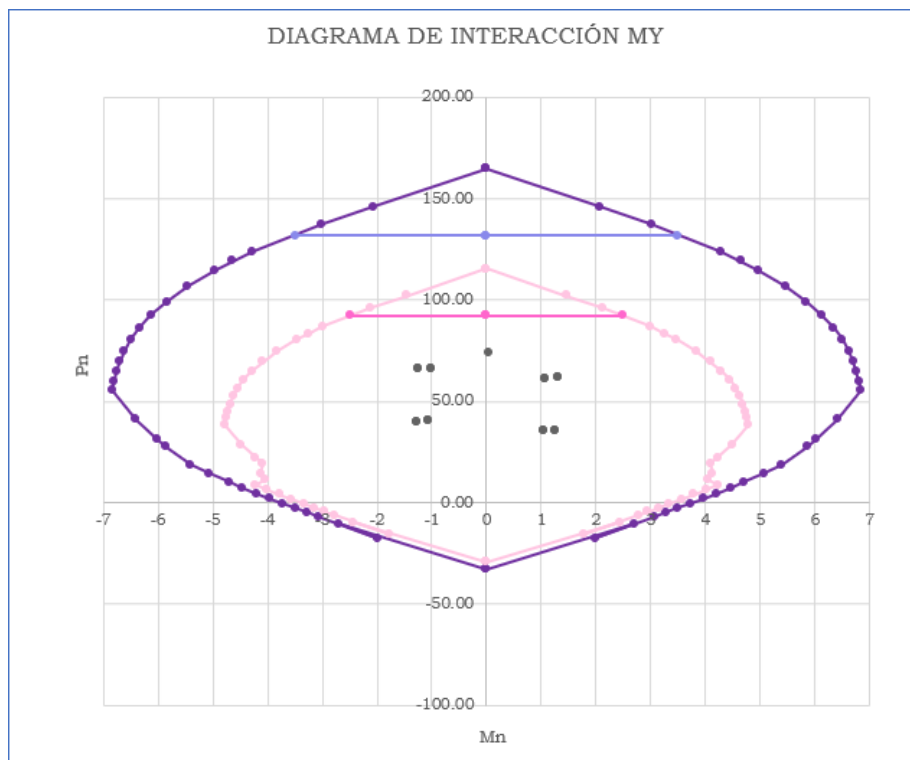
Figura 23: Diagrama de interacción de la columna de 30 cm x 25cm, en el eje "Y"

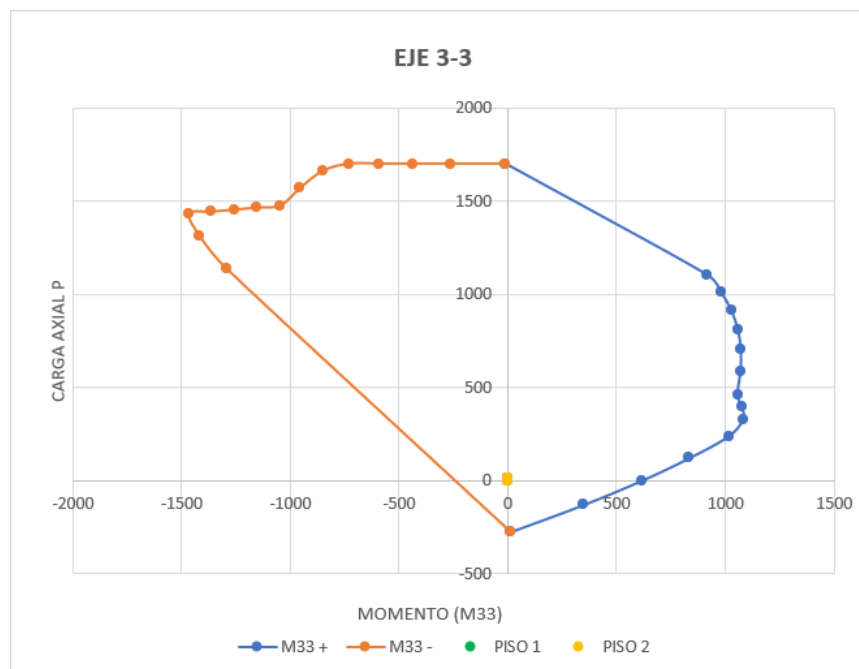
Figura 25: Diagrama de interacción de la placa L en el eje "X"

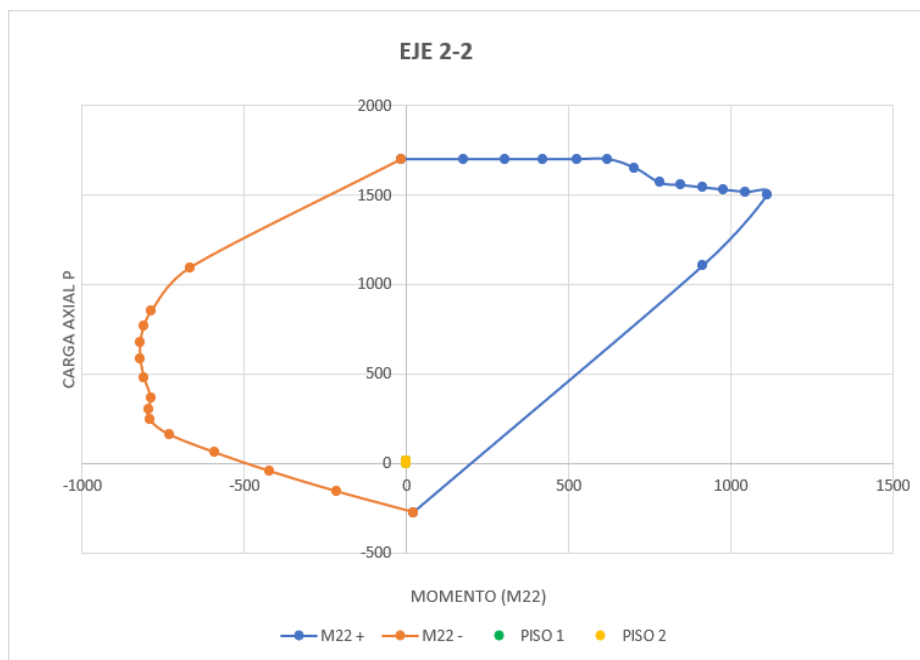
Figura 26: Diagrama de interacción de la placa L en el eje "Y"

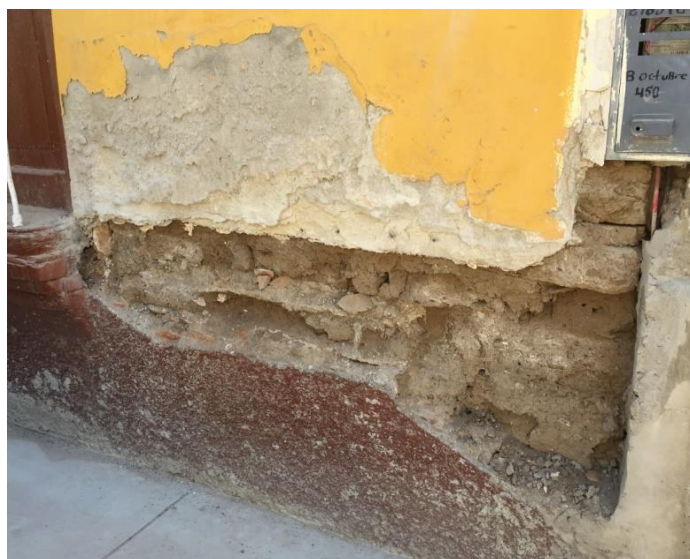
Fotografía 22: Desprendimiento de muro en fachada de casona

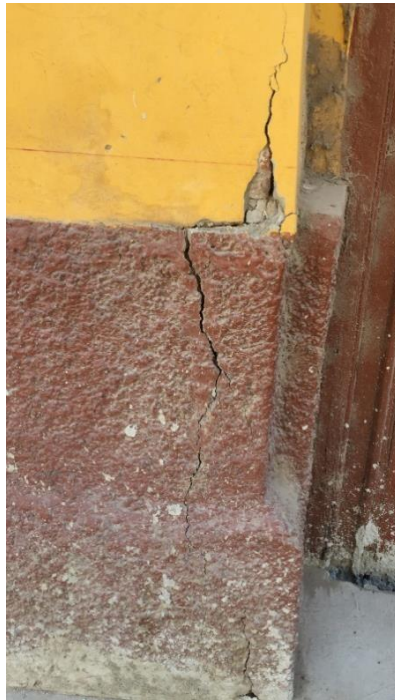
Fotografía 23: Grieta sobre muro de fachada de casona

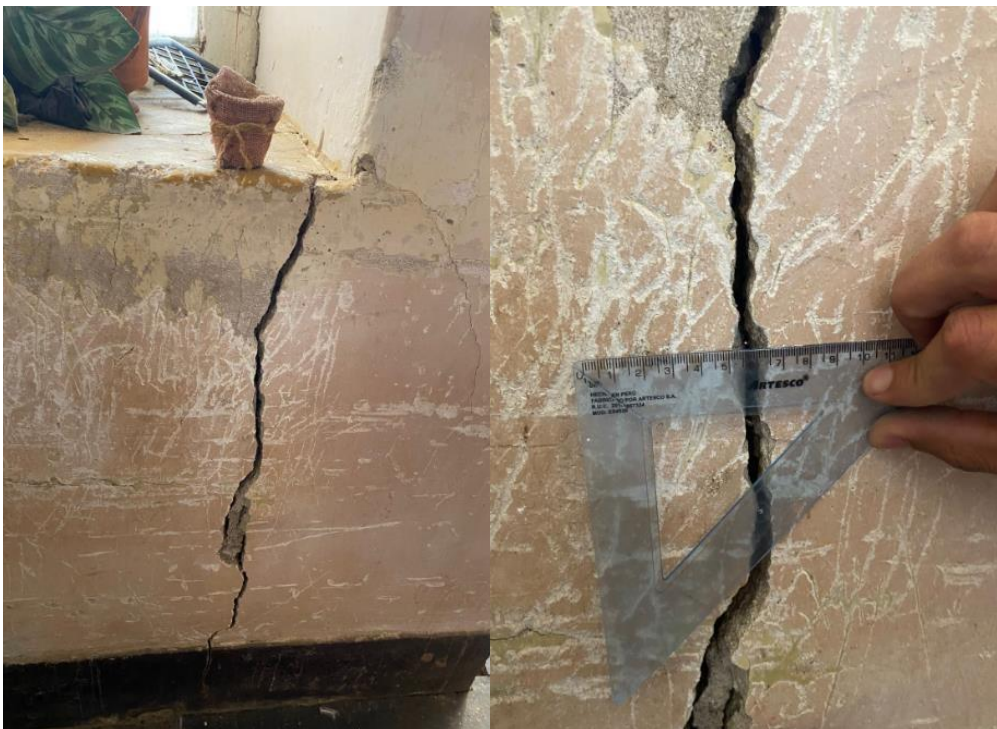
Fotografía 24: Grieta de 1.5 cm sobre alfeizar

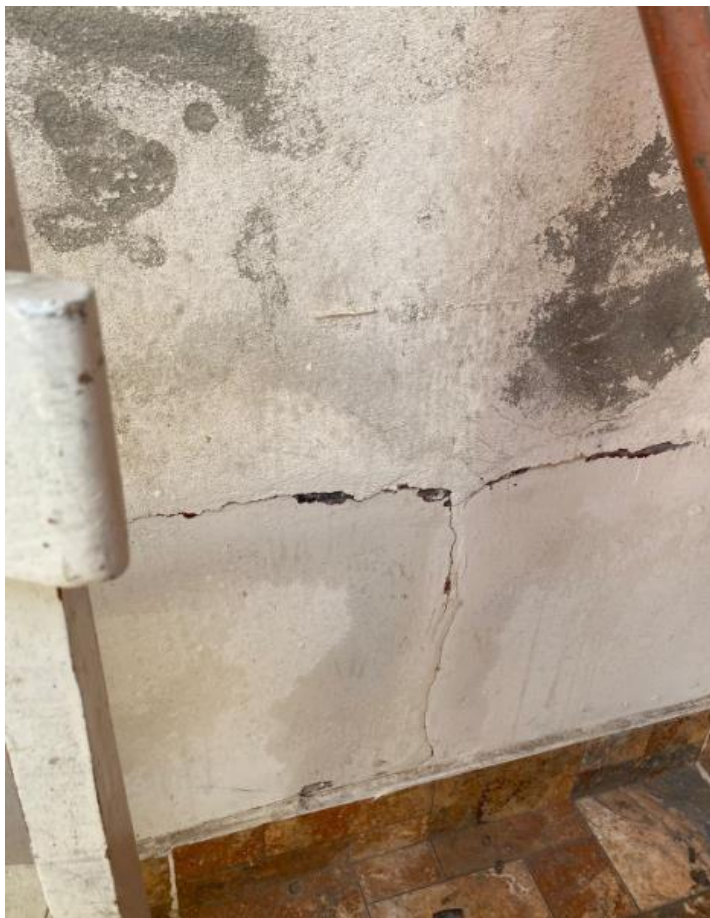
Fotografía 25: Grieta horizontal sobre muro
