**Propuesta de estrategias de arquitectura inclusiva para solucionar la  
inaccessibilidad en el centro Monumental de Chiclayo**

**TESIS PARA OPTAR EL TÍTULO DE  
ARQUITECTO**

**Chiclayo, 2024**

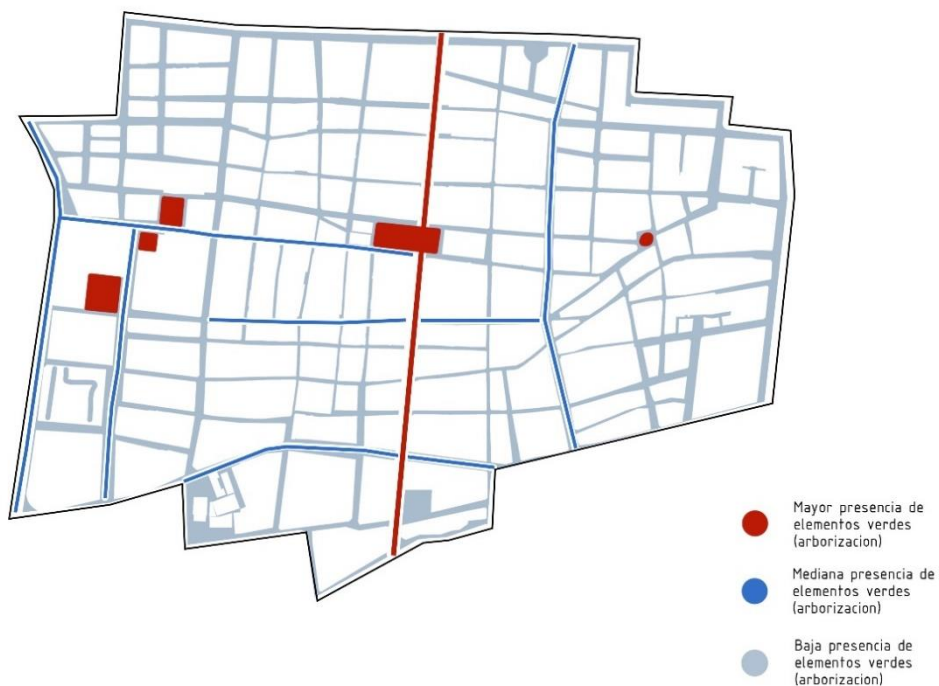
**Figura 8.**  
*Síntesis de elementos verdes.*

Se consideró importante tener en cuenta las áreas verdes que existen en el Centro Monumental de Chiclayo, donde al realizar el análisis se encontró que existen más árboles en los parques, mientras que en las avenidas la presencia de árboles es poca o nula.

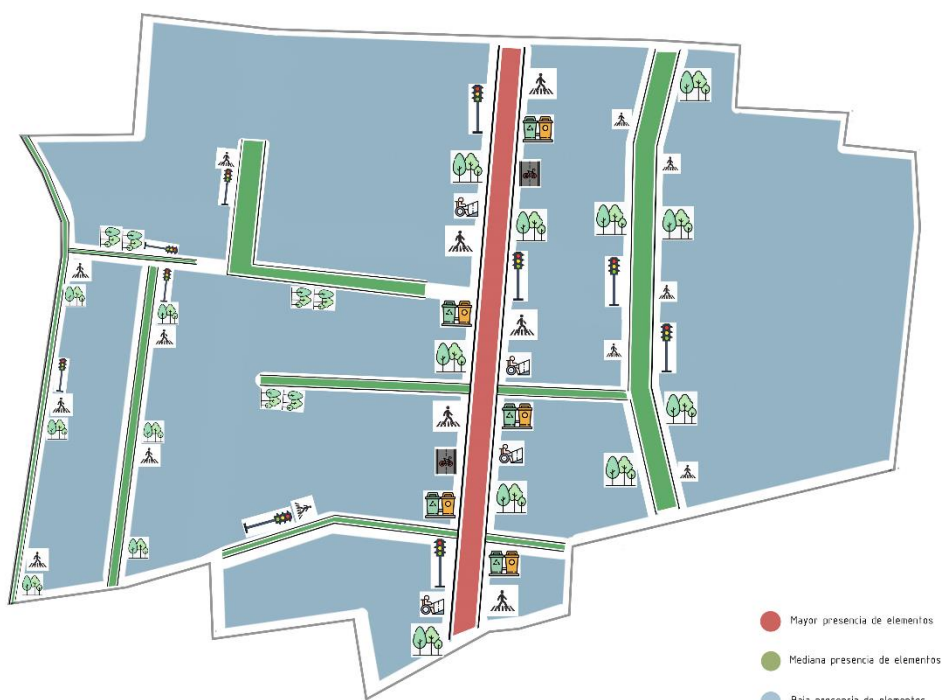
**Figura 9.**  
*Síntesis de factores.*

Entonces los factores de inaccesibilidad se generan por la falta de elementos urbanos o la incorrecta implementación de los mismos. Es así que teniendo en cuenta su ubicación, se muestra el siguiente diagrama donde se aprecia que existe mayor presencia de elementos en la Av. Balta, lo cual la vuelve más accesible, sin embargo, algunos de estos elementos están mal ubicados, obstaculizando el paso, los cruces peatonales están mal pintados y las rampas no cumplen con la pendiente adecuada. En las avenidas Saenz Peña, Bolognesi, José Leonardo Ortiz, Grau, y las calles Elías Aguirre y María Ízaga existe una mediana presencia de elementos urbanos, como son los semáforos, árboles y cruces peatonales, estos últimos sin un mantenimiento adecuado. Asimismo, se encuentra una baja presencia de elementos en el resto del sector, que es principalmente la zona residencial y de otros usos, la cual no se encuentra bien señalizada y no facilitan la accesibilidad. Parte de esta área con baja presencia de elementos es donde existe la mayor actividad comercial, en la cual no se aprecia ningún elemento que mejore la accesibilidad, por lo que debe ser una de las zonas más importantes a tener en cuenta, pues es donde existe mayor dinamismo de movilidad.

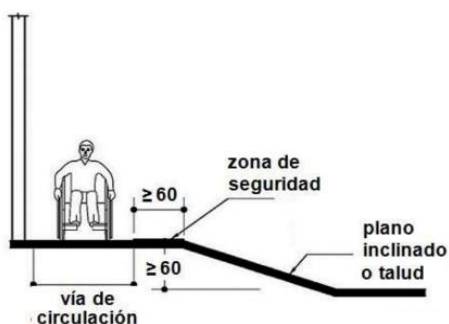
**Figura 20.**

*Vía de circulación y desnivel.*
