**Renovación del mercado Guillermo Baca Aguinaga como respuesta al deterioro de la infraestructura comercial en la UPIS Pedro Pablo Atusparia**

**TESIS PARA OPTAR EL TÍTULO DE**  
**ARQUITECTO**

**Chiclayo, 2025**

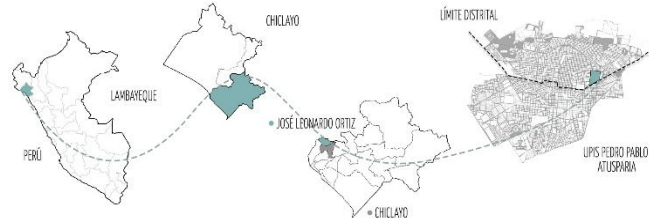
#### Figura 1

##### Ubicación de la UPIS Pedro Pablo Atusparia

El área de estudio, UPIS Pedro Pablo Atusparia, se ubica en la región Lambayeque, provincia de Chiclayo; específicamente en el límite de los distritos de Chiclayo y José Leonardo Ortiz. En ese sentido, la investigación se centró en el mercado Guillermo Baca Aguinaga de la UPIS Atusparia (área comercial), así como en sus alrededores al que se denominó Centro Cívico.

Tal como se evidencia en la Figura N° 1, el mercado de abastos Guillermo Baca Aguinaga comparte límites con una avenida principal de la ciudad de Chiclayo, como es la avenida Agricultura, siendo ésta la principal del área de estudio, la cual está conformada por 02 calzadas

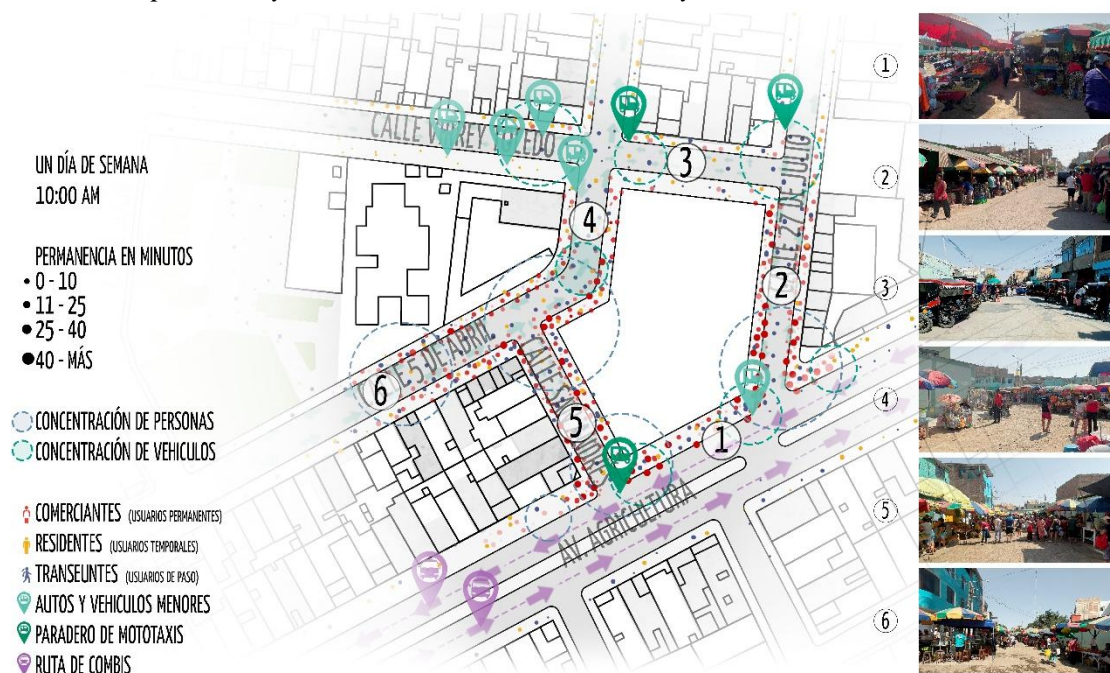
**Figura 5**

*Concentración peatonal y vehicular en el Centro Cívico y Comercial*

En la Figura N° 5 se presenta la identificación de los flujos peatonales en los alrededores del mercado de abastos, teniendo en cuenta el horario, según un día de semana y el recorrido según tipo de usuarios, entre ellos se tiene a los comerciantes, los cuales permanecen en el lugar por un rango de 5 a 10 horas ofertando sus productos, a ellos se les clasifica como usuarios permanentes; así mismo los residentes de la zona que se desplazan a realizar sus compras al mercado y que permanecen durante 1 a 4 horas se les cataloga como usuarios temporales; de la misma forma, se clasifica a como usuarios de paso a los transeúntes que llegan desde diversos puntos hacia las entidades del Centro Cívico como el Poder Judicial y Comisaría, para realizar sus trámites. En esa línea, se puede observar que alrededor del mercado Guillermo Baca Aguinaga existe una mayor concentración peatonal debido a su dinámica comercial.

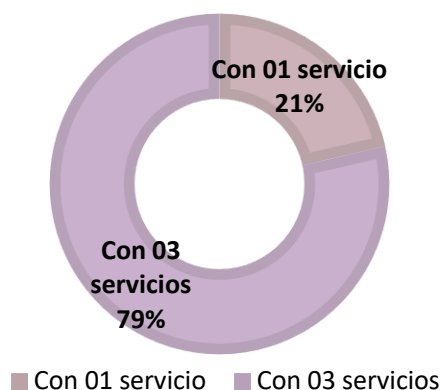
### Figura 7

*Servicios básicos con los que cuenta los puestos comerciales del mercado de abastos*

De la Figura N° 7 se infiere que del total de la muestra encuestada (56 comerciantes), el 79% (44 comerciantes) indicaron que en sus puestos comerciales tienen los 03 servicios básicos como; agua, desagüe y luz eléctrica; mientras que un 21% (12 comerciantes), indicaron que solamente cuentan con el servicio de energía eléctrica. Vale precisar, que los puestos comerciales que cuentan con agua y desagüe son la misma cantidad de los que cuentan con los 03 servicios básicos, es decir 44 puestos comerciales.

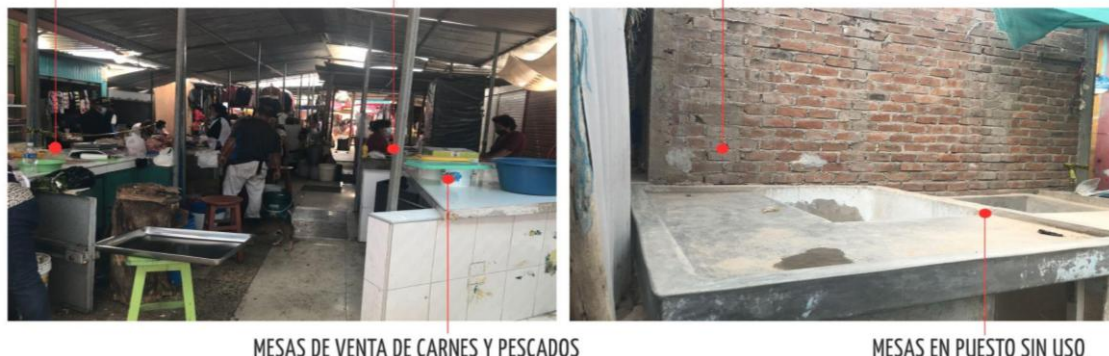
SIN SERVICIOS DE AGUA Y DESAGÜE

PUESTO CON DETERIORO FISICO

MESAS DE VENTA DE CARNES Y PESCADOS

MESAS EN PUESTO SIN USO

De acuerdo con la observación directa realizada en campo, se estimó que el 52% de los puestos de venta interiores presenta condiciones físicas deterioradas, evidenciadas por grietas, filtraciones, pisos desgastados y ausencia de equipamiento básico. Esta situación afecta directamente la operatividad del mercado y la percepción de seguridad e higiene por parte de los usuarios. Finalmente, la falta de un plan de mantenimiento ha contribuido a la insalubridad

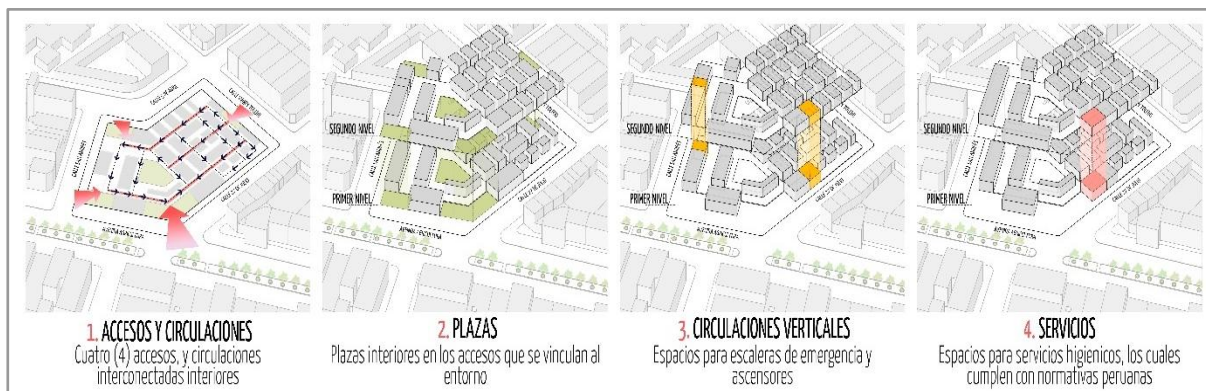
**Figura 11**  
*Estrategias proyectuales*

El diseño de circulaciones interiores en el mercado se basa en una estructura organizada y funcional que guía a los usuarios hacia un patio central, considerado el núcleo de la actividad comercial y comunitaria. Esta disposición incluye cuatro accesos principales que conectan con circulaciones interiores interconectadas, optimizando el tránsito en todo el espacio. En los puntos de entrada, se ubican plazas interiores que se integran al entorno, creando espacios de conexión visual y física con el exterior.

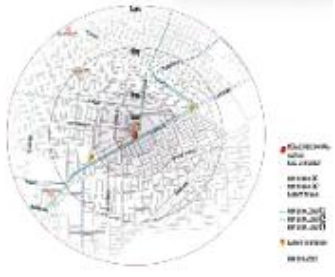
**Anexo 7: Ficha de observación OE 1\_1: Condiciones de desarrollo**

I. CONDICIONES DE DESARROLLO			
OE 1 Diagnosticar la dinámica urbana actual del Centro Cívico y Comercial de la UPIS Atusparia			
INDICADOR	DESCRIPCIÓN	N° / CANTIDAD	EVIDENCIA FOTOGRÁFICA
<b>1. Accesibilidad</b>	Directa Indirecta Nula	( <input checked="" type="checkbox"/> ) (        ) (        )

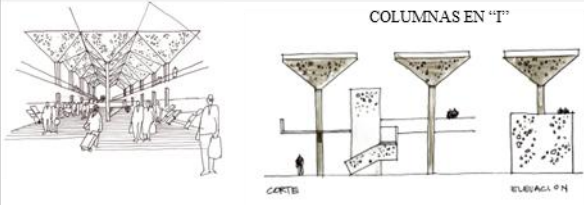
ESPACIO Y CONFORT

PROPORCIÓN ESPACIAL

COLUMNAS EN "T"
