**Revitalización del sector Lurifico de Chepén en función de lineamientos
eco-urbanísticos**

**TESIS PARA OPTAR EL TÍTULO DE
ARQUITECTO**

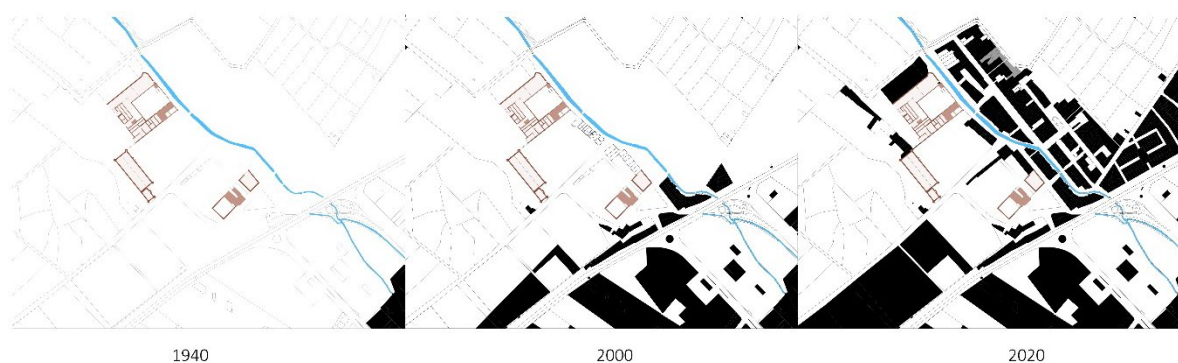
Figura 1

Crecimiento y expansión en el sector Lurifíco, de 1990 al 2024

En tal sentido, la mirada local sobre el sector Lurifíco en Chepén, La libertad, presenta condiciones importantes de expansión urbana con serios problemas que lo estructuran de forma ineficiente y limitan sus niveles de producción y desarrollo urbano, en efecto, Se evidencia una transformación urbana con un orden cronológico de la mancha urbana y agrícola que ha dejado claro la expansión continua al noroeste de Chepén, lo que evidencia un conflicto de proyección e integración adecuada frente al patrimonio edificado de la ex hacienda Lurifíco (ver figura 01), mismo complejo que ha sido declarado Monumento Nacional bajo la denominación *Casa y dependencia de la antigua hacienda Lurifíco en 1974* (Ministerio de Cultura, 1974), se encuentra actualmente en estado de deterioro, degradación y desvalorización como infraestructura histórica, existiendo problemas de tipo estructural, desgaste de los materiales y entorno, sumado al saqueo de los elementos, como sus ventanas de hierro, puertas de madera de gran ornato, portones de hierro forjado, entre otros elementos. Además, se registra una invasión al área monumental, con construcciones informales de adobe, incluyendo establecimientos informales y actividades no compatibles con el uso patrimonial que operan en ella, así lo confirman la Policía Nacional y la Subprefectura Provincial al intervenir estos locales (UNDiario, 2019).

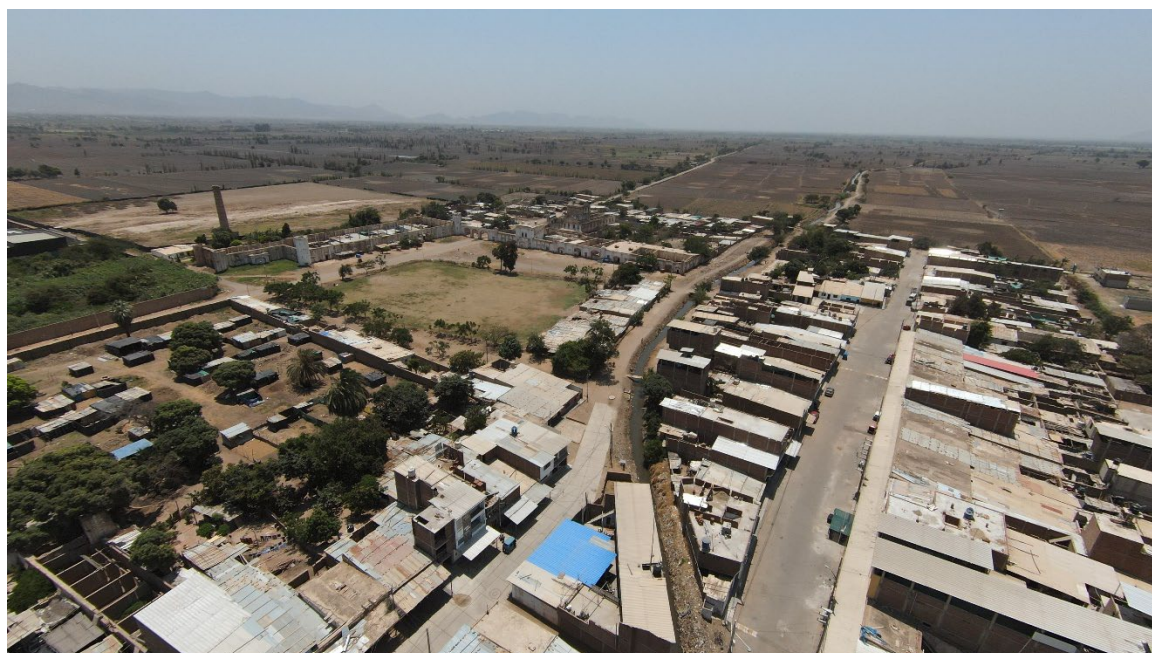
Figura 2

Foto aérea donde se aprecia lado este y oeste de gran parte del sector Lurifico, viviendas informales entre árboles frutales que invaden en posesión el antiguo espacio de Huerto de la Casa Hacienda Lurifico.

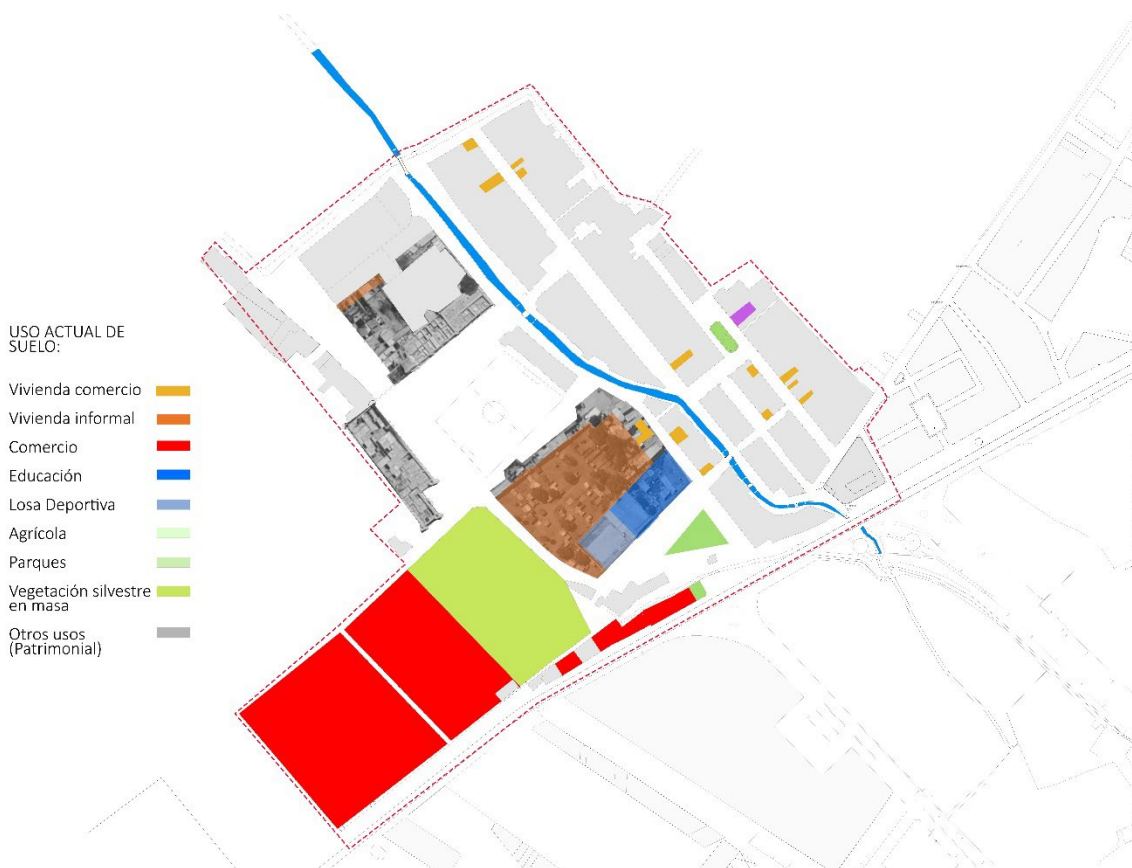
Figura 3

Esquema de síntesis que enmarca los usos actuales del suelo y su zonificación.

El resultado evidenció que, para esta primera fase, la zonificación desarrollada en el PDU de Chepén y el uso actual del suelo del sector, describió un escenario generalmente coherente entre ellos, se destaca el predominio del uso de vivienda de residencia media y baja en más del 50% del área estudiada, así como la presencia menos de 15 viviendas con uso mixto vivienda/comercio, esto sucede en casi todo el lado este en función de la acequia Lurifíco, por el contrario, al extremo oeste de la misma, se observa una mayor diversidad de usos del suelo, como el propio desarrollo espontáneo de la vivienda (ver foto 02), pues actualmente se ha tomado posesión informal de un espacio significativo de la ex Hacienda Lurifíco, con construcciones precarias y condiciones riesgo, cuya ocupación es consecuencia de gestiones inconclusas de años atrás que involucraron a las primeras familias y trabajadores de la antigua hacienda, lo registrado termina por dibujar escenas barriales sugerentes y radicales. (Ver figura 03 y 04).

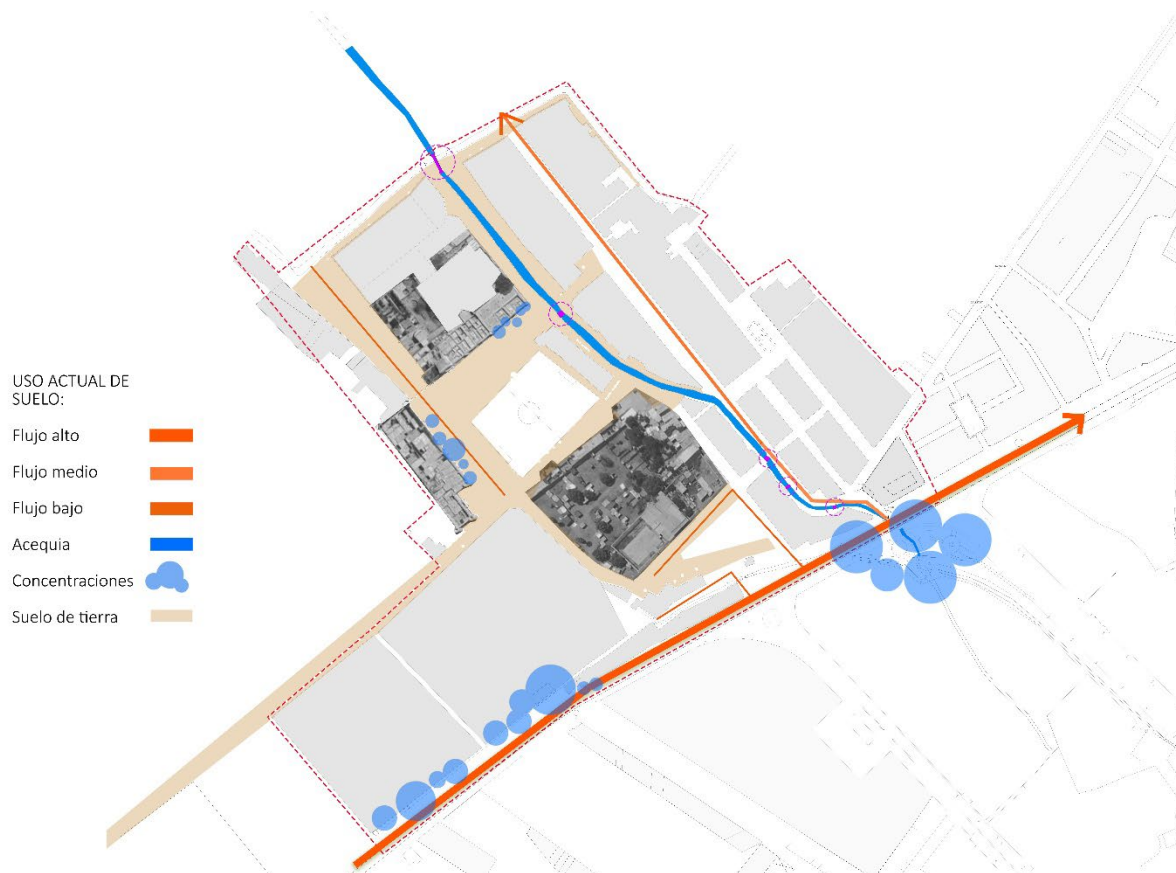
Figura 5

Esquema síntesis de las singularidades en el escenario de movilidad, vialidad y topografía del sector estudiado.

Continuando el desarrollo de esta etapa, la síntesis enmarcada entre la topografía, vialidad y movilidad urbana del sector Lurifíco, configuró un área donde gran parte de sus vías, que incluyen una categoría departamental según el plan vial del PDU de Chepén, son de tierra y afirmado con un estado regular deficiente, aquí los recorridos que cruzan la acequia del sector son precarias y de alto riesgo debido a la falta de infraestructura en los bordes; donde además los flujos más intensos de vehículos y peatones se concentran en los cruces directos con la vía nacional panamericana, puntualmente en inmediaciones del óvalo Mochica, punto de ingreso al distrito, por la avenida 28 de Julio, dentro del propio sector no se registró líneas de transporte público; no obstante, el uso constante de mototaxis y transporte particular se desarrolla en un recorrido continuo a lo largo de la calle el arco, que involucra gran parte de las construcciones de la ex casa hacienda Lurifíco (ver figura 05).

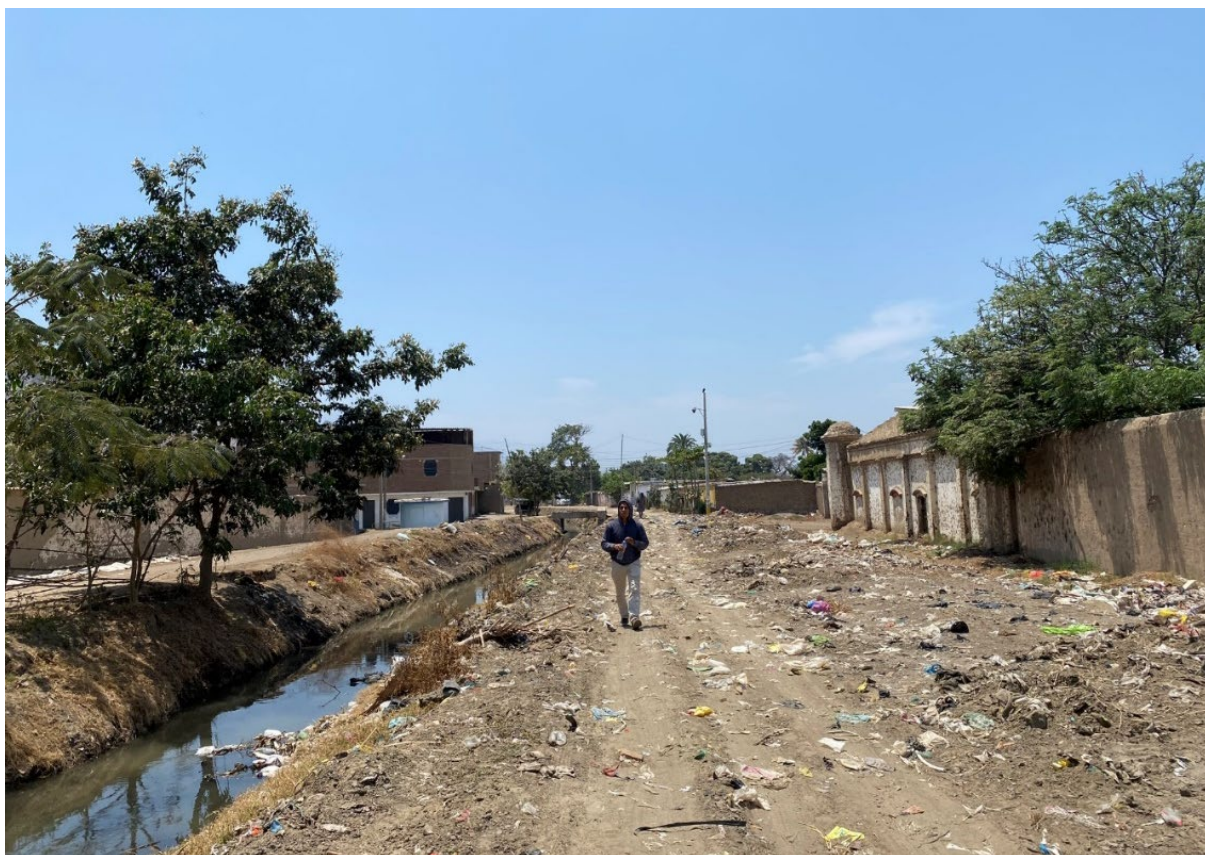
Figura 6

Camino norte entre la acequia Lurifco y ex zona de vacas de la ex hacienda Lurifco.

Por otro lado, solo las calles secundarias del lado este en función de la acequia Lurifico están pavimentadas con material de asfalto típico, junto con la avenida nacional Panamericana a lo largo de todos sus tramos, se contrasta además el uso de concreto armado para las calles secundarias como el pasaje 17 de abril, Luis Olivares, y jirón las Begonias.

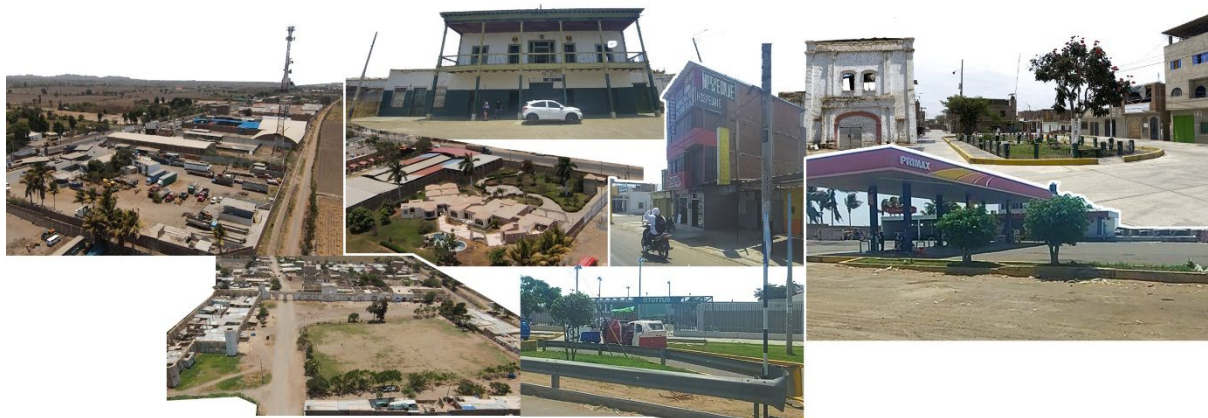
Figura 7

Collage que evidencia el escenario de espacio público y equipamiento urbano.

Con respecto a los indicadores de espacio público y equipamiento urbano inmersos en la morfología urbana del sector (ver figura 07), se destacó el registro de edificaciones singulares de tipo industrial y comercial que recorre el lado noroeste de la panamericana, esto contrasta

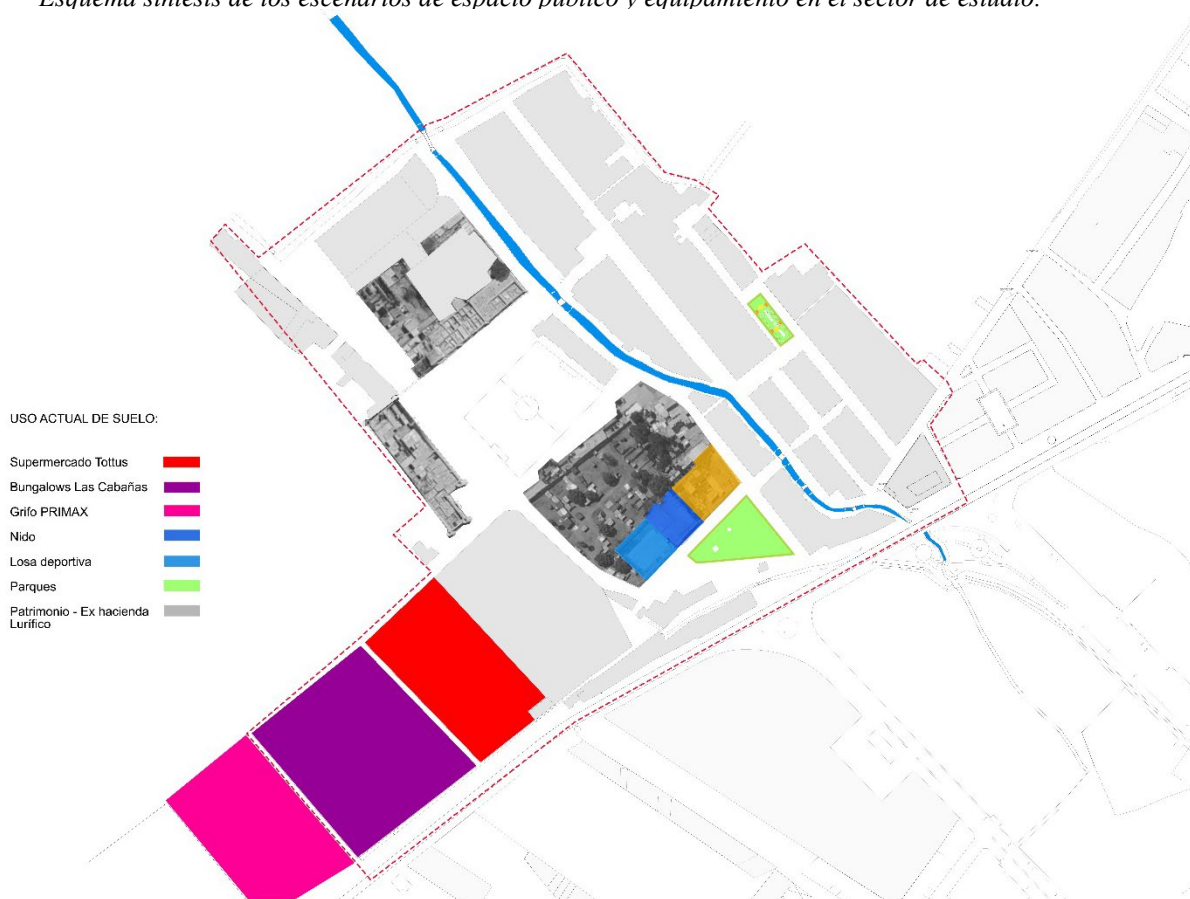
Figura 8

Esquema síntesis de los escenarios de espacio público y equipamiento en el sector de estudio.

drásticamente con los dos pequeños parques registrados en el sector donde la situación actual de sus mobiliarios y ornamentación es relativamente buena, sin embargo, no es lo suficientemente óptima en relación al área que dispone para su uso (ver figura 08).

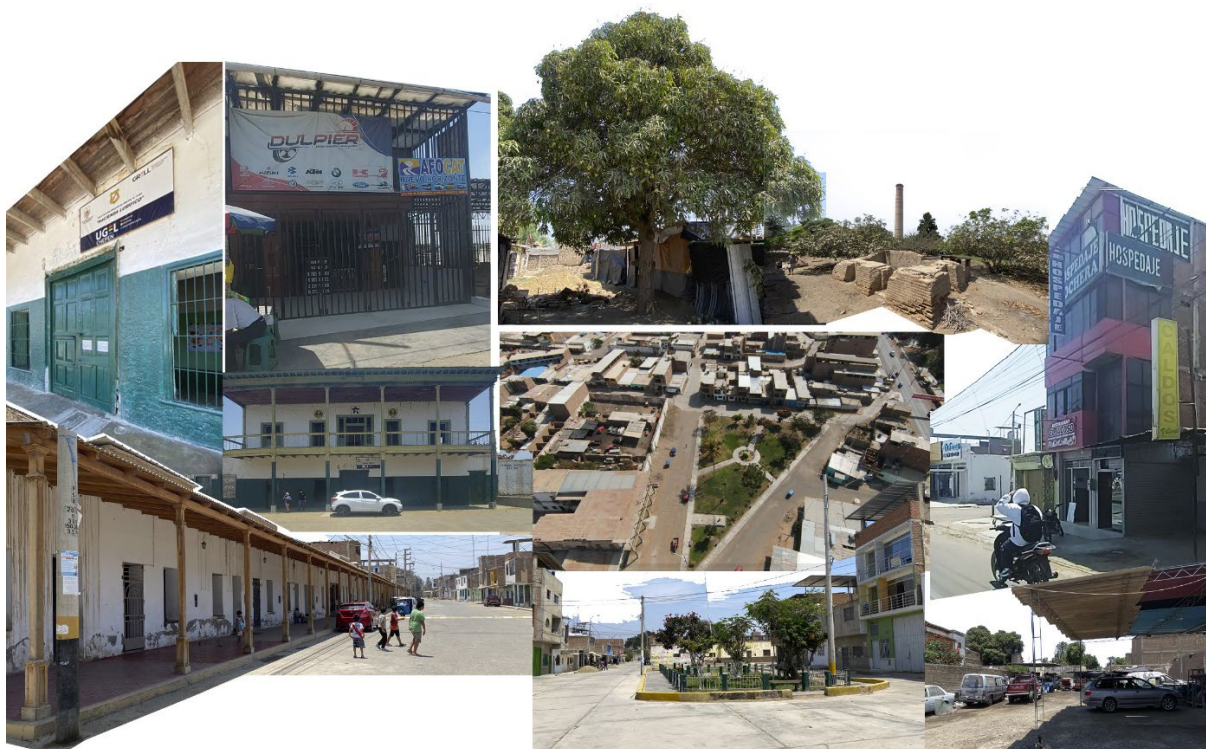
Figura 12*Collage síntesis de morfología urbana*

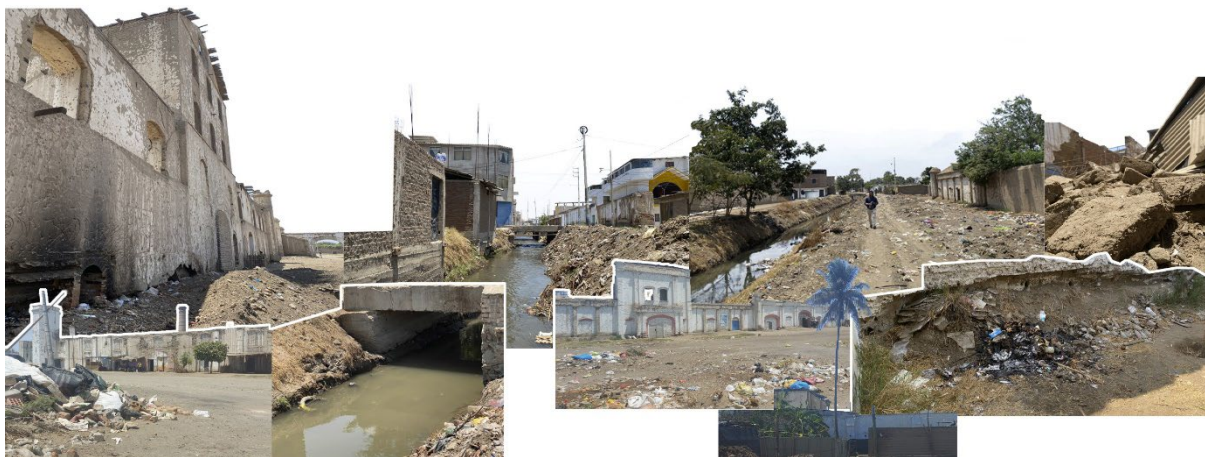
Figura 14

Collage para el escenario de contaminación en el sector Lurifíco

A continuación, el escenario de contaminación en el sector de estudio muestra claramente el constante deterioro en los bordes de la acequia Lurifíco, donde el arrojo de basura es latente (ver figura 14), además del significativo perjuicio hacia la arquitectura existente de la ex hacienda, puesto que, dentro de los parámetros de contaminación física, atmosférica y visual,

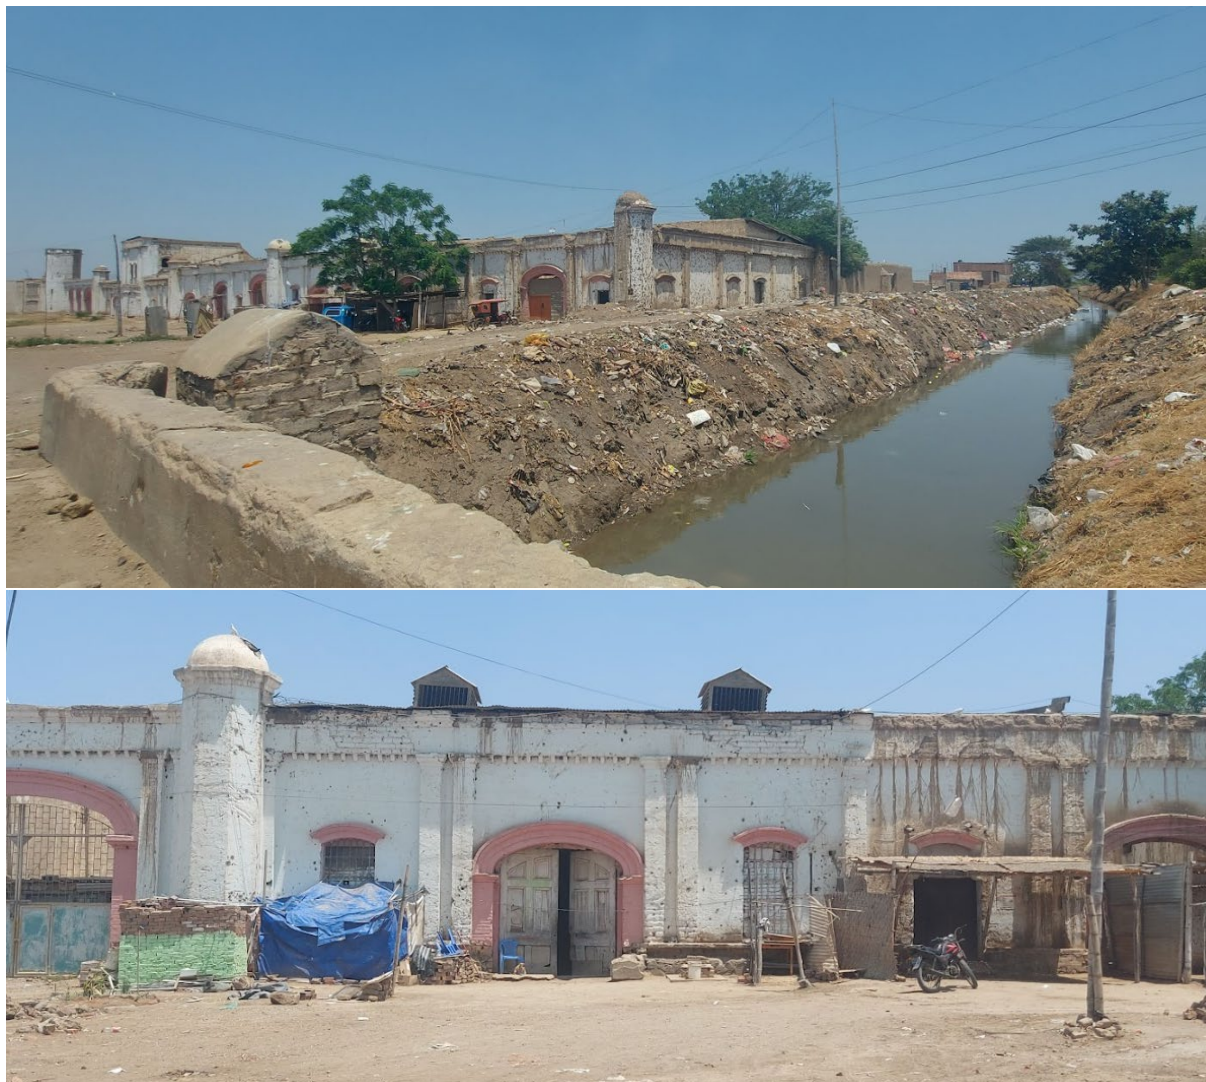
Borde de acequia Lurifico y parte del frontis de una de las caras de la ex hacienda.

fachadas de la misma, la quema y arrojado de residuos sólidos empiezan a deteriorar las bases de grandes muros y torreones (ver figura 16).

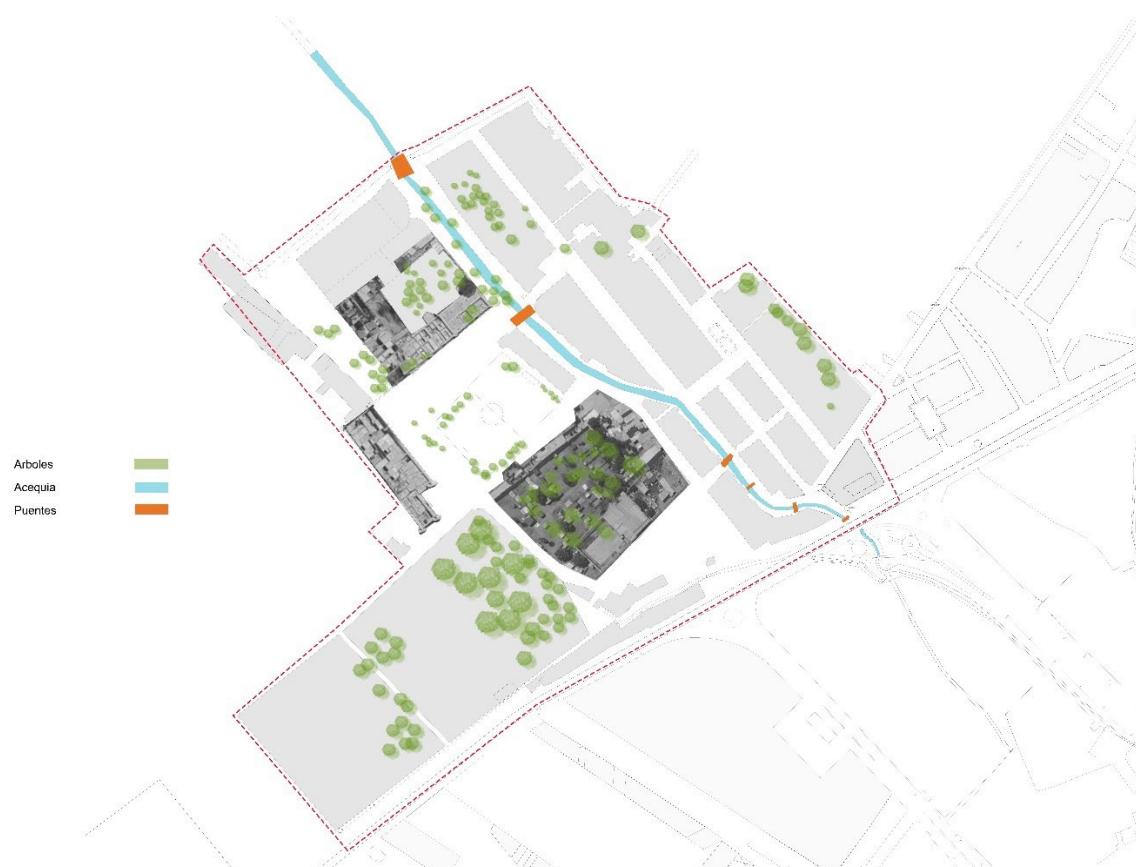
Esquema síntesis de la Población Arborea en el sector y el escenario registrado en la acequia Lurifíco.

En relación a lo analizado para la dimensión de recursos urbanos, cuyo énfasis recae sobre la vegetación existente en el lugar y el recurso hídrico que atraviesa el sector, se denotó un marco vegetal poco concentrado y esparcido, con una variedad poblacional de árboles con medidas relativamente grandes en copas, altura y de edades considerables, cuya distribución en todo el sector respeta los principales espacios de la antigua casa hacienda, donde su espacio de casa huerta cuenta con árboles frutales, arbustos y palmeras de años atrás, existiendo un contraste adverso por la presencia de las viviendas informales y precarias, además el sector, dentro del espacio destinado al comercio (frontis de la vía panamericana), se compone por una

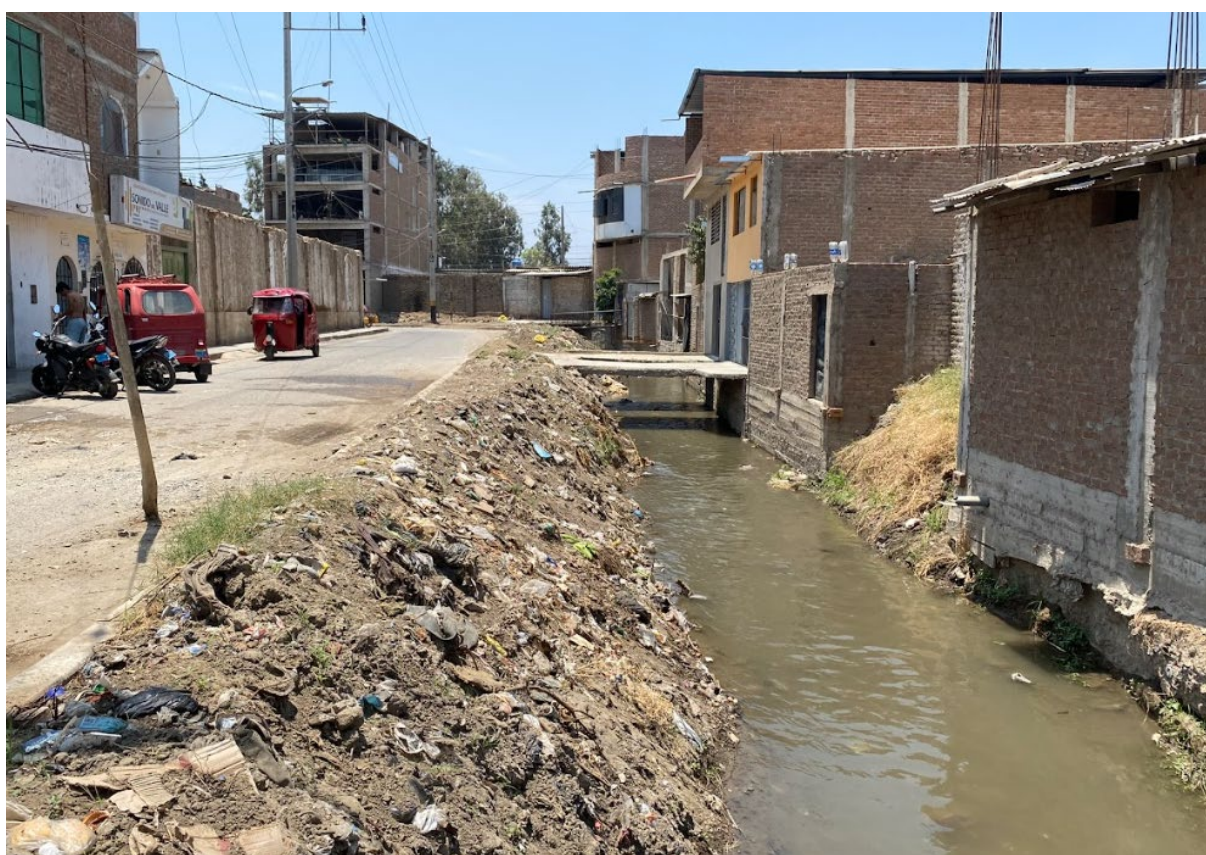
Esquema síntesis de la Población Arborea en el sector y el escenario registrado en la acequia Lurifíco.

Aquí, se registró también una extensa área que colinda por el norte con el sector de estudio, donde las actividades primarias de agricultura se desarrollan con el cultivo de grandes parcelas de arroz, maíz amarillo, y caña de azúcar, como principales productos de comercialización interna y departamental, destacando el maíz amarillo para la agroexportación, según lo mencionado por el PDU (2020) de Chepén en función del área agrícola circundante; por otro lado, el cultivo de menestras, hortalizas, alfalfa y cebollas también presente en el sector, ha dispuesto la preservación de regiones agrícolas en el mismo sector.

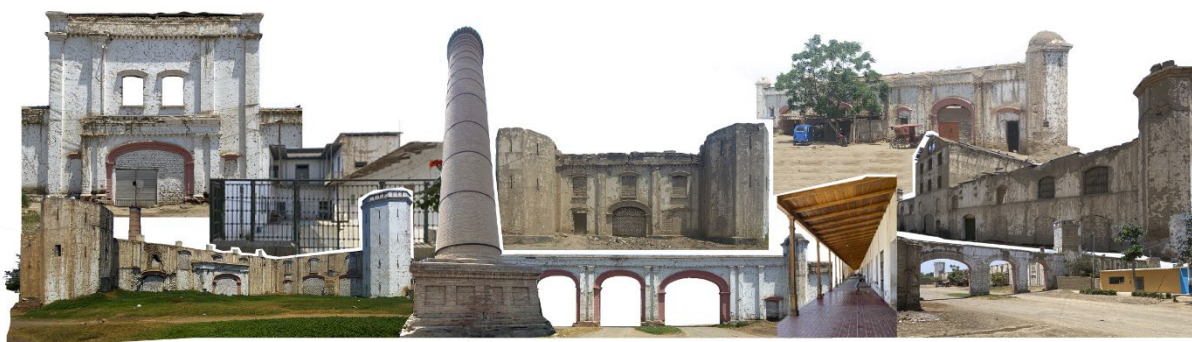
Contexto funcional actual en el patrimonio de la ex hacienda Lurifico.

Así, bajo un enfoque de economía sectorial emergente, este uso espontáneo y precario de los ambientes que dispone todo lo edificado perteneciente a la ex hacienda Lurifíco, catalogada como Monumento Nacional Histórico en 1974 (2018), sigue deteriorando la edificación en su conjunto y no encamina un uso evaluado y gestionado eficientemente, aquí, las mismas fachadas compuestas en el centro del sector, bajo el correr del tiempo y las malas prácticas urbanas de la población, están perdiendo los detalles arquitectónicos que realzan su monumentalidad, la humedad y otros factores han logrado debilitar algunas murallas que ya han cedido y diversos revestimientos se desprenden a costa del tiempo y clima; sin embargo,

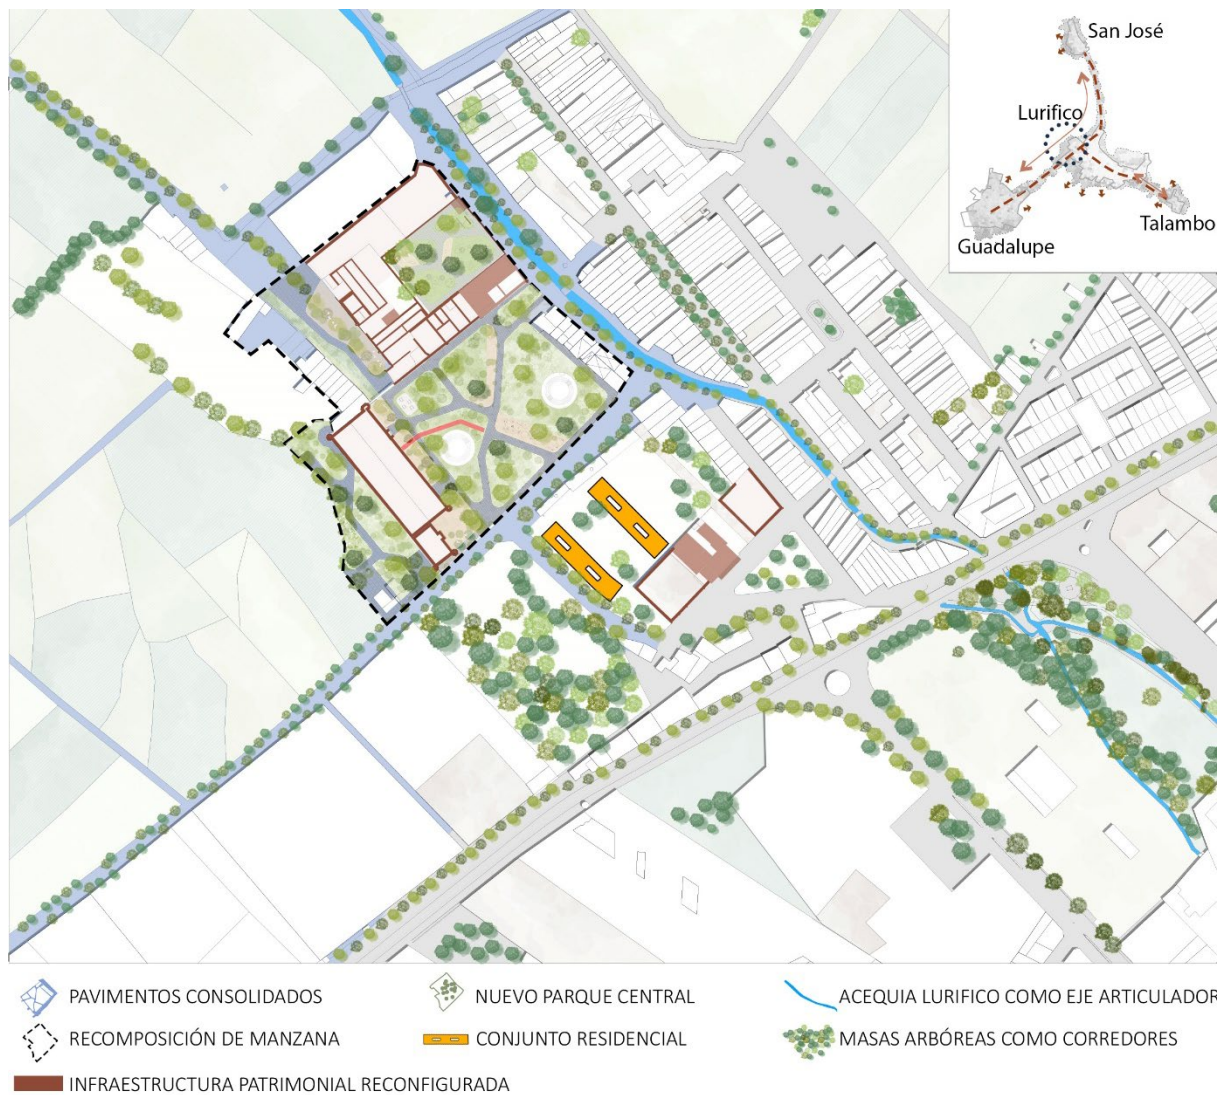
Esquema síntesis de Propuesta de Lineamientos Eco-urbanísticos

Con ello, la particularización de los parámetros de mejoramiento y reconfiguración del espacio intervenido se sintetiza en los tres campos de acción mencionados anteriormente.
