**UNIVERSIDAD CATÓLICA SANTO TORIBIO DE MOGROVEJO**  
**FACULTAD DE INGENIERÍA**  
**ESCUELA DE INGENIERÍA INDUSTRIAL**

**Reducción de riesgos disergonómicos en la empresa Multiplacas & Accesorios el Hacedor SAC para disminuir sus utilidades no percibidas**

**TESIS PARA OPTAR EL TÍTULO DE  
INGENIERO INDUSTRIAL**

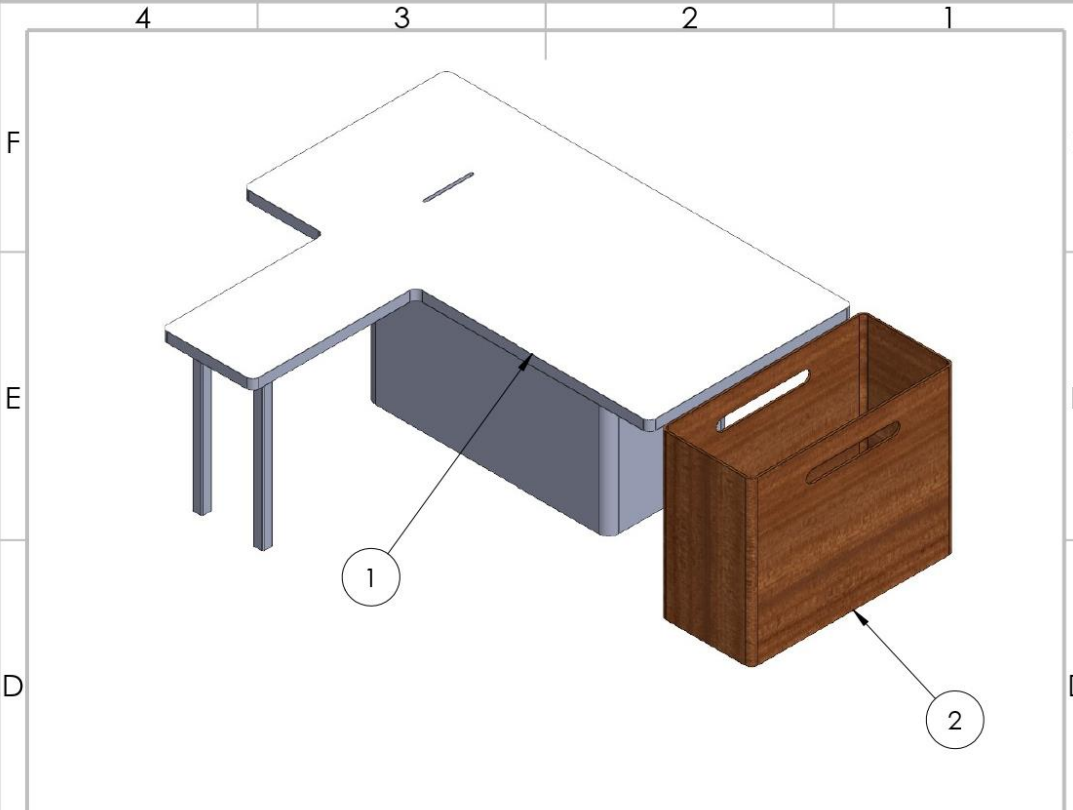
## Anexo 30: plano de materiales de puesto de trabajo de maquinista y marcador

N.º DE ELEMENTO	N.º DE PIEZA	MATERIAL	CANTIDAD
1	Mesa	Acero Inoxidable	1
2	Tacho de Basura	Madera (Caoba)	1

N.º DE ELEMENTO	N.º DE PIEZA	MEDIDAS	CANTIDAD
1	Mesa	200 cm x 180 cm x 80 cm	1
2	Tacho de Basura	100 cm x 45 cm x 80 cm	1

Como segunda propuesta se tiene el rediseño del puesto de trabajo del jefe de producción (anexo 25 y 26), del maquinista (anexo 29 y 30), del marcador (anexo 29 y 30) y del canteador (anexo 35 y 36) para el rediseño de estos puestos de trabajo se tomó en cuenta las medidas ergonómicas generales recomendadas por el Instituto Nacional De Seguridad e Higiene en el Trabajo y lo establecido por CONFEMADERA, la cual es una organización especializada en el sector maderero, y la nueva evaluación REBA de puesto del jefe de producción se muestra en el anexo 27, junto con la visualización del desarrollo de sus funciones en el anexo 28, la nueva evaluación REBA del maquinista se presenta en el anexo 31 y en el anexo 32 se presenta la visualización del desarrollo de sus funciones, en el anexo 33 se tiene la evaluación REBA del marcador y en el anexo 34 la visualización del desarrollo de sus funciones, para finalizar en el anexo 37 se encuentra la nueva evaluación REBA del canteador y en el anexo 38 la visualización del desarrollo de sus funciones. Tomando en cuenta la investigación de Peralta, este rediseño de los puestos de trabajo generó un ahorro de S/8502.37 al año (anexo 39)
