INFRAESTRUCTURA DE PROTECCIÓN AL PATRIMONIO EN EL
COMPLEJO ARQUEOLÓGICO LA PAVA EN MOCHUMÍ PARA
MITIGAR SU DEGRADACIÓN.

TESIS PARA OPTAR EL TÍTULO DE
ARQUITECTO

RAISA MARITA MIROSLAVA GONZÁLES COOPER

Chiclayo, 16 de Marzo del 2018

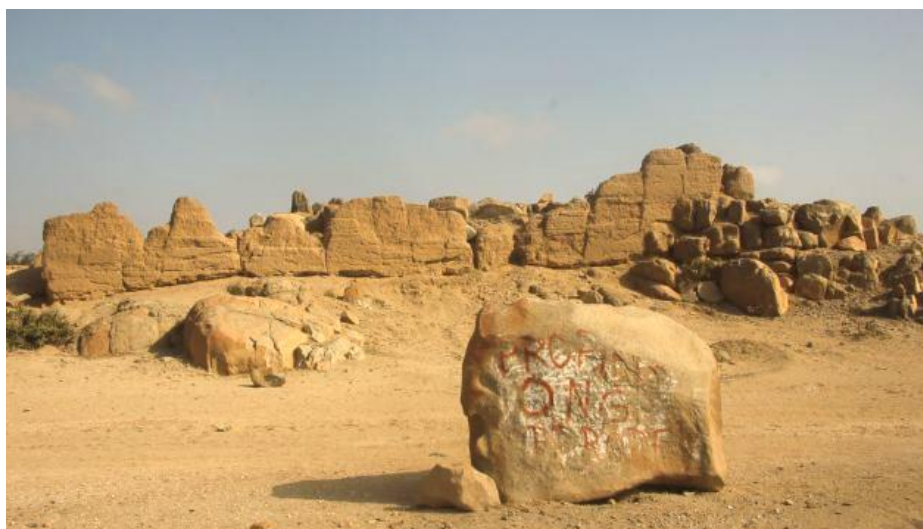
Imagen 1: Daño en el Complejo Siete Techos. Fuente: Diario 21

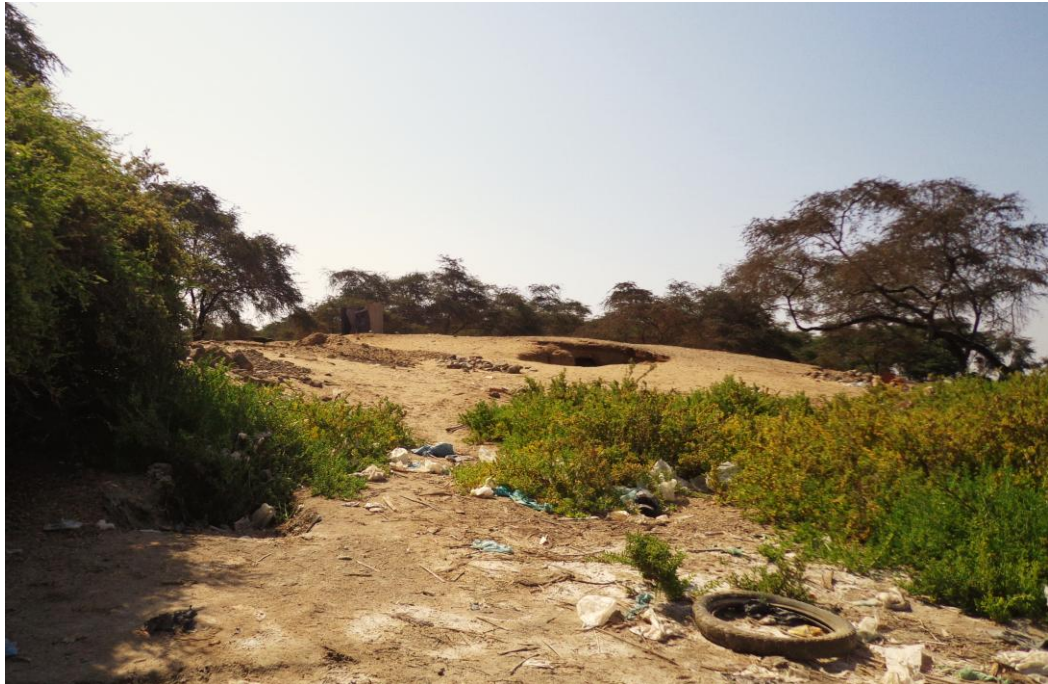
Imagen 2: Contaminación en los restos arqueológicos de la Pava. Fuente propia

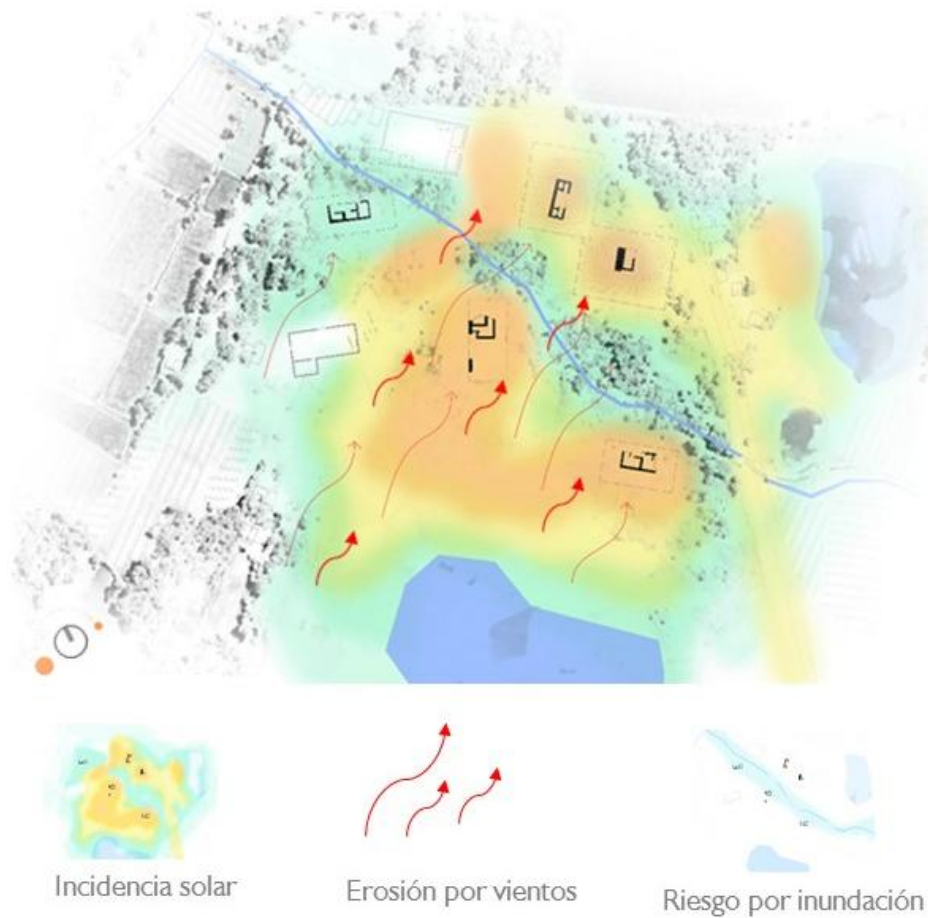
Ante la escasa cantidad de árboles surgen dos problemas en el complejo, los fuertes vientos van erosionando continuamente los restos arqueológicos y la falta de sombra produce mayor incidencia solar, un factor más que contribuye a la degradación de los restos.

Imagen 46: Análisis bioclimático del Complejo La Pava (Elaboración propia)

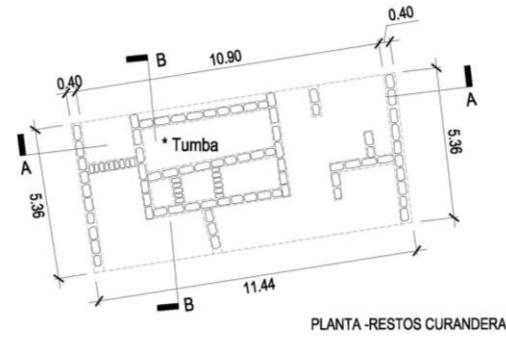
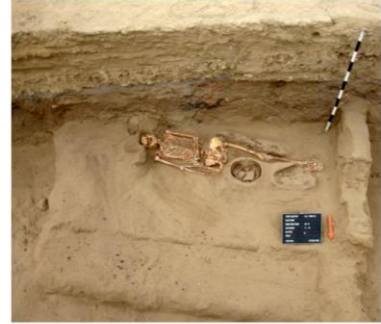
Restos arqueológicos - Tumba Curandera

PLANTA - RESTOS CURANDERA

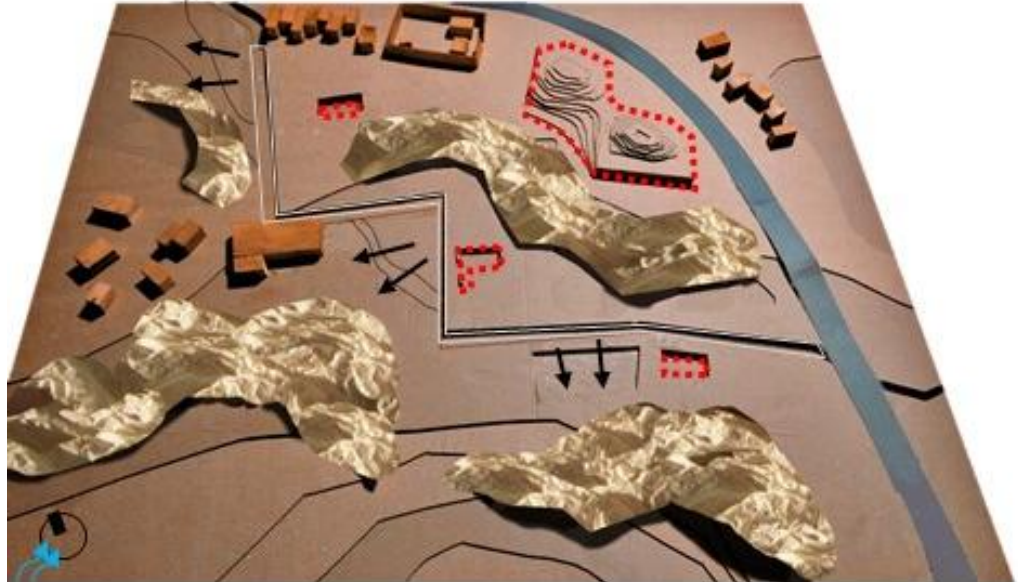
F A S E 1_ Protección ante agentes biológicos (vientos, canal)

2 Contención del canal

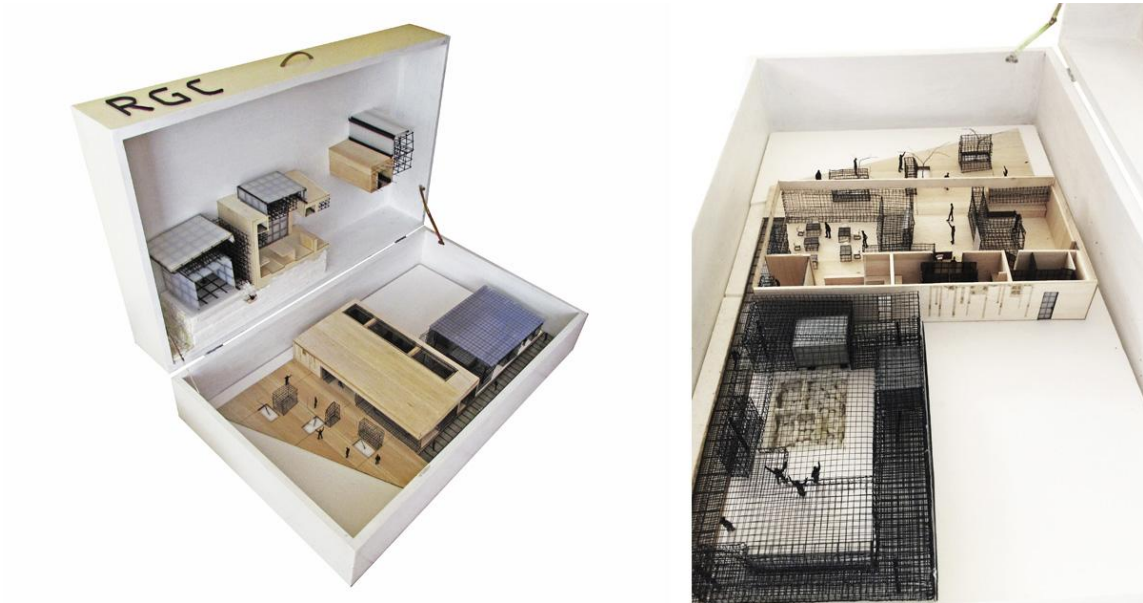
Imagen 97: Maqueta de desarrollo 1/50. Fuente propia
