**Percepción de la degradación urbana del sector 03 de  
Ferreñafe a consecuencia del deterioro de la  
infraestructura turística del Zooparque**

**TESIS PARA OPTAR EL TÍTULO DE  
ARQUITECTO**

**Chiclayo, 2025**

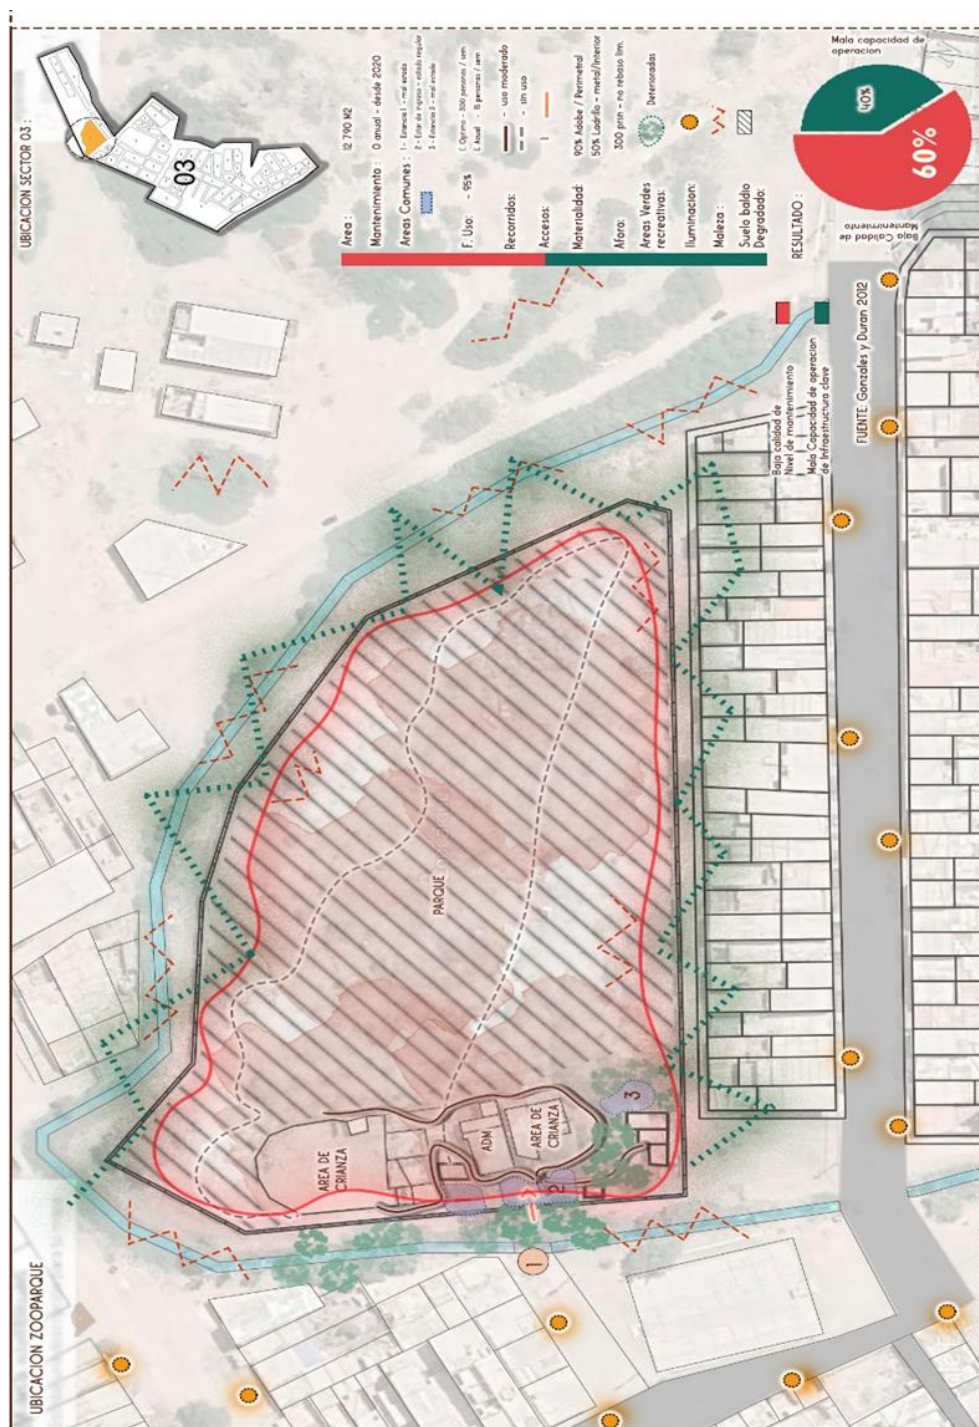
Gráfico 01: Condicionantes del estado actual

En esta primera etapa del estudio, se aborda el análisis del estado actual de la infraestructura turística del Zooparque Ferreñafano, con el propósito de identificar las condiciones físicas, funcionales y de mantenimiento que definen su situación actual; por ende este diagnóstico constituye la base fundamental para comprender el grado de deterioro del equipamiento, así como su impacto en la configuración del entorno urbano inmediato y en la percepción de los habitantes del sector 03.

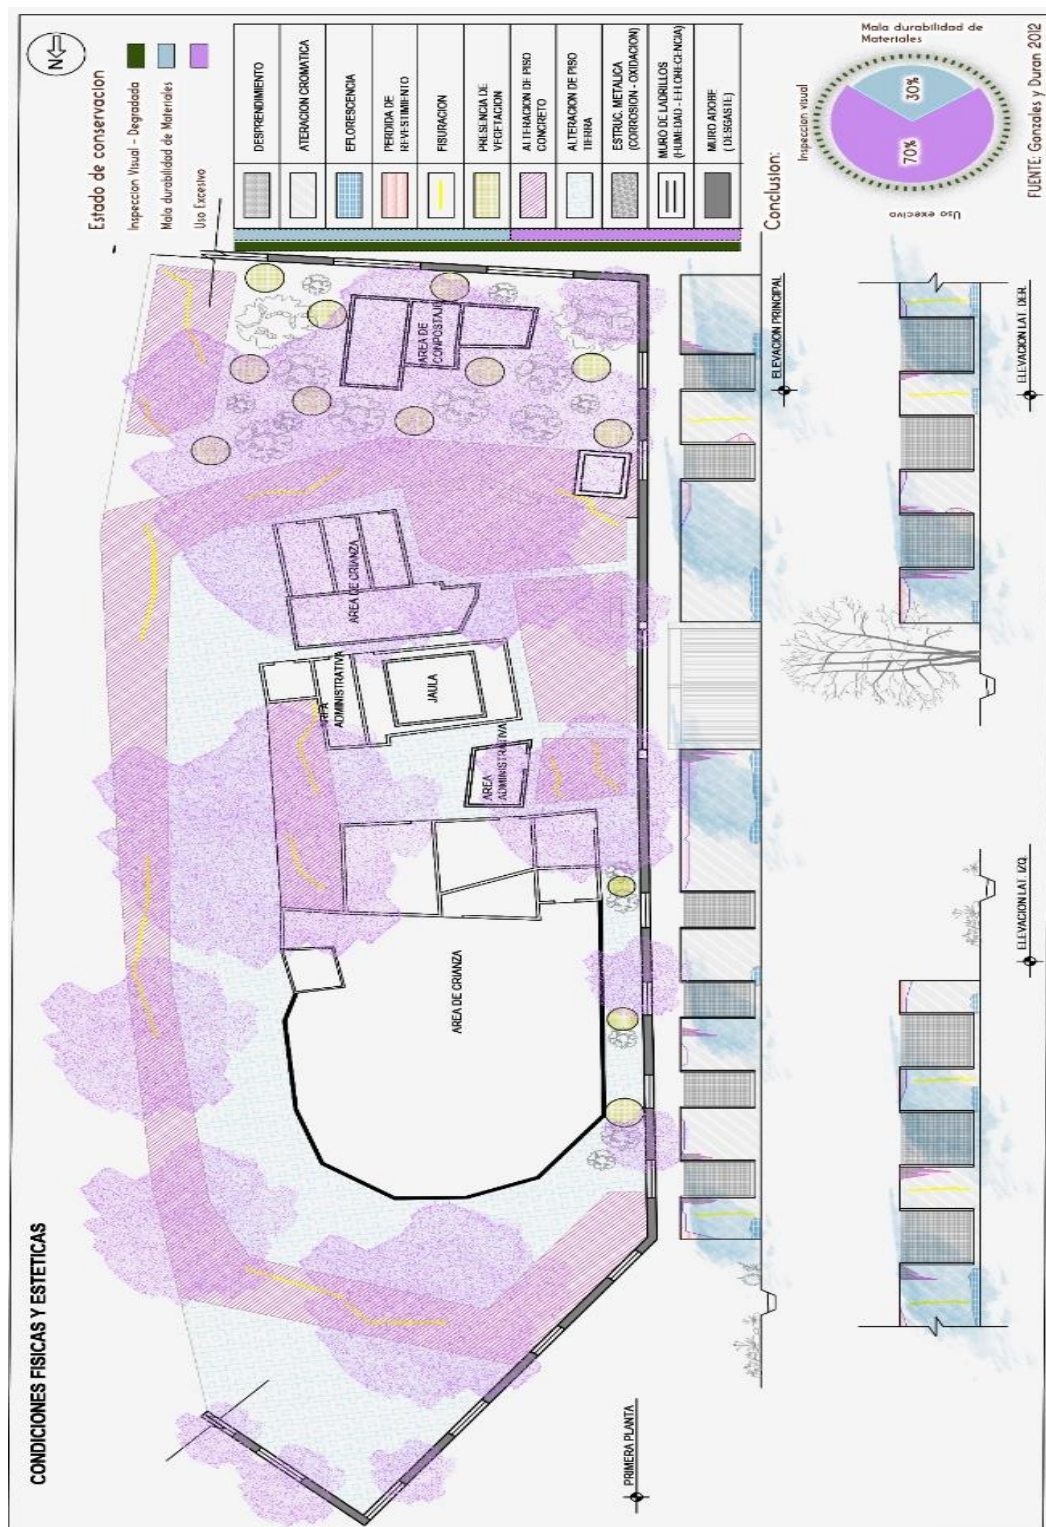
Gráfico 02: Características físicas

Actualmente, el Zoológico cuenta con un único acceso para un área total de una hectárea, lo que representa una deficiencia significativa en términos de logística y movilidad, especialmente considerando la naturaleza recreativa y turística del espacio. Cabe señalar que, este acceso, no está diseñado para soportar flujos masivos de personas, especialmente en momentos de mayor afluencia como fines de semana o durante eventos especiales, lo que ha generado dificultades tanto para los visitantes como para el personal encargado de la operación del parque.

Asimismo, la falta de un ingreso de servicio adecuado también representa un desafío importante. Dado que el Zooparque no cuenta con una entrada separada para actividades logísticas, como el mantenimiento o el abastecimiento de suministros, las operaciones diarias se ven comprometidas. De este modo, las áreas destinadas a la logística interna, como la recolección de desechos o el transporte de equipos, tienen que competir con las áreas de uso público, lo que afecta negativamente tanto la operatividad del parque como la experiencia de los visitantes.

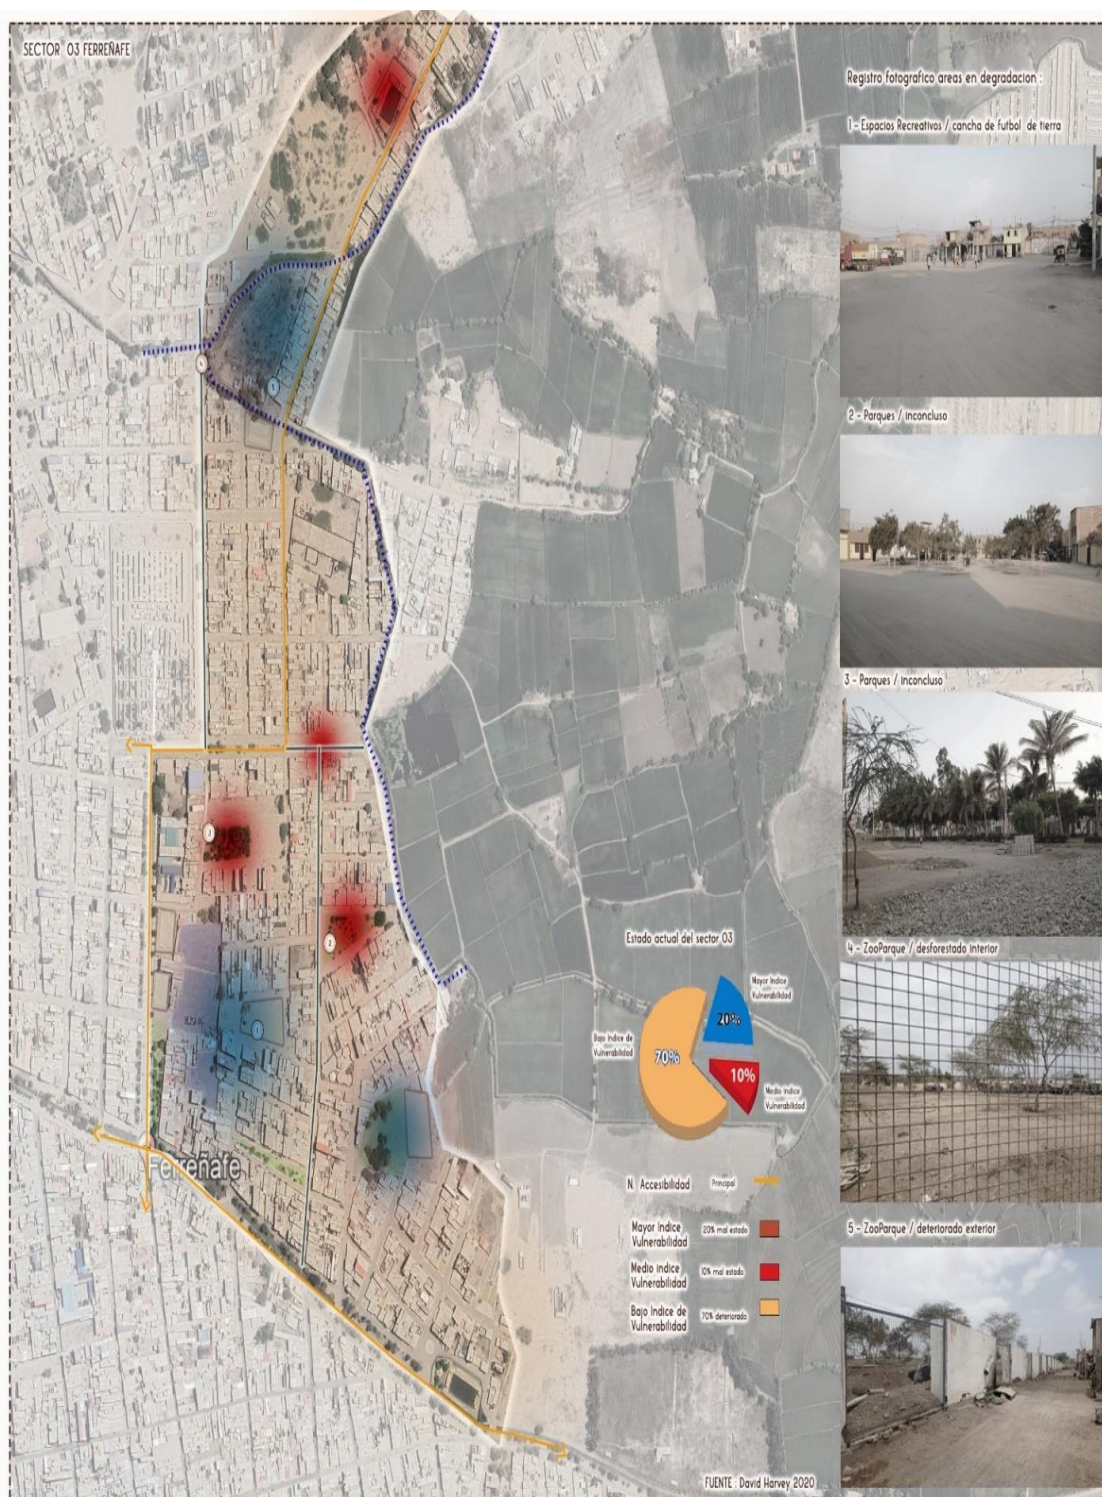
Gráfico 03: Actualidad del funcionamiento del sector

Este impacto negativo sobre la funcionalidad y el atractivo del parque se alinea con las conclusiones de quienes sostienen que la falta de mantenimiento continuo en los equipamientos urbanos no solo afecta la seguridad y usabilidad del espacio público, sino también la confianza ciudadana en las instituciones locales. (Sandoval y Ruiz 2021),

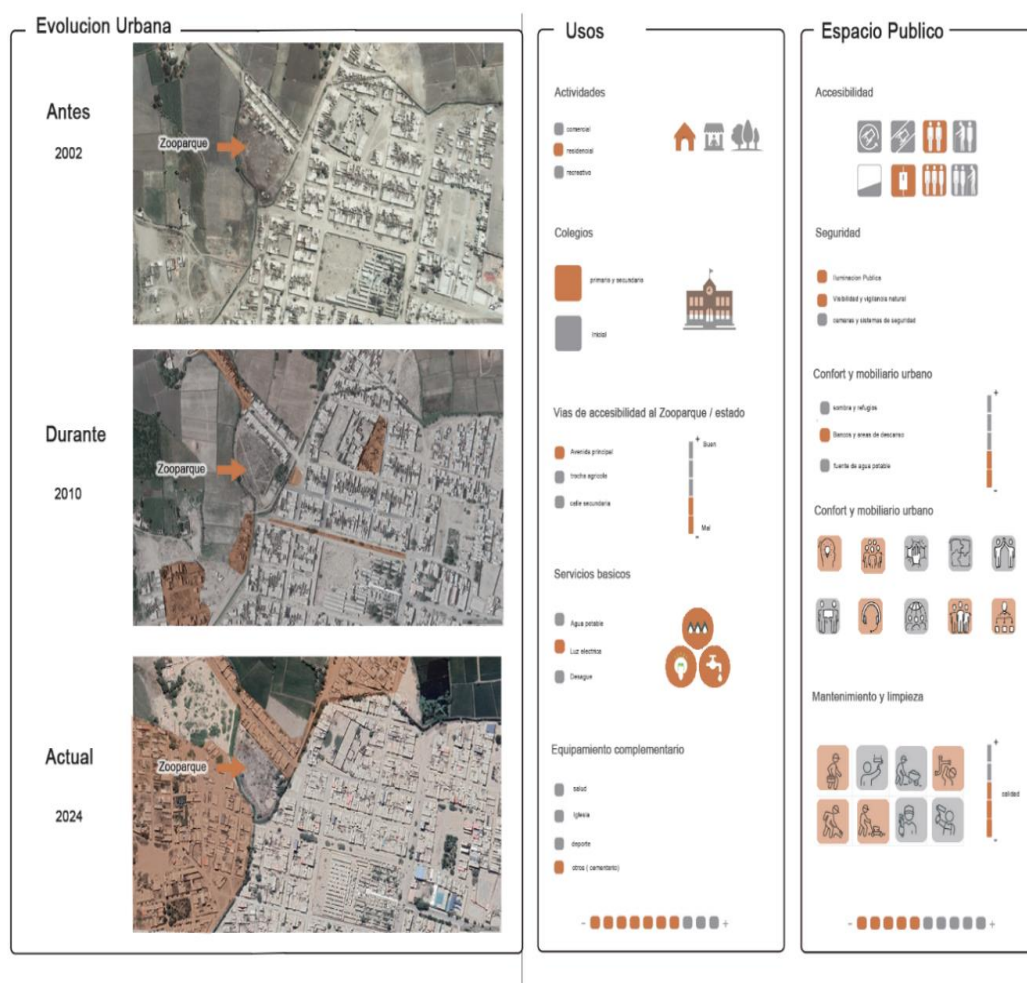
Gráfico 04: Evolución Urbana del sector 03.

Respecto al uso del suelo, en el sector 03 antes de la construcción del Zooparque en el año 2002, la mayor parte del terreno estaba destinada a actividades agrícolas, con pocas zonas residenciales o comerciales; así también carecía de espacios recreativos formales y áreas verdes de socialización significativas.

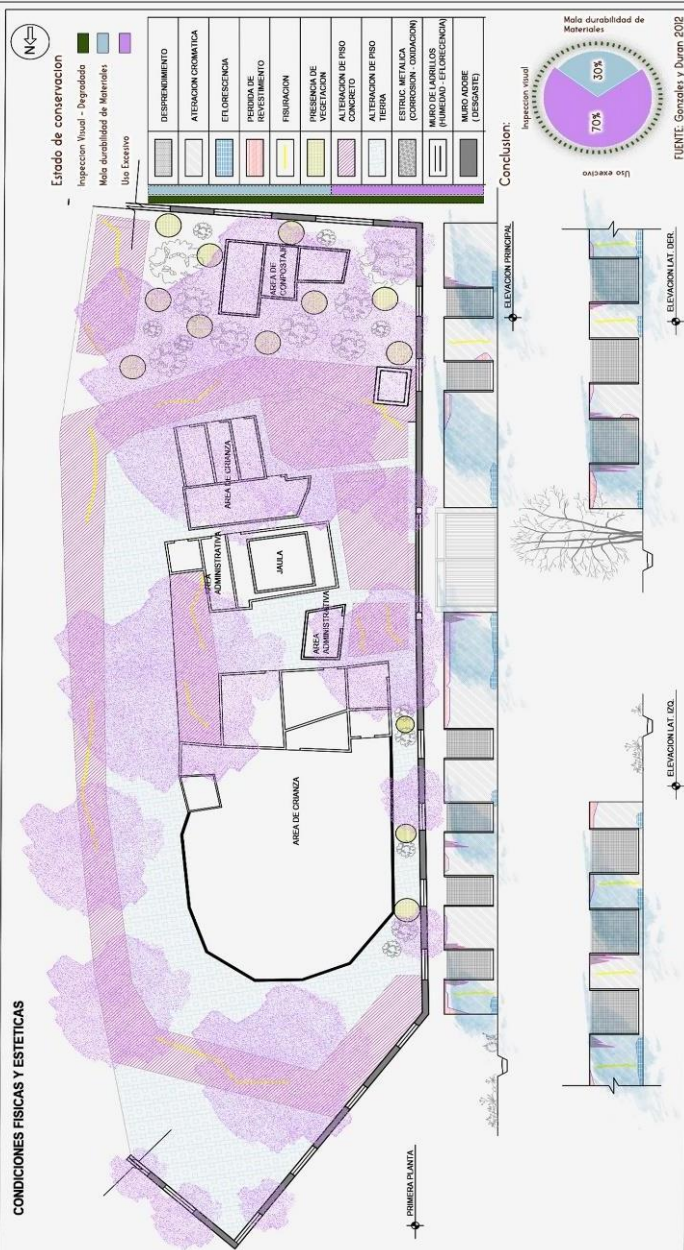
## INFRAESTRUCTURA ACTUAL DEL ZOOPARQUE

### DE FERREÑAFÉ

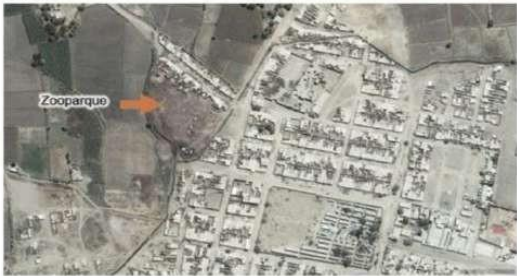
<table><tr> <th></th> <th>EDIFICACIONES REFERENTES DE SECTORES COLINDANTES AL SECTOR 03</th> <th>EDIFICACIONES REFERENTES DE SECTOR 03</th> </tr><tr> <td> <p><b>Antes</b></p> <p>2002</p>  </td> <td> <p><b>A</b></p>  <p>ESTADIO MUNICIPAL</p> </td> <td> <p><b>D</b></p>  <p>COMPLEJO MUNICIPAL</p> </td> </tr></table>

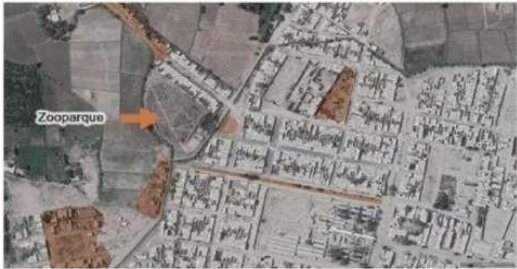
<table><tr> <th></th> <th>EDIFICACIONES REFERENTES DE SECTORES COLINDANTES AL SECTOR 03</th> <th>EDIFICACIONES REFERENTES DE SECTOR 03</th> </tr><tr> <td> <p><b>Durante</b></p> <p>2010</p>  </td> <td> <p><b>B</b></p>  <p>PLAZA DE ARMAS</p> </td> <td> <p><b>E</b></p>  <p>IGLESIA CATOLICA</p> </td> </tr></table>

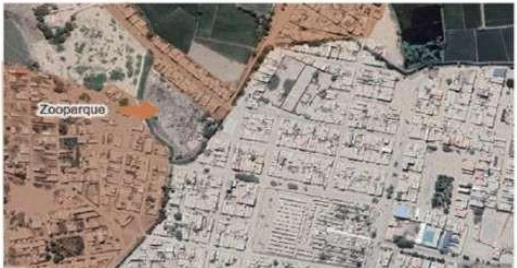
<table><tr> <th></th> <th>EDIFICACIONES REFERENTES DE SECTORES COLINDANTES AL SECTOR 03</th> <th>EDIFICACIONES REFERENTES DE SECTOR 03</th> </tr><tr> <td> <p><b>Actual</b></p> <p>2024</p>  </td> <td> <p><b>C</b></p>  <p>ARCO DE ALAMEDA</p> </td> <td> <p><b>F</b></p>  <p>CEMENTERIO MUNICIPAL</p> </td> </tr></table>
