**EVALUACIÓN SUPERFICIAL Y ESTRUCTURAL DEL
PAVIMENTO FLEXIBLE DE LA CARRETERA
COMPRENDIDA ENTRE LOS DISTRITOS DE FERREÑAFE
Y MESONES MURO, 2020**

**TESIS PARA OPTAR EL TÍTULO DE
INGENIERO CIVIL AMBIENTAL**

Chiclayo, 2021

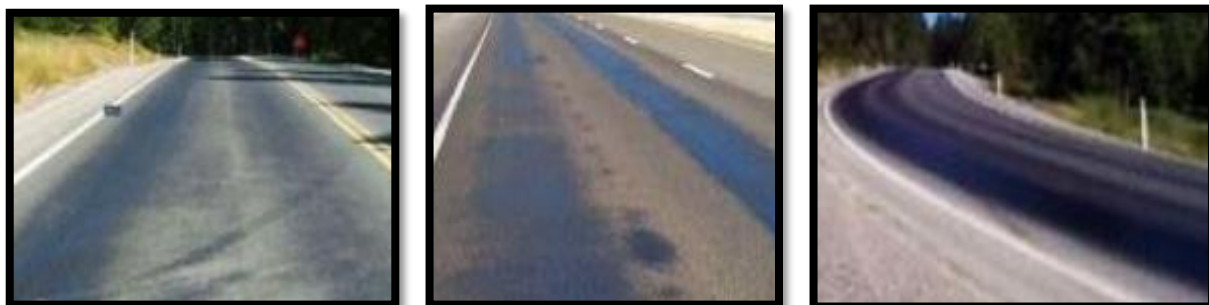
Ilustración 3 . Exudación del asfalto: L, M y H

Según ASTM [9] este tipo de falla se forma a través de una capa del material bituminoso en la zona superficial del pavimento. La exudación es una película de material bituminoso y es originada por el exceso de asfalto en la mezcla o de un sellante asfáltico. El proceso de exudación no es variable durante el tiempo frío, el asfalto se acumulará en la superficie.

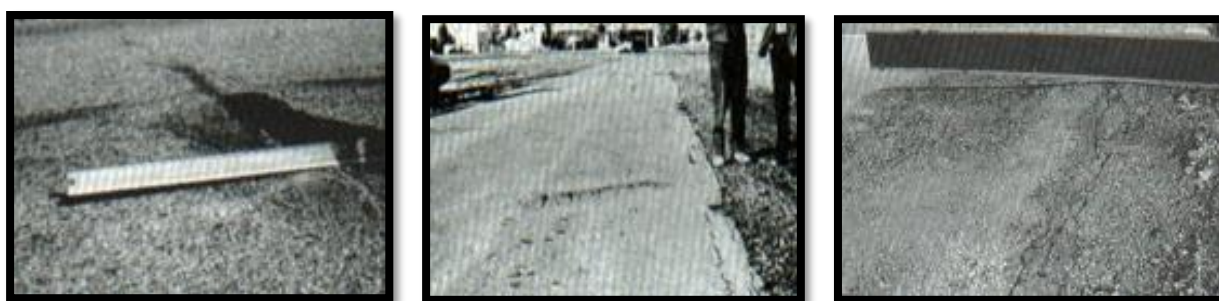
Ilustración 5. Abultamientos y hundimientos: L, M y H

Según ASTM [9] son pequeños desplazamientos con sentido hacia arriba localizados en la superficie del pavimento. Estos difieren de los desplazamientos (Falla N°16), pues estos últimos son causados por pavimentos inestables. Los hundimientos son desplazamientos hacia abajo, pequeños y abruptos, de la superficie del pavimento.

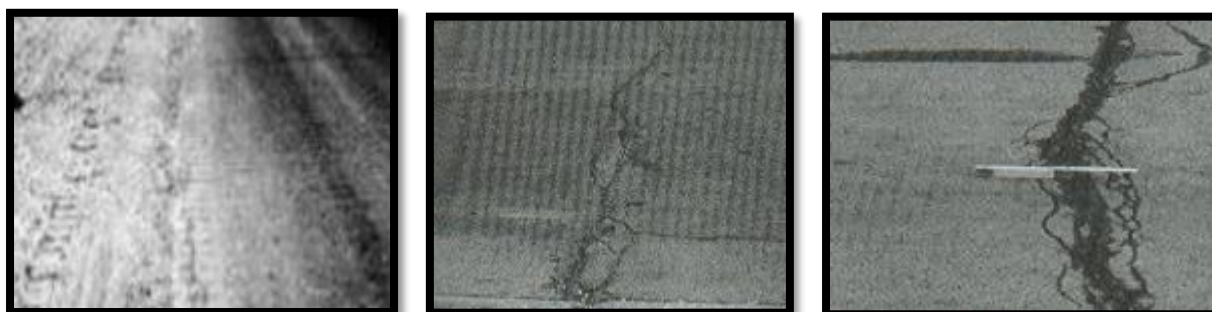
Ilustración 9. Grieta de reflexión de juntas: L, M y H

Según ASTM [9] este daño ocurre únicamente en pavimentos asfálticos fundados sobre pavimentos rígidos y no tiene relación directa con las cargas. No se incluyen fisuras de reflexión que puedan prevenir de otro tipo de subcapas, ya que estos se registran bajo fisuramiento longitudinal y/o transversal (Falla N°10). Estas grietas son causadas principalmente por el movimiento de la losa de concreto, inducido por temperatura o humedad, bajo la superficie de concreto asfáltico. Este daño no está relacionado con las cargas; sin embargo, las cargas del tránsito pueden causar la rotura del concreto asfáltico cerca de la grieta. Si el pavimento está fragmentado a lo largo de la grieta, se dice que aquella está descascarillada.

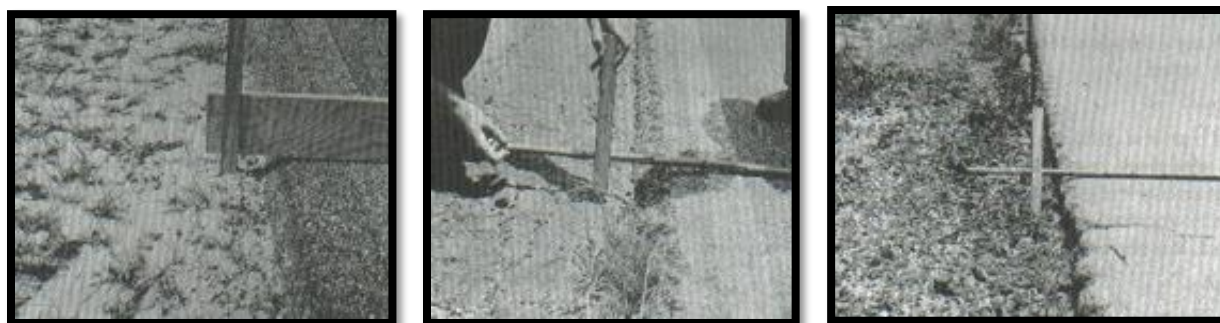
Ilustración 10. Desnivel Carril/Berma: L, M y H

Según ASTM [9] el desnivel carril / berma es una diferencia de niveles entre el borde del pavimento y la berma. Este daño se debe a la erosión de la berma, el asentamiento berma o la colocación de sobre carpeta en la calzada sin ajustar el nivel de la berma.

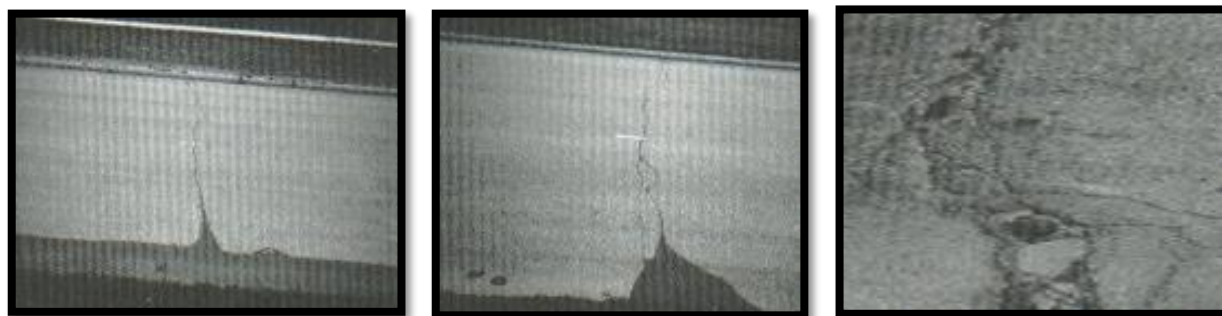
Ilustración 11. Fisuras longitudinales y transversales: L, M y H

Según ASTM [9] las fisuras longitudinales están relacionada a la fatiga y son consideradas parte de las fallas estructurales. Son discontinuas y únicas al inicio, evolucionan rápidamente hacia una fisuración continua y muchas veces ramificada. En cuanto a las transversales, son fracturas del pavimento cerca al eje de vía.

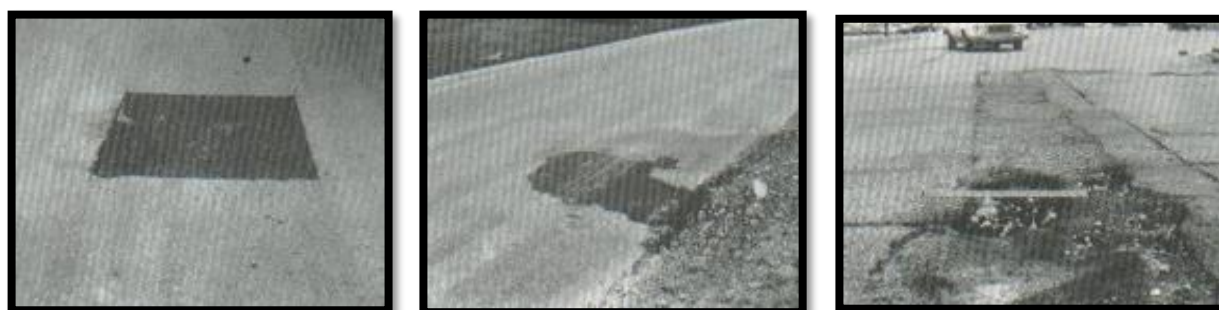
Ilustración 12. Baches y zanjas separadas: L, M y H

Según ASTM [9] un parche es un defecto en el área de pavimento, la cual ha sido sustituida con material nuevo para reparar el existente. Se debe tomar en cuenta que un área parchada y su área adyacente no se comporta tan bien como la sección original de pavimento.

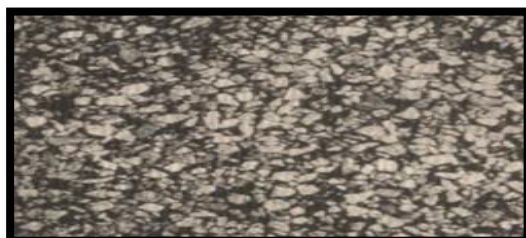
Ilustración 13. Agregados pulidos

- Niveles de severidad
Solo se debe considerar el grado de pulimento, si es significativo podrá contabilizarse como daño.
- Extensión
Se mide en pies cuadrados o metros cuadrados.

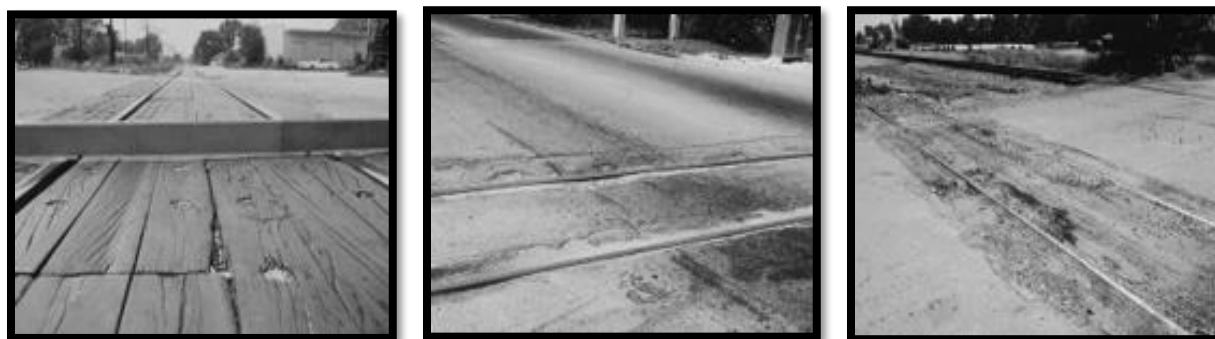
Ilustración 15. Cruce de vía Férrea: L, M y H

Según ASTM [9] los defectos asociados al cruce de vía férrea son depresiones o abultamientos alrededor o entre los rieles.

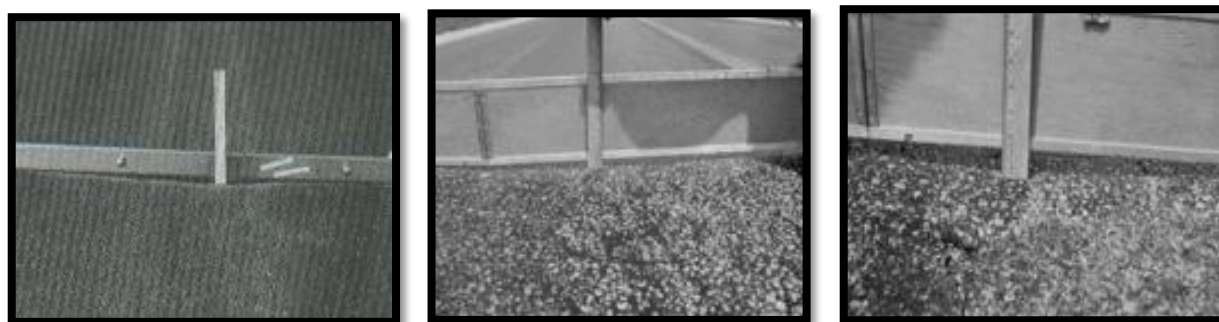
Ilustración 16. Ahuellamiento: L, M y H

Según ASTM [9] esta falla está referida a la depresión en la superficie de las huellas de las ruedas y se deriva de una deformación permanente en cualquiera de las capas del pavimento o la subrasante, usualmente producida por consolidación o movimiento lateral de los materiales debidos a la carga del tránsito. Puede presentarse el levantamiento del pavimento a lo largo de los lados del

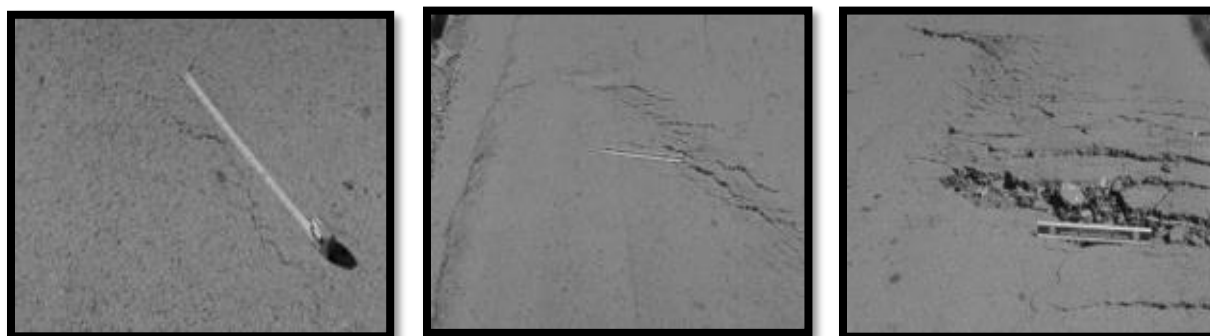
Ilustración 18. Fisuras parabólicas: L, M y H

Se mide en pies cuadrados o metros cuadrados. En caso que existan más de un nivel de severidad en una sección, se toma la más desfavorable.

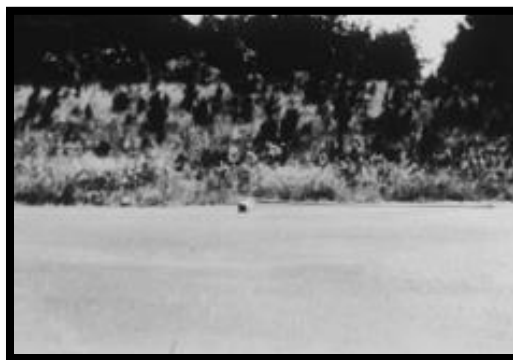
Ilustración 19. Hinchamiento: L, M y H

Según ASTM [9] este tipo de falla se caracteriza por un pandeo cóncavo de la superficie del pavimento, con una onda de longitud mayor a 3 cm. Este tipo de falla va acompañada de una grieta superficial y es ocasionado por el congelamiento de la subrasante o por la presencia de suelos expansivos.

- Niveles de severidad
Según el grado de severidad se ve afectado el transito del tramo a evaluar.
- Extensión
Se mide en pies cuadrados o metros cuadrados.

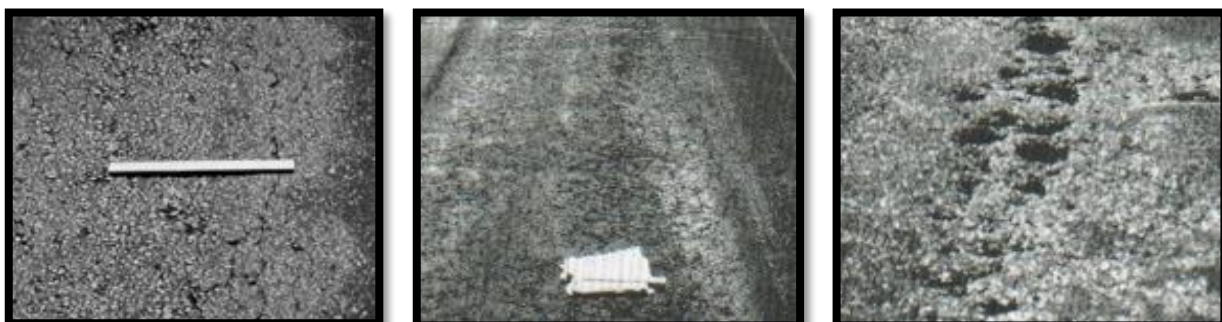
Ilustración 20. Desprendimiento de agregados: L, M y H

Según ASTM [9] este tipo de falla está relacionado al quebranto de la superficie del pavimento debido a la pérdida del ligante asfáltico y de las partículas sueltas del agregado. Esto puede significar 2 cosas, la primera es que esta se haya endurecido de forma considerada o que la mezcla sea de una mala calidad. Otro factor es que los vehículos sean tipo oruga.

Se mide en pies cuadrados o metros cuadrados. En caso que existan más de un nivel de severidad en una sección, se toma la más desfavorable.

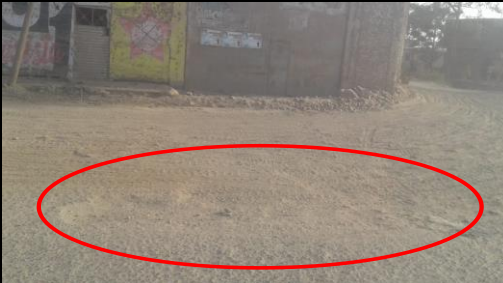
Universidad Católica Santo Toribio de Mogrovejo	UNIVERSIDAD CATOLICA SANTO TORIBIO DE MOGROVEJO						
		EVALUACIÓN DEL ÍNDICE DE CONDICIÓN DEL PAVIMENTO (PCI)						
		PAVIMENTO FLEXIBLE						
INFORMACIÓN GENERAL					FOTOGRAFÍA			
CARRETERA: Ferreñafe - Manuel Antonio Mesones Muro EJECUTORA: Deysi Cajo Gómez FECHA: 08 de agosto del 2020 UNIDAD DE MUESTRA: U1 ABCISA INICIAL: 0+680 ABCISA FINAL: 0+715 ÁREA DEL TRAMO (m2): 231.00 m2

19	Disgregacion / desprendimiento	m2			
FALLAS EXISTENTES								
Falla	Unidad	Severidad	LARGO m	ANCHO m	PROF. m	TOTAL	Densidad %	VD
19. DISGREGACIÓN	m2	H	1	1.5		1.5	0.65	-

19. DISGREGACIÓN	m2	H	8.2	5.3		43.46	18.81	
VALORES DEDUCIDOS DE FALLAS EXISTENTES								
Falla	Unidad	Severidad	TOTAL	Densidad %	VD	VDT	q	
19. DISGREGACIÓN - H	m2	H	44.96	19.46	59	59	1	
$m = 1.00 + \frac{9}{98}(100 - HDV_i)$						4.77		
CALCULO DEL PCI								
VALORES DEDUCIDOS						VDT	Q	CDV
59						59	1	59

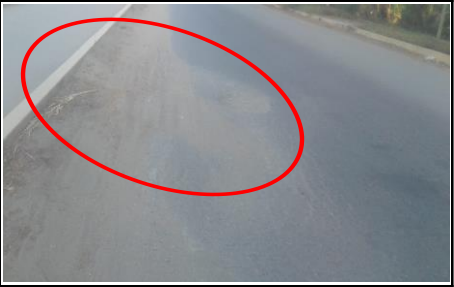
UNIVERSIDAD CATOLICA SANTO TORIBIO DE MOGROVEJO						
		EVALUACIÓN DEL ÍNDICE DE CONDICIÓN DEL PAVIMENTO (PCI)						
		PAVIMENTO FLEXIBLE						
INFORMACIÓN GENERAL					FOTOGRAFÍA			
CARRETERA: Ferreñafe - Manuel Antonio Mesones Muro EJECUTORA: Deysi Cajo Gómez FECHA: 08 de agosto del 2020 UNIDAD DE MUESTRA: U6 ABCISA INICIAL: 0+855 ABCISA FINAL: 0+890 ÁREA DEL TRAMO (m2): 231.00 m2

FALLAS EXISTENTES								
Falla	Unidad	Severidad	LARGO m	ANCHO m	PROF. m	TOTAL	Densidad %	VD
1. PIEL DE COCODRILO	m2	M	2.4	0.7		1.68	0.73	-
1. PIEL DE COCODRILO	m2	M	5.5	1.55		8.525	3.69	-

4. ABULTAMIENTO	m2	M	0.45	1.4		0.63	0.27	-
13. HUECO	und	H	0.7		0.06	1	0.43	.
VALORES DEDUCIDOS DE FALLAS EXISTENTES								
Falla	Unidad	Severidad	TOTAL	Densidad %	VD	VDT	q

HDV	57
PCI	43
CLASIFICACIÓN	
REGULAR

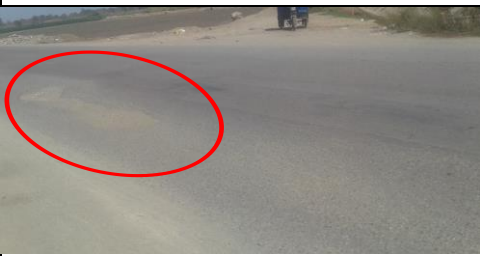
INFORMACIÓN GENERAL	FOTOGRAFÍA
<p>CARRETERA: Ferreñafe - Manuel Antonio Mesones Muro EJECUTORA: Deysi Cajo Gómez FECHA: 10 de agosto del 2020 UNIDAD DE MUESTRA: U11 ABCISA INICIAL: 1+030 ABCISA FINAL: 1+065 ÁREA DEL TRAMO (m2): 231.00 m2</p>

Falla	Unidad	Severidad	LARGO m	ANCHO m	PROF. m	TOTAL	Densidad %	VD
10. GRIETA TRANSVERSAL	ml	M	0.8			0.8	0.35	..
10. GRIETA TRANSVERSAL	ml	M	5.5			5.5	2.38	..
10. GRIETA TRANSVERSAL	ml	M	4.2			4.2	1.82	.
11. BACHEO	m2	M	11.8	2.2		25.96	11.24	.
1. PIEL DE COCODRILO	m2	L	5.6	1.25		7	3.03	.
13. HUECO	und	H	0.52		0.03	1	0.43	.
19. DISGREGACIÓN	m2	H	3.7	0.7		2.59	1.12	.
								.

Falla	Unidad	Severidad	TOTAL	Densidad %	VD	VDT	q
1. PIEL DE COCODRILO - L	m2	L	7	3.03	21		
10. GRIETA TRANSVERSAL - M	ml	M	10.5	4.55	10		
11. BACHEO - M	und	M	25.96	11.24	31		
13. HUECO - H	m2	H	1	0.43	5		
19. DISGREGACIÓN - H	m2	H	2.59	1.12	17		
						84	5
$m = 1.00 + \frac{9}{98}(100 - HDV_i)$						7.34

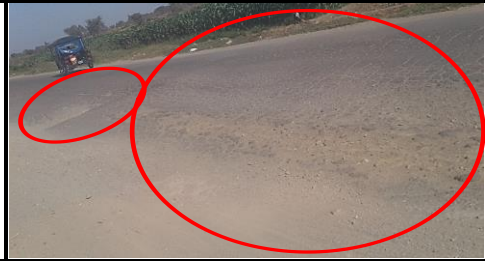
CARRETERA: Ferreñafe - Manuel Antonio Mesones Muro**EJECUTORA:** Deysi Cajo Gómez**FECHA:** 10 de agosto del 2020**UNIDAD DE MUESTRA:** U16**ABCISA INICIAL:** 1+205**ABCISA FINAL:** 1+240**ÁREA DEL TRAMO (m2):** 231.00 m2

Falla	Unidad	Severidad	LARGO m	ANCHO m	PROF. m	TOTAL	Densidad %	VD
4. ABULTAMIENTO	m2	M	9.8	1.6		15.68	6.79	..
1. PIEL DE COCODRILO	m2	M	33	2.8		92.4	40.00	..
19. DISGREGACIÓN	m2	L	1.4	1.8		2.52	1.09	.
1. PIEL DE COCODRILO	m2	H	3.5	1.7		5.95	2.58	.
1. PIEL DE COCODRILO	m2	M	7.7	1.05		8.085	3.50	.
19. DISGREGACIÓN	m2	M	3.5	1.7		5.95	2.58	.

Falla	Unidad	Severidad	TOTAL	Densidad %	VD	VDT	q
1. PIEL DE COCODRILO - M	m2	M	100.485	43.50	67	155	5
1. PIEL DE COCODRILO - H	m2	H	5.95	2.58	43		
4. ABULTAMIENTO - M	m2	M	15.68	6.79	33		
19. DISGREGACIÓN - L	m2	L	2.52	1.09	2		
19. DISGREGACIÓN - M	m2	M	5.95	2.58	10

HDV	88
PCI	12
CLASIFICACIÓN	
MUY POBRE

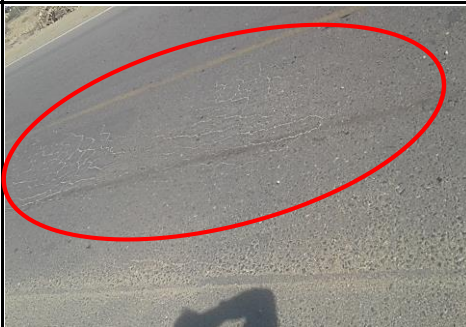
INFORMACIÓN GENERAL	FOTOGRAFÍA
<p>CARRETERA: Ferreñafe - Manuel Antonio Mesones Muro</p> <p>EJECUTOR: Deysi Cajo Gómez</p> <p>FECHA: 10 de agosto del 2020</p> <p>UNIDAD DE MUESTRA: U21</p> <p>ABCISA INICIAL: 1+380</p> <p>ABCISA FINAL: 1+415</p> <p>ÁREA DEL TRAMO (m2): 231.00 m2</p>

Falla	Unidad	Severidad	LARGO m	ANCHO m	PROF. m	TOTAL	Densidad %	VD
1. PIEL DE COCODRILO	m2	M	17.5	0.9		15.75	6.82	..
10. GRIETA LONGITUDINAL	ml	L	7.7			7.7	3.33	..

Falla	Unidad	Severidad	TOTAL	Densidad %	VD	VDT	q
1. PIEL DE COCODRILO - M	m2	M	15.75	6.82	42	44	2
10. GRIETA LONGITUDINAL - L	ml	L	7.7	3.33	2		
$m = 1.00 + \frac{9}{98}(100 - HDV_i)$						6.33

HDV	44
PCI	56
CLASIFICACIÓN	
BUENO

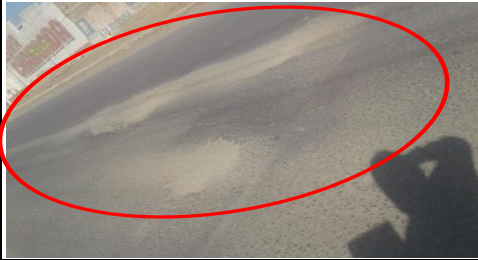
INFORMACIÓN GENERAL	FOTOGRAFÍA
<p>CARRETERA: Ferreñafe - Manuel Antonio Mesones Muro</p> <p>EJECUTOR: Deysi Cajo Gómez</p> <p>FECHA: 12 de agosto del 2020</p> <p>UNIDAD DE MUESTRA: U26</p> <p>ABCISA INICIAL: 1+555</p> <p>ABCISA FINAL: 1+590</p> <p>ÁREA DEL TRAMO (m2): 231.00 m2</p>

Falla	Unidad	Severidad	LARGO m	ANCHO m	PROF. m	TOTAL	Densidad %	VD
13. HUECO	und	H	0.5/0.45		0.03/0.035	2	0.87	..
1. PIEL DE COCODRILO	m2	L	5.6	1.05		5.88	2.55	..
1. PIEL DE COCODRILO	m2	H	2.8	1		2.8	1.21	.
13. HUECO	und	H	0.7		0.04	1	0.43	.
4. ABULTAMIENTO	m2	M	7.5	1.8		13.5	5.84	---
19. DISGREGACIÓN	m2	M	7.5	1.8		13.5	5.84	---
4. ABULTAMIENTO	m2	M	7	1.9		13.3	5.76	
1. PIEL DE COCODRILO	m2	L	6.3	0.7		4.41	1.91

Falla	Unidad	Severidad	TOTAL	Densidad %	VD	VDT	q
1. PIEL DE COCODRILO - L	m2	L	10.29	4.45	25	200	4
1. PIEL DE COCODRILO - H	m2	H	2.8	1.21	33		
4. ABULTAMIENTO - M	m2	M	26.8	11.60	69		
13. HUECO - H	und	H	3	1.30	58		
19. DISGREGACIÓN - M	m2	M	13.5	5.84	15		
m = $1.00 + \frac{9}{98}(100 - HDV_1)$						3.85

HDV	95
PCI	5
CLASIFICACIÓN	
FALLADO

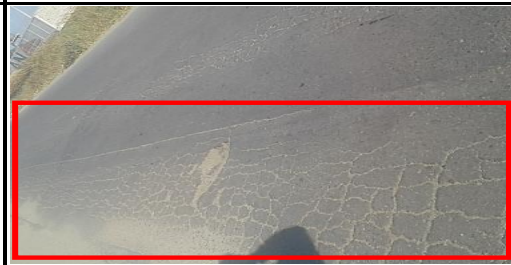
CARRETERA: Ferreñafe - Manuel Antonio Mesones Muro**EJECUTOR:** Deysi Cajo Gómez**FECHA:** 12 de agosto del 2020**UNIDAD DE MUESTRA:** U36**ABCISA INICIAL:** 1+905**ABCISA FINAL:** 1+940**ÁREA DEL TRAMO (m2):** 231.00 m2

Falla	Unidad	Severidad	LARGO m	ANCHO m	PROF. m	TOTAL	Densidad %	VD
1. PIEL DE COCODRILO	m2	L	7	0.9		2	0.87	..
1. PIEL DE COCODRILO	m2	M	3.85	0.6		2.31	1.00	..
15. AHUELLAMIENTO	m2	M	5.6	0.4		2.24	0.97	.
1. PIEL DE COCODRILO	m2	M	22.4	1.3		29.12	12.61	.
1. PIEL DE COCODRILO	m2	M	22.4	0.5		11.2	4.85	---
1. PIEL DE COCODRILO	m2	M	22.4	0.45		10.08	4.36	---
13. HUECO	und	M	0.4		0.04	1	0.43	
13. HUECO	und	M	0.2		0.035	1	0.43

Falla	Unidad	Severidad	TOTAL	Densidad %	VD	VDT	q
1. PIEL DE COCODRILO - L	m2	L	2	0.87	10	114	4
1. PIEL DE COCODRILO - M	m2	M	52.71	22.82	57		
13. HUECO - M	m2	M	2	0.87	29		
15. AHUELLAMIENTO - M	m2	M	2.24	0.97	18		
					$m = 1.00 + \frac{9}{98}(100 - HDV_i)$		4.95

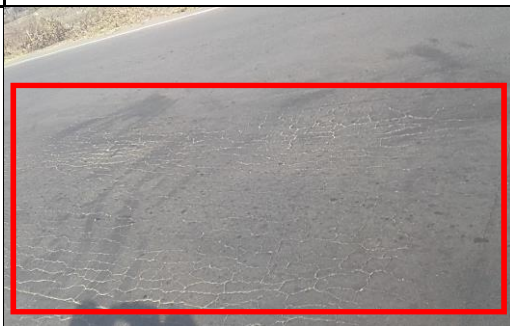
ABCISA FINAL: 2+115

Falla	Unidad	Severidad	LARGO m	ANCHO m	PROF. m	TOTAL	Densidad %	VD
1. PIEL DE COCODRILO	m2	L	10.5	2.8		29.4	12.73	..
13. HUECO	und	M	0.2		0.03	1	0.43	..

Falla	Unidad	Severidad	TOTAL	Densidad %	VD	VDT	q
1. PIEL DE COCODRILO - L	m2	L	29.4	12.73	48	68	2
13. HUECO - M	und	M	1	0.43	20

HDV	50
PCI	50
CLASIFICACIÓN	
REGULAR

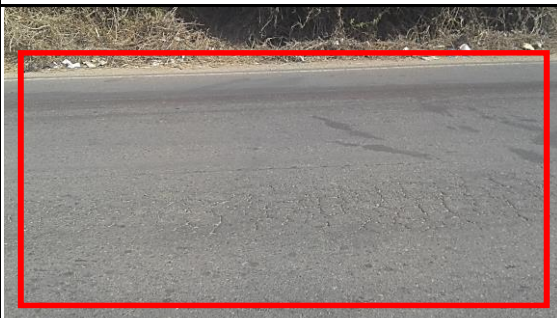
INFORMACIÓN GENERAL	FOTOGRAFÍA
<p>CARRETERA: Ferreñafe - Manuel Antonio Mesones Muro</p> <p>EJECUTOR: Deysi Cajo Gómez</p> <p>FECHA: 17 de agosto del 2020</p> <p>UNIDAD DE MUESTRA: U56</p> <p>ABCISA INICIAL: 2+605</p> <p>ABCISA FINAL: 2+640</p> <p>ÁREA DEL TRAMO (m2): 231.00 m2</p>

Falla	Unidad	Severidad	LARGO m	ANCHO m	PROF. m	TOTAL	Densidad %	VD
1. PIEL DE COCODRILO	m2	M	4.4	0.8		3.52	1.52	..
10. GRIETA LONGITUDINAL	ml	L	5.6			5.6	2.42	..

Falla	Unidad	Severidad	TOTAL	Densidad %	VD	VDT	q
1. PIEL DE COCODRILO - M	m2	M	3.52	1.52	25	28	2
10. GRIETA LONGITUDINAL - L	ml	L	5.6	2.42	3

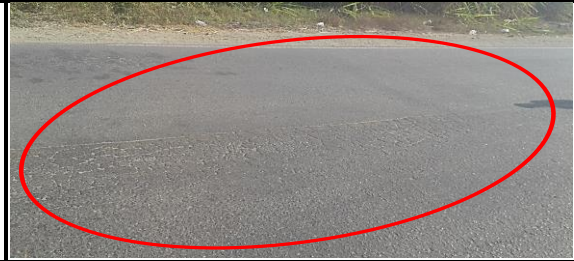
CARRETERA: Ferreñafe - Manuel Antonio Mesones Muro**EJECUTOR:** Deysi Cajo Gómez**FECHA:** 17 de agosto del 2020**UNIDAD DE MUESTRA:** U61**ABCISA INICIAL:** 2+780**ABCISA FINAL:** 2+815**ÁREA DEL TRAMO (m2):** 231.00 m2

Falla	Unidad	Severidad	LARGO m	ANCHO m	PROF. m	TOTAL	Densidad %	VD
1. PIEL DE COCODRILO	m2	L	9.8	1.1		10.78	4.67	..
7. GRIETA DE BORDE	ml	L	6.3			6.3	2.73	..
7. GRIETA DE BORDE	ml	L	11.9			11.9	5.15	.
13. HUECO	und	M	0.44/0.32/ 0.22		0.03/0.035/ 0.035	3	1.30	.
13. HUECO	und	L	0.18/0.10		0.03/0.015	2	0.87	---
11. BACHEO	m2	L	7	0.9		6.3	2.73	---
11. BACHEO	m2	L	3.15	2.1		6.615	2.86	
11. BACHEO	m2	L	3	2.8		8.4	3.64

Falla	Unidad	Severidad	TOTAL	Densidad %	VD	VDT	q
1. PIEL DE COCODRILO - L	m2	L	10.78	4.67	25	97	5
7. GRIETA DE BORDE - L	ml	L	18.2	7.88	3		
11. BACHEO - L	m2	L	21.315	9.23	15		
13. HUECO - L	und	L	2	0.87	18		
13. HUECO - M	und	M	3	1.30	36		
$m = 1.00 + \frac{9}{98} (100 - HDV_i)$						6.88

HDV	55
PCI	45
CLASIFICACIÓN	
REGULAR

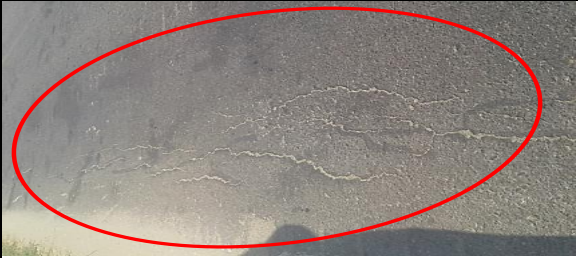
INFORMACIÓN GENERAL	FOTOGRAFÍA
<p>CARRETERA: Ferreñafe - Manuel Antonio Mesones Muro</p> <p>EJECUTOR: Deysi Cajo Gómez</p> <p>FECHA: 17 de agosto del 2020</p> <p>UNIDAD DE MUESTRA: U66</p> <p>ABCISA INICIAL: 2+955</p> <p>ABCISA FINAL: 2+990</p> <p>ÁREA DEL TRAMO (m2): 231.00 m2</p>

Falla	Unidad	Severidad	LARGO m	ANCHO m	PROF. m	TOTAL	Densidad %	VD
7. GRIETA DE BORDE	ml	L	25.2			25.2	10.91	..
15. AHUELLAMIENTO	m2	L	17.5	0.25		4.375	1.89	..
10. GRIETA LONGITUDINAL	ml	L	6.9			6.9	2.99	.
10. GRIETA LONGITUDINAL	ml	L	8.4			8.4	3.64	.
10. GRIETA LONGITUDINAL	ml	L	3.15			3.15	1.36	---
1. PIEL DE COCODRILO	m2	L	2.45	0.6		1.47	0.64	---
10. GRIETA LONGITUDINAL	ml	L	13.3			13.3	5.76	
11. BACHEO	m2	L	3.5	0.8		2.8	1.21

Falla	Unidad	Severidad	TOTAL	Densidad %	VD	VDT	q
1. PIEL DE COCODRILO - L	m2	L	1.47	0.64	8	46	5
7. GRIETA DE BORDE - L	ml	L	25.2	10.91	7		
10. GRIETA LONGITUDINAL - L	ml	L	31.75	13.74	9		
11. BACHEO - L	m2	L	2.8	1.21	10		
15. AHUELLAMIENTO - L	m2	L	4.375	1.89	12		
$m = 1.00 + \frac{9}{98}(100 - HDV_i)$						9.08

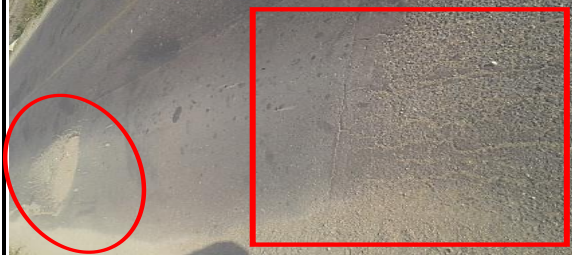
19	Disgregacion / desprendimiento	m2			
FALLAS EXISTENTES								
Falla	Unidad	Severidad	LARGO m	ANCHO m	PROF. m	TOTAL	Densidad %	VD
1. PIEL DE COCODRILO	m2	H	2.1	1		2.1	0.91	..

11. PARCHE	m2	L	4.4	1.4		6.16	2.67	..
19. DISGREGACIÓN	m2	H	1.75	1.35		2.36	1.02	.
1. PIEL DE COCODRILO	m2	H	1.4	1.1		1.54	0.67	.
10. GRIETA LONGITUDINAL	ml	L	18.9			18.9	8.18	.

11. BACHEO	m2	L	10.5	1.2		12.6	5.45	.
VALORES DEDUCIDOS DE FALLAS EXISTENTES								
Falla	Unidad	Severidad	TOTAL	Densidad %	VD	VDT	q	
1. PIEL DE COCODRILO - H	m2	H	3.64	1.58	37	73	4

10. GRIETA LONGITUDINAL - L	ml	L	18.9	8.18	5			
11. BACHEO - L	m2	L	18.76	8.12	14			
19. DISGREGACIÓN -H	m2	H	2.36	1.02	17			
$m = 1.00 + \frac{9}{98}(100 - HDV_i)$						6.79		
CALCULO DEL PCI								
VALORES DEDUCIDOS						VDT	Q	CDV
37	17	14	5			73	4	42
37	17	14	2			70	3	46
37	17	2	2			58	2	43
37	2	2	2			43	1	44

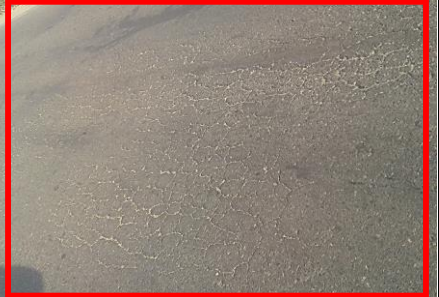
FALLAS EXISTENTES								
Falla	Unidad	Severidad	LARGO m	ANCHO m	PROF. m	TOTAL	Densidad %	VD
1. PIEL DE COCODRILO	m2	L	1.05	0.65		0.6825	0.30	..
1. PIEL DE COCODRILO	m2	L	8.4	0.7		5.88	2.55	..

1. PIEL DE COCODRILO	m2	L	6.3	1.6		10.08	4.36	
VALORES DEDUCIDOS DE FALLAS EXISTENTES								
Falla	Unidad	Severidad	TOTAL	Densidad %	VD	VDT	q	
1. PIEL DE COCODRILO - L	m2	L	16.6425	7.20	30	30	1	
$m = 1.00 + \frac{9}{98}(100 - HDV_i)$						7.43		
CALCULO DEL PCI								
VALORES DEDUCIDOS						VDT	Q	CDV
30						30	1	30

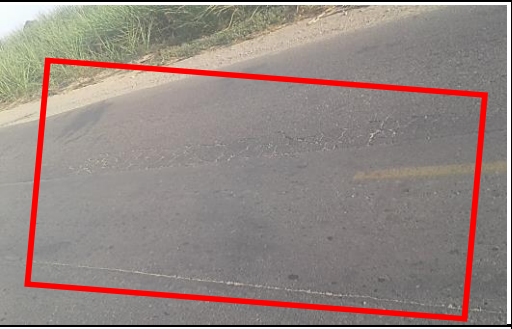
19	Disgregacion / desprendimiento	m2			
FALLAS EXISTENTES								
Falla	Unidad	Severidad	LARGO m	ANCHO m	PROF. m	TOTAL	Densidad %	VD
11. BACHEO	m2	L	9.8	1.25		12.25	5.30	..

1. PIEL DE COCODRILO	m2	M	4.2	0.35		1.47	0.64	..
VALORES DEDUCIDOS DE FALLAS EXISTENTES								
Falla	Unidad	Severidad	TOTAL	Densidad %	VD	VDT	q	
1. PIEL DE COCODRILO - M	m2	M	1.47	0.64	19	31	2

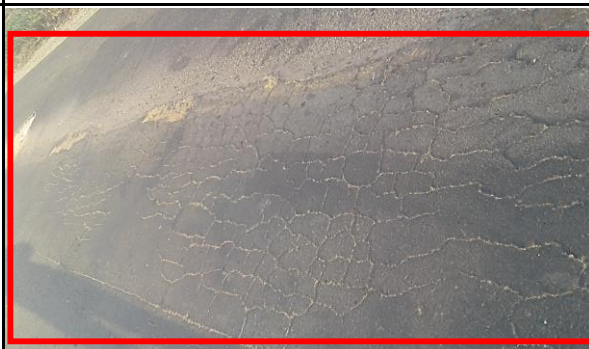
CARRETERA: Ferreñafe - Manuel Antonio Mesones Muro**EJECUTOR:** Deysi Cajo Gómez**FECHA:** 21 de agosto del 2020**UNIDAD DE MUESTRA:** U86**ABCISA INICIAL:** 3+655**ABCISA FINAL:** 3+690**ÁREA DEL TRAMO (m2):** 231.00 m2

Falla	Unidad	Severidad	LARGO m	ANCHO m	PROF. m	TOTAL	Densidad %	VD
1. PIEL DE COCODRILO	m2	L	7.7	0.85		6.545	2.83	..
1. PIEL DE COCODRILO	m2	L	7.25	0.9		6.525	2.82	..
1. PIEL DE COCODRILO	m2	L	2.8	1		2.8	1.21	..
11. BACHEO	m2	M	1.4	3.2		4.48	1.94	..
1. PIEL DE COCODRILO	m2	M	1.4	1.8		2.52	1.09	..
11. BACHEO	m2	M	14	1.45		20.3	8.79	..
1. PIEL DE COCODRILO	m2	M	14	1.15		16.1	6.97	..
19. DISGREGACIÓN	m2	M	2.3	0.15		0.345	0.15	..
4. ABULTAMIENTO	m2	M	2.1	0.55		1.155	0.50	.
1. PIEL DE COCODRILO	m2	M	6.3	1		6.3	2.73	.
1. PIEL DE COCODRILO	m2	L	2.8	1		2.8	1.21	---
13. HUECO	und	H	0.75		0.05	1	0.43	---
13. HUECO	und	M	0.45		0.035	1	0.43	
1. PIEL DE COCODRILO	m2	L	5.25	1.1		5.775	2.50

VALORES DEDUCIDOS DE FALLAS EXISTENTES										
Falla		Unidad	Severidad	TOTAL	Densidad %	VD	VDT		q	
1. PIEL DE COCODRILO - L		m2	L	24.445	10.58	37	208		6	
1. PIEL DE COCODRILO - M		m2	M	24.92	10.79	54				
4. ABULTAMIENTO - M		m2	M	1.155	0.50	9				
11. BACHEO - M		m2	M	24.78	10.73	38				
13. HUECO - M		und	M	1	0.43	18				
13. HUECO - H		und	H	1	0.43	47				
19. DISGREGACIÓN - M		m2	M	0.345	0.15	5				
$m = 1.00 + \frac{9}{98}(100 - HDV_i)$							5.22			
CALCULO DEL PCI										
VALORES DEDUCIDOS								VDT	Q	CDV
54	47	38	37	18	4.18			198.18	6	90
54	47	38	37	18	2			196	5	93
54	47	38	37	2	2			180	4	94
54	47	38	2	2	2			145	3	87
54	47	2	2	2	2			109	2	76
54	2	2	2	2	2			64	1	64

HDV	94
PCI	6
CLASIFICACIÓN	
FALLADO

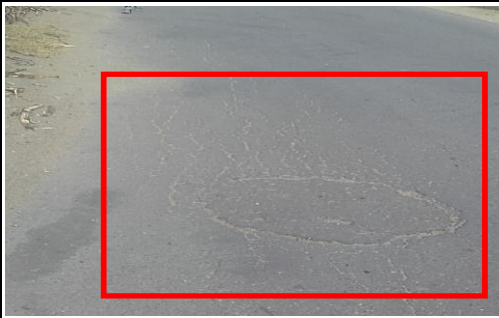
INFORMACIÓN GENERAL	FOTOGRAFÍA
<p>CARRETERA: Ferreñafe - Manuel Antonio Mesones Muro</p> <p>EJECUTOR: Deysi Cajo Gómez</p> <p>FECHA: 21 de agosto del 2020</p> <p>UNIDAD DE MUESTRA: U96</p> <p>ABCISA INICIAL: 4+005</p> <p>ABCISA FINAL: 4+040</p> <p>ÁREA DEL TRAMO (m2): 231.00 m2</p>

Falla	Unidad	Severidad	LARGO m	ANCHO m	PROF. m	TOTAL	Densidad %	VD
10. GRIETA LONGITUDINAL	ml	L	3.5			3.5	1.52	..
11. BACHEO (circular)	m2	M	1.05			0.8655	0.37	..
1. PIEL DE COCODRILO	m2	M	5.1	1.55		7.905	3.42

Falla	Unidad	Severidad	TOTAL	Densidad %	VD	VDT	q
1. PIEL DE COCODRILO - M	m2	M	7.905	3.42	34	41	3
10. GRIETA LONGITUDINAL - L	ml	L	3.5	1.52	1		
11. BACHEO (circular) - M	m2	M	0.865	0.37	6

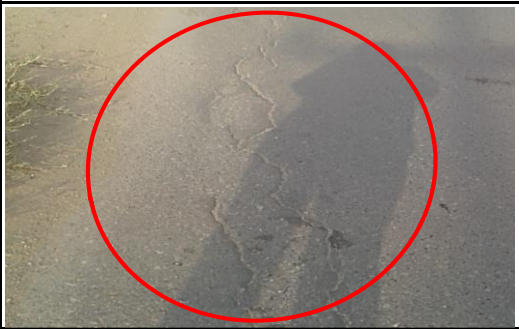
10.	GRIETA LONGITUDINAL	ml	L	16.8			16.8	7.27	..	
10.	GRIETA LONGITUDINAL	ml	L	33.6			33.6	14.55	..	
VALORES DEDUCIDOS DE FALLAS EXISTENTES										
	Falla	Unidad	Severidad	TOTAL	Densidad %	VD	VDT	q

10.	GRIETA LONGITUDINAL - L	ml	L	50.4	21.82	12	12	1		
$m = 1.00 + \frac{9}{98}(100 - HDV_i)$							9.08			
CALCULO DEL PCI										
VALORES DEDUCIDOS							VDT	Q	CDV	
12							12	1	12

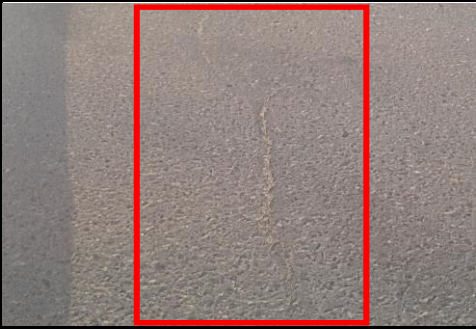
19	Disgregacion / desprendimiento	m2				
FALLAS EXISTENTES									
Falla	Unidad	Severidad	LARGO m	ANCHO m	PROF. m	TOTAL	Densidad %	VD	
10. GRIETA LONGITUDINAL	ml	L	2.8			2.8	1.21	..	
VALORES DEDUCIDOS DE FALLAS EXISTENTES									
Falla	Unidad	Severidad	TOTAL	Densidad %	VD	VDT	q

10. GRIETA LONGITUDINAL - L	ml	L	2.8	1.21	2	2	1		
$m = 1.00 + \frac{9}{98}(100 - HDV_i)$						10.00			
CALCULO DEL PCI									
VALORES DEDUCIDOS						VDT	Q	CDV	
2						2	1	2

HDV	2
PCI	98
CLASIFICACIÓN	
EXCELENTE

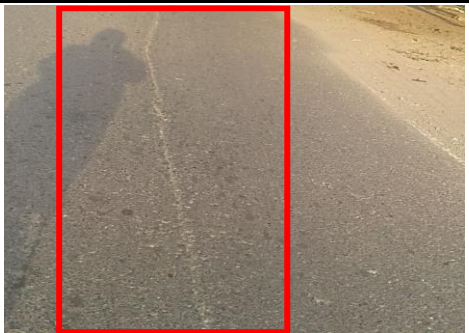
INFORMACIÓN GENERAL					FOTOGRAFÍA				
CARRETERA: Ferreñafe - Manuel Antonio Mesones Muro EJECUTOR: Deysi Cajo Gómez FECHA: 24 de agosto del 2020 UNIDAD DE MUESTRA: U111 ABCISA INICIAL: 4+530 ABCISA FINAL: 4+565 ÁREA DEL TRAMO (m2): 231.00 m2

10. GRIETA LONGITUDINAL	ml	L	2.45			2.45	1.06	..	
10. GRIETA LONGITUDINAL	ml	L	5.6			5.6	2.42	..	
VALORES DEDUCIDOS DE FALLAS EXISTENTES									
Falla	Unidad	Severidad	TOTAL	Densidad %	VD	VDT	q

10. GRIETA LONGITUDINAL - L	ml	L	8.05	3.48	3	3	1		
$m = 1.00 + \frac{9}{98}(100 - HDV_i)$						9.91			
CALCULO DEL PCI									
VALORES DEDUCIDOS						VDT	Q	CDV	
3						3	1	3

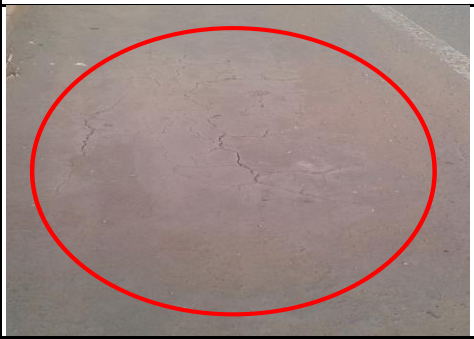
INFORMACIÓN GENERAL					FOTOGRAFÍA				
CARRETERA: Ferreñafe - Manuel Antonio Mesones Muro EJECUTOR: Deysi Cajo Gómez FECHA: 24 de agosto del 2020 UNIDAD DE MUESTRA: U121 ABCISA INICIAL: 4+880 ABCISA FINAL: 4+915 ÁREA DEL TRAMO (m2): 231.00 m2

TIPOS DE FALLAS									
1	Piel de cocodrilo	m2	10	Grietas longitudinales y transversales	ml				
2	Exudacion	m2	11	Bacheo	m2				
3	Grietas de contraccion	m2	12	Agregados pulidos	m2				
4	Abultamientos y hundimientos	ml	13	Huecos	und				
5	Corrugacion	m2	14	Cruce ferrocarril	m2				
6	Depresion	m2	15	Ahuellamiento	m2				
7	Grietas de borde	ml	16	Deformacion por empuje	m2				
8	Grietas de reflexion de junta	ml	17	Grietas de desplazamiento	m2				
9	Desnivel carril / berma	ml	18	Hinchamiento	m2				
			19	Disgregacion / desprendimiento	m2				
FALLAS EXISTENTES									
Falla	Unidad	Severidad	LARGO m	ANCHO m	PROF. m	TOTAL	Densidad %	VD

1. PIEL DE COCODRILO	m2	L	3.5	0.6		2.1	0.91	..	
1. PIEL DE COCODRILO	m2	L	1.6	0.8		1.28	0.55	..	
VALORES DEDUCIDOS DE FALLAS EXISTENTES									
Falla	Unidad	Severidad	TOTAL	Densidad %	VD	VDT	q

HDV	14
PCI	86
CLASIFICACIÓN	
EXCELENTE

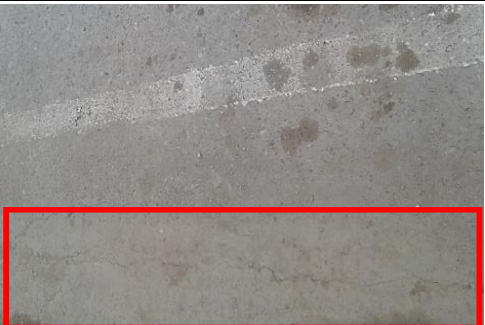
INFORMACIÓN GENERAL	FOTOGRAFÍA
<p>CARRETERA: Ferreñafe - Manuel Antonio Mesones Muro</p> <p>EJECUTOR: Deysi Cajo Gómez</p> <p>FECHA: 24 de agosto del 2020</p> <p>UNIDAD DE MUESTRA: U126</p> <p>ABCISA INICIAL: 5+055</p> <p>ABCISA FINAL: 5+090</p> <p>ÁREA DEL TRAMO (m2): 231.00 m2</p>

Falla	Unidad	Severidad	LARGO m	ANCHO m	PROF. m	TOTAL	Densidad %	VD
10. GRIETA LONGITUDINAL	ml	L	7.7			7.7	3.33	..
1. PIEL DE COCODRILO	m2	L	1.75	0.8		1.4	0.61	..
10. GRIETA LONGITUDINAL	ml	L	19.6			19.6	8.48

Falla	Unidad	Severidad	TOTAL	Densidad %	VD	VDT	q
1. PIEL DE COCODRILO - L	m2	L	1.4	0.61	7	22	2
10. GRIETA LONGITUDINAL - L	ml	L	27.3	11.82	15

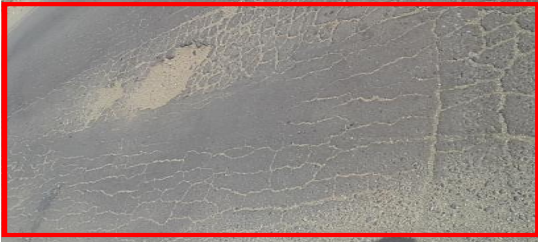
INFORMACIÓN GENERAL				FOTOGRAFÍA				
CARRETERA: Ferreñafe - Manuel Antonio Mesones Muro EJECUTORA: Deysi Cajo Gómez FECHA: 10 de agosto del 2020 UNIDAD DE MUESTRA: U13 ABCISA INICIAL: 1+100 ABCISA FINAL: 1+135 ÁREA DEL TRAMO (m2): 231.00 m2

4. ABULTAMIENTO	m2	M	2.1	0.7		1.47	0.64	..
1. PIEL DE COCODRILO	m2	M	16.8	0.8		13.44	5.82	..
4. ABULTAMIENTO	m2	M	6.95	0.7		4.865	2.11	.
1. PIEL DE COCODRILO	m2	M	11.2	1.85		20.72	8.97	.

13. HUECO	und	H	0.70/0.60		0.035/0.08	2	0.87	.
13. HUECO	und	M	0.4		0.03	1	0.43	.
VALORES DEDUCIDOS DE FALLAS EXISTENTES								
Falla	Unidad	Severidad	TOTAL	Densidad %	VD	VDT	q

HDV	74
PCI	26
CLASIFICACIÓN	
POBRE

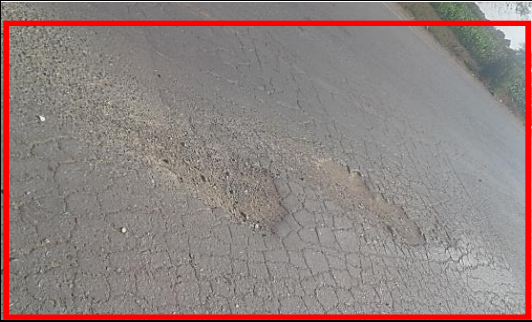
INFORMACIÓN GENERAL					FOTOGRAFÍA				
CARRETERA: Ferreñafe - Manuel Antonio Mesones Muro EJECUTOR: Deysi Cajo Gómez FECHA: 10 de agosto del 2020 UNIDAD DE MUESTRA: U19 ABCISA INICIAL: 1+310 ABCISA FINAL: 1+345 ÁREA DEL TRAMO (m2): 231.00 m2

4. ABULTAMIENTO	m2	M	17.5	2.1		36.75	15.91	..	
13. HUECO	und	M	0.30/0.35		0.025/0.03	2	0.87	..	
1. PIEL DE COCODRILO	m2	M	16.8	3.5		58.8	25.45		
VALORES DEDUCIDOS DE FALLAS EXISTENTES									
Falla	Unidad	Severidad	TOTAL	Densidad %	VD	VDT	q

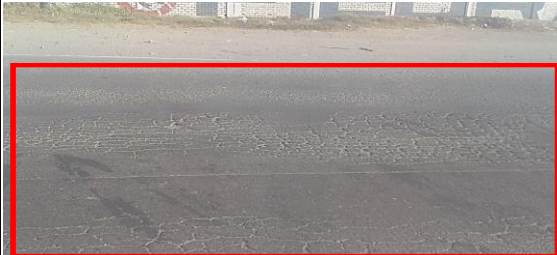
INFORMACIÓN GENERAL					FOTOGRAFÍA				
CARRETERA: Ferreñafe - Manuel Antonio Mesones Muro EJECUTORA: Deysi Cajo Gómez FECHA: 10 de agosto del 2020 UNIDAD DE MUESTRA: U39 ABCISA INICIAL: 2+010 ABCISA FINAL: 2+045 ÁREA DEL TRAMO (m2): 231.00 m2

1. PIEL DE COCODRILO	m2	H	19.15	4.2		80.43	34.82	..	
10. GRIETA LONGITUDINAL	ml	M	3.5			3.5	1.52	..	
1. PIEL DE COCODRILO	m2	M	16.4	1.2		19.68	8.52	.	
1. PIEL DE COCODRILO	m2	M	7	1.7		11.9	5.15	.

10. GRIETA LONGITUDINAL	ml	M	7			7	3.03	.	
10. GRIETA TRANSVERSAL	ml	M	1.6			1.6	0.69	.	
VALORES DEDUCIDOS DE FALLAS EXISTENTES									
Falla	Unidad	Severidad	TOTAL	Densidad %	VD	VDT	Q

1. PIEL DE COCODRILO - M	m2	M	31.58	13.67	49	150	2		
1. PIEL DE COCODRILO - H	m2	H	80.43	34.82	90				
10. GRIETA LONGITUDINAL - M	ml	M	12.1	5.24	11				
$m = 1.00 + \frac{9}{98}(100 - HDV_i)$						1.92			
CALCULO DEL PCI									
VALORES DEDUCIDOS						VDT	Q	CDV	
90	45.08					135.08	2	89	
90	2					92	1	92

HDV	92
PCI	8
CLASIFICACIÓN	
FALLADO

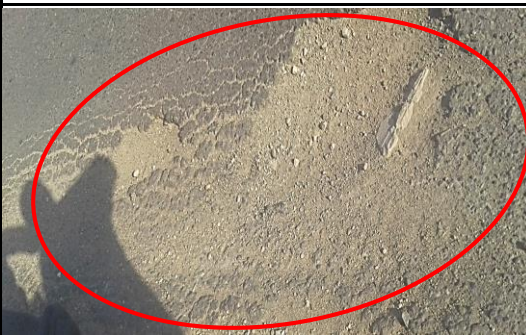
INFORMACIÓN GENERAL				FOTOGRAFÍA					
CARRETERA: Ferreñafe - Manuel Antonio Mesones Muro EJECUTOR: Deysi Cajo Gómez FECHA: 14 de agosto del 2020 UNIDAD DE MUESTRA: U49 ABCISA INICIAL: 2+360 ABCISA FINAL: 2+395 ÁREA DEL TRAMO (m2): 231.00 m2

19. DISGREGACIÓN	m2	H	3.5	1.4		4.9	2.12	..	
1. PIEL DE COCODRILO	m2	M	4.2	0.9		3.78	1.64	..	
VALORES DEDUCIDOS DE FALLAS EXISTENTES									
Falla	Unidad	Severidad	TOTAL	Densidad %	VD	VDT	q

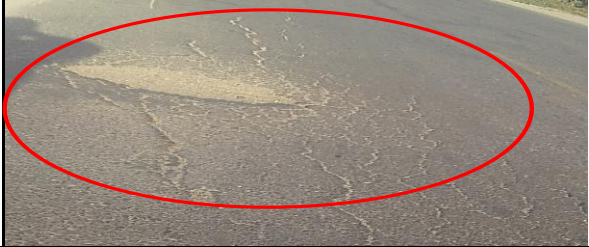
INFORMACIÓN GENERAL	FOTOGRAFÍA
<p>CARRETERA: Ferreñafe - Manuel Antonio Mesones Muro</p> <p>EJECUTOR: Deysi Cajo Gómez</p> <p>FECHA: 19 de agosto del 2020</p> <p>UNIDAD DE MUESTRA: U78</p> <p>ABCISA INICIAL: 3+375</p> <p>ABCISA FINAL: 3+410</p> <p>ÁREA DEL TRAMO (m2): 231.00 m2</p>

Falla	Unidad	Severidad	LARGO m	ANCHO m	PROF. m	TOTAL	Densidad %	VD
BACHEO	m2	L	15.4	2.8		43.12	18.67	..
1. PIEL DE COCODRILO	m2	L	15.4	0.3		4.62	2.00	..
11. BACHEO	m2	L	2.1	0.7		1.47	0.64	.
13. HUECO	und	H	0.65		0.05	1	0.43	.
1. PIEL DE COCODRILO	m2	M	3	1.4		4.2	1.82	---
10. GRIETA LONGITUDINAL	ml	M	9.8			9.8	4.24	---

Falla	Unidad	Severidad	TOTAL	Densidad %	VD	VDT	q
1. PIEL DE COCODRILO - L	m2	L	4.62	2.00	11	103	5
1. PIEL DE COCODRILO - M	m2	M	4.2	1.82	28		
10. GRIETA LONGITUDINAL - M	ml	M	9.8	4.24	5		
11. BACHEO - L	m2	L	44.59	19.30	21		
13. HUECO - H	und	H	1	0.43	38		
$m = \frac{1.00 + \frac{9}{98}(100 - HDV_1)}{100}$						6.69

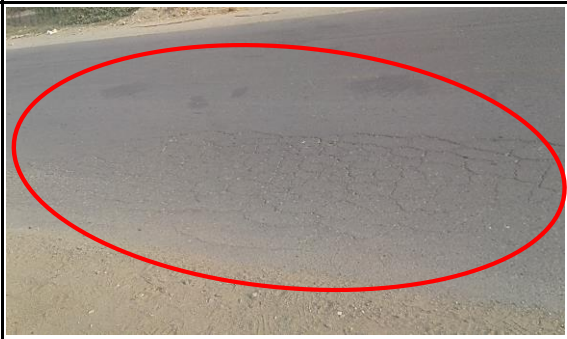
INFORMACIÓN GENERAL					FOTOGRAFÍA			
CARRETERA: Ferreñafe - Manuel Antonio Mesones Muro EJECUTOR: Deysi Cajo Gómez FECHA: 21 de agosto del 2020 UNIDAD DE MUESTRA: U98 ABCISA INICIAL: 4+075 ABCISA FINAL: 4+110 ÁREA DEL TRAMO (m2): 231.00 m2

15. AHUELLAMIENTO	m2	L	3.5	1.6		5.6	2.42	..
1. PIEL DE COCODRILO	m2	M	5.1	1.4		7.14	3.09	..
VALORES DEDUCIDOS DE FALLAS EXISTENTES								
Falla	Unidad	Severidad	TOTAL	Densidad %	VD	VDT	q

HDV	27
PCI	73
CLASIFICACIÓN	
MUY BUENO

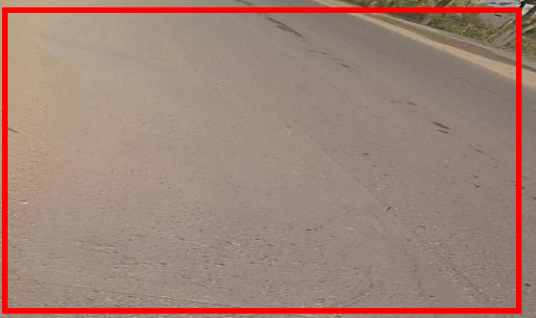
INFORMACIÓN GENERAL	FOTOGRAFÍA
<p>CARRETERA: Ferreñafe - Manuel Antonio Mesones Muro</p> <p>EJECUTOR: Deysi Cajo Gómez</p> <p>FECHA: 24 de agosto del 2020</p> <p>UNIDAD DE MUESTRA: U112</p> <p>ABCISA INICIAL: 4+575</p> <p>ABCISA FINAL: 4+610</p> <p>ÁREA DEL TRAMO (m2): 231.00 m2</p>

Falla	Unidad	Severidad	LARGO m	ANCHO m	PROF. m	TOTAL	Densidad %	VD
10. GRIETA LONGITUDINAL	m2	L	15.4			15.4	6.67	..
1. PIEL DE COCODRILO	m2	L	4.55	1.4		6.37	2.76	..

Falla	Unidad	Severidad	TOTAL	Densidad %	VD	VDT	q
1. PIEL DE COCODRILO - L	m2	L	6.37	2.76	20	25	2
10. GRIETA LONGITUDINAL - L	ml	L	15.4	6.67	5

HDV	27
PCI	73
CLASIFICACIÓN	
MUY BUENO

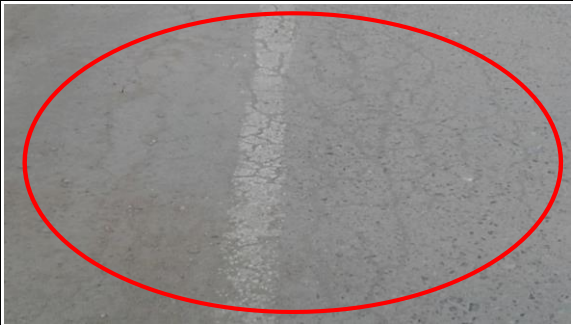
INFORMACIÓN GENERAL				FOTOGRAFÍA				
CARRETERA: Ferreñafe - Manuel Antonio Mesones Muro EJECUTOR: Deysi Cajo Gómez FECHA: 24 de agosto del 2020 UNIDAD DE MUESTRA: U128 ABCISA INICIAL: 5+125 ABCISA FINAL: 5+160 ÁREA DEL TRAMO (m2): 231.00 m2

10. GRIETA LONGITUDINAL	ml	M	7.7			7.7	3.33	..
1. PIEL DE COCODRILO	m2	M	1.75	0.8		1.4	0.61	..
10. GRIETA LONGITUDINAL	ml	M	19.6			19.6	8.48	
VALORES DEDUCIDOS DE FALLAS EXISTENTES								
Falla	Unidad	Severidad	TOTAL	Densidad %	VD	VDT	Q

1. PIEL DE COCODRILO - L	m2	L	1.4	0.61	6	16	2	
10. GRIETA LONGITUDINAL - L	ml	L	27.3	11.82	10			
$m = 1.00 + \frac{9}{98}(100 - HDV_i)$						9.27		
CALCULO DEL PCI								
VALORES DEDUCIDOS						VDT	Q	CDV
10	6					16	2	11
10	2					12	1	12

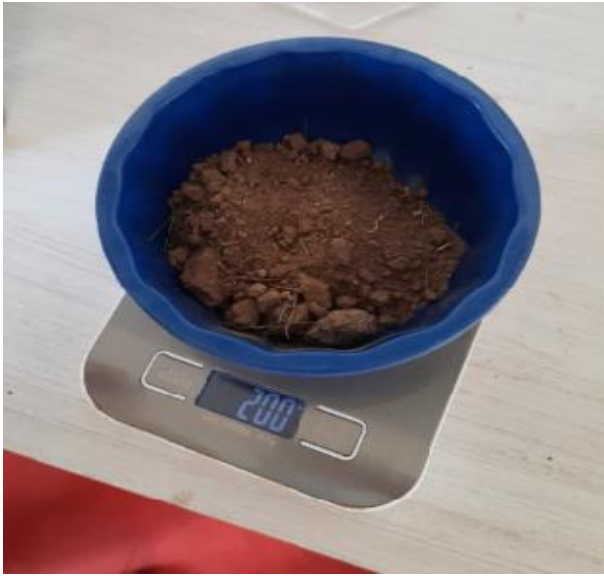
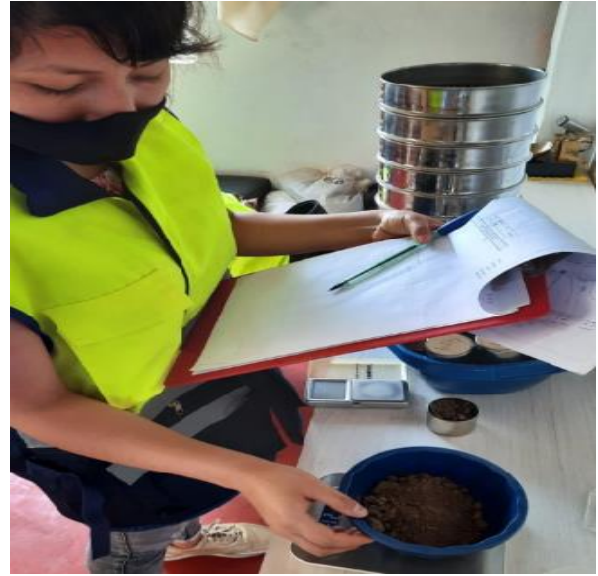
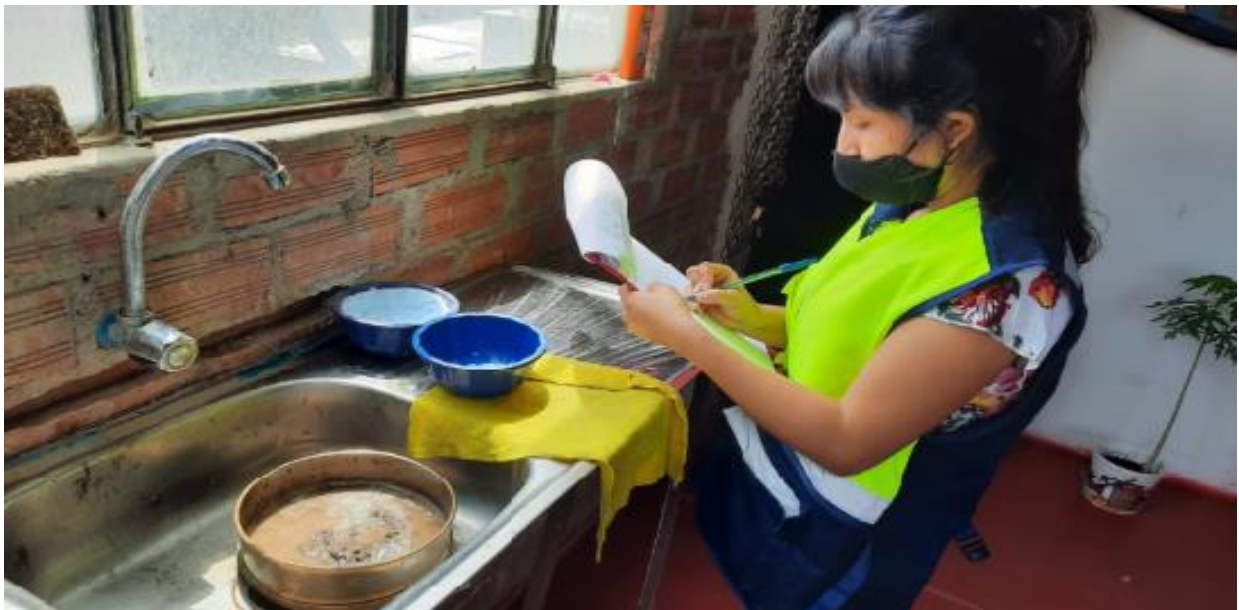
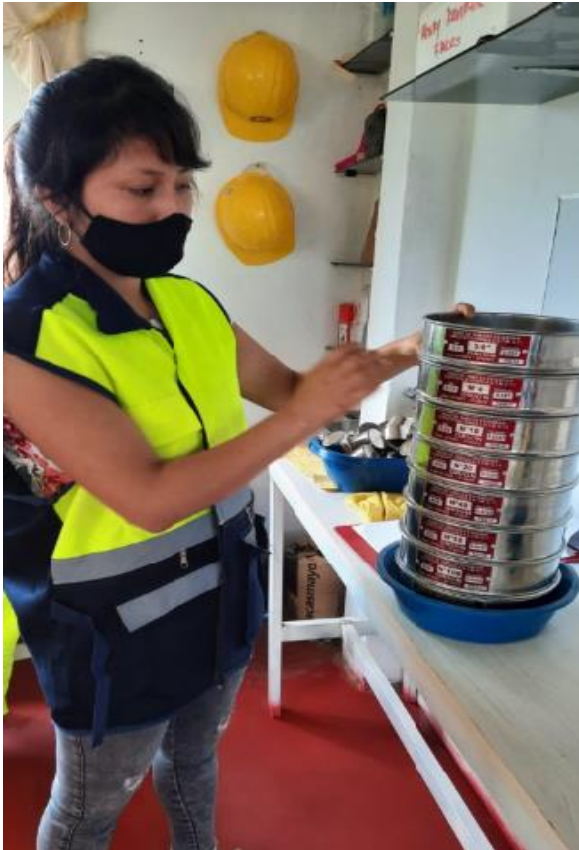
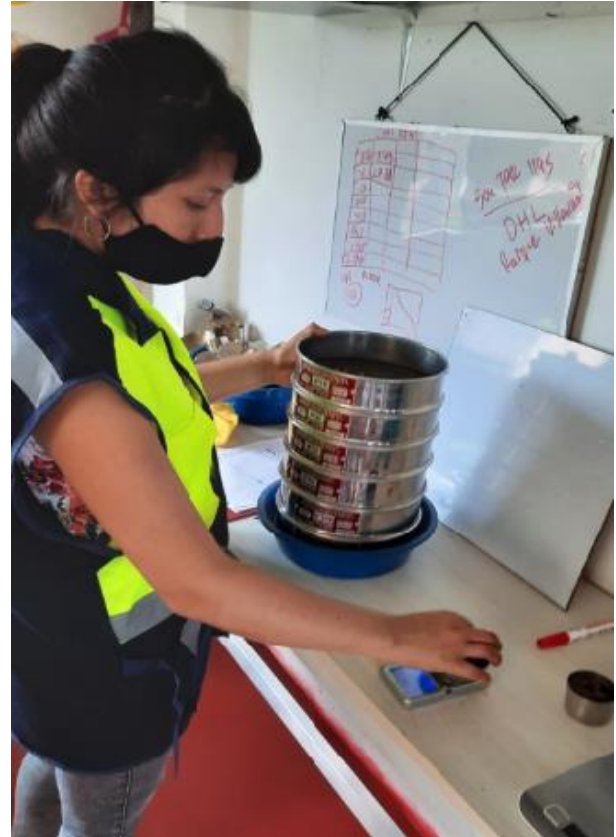
2.1.7. Fotos del ensayo

- Se agitará en forma circular y de un lado a otro para que las partículas pasen las mallas, con una brocha se ayudara cuando queden poca cantidad en los tamices.
- Para finalizar se pesa las fracciones retenidas por cada malla, teniendo precaución y cuidado, se registró sus pesos y obtuvimos los porcentajes retenidos parciales referidos al peso inicial total de la muestra.

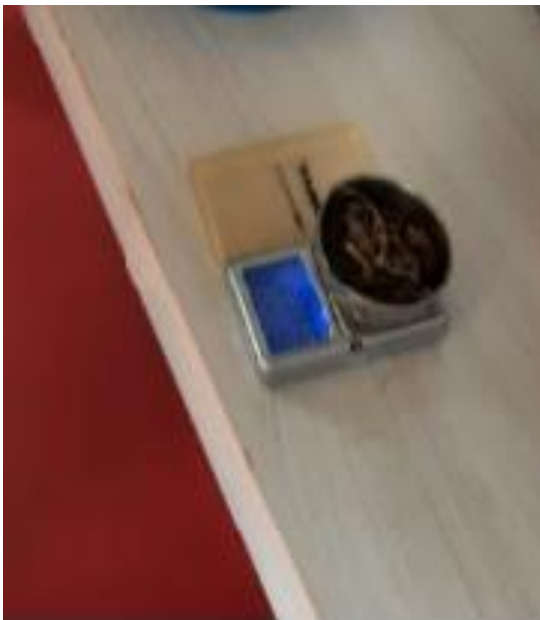
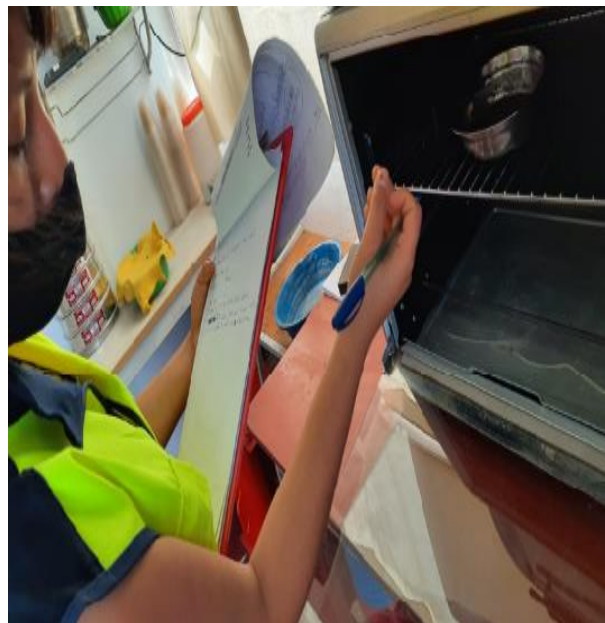
2.2.5. Fotos del ensayo

- Finalmente, después de haber transcurrido ese periodo de tiempo para que enfriase la muestra se procede a sacar los cálculos que se mostraran a continuación en la pequeña tabla de resumen de cálculos.

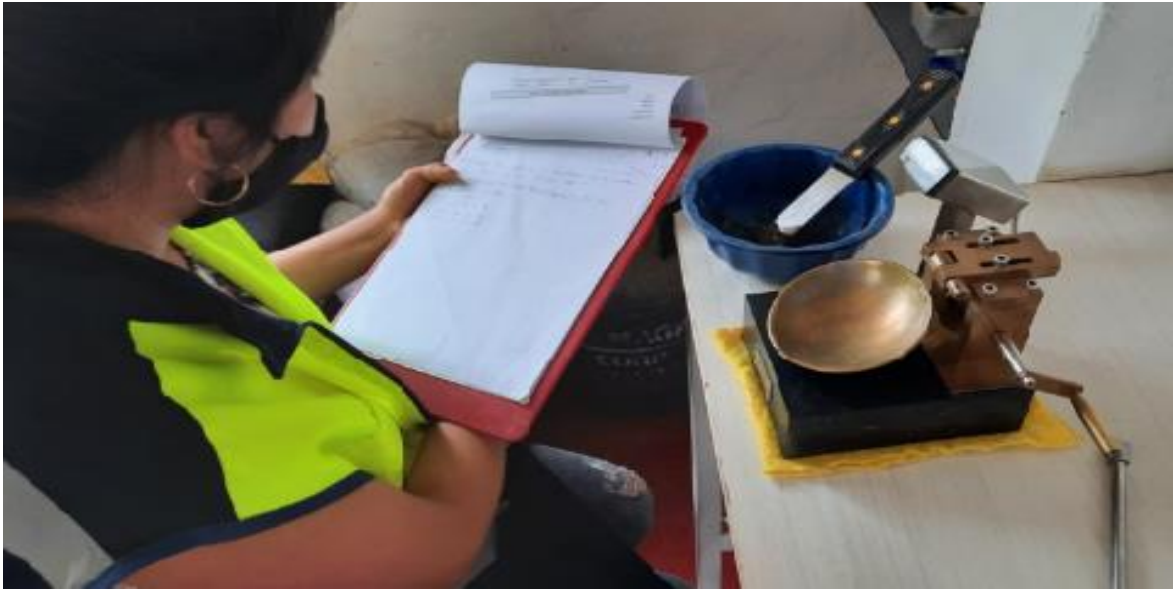
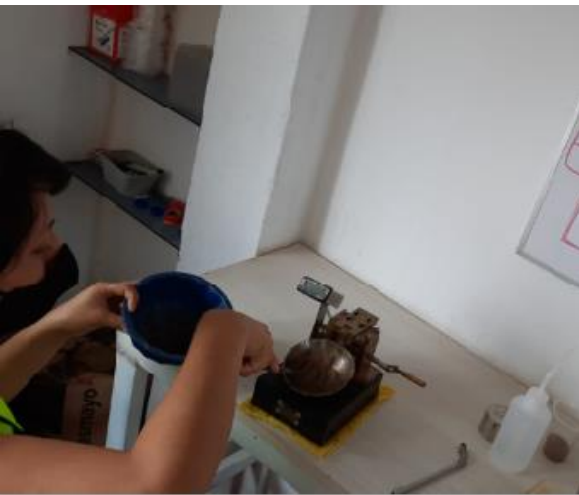
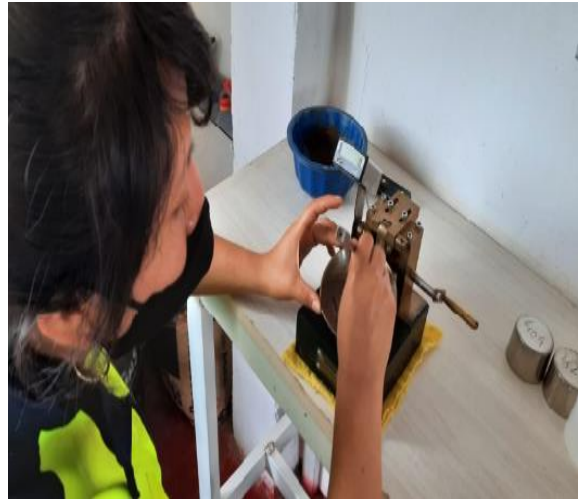
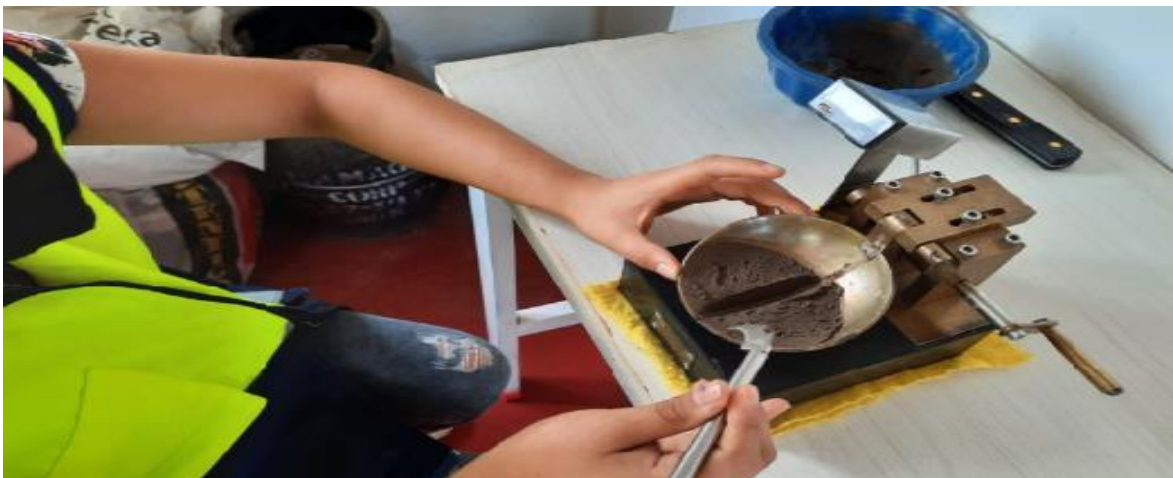
2.4.3.3. Fotos del ensayo

- Se repite el procedimiento anterior para las demás muestras.
- Graficamos el contenido de humedad y los números de golpes correspondientes, los primeros como ordenadas y el segundo como abscisas.
