**EVALUACIÓN SUPERFICIAL Y ESTRUCTURAL DEL
PAVIMENTO FLEXIBLE DE LA CARRETERA
COMPRENDIDA ENTRE LOS DISTRITOS DE FERREÑAFE
Y MESONES MURO, 2020**

**TESIS PARA OPTAR EL TÍTULO DE
INGENIERO CIVIL AMBIENTAL**

Chiclayo, 2021

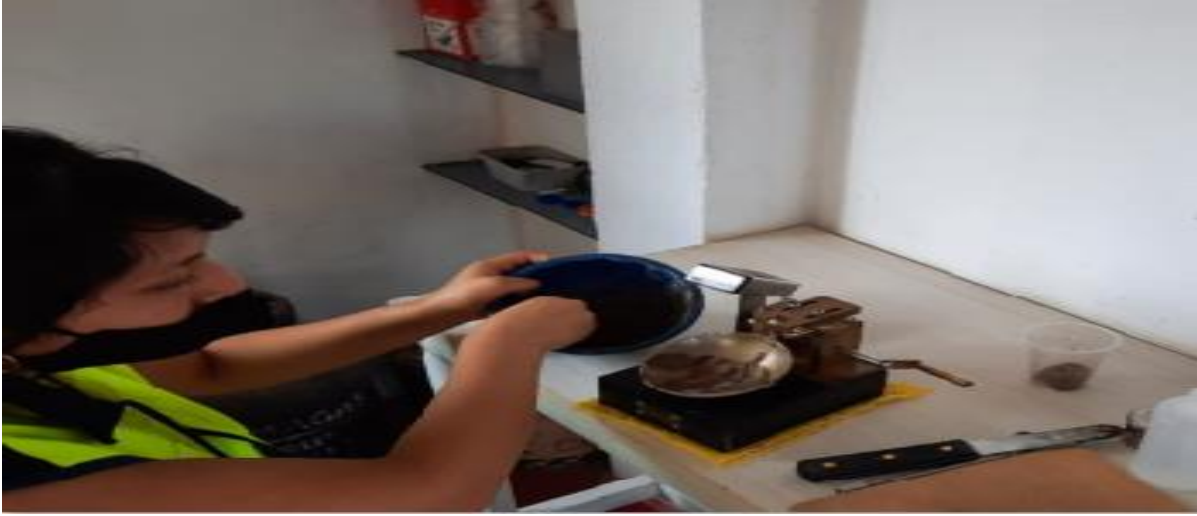
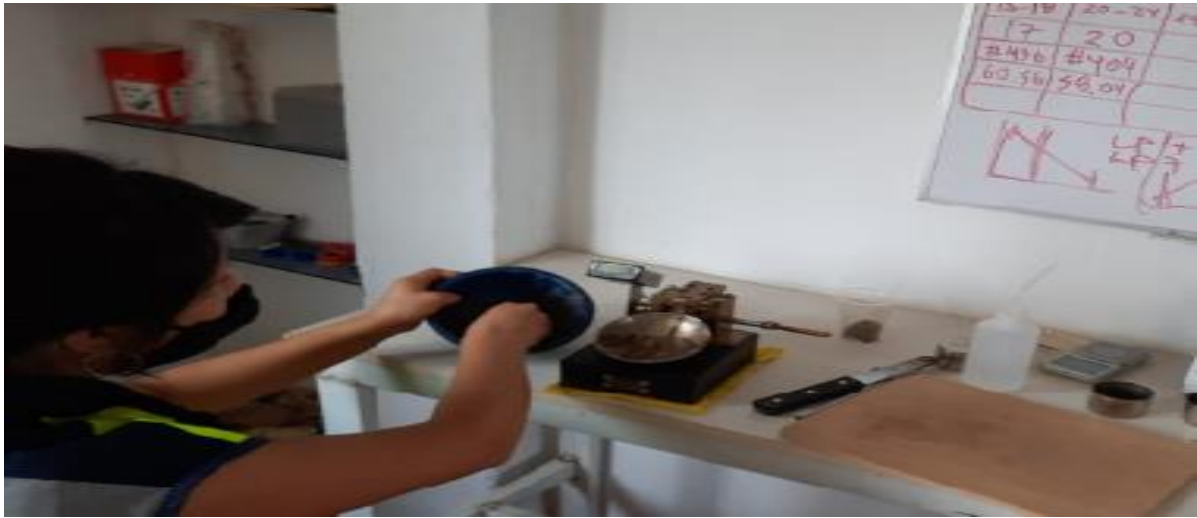
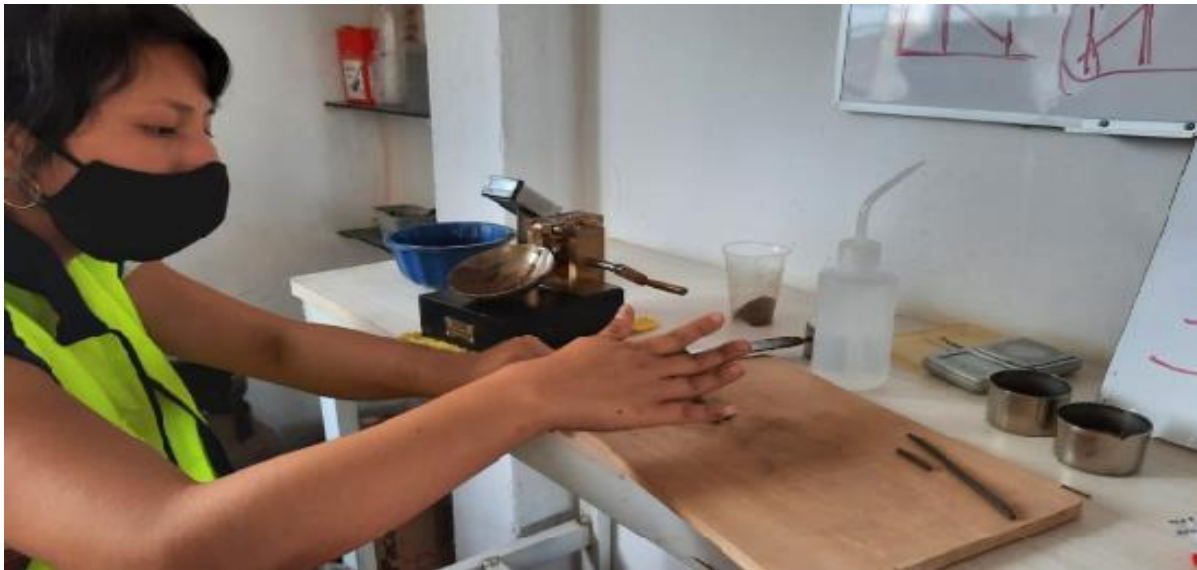
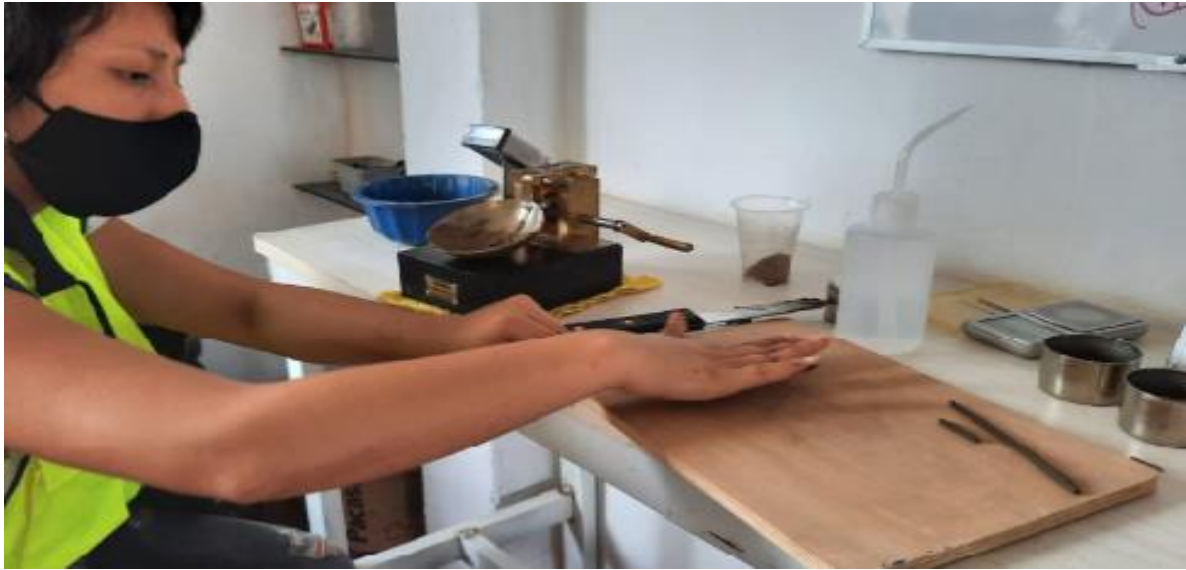
2.4.4.3. Fotos del ensayo

- Tomamos 15g de la muestra anterior.
- Rólese la muestra húmeda sobre una plancha de vidrio con la mano, hasta alcanzar un diámetro de 3mm.
- Se repite el procedimiento anterior hasta que el cilindro presente señales de desmoronamiento y agrietamiento al alcanzar el diámetro de 3mm.
- Al llegar al límite señalado, se determina el contenido de humedad de una parte del cilindro correspondiente.
- Se hicieron los intentos y no se pudo realizarlo ya que nuestro suelo era arenoso.

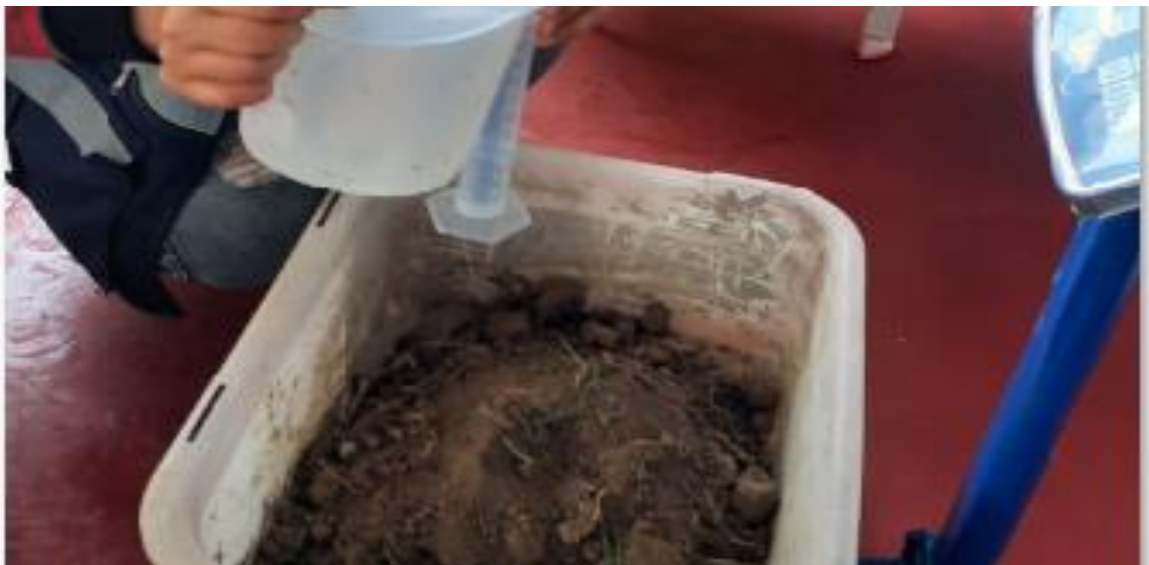
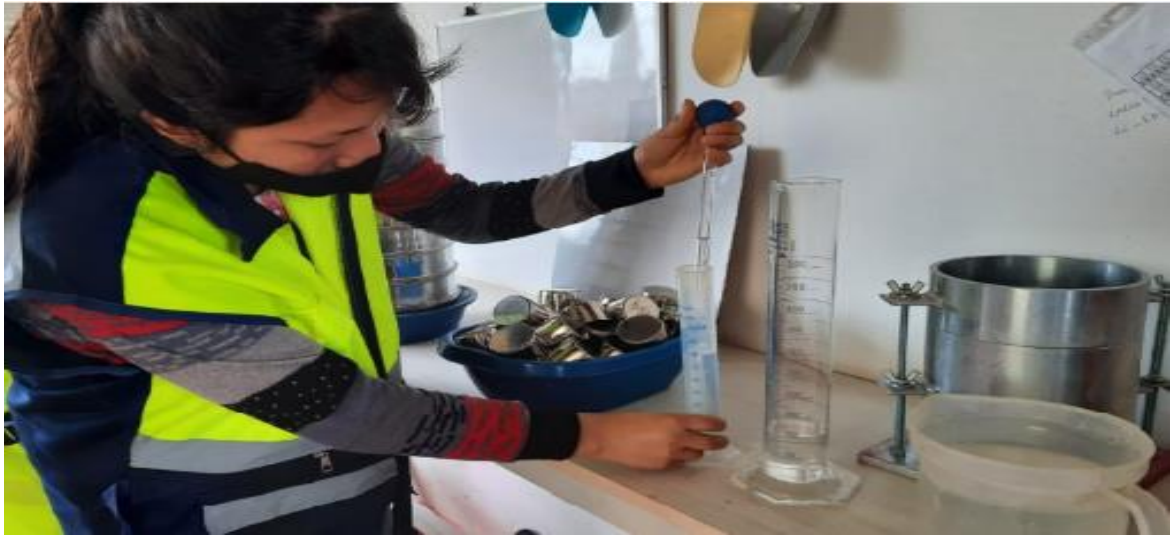
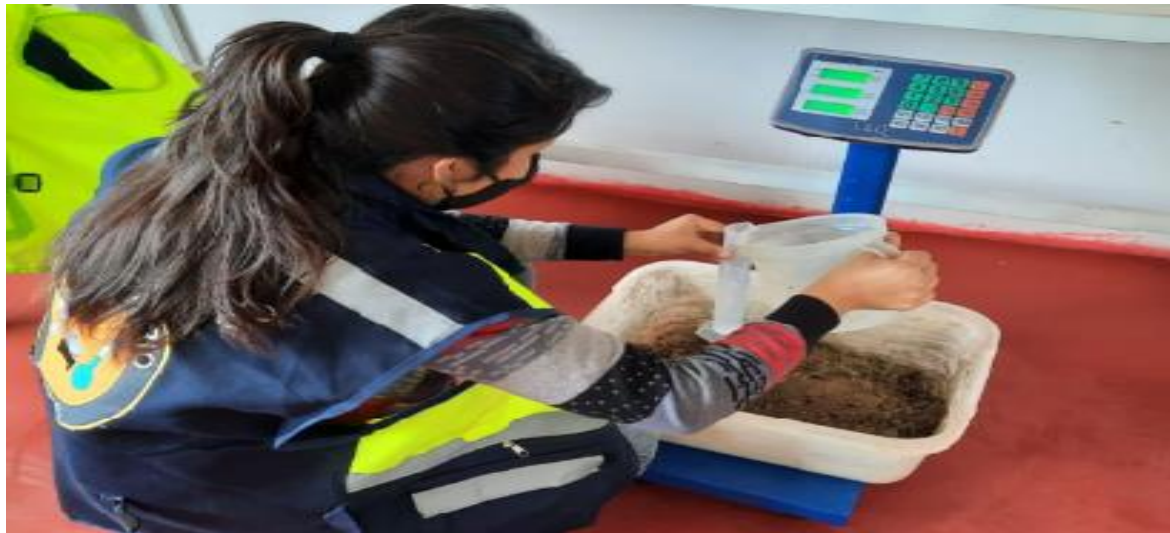
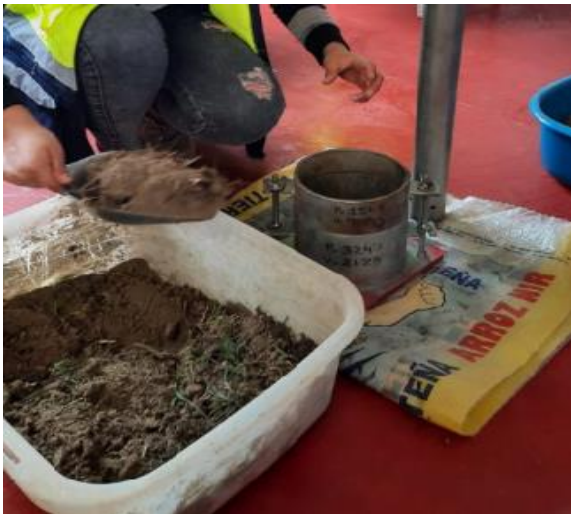
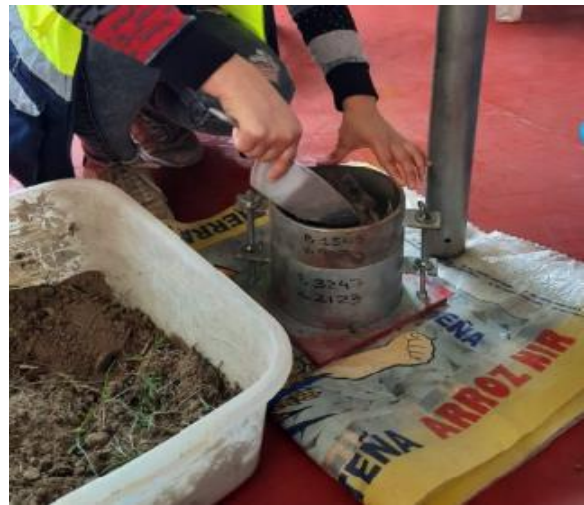
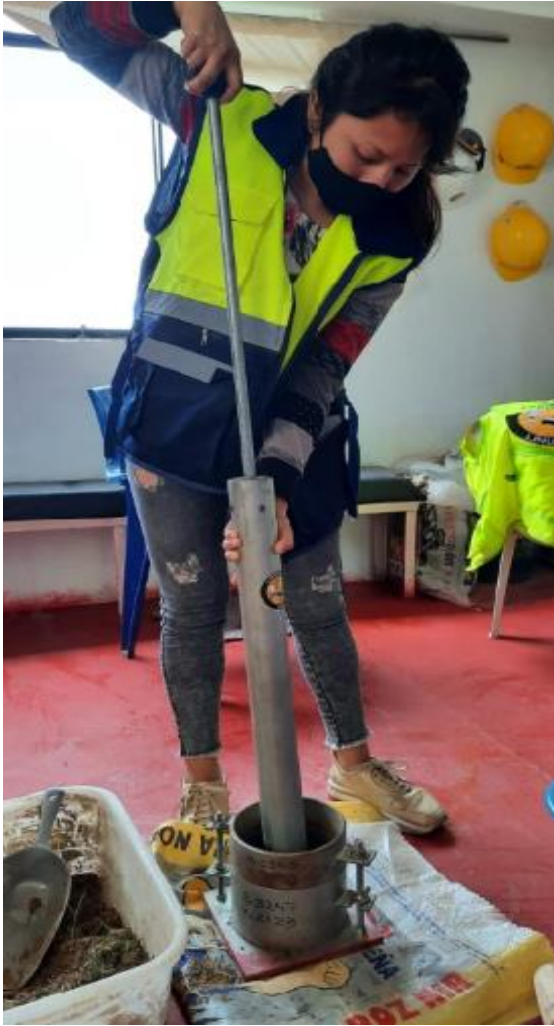
2.6.5. Fotos del ensayo

- Se toma una muestra pequeña (gramos) de la capa más alta y se deposita en una cápsula para hallar el contenido de humedad.
- Con este contenido de humedad determinamos la densidad seca a partir de la densidad húmeda.

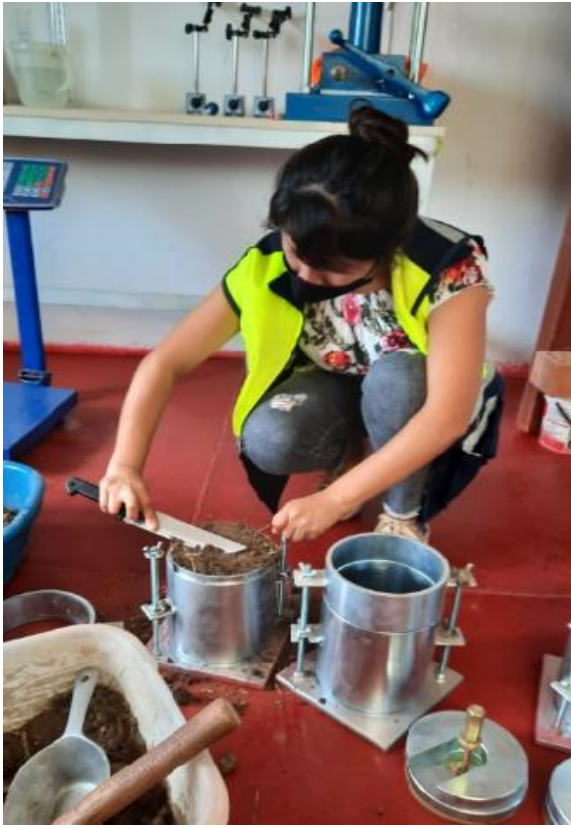
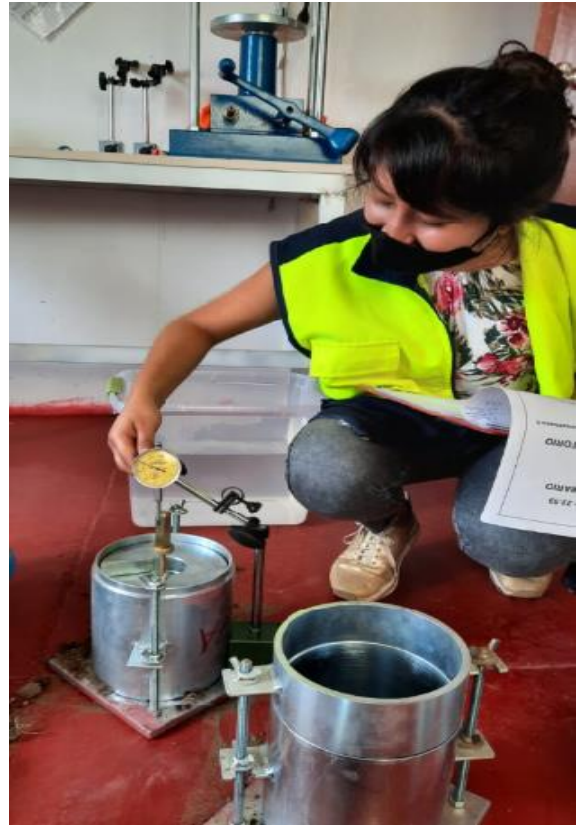
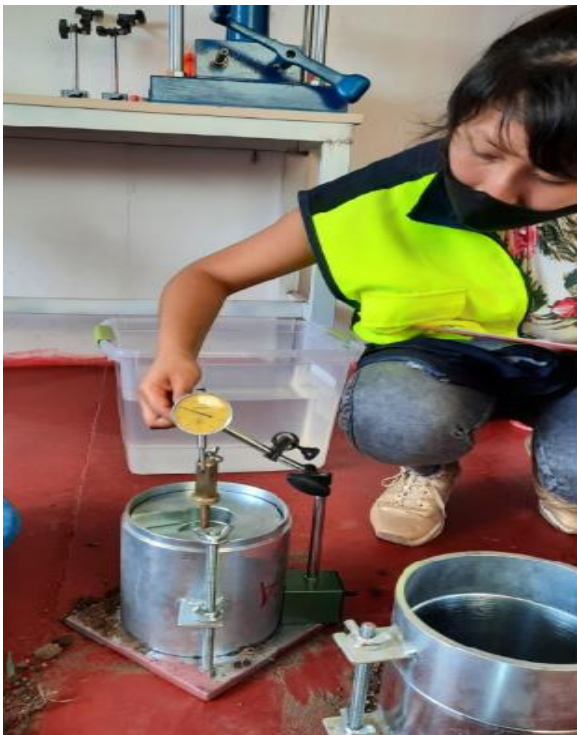
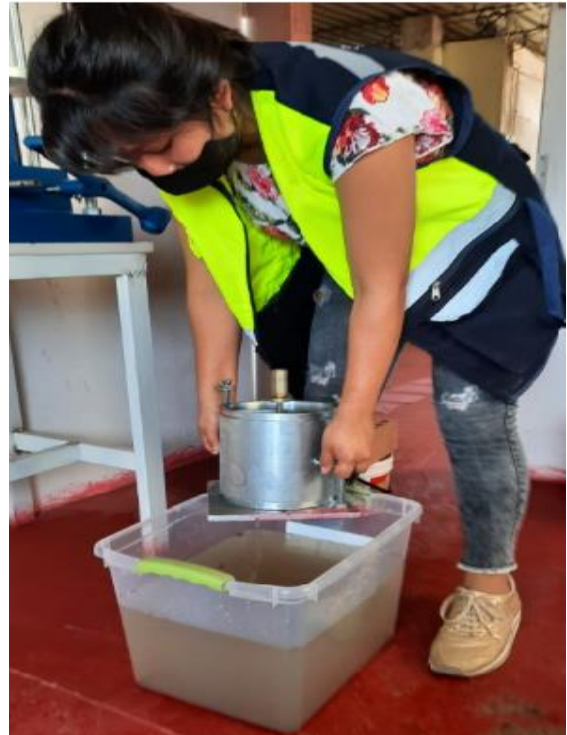
2.7.5. Fotos del ensayo

- Una vez obtenidos los valores se grafica la curva densidad seca vs. CBR. El valore correspondiente al 95% del Proctor nos dará el valor del CBR.
- Se grafican los datos obtenidos de carga-penetración.

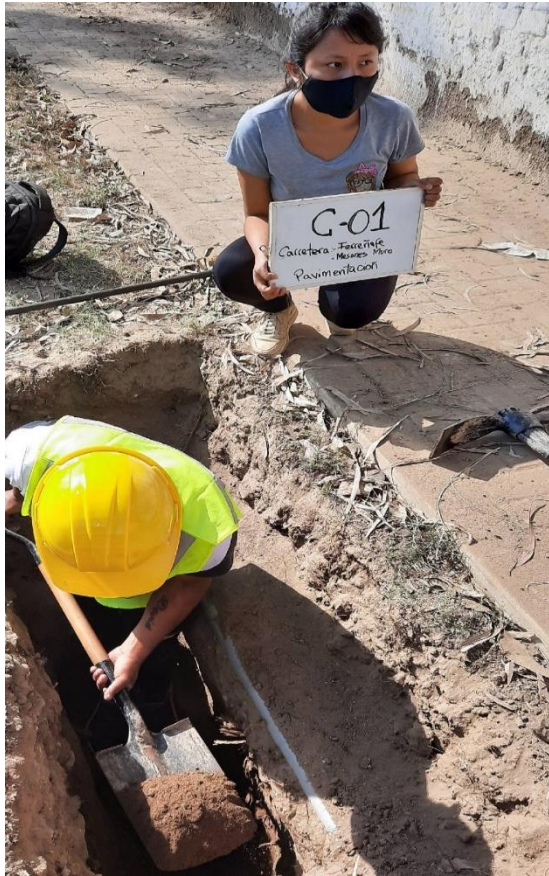
3.1. CALICATA N°1

Esta calicata se realizó al lado derecho de la vía. Sus coordenadas son 634689.00 m - 9265829.00 m

PERFIL ESTRATIGRAFICO			
PROFUNDIDAD (m)	DESCRIPCION DEL SUELO	REPRESENTACIÓN	
-0.05	Carpeta asfáltica	MAT. EXISTENTE	
-0.20	Base		
-0.35	Sub-base		
-1.50	Clasificación Aashto: A-6 (11) Arcillas inorgánicas con mediana plasticidad. LL= 37.62 LP=19.60 IP=18.02 %Humedad= 21.05% %Sales= 0.18% MDS= 1.81 gr/cm3 OCH=14.05% CBR 95%=5.1%	M-1

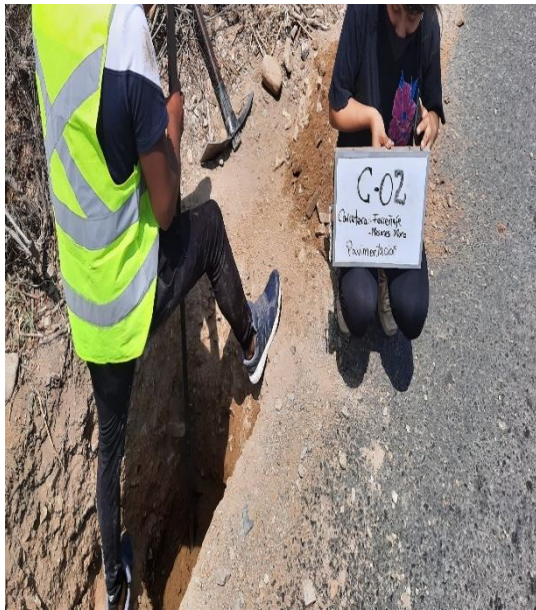
3.2. CALICATA N°2

Esta calicata se realizó al lado izquierda de la vía. Sus coordenadas son 635299.00 m - 9265546.00 m

PERFIL ESTRATIGRAFICO			
PROFUNDIDAD (m)	DESCRIPCION DEL SUELO	REPRESENTACIÓN	
-0.05	Carpeta asfáltica	MAT. EXISTENTE	
-0.20	Base		
-0.35	Sub-base		
-1.50	Clasificación Aashto: A-6 (9) Arcillas inorgánicas con mediana plasticidad. LL= 32.55 LP=19.77 IP=12.78 %Humedad= 21.44% %Sales= 0.17% MDS= 1.82 gr/cm3 OCH= 13.61% CBR 95%=5.6%	M-1

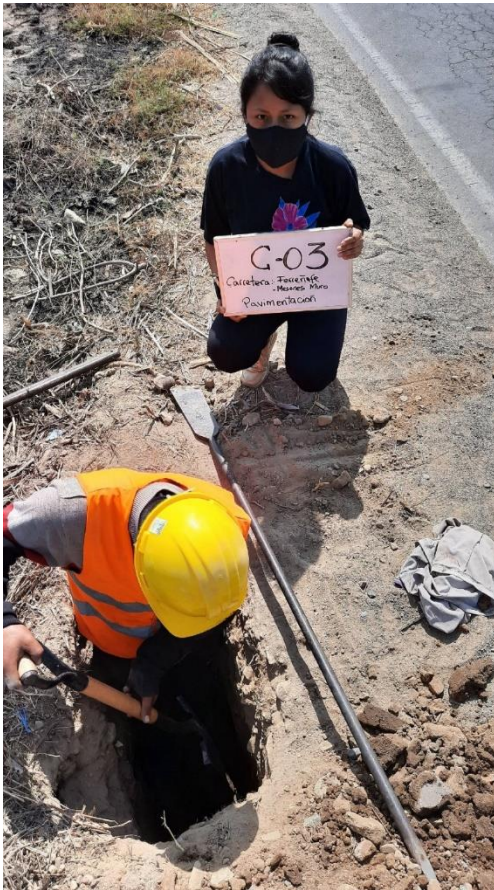
3.3. CALICATA N°3

Esta calicata se realizó al lado derecho de la vía. Sus coordenadas son 636041.00 m - 9265663.00 m

PERFIL ESTRATIGRAFICO			
PROFUNDIDAD (m)	DESCRIPCION DEL SUELO	REPRESENTACIÓN	
-0.05	Carpeta asfáltica	MAT. EXISTENTE	[Hatched pattern]
-0.20	Base		[Dotted pattern]
-0.35	Sub-base		[Dotted pattern]
-1.50	Clasificación Aashto: A-4 (8) Arcillas inorgánicas con mediana plasticidad. LL= 27.63 LP=18.41 IP=9.22 %Humedad= 18.94% %Sales= 0.18% MDS= 1.80 gr/cm3 OCH=15.19% CBR 95%=5.2%	M-1	[Diagonal hatched pattern] (CL)

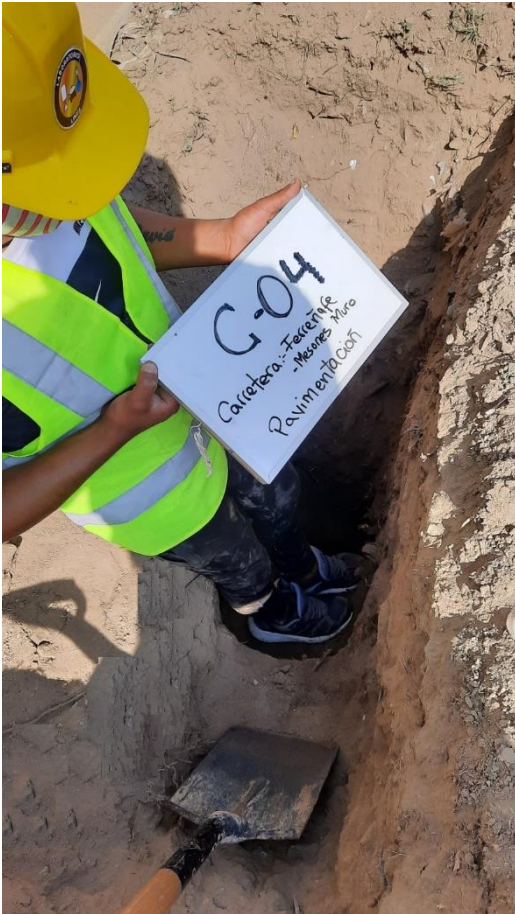
3.4. CALICATA N°4

Esta calicata se realizó al lado izquierdo de la vía. Sus coordenadas son 636518.00 m E - 9265746.00 m

PERFIL ESTRATIGRAFICO			
PROFUNDIDAD (m)	DESCRIPCION DEL SUELO	REPRESENTACIÓN	
-0.05	Carpeta asfáltica	MAT. EXISTENTE	
-0.20	Base		
-0.35	Sub-base		
-1.50	Clasificación Aashto: A-6 (12) Arcillas inorgánicas con mediana plasticidad. LL= 39.54 LP=17.01 IP=22.53 %Humedad= 23.38% %Sales= 0.20% MDS= 1.79 gr/cm3 OCH=15.90% CBR 95%=6.2%	M-1

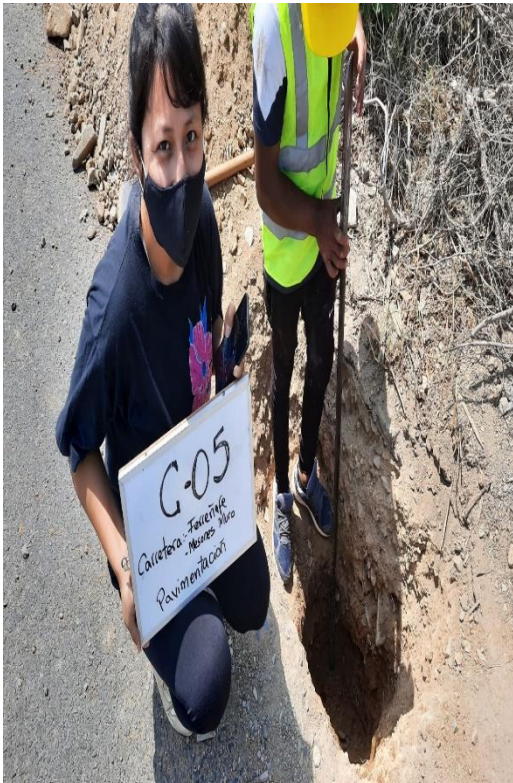
3.5. CALICATA N°5

Esta calicata se realizó al lado derecho de la vía. Sus coordenadas son 636994.00 m - 9265688.00 m

PERFIL ESTRATIGRAFICO			
PROFUNDIDAD (m)	DESCRIPCION DEL SUELO	REPRESENTACIÓN	
-0.05	Carpeta asfáltica	MAT. EXISTENTE	
-0.20	Base		
-0.35	Sub-base		
-1.50	Clasificación Aashto: A-6 (8) Arcillas inorgánicas con mediana plasticidad. LL= 30.79 LP=19.73 IP=11.06 %Humedad= 22.23% %Sales= 0.20% MDS= 1.83 gr/cm3 OCH=13.41% CBR 95%=5.65%	M-1

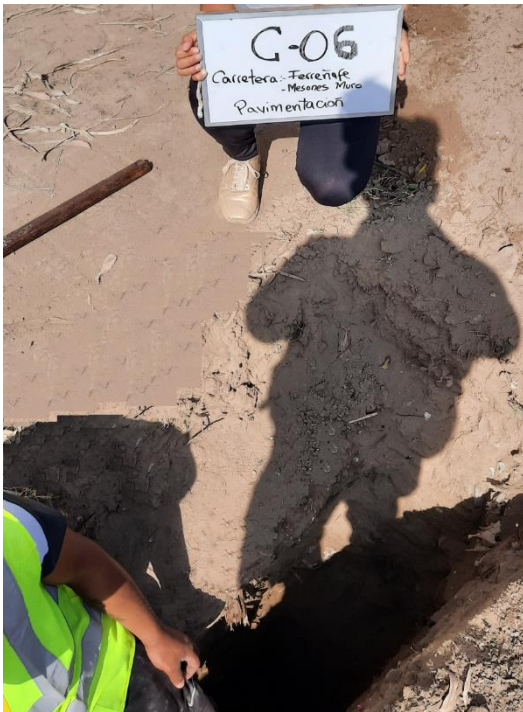
3.6. CALICATA N°6

Esta calicata se realizó al lado izquierdo de la vía. Sus coordenadas son 637478.00 m - 9265555.00 m

PERFIL ESTRATIGRAFICO			
PROFUNDIDAD (m)	DESCRIPCION DEL SUELO	REPRESENTACIÓN	
-0.05	Carpeta asfáltica	MAT. EXISTENTE	
-0.20	Base		
-0.35	Sub-base		
-1.50	Clasificación Aashto: A-6 (11) Arcillas inorgánicas con mediana plasticidad. LL= 37.62 LP=19.60 IP=18.02 %Humedad= 21.05% %Sales= 0.18% MDS= 1.81 gr/cm3 OCH=14.05 % CBR 95%=5.10 %	M-1	CL

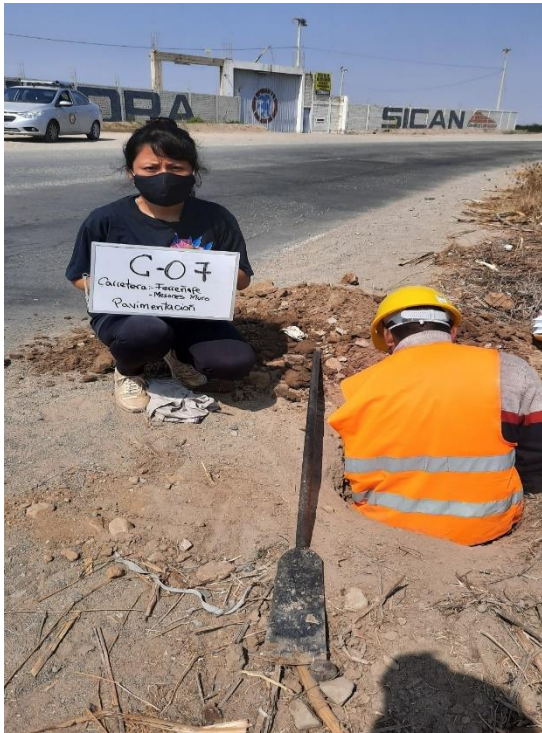
3.7. CALICATA N°7

Esta calicata se realizó al lado derecho de la vía. Sus coordenadas son 637963.00 m - 9265442.00 m

PERFIL ESTRATIGRAFICO			
PROFUNDIDAD (m)	DESCRIPCION DEL SUELO	REPRESENTACIÓN	
-0.05	Carpeta asfáltica	MAT. EXISTENTE	
-0.20	Base		
-0.35	Sub-base		
-1.50	Clasificación Aashto: A-6 (9) Arcillas inorgánicas con mediana plasticidad. LL= 32.55 LP=19.77 IP=12.78 %Humedad= 12.44% %Sales= 0.17% MDS= 1.82 gr/cm3 OCH=13.61 % CBR 95%=5.60 %	M-1

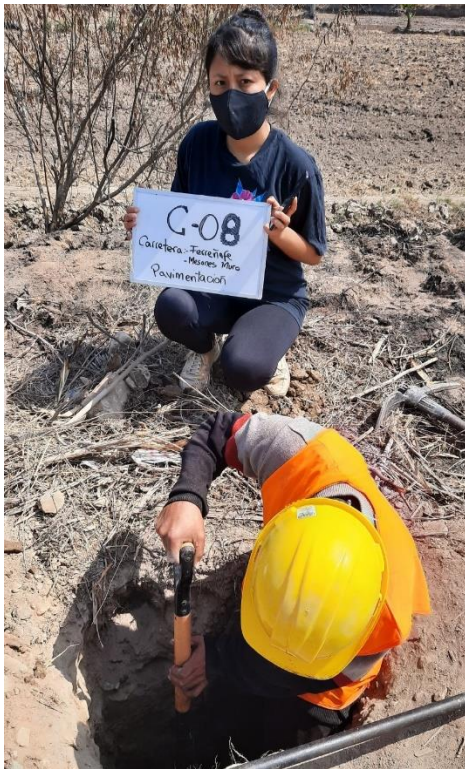
3.8. CALICATA N°8

Esta calicata se realizó al lado izquierdo de la vía. Sus coordenadas son 638450.00 m - 9265359.00 m

PERFIL ESTRATIGRAFICO			
PROFUNDIDAD (m)	DESCRIPCION DEL SUELO	REPRESENTACIÓN	
-0.05	Carpeta asfáltica	MAT. EXISTENTE

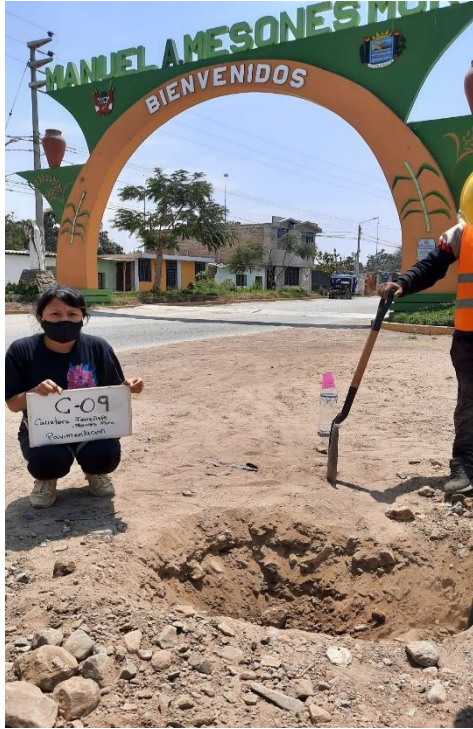
3.9. CALICATA N°9

Esta calicata se realizó al lado derecho de la vía. Sus coordenadas son 638940.00 m - 9265269.00 m

PERFIL ESTRATIGRAFICO			
PROFUNDIDAD (m)	DESCRIPCION DEL SUELO	REPRESENTACIÓN	
-0.05	Carpeta asfáltica	MAT. EXISTENTE
