UNIVERSIDAD CATÓLICA SANTO TORIBIO DE MOGROVEJO
FACULTAD DE INGENIERÍA
ESCUELA DE INGENIERÍA CIVIL

**Influencia del nivel de corrosión del acero de refuerzo en la capacidad
estructural de vigas de concreto reforzado en viviendas típicas de Eten
Puerto**

**TESIS PARA OPTAR EL TÍTULO DE
INGENIERO CIVIL**

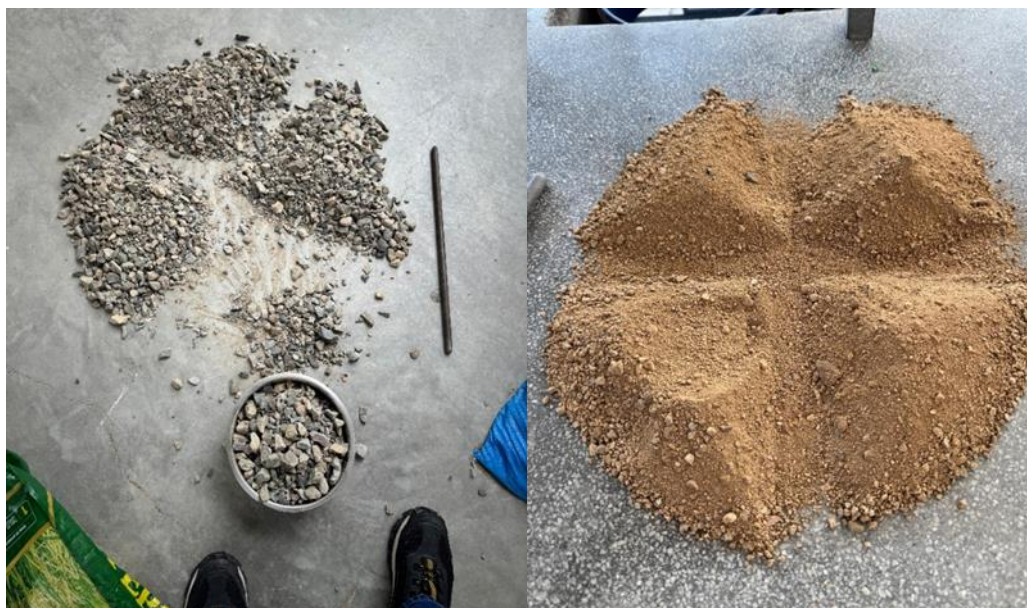
Fig. 6. Cuarteo de agregado fino y grueso.

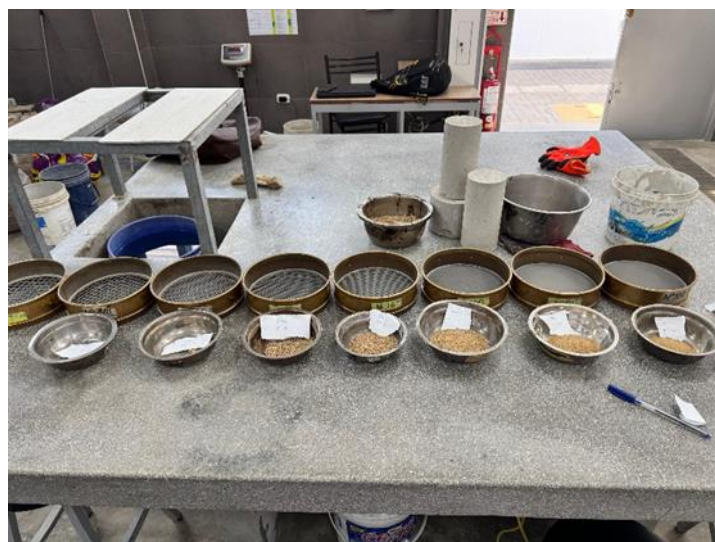
La tabla N° 06 muestra que la malla que retuvo mayor cantidad fue la N°16 con 123.3 g, mientras que la N°4 fue la que menos retuvo con 20.8 g, y el fondo registró 37.2 g.

Fig. 8. Muestras retenidas de cada tamiz agregado fino

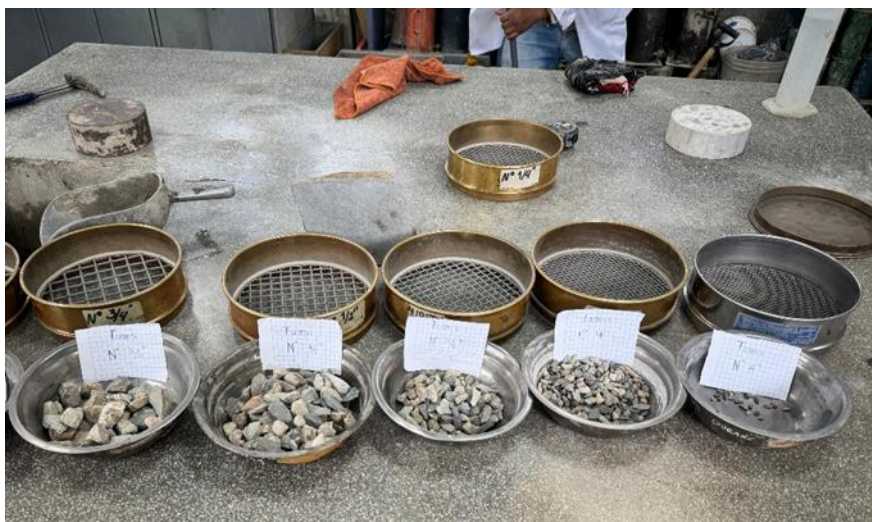
La tabla N° 08 muestra que la malla de 1/2" fue la que retuvo mayor peso con 1132.9 g, la N°4 retuvo 142.4 g, y el fondo registró 4.3 g.

Fig. 9. Muestras retenidas de cada tamiz agregado grueso

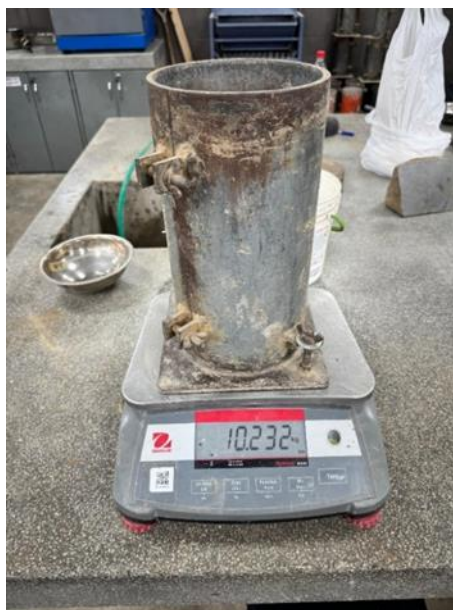
Para el peso unitario suelto, inicialmente se registró el peso del recipiente o molde completamente vacío. Luego, se llenó el recipiente vertiendo el agregado con una cuchara metálica, procurando que el material cayera libremente desde una altura máxima de 50 mm, sin ejercer ningún tipo de compactación o golpeo. Al finalizar el llenado, se niveló la superficie con los dedos, se limpió el exterior del recipiente y se procedió a pesar el conjunto recipiente-agregado. La diferencia permitió calcular el peso unitario suelto.

Fig. 10. Peso del molde

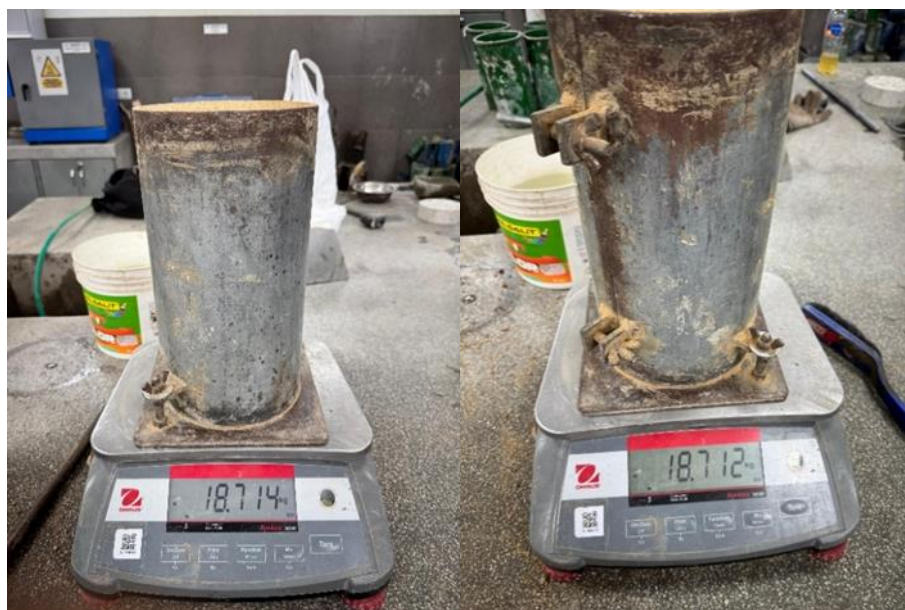
Fig. 11. Comparación de peso sueltos del agregado fino

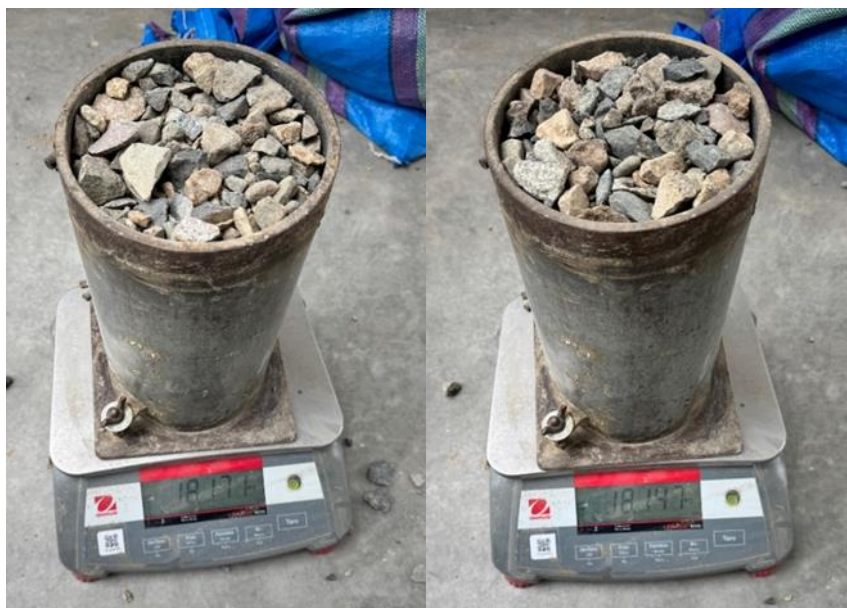
Fig. 12. Comparación de peso sueltos del agregado grueso

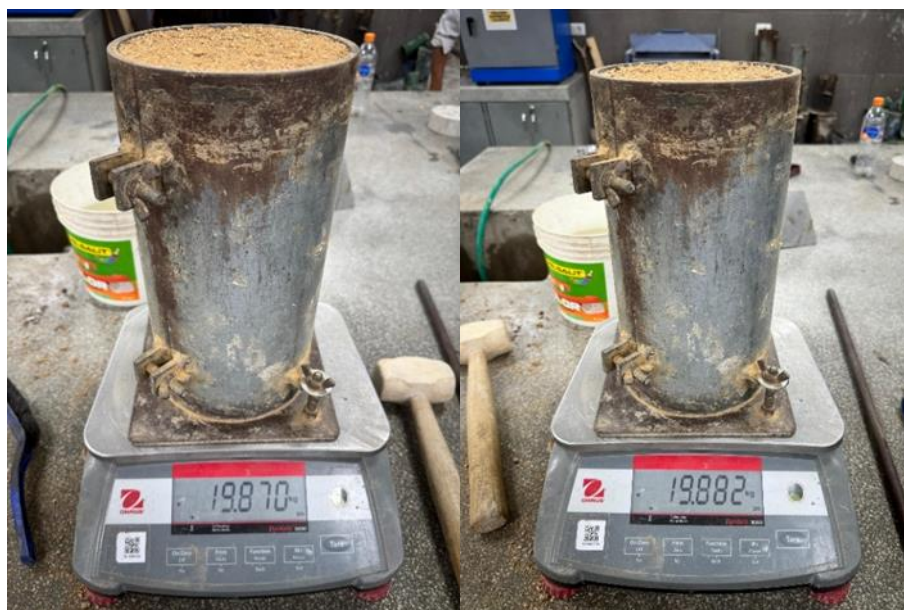
Para el peso unitario compactado, se siguió un procedimiento por capas. Primero, se llenó el molde hasta un tercio de su capacidad, se niveló con los dedos y se aplicaron 25 golpes de compactación con la varilla de acero. En la segunda capa, se llenó hasta dos tercios de la capacidad total, se repitió el procedimiento de nivelado y se aplicaron otros 25 golpes. Finalmente, se completó el llenado, permitiendo que el agregado sobresaliera ligeramente, se aplicaron 25 golpes más y se niveló la superficie. Luego, se limpió el recipiente y se pesó nuevamente para obtener el peso unitario compactado.

Fig. 13. Comparación de pesos compactados del agregado fino

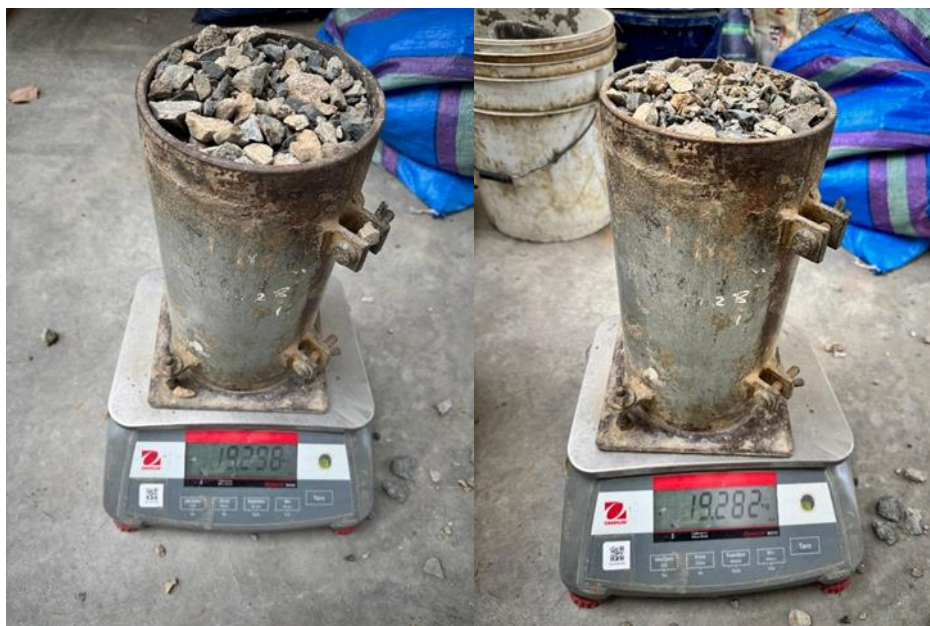
Fig. 14. Comparación de pesos compactados del agregado grueso

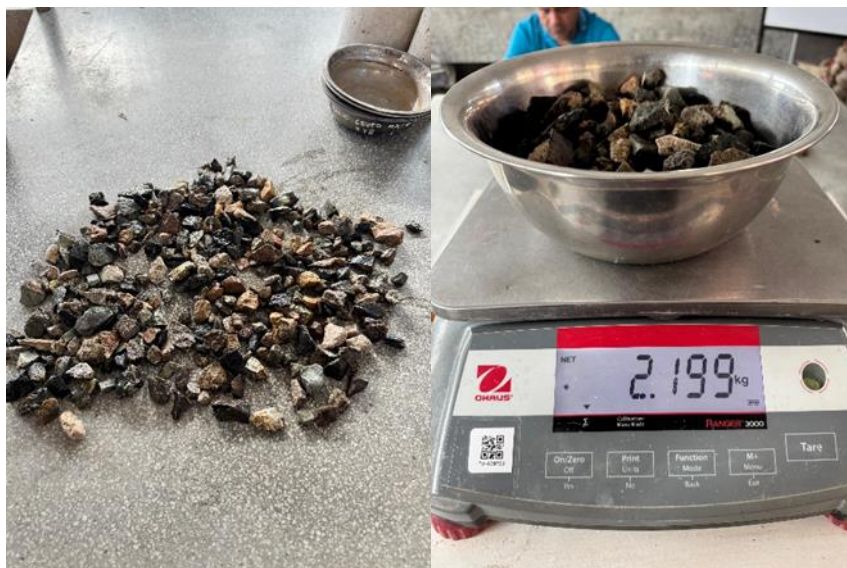
Cumplido el tiempo de inmersión, el agregado fue llevado a su estado de saturación superficial seca (SSS), eliminando el exceso de agua superficial, sin afectar la cantidad de agua absorbida por el interior del material. En este estado, se pesó el agregado, registrando el valor correspondiente.

Fig. 16. Secado y pesado de la muestra

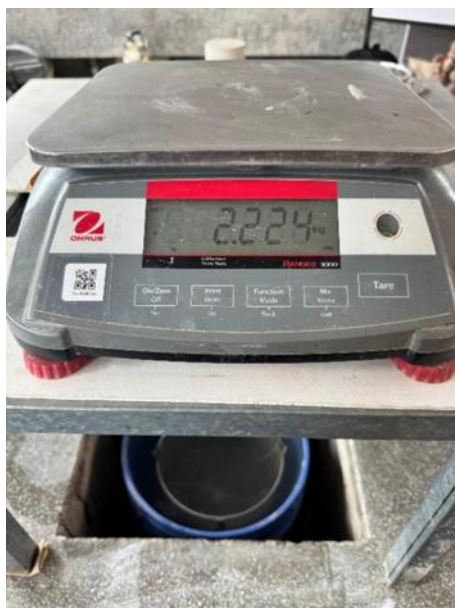
Seguidamente, se colocó cuidadosamente el agregado en una canastilla sumergida en agua, y se registró el peso sumergido, siguiendo los criterios establecidos por la norma.

Fig. 17. Peso de la canastilla más la muestra sumergida

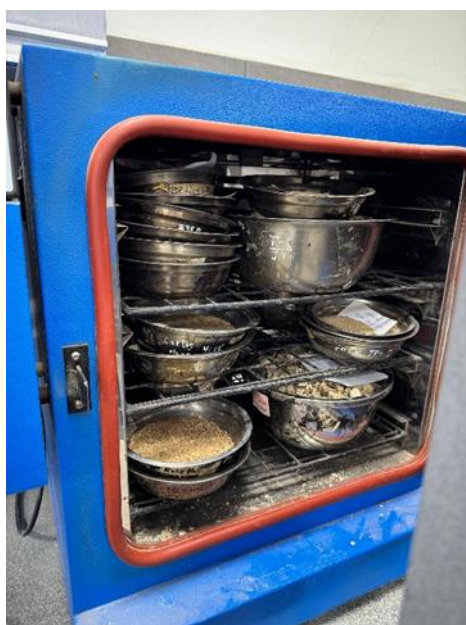
Finalmente, se trasladó el agregado al horno para ser secado a una temperatura constante durante 24 horas. Luego de este tiempo, se retiró el material, se dejó enfriar a temperatura ambiente y se pesó nuevamente para obtener el peso seco, con el cual se calcularon el peso específico y la absorción del agregado grueso.

Fig. 18. Muestra puesta en horno

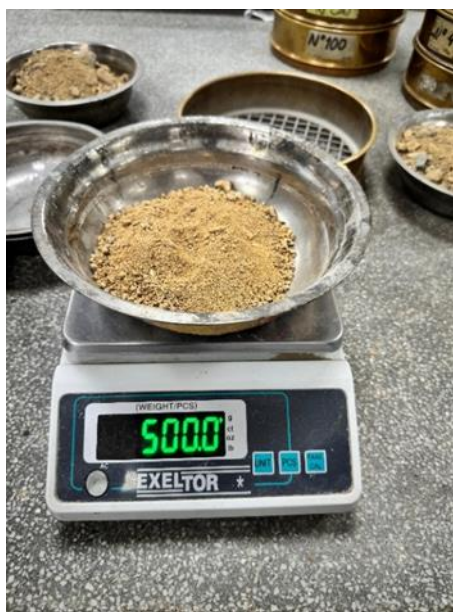
Finalmente, se tomó una muestra de 500 gramos y se procedió al pesaje para el desarrollo del ensayo de peso específico y absorción.

Fig. 19. Peso de la muestra de 500g para peso específico del agregado fino

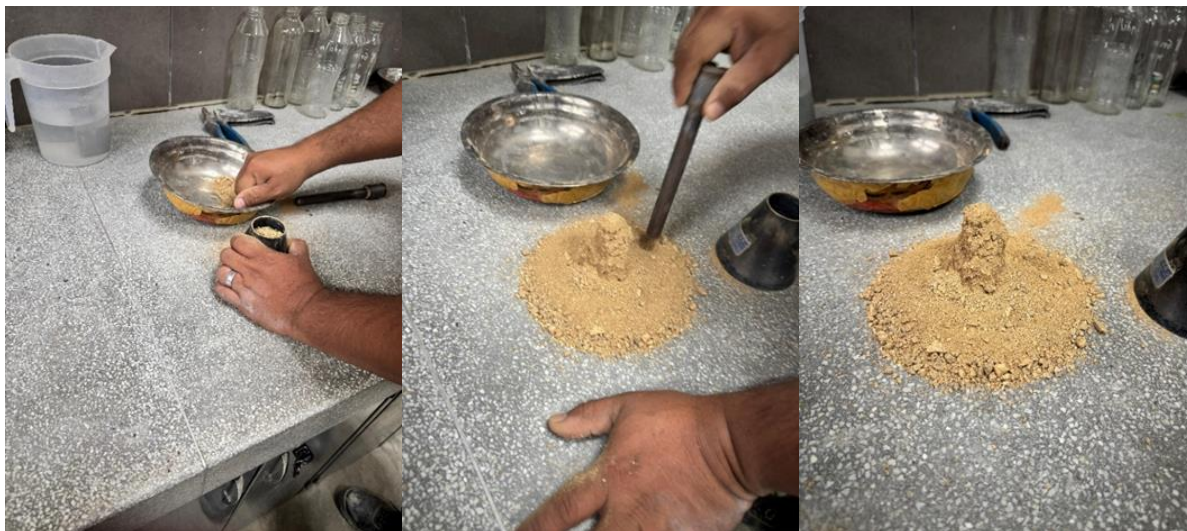
En el siguiente paso, se verificó que aproximadamente tres cuartas partes del material se desmoronaran al tacto, indicando que la muestra se encontraba completamente seca. Se utilizó un molde cónico sobre una base adecuada, el cual fue llenado parcialmente con el agregado fino seco. Luego, se compactó aplicando 25 golpes uniformes con una barra compactadora, asegurando una distribución homogénea. Se limpiaron los bordes del molde y se levantó cuidadosamente en forma vertical para evaluar la condición del agregado.

Fig. 20. Muestra puesta en el cono de absorción de arena

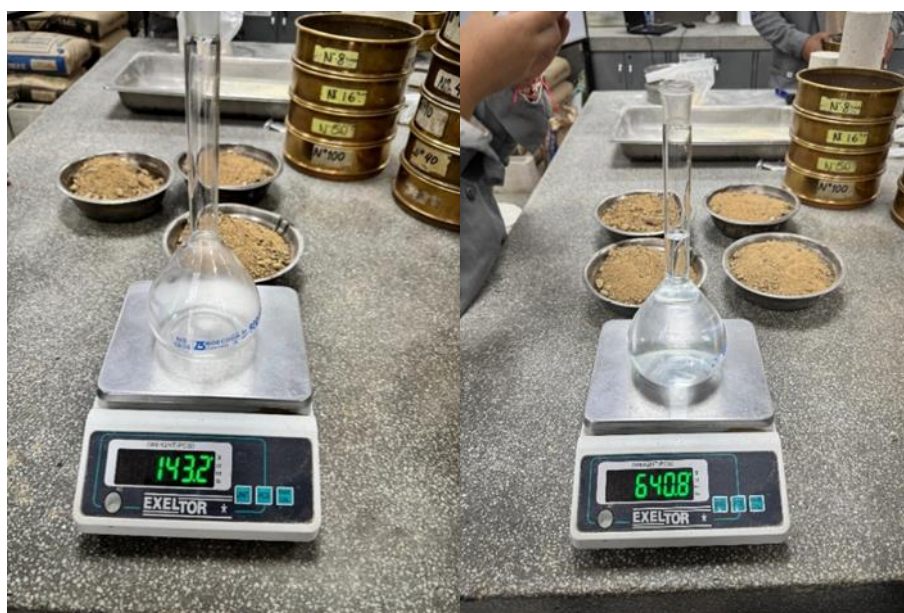
Posteriormente se procede al pesaje de la fiola sola y luego llena con agua destilada.

Fig. 21. Peso de la fiola sola y con agua

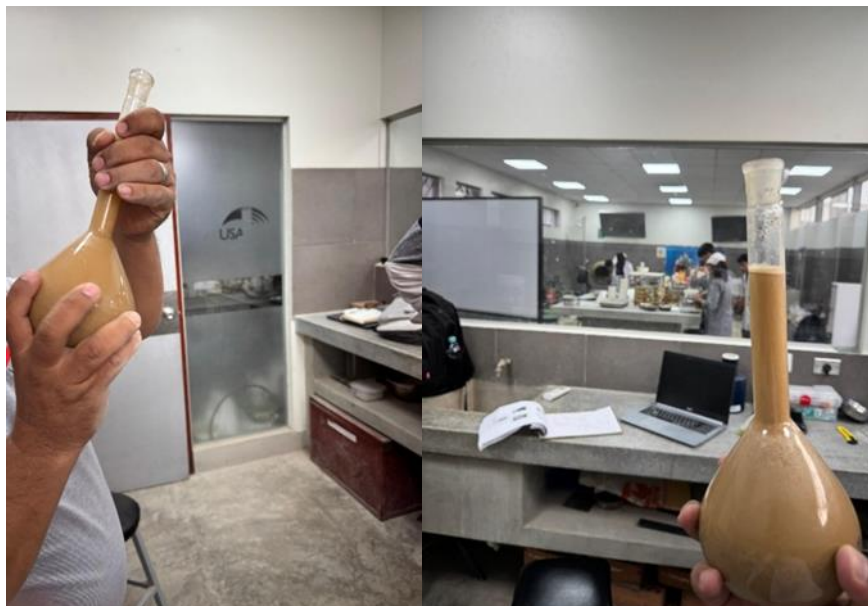
Posteriormente, se retiró una porción del agua y se introdujeron los 500 gramos del material fino en la fiola. Se realizó el proceso de rodamiento y agitación manual de la fiola con el propósito de eliminar cualquier burbuja de aire presente. Una vez que el contenido estuvo libre de burbujas, se registró el peso total, incluyendo la muestra, la fiola y el agua.

Fig. 22. Rodamiento manual de la fiola

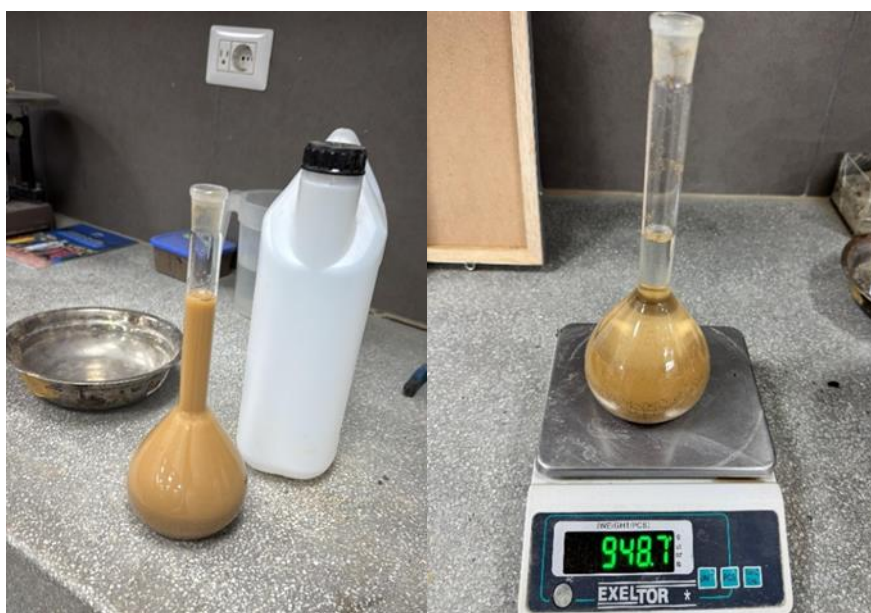
Fig. 23. Peso de la fiola con agua más agregado fino

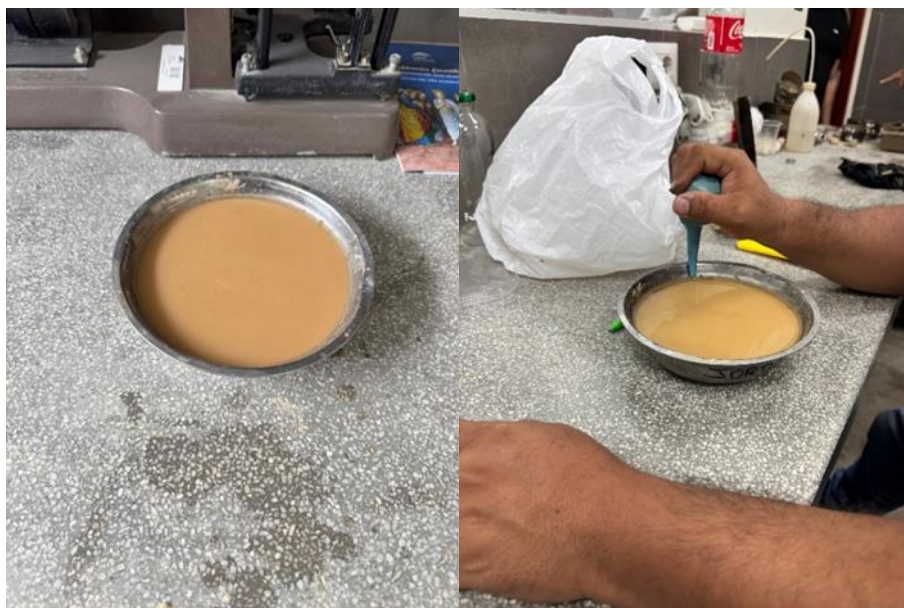
Seguidamente, el contenido de la fiola fue cuidadosamente vaciado en un recipiente metálico, asegurándose de no perder partículas del agregado durante el trasvase. El agua se eliminó con precaución, y el agregado húmedo se colocó en el horno para someterlo a secado completo durante 24 horas a temperatura constante.

Fig. 24. Vaciado de la muestra y eliminación del agua excedente

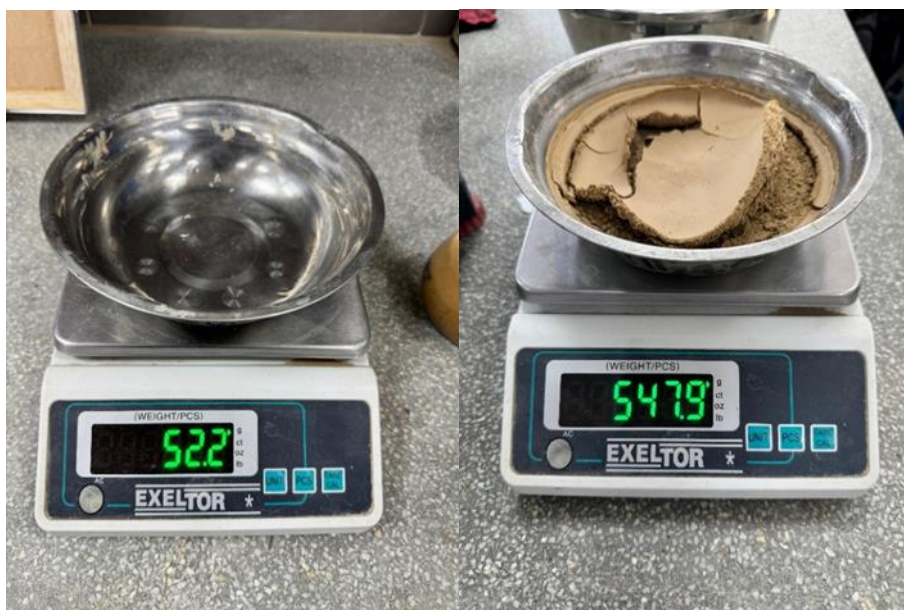
Una vez finalizado el secado, se retiró la muestra del horno y se procedió a pesarla, se resta el peso de la tara y con la muestra sacada del horno, obteniendo así su peso seco definitivo. Con este dato se completó el procedimiento del ensayo.

Fig. 25. Peso de tara y peso de tara más muestra seca

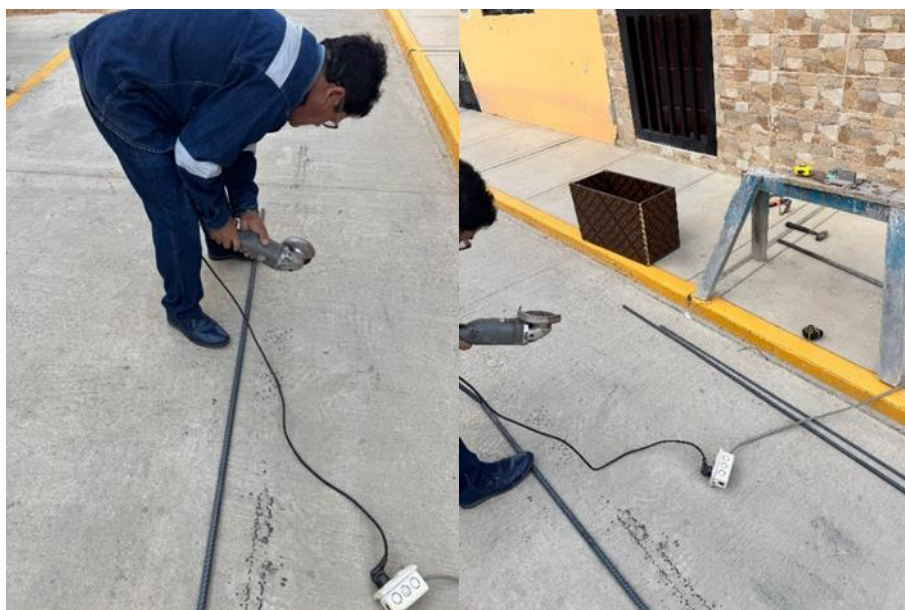
Primero, se realizó el corte de las barras de acero de refuerzo principal de acuerdo con las dimensiones especificadas. Las barras fueron cortadas con una esmeriladora angular, garantizando precisión en la longitud para la correcta distribución del refuerzo. Luego, se procedió al doblado de los estribos utilizando una dobladora manual.

Fig. 26. Corte de barras de acero para armado de viga

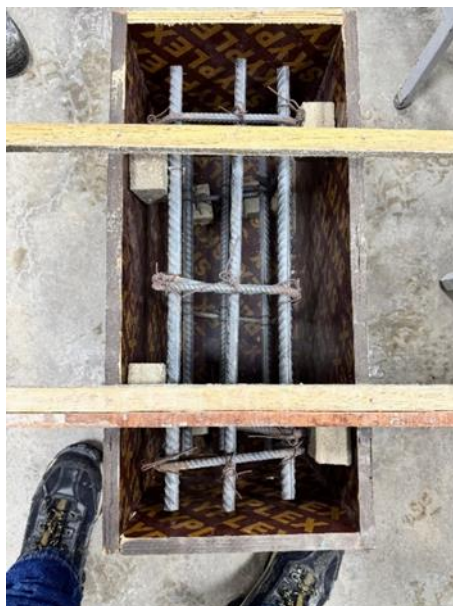
Una vez armado el refuerzo, se procedió con la colocación del encofrado, el cual fue fabricado con planchas de madera tipo triplay reforzadas con listones de madera. Las dimensiones del encofrado fueron adecuadas a las medidas de la viga. Además, se colocaron dados en la base del encofrado para garantizar el recubrimiento del concreto sobre el acero de refuerzo, conforme a lo establecido en la normativa vigente.

Fig. 28. Viga lista para llenado

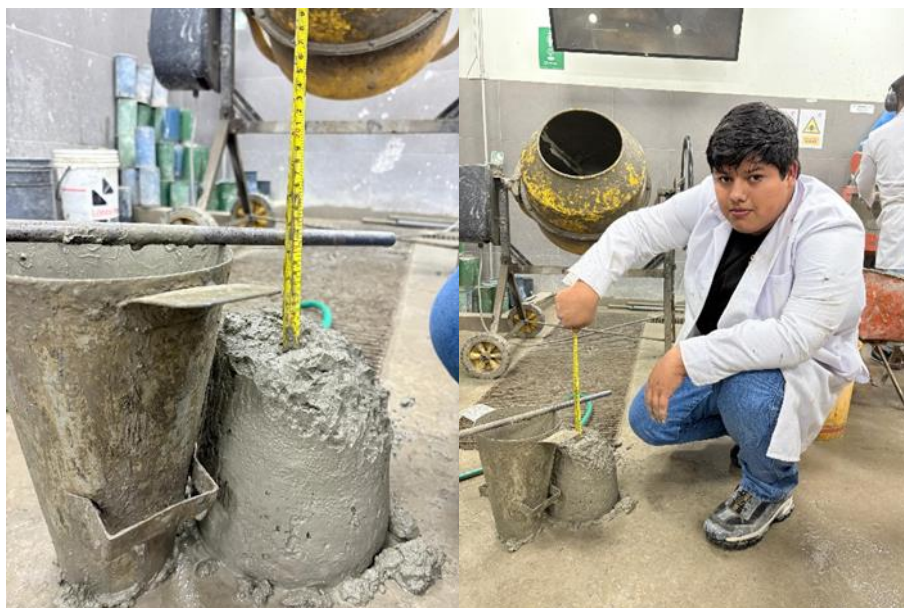
Se realizó el ensayo de asentamiento del concreto fresco utilizando el cono de Abrams, con el fin de evaluar su consistencia y trabajabilidad. La mezcla se colocó en tres capas dentro del cono, compactándola ligeramente en cada una, y posteriormente se retiró el molde de forma vertical. Se midió la deformación vertical del concreto, obteniéndose un asentamiento de 4 pulgadas, cumpliendo con el slum de diseño.

Fig. 29. Comprobación de slum de diseño

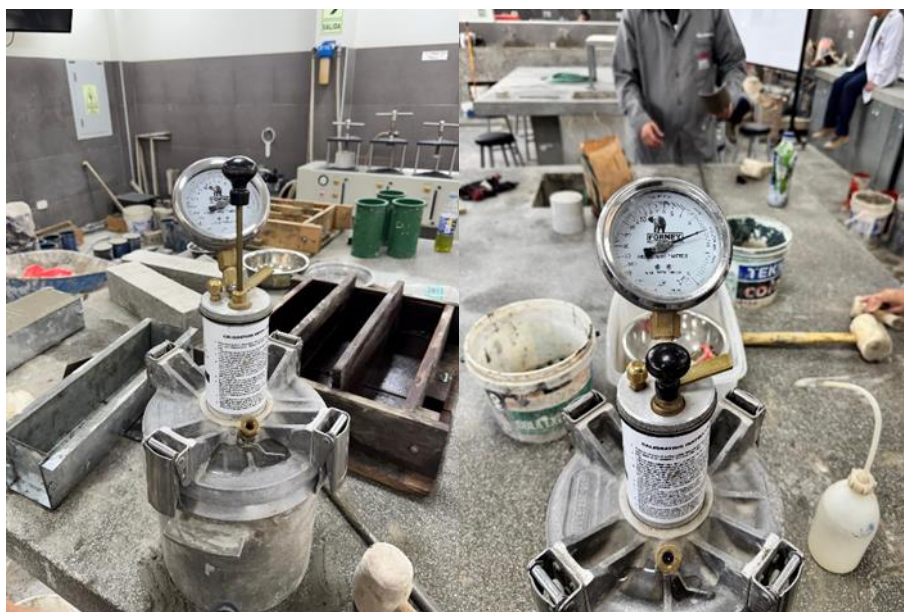
Para determinar el porcentaje de aire incorporado en el concreto, se empleó el medidor de presión tipo A. Se llenó la cámara con concreto fresco y se aplicó presión según lo establecido en el procedimiento. Este ensayo permitió identificar el contenido de aire atrapado, fundamental para controlar la durabilidad de la mezcla. El valor obtenido fue de 2%, dentro del rango permitido para concretos estructurales.

Fig. 30. Contenido de Aire en el Concreto

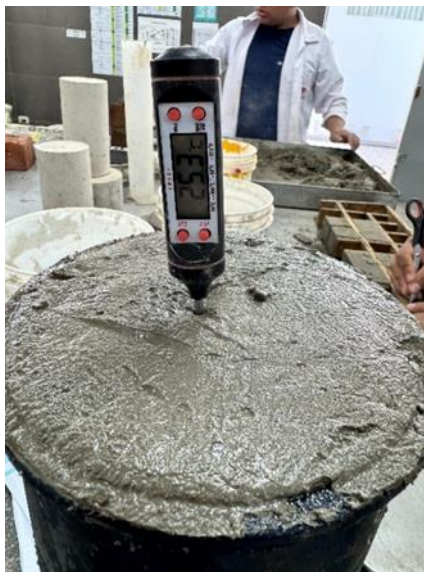
Se midió la temperatura del concreto fresco utilizando un termómetro de penetración directamente en la mezcla colocada en balde, previo al vaciado de los moldes. Este control es esencial para asegurar un adecuado fraguado e hidratación del cemento, especialmente en ambientes cálidos o fríos. La temperatura registrada fue de 25.3°C, dentro del rango aceptable según la normativa.

Fig. 31. Temperatura del concreto en estado fresco.

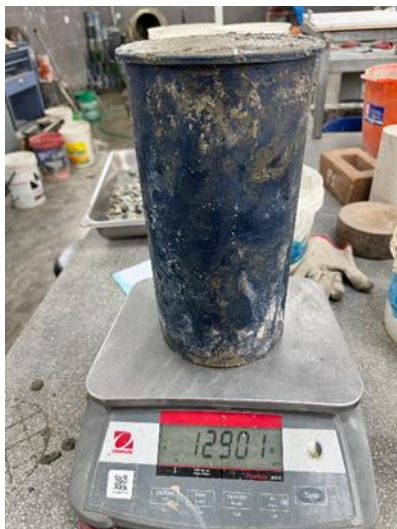
El ensayo de peso unitario se realizó llenando completamente un recipiente de volumen conocido con concreto fresco, cuidando su compactación y posterior nivelación de la superficie. Luego se pesó el recipiente con la mezcla para calcular la densidad del concreto fresco. Este parámetro es importante para verificar la uniformidad de la mezcla y su rendimiento por volumen. Se obtuvo un peso unitario de 2258.88 kg/m³.

Fig. 32.Densidad del concreto

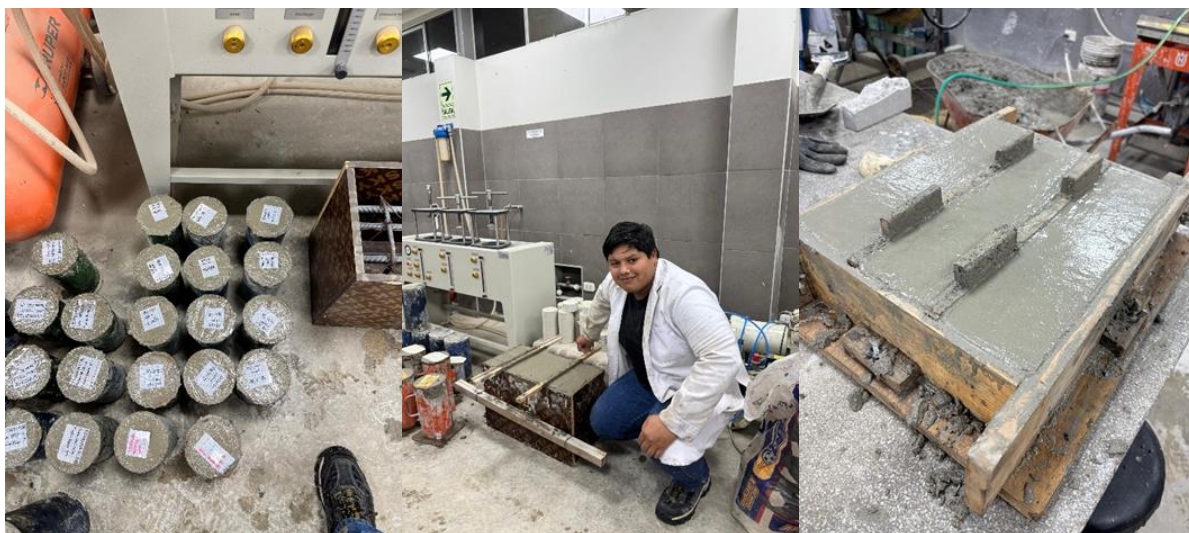
Una vez concluidos los ensayos correspondientes al concreto fresco y verificados sus parámetros de trabajabilidad, contenido de aire, temperatura y peso unitario, se procedió con el llenado de las probetas cilíndricas y prismáticas destinadas a los ensayos del concreto endurecido. Simultáneamente, se realizó el vaciado de la viga experimental diseñada para el análisis de corrosión acelerada, cuidando el correcto posicionamiento de las armaduras y el recubrimiento especificado. Tanto las probetas como la viga fueron moldeadas siguiendo los procedimientos normativos, compactando adecuadamente la mezcla en capas dentro de moldes previamente preparados, con el fin de garantizar un curado uniforme y resultados representativos en los ensayos posteriores.

Fig. 33. Llenado de probetas y viga experimental

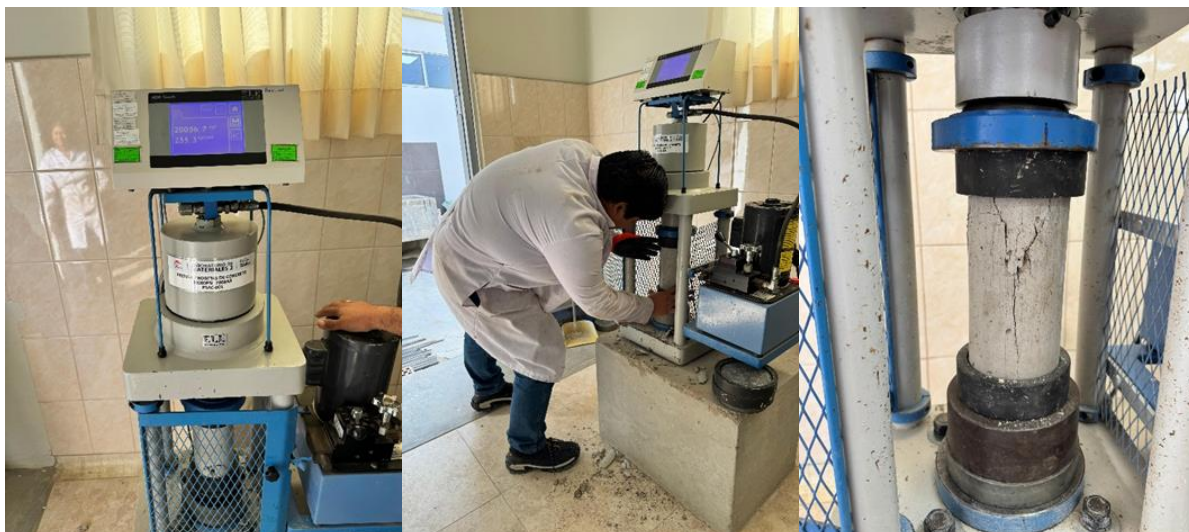
Se ensayaron probetas de concreto a los 7, 14 y 28 días de curado para determinar su resistencia a la compresión. Cada muestra fue sometida a carga axial hasta su ruptura mediante prensa hidráulica, registrando el valor máximo soportado. Este procedimiento permitió verificar el comportamiento del concreto en etapas tempranas de curado y confirmar que alcanzó la resistencia esperada conforme a las condiciones de diseño y mezcla.

Fig. 34. Ensayo de resistencia a la compresión

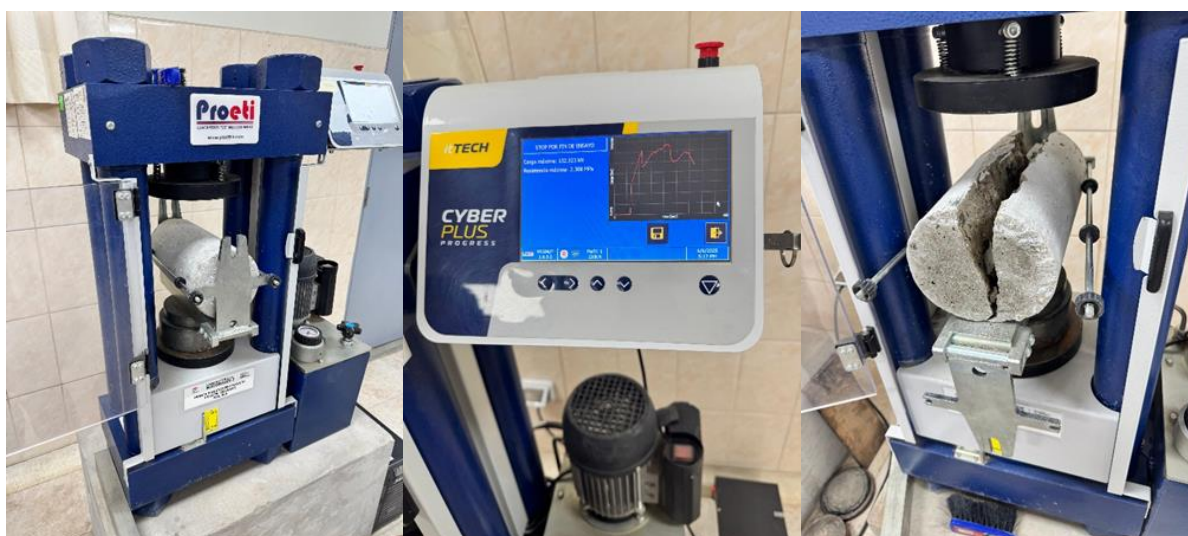
El ensayo de tracción se efectuó a los 28 días de curado, cuando el concreto alcanza su resistencia máxima. La carga fue aplicada de forma diametral sobre las probetas cilíndricas, generando esfuerzos de tracción en su eje transversal hasta provocar la rotura. Este procedimiento permitió determinar la capacidad del concreto para resistir esfuerzos de tracción, los cuales son críticos en el diseño estructural y la evaluación del desempeño frente a fisuración.

Fig. 35. Ensayo a Tracción en pruebas cilíndricas.

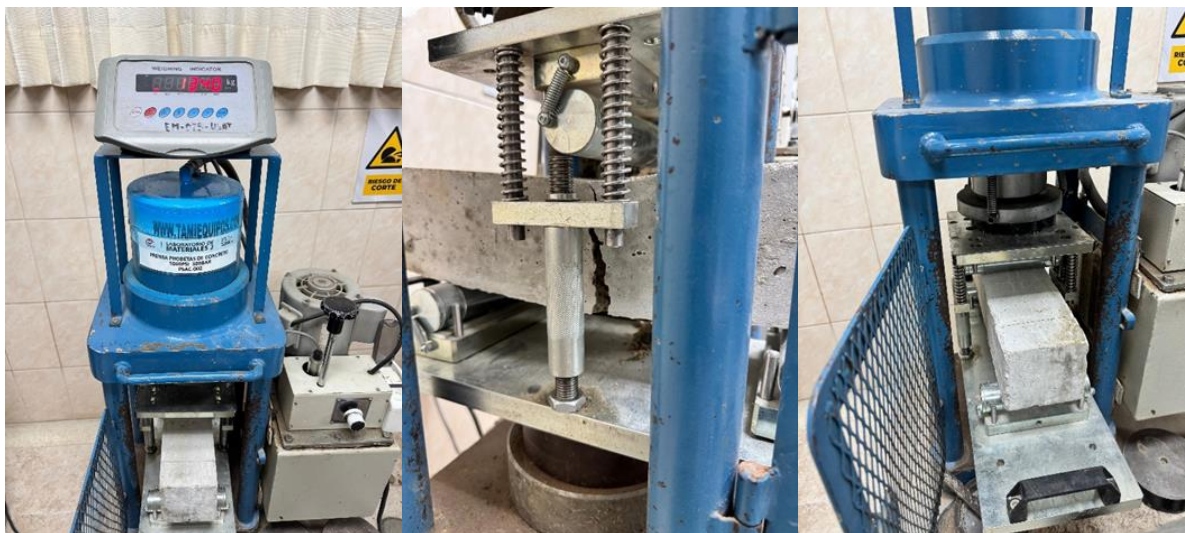
El ensayo de flexión se realizó a los 28 días de curado, momento en que el concreto alcanza su resistencia máxima. La carga fue aplicada en un solo punto centrado sobre la probeta prismática, generando una sollicitación de flexión pura en la zona media del elemento hasta producir su ruptura. Este procedimiento permitió determinar el módulo de rotura del concreto, valor representativo de su capacidad para resistir esfuerzos de tracción en elementos estructurales sometidos a flexión.

Fig. 36. Ensayo a Flexión de vigas

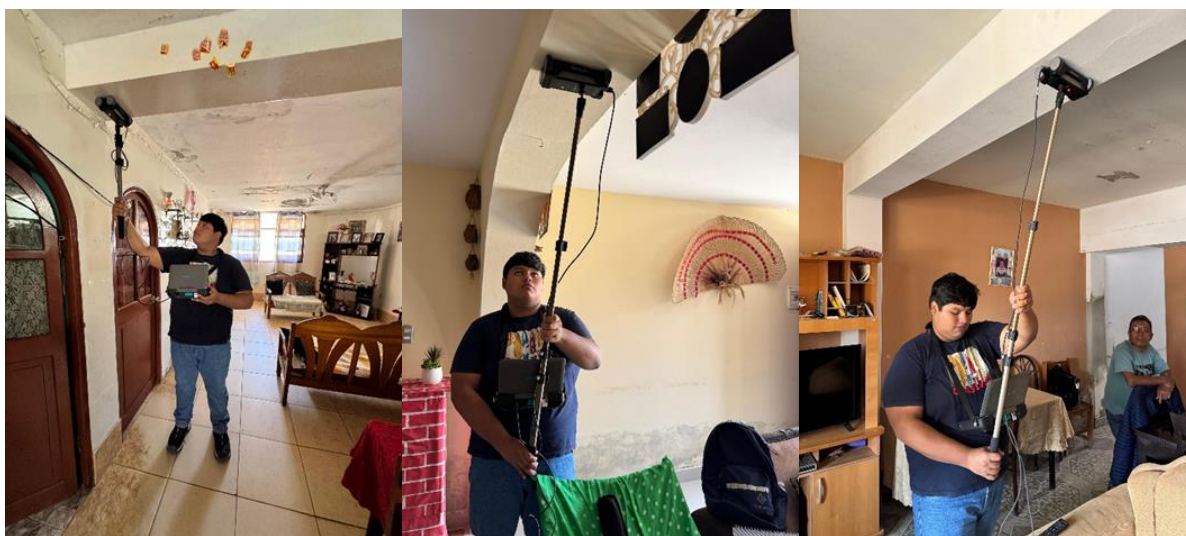
Se realizó el escaneo del elemento estructural (viga) en cada una de las viviendas analizadas. Este procedimiento permitió identificar la distribución de las barras de refuerzo, la ubicación y separación de los estribos, así como las dimensiones del recubrimiento de concreto. Además, el escáner permitió determinar los diámetros de las barras empleadas en la construcción y detectar la presencia o ausencia de corrosión en el acero de refuerzo, gracias a su sistema de evaluación magnética interna.

Fig. 37.Escaneo para determinar diámetros de aceros de las viviendas

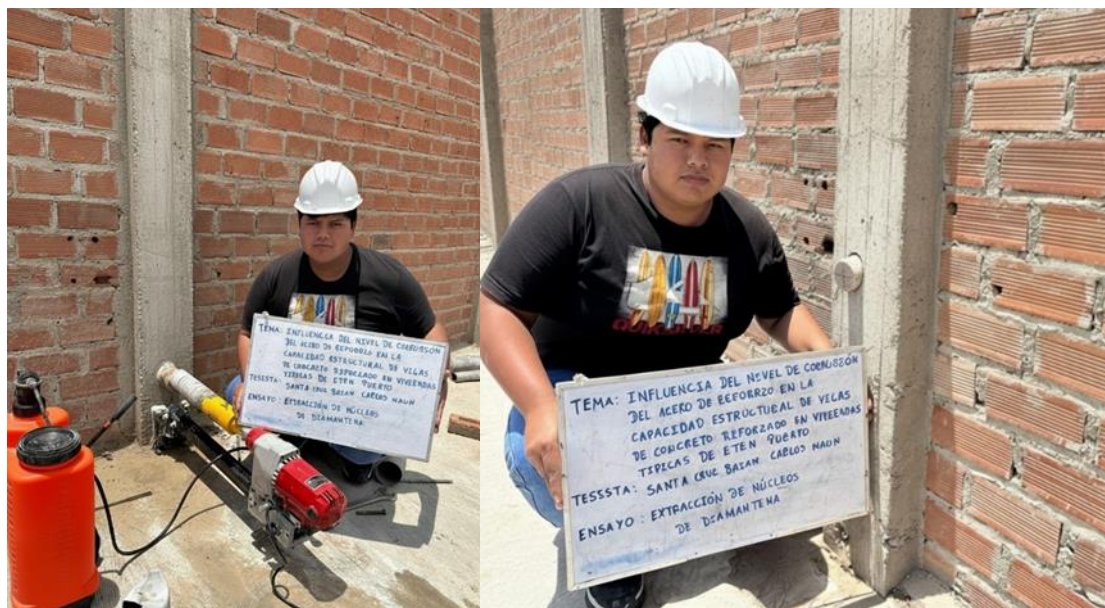
Con el propósito de estimar la resistencia a compresión del concreto en servicio, se extrajeron testigos cilíndricos mediante perforación diamantada en zonas autorizadas de la edificación. Los núcleos fueron acondicionados y ensayados en laboratorio bajo condiciones controladas, registrando dimensiones. A partir de los esfuerzos últimos se obtuvo la resistencia a compresión f'_c , valor que se adoptó como parámetro de material para el análisis de la capacidad estructural de las vigas evaluadas.

Fig. 39. Extracción de corazones de diamantina.

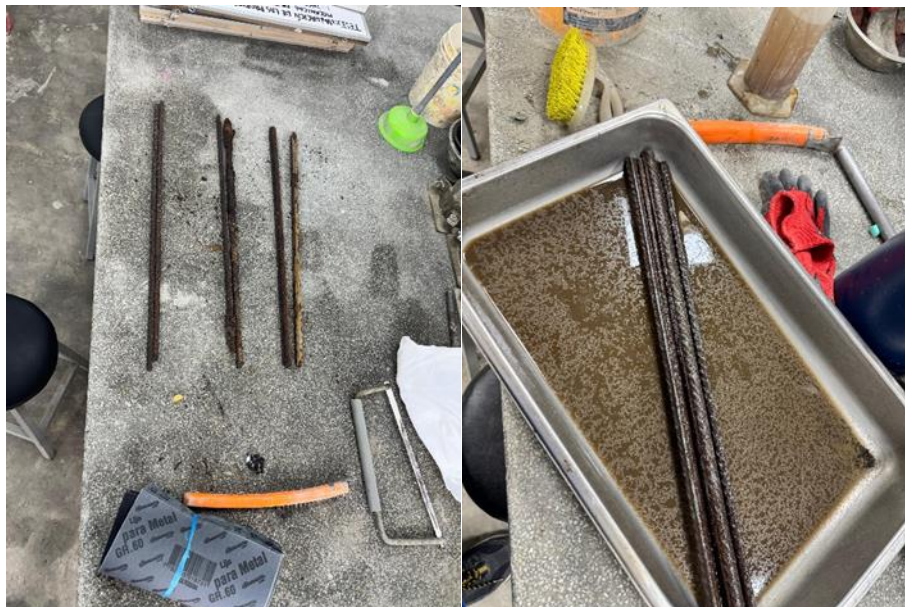
Se extrajeron muestras representativas del acero de refuerzo de cada vivienda. Estas fueron sometidas a un proceso de limpieza controlado para eliminar productos de corrosión adheridos, respetando el procedimiento técnico necesario para preservar el material base. Para determinar el nivel de corrosión se emplearon dos métodos: el primero consistió en medir la pérdida de

masa del acero tras su limpieza, y el segundo en la comparación entre el diámetro actual y el diámetro nominal. Ambos métodos permitieron establecer el grado de deterioro del material y estimar la tasa de corrosión acumulada durante los años de servicio.

Fig. 40. Limpieza de los aceros corroídos

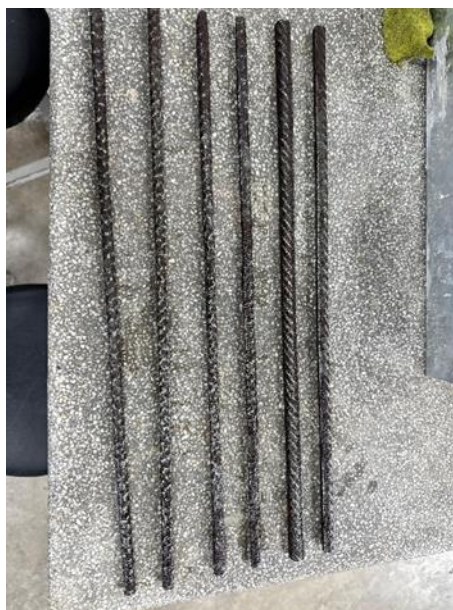
Fig. 41. Aceros después de su limpieza

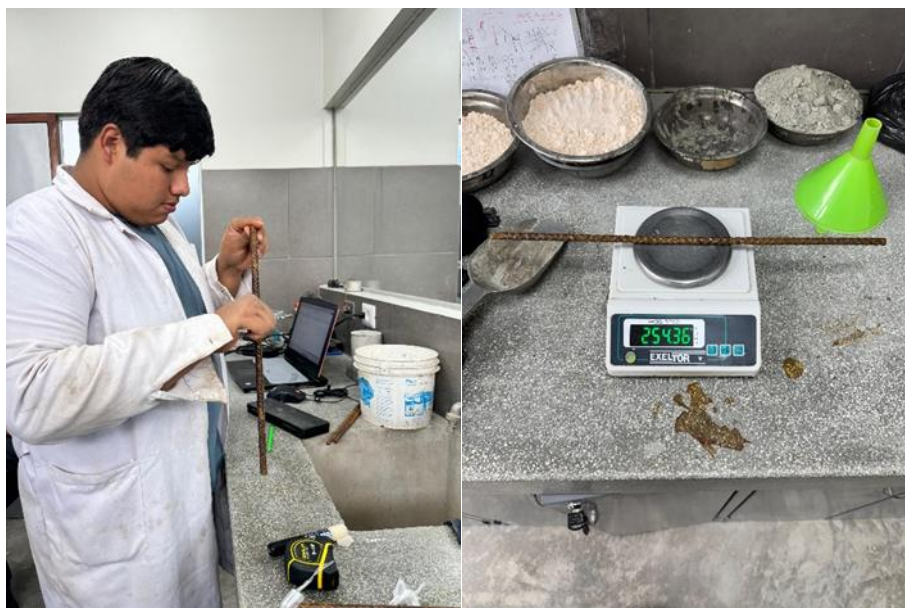
Fig. 42. Toma de diámetros y pesaje del acero

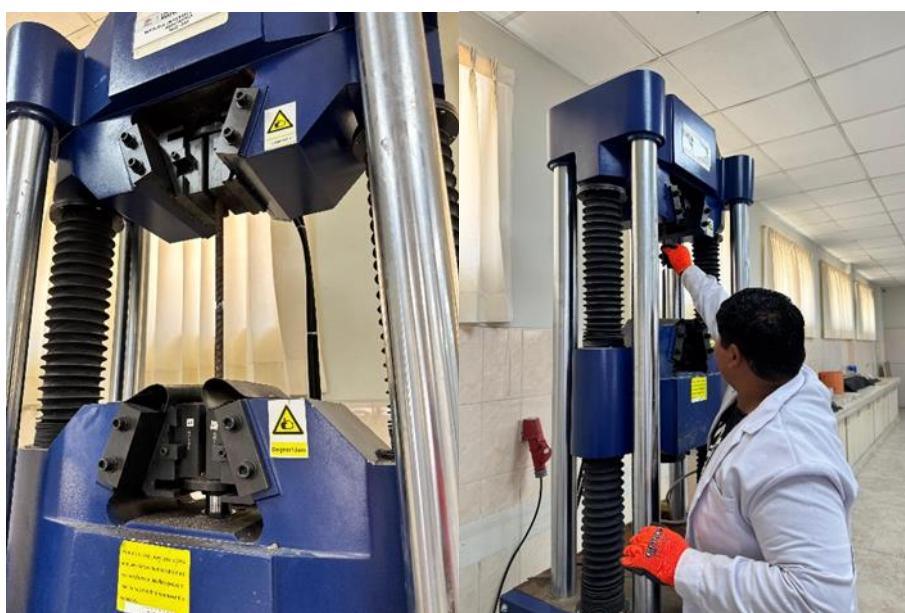
Una vez obtenidas las muestras limpias, se efectuaron ensayos de tracción con el propósito de determinar el límite de fluencia del acero de refuerzo. Los resultados obtenidos fueron comparados con los valores correspondientes a barras en estado natural, lo que permitió identificar la disminución en la capacidad resistente del material debido al proceso corrosivo y establecer la variación porcentual respecto a su condición original de diseño.

Fig. 43. Ensayo de tracción acero de viviendas.

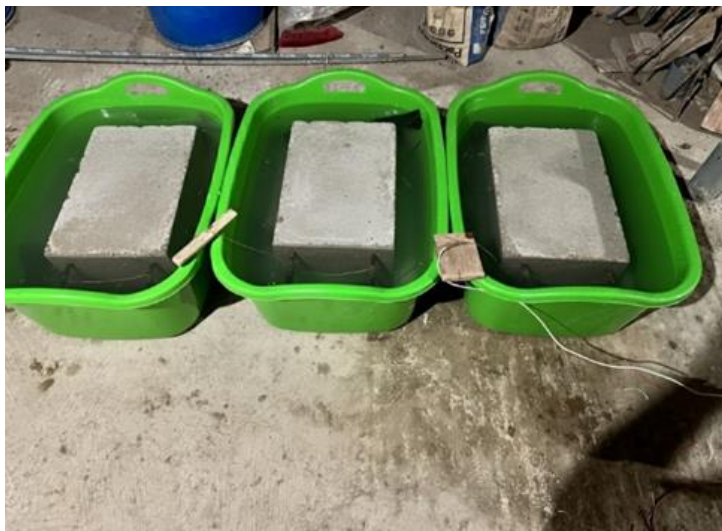
El sistema se mantuvo en funcionamiento continuo durante los días programados para cada nivel de corrosión. A lo largo del ensayo se efectuaron lecturas periódicas de corriente y voltaje.

Fig. 44. Viga experimental sometida a corrosión

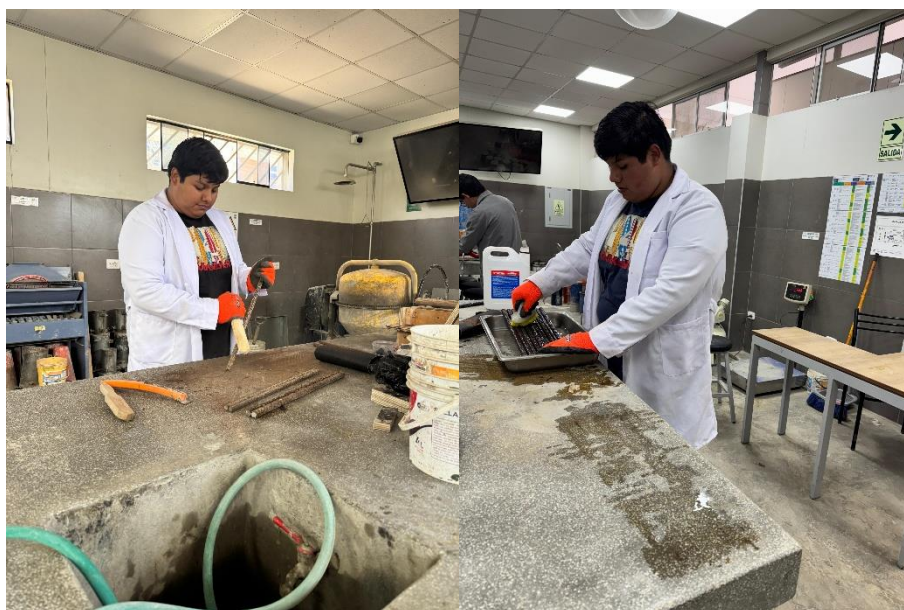
Se realizó una limpieza superficial del acero mediante cepillado y remoción mecánica de residuos para exponer el metal. A continuación, se efectuó una limpieza química destinada a retirar impurezas adheridas; no se dispuso del reactivo especificado por la norma, por lo que se empleó vinagre como alternativa, lo que permitió desincrustar y eliminar residuos remanentes

en la superficie. Tras ello, las barras se enjuagaron y secaron, quedando listas para su evaluación y pesada final.

Fig. 45. Limpieza de aceros corroídos.

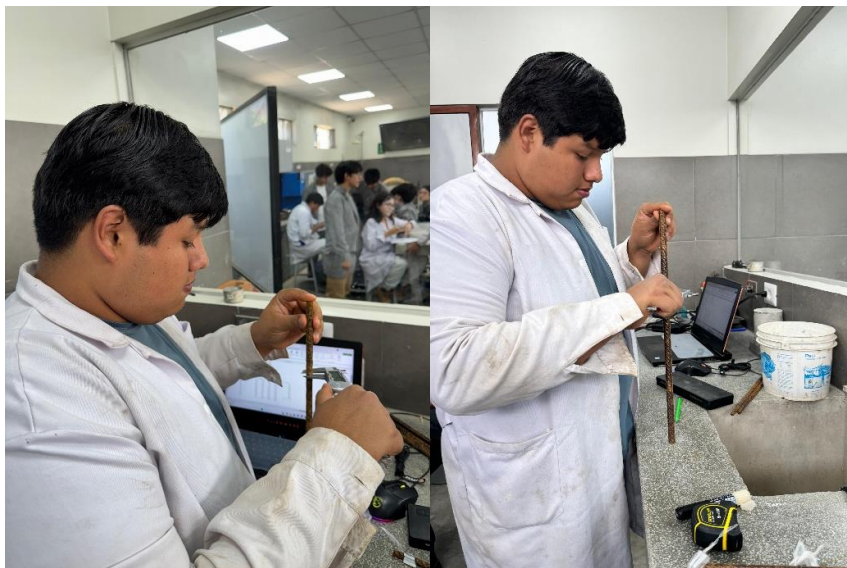
Las lecturas obtenidas se anotaron en una ficha de registro, diferenciando los valores correspondientes a cada muestra. Con estos datos se calculó el diámetro promedio residual, el cual se comparó con el diámetro nominal original para determinar el porcentaje de reducción.

Fig. 46. Medición de diámetro residual del acero.

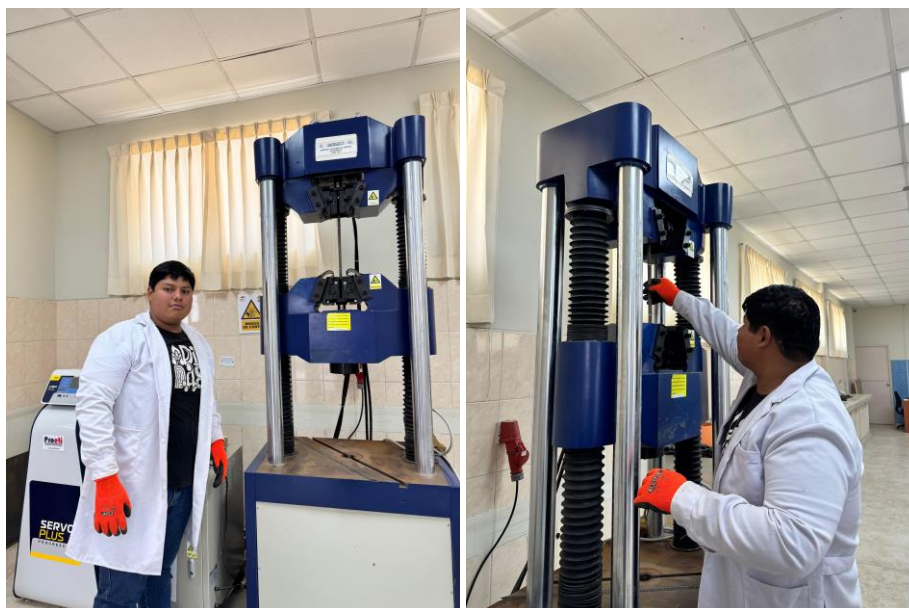
Durante el ensayo se aplicó una carga axial creciente y continua hasta la rotura de la probeta, registrándose las lecturas de carga y alargamiento. Con los valores máximos de carga obtenidos y las áreas efectivas medidas para cada barra, se calculó el límite de fluencia (f_y) y la resistencia última (f_u), expresadas en kg/cm^2 . Estos resultados permitieron evaluar la reducción del esfuerzo de fluencia respecto al acero en estado no corroído y sirvieron como base para el análisis comparativo del comportamiento estructural de las vigas.

Fig. 47. Preparación y ejecución del ensayo a tracción del acero de refuerzo corroído.
