UNIVERSIDAD CATÓLICA SANTO TORIBIO DE MOGROVEJO
FACULTAD DE INGENIERÍA
ESCUELA DE INGENIERÍA CIVIL

**Influencia del nivel de corrosión del acero de refuerzo en la capacidad
estructural de vigas de concreto reforzado en viviendas típicas de Eten
Puerto**

**TESIS PARA OPTAR EL TÍTULO DE
INGENIERO CIVIL**

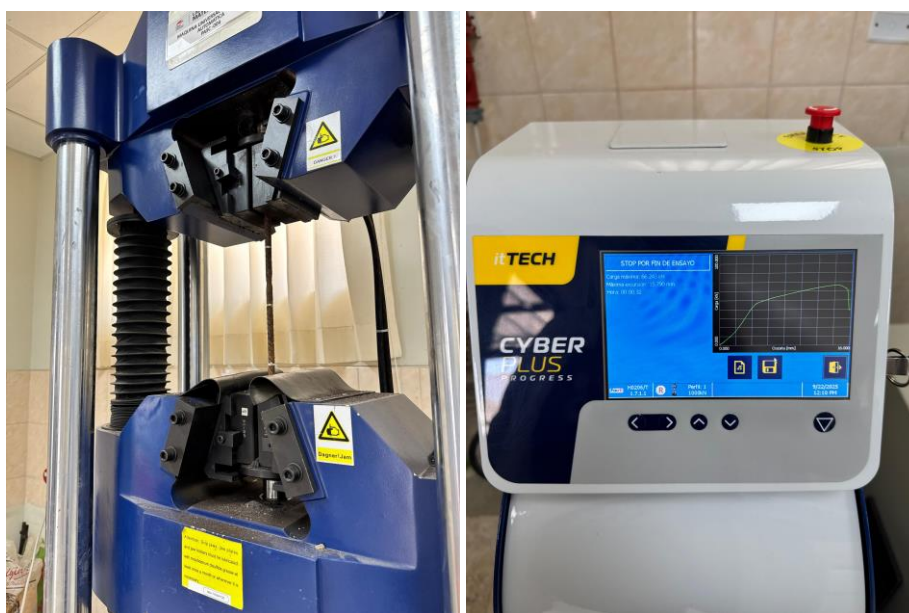
Fig. 48. Registro de resultados del ensayo a tracción del acero corroído.

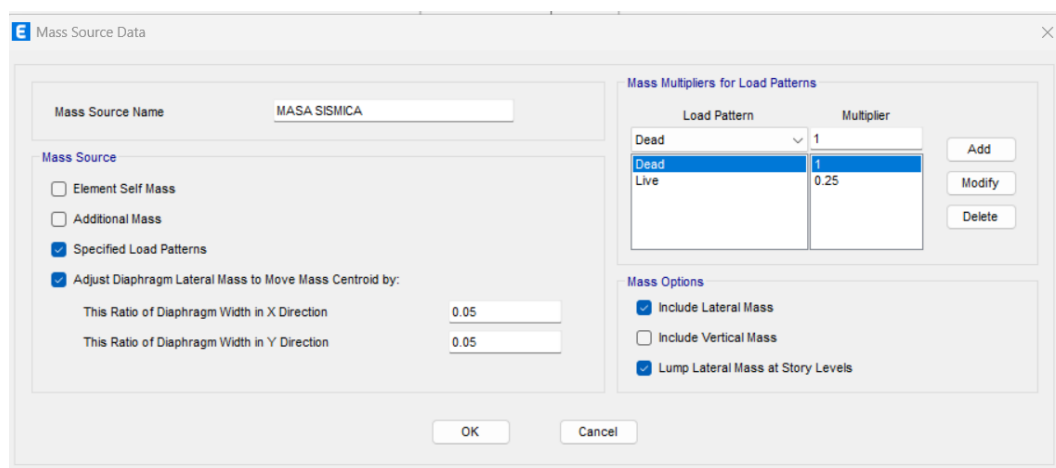
Fig. 50. Definición de masa sísmica.

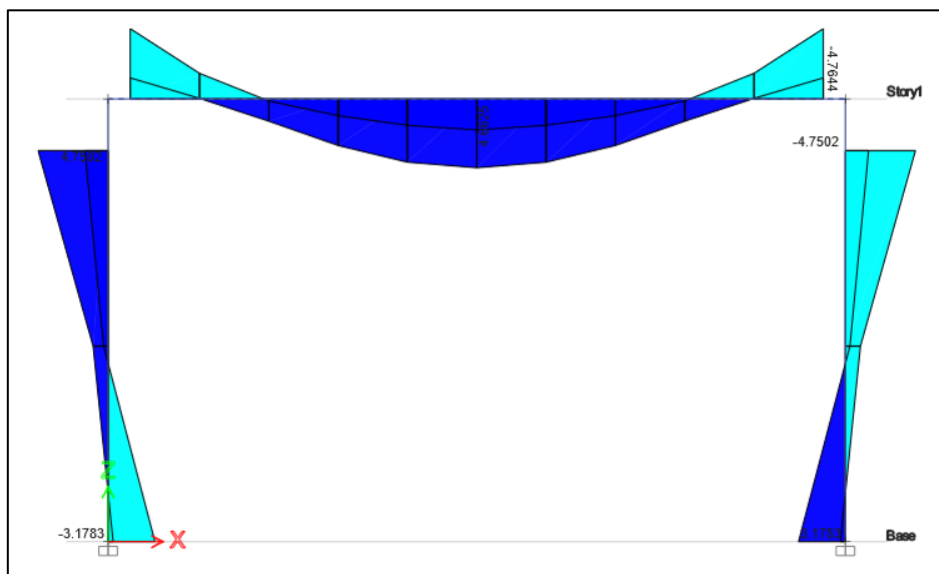
Fig. 52. Diagrama de envolvente de momentos

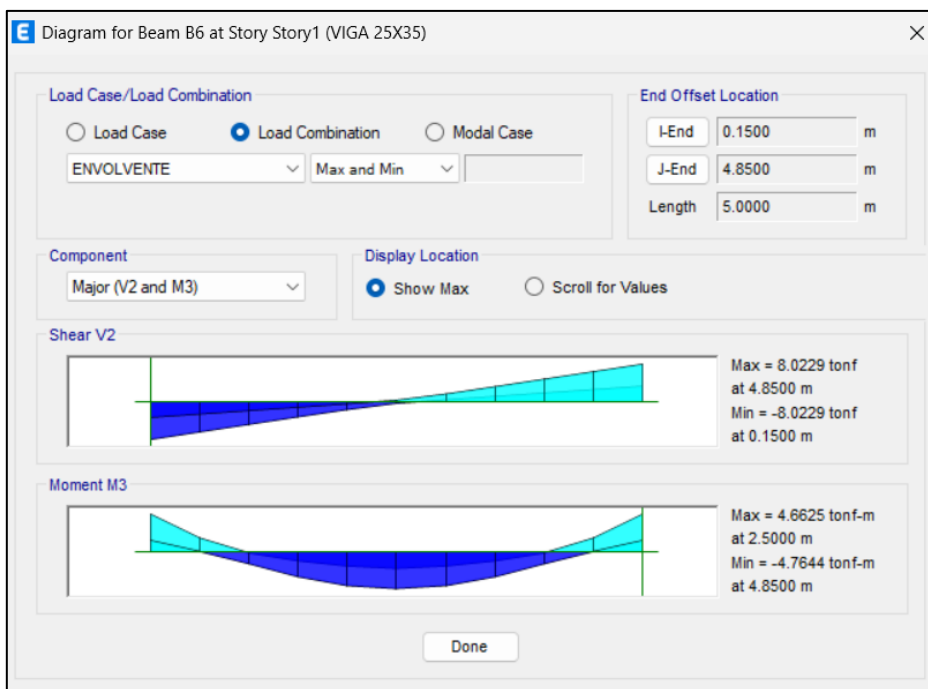
Fig. 53. Momentos y cortantes máximas en vigas

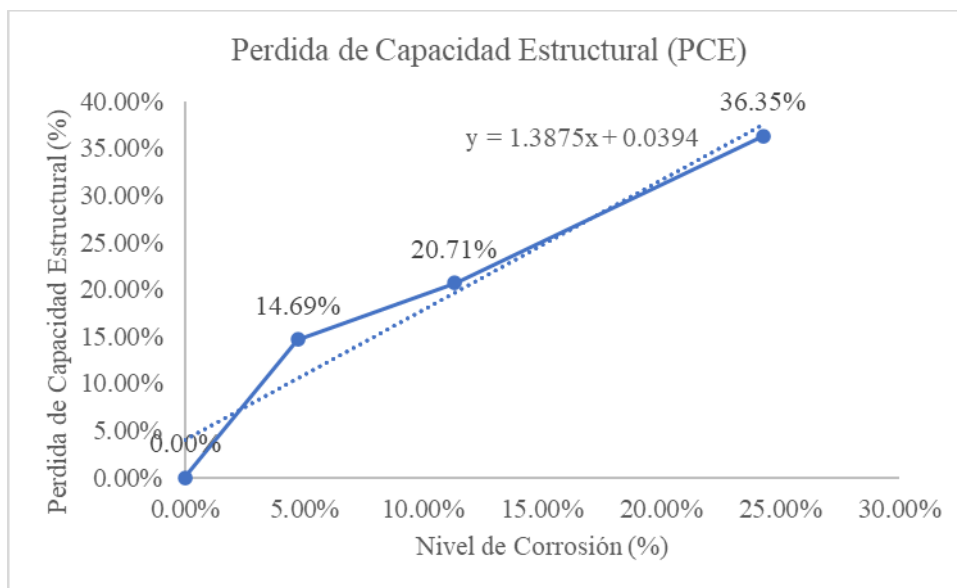
Fig. 54. Pérdida porcentual de la capacidad estructural

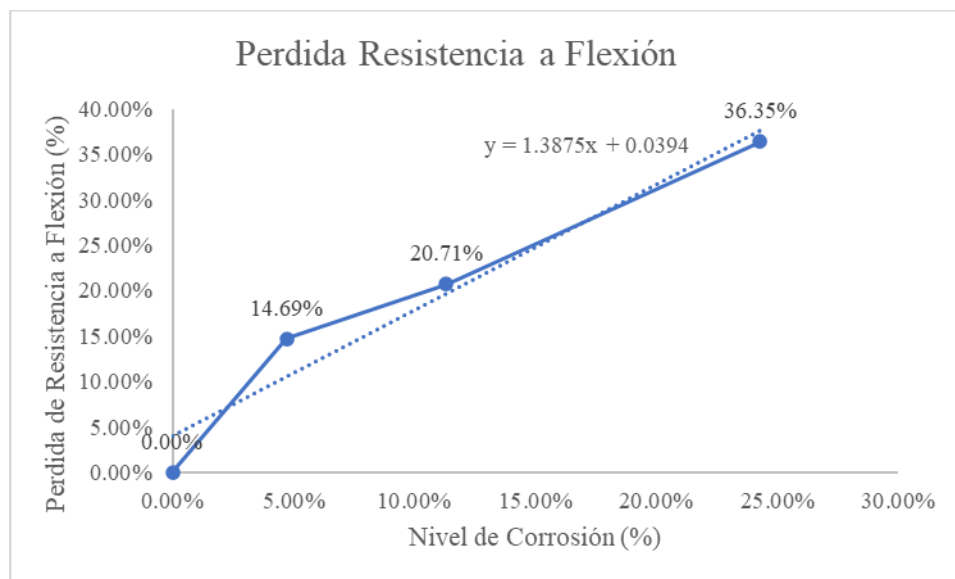
Fig. 55. Pérdida porcentual de la resistencia a flexión.
