**Evaluación del riesgo sísmico de las edificaciones de la zona nor-este  
del distrito de Reque mediante funciones de vulnerabilidad**

**TESIS PARA OPTAR EL TÍTULO DE  
INGENIERO CIVIL**

**Chiclayo, 2026**

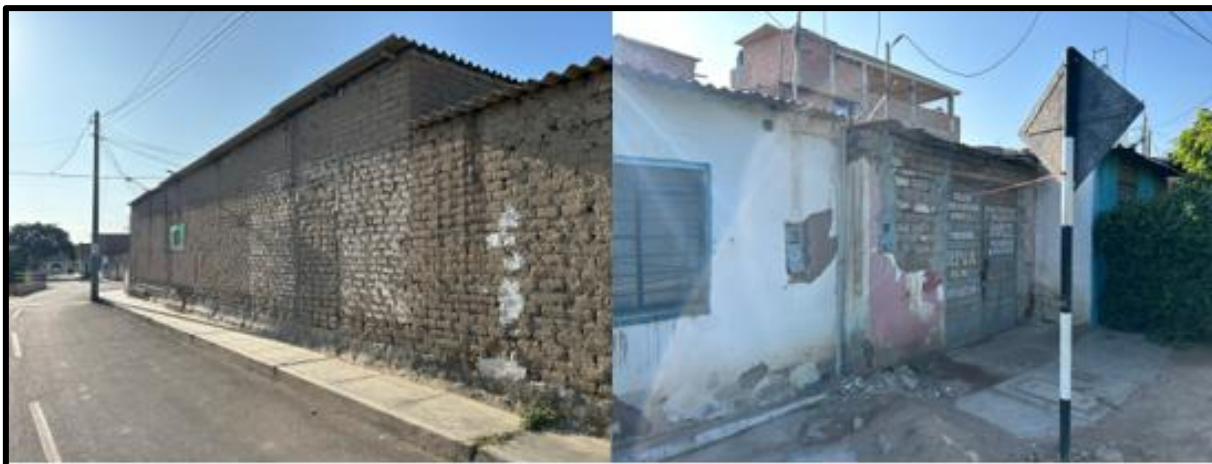
**Fig. 28.** Edificaciones de adobe en la zona nor-este de Reque.

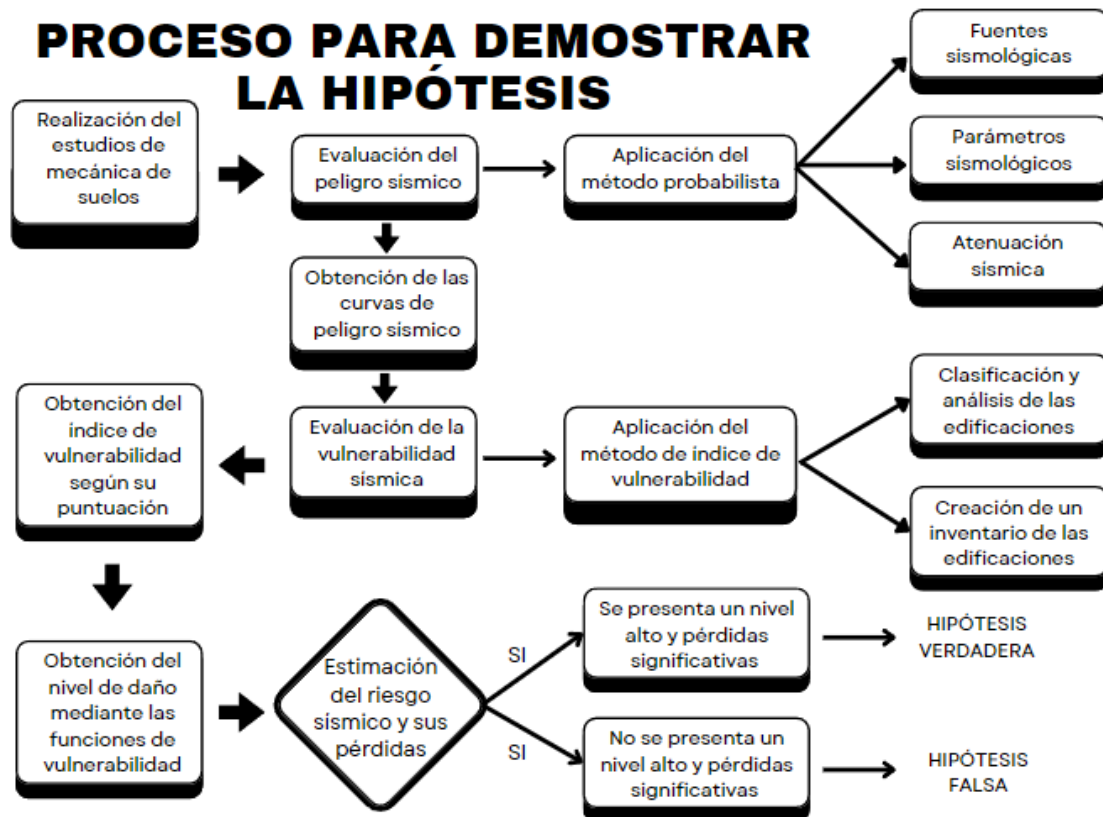
Fig. 31. Flujoograma para demostrar la hipótesis. Elaboración propia.

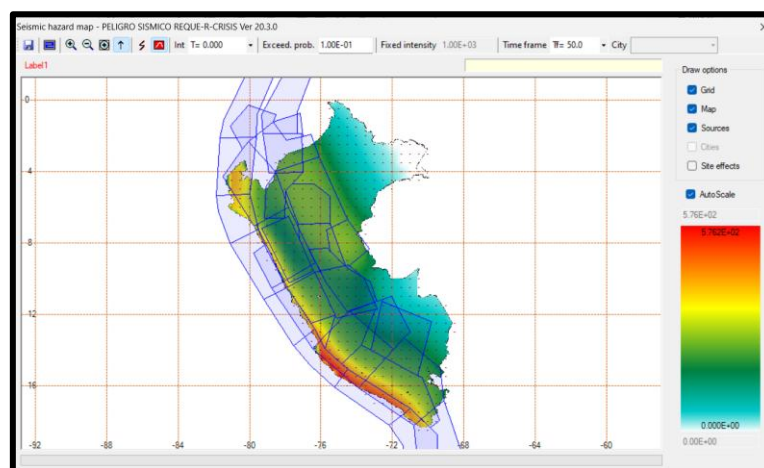
Una vez finalizado el proceso, se pulsa en la pestaña “Hazard” y luego en “See Hazard maps” para visualizar las aceleraciones en la localidad de estudio cambiando su periodo de retorno para obtener las aceleraciones.

Fig. 42. Mapa de peligro sísmico.

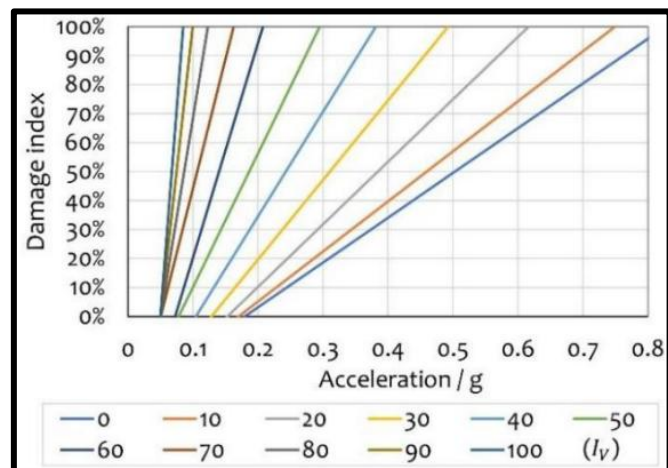
Fig. 54. Funciones de vulnerabilidad para edificios de mampostería confinada [59]

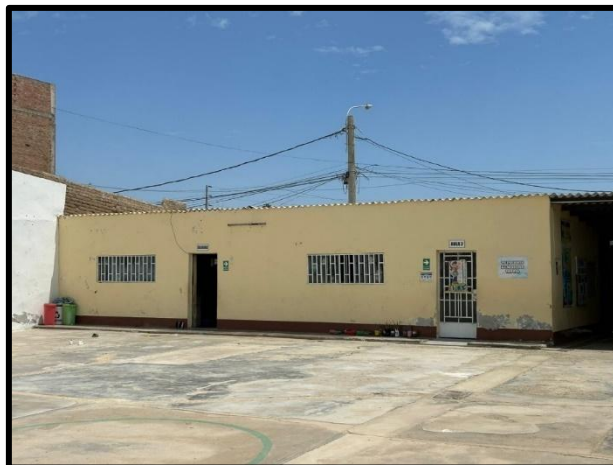
Según información otorgada por la directora se dio a conocer que el colegio fue construido por etapas y sin asesoramiento técnico de algún profesional, debido a que fue construido por pobladores aledaños de la zona. Los módulos de adobe fueron construidos en el año 1978.

**Fig. 57.** Módulo 01 de adobe de la I.E. 10043 Puerto Arturo.

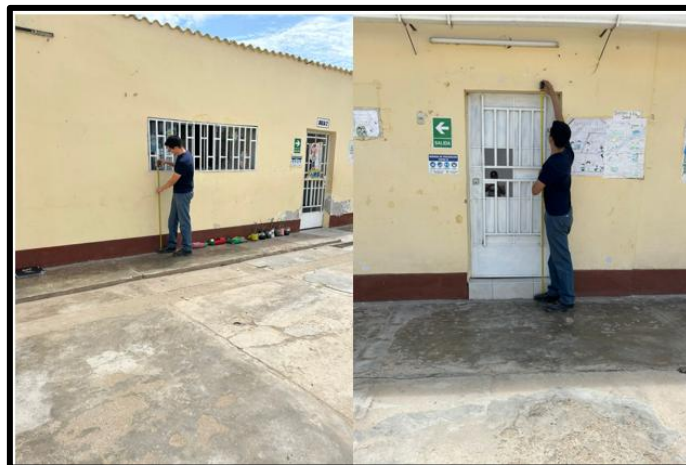
Como primer paso para evaluar el posible reforzamiento de las edificaciones, se solicitó permiso a la directora del colegio para realizar las medidas correspondientes a los inmuebles y corroborar las dimensiones con el plano arquitectónico proporcionado por la dirección.

**Fig. 59.** Levantamiento de campo a módulo 02.

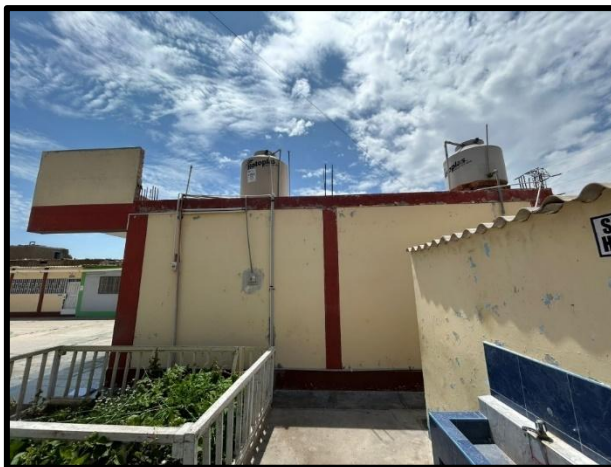
**Fig. 87.** Vista lateral del módulo 03 de la I.E. 10043 Puerto Arturo.

Este módulo consta de un nivel con un área techada de 190.64 m<sup>2</sup> y un perímetro de 55.84 m, comprende un aula de estudio y una sala de cómputo. Según información de la directora, se conoce que el módulo fue construido en el año 2005 por pobladores aledaños a la zona.

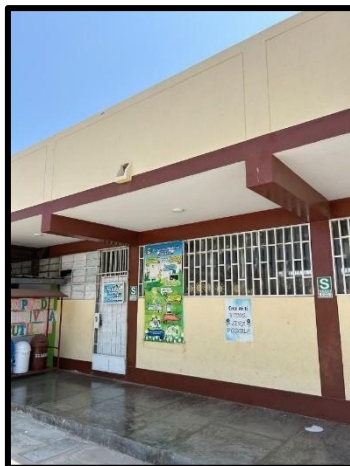
mencionar que el módulo presenta columna corta en su eje X-X, lo cual presentará una falla por restricción al desplazamiento lateral de la misma, generando cortantes altas en la parte libre de la columna, en este caso la parte donde se juntan las ventanas con las columnas (figura 93).

**Fig. 93.** Vista de columnas posibles a fallo por corte.

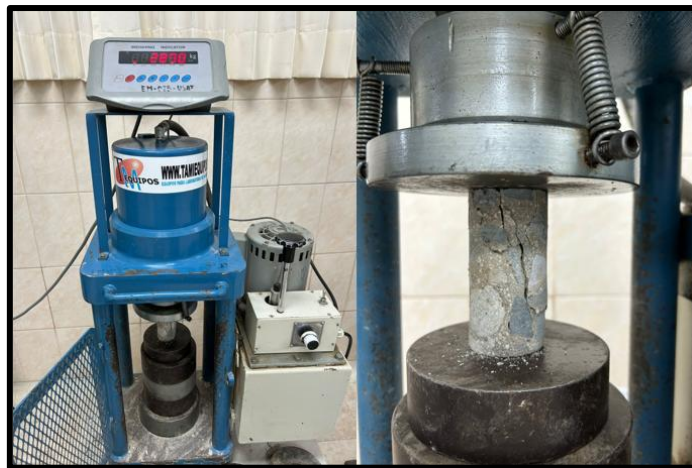
**Fig. 101.** Rotura de testigo D-01.

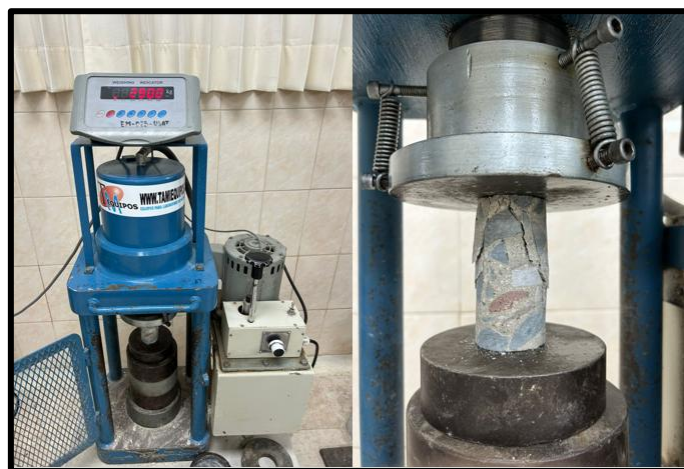
Fig. 102. Rotura de testigo D-02.

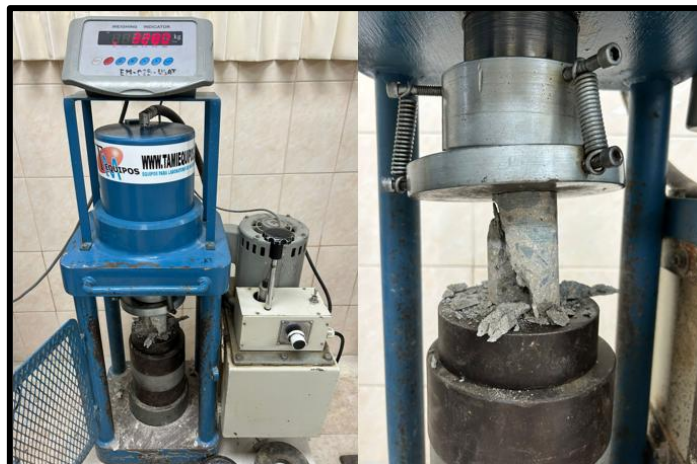
Fig. 103. Rotura de testigo D-03.

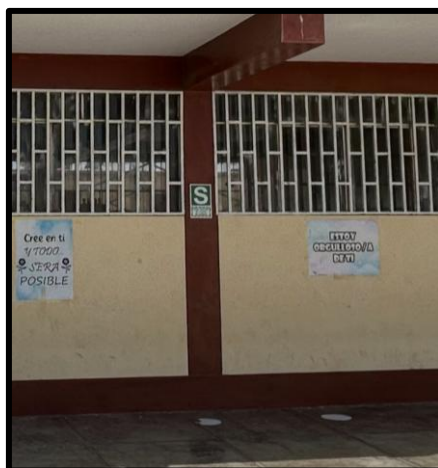
Se puede decir que dichas columnas sufrirían el efecto de columna corta, el cual ocurre cuando una columna no puede deformarse libremente a lo largo de toda su altura debido a restricciones parciales, como muros, elementos estructurales, o diferencias de niveles en los pisos. Estas restricciones generan una reducción efectiva en la longitud libre de la columna, lo que provoca un comportamiento no deseado bajo cargas sísmicas.

**Fig. 138.** Columna ubicada en eje E-E.

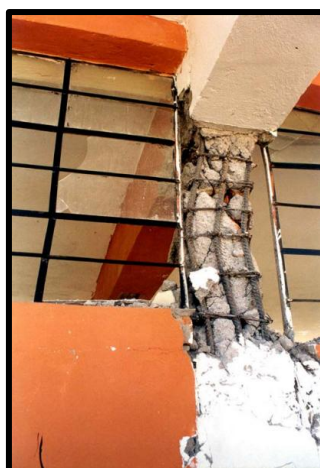
Según la investigación de Blanco [72], un sismo ocurrido en 2001 afectó a diversas instituciones educativas de distintas antigüedades. La principal causa del daño fue la falta de rigidez lateral, agravada por el fenómeno conocido como efecto de columna corta.

**Fig. 139.** Falla por efecto de columna corta [72].
