Reforzamiento estructural del Monumento histórico la Casona Zoeguer
– Pimentel

TESIS PARA OPTAR EL TÍTULO DE
INGENIERO CIVIL AMBIENTAL

Chiclayo, 2023

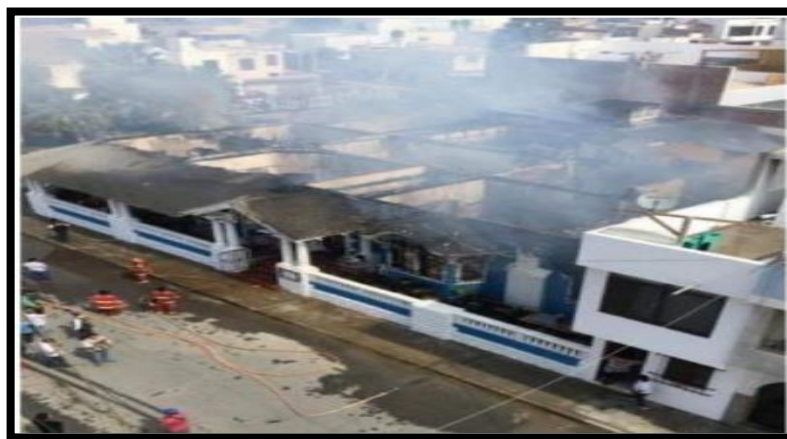
Figura 2: Casona Zoeguer Pimentel luego del incendio.

Cabe mencionar que el patrimonio cultural “La Casona Zoeguer” sufrió un incendio el 19 de diciembre del año 2019, el cual debido a la falta de preparación de los bomberos de la zona el incendio causa graves daños en la estructura, una de estas fue destruir totalmente el techo de dicha Casona y dañando todos los muros de la Casona y calcinando por completo toda viga de madera.

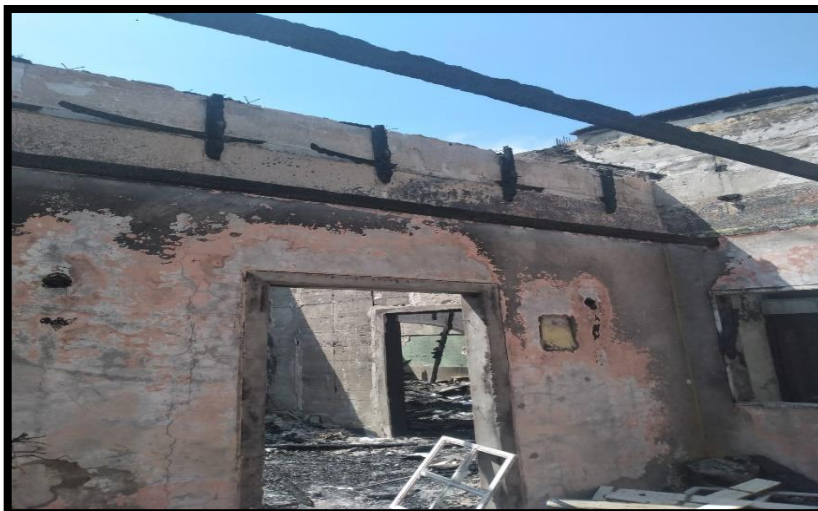
Figura 5: Viguetas incineradas luego del incendio

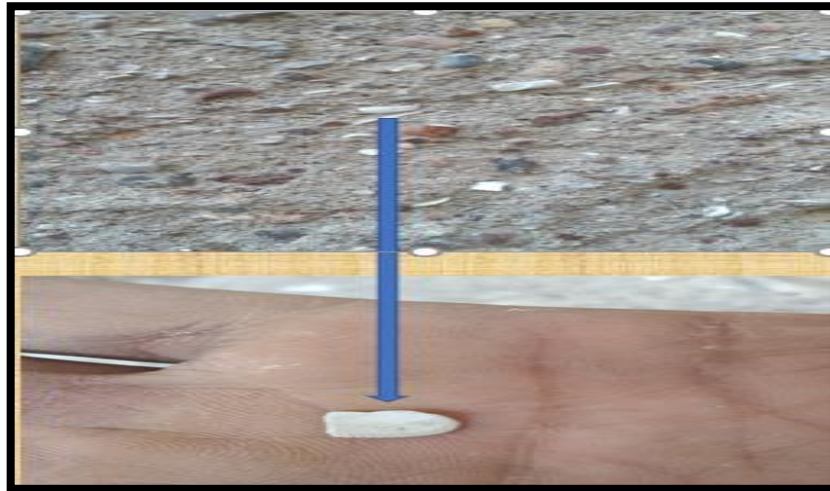
Figura 7: Se identifico la conchuela en los muros de concreto

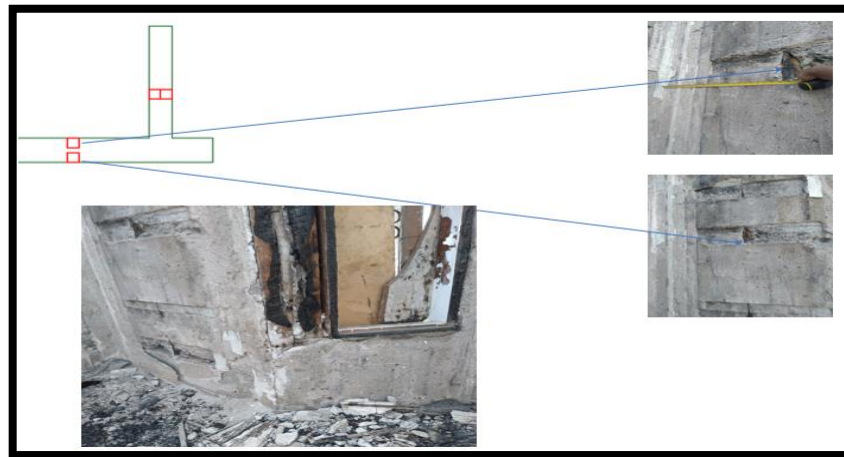
Figura 8: Identificación de parantes de Madera de Pino Oregón N°01.

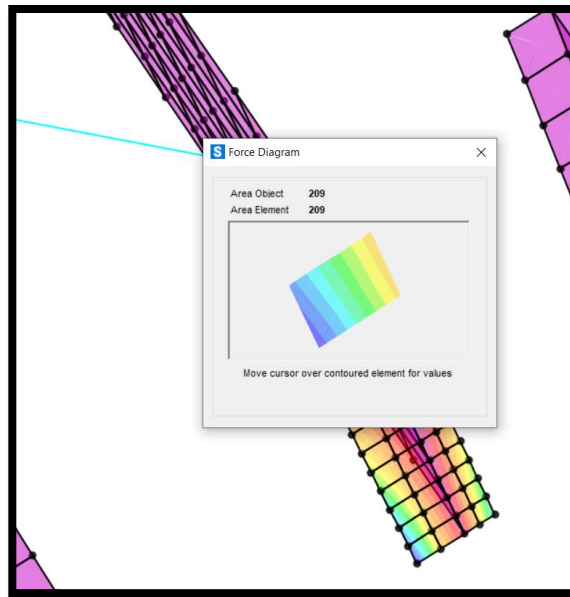
Figura: Identificación de Esfuerzo Max. F22

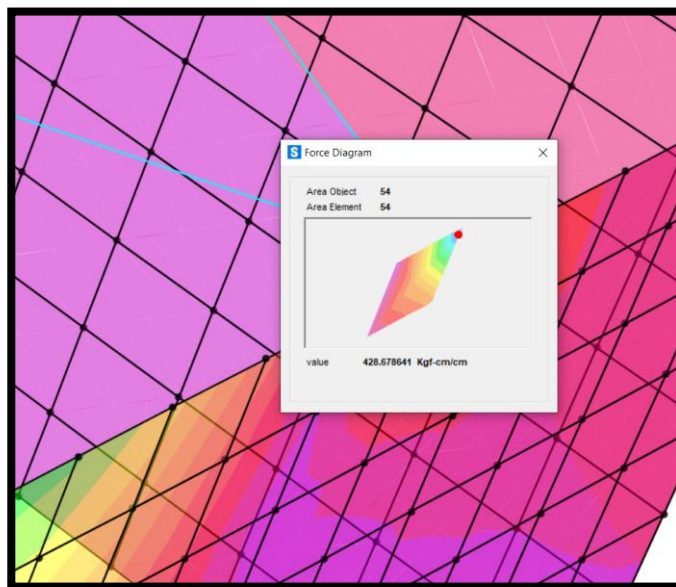
Figura: Identificación de Esfuerzo Max. M11

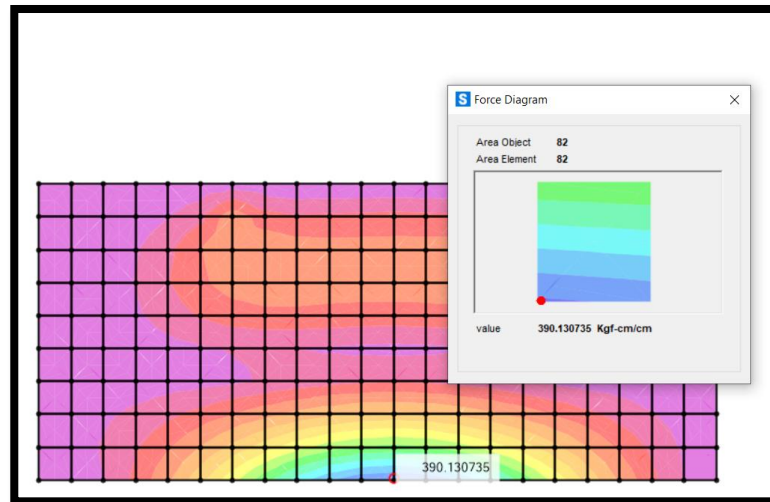
Figura: Identificación de Esfuerzo Max. M22

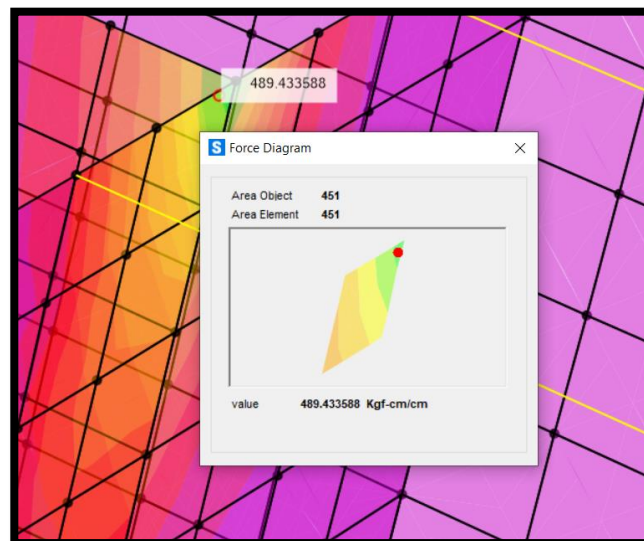
Figura: Identificación máximos Esfuerzos M11 de la estructura con reforzamiento en Sismo en X.

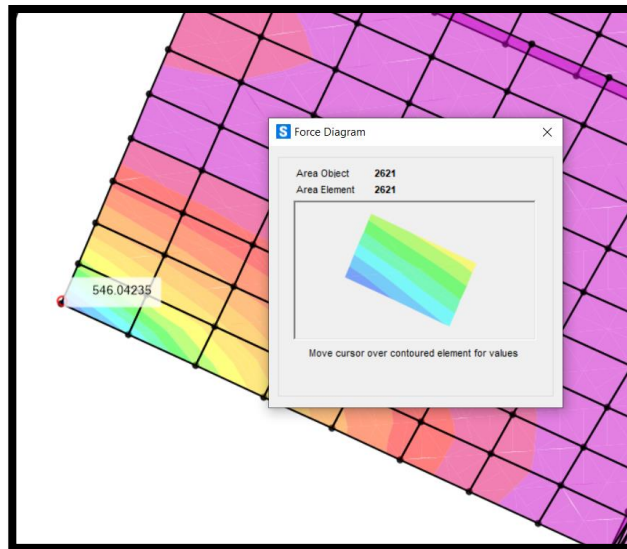
Figura: Identificación máximos Esfuerzos M22 de la estructura con reforzamiento en Sismo en X.

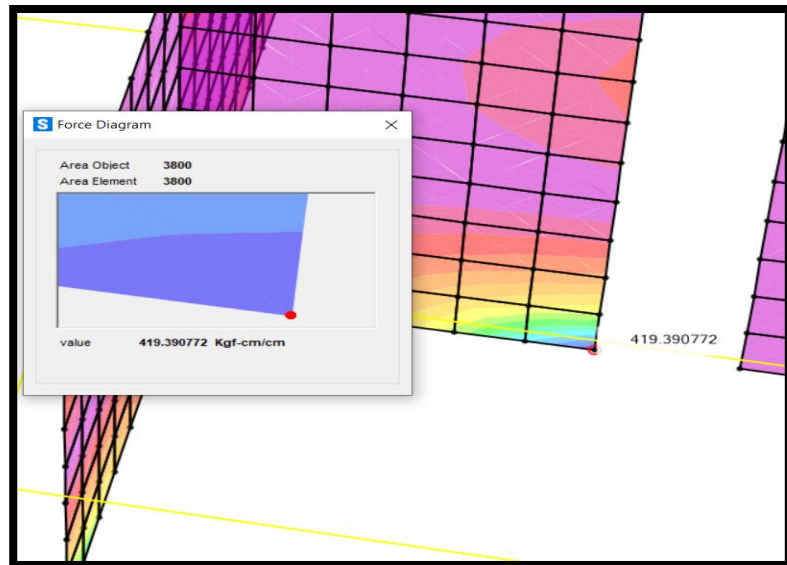
Figura: Identificación máximos Esfuerzos M22 de la estructura con reforzamiento en Sismo en Y.

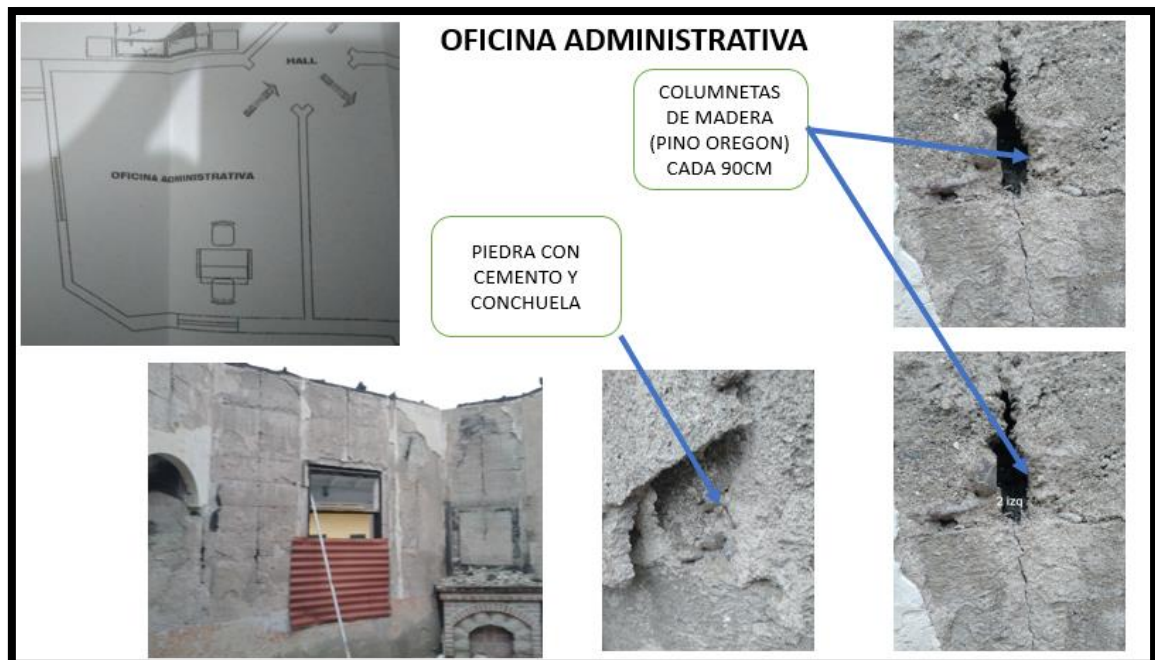
Figura 17: Identificación de Parantes de Madera N°02

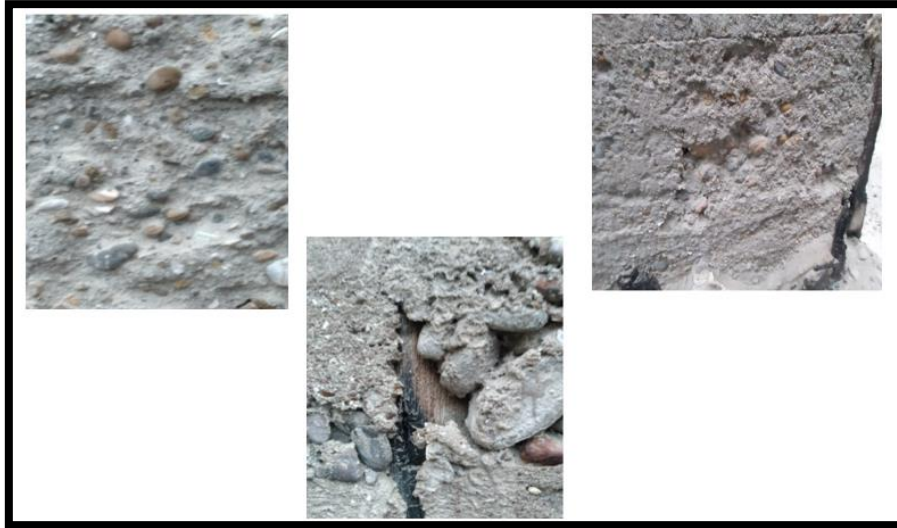
Figura 18: Identificación de Parantes de Madera N°03

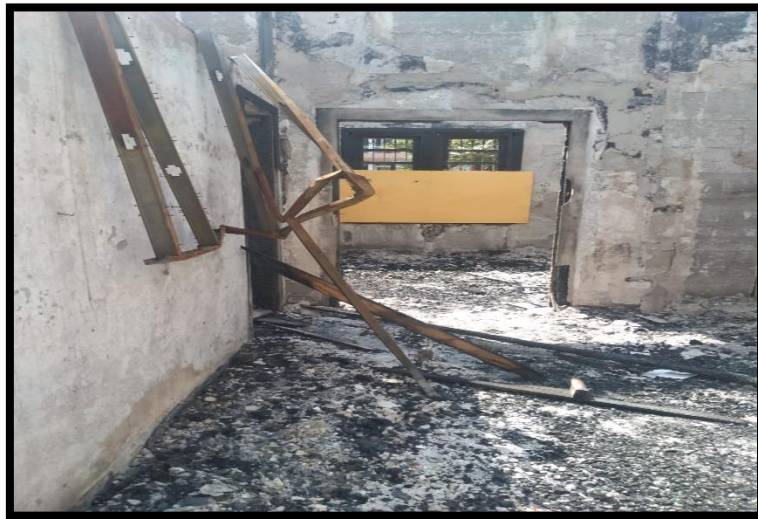
Figura 25: Muros y detalles incinerados

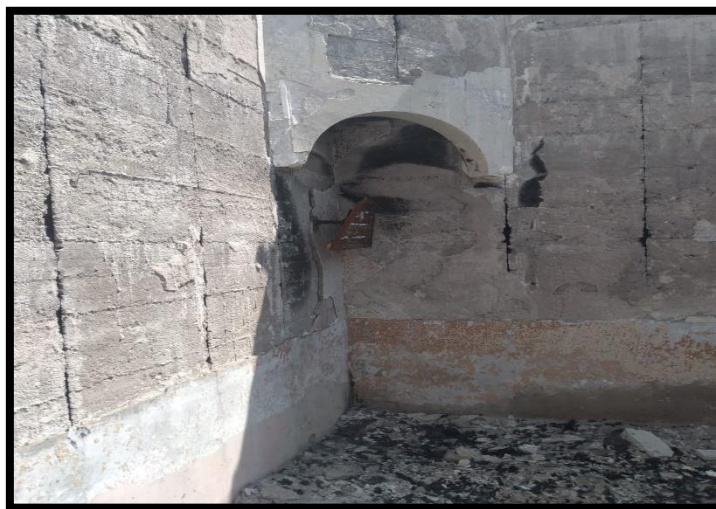
Figura 26: Fotografía de Muros con parantes de Madera
