**FACULTAD DE INGENIERÍA
ESCUELA DE ARQUITECTURA**

**NUEVA PLAZA MERCADO PARA EL ORDENAMIENTO DEL
COMERCIO INFORMAL EN EL EX COLISEO DE LA
CIUDAD DE CHICLAYO EN LA AV. BALTA ENTRE LA
CALLE ARICA Y JUAN FANNING**

**TESIS PARA OPTAR EL TÍTULO DE
ARQUITECTO**

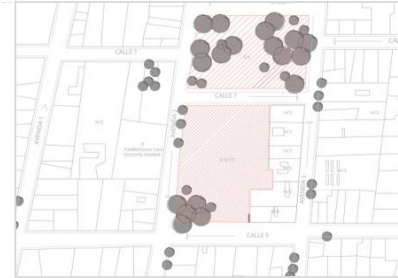
INTERVENCIÓN URBANO-ARQUITECTÓNICA EN EL MERCADO DE SAN PEDRO DE LOS PINOS

MATERIAL :

Estructura se compone de un sistema mixto . El sistema escogido es Losacero, se soporta la base de vigas principales y secundarias.

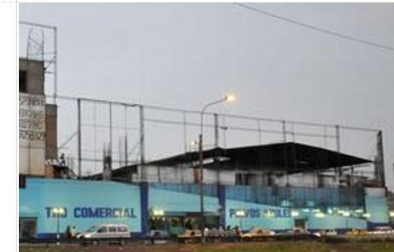
MERCADO POLVOS AZULES
 Comercio Ambulatorio = formal

MATERIAL :
 Cubierta metálica + Hormigón

DESCRIPCION DEL PROYECTO

La venta ambulante, ha contribuido a acelerar el proceso de deterioro urbano, de este modo el centro histórico de Lima se convirtió en un gran mercado callejero. El éxito conseguido a través de la intervención municipal, en coordinación con los comerciantes callejeros y la intervención privada, en la reubicación de los comerciantes hacia un nuevo mercado.

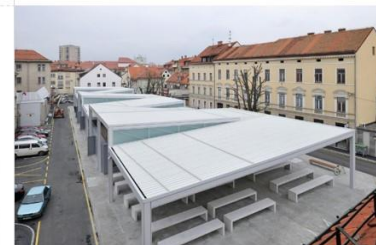
MERCADO MUNICIPAL DE ARHITEKTURAKRUSEC EN CELJE

MATERIAL:
Cubierta metálica

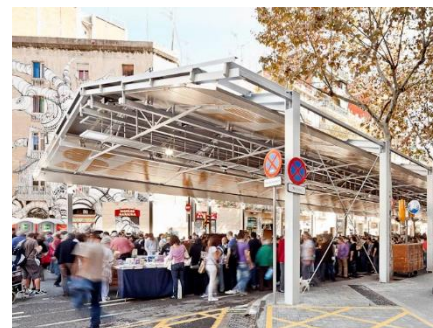
Mercado Provisional del Dominical de Sant Antoni
 Ravetllat Ribas Arquitectos
 Barcelona, España

Para la reubicación del Dominical del Mercado de Sant Antoni se busca un emplazamiento cercano que pueda, a lo largo de una mañana a la semana, alojar una superficie de venta de considerable magnitud. Para ello se recurre a opciones reversibles que no alteren el funcionamiento semanal del espacio ocupado durante los domingos.

Estas premisas llevan a considerar la ocupación de la calzada central de la calle Urgell, que anula su tráfico rodado durante todos los domingos y mantiene intacto su papel circulatorio de gran intensidad durante el resto de días de la semana.

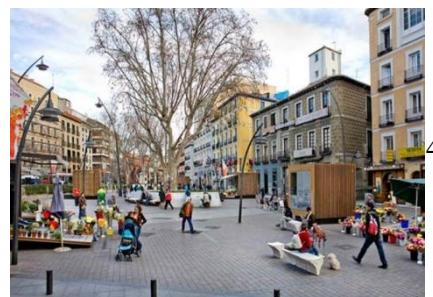
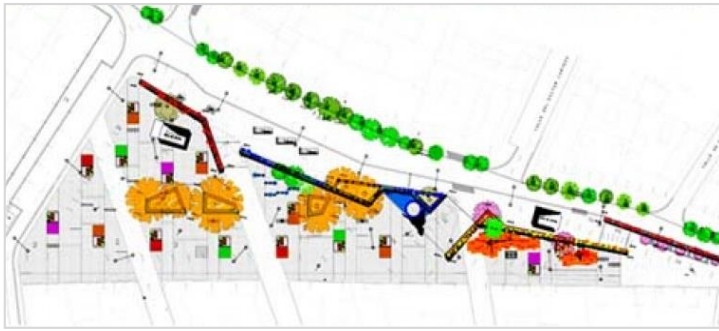
Mercado de flores en la plaza Tirso Molina
Lucas Galán Lubascher, Roberto Fernández
Madrid, España

Este proyecto trata de la recuperación de una plaza del barrio a través de la reordenación de su fisonomía y de la conversión en zona peatonal, la estrategia nuclear de esta reconquista pasa por la creación de un mercado de flores. La presencia del mercado de flores hace que la plaza, más que un lugar de paso, sea un lugar de encuentro. Abierto los siete días de la semana, es un motor de actividad que la dinamiza y la hace atractiva, justificando así el interés de su accesibilidad. Sus puestos, en su mayoría regentados por inmigrantes, reflejan la diversidad cosmopolita del barrio y aportan una buena excusa para la interacción de la vieja población y la recién llegada.

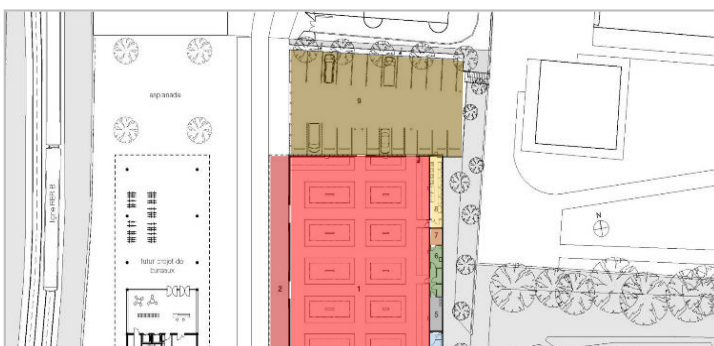
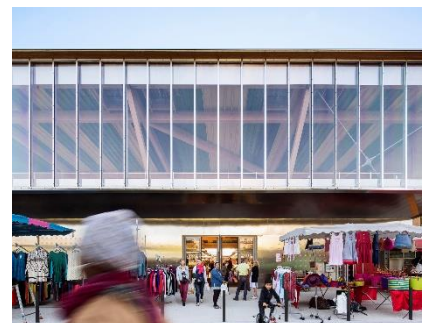
Mercado Cachan

El objetivo de este proyecto es construir un nuevo mercado cubierto visible desde la futura estación, y darle un papel clave en la regeneración del barrio. Desde el parque hacia el este, el edificio forma parte de la ladera, adosado a un muro de contención. Extiende las cotas de nivel de la tierra por medio de un techo en voladizo hacia el oeste, que sobresale por encima del pavimento para formar una galería cubierta que alberga las principales entradas y puestos temporales. El mercado cubierto tiene el beneficio de la luz natural, marcada por la iluminación artificial desde los techos triangulares

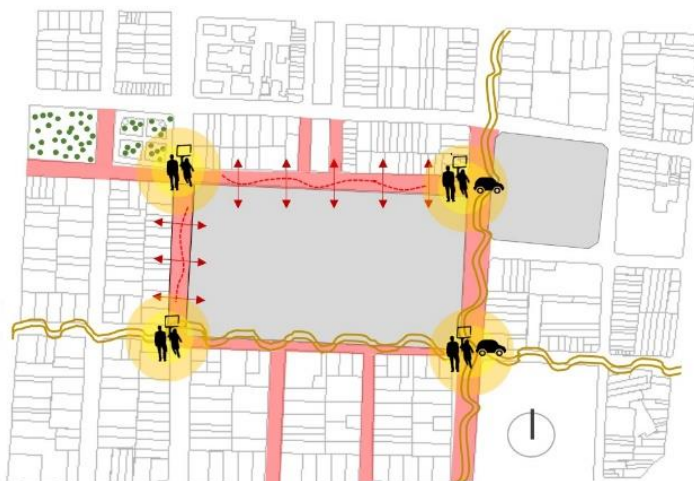
Imagen 09: Zona de Intervención Urbana (coliseo, Mercado modelo).

Se realizó el mapeo en la zona de intervención afectada por la aglomeración del comercio informal donde su expansión abarca todo el perímetro del mercado modelo determinando no solo las calles con mayor incidencia de comercio informal sino su radio de acción, sus actividades y su forma de ocupar el espacio. El análisis involucra la relación entre el comerciante informal, el consumidor y el espacio público.

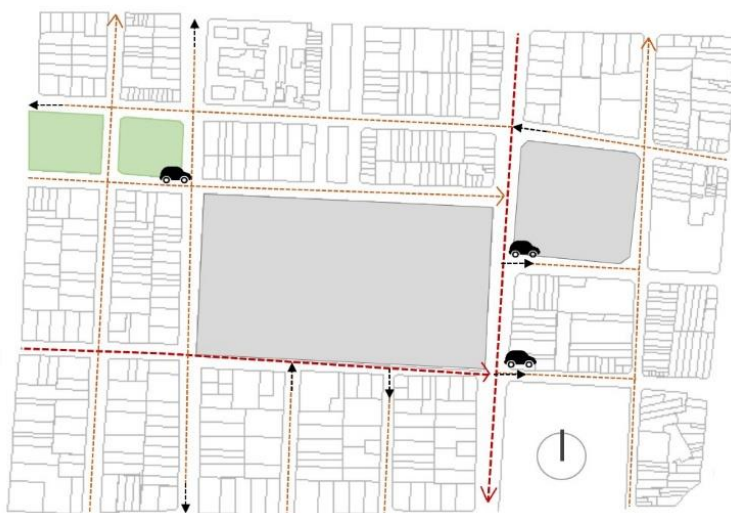
Imagen 17. Plano vial de la zona de Intervención.

En este sector de Chiclayo se encuentra el mayor congestionamiento vehicular de la ciudad. Una de las razones de este gran congestionamiento es la presencia de comercio informal que por su desordenada ocupación en el espacio público la gente no puede desplazarse por las veredas recurriendo a caminar por la pista generando desorden urbano. La calle que estaba diseñando por un ancho determinado se reduce a un mínimo donde con las justas pasan dos vehículos bien apilados.

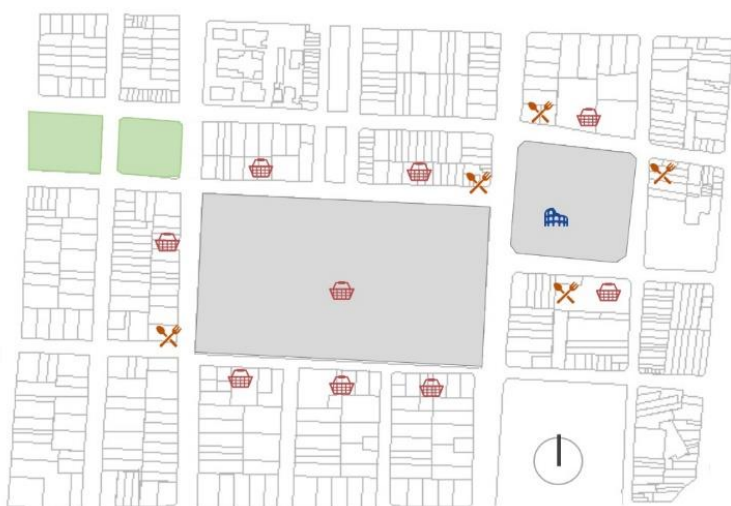
Imagen 22. Plano de uso comercial.

El equipamiento comercial formal con mayor influencia que rodea al sector de intervención es el mercado modelo abarcando parte de la avenida Balta, calle Arica, calle Juan Cuglievan y la calle Manuel Pardo. Los locales comerciales ubicados en la calle Manuel Pardo y Juan Fanning y con menor influencia los restaurantes rodeando al coliseo cerrado.

El mercado modelo brinda una gran variedad de alimentos para el consumo diario de la población cuenta con la zona de carnes, zona de frutas y verduras, la zona de legumbres, Zona de Dulces, Zona de utensilios, zona de mochilas y zona de costurera.

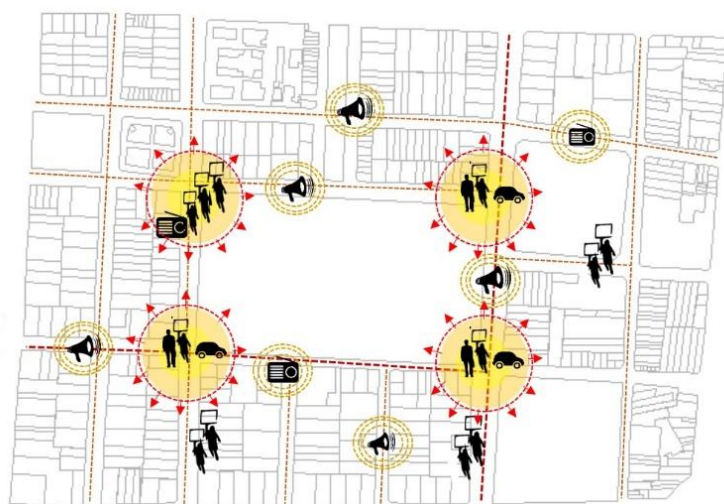
Imagen 26: Plano de contaminación Visual.

La presencia del comercio informal origina contaminación visual afectando no solo a su comunidad sino también al desarrollo urbano de la ciudad:

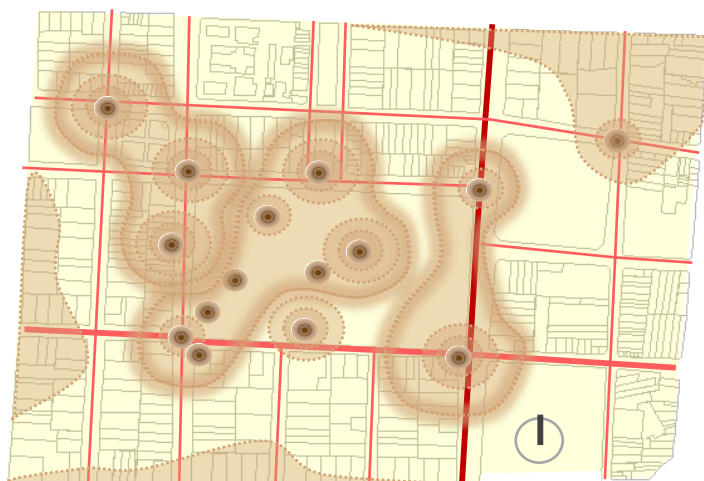
Imagen 35. Plano de Inseguridad Ciudadana.

El comercio informal esparcido por las calles y la aglomeración de personas que congestionan estas zonas alrededor del mercado modelo facilitan la delincuencia, ocasionando robos y daños a los consumidores. Según el brigadier policial Vásquez Montalvo Jaime se registran

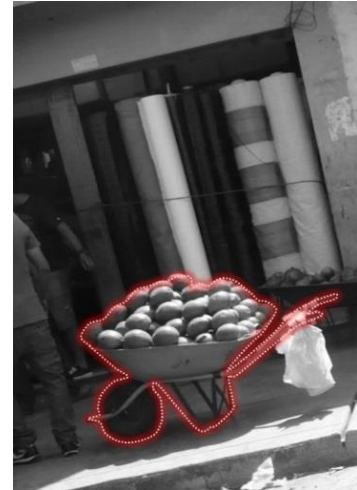
Imagen 43. Tipos A de puesto.

- TIPO A: Carretilla
- PERMANENCIA: Entre 4 - 12 horas
- PRODUCTOS: Fruta .
- MOBILIARIO: Puesto
- TRAYECTORIO: Mercado modelo-Balta

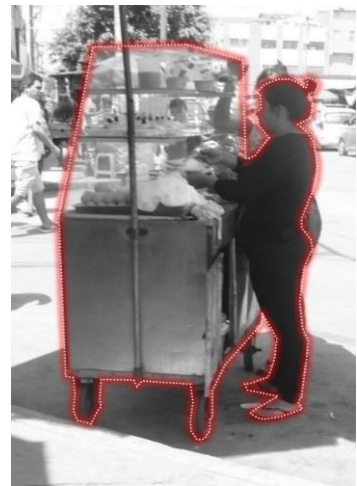
Imagen 44. Tipos B de puesto.

- TIPO B: Carrito
- PERMANENCIA: Entre 4 - 8 horas
- PRODUCTOS: Ceviches , papitas.
- MOBILIARIO: Puesto / silla
- TRAYECTORIO: Mercado modelo

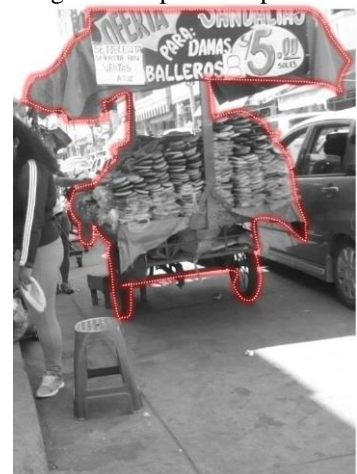
Imagen 45. Tipos C de puesto.

- TIPO C: Puesto simple móvil
- PERMANENCIA: Entre 4 - 12 horas
- PRODUCTOS: Sandalias.
- MOBILIARIO: Puesto / sombrilla /silla
- TRAYECTORIO: Mercado modelo

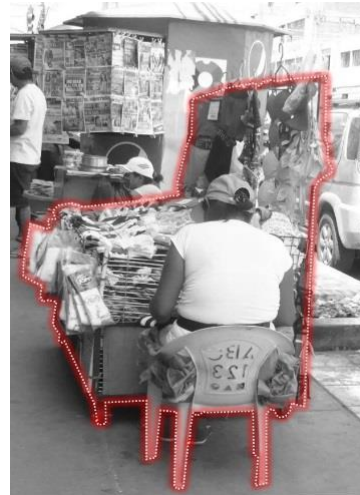
Imagen 46. Tipo D de puesto.

- TIPO D: Puesto simple
- PERMANENCIA: Entre 4 - 12 horas
- PRODUCTOS: Ropa
- MOBILIARIO: Puesto /silla
- TRAYECTORIO: Mercado modelo

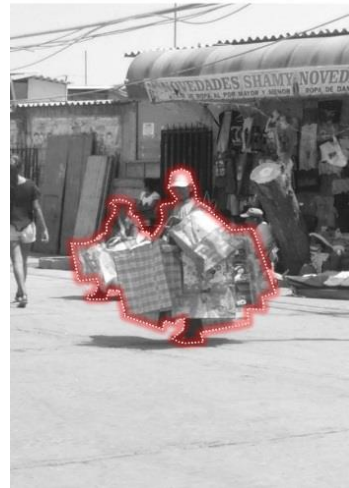
Imagen 47. Tipo E de puesto.

- TIPO E: No cuenta con puesto
- PERMANENCIA: Entre 4 - 12 horas
- PRODUCTOS: Ropa , bolsas
- MOBILIARIO: No cuenta con mobiliario
- TRAYECTORIO: Mercado modelo-Balta

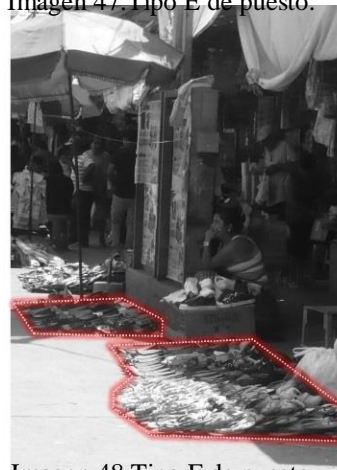
Imagen 48. Tipo F de puesto.

- TIPO F: Manta extendida
- PERMANENCIA: Entre 6 - 12 horas
- PRODUCTOS: Ropa , verduras, zapatillas
- MOBILIARIO: Manta/ sombrilla / silla
- TRAYECTORIO: Mercado modelo-Balta

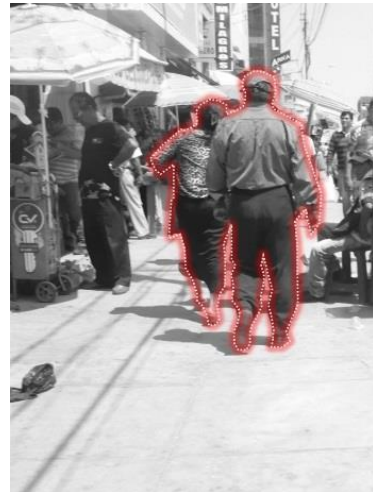
Imagen 52. Tipo A estadia.

- TIPO A: De paso
- PERMANENCIA: Entre 0-5 minutos
- COMPORTAMIENTO: caminan rápido
- ACTIVIDAD: Actividad Necesaria
- TRAYECTORIO: Balta-Mercado modelo

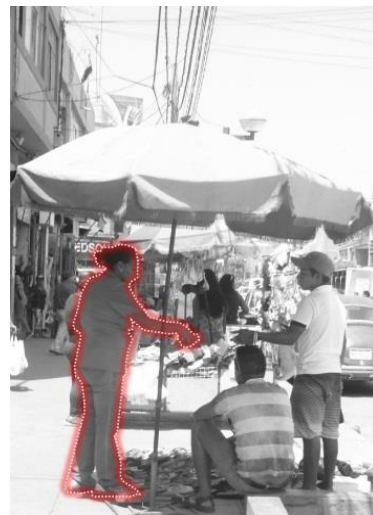
Imagen 53. Tipo B estadia.

- TIPO B: Ocasional
- PERMANENCIA: Entre 5-9 minutos
- COMPORTAMIENTO: caminan lento
- ACTIVIDAD: Actividad Necesaria
- TRAYECTORIO: Balta-Mercado modelo

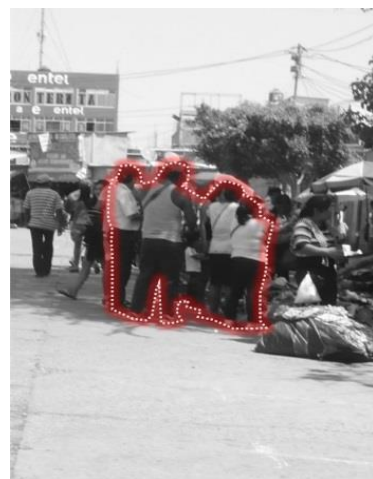
Imagen 54: Tipo C estadia.

- TIPO C: Experimental
- PERMANENCIA: Entre 9-15 minutos
- COMPORTAMIENTO: caminan haciendo paradas, conversan.
- ACTIVIDAD: Actividad Opcional
- TRAYECTORIO: Balta-Mercado modelo

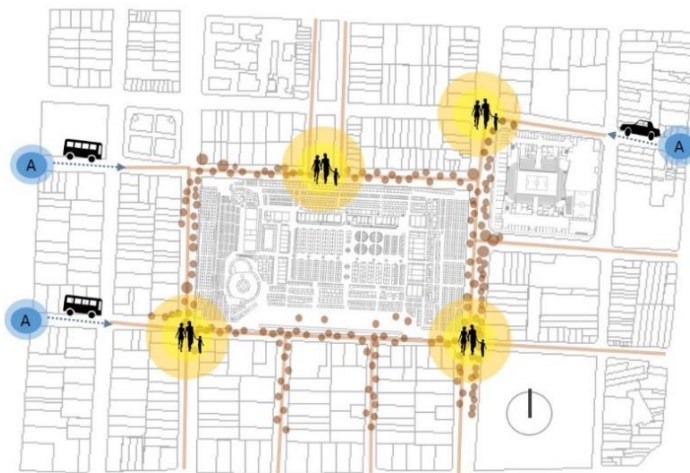
Imagen 55. Trayectorias del vendedor y consumidor.

- A) Primero se analiza la procedencia de las personas que van a comprar tanto al mercado modelo como a la diversos focos comerciales como aguas verdes y polvos celestes entre otros, determinando así puntos de procedencia como asentamientos humanos, distritos, pueblos, urbanizaciones y el mismo centro. De esta manera se analiza la influencia de estos flujos peatonales – vehicular al entorno del coliseo cerrado y como responde hacia el mercado modelo entre otros focos comerciales de su alrededor.
- B) Se analiza el comportamiento del comercio informal según los periodos del año (Periodo normal del año, Periodo escolar, periodo navideño) ya que el comerciante informal cambia dependiendo de la necesidad inmediata del ciudadano, se enfatizara las trayectorias que hacen las personas dentro del mercado modelo y en cómo esta influye en el comercio ambulatorio.

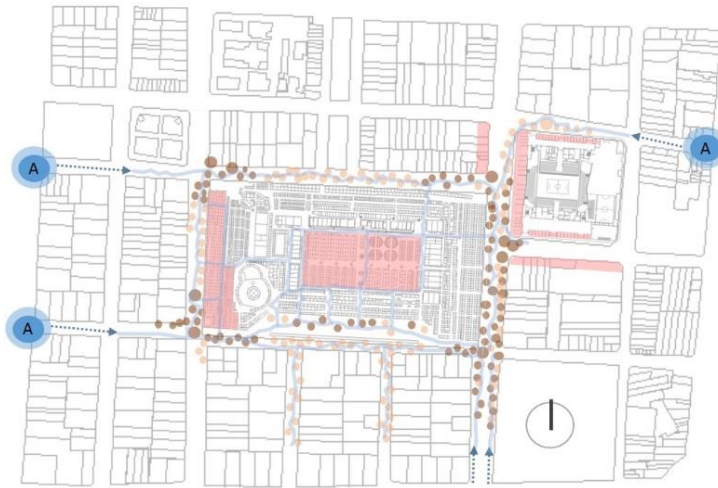
Imagen 57. Dinámica del comercio Informal en época normal del año.

El mayor flujo de consumidores y vendedores se da mayormente en la parte central del mercado modelo (la zona de carnes) y en los perímetros que corresponde a la calle Juan Cuglievan (predomina el rubro de ropa y calzado), la calle Manuel Pardo (predomina el rubro de frutas y verduras) y la avenida Balta (predomina el rubro de ropa).

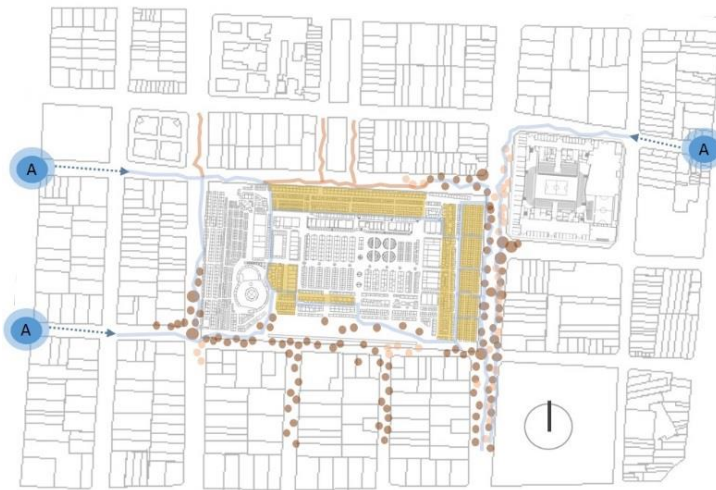
Imagen 59. Dinámica del comercio Informal en periodo escolar.

Asimismo los vendedores ambulantes aprovechan para comercializar todo tipo de mochila y zapatillas en el perímetro del mercado modelo con mayor énfasis en las calle Arica y avenida Balta, en el interior de la infraestructura comercial el comerciante informal vende utensilios escolares como etiqueta, lapiceros, cartucheras.

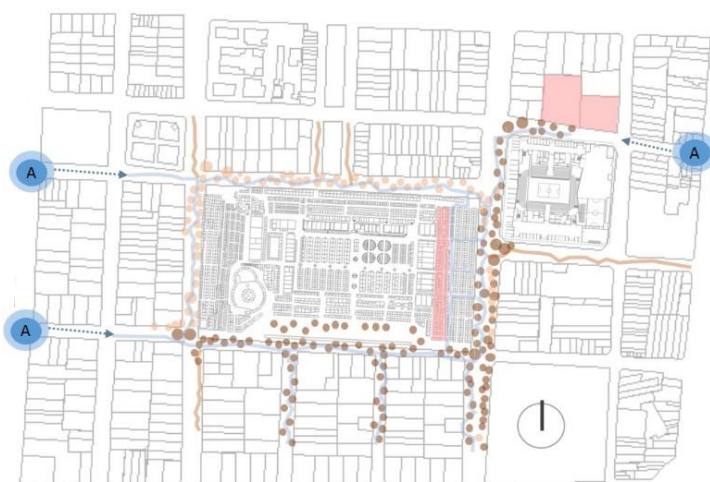
Imagen 61. Dinámica del comercio Informal en periodo navideño.

El mayor flujo de consumidores y vendedores se da mayormente en el perímetro del mercado modelo como mucha más influencia en la calle Arica, José Pardo y la Avenida Balta y con mediana influencia en el sector de ventas de útiles anteriormente ya que cambia de productos en estas fechas navideñas. Otro foco comercial de mayor influencia en la calle José Pardo en las galerías Aguas verdes y polvos azules.

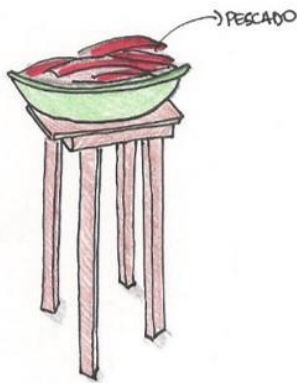
Imagen 96. Mobiliario 10

Tipo: M01
Características: sin sombrilla, uso de silla alta.
Rubro: Pescado
Área: 0.45 m²

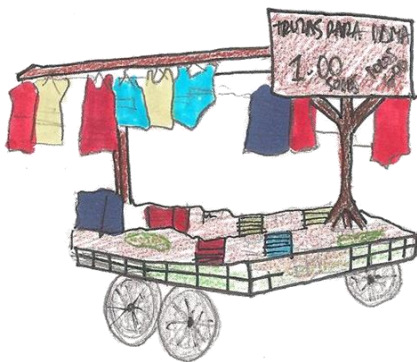
Imagen 98. Mobiliario 05

Tipo: M07
Características: Carrito
Rubro: Ropa
Área: 2.1 m²

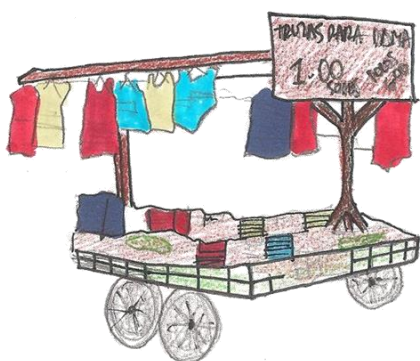
Imagen 108.Mobiliario 03

Tipo: M07
 Características: Carrito
 Rubro: Ropa
 Área: 2.1 m²

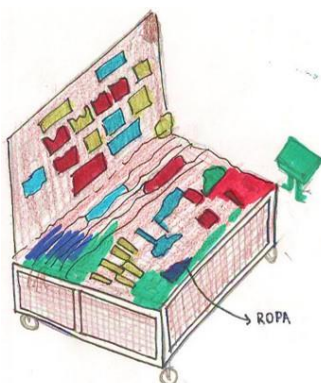
Imagen 117. Mobiliario 02

Tipo: M02
 Características: sin sombrilla
 Rubro: Ropa
 Área: 2.54 m²

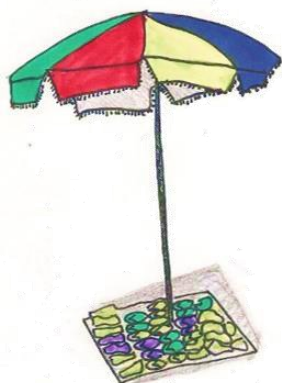
Imagen 127.Mobiliario 02

Tipo: M03
 Características: uso de sombrilla
 Rubro: sandalias
 Área: 0.63 m²

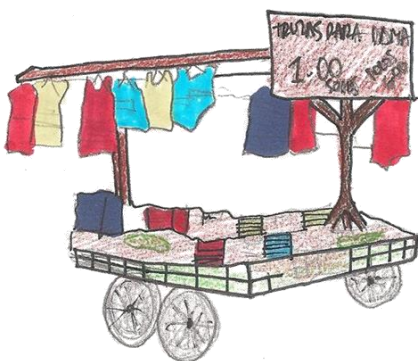
Imagen 128.Mobiliario 03

Tipo: M03
 Características: Carrito
 Rubro: Ropa
 Área: 2.1 m²

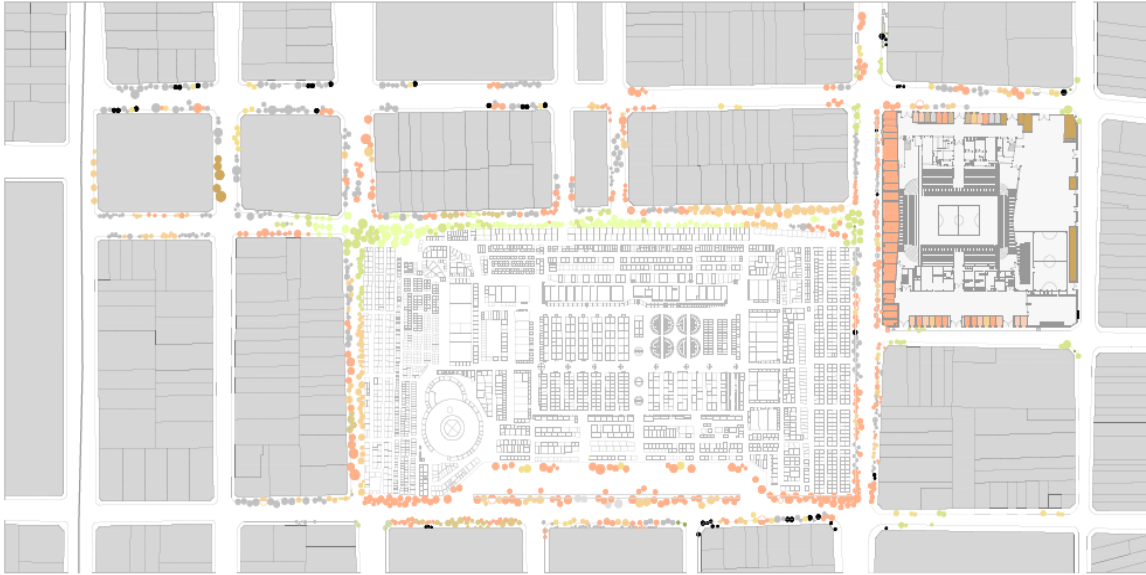
Imagen 129. Plano general de ambulantes.

El análisis por calle nos determinó el rubro predominante y la cantidad de comercio informal presente en el perímetro del mercado modelo.

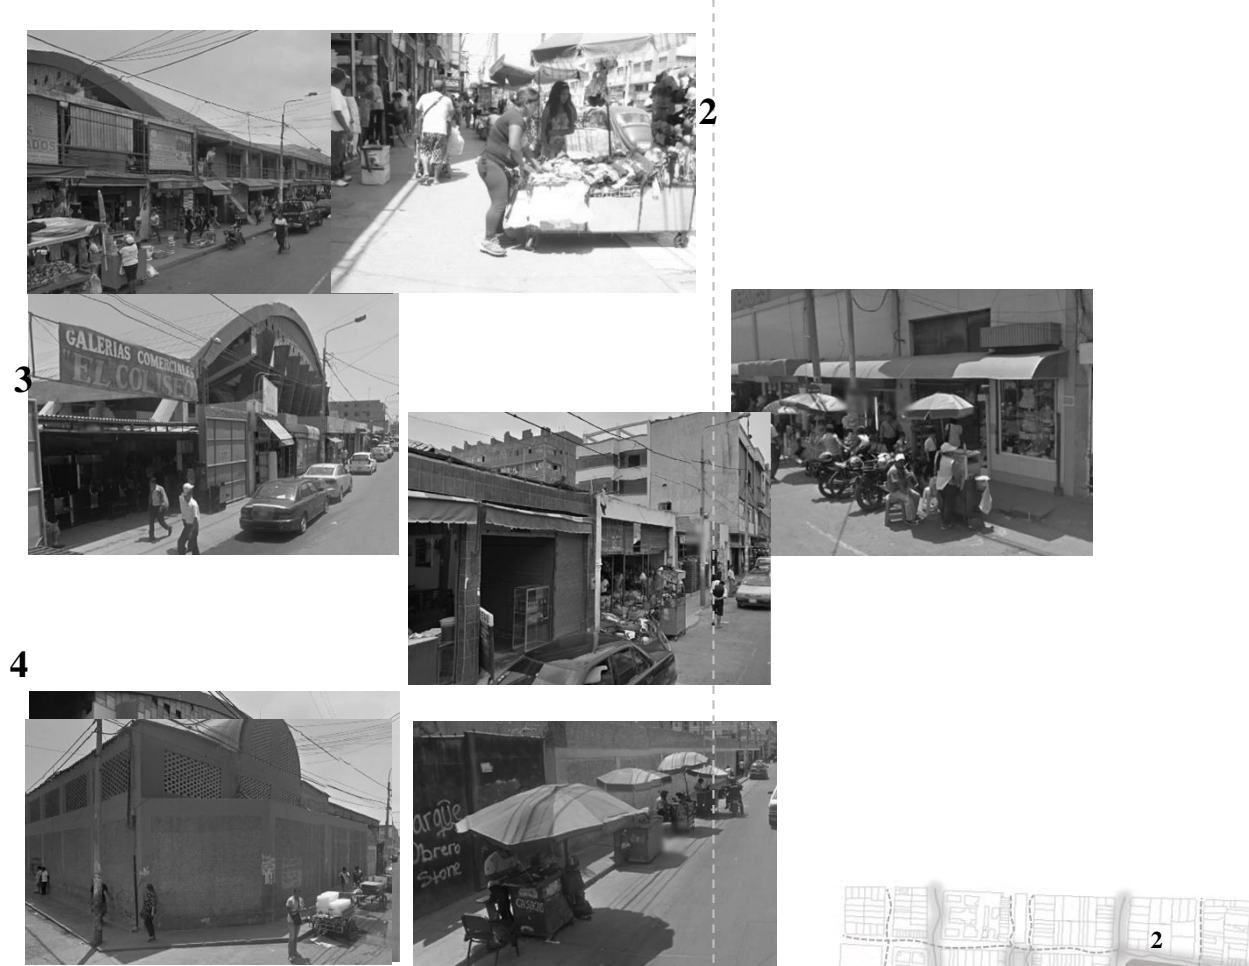
Imagen 130.Registro fotográfico del coliseo cerrado.

- 1 Av. Balta
- 2 Calle Juan Fanning
- 3 Calle Amazonas
- 4 Calle 7 de Enero

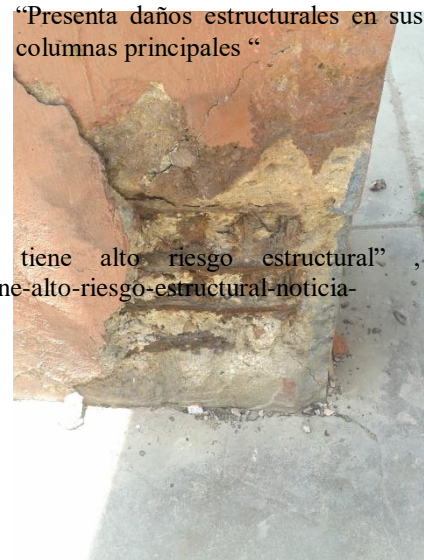
Imagen 144. Daños estructurales

“Presenta daños estructurales en sus columnas principales “

ha indicado la deficiencia de la infraestructura y el incumplimiento de las mínimas condiciones de seguridad calificándolo de alto riesgo para el ciudadano que concurre en esta zona y donde las autoridades hacen caso omiso a las observaciones brindadas por Indeci desde años atrás.

De acuerdo al informe regional de Defensa Civil, el coloso de Amazonas, adolece de una serie de deficiencias que impide renovar el certificado de seguridad, toda vez que presenta problemas de electrificación e infraestructura, que han hecho que sea calificado de alto riesgo.

Las columnas se presentan agrietadas, el motivo principal es que el acero se encuentra oxidado como consecuencia se hincha y el concreto se rompe.

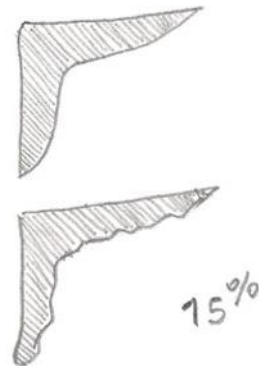
Imagen 146. Arco estructural.

Los arcos, como elemento estructural es fundamental realizar un estudio sobre el deterioro de estas si es solo oxidación se puede recuperar limpiándolo, si el daño pasa a corrosión con el 15 %, la totalidad del elemento se perdió, no sirve. Las correas (elemento de vigas menor altura) se encuentran oxidadas.

Lo único recuperable de este recinto deportivo son los arcos que se pueden desmontar e implantar en una nueva estructura cumpliendo un nuevo uso.

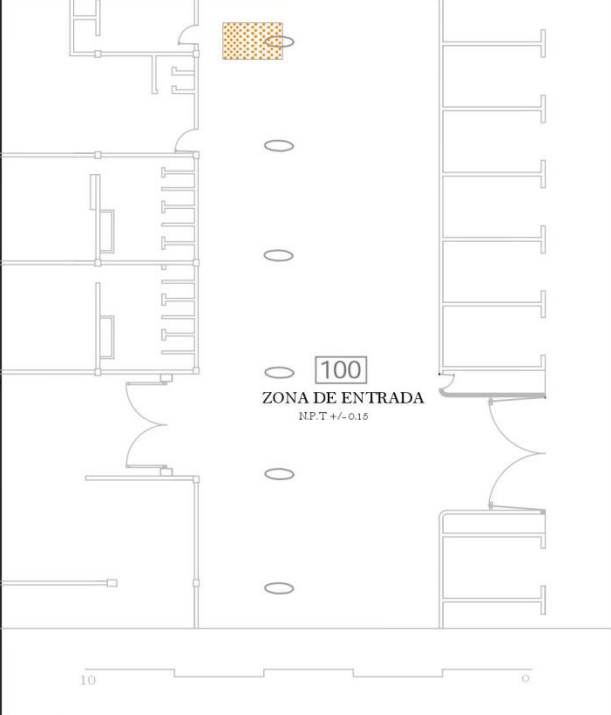
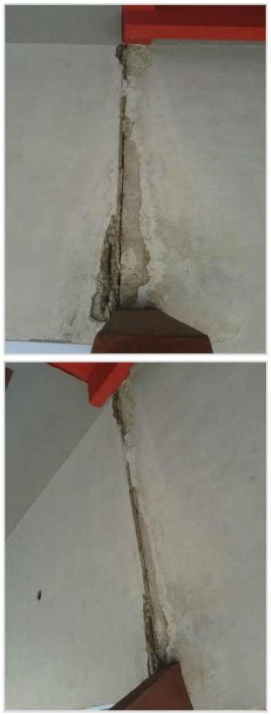
CENTRO DEPORTIVO : EX COLISEO CERRADO													
LEVANTAMIENTO DE LESIONES Y PATOLOGÍAS EN EL EXCOLISEO CERRADO													
PATOLOGÍA	HUMEDAD EN LA PARTE SUPERIOR DEL FORJADO				FICHA								
ELEMENTOS AFECTADOS	LOSA DE HORMIGON				01								
PLANO CLAVE	PLANO ARQUITECTÓNICO				FOTO

DESCRIPCIÓN - Piso: Primer Nivel -Tipo de Lesión: Lesión Física -Estado de conservación Malo													
<table border="0"> <tr> <td>  Humedad</td> <td>  Erosión</td> <td>  Suciedad</td> <td>  Oxidaciones</td> </tr> <tr> <td>  Fisuras</td> <td>  Grieta</td> <td>  Desprendimiento</td> <td>  Eflorescencia</td> </tr> </table>						  Humedad	  Erosión	  Suciedad	  Oxidaciones	  Fisuras	  Grieta	  Desprendimiento	  Eflorescencia
  Humedad	  Erosión	  Suciedad	  Oxidaciones										
  Fisuras	  Grieta	  Desprendimiento	  Eflorescencia										
DESCRIPCIÓN Y CAUSAS Se aprecian manchas de humedad en el armando de la losa y cerca al punto de apoyo de la columna principal .El tipo de humedad presente es la humedad de filtración que llega desde el exterior llegando a filtrar en el interior a través de la junta constructiva o de dilatación presente .Las causas principales fueron: -Acción conjunta de humedades por filtración. -Acción directa del ambiente por lloviznas y masas de aire.													
RUBRO	COMPONENTES	LEVE	FUERTE	SEVERO	OBSERVACIONES								
ESTRUCTURA	CUB. CONCRETO				Deterioro de material.								
	CUB. ACERO												
CARPINTERIA	PUERTA												
	VENTANA												
ALBAÑILERIA	MUROS												
	PAVM/ESCALONES												
PINTURA	EXTERIORES				Manchas.								
	INTERIOR												
INST.ELECTRICAS	TUBERIAS												
	ACCESORIOS												
INST.SANITARIAS	TUBERIAS				Deteriorado.								
	ACCESORIOS												
VIDRIOS	EXTERIORES

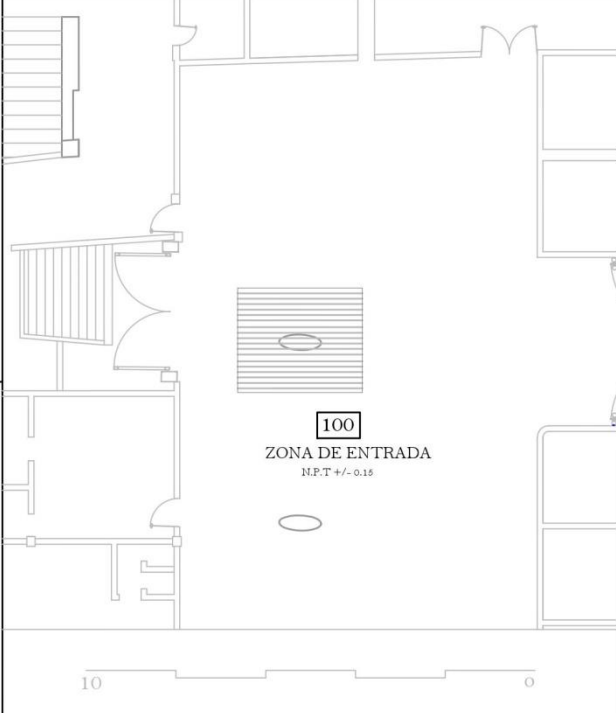
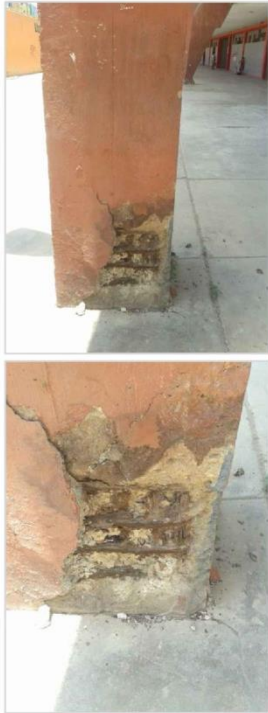
PATOLOGÍA	DESPRENDIMIENTO EN COLUMNA	FICHA	02		
ELEMENTOS AFECTADOS	COLUMNA DE HORMIGÓN				
PLANO CLAVE	PLANO ARQUITECTÓNICO	FOTO

DESCRIPCIÓN - Piso: Primer Nivel -Tipo de Lesión: Lesión Mecánica -Estado de conservación Malo

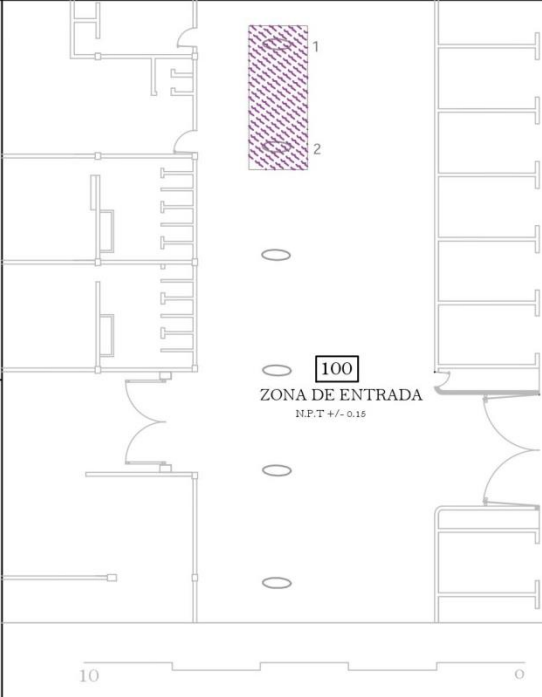
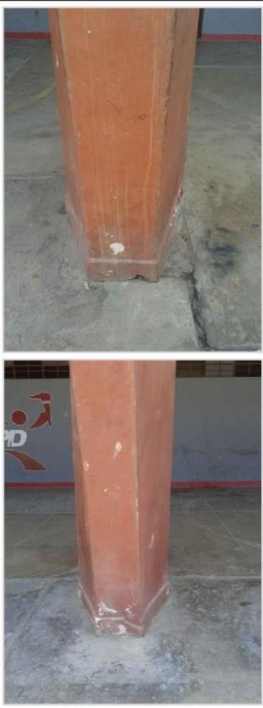
CENTRO DEPORTIVO : EX COLISEO CERRADO						
LEVANTAMIENTO DE LESIONES Y PATOLOGÍAS EN EL EXCOLISEO CERRADO						
PATOLOGÍA	GRIETAS Y FISURAS EN COLUMNAS				FICHA	03
ELEMENTOS AFECTADOS	COLUMNA DE HORMIGÓN					
PLANO CLAVE	PLANO ARQUITECTÓNICO				FOTO

DESCRIPCIÓN - Piso: Primer Nivel -Tipo de Lesión: Lesión Mecánica -Estado de conservación Malo

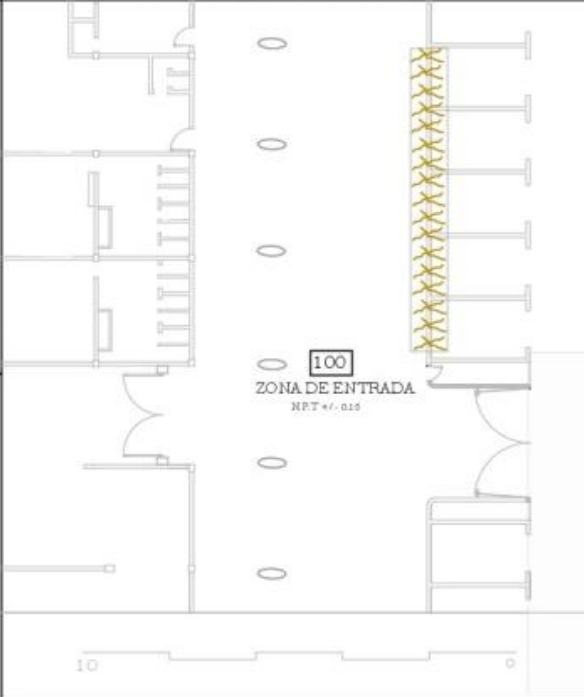
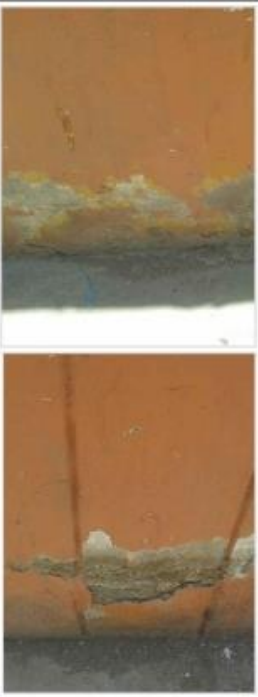
CENTRO DEPORTIVO : EX COLISEO CERRADO														
LEVANTAMIENTO DE LESIONES Y PATOLOGÍAS EN EL EXCOLISEO CERRADO														
PATOLOGÍA	DESCASCARAMIENTO , GRIETAS Y FISURAS				FICHA	04								
ELEMENTOS AFECTADOS	REVOQUES Y PINTURA													
PLANO CLAVE	PLANO ARQUITECTÓNICO				FOTO

DESCRIPCIÓN - Piso: Primer Nivel -Tipo de Lesión: Lesión Mecánica -Estado de conservación Malo														
<table border="0"> <tr> <td> Humedad</td> <td> Erosión</td> <td> Suciedad</td> <td> Oxidaciones</td> </tr> <tr> <td> Fisuras</td> <td> Grieta</td> <td> Desprendimiento</td> <td> Eflorescencia</td> </tr> </table>							Humedad	Erosión	Suciedad	Oxidaciones	Fisuras	Grieta	Desprendimiento	Eflorescencia
Humedad	Erosión	Suciedad	Oxidaciones											
Fisuras	Grieta	Desprendimiento	Eflorescencia											
DESCRIPCIÓN Y CAUSAS En sus revoques , las pinturas de la zona exterior se encuentra en total degradación física presentando descascaramiento , fisuras y grietas . Las causas principales son : -Pueden presentarse esas patologías por malas instalaciones y/o procesos constructivos. -Factores climaticos como polución ambiental, sollicitaciones térmicas e híricas.														
RUBRO	COMPONENTES	LEVE	FUERTE	SEVERO	OBSERVACIONES									
ESTRUCTURA	CUB. CONCRETO				Grietas y fisuras .									
	CUB. ACERO													
CARPINTERIA	PUERTA													
	VENTANA													
ALBAÑILERIA	MUROS													
	PAVM/ESCALONES													
PINTURA	EXTERIORES				Deterioro y descascaramiento									
	INTERIOR													
INST.ELECTRICAS	TUBERIAS													
	ACCESORIOS													
INST.SANITARIAS	TUBERIAS													
	ACCESORIOS													
VIDRIOS	EXTERIORES

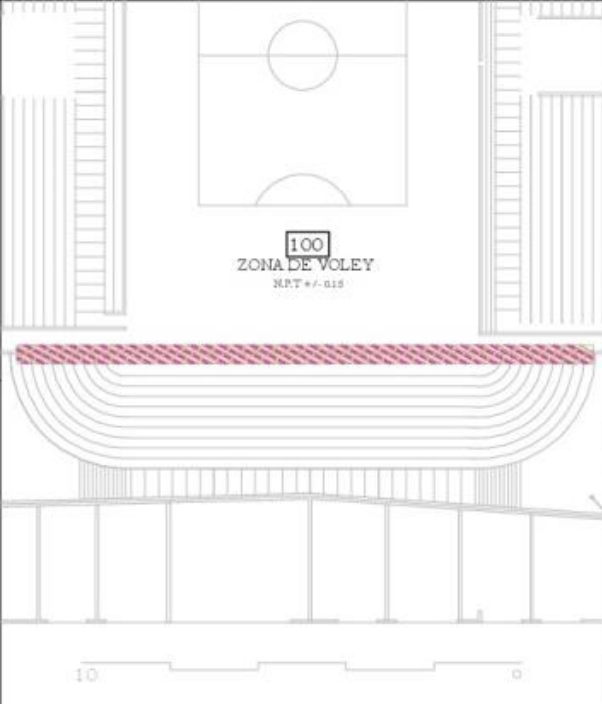
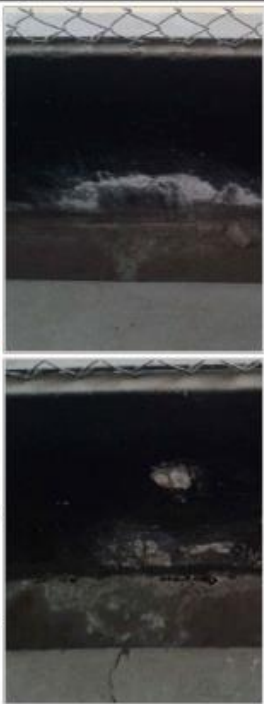
CENTRO DEPORTIVO : EX COLISEO CERRADO						
LEVANTAMIENTO DE LESIONES Y PATOLOGÍAS EN EL EXCOLISEO CERRADO						
PATOLOGÍA	GRIETAS Y FISURAS EN COLUMNAS				FICHA	05
ELEMENTOS AFECTADOS	COLUMNA DE HORMIGON					
PLANO CLAVE	PLANO ARQUITECTÓNICO				FOTO

DESCRIPCIÓN - Piso: Segundo Nivel -Tipo de Lesión: Lesión Mecánica -Estado de conservación Malo

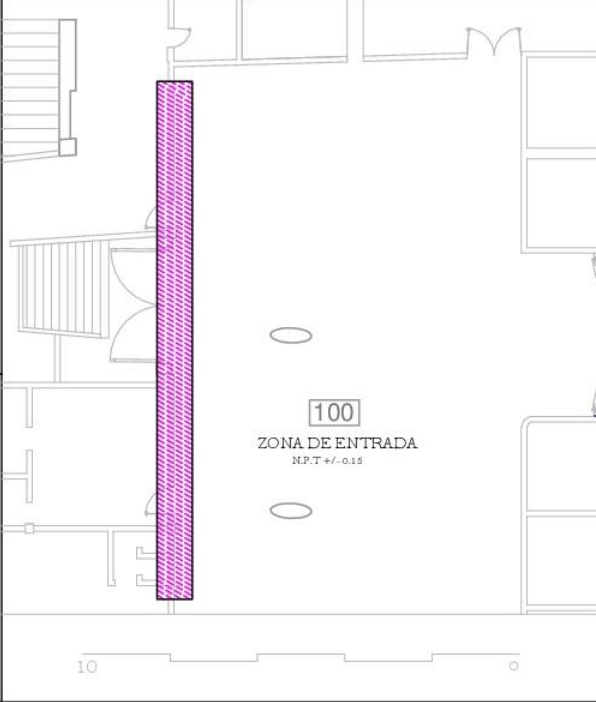
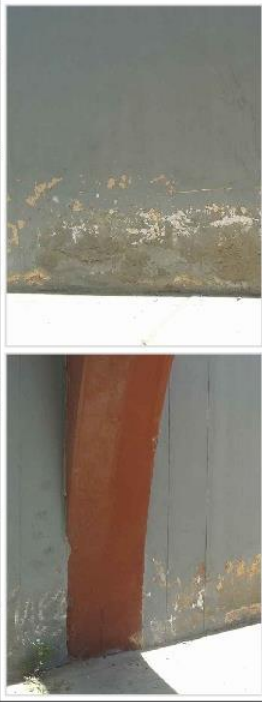
CENTRO DEPORTIVO : EX COLISEO CERRADO						
LEVANTAMIENTO DE LESIONES Y PATOLOGÍAS EN EL EXCOLISEO CERRADO						
PATOLOGÍA	GRIETAS Y FISURAS EN COLUMNAS				FICHA	06
ELEMENTOS AFECTADOS	COLUMNA DE HORMIGON					
PLANO CLAVE	PLANO ARQUITECTÓNICO				FOTO

DESCRIPCIÓN - Piso: Primer Nivel -Tipo de Lesión: Lesión Mécanica -Estado de conservación Malo	<div style="display: flex; flex-wrap: wrap; justify-content: space-around;"> <div style="width: 20%; text-align: center;">

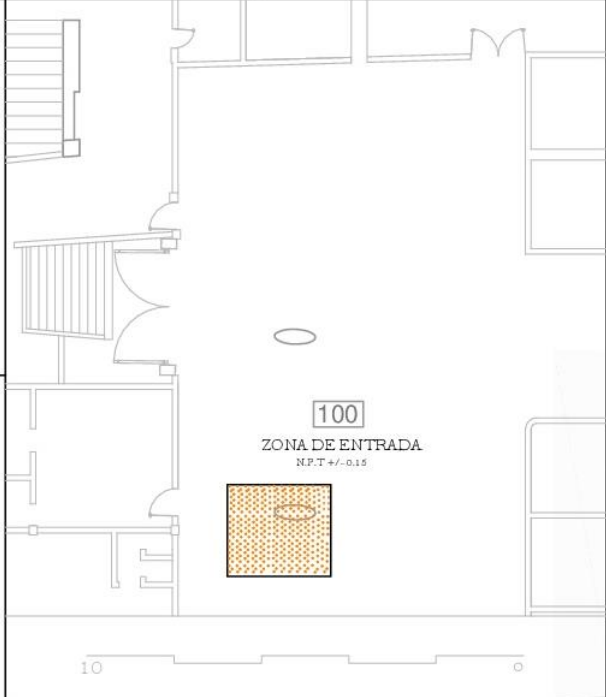
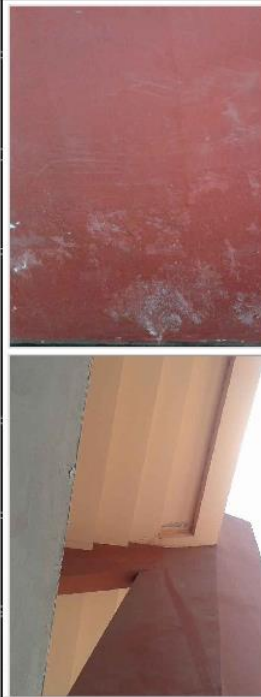
CENTRO DEPORTIVO : EX COLISEO CERRADO													
LEVANTAMIENTO DE LESIONES Y PATOLOGÍAS EN EL EXCOLISEO CERRADO													
PATOLOGÍA	GRIETAS Y FISURAS EN COLUMNAS				FICHA	07							
ELEMENTOS AFECTADOS	COLUMNA DE HORMIGON												
PLANO CLAVE	PLANO ARQUITECTÓNICO				FOTO

DESCRIPCIÓN - Piso: Primer Nivel -Tipo de Lesión: Lesión Física -Estado de conservación Malo	<table border="0"> <tr> <td>  Humedad</td> <td>  Erosión</td> <td>  Suciedad</td> <td>  Oxidaciones</td> </tr> <tr> <td>  Fisuras</td> <td>  Grieta</td> <td>  Desprendimiento</td> <td>  Eflorescencia</td> </tr> </table>					  Humedad	  Erosión	  Suciedad	  Oxidaciones	  Fisuras	  Grieta	  Desprendimiento	  Eflorescencia
  Humedad	  Erosión	  Suciedad	  Oxidaciones										
  Fisuras	  Grieta	  Desprendimiento	  Eflorescencia										
DESCRIPCIÓN Y CAUSAS Se aprecian manchas de humedad en el armando de la losa y cerca al punto de apoyo de la columna principal .El tipo de humedad presente es la humedad de filtración que llega desde el exterior llegando a filtrar en el interior a través de la junta constructiva o de dilatación presente .Las causas principales fueron: -Acción conjunta de humedades por filtración. -Acción directa del ambiente por llluevias y masas de aire.													
RUBRO	COMPONENTES	LEVE	FUERTE	SEVERO	OBSERVACIONES								
ESTRUCTURA	CUB. CONCRETO				Desgaste del material.								
	CUB. ACERO												
CARPINTERIA	PUERTA												
	VENTANA												
ALBAÑILERIA	MUROS												
	PAVM/ESCALONES												
PINTURA	EXTERIORES				Degradación.								
	INTERIOR												
INST.ELECTRICAS	TUBERIAS												
	ACCESORIOS												
INST.SANITARIAS	TUBERIAS												
	ACCESORIOS												
VIDRIOS	EXTERIORES

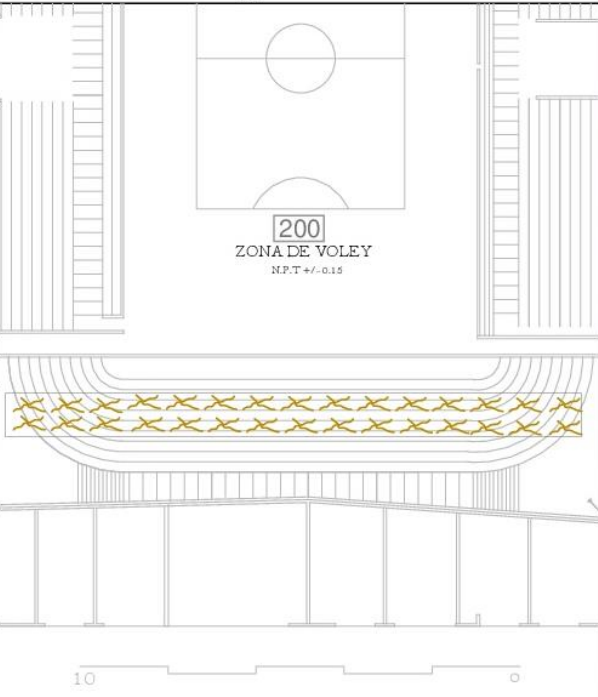
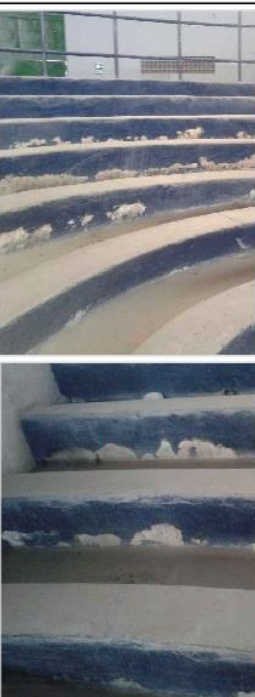
CENTRO DEPORTIVO : EX COLISEO CERRADO													
LEVANTAMIENTO DE LESIONES Y PATOLOGÍAS EN EL EXCOLISEO CERRADO													
PATOLOGÍA	DESCASCARAMIENTO , GRIETAS Y FISURAS			FICHA 08									
ELEMENTOS AFECTADOS	TRIBUNA Y PINTURA												
PLANO CLAVE	PLANO ARQUITECTÓNICO			FOTO

DESCRIPCIÓN - Piso: Primer Nivel -Tipo de Lesión: Lesión Mecánica -Estado de conservación Malo													
<table border="0"> <tr> <td>  Humedad</td> <td>  Erosión</td> <td>  Suciedad</td> <td>  Oxidaciones</td> </tr> <tr> <td>  Fisuras</td> <td>  Grieta</td> <td>  Desprendimiento</td> <td>  Eflorescencia</td> </tr> </table>						  Humedad	  Erosión	  Suciedad	  Oxidaciones	  Fisuras	  Grieta	  Desprendimiento	  Eflorescencia
  Humedad	  Erosión	  Suciedad	  Oxidaciones										
  Fisuras	  Grieta	  Desprendimiento	  Eflorescencia										
DESCRIPCIÓN Y CAUSAS En los escalones de la tribuna se ve la presencia de descascaramiento de la pintura , algunas fisuras asimismo suciedad ya que se han encontrado residuos solidos como el excremento de algunas aves . Las causas principales fueron : -Factores climáticos , falta de mantenimiento constante y sobre todo de limpieza.													
RUBRO	COMPONENTES	LEVE	FUERTE	SEVERO	OBSERVACIONES								
ESTRUCTURA	CUB. CONCRETO				Deteriorado y fisuras .								
	CUB. ACERO												
CARPINTERIA	PUERTA												
	VENTANA												
ALBAÑILERIA	MUROS												
	PAVM/ESCALONES				Suciedad.								
PINTURA	EXTERIORES				Descascaramiento.								
	INTERIOR												
INST.ELECTRICAS	TUBERIAS												
	ACCESORIOS												
INST.SANITARIAS	TUBERIAS												
	ACCESORIOS												
VIDRIOS	EXTERIORES

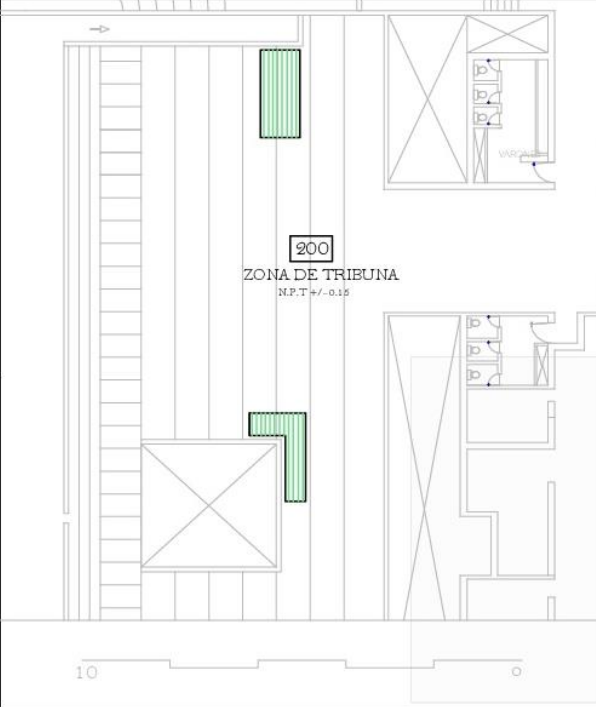
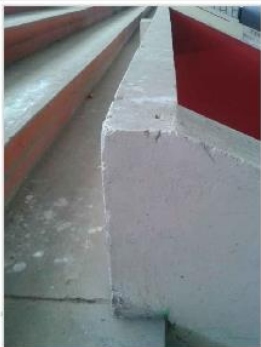
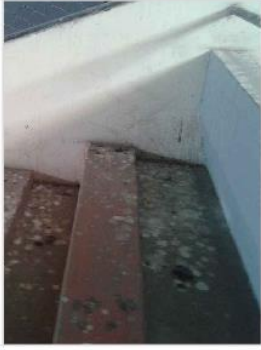
CENTRO DEPORTIVO : EX COLISEO CERRADO					
LEVANTAMIENTO DE LESIONES Y PATOLOGÍAS EN EL EXCOLISEO CERRADO					
PATOLOGÍA	SUCIEDAD EN LA TRIBUNA				FICHA
ELEMENTOS AFECTADOS	TRIBUNA Y PINTURA				09
PLANO CLAVE	PLANO ARQUITECTÓNICO				FOTO

DESCRIPCIÓN - Piso: Segundo Nivel -Tipo de Lesión: Lesión Física -Estado de conservación Malo	<div style="display: flex; flex-wrap: wrap;"> <div style="width: 25%; text-align: center;">

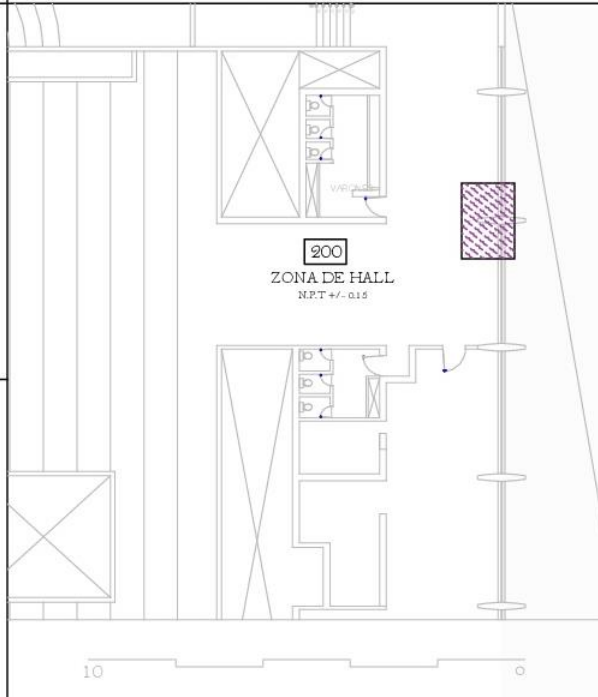
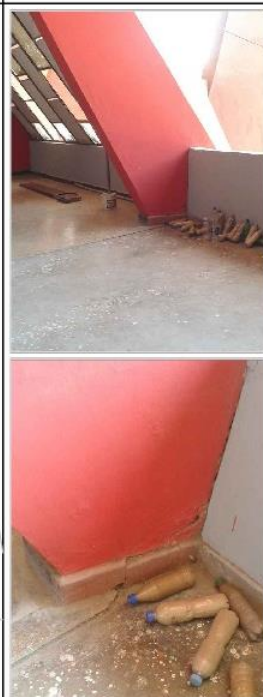
CENTRO DEPORTIVO : EX COLISEO CERRADO					
LEVANTAMIENTO DE LESIONES Y PATOLOGÍAS EN EL EXCOLISEO CERRADO					
PATOLOGÍA	GRIETA EN COLUMNA				FICHA 10
ELEMENTOS AFECTADOS	COLUMNA DE HORMIGÓN				
PLANO CLAVE	PLANO ARQUITECTÓNICO				FOTO

DESCRIPCIÓN - Piso: Segundo Nivel -Tipo de Lesión: Lesión Mecánica -Estado de conservación Malo

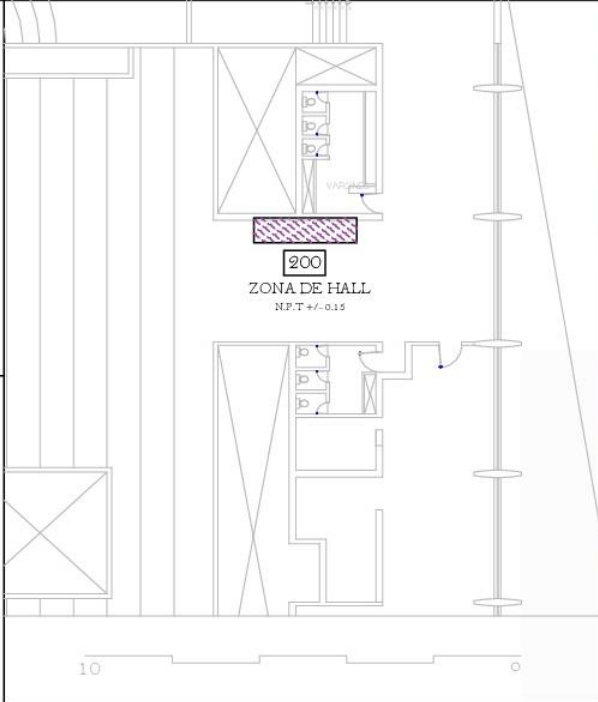
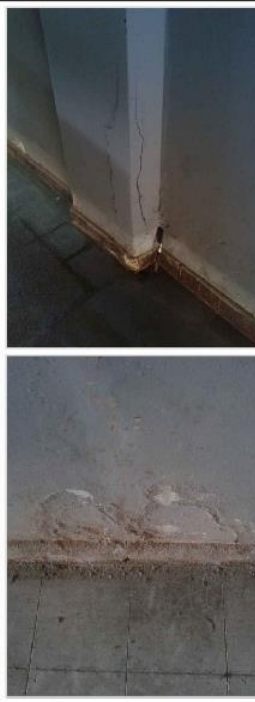
CENTRO DEPORTIVO : EX COLISEO CERRADO							
LEVANTAMIENTO DE LESIONES Y PATOLOGÍAS EN EL EXCOLISEO CERRADO							
PATOLOGÍA	GRIETAS Y FISURAS EN COLUMNAS					FICHA	12
ELEMENTOS AFECTADOS	COLUMNA DE HORMIGON						
PLANO CLAVE	PLANO ARQUITECTÓNICO					FOTO

DESCRIPCIÓN - Piso: Segundo Nivel -Tipo de Lesión: Lesión Mecánica -Estado de conservación Malo

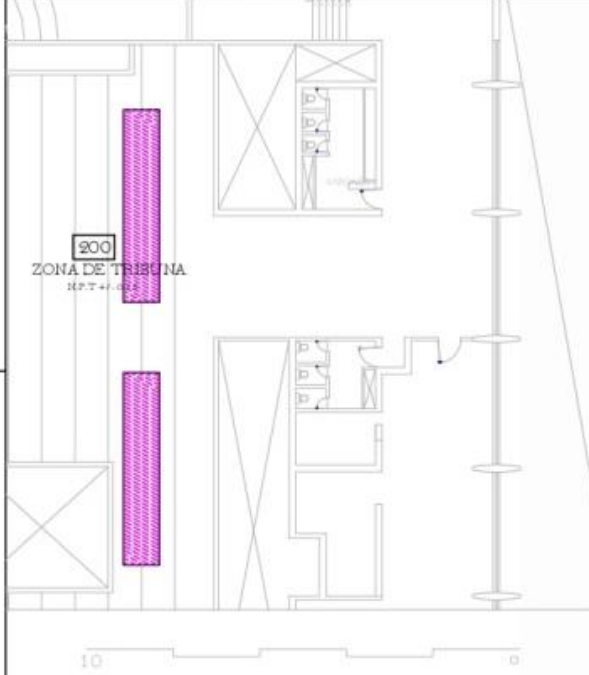
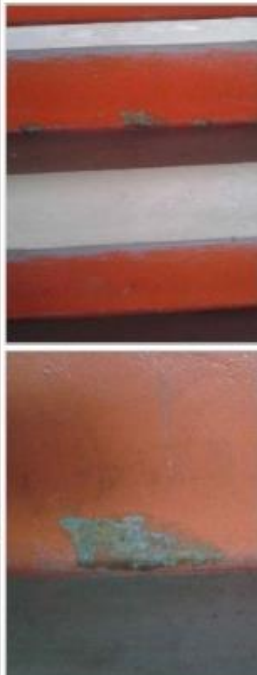
CENTRO DEPORTIVO : EX COLISEO CERRADO														
LEVANTAMIENTO DE LESIONES Y PATOLOGÍAS EN EL EXCOLISEO CERRADO														
PATOLOGÍA	EROSIÓN					FICHA								
ELEMENTOS AFECTADOS	TRIBUNAS DE HORMIGÓN					13								
PLANO CLAVE	PLANO ARQUITECTÓNICO					FOTO

DESCRIPCIÓN - Piso: Segundo Nivel -Tipo de Lesión: Lesión Mecánica -Estado de conservación Malo														
<table border="0"> <tr> <td> Humedad</td> <td> Erosión</td> <td> Suciedad</td> <td> Oxidaciones</td> </tr> <tr> <td> Fisuras</td> <td> Grieta</td> <td> Desprendimiento</td> <td> Eflorescencia</td> </tr> </table>							Humedad	Erosión	Suciedad	Oxidaciones	Fisuras	Grieta	Desprendimiento	Eflorescencia
Humedad	Erosión	Suciedad	Oxidaciones											
Fisuras	Grieta	Desprendimiento	Eflorescencia											
DESCRIPCIÓN Y CAUSAS Perdida o transformación superficial de un material , se encuentra en degradación física presentando descascaramiento en la pintura. Las causas principales son : - Pueden presentarse esas patologias por malas instalaciones y/o procesos constructivos. - Provocados por acciones físicas de los agentes atmosféricos.														
RUBRO	COMPONENTES	LEVE	FUERTE	SEVERO	OBSERVACIONES									
ESTRUCTURA	CUB. CONCRETO				Desgaste del material.									
	CUB. ACERO													
CARPINTERIA	PUERTA													
	VENTANA													
ALBAÑILERIA	MUROS													
	PAVM/ESCALONES													
PINTURA	EXTERIORES													
	INTERIOR				Desgaste.									
INST.ELECTRICAS	TUBERIAS													
	ACCESORIOS													
INST.SANITARIAS	TUBERIAS													
	ACCESORIOS													
VIDRIOS	EXTERIORES
