**FACULTAD DE INGENIERÍA
ESCUELA DE ARQUITECTURA**

**NUEVA PLAZA MERCADO PARA EL ORDENAMIENTO DEL
COMERCIO INFORMAL EN EL EX COLISEO DE LA
CIUDAD DE CHICLAYO EN LA AV. BALTA ENTRE LA
CALLE ARICA Y JUAN FANNING**

**TESIS PARA OPTAR EL TÍTULO DE
ARQUITECTO**

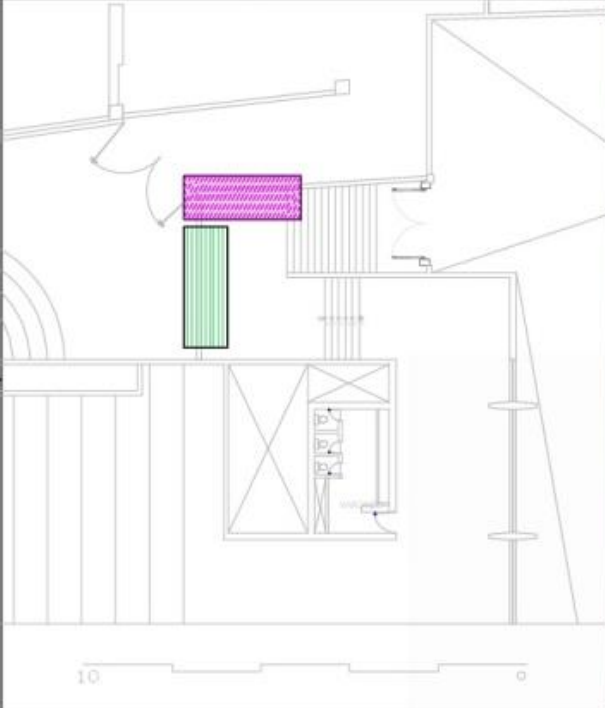
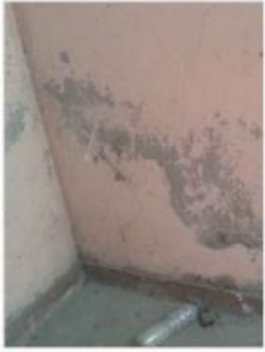
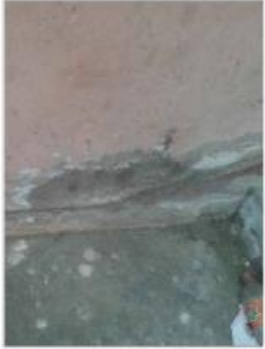
CENTRO DEPORTIVO : EX COLISEO CERRADO					
LEVANTAMIENTO DE LESIONES Y PATOLOGÍAS EN EL EXCOLISEO CERRADO					
PATOLOGÍA	EROSIÓN Y SUCIEDAD				FICHA
ELEMENTOS AFECTADOS	MUROS				14
PLANO CLAVE	PLANO ARQUITECTÓNICO				FOTO

DESCRIPCIÓN - Piso: Segundo Nivel -Tipo de Lesión: Lesión Mecánica -Estado de conservación Malo

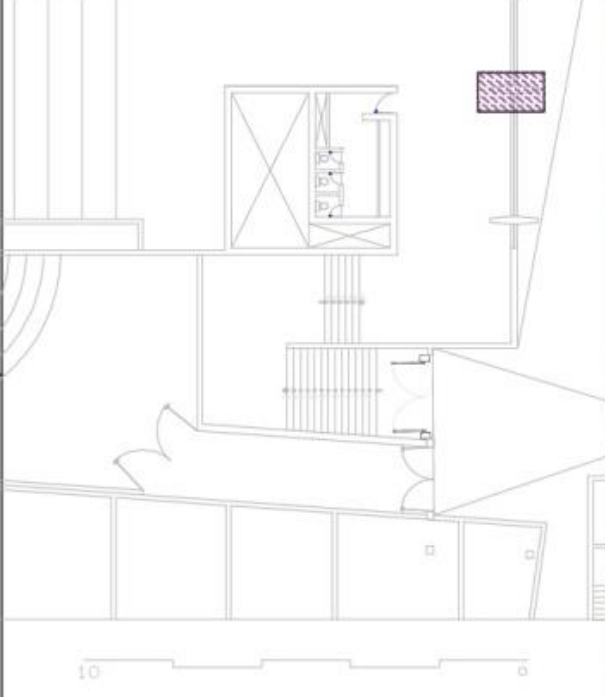
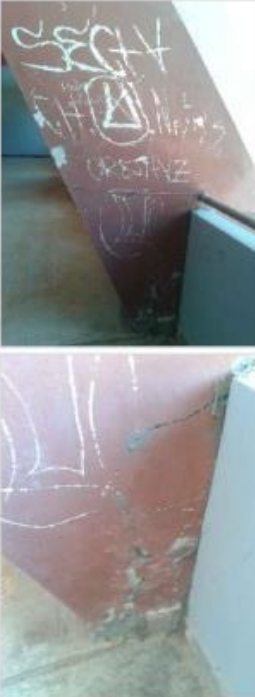
CENTRO DEPORTIVO : EX COLISEO CERRADO						
LEVANTAMIENTO DE LESIONES Y PATOLOGÍAS EN EL EXCOLISEO CERRADO						
PATOLOGÍA	GRIETAS Y FISURAS EN COLUMNAS				FICHA	15
ELEMENTOS AFECTADOS	COLUMNA DE HORMIGON				FOTO	
PLANO CLAVE	PLANO ARQUITECTÓNICO				FOTO

DESCRIPCIÓN - Piso: Segundo Nivel -Tipo de Lesión: Lesión Mecánica -Estado de conservación Malo

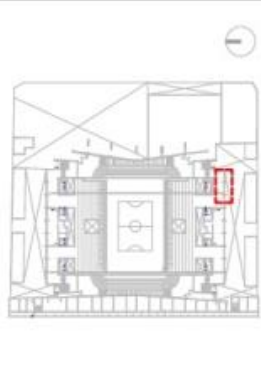
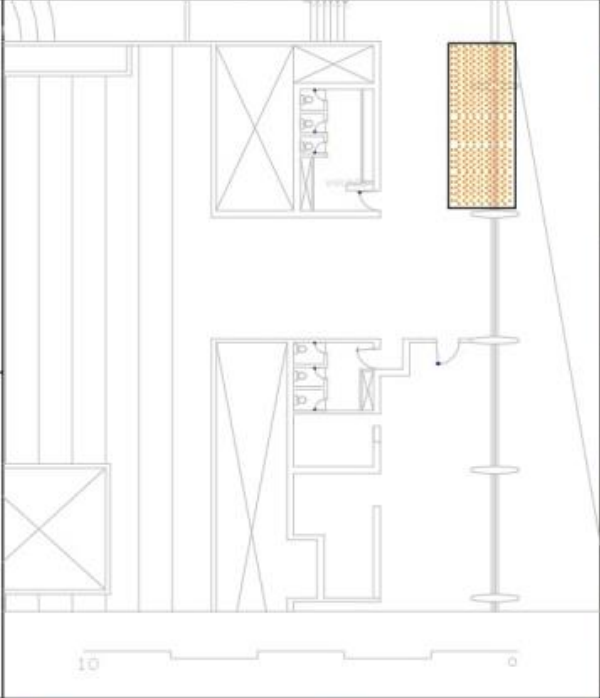
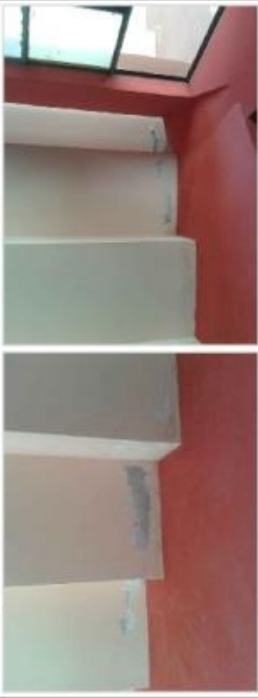
CENTRO DEPORTIVO : EX COLISEO CERRADO						
LEVANTAMIENTO DE LESIONES Y PATOLOGÍAS EN EL EXCOLISEO CERRADO						
PATOLOGÍA	HUMEDAD EN LOSA				FICHA	16
ELEMENTOS AFECTADOS	LOSA DE HORMIGÓN					
PLANO CLAVE	PLANO ARQUITECTÓNICO				FOTO

DESCRIPCIÓN - Piso: Segundo Nivel -Tipo de Lesión: Lesión Física -Estado de conservación Malo

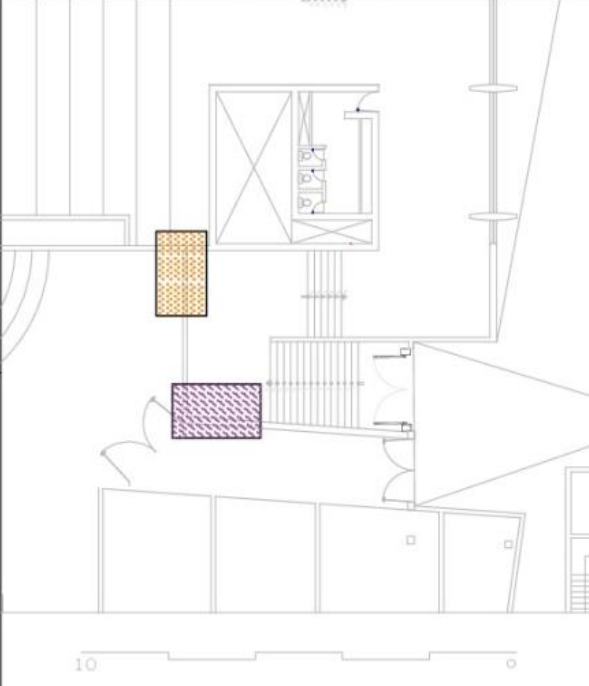
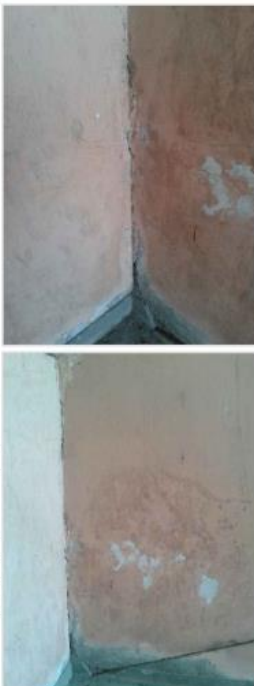
CENTRO DEPORTIVO : EX COLISEO CERRADO														
LEVANTAMIENTO DE LESIONES Y PATOLOGÍAS EN EL EXCOLISEO CERRADO														
PATOLOGÍA	GRIETAS Y FISURAS					FICHA								
ELEMENTOS AFECTADOS	MUROS					17								
PLANO CLAVE	PLANO ARQUITECTÓNICO					FOTO

DESCRIPCIÓN - Piso: Segundo Nivel -Tipo de Lesión: Lesión Mecánica -Estado de conservación Malo														
<table border="0"> <tr> <td> Humedad</td> <td> Erosión</td> <td> Suciedad</td> <td> Oxidaciones</td> </tr> <tr> <td> Fisuras</td> <td> Grieta</td> <td> Desprendimiento</td> <td> Eflorescencia</td> </tr> </table>							Humedad	Erosión	Suciedad	Oxidaciones	Fisuras	Grieta	Desprendimiento	Eflorescencia
Humedad	Erosión	Suciedad	Oxidaciones											
Fisuras	Grieta	Desprendimiento	Eflorescencia											
DESCRIPCIÓN Y CAUSAS Presentan grietas y fisuras en el encuentro de los muros , entendemos por grieta cualquier abertura longitudinal donde afecta su estructura asimismo encontramos humedad . Las causas principales son: - Grieta , por exceso de carga que afecta sobre todo a elementos estructurales y que exigen por lo general un esfuerzo para mantener la seguridad de la estructura. -Humedad, por malas instalaciones y/o procesos constructivos.														
RUBRO	COMPONENTES	LEVE	FUERTE	SEVERO	OBSERVACIONES									
ESTRUCTURA	CUB. CONCRETO				Desgaste del material.									
	CUB. ACERO													
CARPINTERIA	PUERTA													
	VENTANA													
ALBAÑILERIA	MUROS													
	PAVM/ESCALONES													
PINTURA	EXTERIORES													
	INTERIOR				Degradación.									
INST.ELECTRICAS	TUBERIAS													
	ACCESORIOS													
INST.SANITARIAS	TUBERIAS													
	ACCESORIOS													
VIDRIOS	EXTERIORES

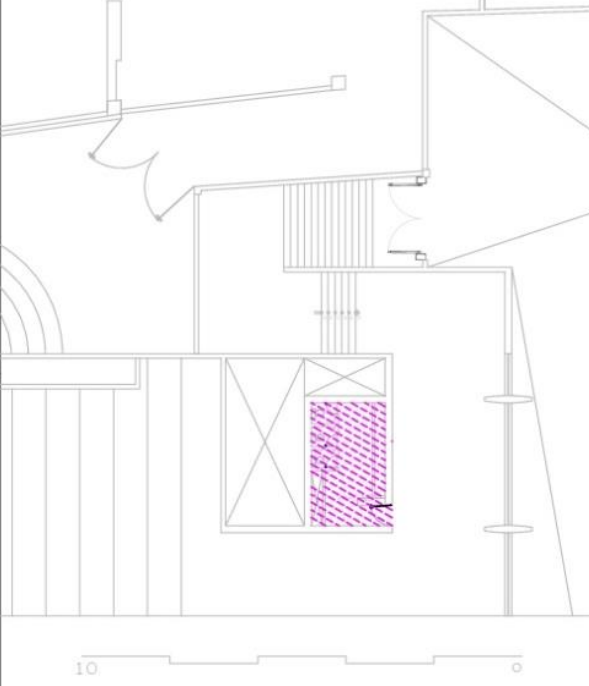
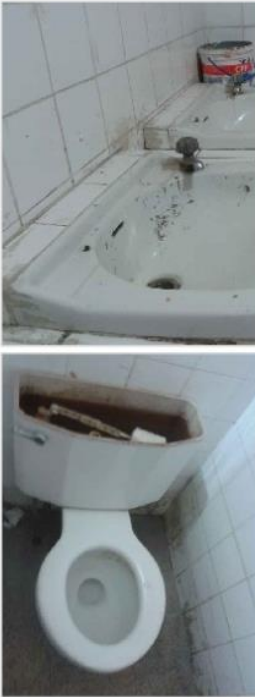
CENTRO DEPORTIVO : EX COLISEO CERRADO						
LEVANTAMIENTO DE LESIONES Y PATOLOGÍAS EN EL EXCOLISEO CERRADO						
PATOLOGÍA	SUCIEDAD EN SS.HH				FICHA	
ELEMENTOS AFECTADOS	SS.HH				18	
PLANO CLAVE	PLANO ARQUITECTÓNICO				FOTO

DESCRIPCIÓN - Piso: Segundo Nivel -Tipo de Lesión: Lesión Mecánica -Estado de conservación Malo

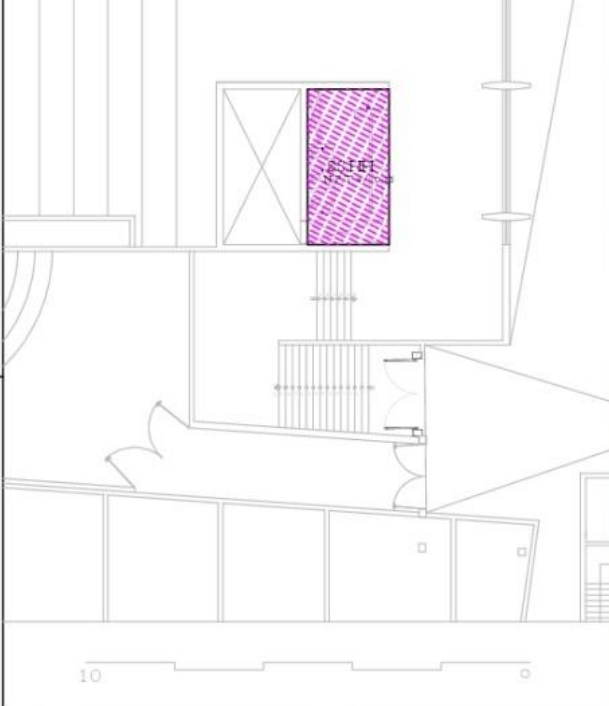
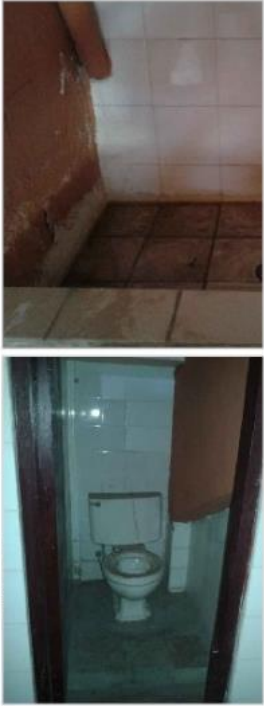
CENTRO DEPORTIVO : EX COLISEO CERRADO													
LEVANTAMIENTO DE LESIONES Y PATOLOGÍAS EN EL EXCOLISEO CERRADO													
PATOLOGÍA	SUCIEDAD EN SS.HH			FICHA 20									
ELEMENTOS AFECTADOS	SS.HH												
PLANO CLAVE	PLANO ARQUITECTÓNICO			FOTO

DESCRIPCIÓN - Piso: Segundo Nivel -Tipo de Lesión: Lesión Mecánica -Estado de conservación Malo													
<table border="0"> <tr> <td> Humedad</td> <td> Erosión</td> <td> Suciedad</td> <td> Oxidaciones</td> </tr> <tr> <td> Fisuras</td> <td> Grieta</td> <td> Desprendimiento</td> <td> Eflorescencia</td> </tr> </table>						Humedad	Erosión	Suciedad	Oxidaciones	Fisuras	Grieta	Desprendimiento	Eflorescencia
Humedad	Erosión	Suciedad	Oxidaciones										
Fisuras	Grieta	Desprendimiento	Eflorescencia										
DESCRIPCIÓN Y CAUSAS Los servicios Higienicos se encuentran en mal estado y sucios , los inodoros y los lavatorios no funcionan . Presentan un daño irreparable en sus Instalaciones sanitarias y electricas, sin funcionamiento. Las causas principales son: - Las instalaciones ya cumplieron su tiempo de uso y reemplazarlas seria comprar las mismas que ahora ya no existen. - Falta de mantenimiento y limpieza.													
RUBRO	COMPONENTES	LEVE	FUERTE	SEVERO	OBSERVACIONES								
ESTRUCTURA	CUB. CONCRETO				Degradación del material.								
	CUB. ACERO												
CARPINTERIA	PUERTA												
	VENTANA												
ALBAÑILERIA	MUROS				Desgaste del material.								
	PAVM/ESCALONES												
PINTURA	EXTERIORES												
	INTERIOR												
INST.ELECTRICAS	TUBERIAS				Desgaste ,sin funcionamiento								
	ACCESORIOS				Desgaste ,sin funcionamiento								
INST.SANITARIAS	TUBERIAS				Desgaste ,sin funcionamiento								
	ACCESORIOS				Desgaste ,sin funcionamiento								
VIDRIOS	EXTERIORES

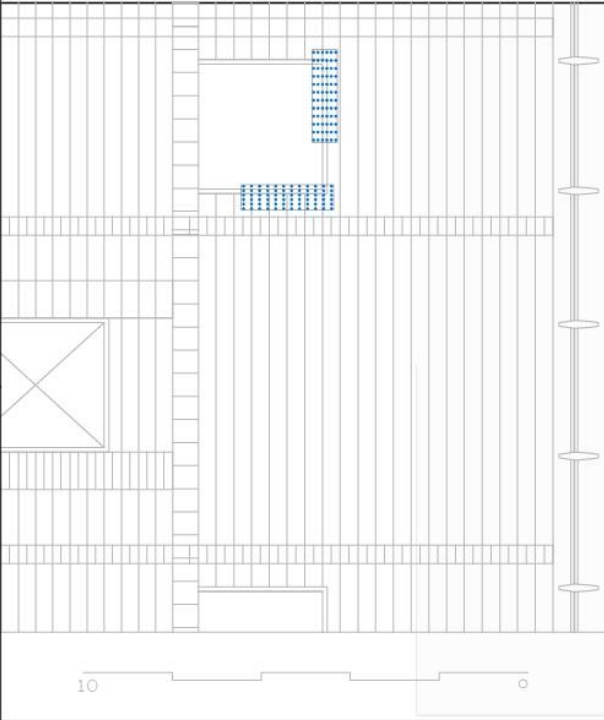
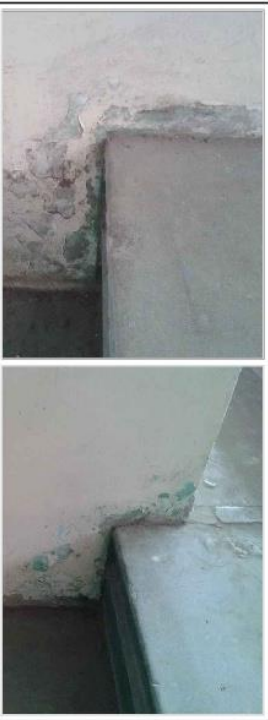
CENTRO DEPORTIVO : EX COLISEO CERRADO													
LEVANTAMIENTO DE LESIONES Y PATOLOGÍAS EN EL EXCOLISEO CERRADO													
PATOLOGÍA	HUMEDAD , EFLORESCENCIA				FICHA	21							
ELEMENTOS AFECTADOS	TRIBUNA Y PINTURA												
PLANO CLAVE	PLANO ARQUITECTÓNICO				FOTO

DESCRIPCIÓN - Piso: Tercer Nivel -Tipo de Lesión: Lesión Química -Estado de conservación Malo													
<table border="0"> <tr> <td>  Humedad</td> <td>  Erosión</td> <td>  Suciedad</td> <td>  Oxidaciones</td> </tr> <tr> <td>  Fisuras</td> <td>  Grieta</td> <td>  Desprendimiento</td> <td>  Eflorescencia</td> </tr> </table>						  Humedad	  Erosión	  Suciedad	  Oxidaciones	  Fisuras	  Grieta	  Desprendimiento	  Eflorescencia
  Humedad	  Erosión	  Suciedad	  Oxidaciones										
  Fisuras	  Grieta	  Desprendimiento	  Eflorescencia										
DESCRIPCIÓN Y CAUSAS Se aprecian manchas producto de la eflorescencias asimismo junto con la humedad presente hacen de estas manchas muy visibles . Los causas principales son: -La eflorescencia se da por una consecuencia del material , mortero ,etc por lo cual en el preparado contiene una gran cantidad de sales y estas con el tiempo salen a luz. -Cuando el lugar esta muy en contacto con la humedad , las manchas se hacen muy visibles.													
RUBRO	COMPONENTES	LEVE	FUERTE	SEVERO	OBSERVACIONES								
ESTRUCTURA	CUB. CONCRETO				Deteriorado.								
	CUB. ACERO												
CARPINTERIA	PUERTA												
	VENTANA												
ALBAÑILERIA	MUROS												
	PAVM/ESCALONES				Manchas , Suciedad.								
PINTURA	EXTERIORES				Descascaramiento.								
	INTERIOR												
INST.ELECTRICAS	TUBERIAS												
	ACCESORIOS												
INST.SANITARIAS	TUBERIAS												
	ACCESORIOS												
VIDRIOS	EXTERIORES

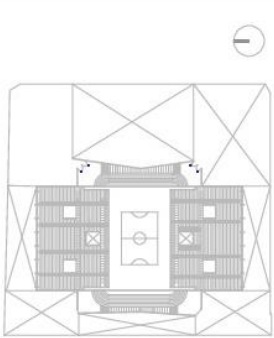
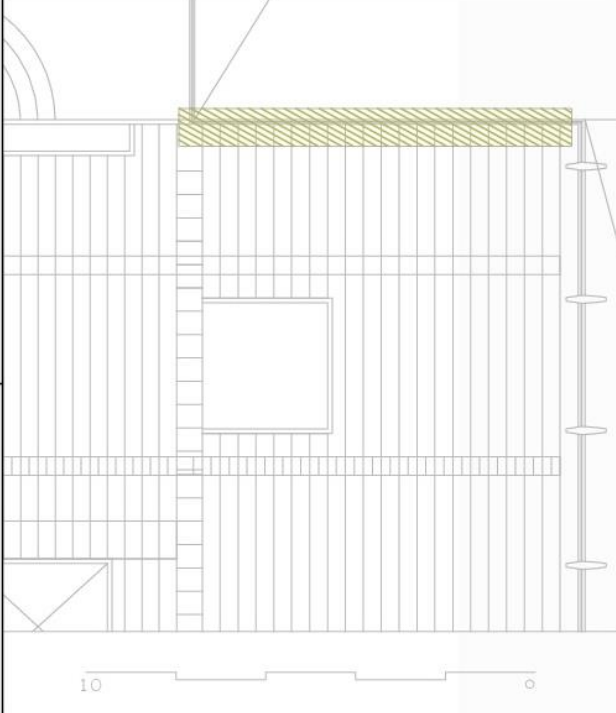
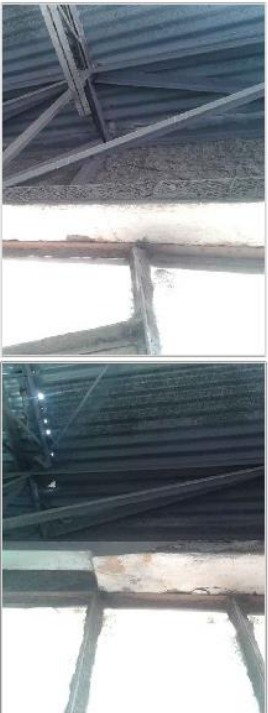
DESCRIPCIÓN - Piso: Tercer Nivel -Tipo de Lesión: Lesión Física -Estado de conservación Malo													
<table border="0"> <tr> <td>  Humedad</td> <td>  Erosión</td> <td>  Suciedad</td> <td>  Oxidaciones</td> </tr> <tr> <td>  Fisuras</td> <td>  Grieta</td> <td>  Desprendimiento</td> <td>  Eflorescencia</td> </tr> </table>						  Humedad	  Erosión	  Suciedad	  Oxidaciones	  Fisuras	  Grieta	  Desprendimiento	  Eflorescencia
  Humedad	  Erosión	  Suciedad	  Oxidaciones										
  Fisuras	  Grieta	  Desprendimiento	  Eflorescencia										
DESCRIPCIÓN Y CAUSAS En la mayoría del techo de calamina se encuentra deteriorado presenta oxidaciones , agujeros productos de las mismas oxidaciones y/o corrosión. Las causas principales son: -La exposición continua al ambiente(radiaciones , lluvias , humedad). -La falta de mantenimiento. -La cobertura ya cumplió su tiempo de útil.													
RUBRO	COMPONENTES	LEVE	FUERTE	SEVERO	OBSERVACIONES								
ESTRUCTURA	CUB. CONCRETO												
	CUB. ACERO				Oxidación de cobertura.								
CARPINTERIA	PUERTA												
	VENTANA				Oxidación en marcos.								
ALBAÑILERIA	MUROS												
	PAVM/ESCALONES												
PINTURA	EXTERIORES												
	INTERIOR				Descascaramiento.								
INST.ELECTRICAS	TUBERIAS												
	ACCESORIOS												
INST.SANITARIAS	TUBERIAS												
	ACCESORIOS												
VIDRIOS	EXTERIORES				Rotos.

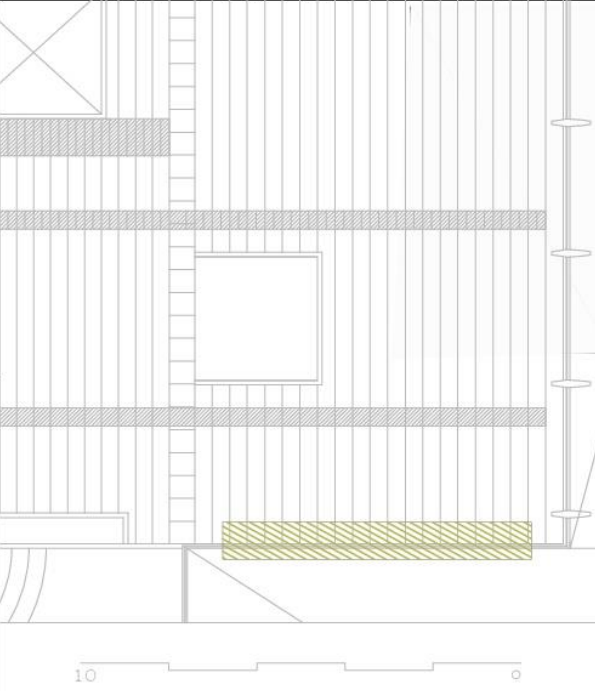
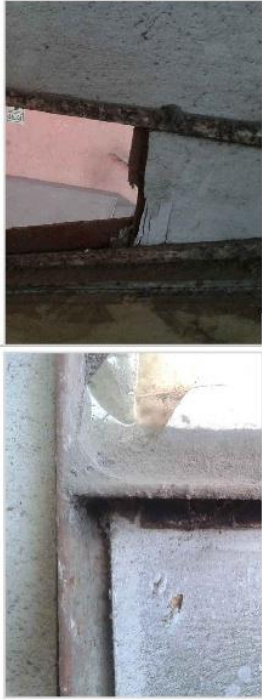
DESCRIPCIÓN - Piso: Tercer Nivel -Tipo de Lesión: Lesión Física -Estado de conservación Malo														
<table border="0"> <tr> <td>  Humedad</td> <td>  Erosión</td> <td>  Suciedad</td> <td>  Oxidaciones</td> </tr> <tr> <td>  Fisuras</td> <td>  Grieta</td> <td>  Desprendimiento</td> <td>  Eflorescencia</td> </tr> </table>							  Humedad	  Erosión	  Suciedad	  Oxidaciones	  Fisuras	  Grieta	  Desprendimiento	  Eflorescencia
  Humedad	  Erosión	  Suciedad	  Oxidaciones											
  Fisuras	  Grieta	  Desprendimiento	  Eflorescencia											
DESCRIPCIÓN Y CAUSAS Todos los vidrios del coliseo se encuentran rotos y sus marcos oxidados . La tribuna de hormigon se encuentra sucio con mal estado . La causas principales son: -La falta de mantenimiento ,Limpieza constante.														
RUBRO	COMPONENTES	LEVE	FUERTE	SEVERO	OBSERVACIONES									
ESTRUCTURA	CUB. CONCRETO													
	CUB. ACERO				Oxidación en marcos.									
CARPINTERIA	PUERTA													
	VENTANA													
ALBAÑILERIA	MUROS													
	PAVM/ESCALONES													
PINTURA	EXTERIORES													
	INTERIOR				Descascaramiento.									
INST.ELECTRICAS	TUBERIAS													
	ACCESORIOS													
INST.SANITARIAS	TUBERIAS													
	ACCESORIOS													
VIDRIOS	EXTERIORES				Rotos.

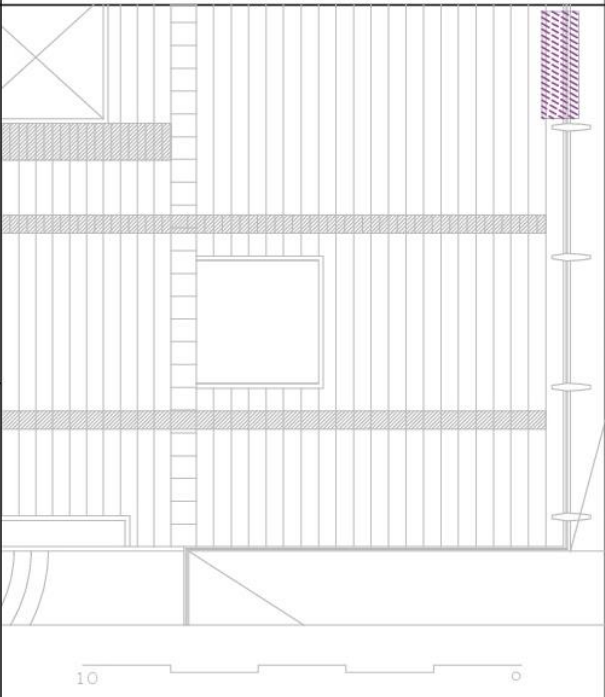
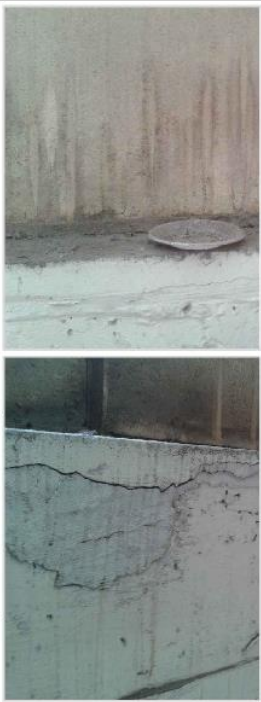
DESCRIPCIÓN - Piso: Tercer Nivel -Tipo de Lesión: Lesión Física -Estado de conservación Malo													
<table border="0"> <tr> <td> Humedad</td> <td> Erosión</td> <td> Suciedad</td> <td> Oxidaciones</td> </tr> <tr> <td> Fisuras</td> <td> Grieta</td> <td> Desprendimiento</td> <td> Eflorescencia</td> </tr> </table>						Humedad	Erosión	Suciedad	Oxidaciones	Fisuras	Grieta	Desprendimiento	Eflorescencia
Humedad	Erosión	Suciedad	Oxidaciones										
Fisuras	Grieta	Desprendimiento	Eflorescencia										
DESCRIPCIÓN Y CAUSAS Algunas de las columnas del tercer nivel presentan grietas y fisuras en su base , entendemos por grieta cualquier abertura longitudinal donde afecta su estructura(imagen1 y 2) .Las causas principales son: -Por exceso de carga que afecta sobre todo a elementos estructurales y que exigen por lo general un esfuerzo para mantener la seguridad de la estructura.													
RUBRO	COMPONENTES	LEVE	FUERTE	SEVERO	OBSERVACIONES								
ESTRUCTURA	CUB. CONCRETO				Desgaste del material.								
	CUB. ACERO												
CARPINTERIA	PUERTA												
	VENTANA												
ALBAÑILERIA	MUROS												
	PAVM/ESCALONES												
PINTURA	EXTERIORES												
	INTERIOR				Descascaramiento.								
INST.ELECTRICAS	TUBERIAS												
	ACCESORIOS												
INST.SANITARIAS	TUBERIAS												
	ACCESORIOS												
VIDRIOS	EXTERIORES				Rotos.

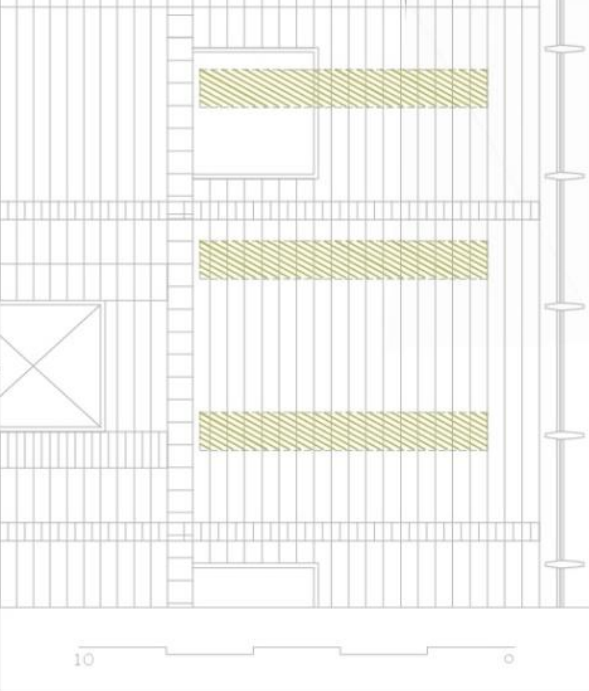
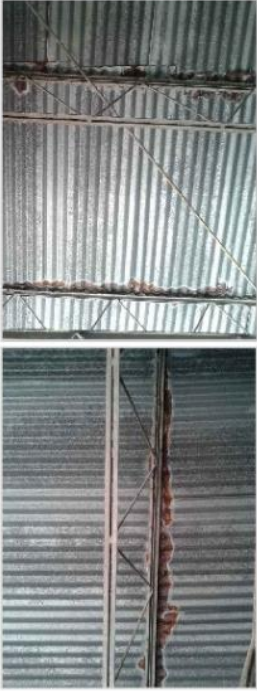
DESCRIPCIÓN - Piso: Tercer Nivel -Tipo de Lesión: Lesión Física -Estado de conservación Malo													
<table border="0"> <tr> <td> Humedad</td> <td> Erosión</td> <td> Suciedad</td> <td> Oxidaciones</td> </tr> <tr> <td> Fisuras</td> <td> Grieta</td> <td> Desprendimiento</td> <td> Eflorescencia</td> </tr> </table>						Humedad	Erosión	Suciedad	Oxidaciones	Fisuras	Grieta	Desprendimiento	Eflorescencia
Humedad	Erosión	Suciedad	Oxidaciones										
Fisuras	Grieta	Desprendimiento	Eflorescencia										
DESCRIPCIÓN Y CAUSAS En la mayoría del techo de calamina se encuentra deteriorado presenta oxidaciones , agujeros productos de las mismas oxidaciones y/o corrosión. Las causas principales son: -La exposición continua al ambiente(radiaciones , lluvias , humedad). -La falta de mantenimiento. -La cobertura ya cumplió su tiempo de útil.													
RUBRO	COMPONENTES	LEVE	FUERTE	SEVERO	OBSERVACIONES								
ESTRUCTURA	CUB. CONCRETO												
	CUB. ACERO				Oxidación de cobertura.								
CARPINTERIA	PUERTA												
	VENTANA				Oxidación en marcos.								
ALBAÑILERIA	MUROS												
	PAVM/ESCALONES												
PINTURA	EXTERIORES												
	INTERIOR				Descascaramiento.								
INST.ELECTRICAS	TUBERIAS												
	ACCESORIOS												
INST.SANITARIAS	TUBERIAS												
	ACCESORIOS												
VIDRIOS	EXTERIORES				Rotos.

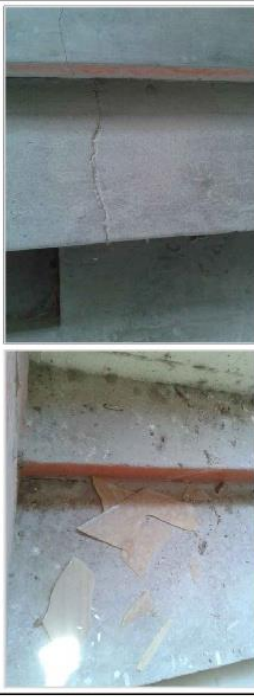
<p>DESCRIPCIÓN</p> <p>- Piso: Tercer Nivel</p> <p>-Tipo de Lesión: Lesión Física</p> <p>-Estado de conservación Malo</p>

El tercer nivel abarca toda la tribuna donde se puede ver la estructura de cerchas en el techo que se encuentran deterioradas presentando la mayoría de las calaminas oxidadas. Los vidrios se encuentran rotos, sus marcos oxidados y presentando suciedad. Las patologías encontradas son Eflorescencia, Oxidaciones, Grietas, Suciedad.

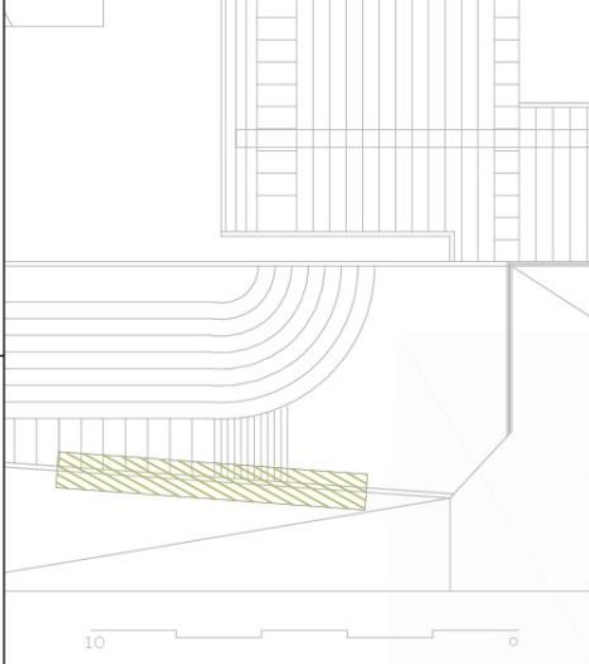
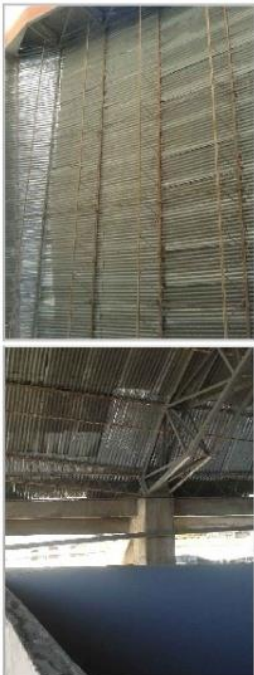
DESCRIPCIÓN - Piso: Tercer Nivel -Tipo de Lesión: Lesión Física -Estado de conservación Malo
