**Contexto histórico y características formales de los edificios emblemáticos
de Chiclayo a principios del siglo XIX, caso Capilla La Verónica**

**TESIS PARA OPTAR EL TÍTULO DE
ARQUITECTO**

Chiclayo, 2026

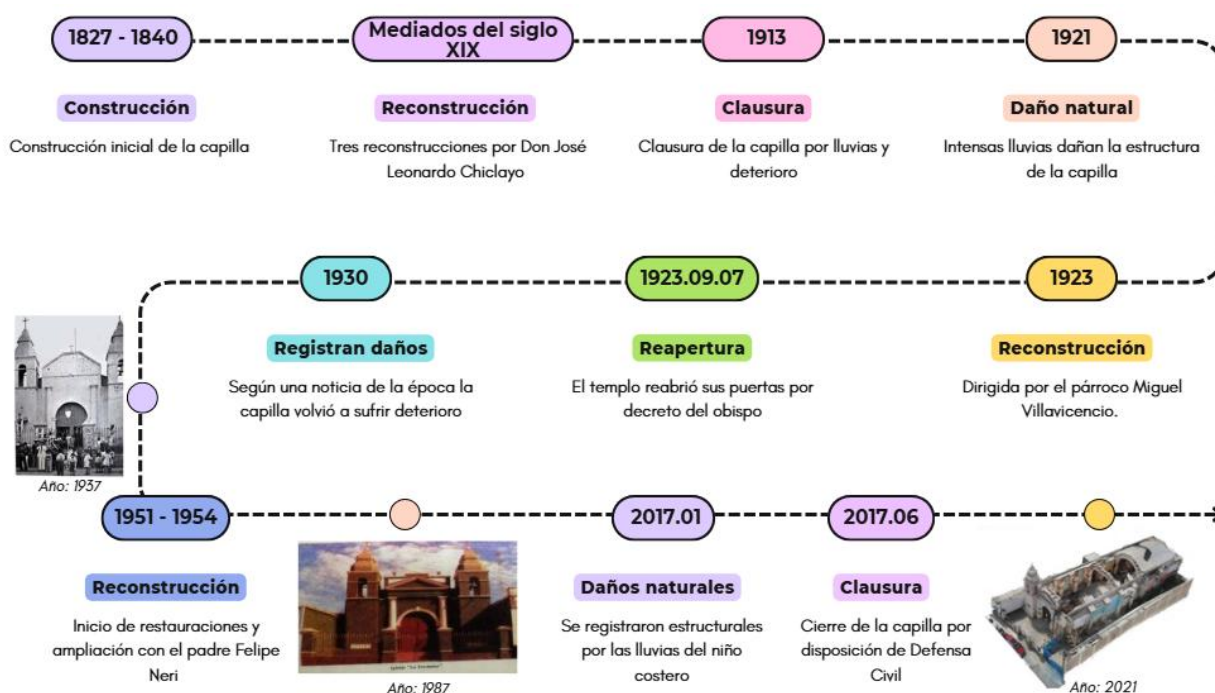
Imagen 12.

Línea de tiempo de la capilla La Verónica

Durante el Fenómeno del Niño Costero en enero de 2017, las intensas lluvias causaron graves daños en la estructura de la Capilla La Verónica. La acumulación de agua y la humedad agravaron las grietas existentes en los muros y el techo, debilitando aún más su estabilidad.

En junio de 2017, la capilla fue clausurada por disposición de Defensa Civil municipal, ya que las grandes grietas en su estructura representaban un riesgo para la seguridad de los feligreses. Se determinó que una de las principales causas del colapso parcial fue la construcción no autorizada de un edificio adyacente, lo que comprometió los cimientos de la capilla. Además, en una de las últimas intervenciones, se añadió una capa de concreto en el techo, aumentando significativamente el peso sobre una estructura de caña que no estaba diseñada para soportarlo. Con el tiempo, la falta de flexibilidad del concreto y la microfisuración facilitaron la filtración de agua, acelerando el deterioro del templo.
