Reconstrucción virtual de la iglesia y convento La Merced de Zaña

TESIS PARA OPTAR EL TÍTULO DE
ARQUITECTO

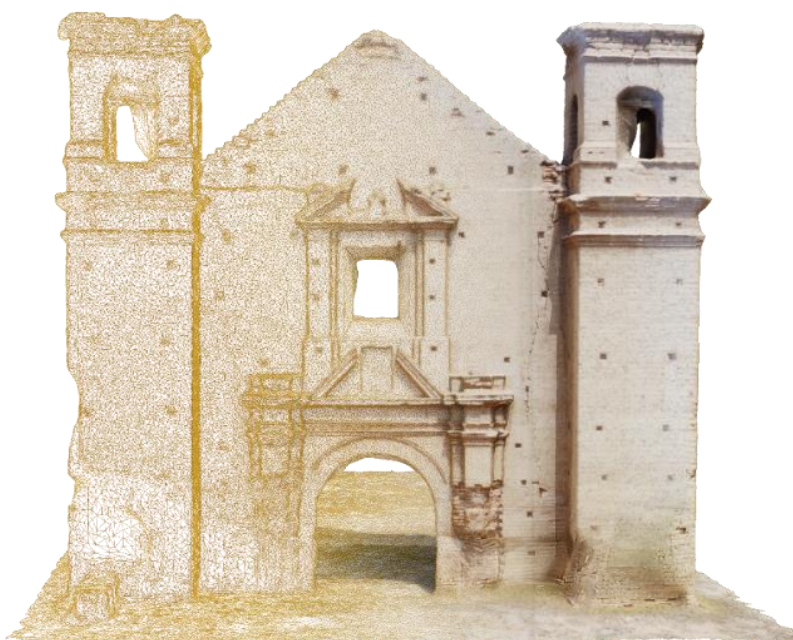
Figura 02

Hibridación de la nube de puntos y la malla con textura obtenida de la fotogrametría

Nota 2: Procesamiento del software hasta la obtención del modelo 3D. (Cosmópolis Lora & Serquén Velezmoro, 2021)

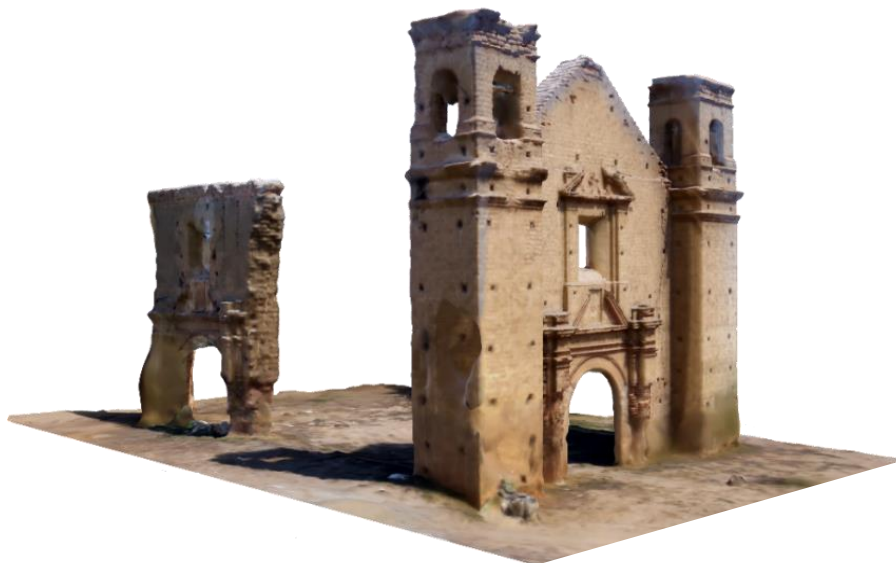
Figura 03

Levantamiento fotogramétrico de la iglesia y convento La Merced

Nota: Fotogrametría Integral de los restos de la iglesia y convento La Merced (Cosmópolis Lora & Serquén Velezmoro, 2021).

Durante el proceso de reconocimiento de la evolución arquitectónica de la iglesia y convento La Merced, se llevó a cabo una clasificación detallada de cada una de las elevaciones de los restos arquitectónicos actuales. El análisis se centró particularmente en las portadas sur y este, consideradas como elementos clave para la comprensión de la estructura (ver figura 03).

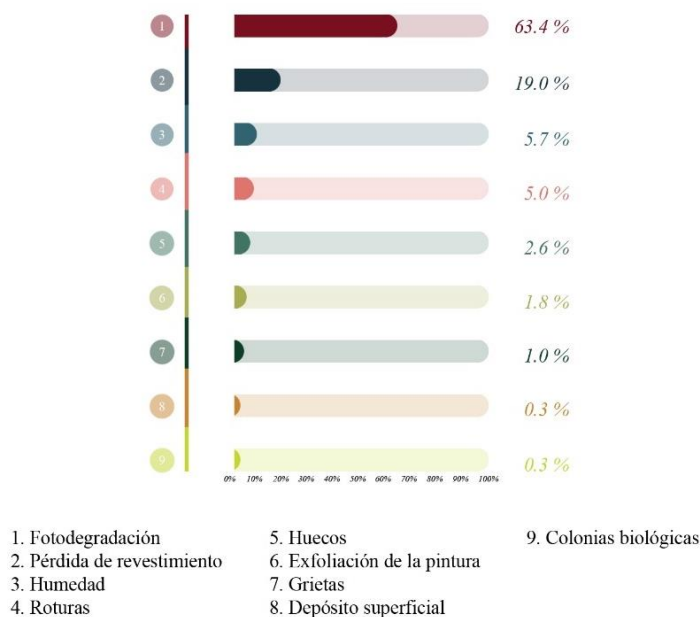
Cuantificación de patologías y lesiones de la elevación exterior 01

observa que la patología más prevalente en la elevación exterior 01 es la fotodegradación, la cual representa un 63.4% del total, seguida por la pérdida de revestimiento que constituye un 19%. De manera similar, en la elevación interior 01, las mismas patologías se identificaron como predominantes, aunque con una variación en su proporción: la fotodegradación abarca un 56.3%, mientras que la pérdida de revestimiento asciende a un 20% (ver Tabla 01 y 02).

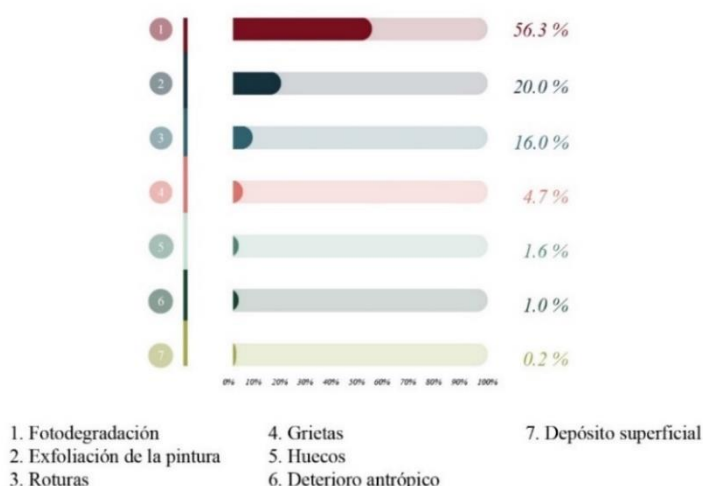
Tabla 02

Cuantificación de patologías y lesiones de la elevación interior 01

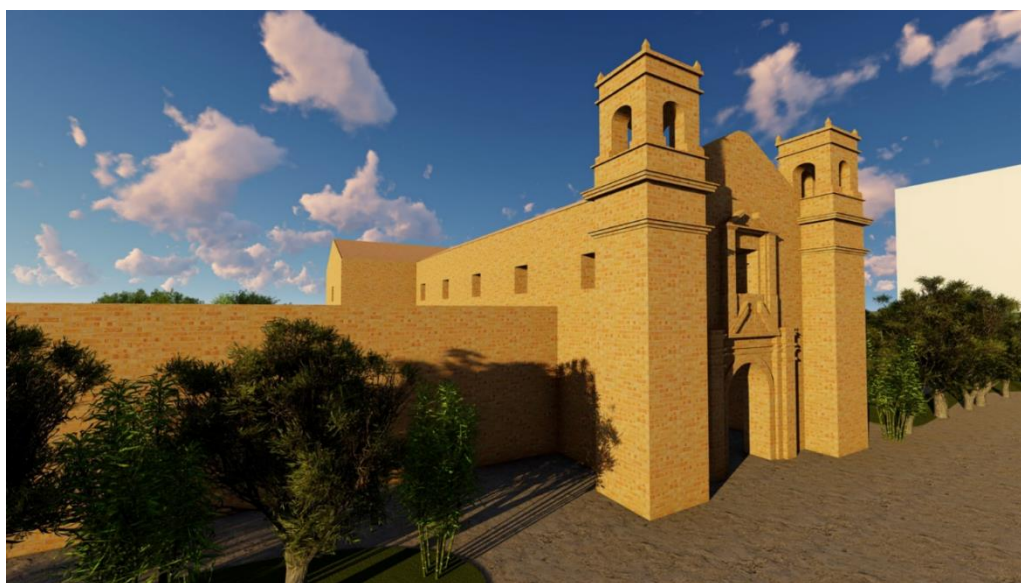
Figura 05

Reconstrucción Hipotética de la iglesia y convento La Merced.

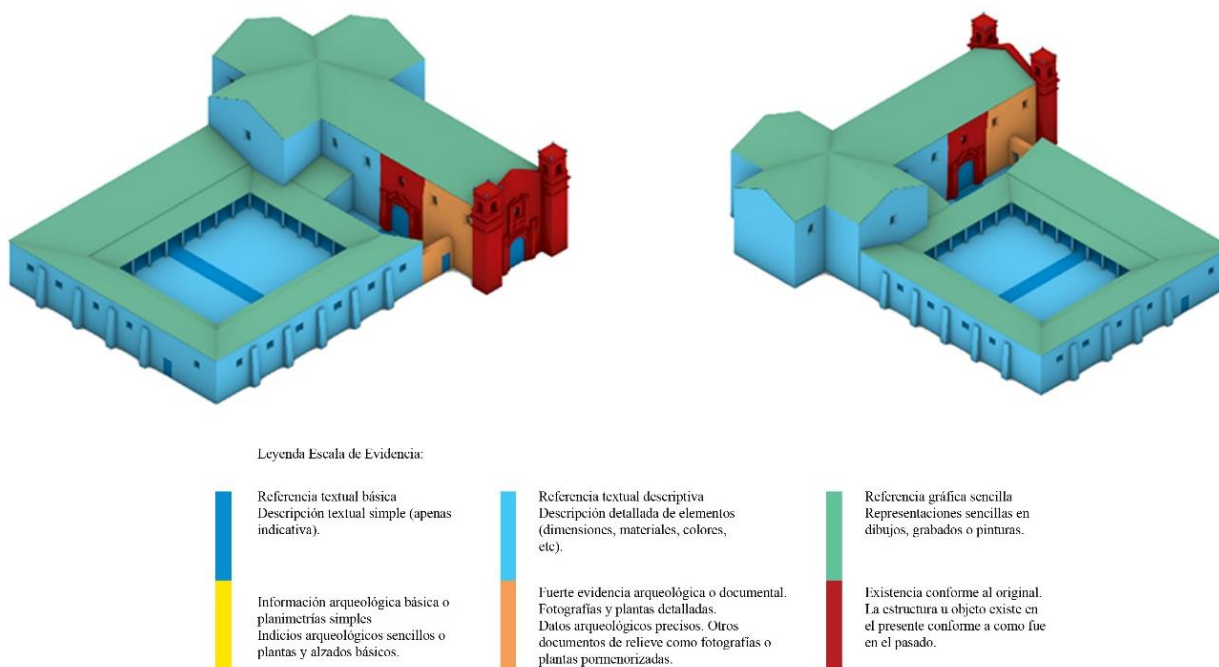
Figura 06

Escala de evidencia Histórico- Arqueológico

Nota: Escala de evidencia de la iglesia y convento la Merced. Elaboración propia.

En la tercera fase de nuestra investigación, se desarrolló un modelo tridimensional para la reconstrucción virtual de la Iglesia y Convento de la Merced en Zaña. Este proceso no solo integró la dimensión de intervención hipotética, sino que también incorporó los datos del indicador de zonificación y tipología. En esta fase, se emplearon los modelos obtenidos mediante fotogrametría y las planimetrías derivadas de la aplicación de tratados históricos. El resultado fue un modelo hipotético general, al cual se le aplicó una escala de evidencia histórico-arqueológica para identificar los puntos con mayor y menor nivel de evidencia histórica.

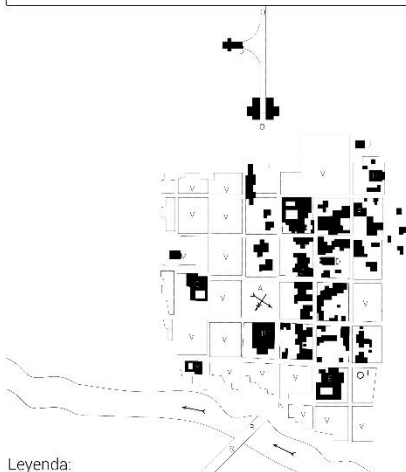
Descripción : Plano Antigua Villa Santiago de Miraflores de Saña
 Período : 1782-1785

Datos del Plano: Baltazar Martinez Compañon

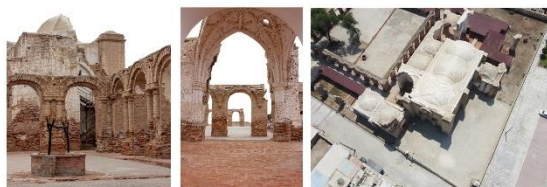
Descripción	Estilo	Fundación
Presenta una nave con dos capillas adosadas Presenta un patio de arquerías correspondiente al primer claustro Presenta mayor conservación desde su abandono en 1 / 20	Renacentista Gótico Tardío	1584

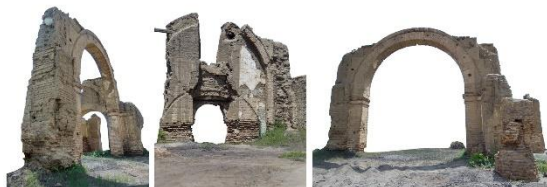
Descripción	Estilo	Fundación
Presenta 8 pilares del total de su conjunto Fue abandonado debido a los fenómenos naturales ocurridos Estilo similar a Iglesia San Francisco de Lima y Huanuco	Tendencia Barroca	XVI

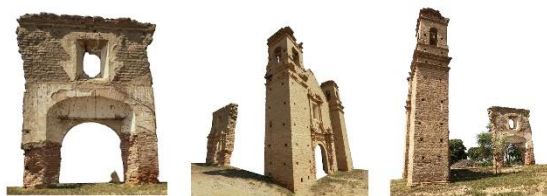
Descripción	Estilo	Fundación
Presenta 2 portadas del total de su conjunto Estilo similar al clasicismo trujillano	Renacentista Clásico	XVI - XVII

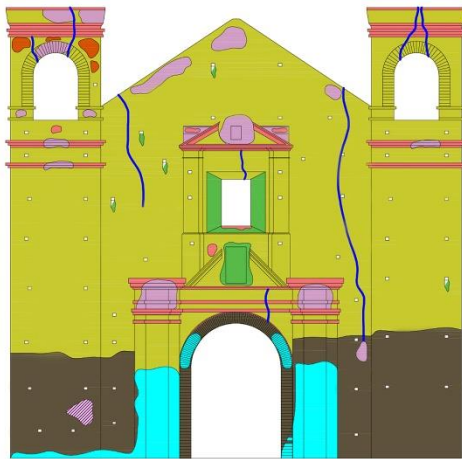
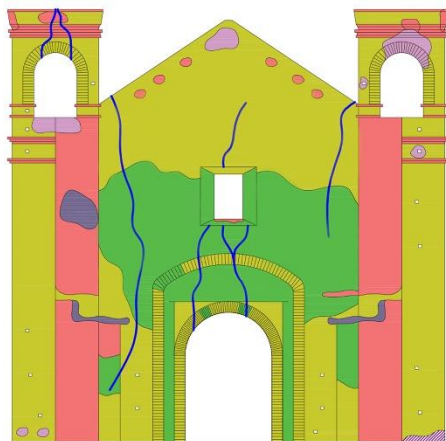
PATOLOGÍAS ABIÓTICAS		PATOLOGÍAS BIÓTICAS	
	Depósito superficial.		Apollado.
	Pérdida por humedad / Percolación.		Colonias biológicas.
	Fotodegradación.		
	Pérdida de revestimiento.		
	Exfoliación de la pintura.		
	Eflorescencia de sal.		
	Erosión mecánica.		
	Erosión eólica.		
	Ressequedad.		
	Corrosión.		
	Pulverización.		
	Pérdida total.		
	Inundación por napa freática.		
	Decoloración.		
PATOLOGÍAS ESTRUCTURALES		PATOLOGÍAS ANTRÓPICAS	
	Grietas/ Fracturas.		Ressequedad.
	Roturas.		Modificaciones.
	Huecos.		Carpintería no original.
	Fendas.		Deterioro antrópico.
	Tapas.		Instalaciones sanitarias.
	Biodegradación.		Instalaciones eléctricas.

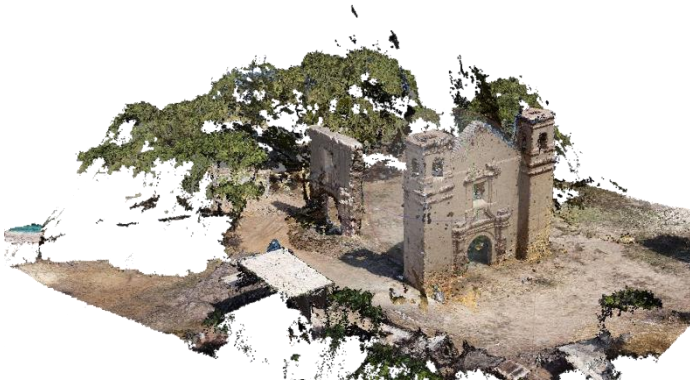
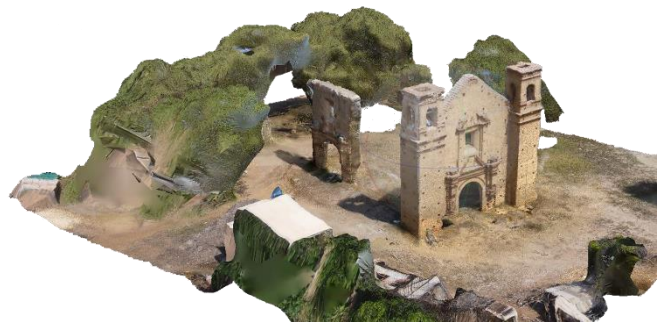
Anexo 14: Secuencia de obtención de mallas en la fotogrametría

Malla sólida

Malla de confiabilidad

Nube de Puntos

Malla de Alambre

Malla Sombreada

Malla con Textura
