FORMATO DIAGNÓSTICO SITUACIONAL							
PROYECTO :	MEJORAMIENTO DE LA RED DE AGUA POTABLE Y SISTEMA DE ALCANTARILLADO DEL DISTRITO DE QUEROCOTILLO, PROVINCIA CUTERVO, REGIÓN CAJAMARCA - 2020						
LUGAR :	Querocotillo	PROVINCIA :	Cutervo	REGIÓN:	Cajamarca		
COMPONENTE :	Camara de racaudacion de caudal	UBICACIÓN :	Terreno-camino a las palmas	FECHA :	06/04/2021		
ESTADO DE CONSERVACION :	bueno	COORDENADAS :	N: 716805.0980 E: 9304836.9470

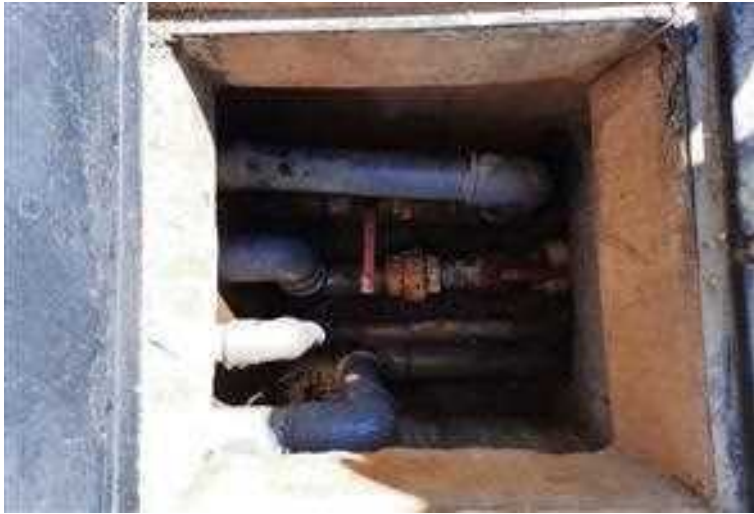
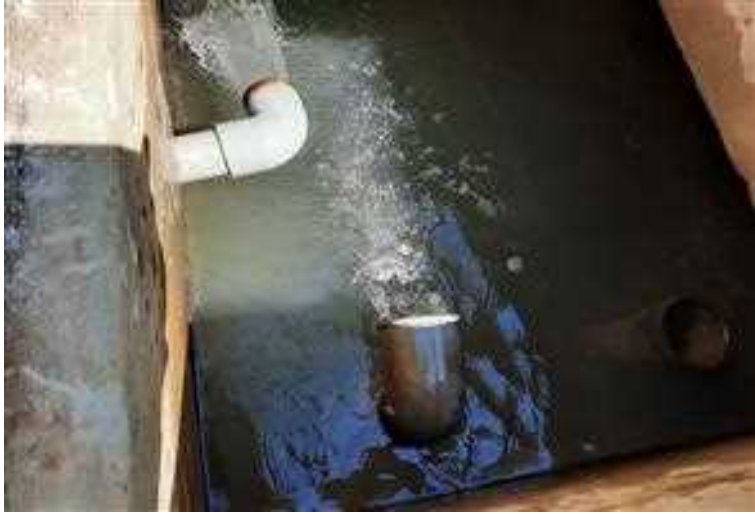
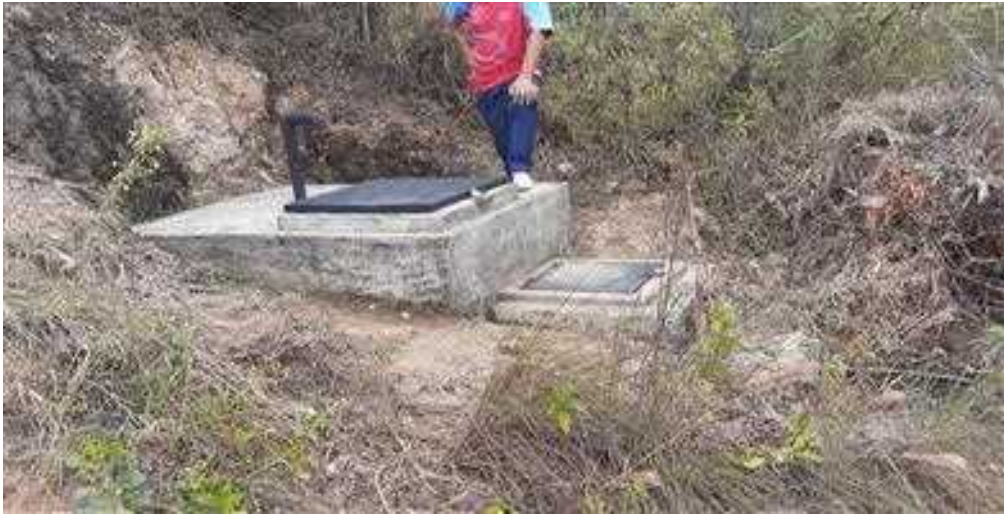
CARACTERISTICAS							
Descripcion	Cámara húmeda	Cámara seca	Descripcion	Tub. Distrib.	Tub. Cond 1	Tub. Cond 2	Tub. Quebra.
Material :	concreto	concreto	Material :	PVC	PVC	PVC	PCV
Dimension :	1.83 x 1.31	0.78 x 0.82	Diámetro :	3"	3"	2"	2"
Muro :	17 cm	17 cm	Altura :	20 cm	74 cm	20 cm	74 cm
Altura :	123 cm	77 cm	Longitud :	71 cm	26 cm	41 cm	3.5 cm
Tapa acero :	0.80 x 0.80	0.50 X 0.50	pelo de agua :	H=80 cm			
ESTADO :	Operativo						
DEFICIENCIAS

Cerco perimétrico :	No cuenta con cerco perimetrico.						
Matenimiento :	detecto en buen estado						
Camara humeda :	se ha incorporado otra tuberia de conducción de una captacion superficial de 2".						
Camara seca :	Camara seca no presenta losa
