FORMATO DIAGNÓSTICO SITUACIONAL							
PROYECTO	MEJORAMIENTO DE LA RED DE AGUA POTABLE Y SISTEMA DE ALCANTARILLADO DEL DISTRITO DE QUEROCOTILLO, PROVINCIA CUTERVO, REGIÓN CAJAMARCA - 2020						
LUGAR	Querocotillo	PROVINCIA	Cutervo	REGIÓN:	Cajamarca		
COMPONENTE	Captacion de manantial	UBICACIÓN	Terreno- Sr. Francisco	FECHA	06/04/2021		
ESTADO DE CONSERVACION	Malo	COORDENADAS	N: 716478.7238 E: 9303669.2760	Caudal aforado (lts/seg):		1.245	
<div style="display: flex; justify-content: space-around;">

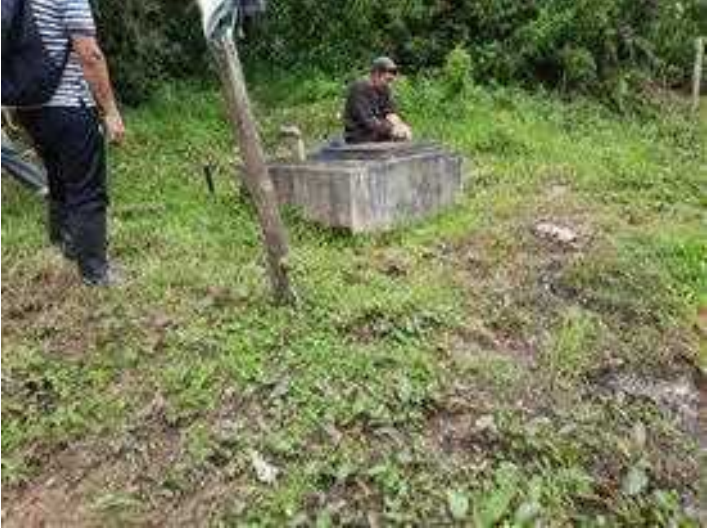
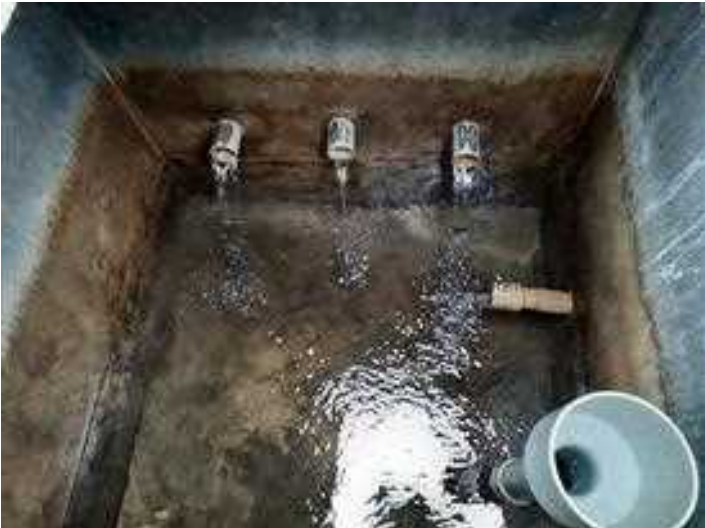
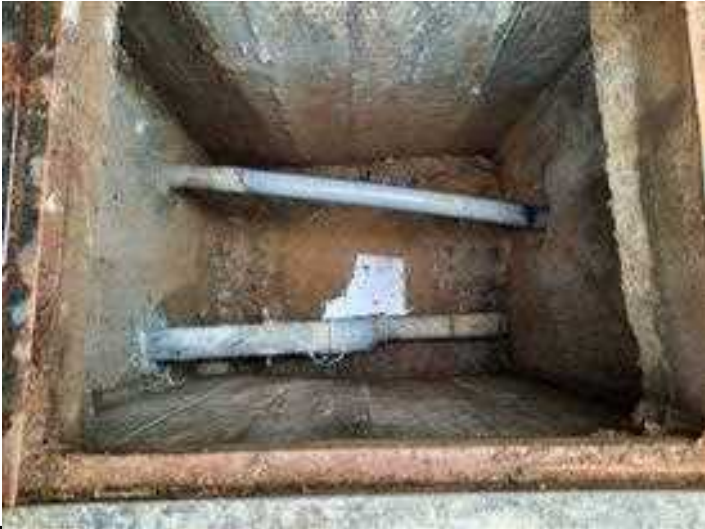
</div>							
CARACTERISTICAS							
Descripción	Cámara húmeda	Cámara seca	Descripción	canastilla	Rebose	Descripción:	Orificios:
Material	concreto	concreto	Material	PVC	PVC	Número	3
Dimension ext.	1.30 x 1.30	0.75 x 0.75	Diámetro	3"	3"	Diámetro	2"
Muro	17 cm	17 cm	Tubería	2"	2"	Espaciameinto:	27 cm
Altura	125 cm	90 cm	Altura	22.5 cm	0.50 m	Altura 1	40.5 cm

Tapa acero	0.7 x 0.7	0.50 X 0.50	Longitud	10 cm	12.5 cm	Alatura 2,3	41 - 40 cm
Descripción	Alas	Descripción	Drenaje	Descripción	pelo de agua	Descripción	Caudal
Dimension 1	2.10 m 30°	Diámetro	1 1/2 "	Altura	28 cm	Q1:	0.136
Dimension 2	2.27 m 30°	ubicación	bajo rebose			Q2:	0.618
Muro	17 cm	Longitud	1.5 m			Q3:	0.491
ESTADO	Operativo						
DEFICIENCIAS							
Cerco perimétrico	Esta formado postes de madera, cuenta solo con 2, no cuenta con alambre de puas.						
Matenimiento	Muros y techo de concreto con hongos (falta de mantenimiento), tapas con presensencia de oxido.						
Camara Humeda	presenta tubería de ventilación de 2".						
Camara seca	No presenta losa de concreto, llaves operativas y en buen estado. No presenta llave de regulacion para la saída de agua hacia la línea de conduccion						
Obras hydraulicas	No presenta sello sanitario.						
	El agua de escurrimeinto superficial y el agua de manantial ingresa por detrás de la pantalla; por lo que, el agua que ingresa ingresa contaminada

La distancia entre el afloramiento y el orificio de captacion esta a 1.60 m, por lo que es una distancia muy larga						
CONCLUSIONES							
1.- El manantial rinde 1.245 l/s.

2.-El manantial Pancho se puede aprovechar para fines del proyecto.							
RECOMENDACIONES							
1.- Realizar el mantenimeinto de la captacion.							
2.- Diseñar una nueva captacion en el manantial Castinaldo.
