FORMATO DIAGNÓSTICO SITUACIONAL					
PROYECTO	MEJORAMIENTO DE LA RED DE AGUA POTABLE Y SISTEMA DE ALCANTARILLADO DEL DISTRITO DE QUEROCOTILLO, PROVINCIA CUTERVO, REGIÓN CAJAMARCA - 2020				
LUGAR	Querocotillo	PROVINCIA	Cutervo	REGIÓN:	Cajamarca
COMPONENTE	Línea de conducción	UBICACIÓN	Carretera a Agua Blanca	FECHA :	06/04/2021
ESTADO DE CONSERVACION	bueno		COORDENADAS UTM		E: 717172.12 N: 9305699.69

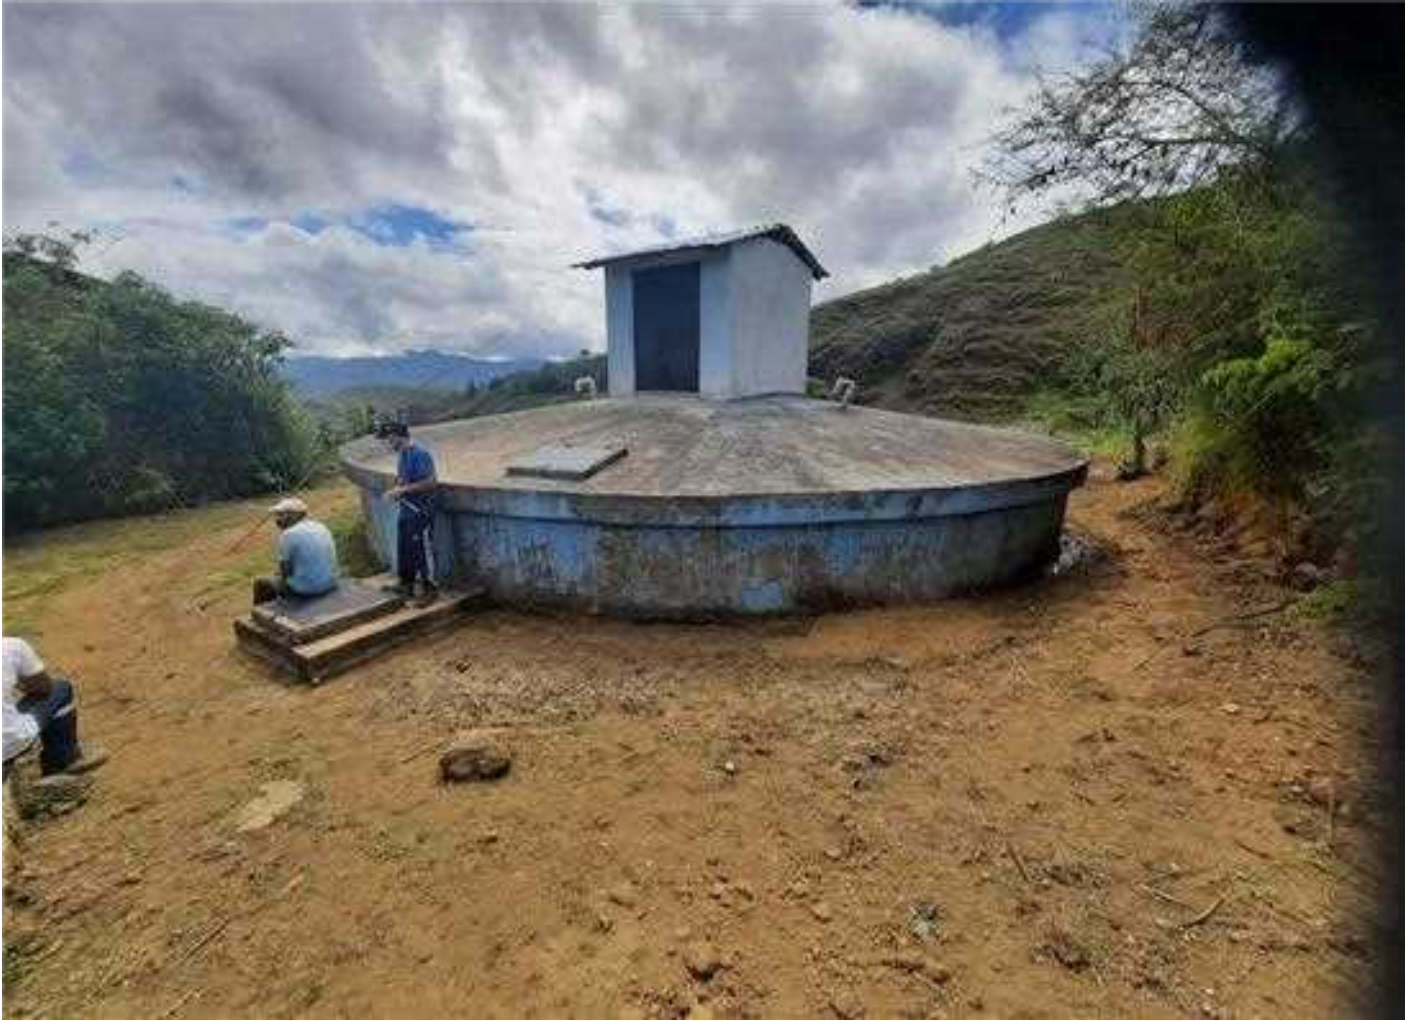
CARACTERISTICAS					
Descripción	Reservorio				
Material	Concreto armado				
Cerco perimétrico.	No cuenta				
Estado de conservación	Bueno				
Volumen	200 m3				
ESTADO	Operativo				
Tubería de entrada	La tubería de 3 plg				
Tipo y clase	PVC Clase 7.5				
Caseta de cloración	Cuenta				
Caseta de válvulas	Algunos accesorios se encuentran deteriorado				
DEFICIENCIAS

- Se recomienda el uso del reservorio ya que se encuentra ubicado en una zona adecuada para abastecer al sistema de agua					
CONCLUSION					
- Muros y techo de concreto con hongos (falta de mantenimiento) - Se encuentra ubicado en una zona adecuada para el Sistema de gravedad - Se recomienda el mantenimiento del reservorio
