**Evaluación de la porosidad en la carpeta asfáltica y su influencia sobre la
patología piel de cocodrilo en pavimentos urbanos**

**TESIS PARA OPTAR EL TÍTULO DE
INGENIERO CIVIL**

Chiclayo, 2026

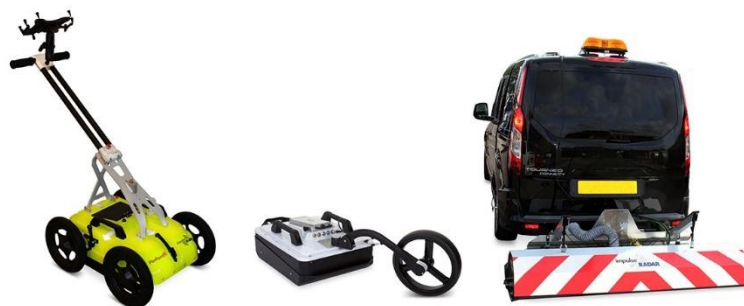
Ilustración 5 Tecnología GPR [39].

Se emplean Ondas electromagnéticas para detectar cambios en la composición del pavimento. En comparación con otras tecnologías de detección, GPR puede lograr una detección rápida, eficiencia y precisa de detección. Actualmente, esta es la tecnología de detección no destructiva más ventajosa para detectar daños ocultos en aceras asfálticas.[38].

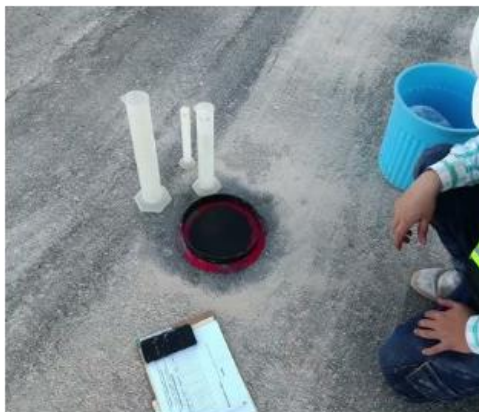
Ilustración 7 Permeabilidad in situ en pavimentos flexibles [41], [42].

Se basa en el uso de dispositivos para medir la velocidad de infiltración de agua en la superficie del pavimento, lo que ayuda a proporcionar indicios sobre la porosidad.

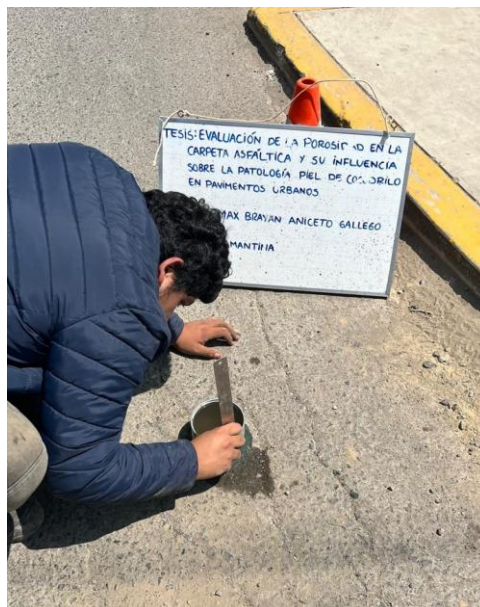
Ilustración 16 Toma de medidas de la altura.

Durante el intervalo de 10,15 y 20 minutos de espera, se toma nota de la altura del agua que permanece intacta durante el tiempo transcurrido en las áreas de trabajo tanto de un pavimento agrietado, como el no agrietado.

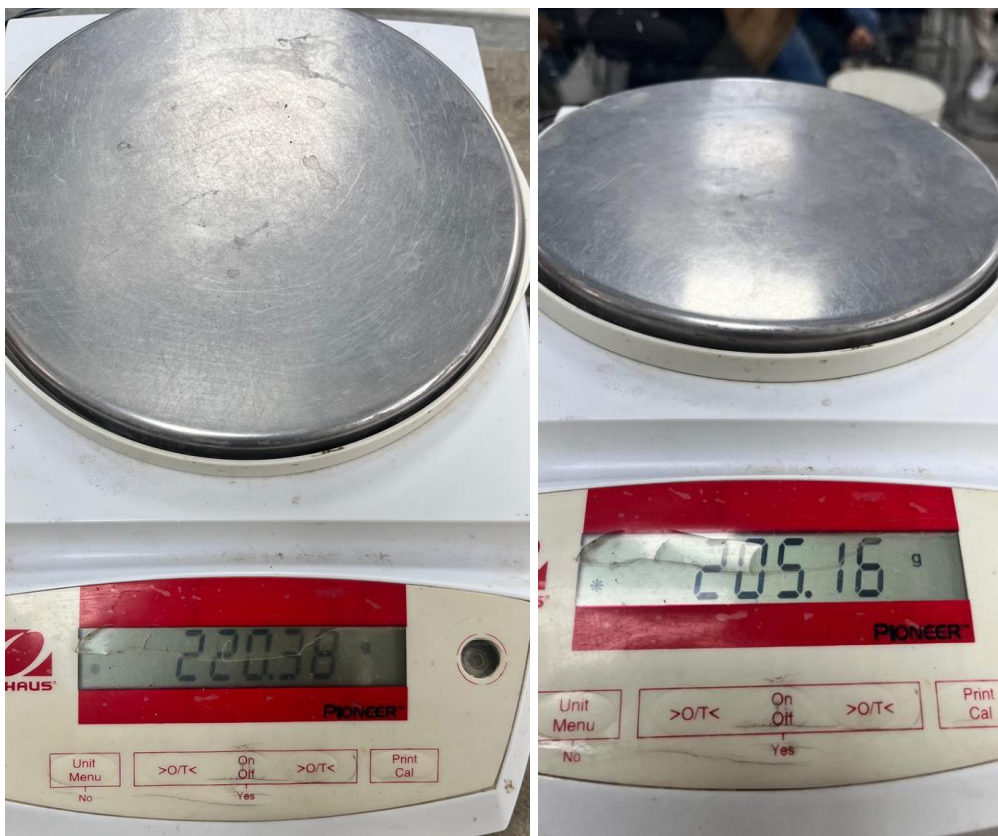
Ilustración 29 Pesos de muestras en el agua.

Luego se procede a realizar el pesado de las muestras en el agua verificando que la calibración de la balanza se encuentre en el centro del ojo de pollo, pudiendo así tomar nuestros datos con mayor precisión.

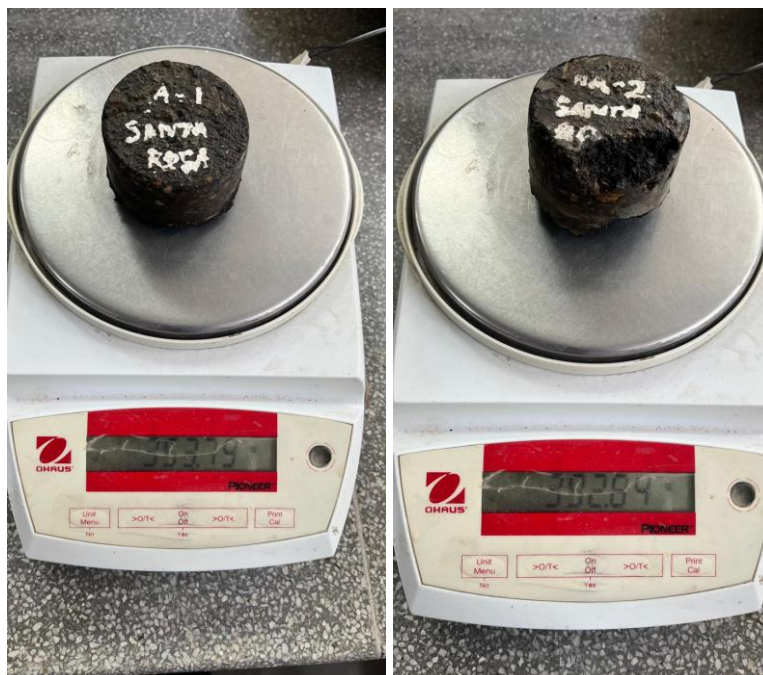
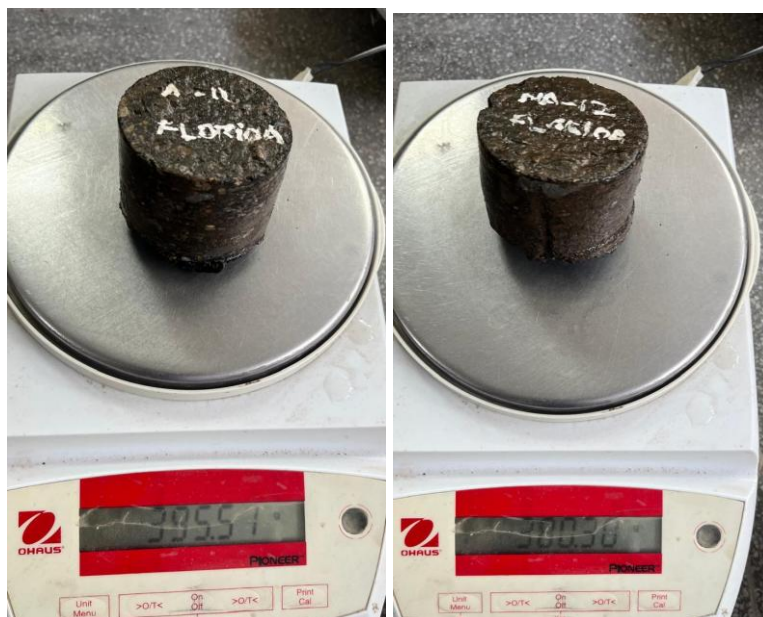
Ilustración 30 Pesos de las muestras saturadas.

Luego, se realiza el retiro respectivo de las muestras asfálticas para el pesado de la muestra saturada obteniendo, así como resultado que el mayor índice de porosidad se encuentra en la calle Abtao con área agrietada de la zona 2 de la ciudad de Chiclayo.

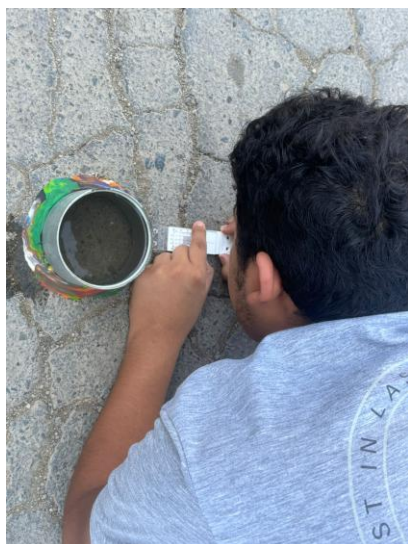
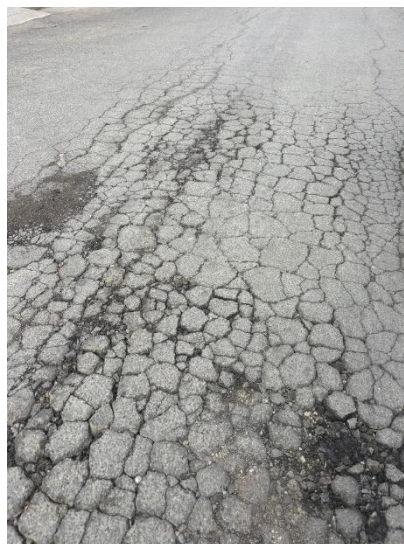
Ilustración 31 Procedimiento de ensayo de permeabilidad - 167 días

- Elegir parte del área afectada por la patología asegurándonos que se cumplan con las especificaciones previas al ensayar, es decir contar con un área limpia y eliminar el excedente de tierra si en caso lo hubiera.
- Condicionar correctamente el aro y asegurarlo con la plastilina para que no haya ninguna fuga por los lados y evitar el margen de error.
- Verter el agua hasta la altura total del aro ya posicionado para luego empezar la toma de tiempo en minutos.
- Luego de observar el comportamiento de la carpeta asfáltica con el agua se procede hacer la toma y registro de datos.

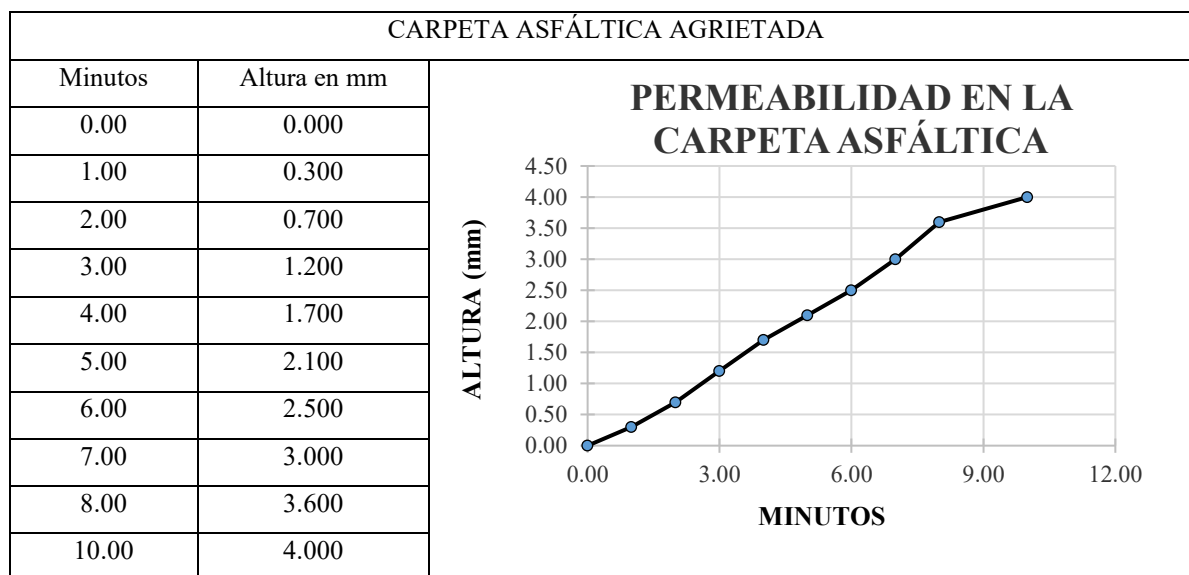
TABLA XIII
RESULTADOS DEL ENSAYO DE PERMEABILIDAD DE LA CALLE ALMIRANTE
GUISSE - A5

Nota: Para la muestra de la sección agrietada de la calle almirante, nos arroja una altura máxima de 4 mm en 10 minutos obteniendo una permeabilidad de 0.4 mm/min, sin embargo se observa un proceso estable en nuestros diferentes puntos de curvatura analizados.

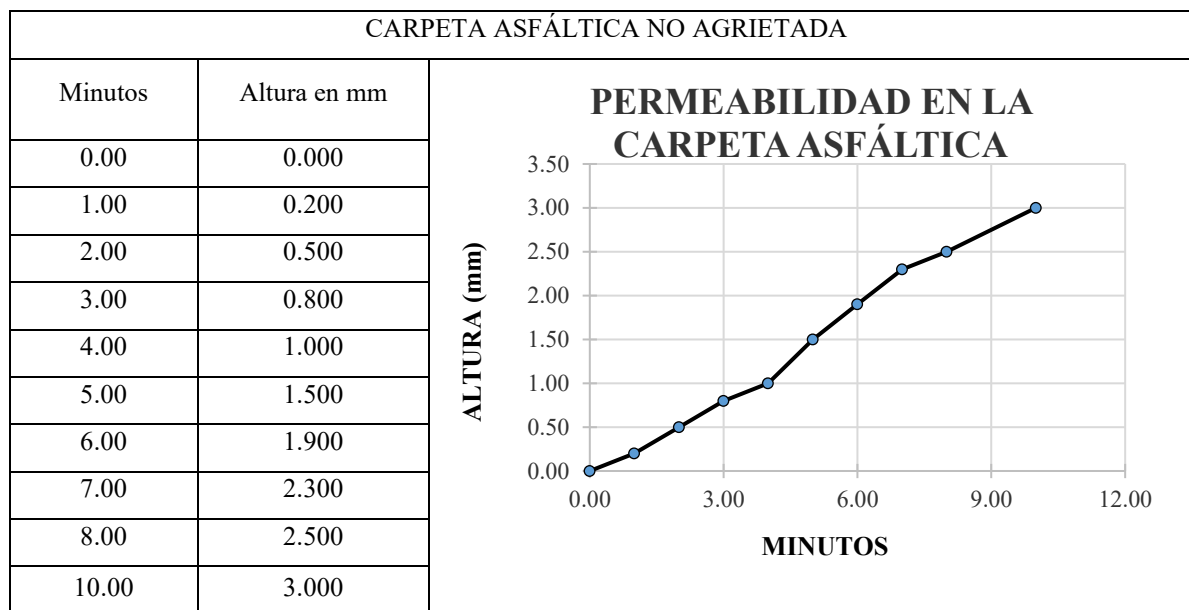
TABLA XXIV
RESULTADOS DEL ENSAYO DE PERMEABILIDAD DE LA CALLE 7 DE ENERO
SUR - NA18

Nota: De acuerdo con lo evaluado en la sección no agrietada, podemos observar que la altura alcanzada para los 10 minutos es de 3 mm resultando 3 mm/min de permeabilidad con respecto a la calle 7 de enero sur, los cuales indican un menor riesgo de agrietamiento.

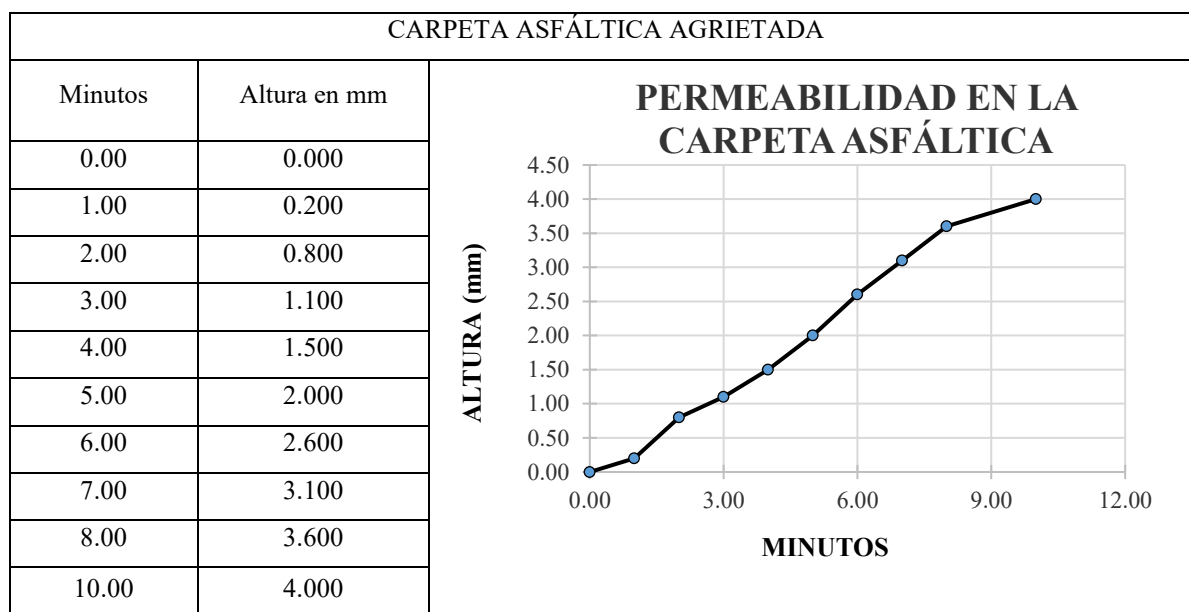
TABLA XXV
RESULTADOS DEL ENSAYO DE PERMEABILIDAD DE LA CALLE CRISTÓBAL
COLÓN - A19

Nota: Se logra observar que obtiene un incremento máximo de 4 mm al haberse transcurrido 10 minutos en la calle Colón, logrando dar a cabo una permeabilidad constante de 0.4 mm/min presentando indicios a una mayor agrietación.

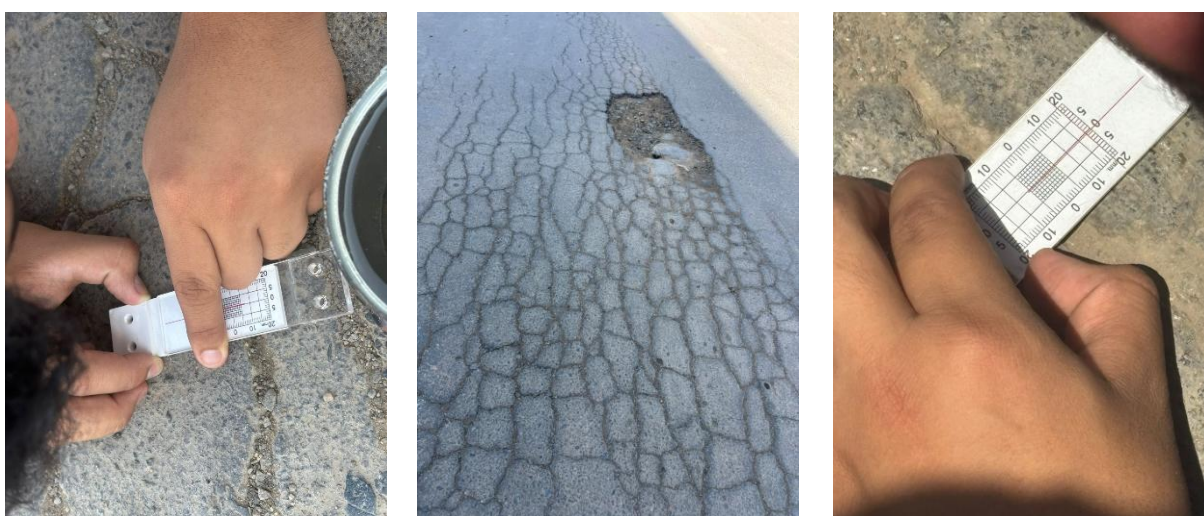
Ilustración 32 Análisis del nivel de severidad de las grietas.

Calles o avenidas	Grado de severidad
Calle Santa Rosa	Alta: 8.0 mm
Calle Abtao	Alta: 5.5 mm
Calle Almirante Guisse	Alta: 6.0 mm
Calle Callao	Alta: 6.0 mm
Calle Los Sauces	Alta: 6.5 mm
Calle La Florida	Alta: 9.0 mm
Calle Margaritas	Alta: 7.0 mm
Av. Manuel Arteaga	Alta: 7.5 mm
Calle 7 de enero sur	Alta: 5.5 mm
Calle Cristóbal Colon	Alta: 5.5 mm

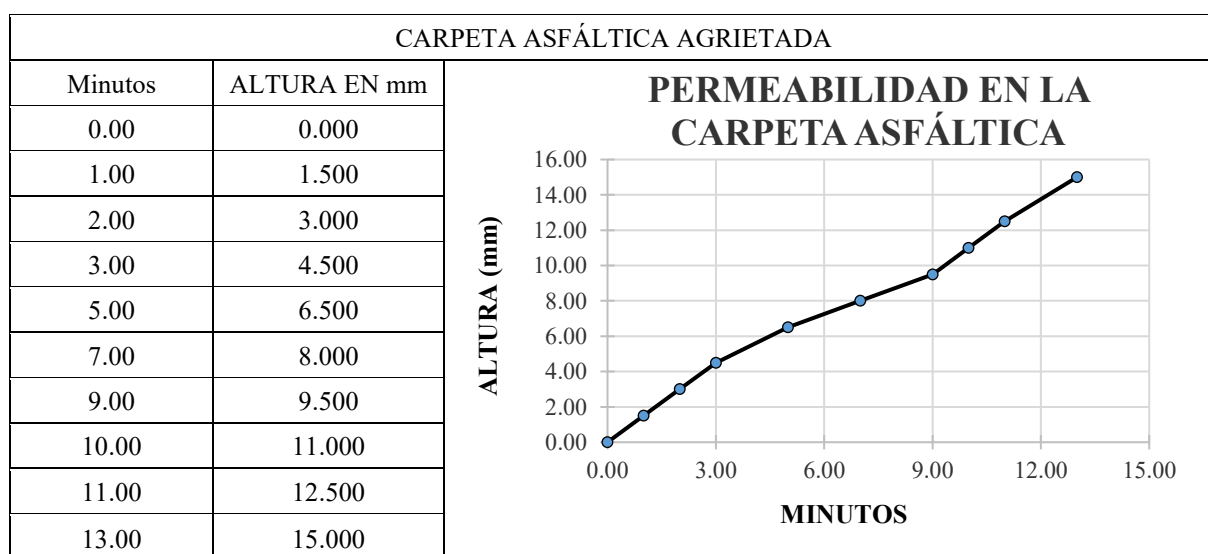
Los resultados obtenidos evidenciaron un aumento en el coeficiente de permeabilidad respecto al valor inicial, lo cual sugiere un aumento progresivo de la conectividad de los poros. Este comportamiento es coherente con la evolución típica de mezclas densas en caliente sometidas a condiciones reales de servicio, donde la permeabilidad tiende a aumentar, afectando significativamente la estructura, ya que la patología se expande en gran magnitud sobre todo el pavimento.
