**Evaluación del desempeño sismorresistente utilizando análisis estático y
dinámico no lineal en la Institución Educativa Nuestra Señora de la Paz,
Chiclayo**

**TESIS PARA OPTAR EL TÍTULO DE
INGENIERO CIVIL AMBIENTAL**

Chiclayo, 2023

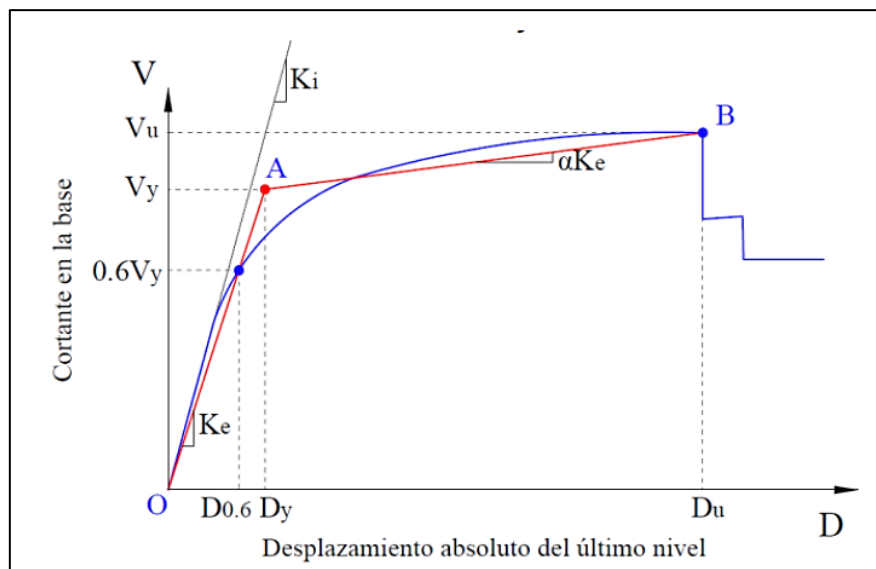
Figura 5: Curva de capacidad con su representación bilineal

- ❺ Comenzando en (0), trazamos la primera línea y continuamos hasta llegar al punto de fluencia. A continuación, se traza la segunda línea, que une el punto A (coordenadas V_y , Δy) y el punto B (coordenadas V_d , Δd). Este último denota el punto de la curva en el que el desplazamiento objetivo produce la mayor fuerza cortante. Es crucial recordar que, en este punto, el esfuerzo cortante se deteriora en un 60% del límite elástico de fluencia efectiva.

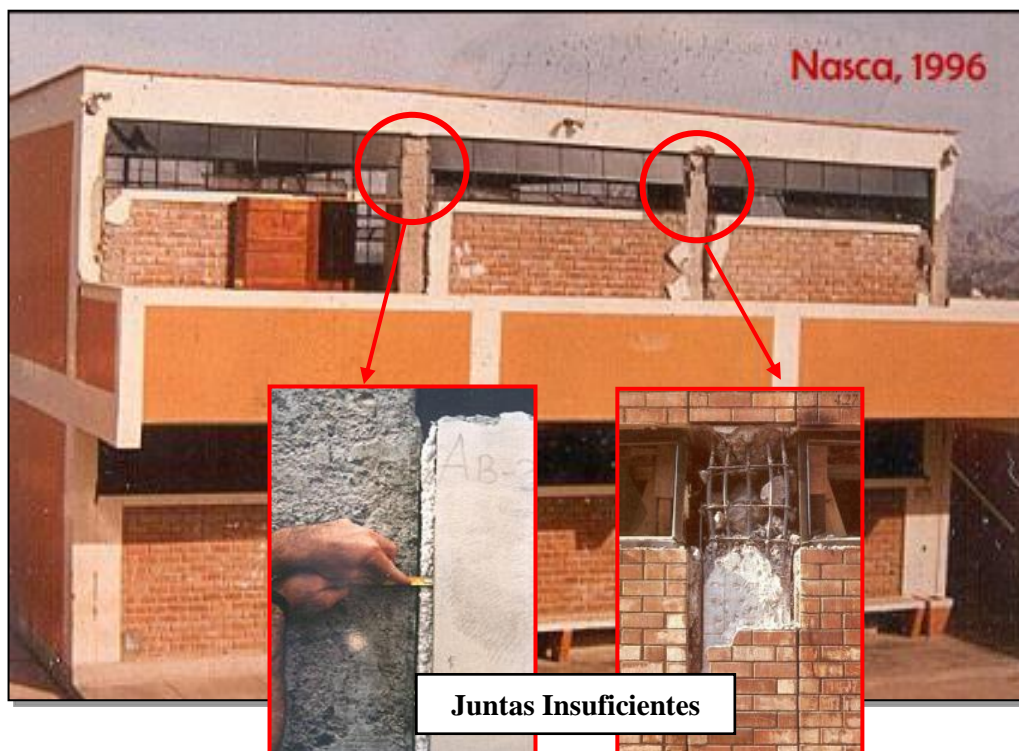
FIGURA 9: Colapso por problema de columna corta – Sismo de 1996 (Nasca)

Para la identificación de los problemas y fallas estructurales, se realizaron cuatro visitas a la I.E. Nuestra Señora de la Paz, enfocándonos en los bloques A y B, donde se pudo observar principalmente que la mayoría de sus columnas pueden fallar por efecto de columna corta, a pesar que cuentan con junta de dilatación entre las columnas y los tabiques, esto se debe a que el espesor de su junta es de 2 pulgadas, por lo cual es insuficiente. Un claro ejemplo fueron las fallas de columna corta que se dieron en los colegios de nazca en 1996, ya que contaban con juntas de dilatación defectuosas, por lo cual, terminaron fallando.

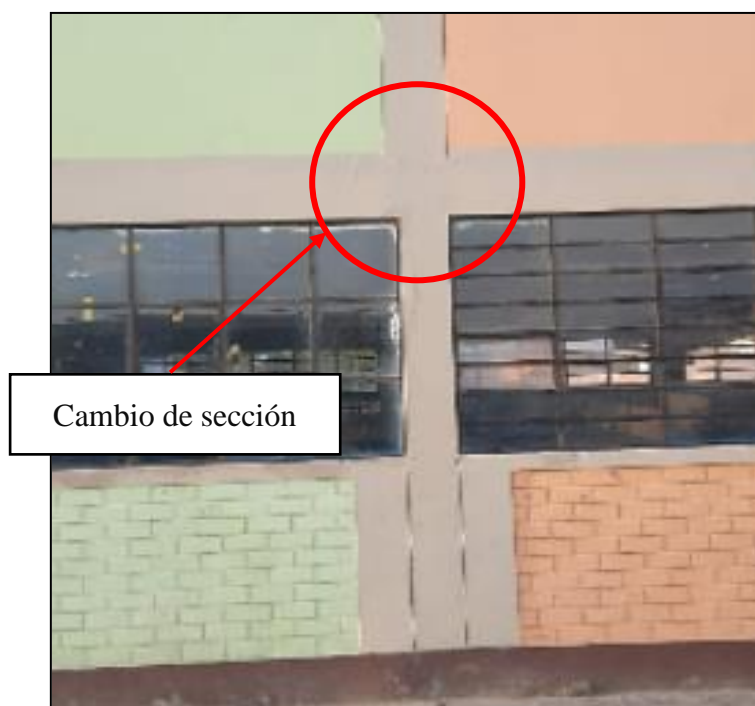
FIGURA 11: Discontinuidad en la columna del bloque B

También se observó que las columnas del bloque A y B eran continuas sin cambio de sección, sin embargo, la columna que se encuentra en el eje siete del bloque B presenta discontinuidad, ya que su sección aumenta en el segundo nivel, esto evidencia que en esta institución educativa no se realizó un adecuado proceso constructivo, y que esta columna tiene más probabilidad a fallar ante un evento sísmico por no cumplir con los requisitos de regularidad.

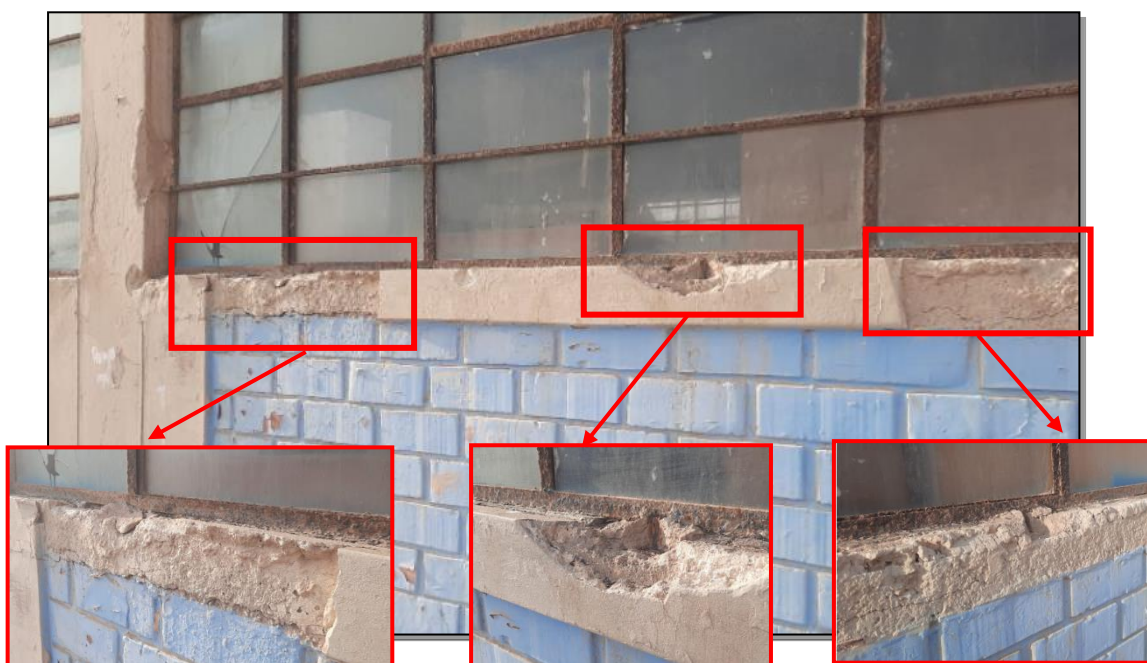
FIGURA 35: Desprendimiento del concreto de las vigas soleras

- d) Desprendimientos: Esta patología es la que se presenta con mayor porcentaje en el bloque A, producida como consecuencia de las patologías anteriores de humedad, deformaciones, fisura y grietas. Se puede observar desprendimientos en las vigas soleras, columnas, escaleras y sobrecimientos, los cuales están afectando el recubrimiento de los elementos estructurales.

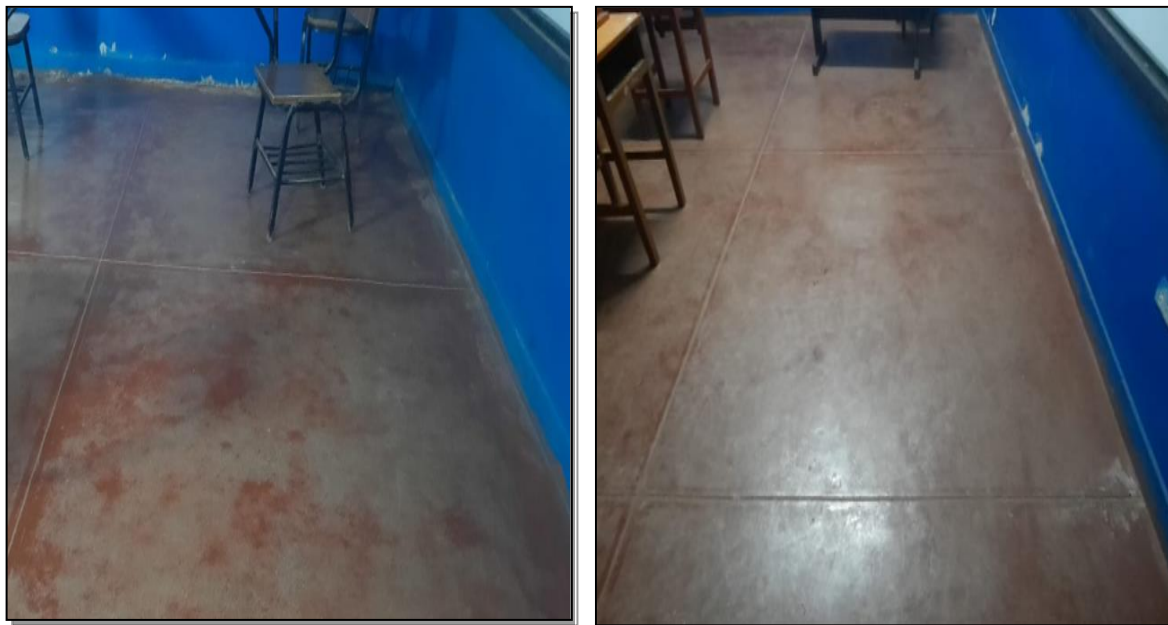
FIGURA 41: Erosión mecánica en los suelos de las aulas

- e) Erosiones mecánicas: Se observa pérdida de material superficial y deterioro en los suelos de las aulas, pasadizos, gradas de escaleras y veredas, causado por posibles golpes y roces.

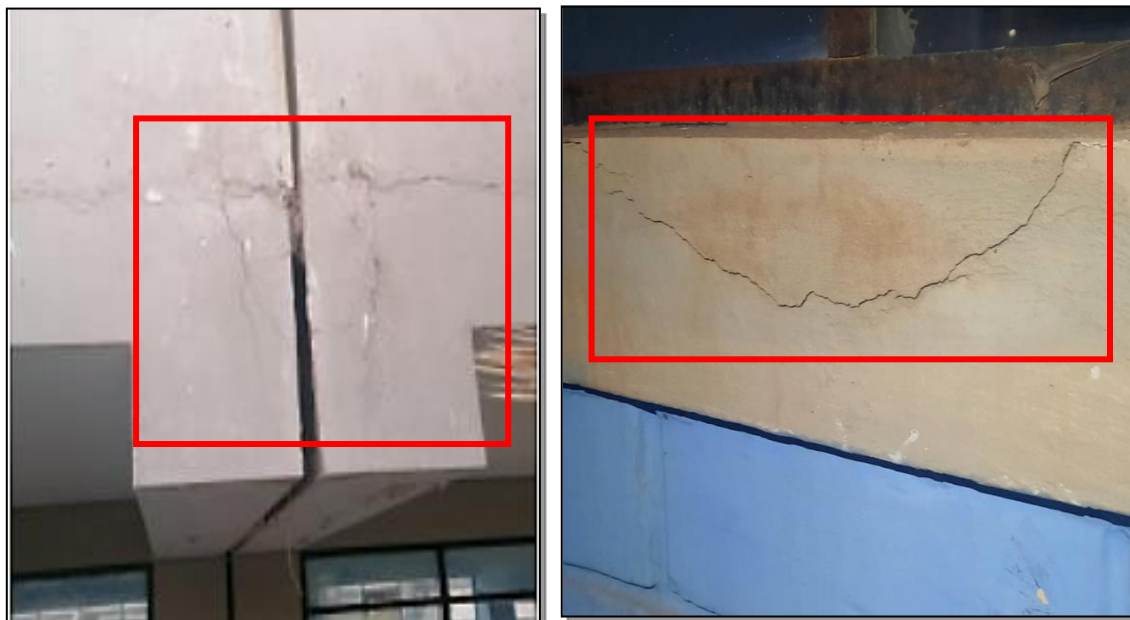
FIGURA 48: Fisuramiento de la viga solera y viga del voladizo – Primer y Segundo Nivel

- c) Fisuras: Se puede observar que el bloque B presenta fisuras en los sobrecimientos, vigas soleras, vigas estructurales del voladizo y columnas. Según la clasificación del ACI, este bloque presenta fisuras finas con un ancho de 1 mm hasta fisuras anchas de 2 mm.

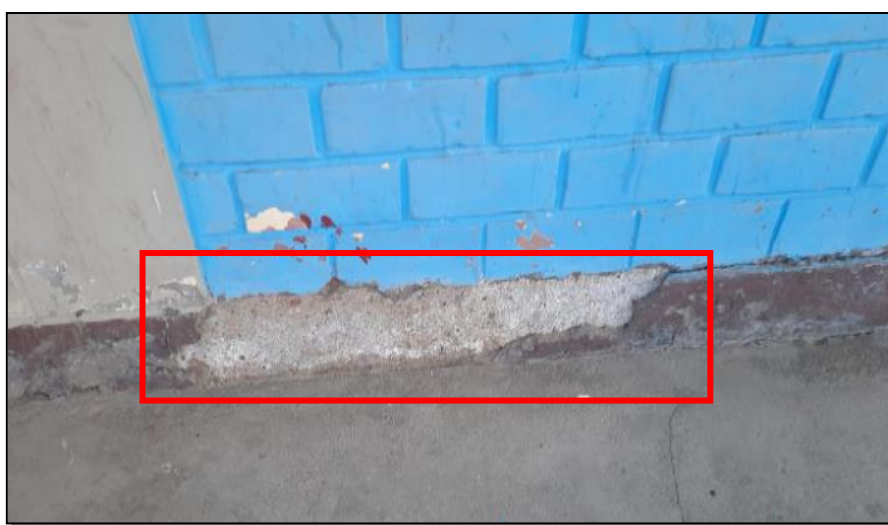
FIGURA 51: Desprendimiento del concreto en sobrecimientos– Primer Nivel

- d) Desprendimientos: En el bloque B se identificaron varios desprendimientos de concreto en las columnas, vigas soleras y sobrecimientos, sin embargo, han sido recientemente reparadas como se observa en la imagen N° 52, es por ello que solo se han identificado pocos desprendimientos de concreto en elementos como columnas, vigas estructurales del voladizo y sobrecimiento, las cuales se produjeron como consecuencia de las patologías anteriores de humedad, deformaciones, fisura y grietas. En la imagen N° 53 se puede observar que el sobrecimiento, a pesar que ha sido reparado, presenta indicios de falla futura, debido a que está presentando fisuramientos.

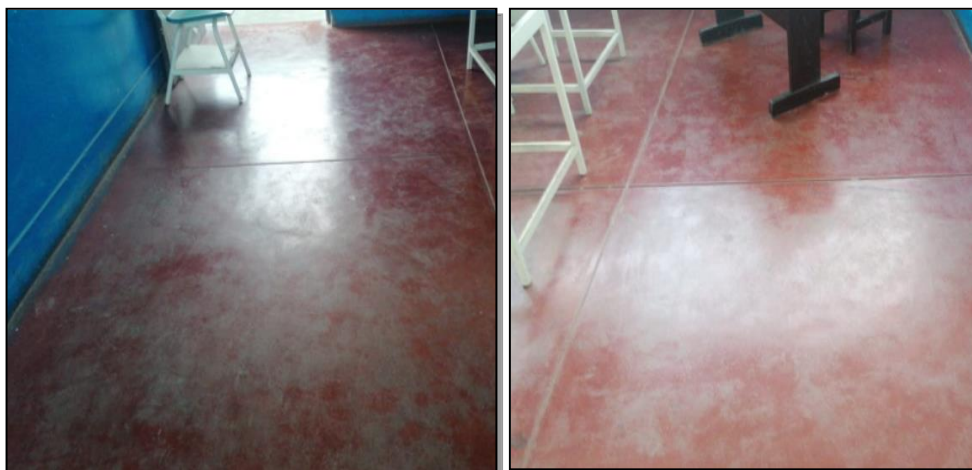
FIGURA 55: Erosión mecánica en los suelos de las aulas

- e) Erosiones mecánicas: Se observa pérdida de material superficial y deterioro en los suelos de las aulas, pasadizos, gradas de escaleras y veredas, causado por posibles golpes y roces.

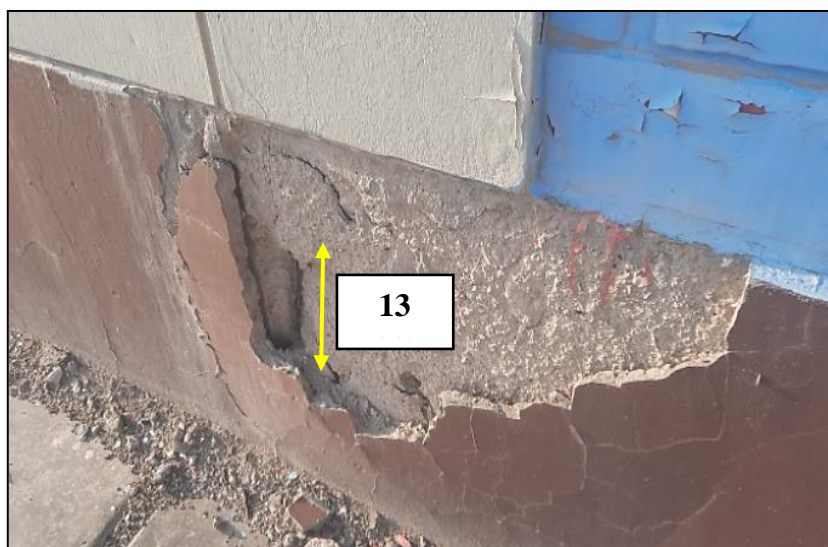
FIGURA 61: Oxidación y corrosión del acero en sobrecimientos – Primer Nivel

- b) Oxidación y Corrosión: Esta patología se da en menor porcentaje en el bloque A. Como se observa en las imágenes, se está presentando la oxidación y corrosión del acero de refuerzo, lo que está ocasionando la pérdida del concreto; entre los elementos estructurales que están presentando esta patología tenemos las columnas, sobrecimientos y escaleras.

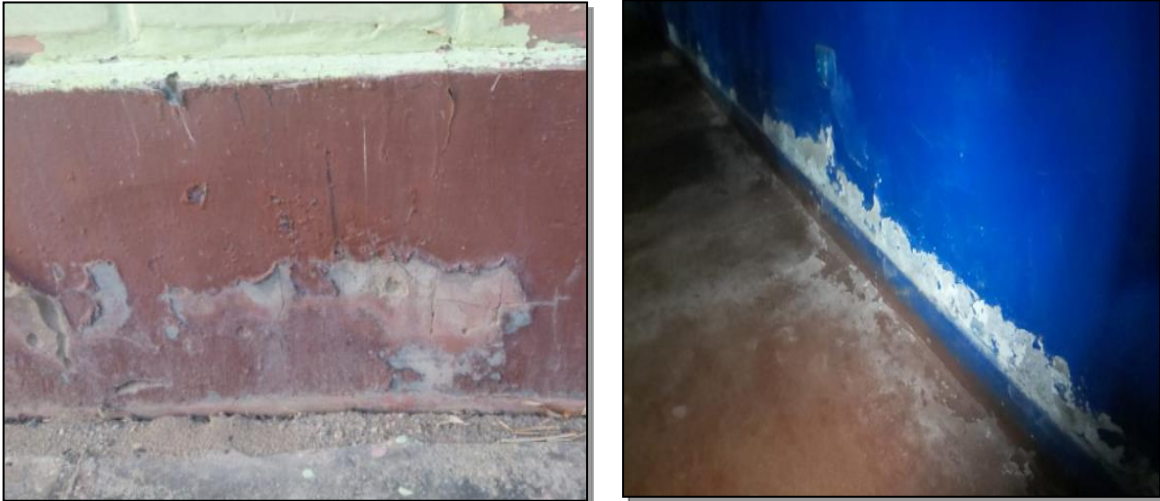
FIGURA 64: Eflorescencias en los sobrecimientos – Primer Nivel

- a) Eflorescencia: El bloque B presenta eflorescencias debido a la humedad generada por las precipitaciones y por las sales solubles presentes en estas, afectando a sus elementos estructurales como, por ejemplo: sobrecimientos y losas.

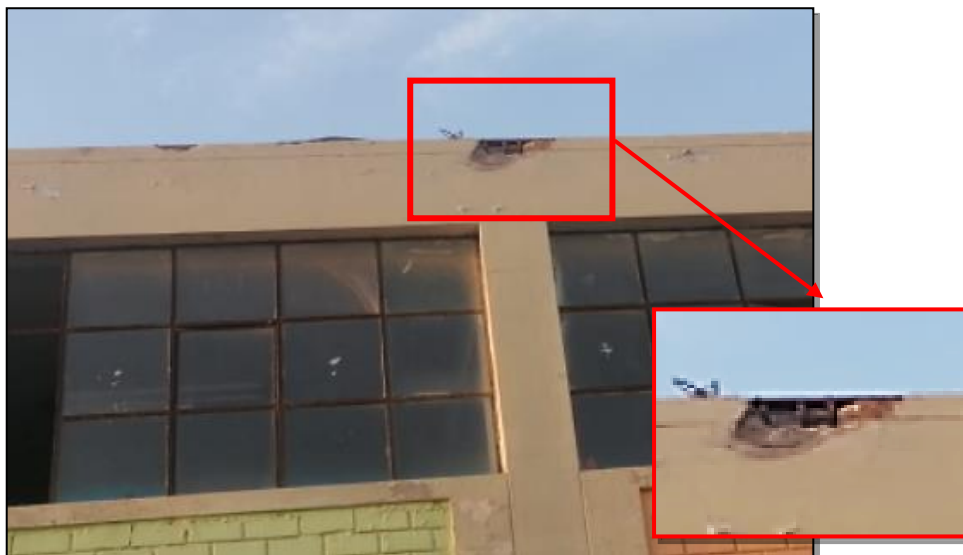
FIGURA 65: Oxidación y corrosión del acero de refuerzo de la losa– Segundo Nivel

- b) Oxidación y Corrosión: Esta patología se da en menor porcentaje en el bloque B, en donde se da la oxidación y corrosión del acero de refuerzo de la losa del segundo nivel causando la pérdida del concreto, como se observa en la imagen.

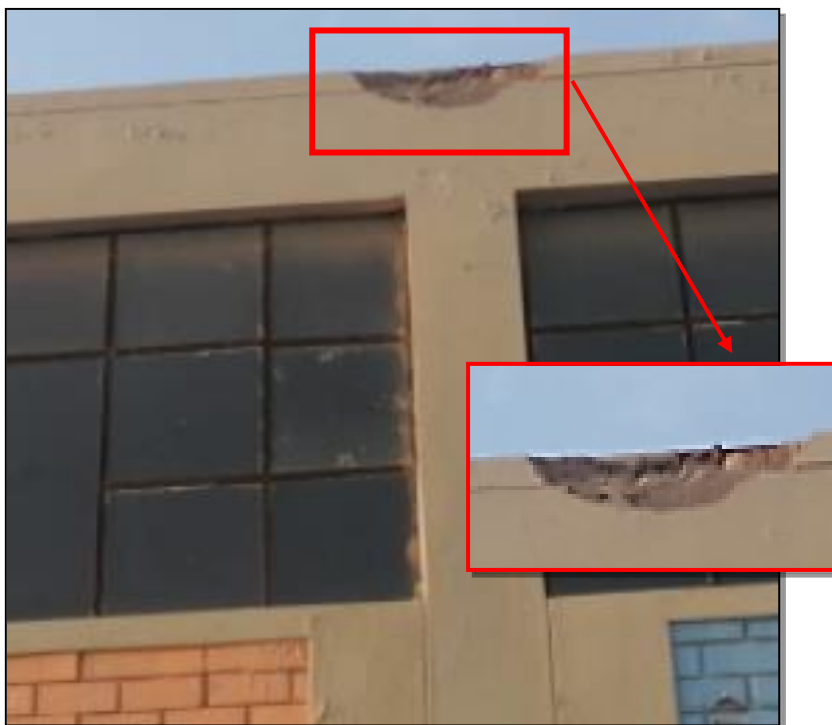
FIGURA 66: Erosión química en la losa del bloque B

- c) Erosión Química: Esta patología es muy similar a la corrosión, debido a que también produce la desintegración del concreto como consecuencia de una reacción química. En el bloque B esta patología se presenta en menor porcentaje, debido a que se está empezando a erosionar algunas partes de la losa del segundo nivel, a causa de la oxidación del acero, como se ve en la imagen.
