UNIVERSIDAD CATÓLICA SANTO TORIBIO DE MOGROVEJO

Revalorización arquitectónica: Estrategias para la conservación y adaptación cultural en una nave obsoleta de la antigua fábrica de Cayaltí

**TESIS PARA OPTAR EL TÍTULO DE
ARQUITECTO**

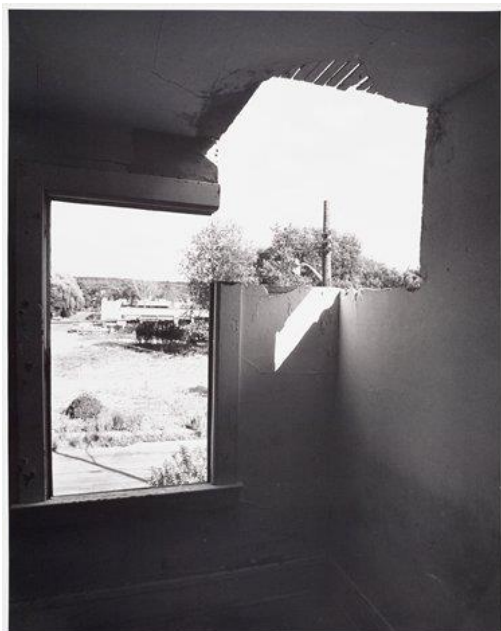
Figura

Referencia de vivienda intervenida por G. Matta

Nota. Fotografía de Gordon Matta-Clark donde se visualiza su obra de intervencion en corte de edificaciones que requieren otra oportunidad para su uso | Splitting (Documentation Of The Action «Splitting» Made In 1974 In New Jersey, United States), s. f.)

La obra de Gordon Matta-Clark ilustra intervenciones radicales sobre residuos urbanos, transformando espacios deteriorados en oportunidades mediante técnicas como el "cutting". Estas acciones reinterpretan fragmentos ruinosos sin apearse al contexto original, convirtiendo lo obsoleto en nuevas lecturas espaciales.

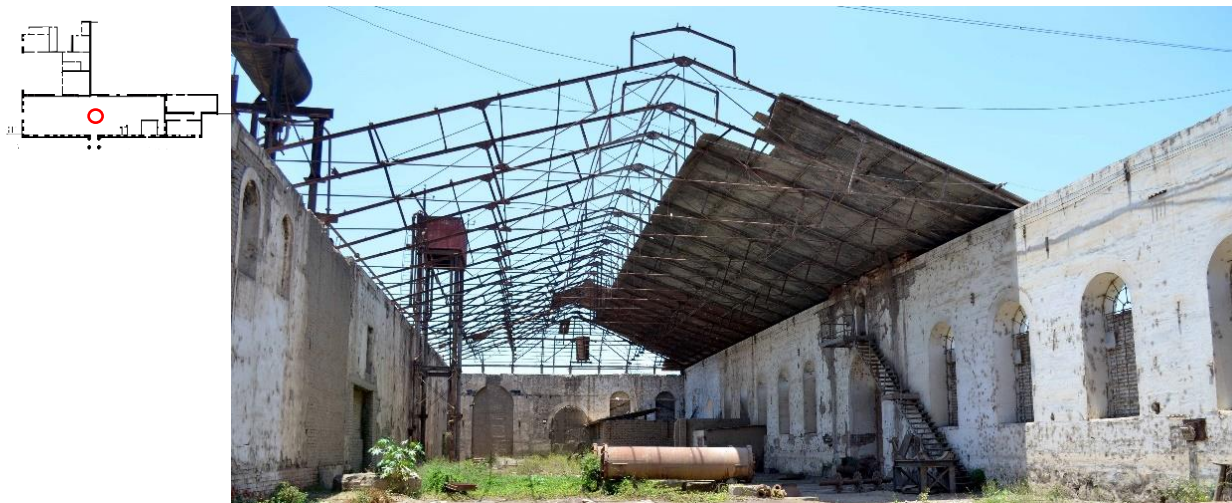
Figura 07

Uso actual de la parte interna de la nave 01

Actualmente, el estado de conservación de la Nave 01 es crítico. Un 90% del espacio se encuentra en desuso, sin mantenimiento ni vigilancia, lo que ha acelerado su deterioro. Solo una pequeña sección ha sido adaptada como depósito con acceso directo desde el exterior, siendo esta la única zona que mantiene una funcionalidad activa. El resto del conjunto presenta claros signos de abandono: filtraciones en la cubierta metálica, pérdida de acabados, presencia de humedad, desprendimiento de revoques, y afectación visible en los elementos estructurales. El levantamiento arquitectónico actual ha registrado la permanencia de componentes coloniales que resaltan el valor histórico de la nave. Entre estos se encuentran fragmentos de muros de adobe originales, detalles en los vanos y restos de elementos decorativos que justifican su catalogación como bien cultural. Conforme a los lineamientos de la Carta de Atenas (1931), es fundamental promover su reutilización sin alterar su carácter. La Carta de Venecia (1964), en sus artículos 9 y 13, refuerza esta visión al subrayar la necesidad de conservar la autenticidad de la composición arquitectónica y de garantizar que toda intervención contemporánea sea armónica con el diseño original.

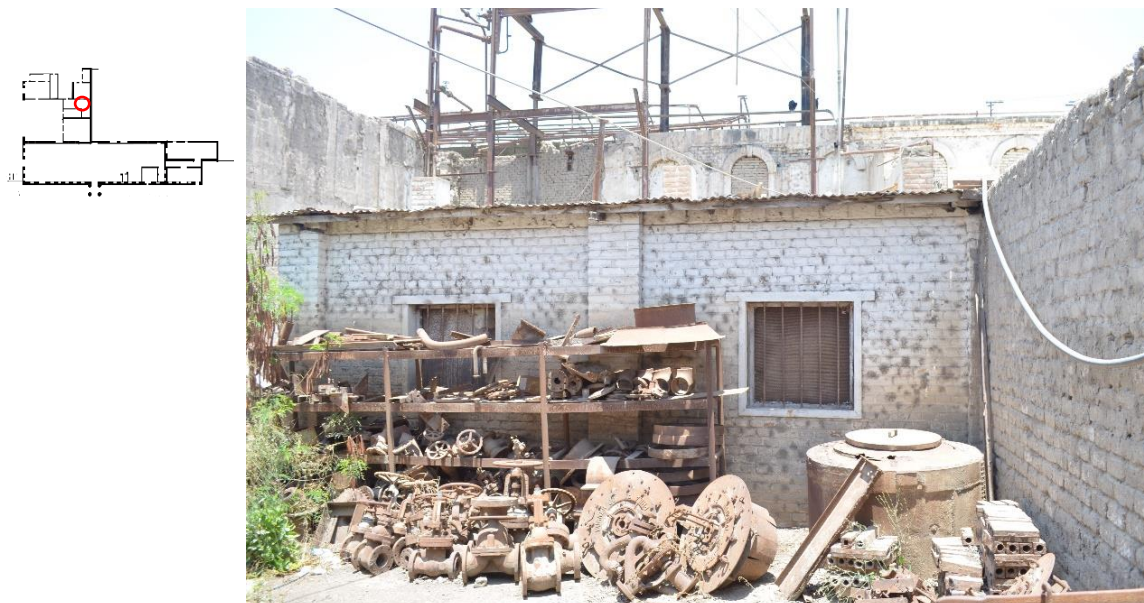
Figura 08

Uso actual de la parte externa de la nave 01

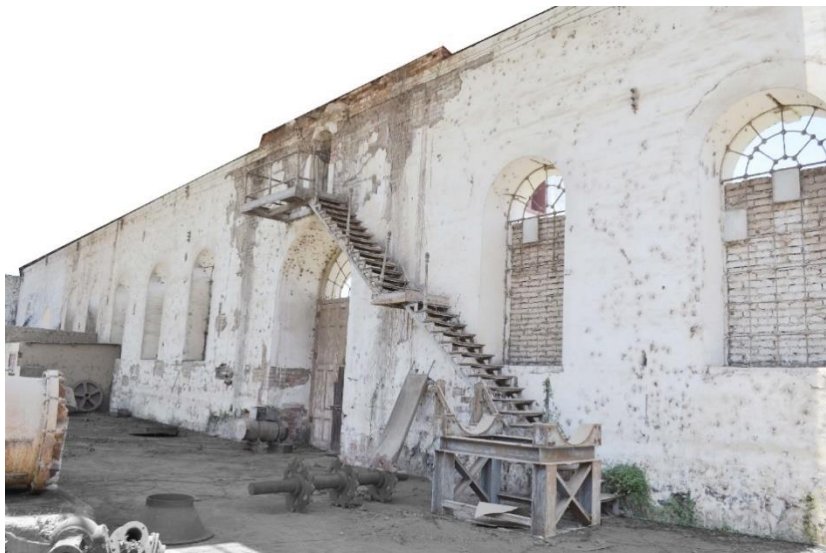
Figura 19

En el interior de la nave, el muro de mayor longitud presenta signos evidentes de erosión superficial, atribuibles a lesiones de tipo mecánico. Estas lesiones se asocian a la presencia de antiguas instalaciones metálicas que estuvieron ancladas directamente sobre este muro, el cual cumple una función estructural portante. Se trata de un elemento de gran espesor, con un ancho de 1.40 metros, construido con ladrillos de adobe de grandes dimensiones (35 x 70 cm), técnica característica de sistemas de albañería tradicionales utilizados en edificaciones coloniales.

Lesiones de la elevación interior

De acuerdo con la clasificación patológica descrita por Basset (2020), las lesiones mecánicas derivadas de esfuerzos concentrados como la instalación de estructuras adicionales o sistemas de soporte metálico pueden generar alteraciones locales en los muros portantes, manifestadas a través de fisuras, desprendimientos y pérdida de material en las zonas de contacto. En este caso, dichas alteraciones han comprometido la integridad del recubrimiento de cal que originalmente protegía el paramento.

A pesar del deterioro visible, las paredes se mantienen con una traza recta y bien definida, lo que sugiere una relativa estabilidad estructural. Los vanos conservan su forma original de medio arco, integrándose armónicamente al conjunto y preservando el estilo arquitectónico característico de la nave. Estos elementos arquitectónicos, aunque afectados por procesos de desgaste, continúan siendo testimonios materiales del valor histórico del inmueble.

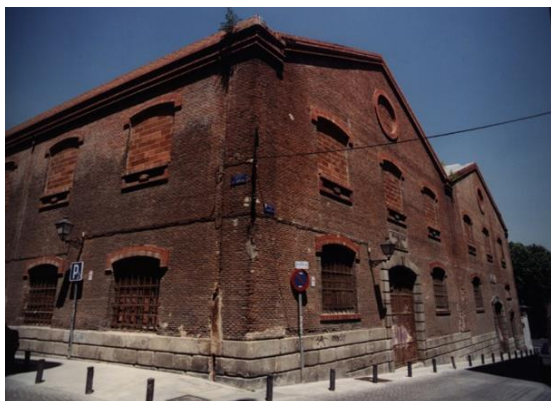
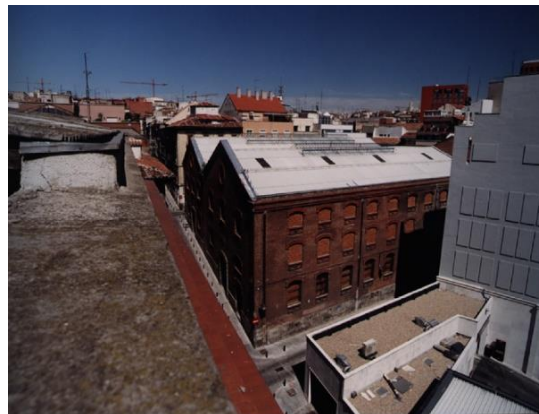
Figura 26

Exterior antes de la intervención

Se implementaron diversas estrategias, tales como la eliminación del zócalo y de las partes del edificio que no eran esenciales, lo que permitió resolver los problemas de emplazamiento y generar una nueva perspectiva de la antigua edificación. Esta intervención también creó un espacio abierto, cubierto por la estructura de su fachada, lo que da la sensación de que el edificio flota a nivel de la calle. Esta solución aborda tanto la estrechez de la vía como la ubicación del acceso principal, mejorando significativamente la funcionalidad y el atractivo del espacio.

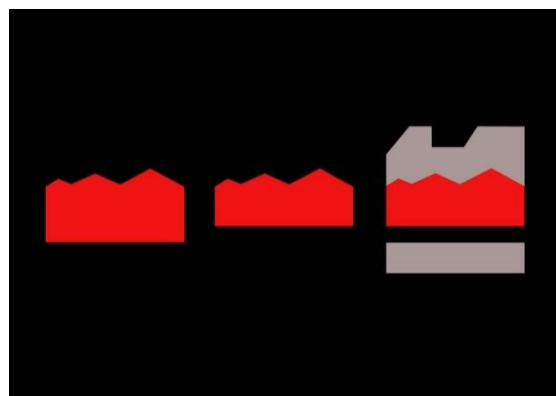
Figura 27

Esquemas de la estrategia de intervención

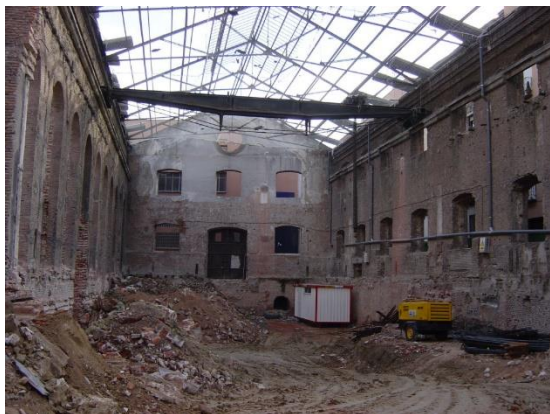
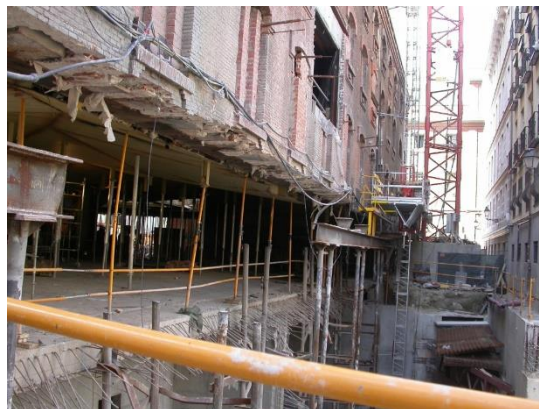
Figura 28

Para llevar a cabo el proyecto, se demolió la antigua central eléctrica, conservando únicamente los muros de ladrillo.

Demolición de zócalo de la antigua central eléctrica

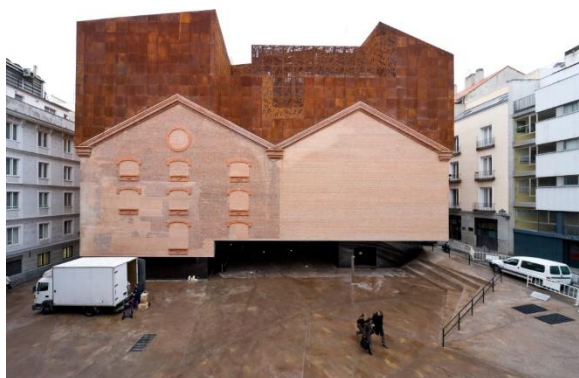
Figura 29

Para el nuevo casco propuesto, se utilizaron diversos paneles metálicos que asimilan los colores envejecidos de los ladrillos rojos

Paneles de metal en fachada del CaixaForum

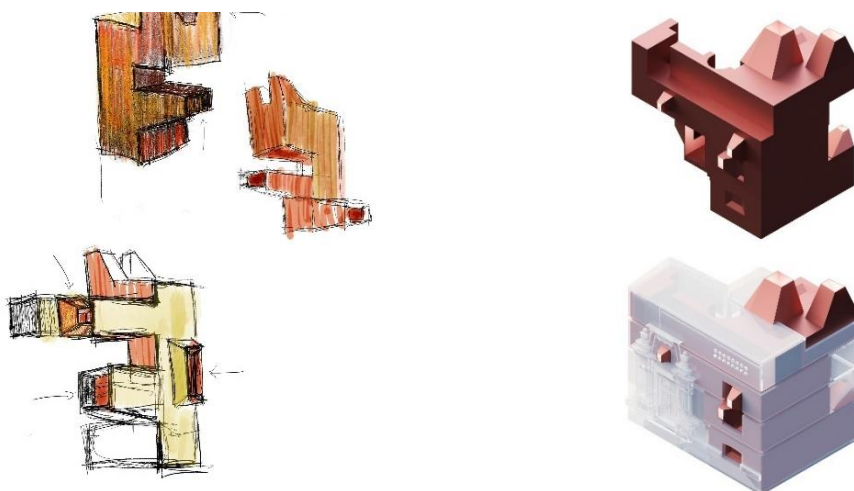
Figura 33

El proyecto consiste en una intervención arquitectónica en un edificio colonial en Lima, para diseñar un espacio que fomente un ambiente optimista y colaborativo, promoviendo la eficiencia laboral. La edificación existente se consideró en un contenedor que debe ser respetado. La intervención se centró en el interior de este contenedor, transformando los espacios y núcleos de comunicación en nuevas áreas de trabajo y circulación de manera ágil y eficiente.

Esquemas estratégicos y propuesta volumétrica de la intervención en Edificio Tacna

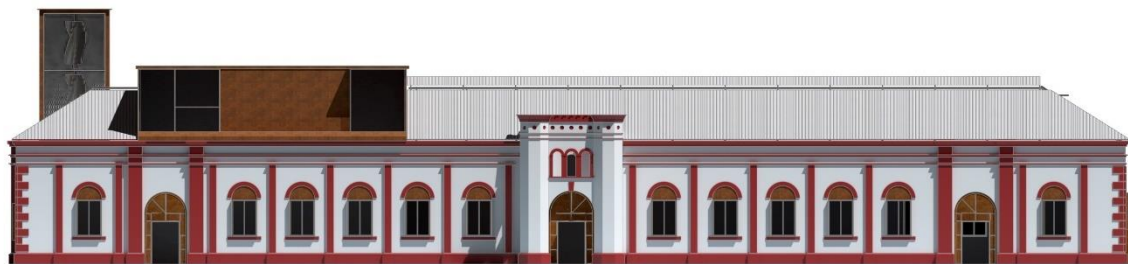
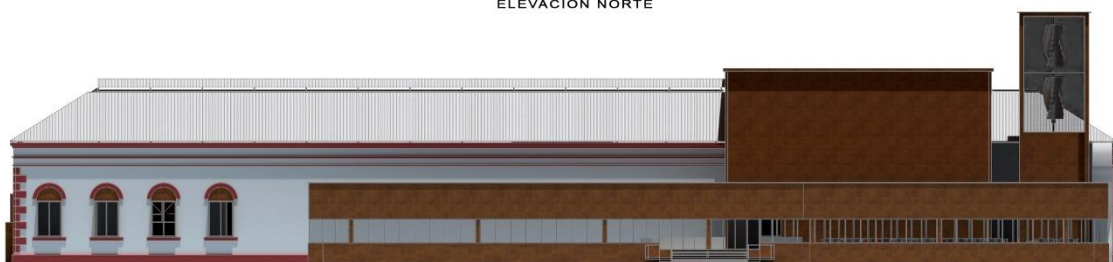
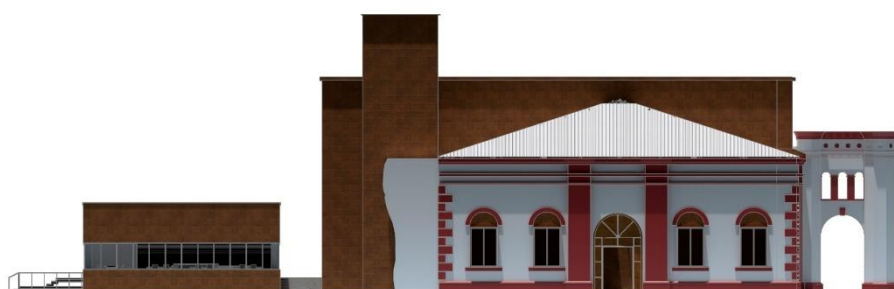
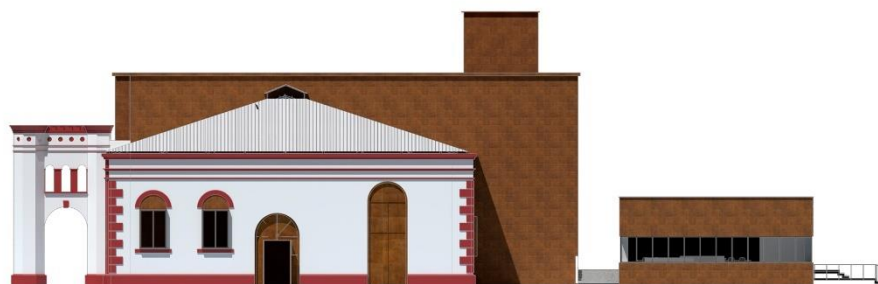
Figura 48

Desarrollo de las elevaciones arquitectónicas - Propuesta

ELEVACIÓN NORTE

ELEVACIÓN SUR

ELEVACIÓN OESTE

ELEVACIÓN ESTE

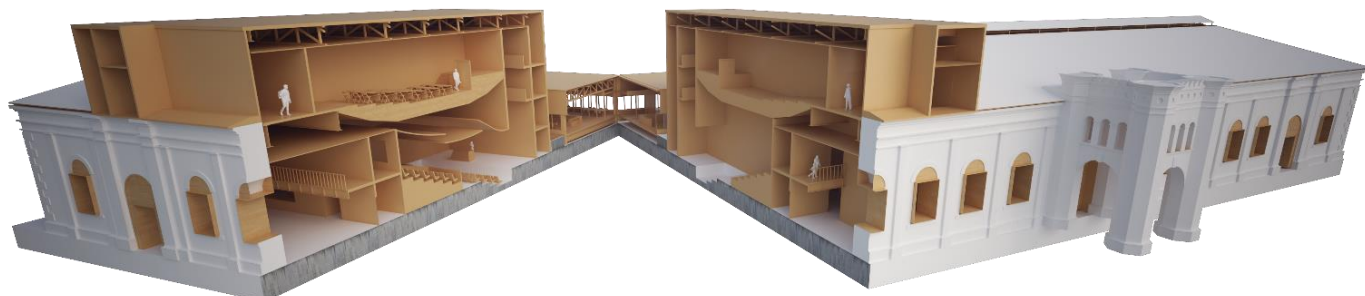
Figura 49

Vista de sección volumétrica de 45° del bloque integrado con la Nave 01

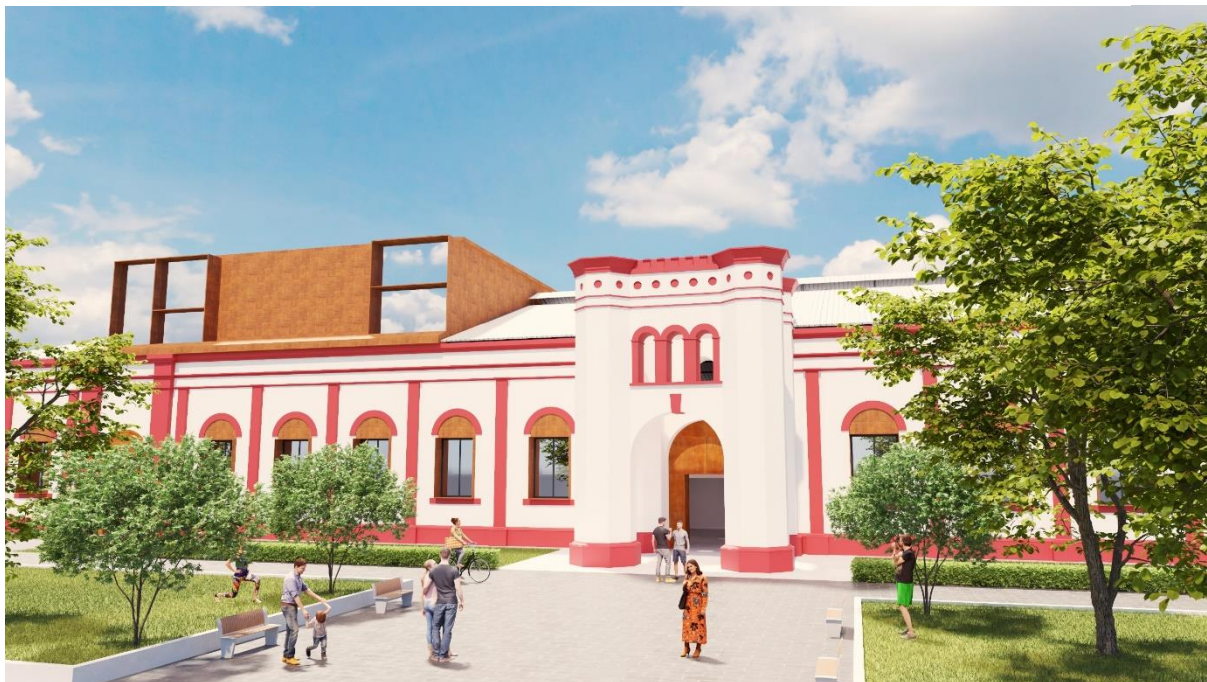
Figura 51

Vista exterior frontal de la adaptación del núcleo contemporáneo con la Nave 01

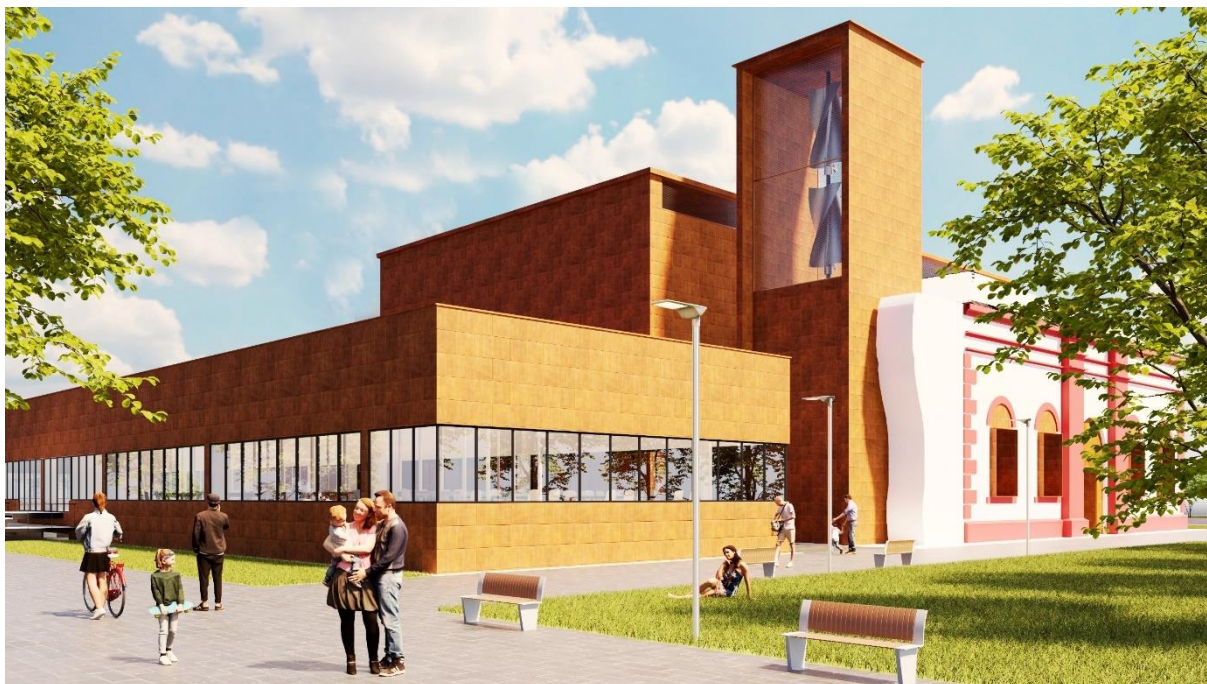
**Figura 52**

Vista exterior posterior de la adaptación del núcleo contemporáneo con la Nave 01

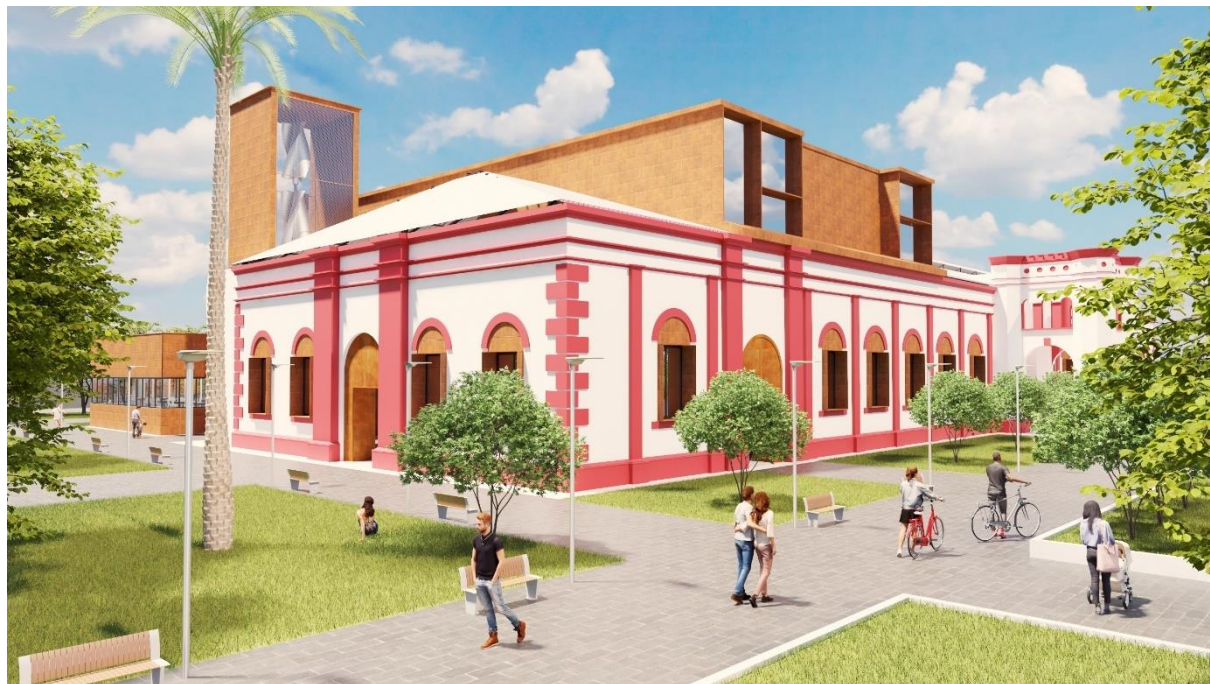
Figura 53

Vista exterior frontal de la integración del nuevo bloque con la Nave 01

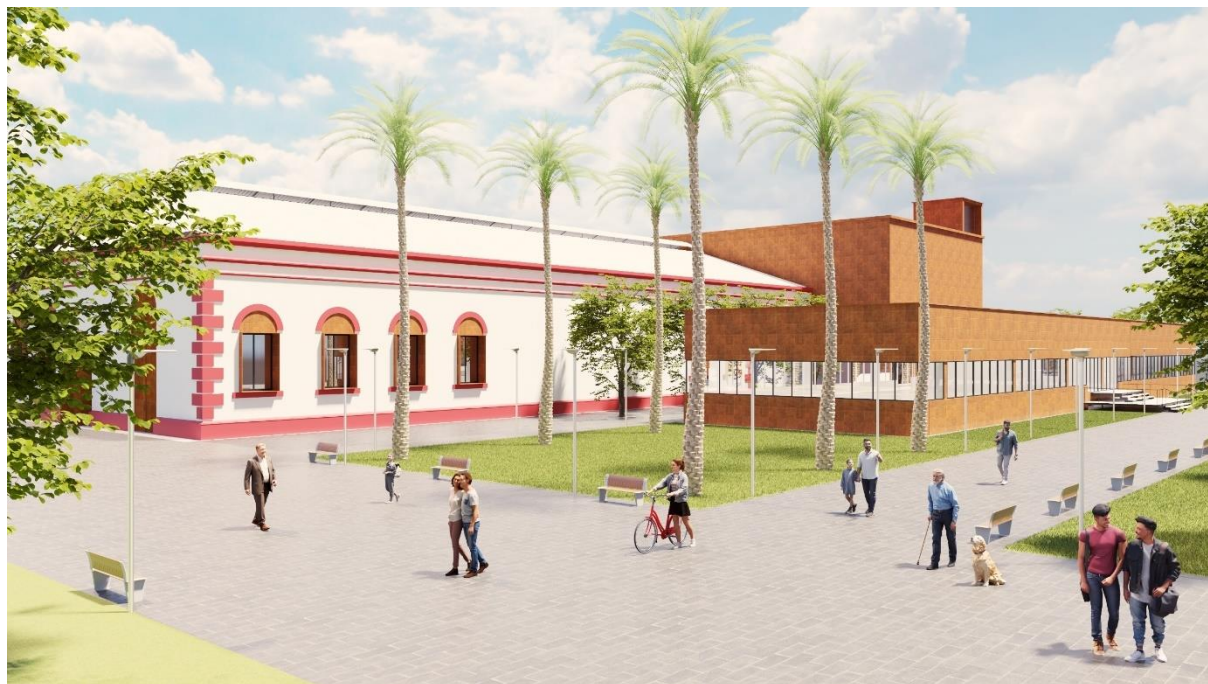
**Figura 54**

Vista exterior posterior de la integración del nuevo bloque con la Nave 01 – Elaboración propia

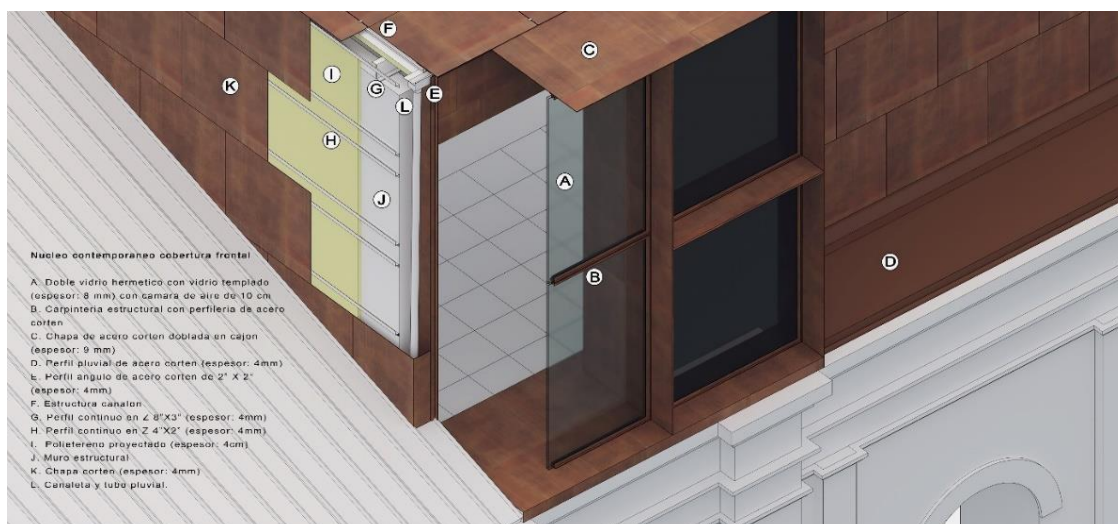
Figura 57

Sección constructiva del núcleo contemporáneo adaptada a la nave 01 – Vista exterior

La nueva cobertura se ha instalado sobre una estructura existente que ha sido previamente tratada para asegurar su integridad. Esta estructura metálica de cercha a dos aguas (D), de tipología liviana pero resistente, fue protegida contra la corrosión mediante la aplicación de peróxido, incrementando así su resistencia frente a agentes ambientales agresivos como la humedad y el óxido.

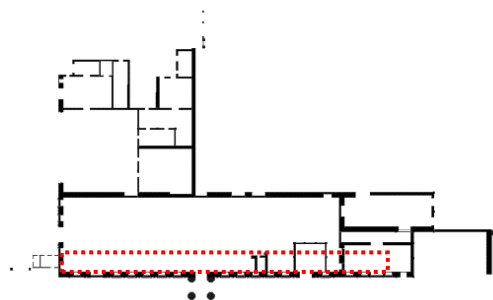
Planta Arquitectónica

Elemento	Rango de daño					Materialidad
	Ninguno	Leve	Moderado	Fuerte	Severo	
Cimientos						Piedra y agregado
Conta fuerte	No tiene					Adobe + ladrillo
Muros						Adobe + ladrillo
Tijerales						Acero
Revoques						Cal
Pintura						Blanco
Pisos						Concreto deteriorado + Tierra
Cubiertas						Laminas de acero
Puertas						Madera
Ventanas						Acero
I Electricas	No tiene					-
I Sanitarias	No tiene					-

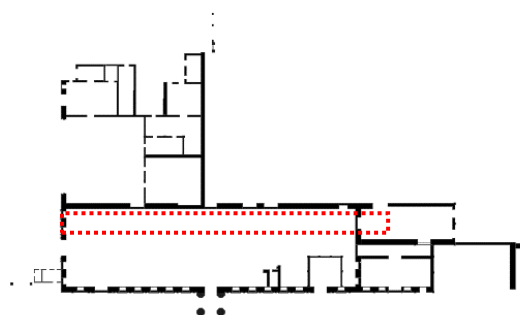
Planta Arquitectónica

Elemento	Rango de daño					Materialidad
	Ninguno	Leve	Moderado	Fuerte	Severo	
Cimientos						Piedra y agregado
Conta fuerte						Adobe + ladrillo
Muros						Adobe + ladrillo
Tijerales						Acero
Revoques						Cal
Pintura						Blanco
Pisos						Concreto deteriorado + Tierra
Cubiertas						Laminas de acero
Puertas						Madera
Ventanas						Acero
I Electricas	No tiene					-
I Sanitarias	No tiene					-

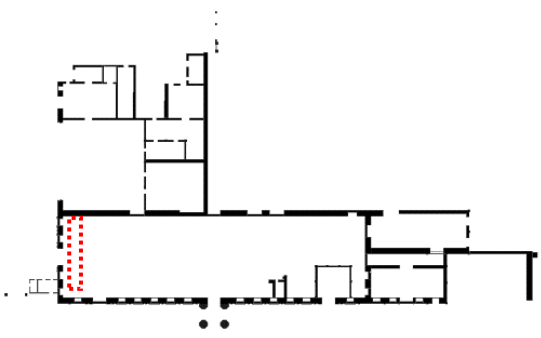
Revalorización Arquitectónica: Estrategias para la conservación y adaptación cultural en una nave obsoleta de la Antigua Fábrica de Cayaltí									
LEVANTAMIENTO DE LESIONES Y PATOLOGIAS EN LA EX FÁBRICA DE CAYALTÍ									
FICHA N° 06			NAVE 01						
Planta Arquitectónica				Plano clave

Elemento	Rango de daño					Materialidad			
	Ninguno	Leve	Moderado	Fuerte	Severo				
Cimientos						Piedra y agregado			
Conta fuerte	No tiene					Adobe + ladrillo			
Muros						Adobe + ladrillo			
Tijerales						Acero			
Revoques						Cal			
Pintura						Blanco			
Pisos						Concreto deteriorado + Tierra			
Cubiertas						Laminas de acero			
Puertas						Madera			
Ventanas						Acero			
I Electricas	No tiene					-			
I Sanitarias	No tiene					-			
Observaciones									
Estado de observación	Muy bueno	Bueno	Regular	Malo	Muy malo				
Daño existente	Observaciones								
Ninguno	Estado optimo, conserva forma y es funcional.

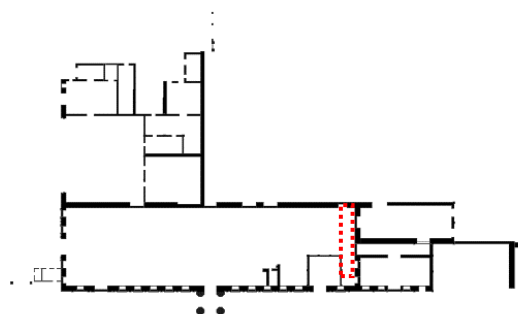
Planta Arquitectónica

Elemento	Rango de daño					Materialidad
	Ninguno	Leve	Moderado	Fuerte	Severo	
Cimientos		■				Piedra y agregado
Conta fuerte	No tiene					Adobe + ladrillo
Muros			■			Adobe + ladrillo
Tijerales						Acero
Revoques		■				Cal
Pintura			■			Blanco
Pisos					■	Concreto deteriorado + Tierra
Cubiertas				■		Laminas de acero
Puertas					■	Madera
Ventanas			■			Acero
I Electricas	No tiene					-
I Sanitarias	No tiene					-

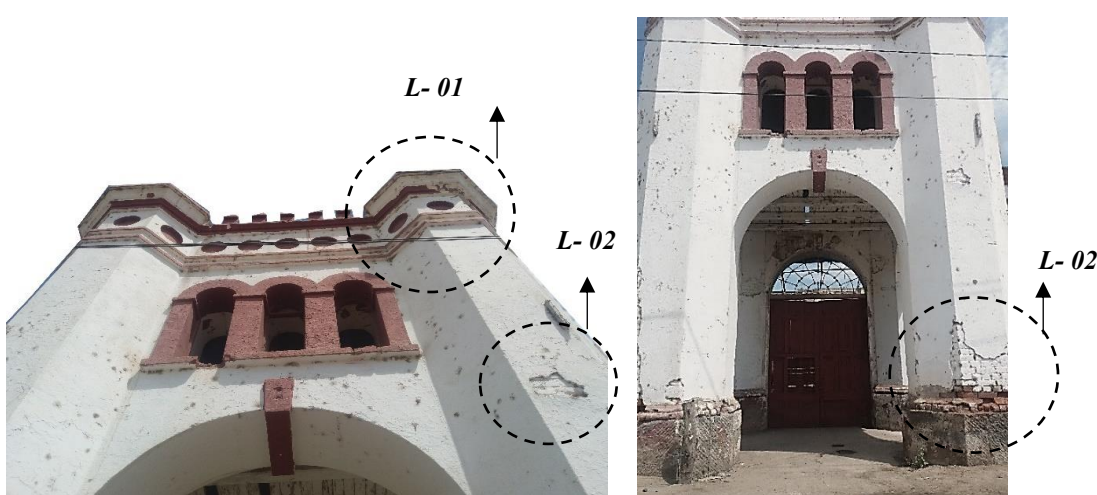
TORRE DE INGRESO -. NAVE 01

Descripción de lesiones		
Lesión	Características	Causas probables
L01. Lesión física	Desprendimiento de pintura en cornisa del pilar asociado con manchas de humedad	Exposición a las condiciones climáticas
L02. Lesión física	Erosión atmosférica en sobrecimiento del pilar, desgaste de tarrajeo.	Paso del tiempo.

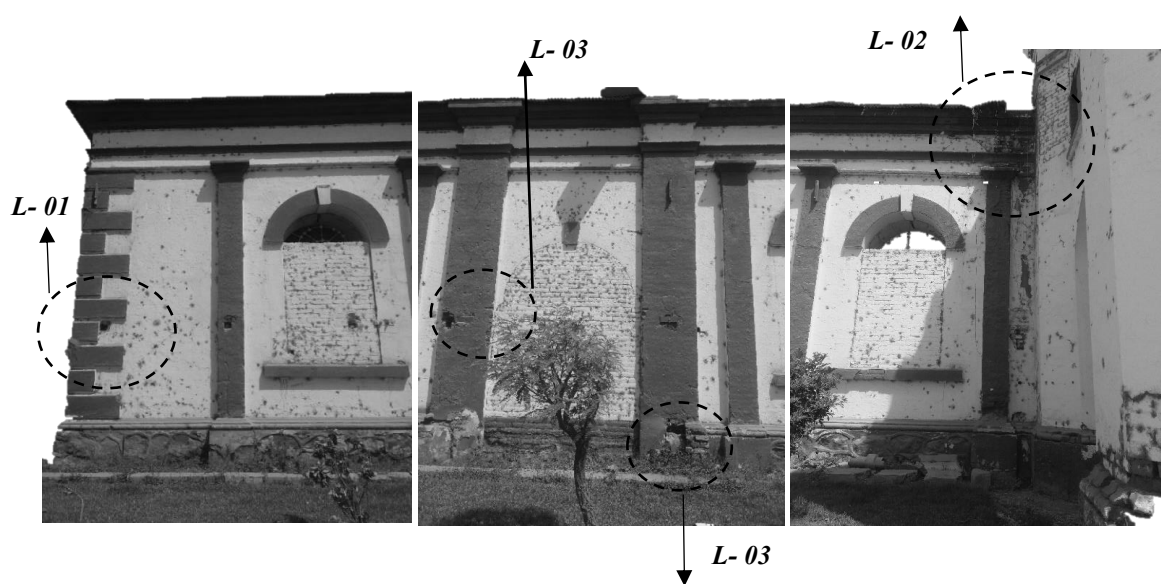
LATERAL DERECHO -. NAVE 01

Descripción de lesiones		
Lesión	Características	Causas probables
L01. Lesión física	Deposición de partículas en suspensión presentes en la atmósfera en elementos arquitectónicos.	Exposición a las condiciones atmosféricas.
L02. Lesión física	Desgaste de revestimiento y presencia de humedad en cornisa de la pared.	Exposición a las condiciones climáticas
L03. Lesión física	Erosión atmosférica en revestimiento, por presencia de orificios	Paso del tiempo

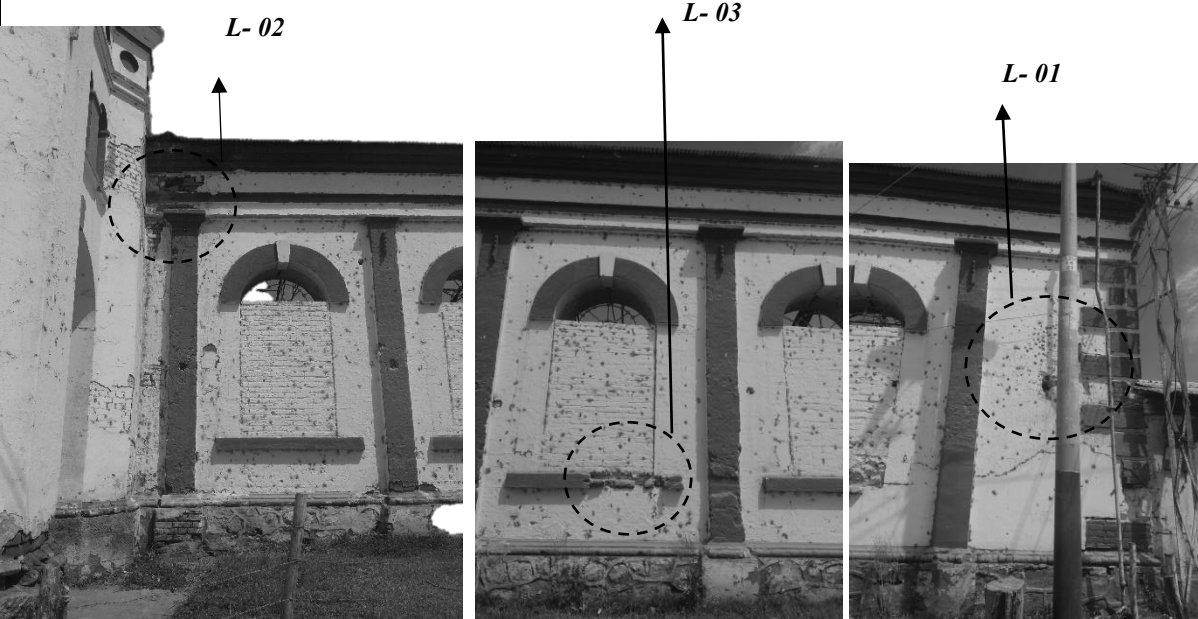
LATERAL IZQUIERDO -. NAVE 01

Descripción de lesiones		
Lesión	Características	Causas probables
L01. Lesión física	Deposición de partículas en suspensión presentes en la atmósfera en elementos arquitectónicos.	Exposición a las condiciones atmosféricas.
L02. Lesión física	Desgaste de revestimiento y presencia de humedad en cornisa de la pared.	Exposición a las condiciones climáticas
L03. Lesión física	Erosión atmosférica en revestimiento y elementos arquitectónicos, por presencia de orificios	Paso del tiempo

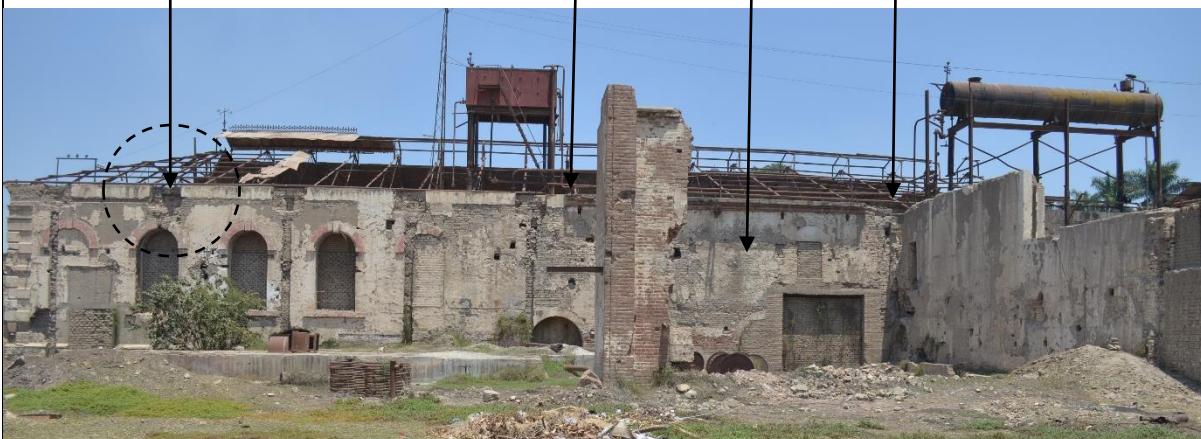
LADO POSTERIOR IZQUIERDO -. NAVE 01

Descripción de lesiones		
Lesión	Características	Causas probables
LF01. Lesión física	Desgaste de revestimiento y presencia de humedad en la pared	Exposición a las condiciones climáticas.
LF02. Lesión física	Deposición de partículas en suspensión presentes en la atmósfera en elementos arquitectónicos.	Exposición a las condiciones atmosféricas
LM01. Lesión mecánica	Por impacto manual al anclar estructura metálica.	Impacto dinámico y paso del tiempo
LM02. Lesión mecánica	Agrietas y deformaciones del muro	Posible impacto dinámico, y el paso del tiempo

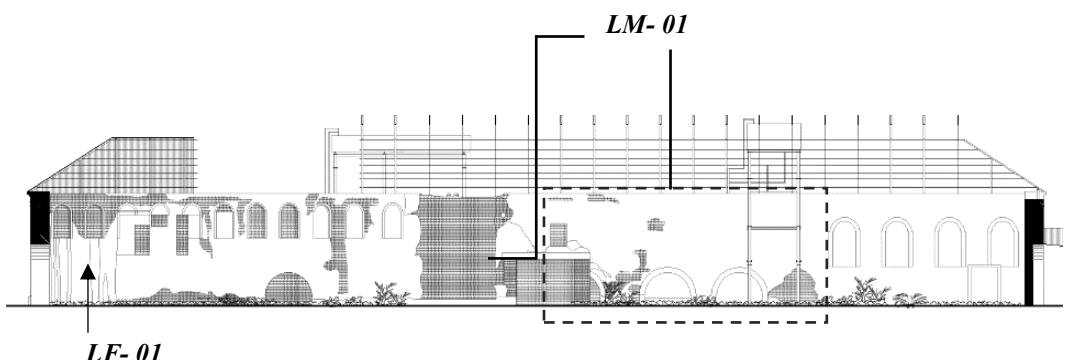
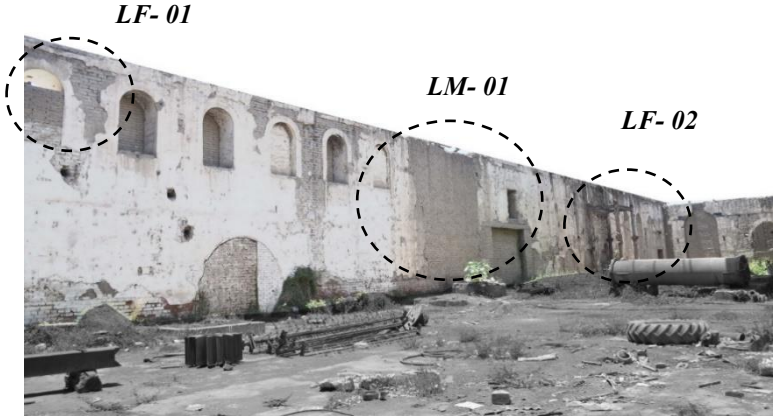
LADO INTERNO -. NAVE 01

Descripción de lesiones		
Lesión	Características	Causas probables
LF01. Lesión física	Desgaste de revestimiento y presencia de humedad en la pared	Exposición a las condiciones climáticas.
LF02. Lesión física	Deposición de partículas en suspensión presentes en la atmósfera en elementos arquitectónicos.	Exposición a las condiciones atmosféricas
LM01. Lesión mecánica	Por impacto manual al anclar estructura metálica.	Impacto dinámico y paso del tiempo

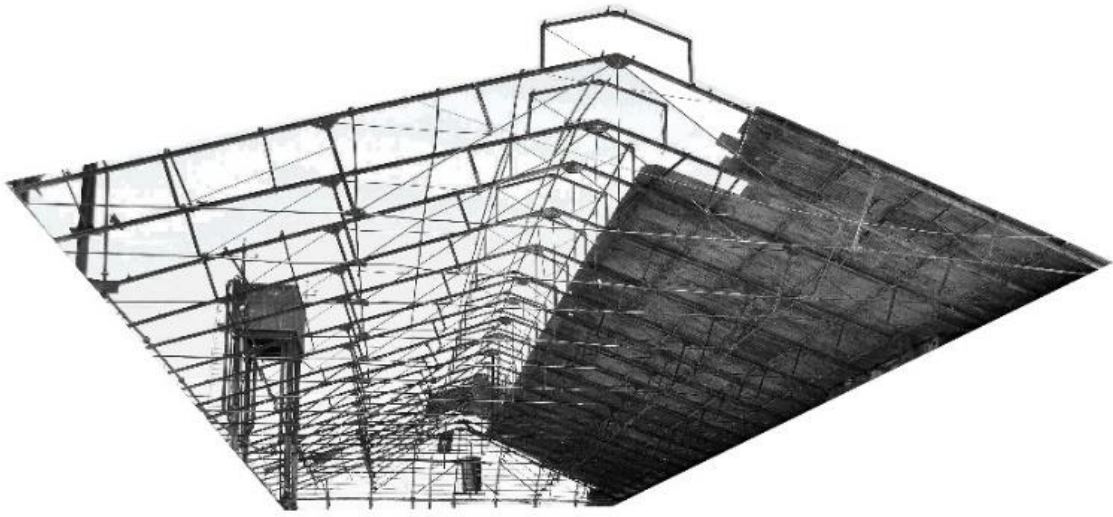
COBERTURA ACTUAL -. NAVE 01

Descripción de lesiones		
Lesión	Características	Causas probables
. Lesión química	Proceso de oxidación en estructura y deterioro de la cobertura metálica	Exposición a las condiciones atmosféricas
