**Propuesta de intervención del mercado 28 de julio para mejorar el  
desorden urbano en el sector V de Jaén, Cajamarca**

**TESIS PARA OPTAR EL TÍTULO DE  
ARQUITECTO**

**Chiclayo, 2025**

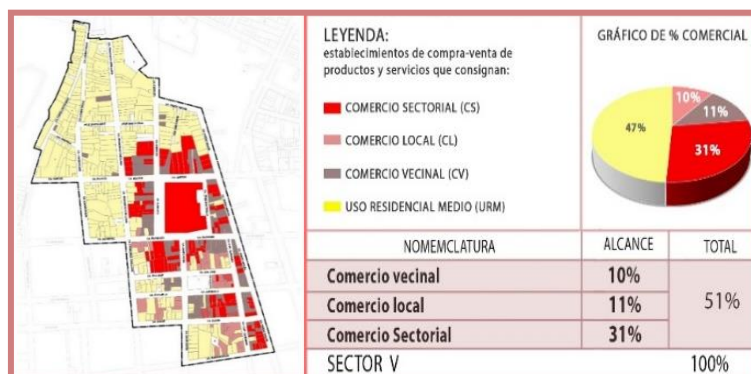
**Gráfico 3-Magnitud comercial del sector V. (2023)**

En el gráfico 3 se evidencia que el 51% del área del sector presenta algún tipo de comercio, dejando claro que casi la mitad del territorio presenta una dinámica comercial activa, es en el centro donde existe mayor intensidad comercial con tres tipos de comercio: comercio sectorial, que abarca a 1 K.m. a la redonda, comercio local que es un comercio más pequeño, y comercio vecinal, que son las tiendas en las viviendas o estas mismas con algún tipo de ingreso extra, los cuales en el gráfico se manifiesta que tienen tendencia de crecimiento comercial hacia el sur del sector. Por otro lado, la zona norte, presenta mayor zona residencial media, teniendo dos zonas claras identificadas por el comportamiento del crecimiento de los usos de suelos, en la zona norte y sur.

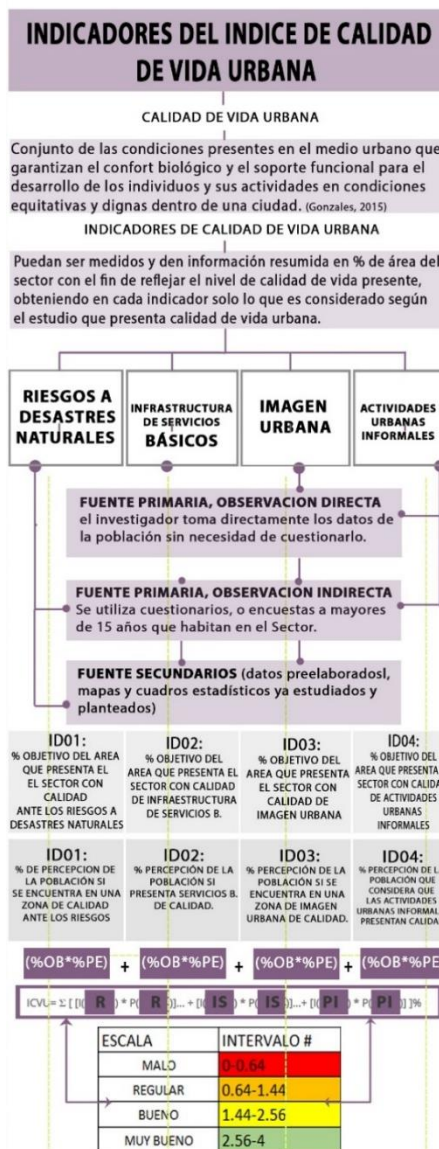
Gráfico 8-Síntesis del nivel de calidad de vida urbana (2023)

En este capítulo se hará un diagnóstico de las condiciones de vida del sector V, para lo cual, junto con la primera fase se comprueba la existencia de un sector que con el tiempo ha venido creciendo de una forma desordenada, en esta segunda fase se evidencia uno de los puntos a considerar es la calidad de vida urbana, para comprobar el desorden urbano existente en el territorio, donde muestra que en el sector la calidad de vida es media, teniendo como base para determinar este resultado la guía de una “herramienta para medir el principio de particularidad de vida urbana: Barrios Urbano Marginales, Perú”, que ayuda a filtrar los instrumentos y dimensiones que se necesitó saber del sector, para ello, se estudió 4 puntos riesgos, infraestructura de servicios básicos, imagen urbana y Actividades urbanas informales.

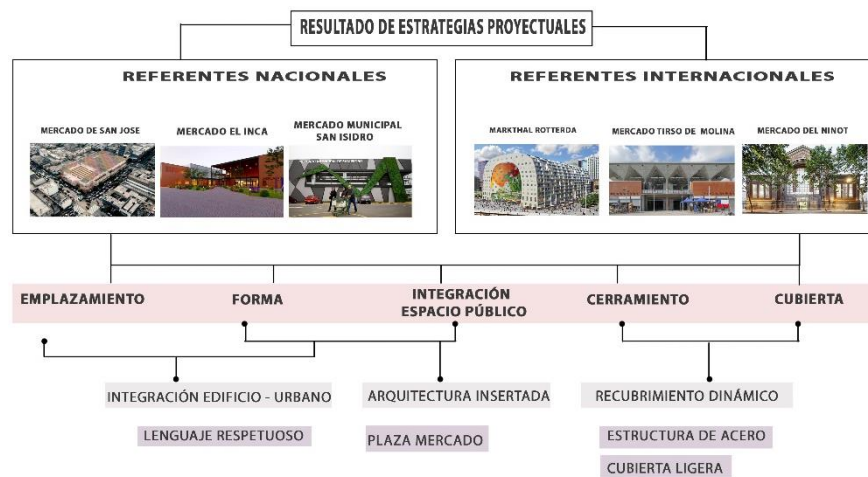
Gráfico 25-Síntesis de estrategias proyectuales (2023)

A través de un análisis de referentes, tanto internacionales como nacionales se generó 3 planteamientos para la intervención del equipamiento comercial adecuadas: Integración edificio-urbano, arquitectura insertada y recubrimiento dinámico, teniendo en cuenta las funciones y necesidades actuales del principal ejemplo de equipamiento comercial visto anteriormente, el mercado 28 de julio, a pesar de ello se generó estrategias para que el mercado contribuya con el desorden urbano en el sector. Es por ello que, las estrategias, se centran más en lo externo que en lo interno, ya que “las estrategias internas básicamente son configuraciones reglamentarias que se deben de cumplir casi a la perfección para que dicho equipamiento funcione adecuadamente”. (Mareen G. 2018).
